บทที่ 2

ผลการปฏิบัติตามมาตรการป้องกัน
และแก้ไขผลกระทบสิ่งแวดล้อม

การติดตามตรวจสอบการปฏิบัติตามมาตรการป้องกันและแก้ไขผลกระทบสิ่งแวดล้อม โครงการโรงงานผลิตเหล็กแผ่นรีดร้อน ของบริษัท ไพรม์ สตีล มิลล์ จำกัด ในช่วงดำเนินการ ประจำเดือนกรกฎาคม-ธันวาคม พ.ศ. 2565 โครงการได้มอบหมายให้บริษัท แอร์เซฟ จำกัด เป็นบริษัทที่ปรึกษาเพื่อดำเนินการตรวจสอบการปฏิบัติตามมาตรการฯ ที่ได้กำหนดไว้ในรายงานการประเมินผลกระทบสิ่งแวดล้อมของโครงการ ซึ่งครอบคลุมด้านคุณภาพอากาศ ระดับเสียง คุณภาพน้ำ การใช้น้ำ การระบายน้ำ การคมนาคมขนส่ง การจัดการของเสีย สภาพสังคม-เศรษฐกิจ อาชีวอนามัย และความปลอดภัย สาธารณสุข พื้นที่สีเขียวและแนวป้องกัน

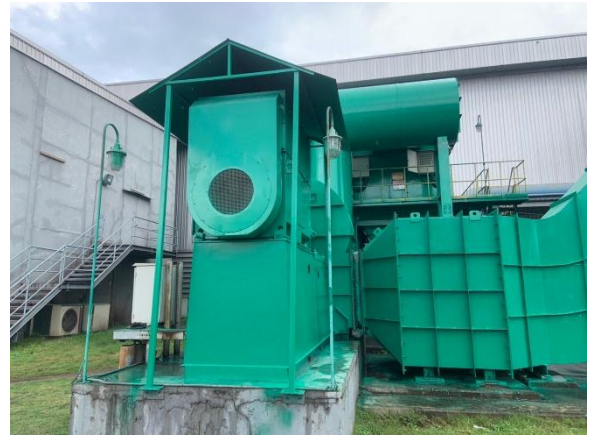
ภาพที่ 2 ระบบดักฝุ่น

- ติดตั้งระบบดักฝุ่นเพื่อบำบัดอากาศจากระบบระบายอากาศจากบริเวณพื้นที่กระบวนการผลิตก่อนระบายออกปล่องระบาย	- โครงการมีการติดตั้งระบบดักฝุ่นแบบแผ่นกรอง เพื่อบำบัดอากาศจากระบบระบายอากาศจากบริเวณพื้นที่กระบวนการผลิตก่อนระบายออกปล่องระบายเรียบร้อยแล้ว (ดังภาพที่ 2 ในบทที่ 2) ทั้งนี้ เมื่อพิจารณาการดำเนินงานที่ผ่านมาย้อนหลัง 3 ปี (ในช่วงปี พ.ศ. 2563-2565) ไม่พบเหตุขัดข้องระบบดักฝุ่น (ดังภาคผนวก ฉ)	-

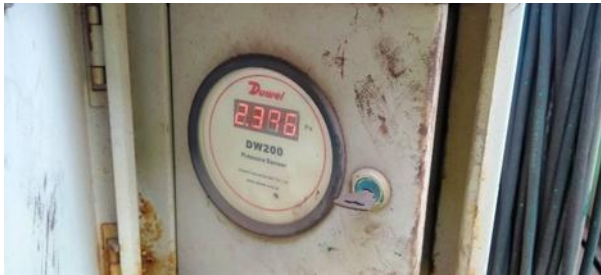
ภาพที่ 3 อุปกรณ์ตรวจวัดความดันในระบบดักฝุ่น
แบบแผ่นกรอง

มาตรการป้องกันและแก้ไขผลกระทบสิ่งแวดล้อม	รายละเอียดการปฏิบัติตามมาตรการ	ปัญหา/อุปสรรค
- ติดตั้งอุปกรณ์ตรวจวัดความดันในระบบดักฝุ่นแบบแผ่นกรอง ซึ่งหากตรวจพบความผิดปกติอุปกรณ์ดังกล่าวจะทำการส่งสัญญาณเตือนไปยังห้องควบคุมส่วนกลางทำให้สามารถตรวจสอบความผิดปกติได้และดำเนินการแก้ไขได้ทันที	- โครงการมีการติดตั้งอุปกรณ์ตรวจวัดความดันในระบบดักฝุ่นแบบแผ่นกรองเรียบร้อยแล้ว ซึ่งหากตรวจพบความผิดปกติ อุปกรณ์ดังกล่าวจะส่งสัญญาณเตือนไปยังห้องควบคุมส่วนกลาง (ดังภาพที่ 3 และภาพที่ 4 ในบทที่ 2) ทั้งนี้ เมื่อพิจารณาการดำเนินงานที่ผ่านมาย้อนหลัง 3 ปี (ในช่วงปี พ.ศ. 2563-2565) ไม่พบความผิดปกติอุปกรณ์ตรวจวัดความดันในระบบดักฝุ่นแบบแผ่นกรอง (ดังภาคผนวก ฉ)	-

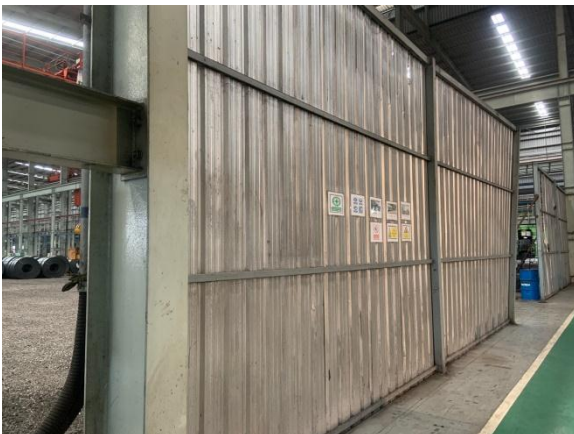
ภาพที่ 5 กำแพงป้องกันเสียง

2.2 ระดับเสียง - เครื่องจักรที่มีเสียงดังเกิน 85 เดซิเบลเอ (ที่ระยะห่าง 1 เมตร) ให้พิจารณาติดตั้งอุปกรณ์ลดระดับเสียงหรือให้อยู่ในห้องปิดหรือติดตั้งกำแพงป้องกันเสียง	- โครงการจัดให้มีกำแพงป้องกันเสียง บริเวณเครื่องจักรที่มีเสียงดัง (ดังภาพที่ 5 ในบทที่ 2)	-

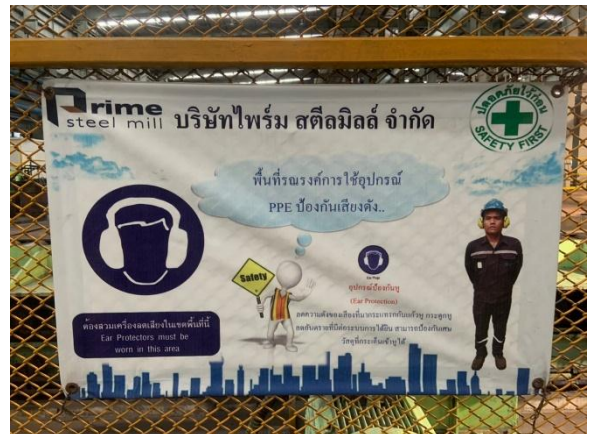
ภาพที่ 6 ป้ายเตือนพื้นที่ที่ต้องสวมอุปกรณ์ PPE

มาตรการป้องกันและแก้ไขผลกระทบสิ่งแวดล้อม	รายละเอียดการปฏิบัติตามมาตรการ	ปัญหา/อุปสรรค
- ติดตั้งป้ายเตือนหรือป้ายแสดงให้ทราบว่าบริเวณใดเป็นพื้นที่ที่มีระดับเสียงเกินกว่า 85 เดซิเบลเอ และป้ายเตือนให้สวมใส่อุปกรณ์ป้องกันเสียง	- โครงการจัดให้มีป้ายเตือนให้พนักงานสวมใส่อุปกรณ์ป้องกันเสียง ก่อนเข้าไปปฏิบัติงานในบริเวณพื้นที่ที่มีเสียงดัง (ดังภาพที่ 6 ในบทที่ 2)	-

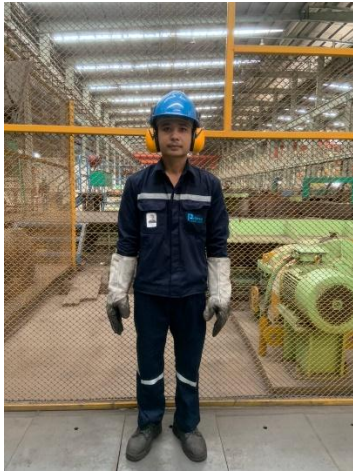
ภาพที่ 7 พนักงานสวมใส่อุปกรณ์ป้องกันเสียงส่วนบุคคล

- จัดให้มีอุปกรณ์ป้องกันอันตรายส่วนบุคคล เช่น ปลั๊กอุดหู (Ear plugs) และ/หรือที่ครอบหู (Ear muffs) สำหรับพนักงานที่ต้องปฏิบัติงานหรือเข้าไปในบริเวณที่มีเสียงดังเกิน 85 เดซิเบลเอ และจัดให้มีอุปกรณ์ดังกล่าวสำรองไว้ใช้อย่างเพียงพอ	- โครงการจัดให้มีอุปกรณ์ป้องกันอันตรายส่วนบุคคล เช่น ปลั๊กอุดหู (Ear plugs) สำหรับพนักงานที่ต้องปฏิบัติงาน หรือเข้าไปในบริเวณที่มีเสียงดัง (ดังภาพที่ 7 ในบทที่ 2)	-

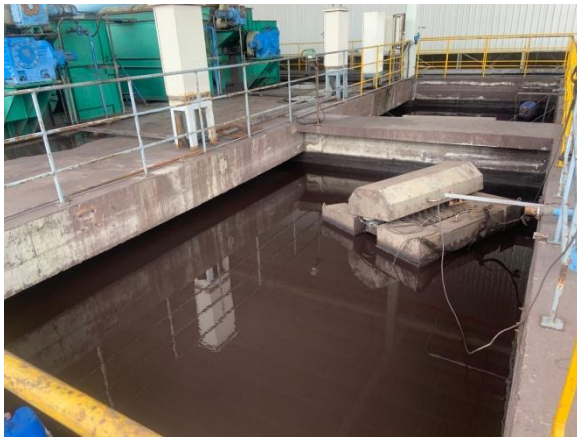
ภาพที่ 9 ถังบำบัดน้ำเสียสำเร็จรูปจากกระบวนการผลิต

- จัดให้มีระบบบำบัดน้ำเสียจากกระบวนการผลิตเพื่อแยกตะกอนและน้ำมันออก ก่อนหมุนเวียนน้ำที่ผ่านการบำบัดกลับไปใช้ในกระบวนการผลิตให้มากที่สุด และระบายน้ำทิ้งส่วนที่เหลือจากการหมุนกลับไปใช้ประโยชน์เข้าสู่ระบบบำบัดน้ำเสียส่วนกลางของนิคมอุตสาหกรรมอมตะซิตี้ ระยอง ต่อไป	- โครงการจัดให้มีระบบบำบัดน้ำเสียจากกระบวนการผลิตเพื่อแยกตะกอนและน้ำมันออก ก่อนหมุนเวียนน้ำที่ผ่านการบำบัดกลับไปใช้ในกระบวนการผลิตเรียบร้อยแล้ว (ดังภาพที่ 9 ในบทที่ 2 และดังภาคผนวก ฉ และ จ)	-

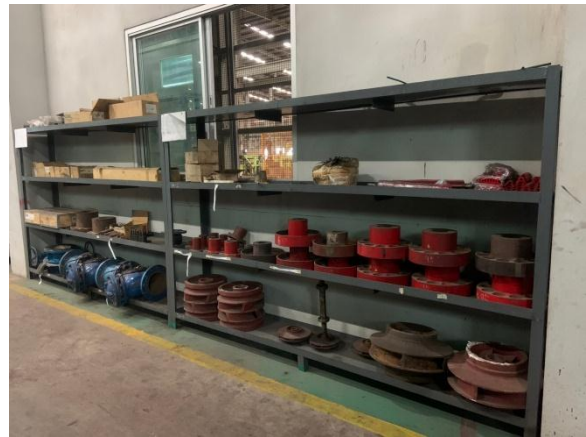
ภาพที่ 10 อุปกรณ์สำรองระบบบำบัดน้ำเสีย

- จัดให้มีอุปกรณ์สำรองของระบบบำบัดน้ำเสียไว้อย่างเพียงพอเพื่อสับเปลี่ยนในกรณีที่อุปกรณ์ดังกล่าวชำรุด/เสียหาย	- โครงการจัดให้มีอุปกรณ์สำรองของระบบบำบัดน้ำเสียเพื่อสับเปลี่ยนในกรณีที่อุปกรณ์ดังกล่าวชำรุดเสียหายเรียบร้อยแล้ว (ดังภาพที่ 10 ในบทที่ 2)	-

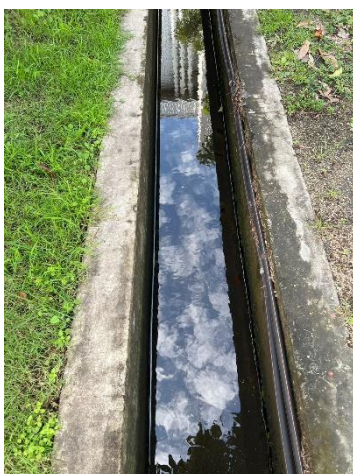
ภาพที่ 11 รางระบายน้ำฝน

- จัดสร้างระบบระบายน้ำเสียให้แยกออกจากระบบระบายน้ำฝน โดยเด็ดขาดและต้องป้องกันไม่ให้น้ำเสียไหลลงสู่ระบบระบายน้ำฝนของโครงการ	- โครงการจัดให้มีระบบระบายน้ำเสียแยกออกจากระบบระบายน้ำฝน เพื่อป้องกันไม่ให้น้ำเสียไหลลงสู่ระบบระบายน้ำฝนของโครงการ (ดังภาพที่ 11 และภาพที่ 12 ในบทที่ 2)	-

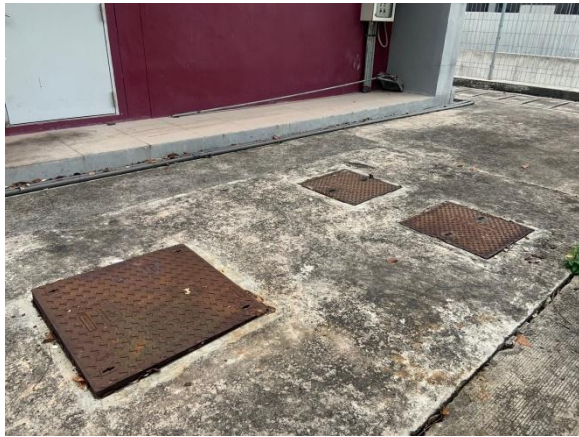
ภาพที่ 13 บ่อพักน้ำทิ้ง ขนาด 75 ลบ.ม.

- จัดให้มีบ่อบำบัดน้ำทิ้ง ขนาด 75 ลูกบาศก์เมตร เพื่อตรวจสอบคุณภาพน้ำก่อนระบายสู่ระบบบำบัดน้ำเสียส่วนกลางของนิคมอุตสาหกรรมอมตะซิตี้ ระยอง	- โครงการจัดให้มีบ่อบำบัดน้ำทิ้งขนาด 75 ลูกบาศก์เมตร เรียบร้อยแล้ว (ดังภาพที่ 13 ในบทที่ 2) โดยในช่วงเดือนกรกฎาคม-ธันวาคม พ.ศ. 2565 พบว่า ผลการตรวจวิเคราะห์มีค่าอยู่ในเกณฑ์ที่นิคมอุตสาหกรรมอมตะซิตี้ ระยอง กำหนดไว้ โดยผลการตรวจวิเคราะห์คุณภาพน้ำทิ้งแสดงในบทที่ 3	-

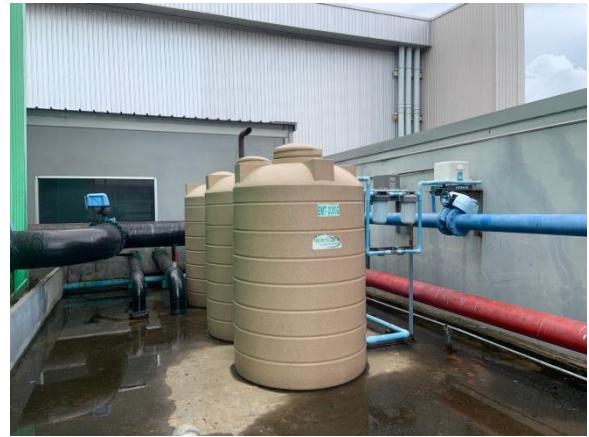
ภาพที่ 14 ถังสำรองน้ำประปา

- จัดให้มีบ่อสำรองน้ำประปาขนาด 2,000 ลูกบาศก์เมตร	- ปัจจุบันโครงการยังมิได้ดำเนินการก่อสร้างบ่อสำรองน้ำประปาขนาด 2,000 ลูกบาศก์เมตร อย่างไรก็ตาม โครงการได้ดำเนินการติดตั้งถังพักน้ำประปา จำนวน 3 ถัง แต่ละถังมีขนาด 1,000 ลิตร เพื่อใช้เก็บสำรองน้ำประปาไว้เรียบร้อยแล้ว (ดังภาพที่ 14 ในบทที่ 2) สำหรับแผนการก่อสร้างบ่อสำรองน้ำประปาขนาด 2,000 ลูกบาศก์เมตร นั้น ปัจจุบันอยู่ในขั้นตอนการพิจารณาแบบแผนและจัดจ้างผู้ออกแบบ	-

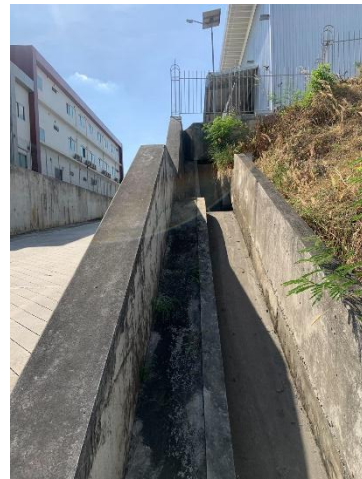
ภาพที่ 16 รางระบายน้ำฝนที่เชื่อมต่อกับระบบระบายน้ำฝนของนิคม

3.2 การระบายน้ำ - จัดให้มีรางระบายน้ำฝนเชื่อมต่อกับระบบระบายน้ำฝนของนิคมอุตสาหกรรมอมตะซิตี้ ระยอง	- โครงการได้ก่อสร้างรางระบายน้ำฝนเชื่อมต่อกับระบบระบายน้ำฝนของนิคมอุตสาหกรรมอมตะซิตี้ ระยอง เรียบร้อยแล้ว (ดังภาพที่ 16 ในบทที่ 2)	-

- รวบรวมน้ำฝนที่ไม่มีโอกาสปนเปื้อน เช่น น้ำฝนที่ตกในบริเวณพื้นที่ที่มีหลังคาปกคลุม พื้นที่ลานเปิดโล่ง เป็นต้น ลงสู่รางระบายน้ำฝนก่อนไหลลงสู่ระบบระบายน้ำฝนของนิคมอุตสาหกรรมอมตะซิตี้ ระยอง ต่อไป	- โครงการรวบรวมน้ำฝนที่ไม่มีโอกาสปนเปื้อนลงสู่รางระบายน้ำฝน ก่อนไหลลงสู่ระบบระบายน้ำฝนของนิคมอุตสาหกรรมอมตะซิตี้ ระยอง เรียบร้อยแล้ว (ดังภาพที่ 16 ในบทที่ 2)	-

- จัดสร้างระบบระบายน้ำเสียให้แยกออกจากระบบระบายน้ำฝน โดยเด็ดขาดและต้องป้องกันไม่ให้น้ำเสียไหลลงสู่ระบบระบายน้ำฝนของโครงการ	- โครงการได้จัดให้มีระบบระบายน้ำฝน แยกออกจากระบบระบายน้ำเสียของโครงการ เพื่อป้องกันไม่ให้น้ำเสียไหลลงสู่ระบบระบายน้ำฝนของโครงการเรียบร้อยแล้ว (ดังภาพที่ 16 ในบทที่ 2)	-

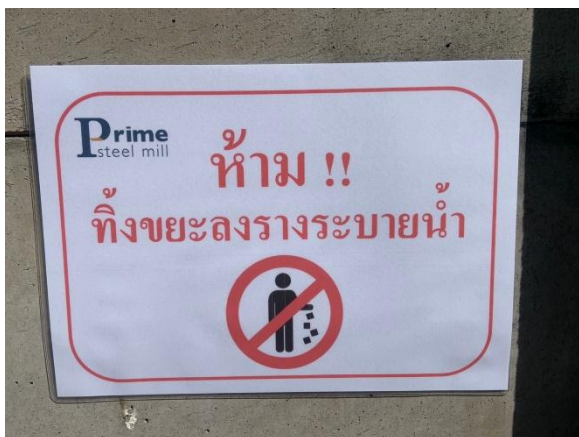
ภาพที่ 17 ป้ายห้ามพนักงานทิ้งเศษวัสดุ หรือขยะมูลฝอยในรางระบายน้ำ

- กำกับดูแลไม่ให้มีการทิ้งเศษวัสดุหรือขยะมูลฝอยในรางระบายน้ำของโครงการ ซึ่งอาจจะก่อให้เกิดการอุดตันได้	- โครงการมีการกำกับดูแลโดยติดป้ายห้ามพนักงานทิ้งเศษวัสดุหรือขยะมูลฝอยในรางระบายน้ำของโครงการเรียบร้อยแล้ว (ดังภาพที่ 17 ในบทที่ 2)	-

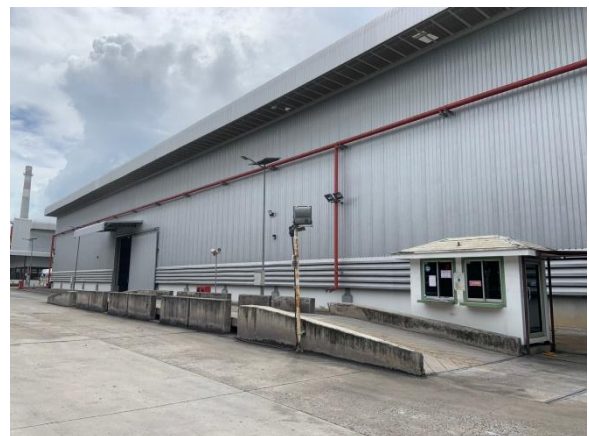
ภาพที่ 22 ด้านซังน้ำหนักรถบรรทุก

- ควบคุมน้ำหนักรถบรรทุกวัตถุดิบ ผลิตภัณฑ์ และกากของเสีย ให้เป็นไปตามมาตรฐานหรือกฎหมายเพื่อป้องกันความเสียหายของพื้นผิวจราจร	- โครงการควบคุมน้ำหนักรถบรรทุกวัตถุดิบ ผลิตภัณฑ์ และกากของเสียเพื่อป้องกันความเสียหายของพื้นผิวจราจร (ดังภาพที่ 22 ในบทที่ 2 และภาคผนวก ก)	-

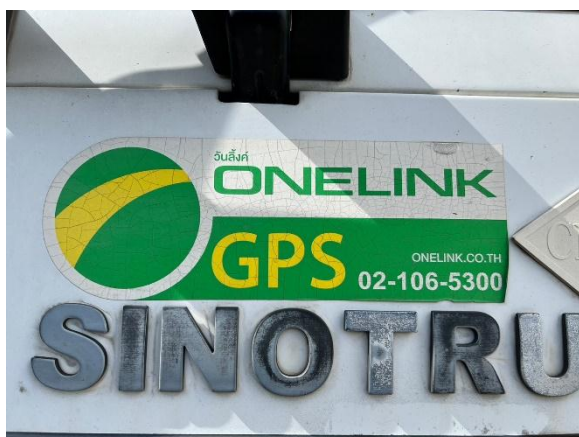
ภาพที่ 23 ระบบจีพีเอส (GPS)

มาตรการป้องกันและแก้ไขผลกระทบสิ่งแวดล้อม	รายละเอียดการปฏิบัติตามมาตรการ	ปัญหา/อุปสรรค
- คัดเลือกผู้ขนส่งวัตถุดิบ ผลิตภัณฑ์ และกากของเสียที่มีการติดตั้งระบบจีพีเอสและระบบควบคุมความเร็วรถ ทั้งนี้ เพื่อให้สามารถติดตามตรวจสอบได้ และหากพบว่าไม่ดำเนินการตามที่กำหนดจะทำการตักเตือนและหากเกิดซ้ำจะปรับเปลี่ยนบริษัทผู้รับขนส่ง โดยทันทีซึ่งจะระบุไว้ในสัญญาจ้างอย่างชัดเจน	- โครงการได้คัดเลือกผู้ขนส่งวัตถุดิบ ผลิตภัณฑ์ และกากของเสียที่มีการติดตั้งระบบจีพีเอส และระบบควบคุมความเร็วรถ เพื่อให้สามารถติดตามตรวจสอบได้ (ดังภาพที่ 23 ในบทที่ 2)	-

- กำหนดให้บริษัทหรือหน่วยงานที่รับกำจัดของเสียอันตรายของโครงการมีระบบติดตามตรวจสอบการขนส่งด้วยระบบจีพีเอส (GPS) เพื่อให้สามารถติดตามการขนส่งของเสียไปยังแหล่งกำจัดที่กำหนดได้	- โครงการกำหนดให้บริษัทหรือหน่วยงานที่รับกำจัดของเสียอันตราย มีระบบติดตามตรวจสอบการขนส่งด้วยระบบจีพีเอส (GPS) (ดังภาพที่ 23 ในบทที่ 2 และดังภาคผนวก ก-2)	-

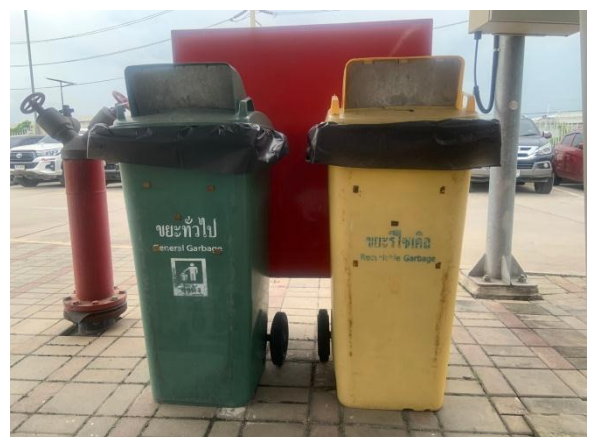
ภาพที่ 24 ถังรองรับขยะมูลฝอย

- จัดให้มีถังรองรับขยะมูลฝอยที่เกิดจากพนักงาน 3 ประเภท ได้แก่ มูลฝอยทั่วไป มูลฝอยที่สามารถนำกลับมาใช้ใหม่ได้ และของเสียอันตรายจากสำนักงาน	- โครงการมีถังรองรับขยะมูลฝอยที่เกิดจากพนักงาน โดยวางไว้ตามจุดต่างๆ ภายในพื้นที่โครงการเรียบร้อยแล้ว (ดังภาพที่ 24 ในบทที่ 2)	-

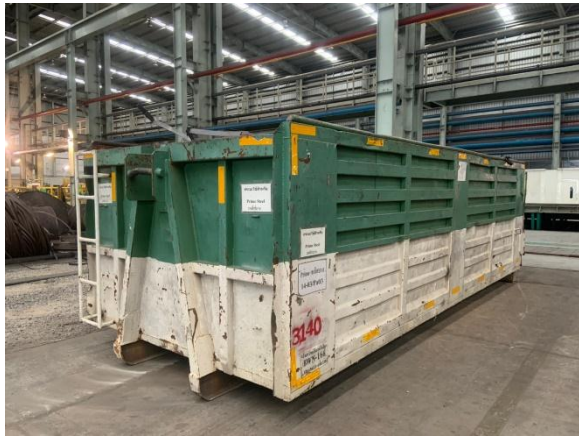
ภาพที่ 25 ถังรองรับของเสียจากกระบวนการผลิต

- จัดให้มีถังรองรับของเสียที่เกิดจากกระบวนการผลิต ได้แก่ ของเสียที่สามารถนำกลับมาใช้ซ้ำได้ ของเสียที่สามารถนำไปแปรรูปเพื่อกลับมาใช้ใหม่ และของเสียที่ต้องกำจัด เป็นต้น	- โครงการจัดให้มีถังรองรับของเสียที่เกิดจากกระบวนการผลิต เช่น เศษเหล็ก ไว้ในพื้นที่โครงการเรียบร้อยแล้ว (ดังภาพที่ 25 ในบทที่ 2)	-

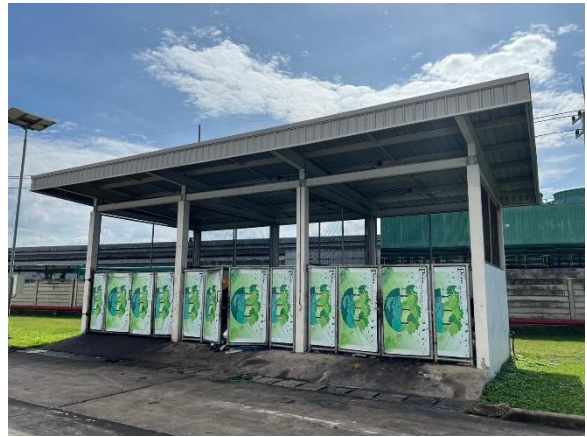
ภาพที่ 26 อาคารจัดเก็บของเสีย

- เก็บรวบรวมกากของเสียอุตสาหกรรมโดยแยกประเภทต่างๆ ใน ภาชนะที่เหมาะสม มีฝาปิดมิดชิด ก่อนติดต่อให้หน่วยงานที่ได้รับอนุญาตจากราชการมารับไปกำจัดต่อไป	- โครงการเก็บรวบรวมกากของเสียอุตสาหกรรมไว้ภายในอาคารคัดแยกของเสียที่มีหลังคาปกคลุม ก่อนติดต่อให้หน่วยงานที่ได้รับอนุญาตจากราชการเพื่อมารับเพื่อไปกำจัดต่อไป (ดังภาพที่ 26 ในบทที่ 2)	-

- จัดให้มีพื้นที่เก็บของเสียที่มีหลังคาปกคลุมเพื่อเก็บพักของเสีย ก่อนติดต่อให้หน่วยงานที่ได้รับอนุญาตจากทางราชการมารับไปกำจัดต่อไป	- โครงการจัดให้มีพื้นที่เก็บของเสียที่มีหลังคาปกคลุม เพื่อเก็บพักของเสียก่อนติดต่อให้หน่วยงานที่ได้รับอนุญาตจากราชการมารับไปกำจัดต่อไป (ดังภาพที่ 26 ในบทที่ 2)	-

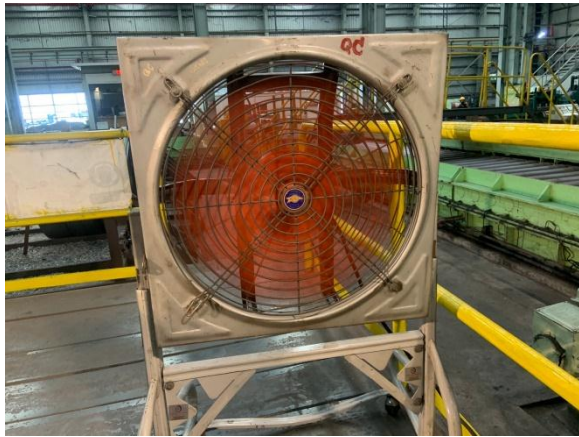
ภาพที่ 39 ระบบระบายอากาศและการใช้ลมเย็น

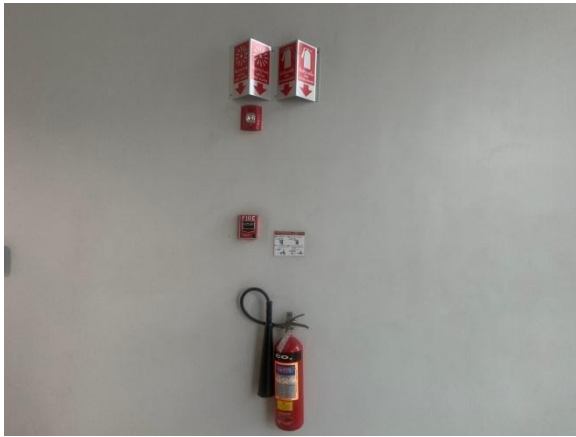
ภาพที่ 43 ระบบดับเพลิง และระบบเตือนภัย

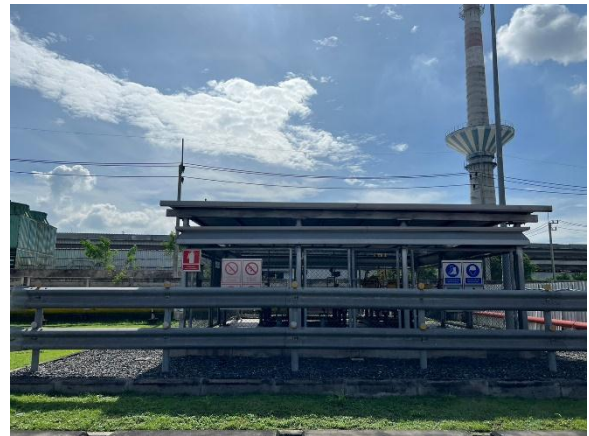
ภาพที่ 46 สถานีควบคุมความดัน และวัดปริมาณก๊าซ
