### บทที่ 3

## ผลการติดตามตรวจสอบผลกระทบสิ่งแวดล้อมระยะดำเนินการ

การติดตามตรวจสอบผลกระทบสิ่งแวดล้อม โครงการศูนย์ ลอฟท์ สถานีตลาดพลู ระยะดำเนินการ ของบริษัท ศูนย์ ลอฟท์ จำกัด (มหาชน) ได้ดำเนินการติดตามตรวจสอบผลกระทบสิ่งแวดล้อมของโครงการฯ ตามแนวทางการติดตามตรวจสอบคุณภาพสิ่งแวดล้อมของสำนักงานนโยบายและแผนทรัพยากรธรรมชาติและสิ่งแวดล้อม (สผ.) โดยมีแผนการติดตามตรวจสอบผลกระทบสิ่งแวดล้อมตามมาตรการฯ แสดงดังตารางที่ 3-1 และมีค่าพิกัดของจุดเก็บตัวอย่าง ดังแสดงในตารางที่ 3-2 โดยมีมาตรการที่ต้องติดตามตรวจสอบรวม 18 ด้าน ดังนี้

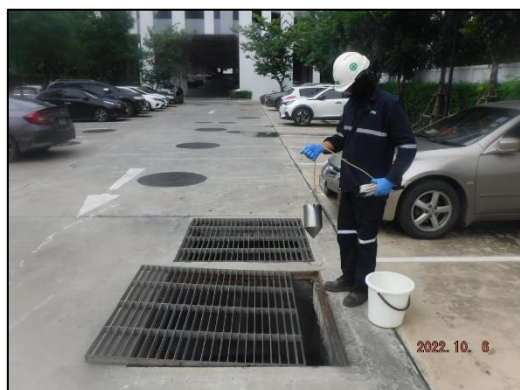
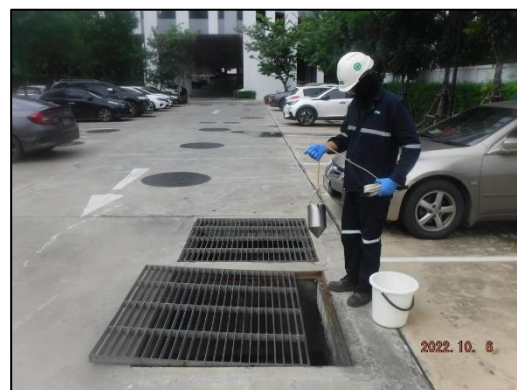
รูปที่ 3-1 สถานีเก็บตัวอย่างคุณภาพน้ำทิ้งของโครงการฯ

ดำเนินการติดตามตรวจสอบคุณภาพน้ำทิ้ง จำนวน 1 สถานี คือ บ่อพักน้ำทิ้งก่อนระบายสู่ท่อระบายน้ำสาธารณะ (ดังรูปที่ 3-1)

บริเวณบ่อพักน้ำทิ้งก่อนระบายสู่ท่อระบายสาธารณะ

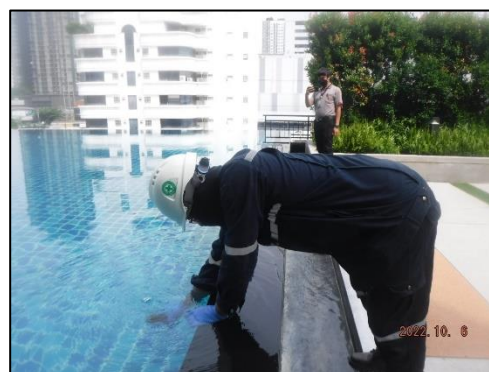
รูปที่ 3-2 สถานีเก็บตัวอย่างคุณภาพน้ำระวายน้ของโครงการ

ดำเนินการติดตามตรวจสอบคุณภาพน้ำในสระว่ายน้ำ จำนวน 2 สถานี (ดังรูปที่ 3-2) ได้แก่

บริเวณระวายน้ส่วนที่ต้น

บริเวณระวายน้ส่วนที่ลึก

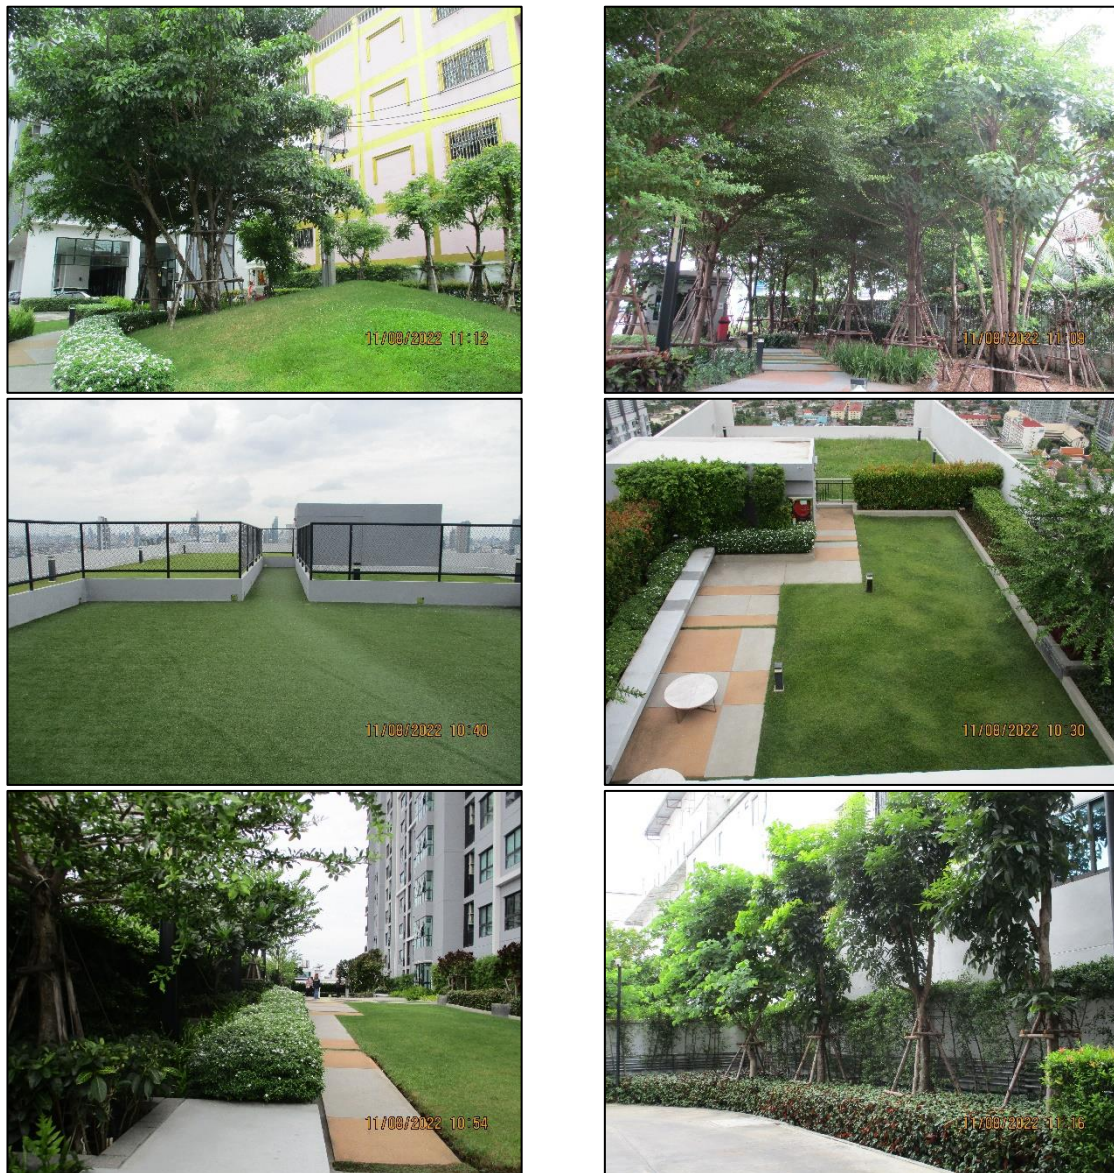
รูปที่ 3-3 การปลูกต้นไม้และหญ้าคลุมดินบริเวณพื้นที่โครงการฯ

โครงการฯ ได้ดำเนินการติดตามตรวจสอบการชะล้างหน้าดินของโครงการฯ โดยจัดให้มีเจ้าหน้าที่สำหรับดูแลต้นไม้ ตัดแต่งกิ่ง ปลุกหญ้าคลุมดิน รวมทั้งการปลูกต้นไม้ทดแทนในส่วนที่ตาย เพื่อชะลอการชะล้างหน้าดิน และปรับภูมิทัศน์พื้นที่สีเขียวของโครงการฯ ให้มีความยั่งยืนและสวยงามอยู่เสมอ นอกจากนี้ โครงการฯ ได้ดำเนินการตรวจสอบสภาพรั้วให้มีความมั่นคงแข็งแรงอยู่เสมอ โดยมีการปลูกต้นไม้เป็นแนวตลอดริมรั้ว และตรวจหากพบรอยแตก หรือ รอยร้าว โครงการฯ จะดำเนินการปรับปรุงซ่อมแซมให้มีสภาพที่มั่นคงแข็งแรงดังเดิม โดยในระหว่างเดือนกรกฎาคม-ธันวาคม พ.ศ. 2565 ไม่พบการชำรุดของรั้วโดยรอบโครงการฯ แต่อย่างใด

โครงการฯ ดำเนินการปลูกต้นไม้เป็นแนวรั้วรอบกำแพงของโครงการ พร้อมทั้งจัดให้มีเจ้าหน้าที่สำหรับดูแลต้นไม้ ตัดแต่งกิ่ง รวมทั้งการปลูกต้นไม้ทดแทนในส่วนที่ตาย และปรับปรุงพื้นที่สีเขียวของโครงการให้มีความยั่งยืนและสวยงามอยู่เสมอ เพื่อให้ร่มเงาและทำให้อากาศบริสุทธิ์แสดงดังรูปที่ 3-3

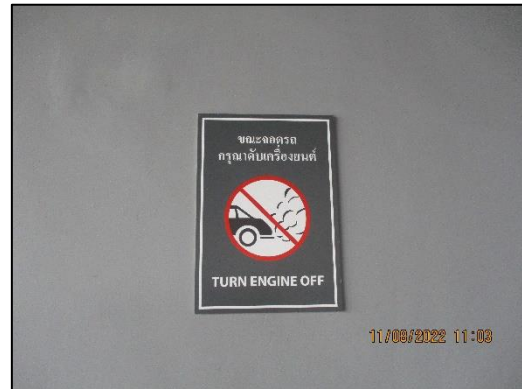
รูปที่ 3-6 ป้ายบังคับการดับเครื่องยนต์

โครงการฯ ดำเนินการจัดให้มีคันชะลอความเร็ว เพื่อจำกัดความเร็วของรถที่เข้า-ออก หรือ วิ่งภายในพื้นที่โครงการฯ พร้อมกำหนดให้ยานพาหนะที่มาจอดในลานจอดรถ ต้องทำการดับเครื่องยนต์ และจัดให้มีเจ้าหน้าที่รักษาความปลอดภัยคอยอำนวยความสะดวกด้านการจราจรและกำกับดูแลความเป็นระเบียบเรียบร้อยในบริเวณลานจอดรถ พร้อมทั้งติดตั้งป้ายเตือน และสัญลักษณ์ด้านการจราจรไว้บริเวณด้านหน้าโครงการ ป้อมรักษาความปลอดภัย ถนน และพื้นที่จอดรถของโครงการ ทั้งนี้หากป้ายเตือน และสัญลักษณ์ด้านการจราจรเกิดการชำรุดเสียหาย โครงการจะดำเนินการซ่อมแซม หรือเปลี่ยนใหม่ เพื่อให้กลับมามีสภาพดีพร้อมใช้งานอยู่เสมอ แสดงดังรูปที่ 3-4 ถึง รูปที่ 3-6 นอกจากนี้ยังมีการปลูกต้นไม้เป็นแนวรั้วรอบกำแพงของโครงการ พร้อมทั้งจัดให้มีเจ้าหน้าที่ดูแลพื้นที่สีเขียวในโครงการให้มีความยั่งยืนและสวยงามอยู่เสมอ แสดงดังรูปที่ 3-3

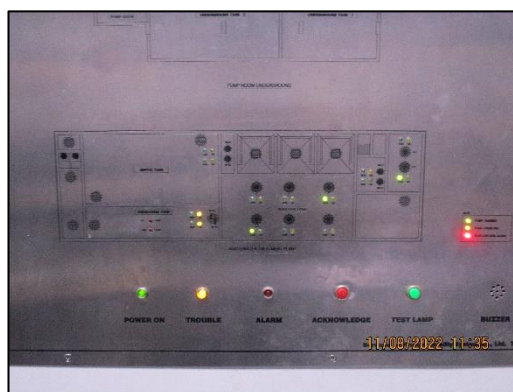
รูปที่ 3-9 แผงวงจรอิเล็กทรอนิกส์สำหรับควบคุมระบบบำบัดน้ำเสียของโครงการฯ

โครงการฯ ได้มีการดูแลรักษาระบบบำบัดน้ำเสียของโครงการฯ ทั้งระบบบำบัดน้ำเสียหลักแบบตะกอนเร่ง (Activated Sludge) และระบบบำบัดน้ำเสียสำเร็จรูปอยู่เสมอ โดยจัดให้มีเจ้าหน้าที่คอยตรวจสอบดูแลระบบบำบัดน้ำเสียหลักของโครงการฯ ผ่านแผงวงจรอิเล็กทรอนิกส์ ที่ถูกติดตั้งอยู่ภายในห้องซ่อมบำรุงของโครงการฯ แสดงดังรูปที่ 3-9 หากเกิดการดำเนินงานขัดข้องจะมีการแจ้งเตือนมายังแผงวงจรดังกล่าว ซึ่งเจ้าหน้าที่จะทำการตรวจสอบหาสาเหตุและแก้ไขให้ระบบกลับมาใช้งานได้อีกครั้ง นอกจากนี้โครงการฯ ได้จัดทำเอกสาร ทส. 1 และ ทส. 2 เรื่อง การตรวจสอบระบบบำบัดน้ำเสีย จัดส่งหน่วยงานที่เกี่ยวข้องตามที่กฎหมายกำหนดเป็นประจำทุกเดือน แสดงดังเอกสารแนบที่ 4

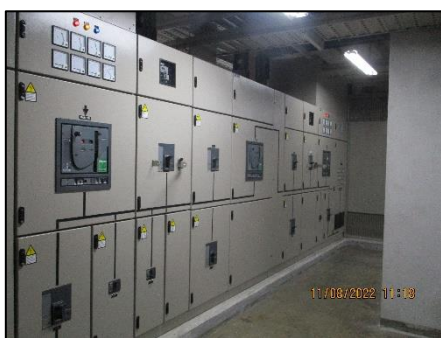
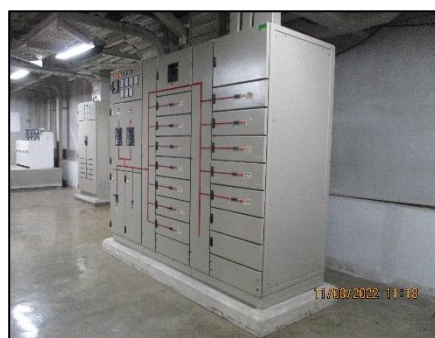
รูปที่ 3-10 ห้องระบบไฟฟ้าของโครงการฯ

โครงการฯ ดำเนินการจัดให้มีห้องระบบไฟฟ้าไว้สำหรับควบคุมดูแลและตรวจสอบระบบไฟฟ้าของโครงการฯ แสดงดังรูปที่ 3-10 และได้จัดให้มีเจ้าหน้าที่คอยตรวจสอบดูแลอุปกรณ์ไฟฟ้าต่างๆ ของโครงการฯ เป็นประจำ หากพบการชำรุดเสียหาย โครงการฯ จะรีบดำเนินการปรับปรุงแก้ไขให้กลับมาพร้อมใช้งาน นอกจากนี้โครงการฯ โดยทำการติดป้ายประชาสัมพันธ์เรื่องการประหยัดไฟไว้ใกล้ไฟ และรณรงค์ให้ผู้พักอาศัยใช้อุปกรณ์ที่ประหยัดพลังงานแสดงดังรูปที่ 3-11

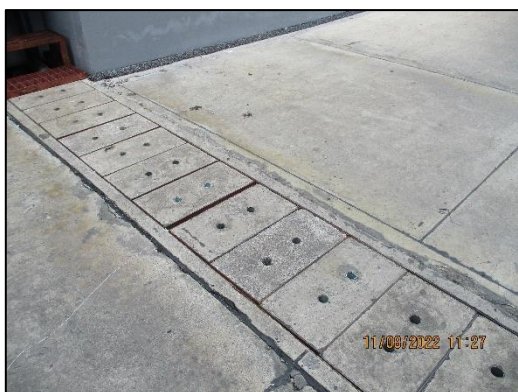
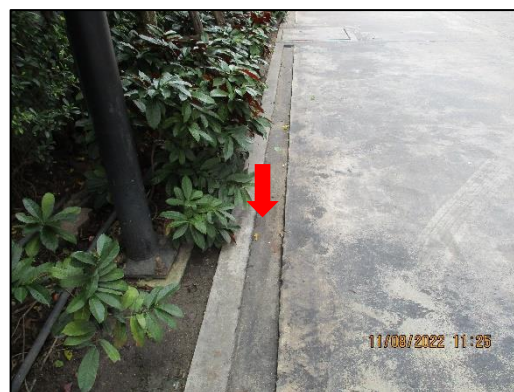
รูปที่ 3-12 รางระบายน้ำ และท่อระบายน้ำของโครงการฯ

โครงการฯ ดำเนินการจัดให้มีเจ้าหน้าที่คอยตรวจสอบดูแลรางระบายน้ำรอบโครงการฯ เป็นประจำ โดยใช้วิธีการตรวจสอบด้วยตา หากพบว่ามีสิ่งอุดตัน หรือ การสะสมของตะกอนดิน เศษใบไม้ หรือ เศษวัสดุอื่นๆ ที่จะกีดขวางการไหลของน้ำ จะดำเนินการขุดลอก หรือ ทำความสะอาดรางระบายน้ำทันที แสดงดังรูปที่ 3-12

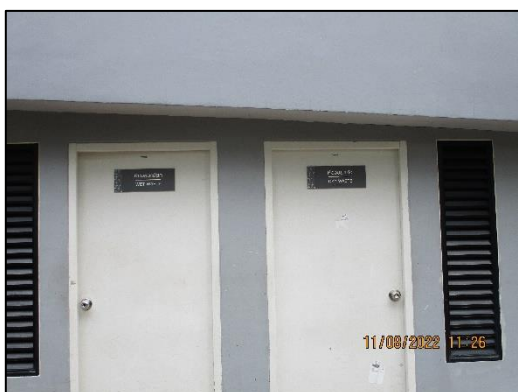
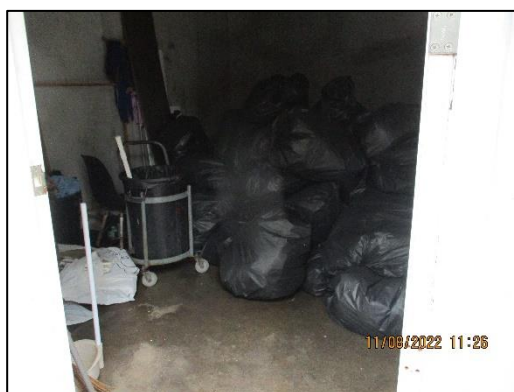
รูปที่ 3-13 ห้องพักขยะรวมของโครงการฯ

โครงการฯ ดำเนินการจัดเตรียมห้องพักมูลฝอยรวมไว้บริเวณชั้นล่างของอาคาร โดยแบ่งสัดส่วนพื้นที่อย่างเป็นระเบียบ ได้แก่ พื้นที่พักมูลฝอยเปียก มูลฝอยรีไซเคิลได้ มูลฝอยรีไซเคิลไม่ได้ และขยะอันตราย ซึ่งรองรับมูลฝอยได้ไม่น้อยกว่า 3 วัน แสดงดังรูปที่ 3-13 และได้ประสานงานสำนักงานเขตธนบุรีในการเก็บขนขยะมูลฝอยไปกำจัดอย่างถูกวิธีประจำวัน แสดงดังเอกสารแนบที่ 11

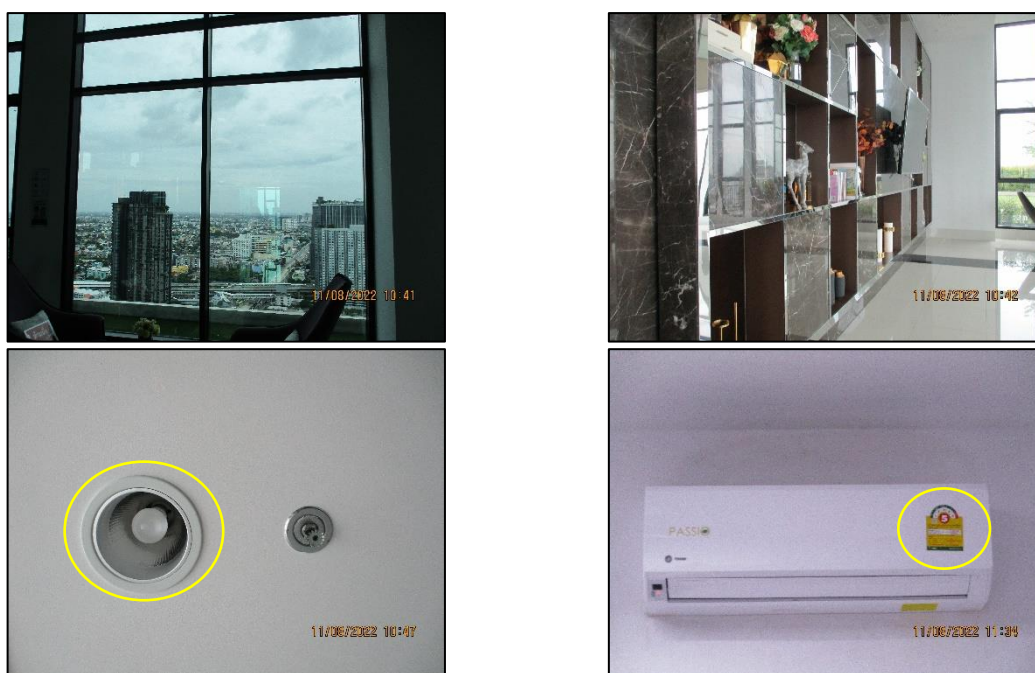
รูปที่ 3-14 การเลือกใช้อุปกรณ์ เพื่อลดการใช้พลังงาน

โครงการฯ ได้เลือกใช้อุปกรณ์ที่ประหยัดพลังงาน และมีการออกแบบอาคาร โดยจัดให้มีช่องเปิดภายในอาคาร การติดกระจกใส เพื่อให้สามารถใช้แสงสว่างจากดวงอาทิตย์ และการระบายอากาศโดยวิธีธรรมชาติ เพื่อส่งเสริมการอนุรักษ์พลังงานแสดงดังรูปที่ 3-14

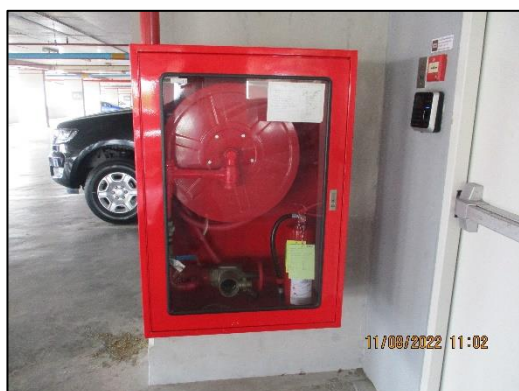
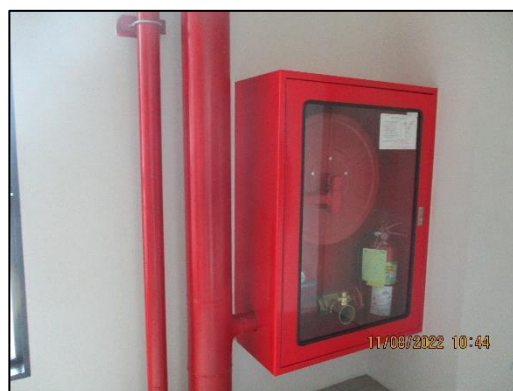
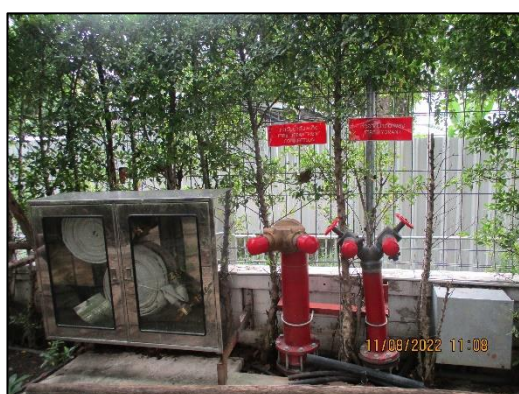
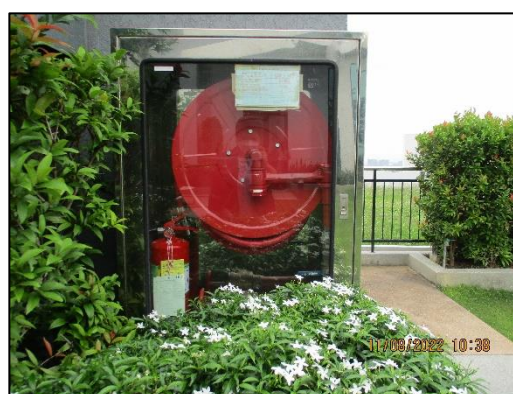
รูปที่ 3-15 ระบบแจ้งเตือน ระบบป้องกันและระงับอัคคีภัย

โครงการฯ ดำเนินการจัดให้มีระบบแจ้งเตือน ระบบป้องกันและระงับอัคคีภัย เช่น ชุดเครื่องสูบน้ำดับเพลิง ตู้เก็บสายฉีดน้ำดับเพลิง หัวรับน้ำดับเพลิงภายนอกอาคาร เครื่องดับเพลิงเคมี หัวกระจายน้ำดับเพลิงอัตโนมัติ (Sprinkler) และลิฟต์ดับเพลิง เป็นต้น พร้อมทั้งมีการตรวจสอบอุปกรณ์ต่างๆ เป็นประจำทุกเดือน แสดงดังรูปที่ 3-15

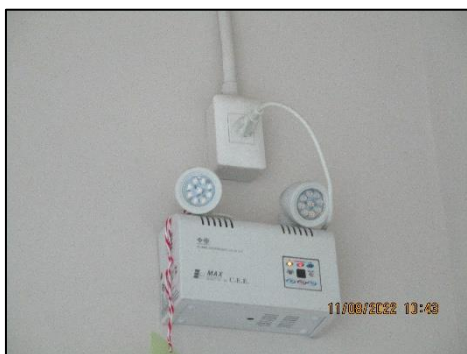
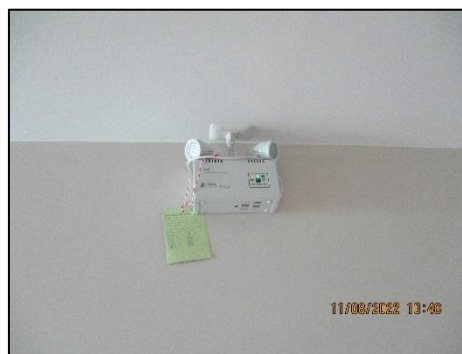
รูปที่ 3-16 ไฟฟ้าสำรองของโครงการฯ

โครงการฯ ได้ดำเนินการติดตั้งไฟฟ้าสำรองสำหรับใช้งานในกรณีฉุกเฉิน บริเวณทางเดินหนีไฟ และจุดต่างๆ ของโครงการ พร้อมทั้งมีการตรวจสอบการใช้งานของระบบไฟฟ้าสำรองอยู่เสมอแสดงดังรูปที่ 3-16

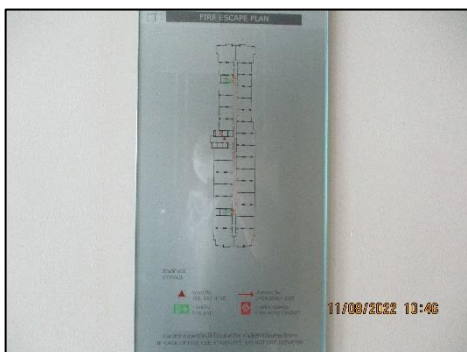
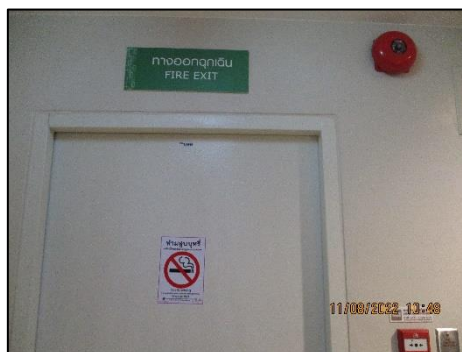
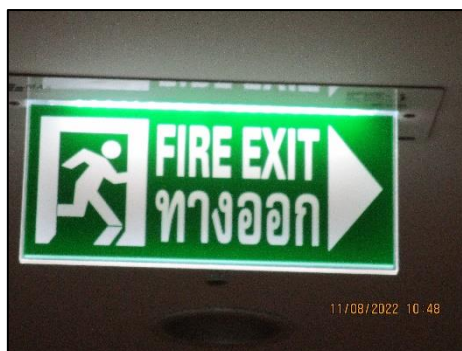
รูปที่ 3-17 ป้ายเครื่องหมายแสดงทางหนีไฟ และแผนผังเส้นทางหนีไฟ

โครงการฯ ดำเนินการให้มีป้ายเครื่องหมายแสดงทางหนีไฟ และแผนผังเส้นทางหนีไฟของแต่ละชั้นบริเวณหน้าลิฟต์และชั้นอาคารจอดรถประจำทุกชั้น โดยตรวจสอบให้มีสภาพดี และมองเห็นได้ชัดเจนแสดง ดังรูปที่ 3-17

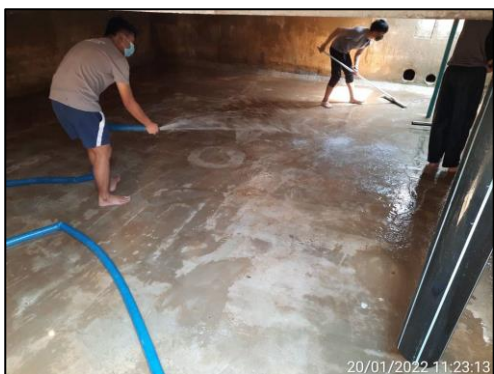
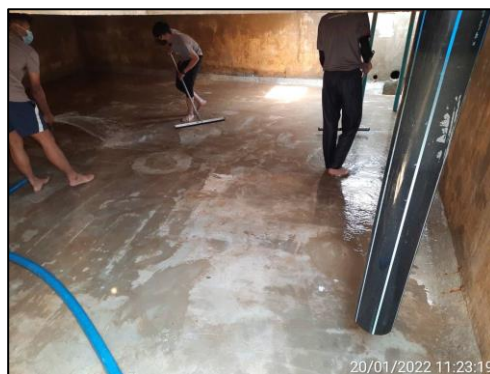
รูปที่ 3-18 การตรวจสอบและทำความสะอาดถังสำรองน้ำใช้

โครงการฯ ดำเนินการจัดให้มีระบบแจ้งเตือน ระบบป้องกันและระงับอัคคีภัย เช่น ชุดเครื่องสูบน้ำดับเพลิง ตู้เก็บสายฉีดน้ำดับเพลิง หัวรับน้ำดับเพลิงภายนอกอาคาร เครื่องดับเพลิงเคมี หัวกระจายน้ำดับเพลิงอัตโนมัติ (Sprinkler) และลิฟต์ดับเพลิง เป็นต้น พร้อมทั้งมีการตรวจสอบอุปกรณ์ต่างๆ เป็นประจำทุกเดือน แสดงดังเอกสารแนบที่ 16 นอกจากนี้ โครงการฯ ยังมีแผนการดำเนินการตรวจสอบรอยรั่วซึม และทำความสะอาดถังน้ำสำรอง เพื่อใช้ในการสำรองน้ำสำหรับดับเพลิง โดยโครงการฯ ได้มีการตรวจสอบและทำความสะอาดถังสำรองน้ำใช้เมื่อเมื่อวันที่ 20 มกราคม พ.ศ. 2565 แสดงดังรูปที่ 3-18
