## บทที่ 2

### การปฏิบัติตามมาตรการป้องกัน และแก้ไขผลกระทบสิ่งแวดล้อม

#### 2.1 การติดตามตรวจสอบผลการปฏิบัติตามมาตรการป้องกันและแก้ไขผลกระทบสิ่งแวดล้อม

**ตารางที่ 2.2-1** ผลการปฏิบัติตามมาตรการป้องกันและแก้ไขผลกระทบสิ่งแวดล้อม (ระยะดำเนินการ) โครงการโรงงานอลูมิเนียมส่วนขยายครั้งที่ 2 (ครั้งที่ 1)  
ของ บริษัท อลูคอน จำกัด (มหาชน) ระหว่างเดือนกรกฎาคม-ธันวาคม 2565

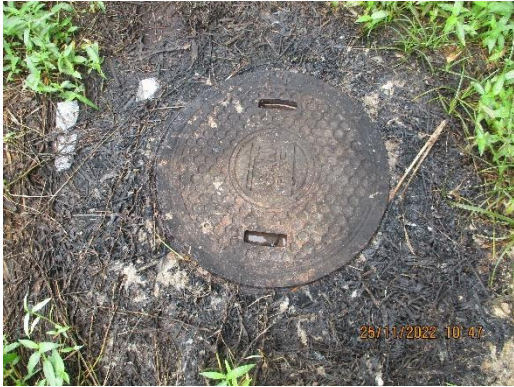
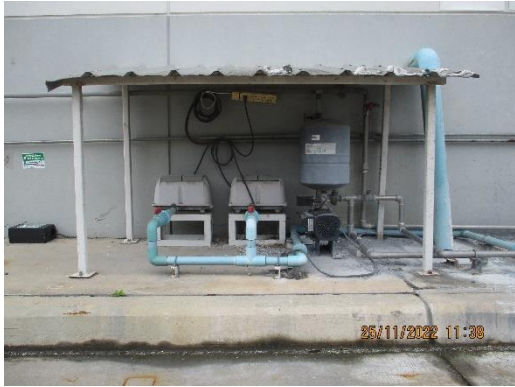
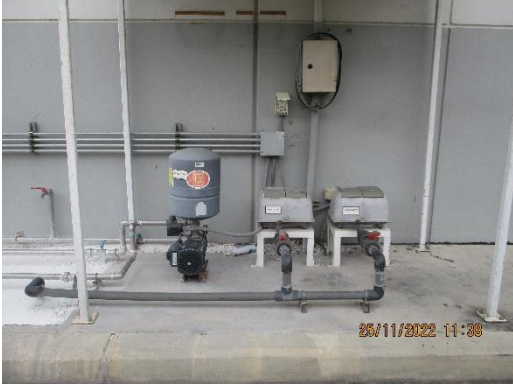
<p>ถังบำบัดน้ำเสียสำเร็จรูปรุ่น STBF-6000</p>	
<p>รูปที่ 4 ถังบำบัดน้ำเสียสำเร็จรูป</p>

<p>ถังบำบัดน้ำเสียสำเร็จรูปรุ่น AKZ-08</p>	<p>ถังบำบัดน้ำเสียสำเร็จรูปรุ่น ABC-30</p>

มาตรการป้องกันและแก้ไขผลกระทบสิ่งแวดล้อม	สถานที่ดำเนินการ	ผลการปฏิบัติตามมาตรการฯ	ปัญหา อุปสรรค ที่ไม่สามารถ ปฏิบัติตามมาตรการ และแนวทางแก้ไข	หลักฐานและ เอกสารประกอบ
<b>3. คุณภาพน้ำ (ต่อ)</b> - กำหนดให้จัดการน้ำเสียที่เกิดขึ้นจากโครงการดังนี้ 1) น้ำเสียจากสำนักงานปริมาณรวม 58 ลูกบาศก์เมตร/วัน จะถูกบำบัดด้วยถังบำบัดน้ำเสียสำเร็จรูปรุ่น STBF-6000 ขนาด 3.6 ลูกบาศก์เมตร/วัน จำนวน 7 ชุด และถังบำบัดน้ำเสียสำเร็จรูปรุ่น ABC-30 ขนาด 30 ลูกบาศก์เมตร/วัน จำนวน 3 ชุด	- ถังบำบัดน้ำเสียสำเร็จรูป	- โครงการมีการติดตั้งถังบำบัดน้ำเสียสำเร็จรูปสำหรับบำบัดน้ำเสียที่รวบรวมจากสำนักงานของโครงการ	-	- รูปที่ 4 ถังบำบัดน้ำเสียสำเร็จรูป

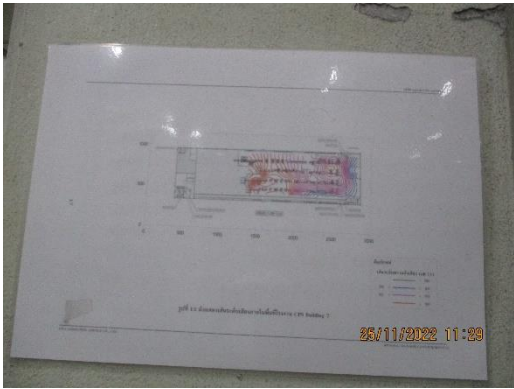
<p>รูปที่ 23 การติดป้ายผลการตรวจวัด Noise Contour ในบริเวณพื้นที่การทำงาน</p>	<p>รูปที่ 24 ประตูกั้นเสียง บริเวณพื้นที่ปฏิบัติงาน</p>

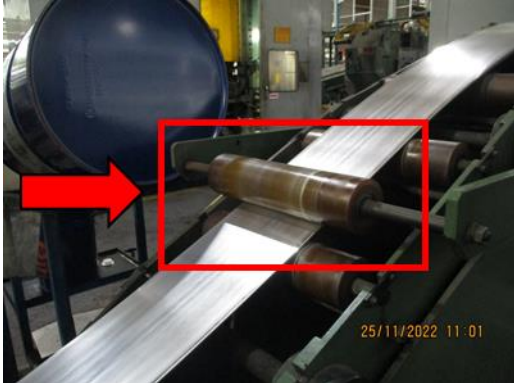
<p>รูปที่ 25 Rollers สำหรับกดแผ่นอลูมิเนียม</p>	<p>รูปที่ 26 วัสดุกันเหรียญที่เป็นพลาสติก</p>

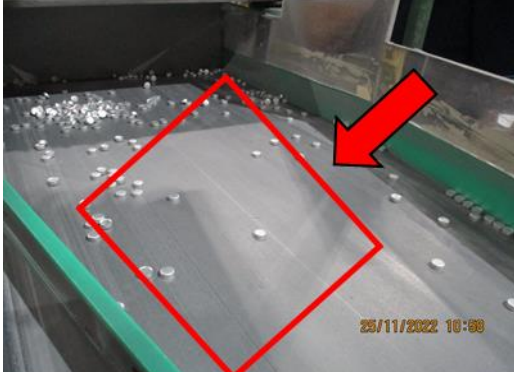
<p>รูปที่ 27 รางพลาสติกลำเลียงเหรียญ</p>	<p>รูปที่ 28 ผนังเครื่องคัดแยกและบรรจุเหรียญที่เป็นยาง</p>
