ผลการปฏิบัติตาม
มาตรการป้องกัน
และแก้ไขผลกระทบ
สิ่งแวดล้อม

2.1. ผลการปฏิบัติตามมาตรการป้องกัน และแก้ไขผลกระทบสิ่งแวดล้อม

ตารางที่ 2.1 สรุปผลการปฏิบัติตามมาตรการป้องกันและแก้ไขผลกระทบสิ่งแวดล้อม ช่วงดำเนินการโครงการโรงงานปูนซีเมนต์ทุ่งสง ครั้งที่ 3 เพื่อปรับปรุงการใช้พลังงานโดยการติดตั้งหม้อไอน้ำและเครื่องกำเนิดไฟฟ้า

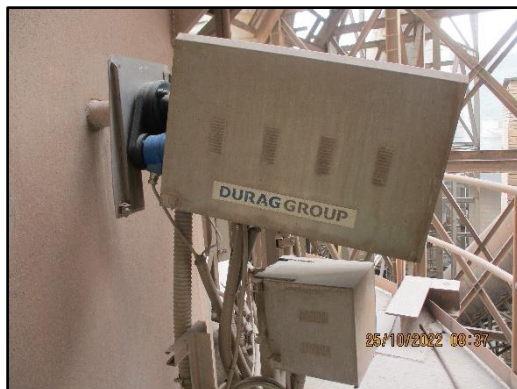
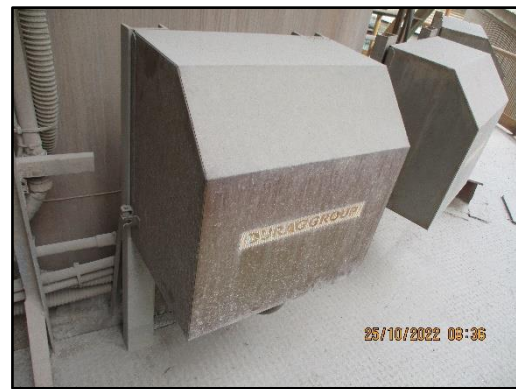
ภาพที่ 2.2 เครื่องตรวจวัดคุณภาพอากาศแบบต่อเนื่อง (CEMs)

- อุปกรณ์ตรวจวัด O ₂ , SO ₂ และ NO _x บริเวณทางออกของ EP ของหม้อบดวัตถุดิบ	<p>- โครงการได้ดำเนินการติดตั้งเครื่องตรวจวัดคุณภาพอากาศแบบต่อเนื่อง (CEMS) โดยสามารถวัดค่า O₂, SO₂ และ NO_x ได้อย่างต่อเนื่อง ของปล่องหม้อเผา 4-6 ซึ่งระหว่างเดือนมกราคม-มิถุนายน 2565 สรุปผลการตรวจวัดได้ ดังนี้</p> <ul style="list-style-type: none">• O₂ มีค่าอยู่ระหว่าง 10.94-12.42• SO₂ มีค่าอยู่ระหว่าง 15.54-29.92 ppm ค่ามาตรฐานไม่เกิน 30 ppm• NO_x มีค่าอยู่ระหว่าง 289.23-415.31 ppm ค่ามาตรฐานไม่เกิน 500 ppm	<p>-</p>	<p>- เอกสารแนบที่ 2.12 ผลการตรวจวัดมลพิษทางอากาศแบบอัตโนมัติ (CEMS) จากปล่องหม้อเผา</p> <p>- ภาพที่ 2.2 เครื่องตรวจวัดคุณภาพอากาศแบบต่อเนื่อง (CEMS)</p>

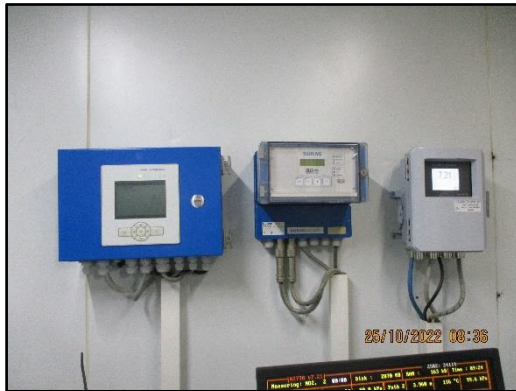
ภาพที่ 2.3 อุปกรณ์การตรวจวัดก๊าซแบบ Online

2. คุณภาพอากาศ (ต่อ) โรงงานปูนซีเมนต์ (8) เพิ่มประสิทธิภาพของการเผาไหม้ในกระบวนการเผาปูนเม็ด โดยการใช้หัวฉีดระบบ Pyro-Jet Burner ซึ่งจะลดปริมาณ NO _x ที่เกิดขึ้น (9) ติดตั้ง ตรวจสอบการทำงานและซ่อมบำรุงอุปกรณ์ตรวจวัดมลพิษทางอากาศของหม้อเผา 5 และ 6 ดังนี้	<p>- โครงการได้เพิ่มประสิทธิภาพของการเผาไหม้ในกระบวนการเผาปูนเม็ด โดยการติดตั้ง Low NO_x Burner ที่หม้อเผา 4 และระบบ Pyro-Jet Burner ที่หม้อเผา 5 และ 6 เพื่อลดปริมาณ NO_x ที่เกิดขึ้น</p> <p>- โครงการได้จัดให้มีระบบบำบัดมลพิษทางอากาศของหม้อเผา 4-6 ซึ่งให้ส่วนซ่อมบำรุงของโรงงานเป็นผู้ดูแล รักษา ซ่อมบำรุงตามแผนการตรวจซ่อมและบำรุงเครื่องจักรหลักประจำปี 2565</p> <p>- โครงการได้ติดตั้งเครื่องตรวจวัดคุณภาพอากาศแบบต่อเนื่อง (CEMS) ที่ปล่องหม้อเผา 4-6 แล้ว เพื่อให้สามารถตรวจสอบและควบคุมค่าได้ตลอดเวลา ซึ่งระหว่างเดือนกรกฎาคม-ธันวาคม 2565 สรุปผลการตรวจวัดได้ ดังนี้</p> <ul style="list-style-type: none">• ฝุ่นจากปล่องหม้อเผา 4-6 มีค่าอยู่ระหว่าง 4.25-27.47 mg/m³ ค่ามาตรฐานไม่เกิน 80 mg/m³	<p>-</p> <p>-</p> <p>-</p>	<p>- ภาพที่ 2.5 ระบบ Pyro-Jet - Burner</p> <p>- เอกสารแนบที่ 2.7 แผนการตรวจซ่อมบำรุงเครื่องจักรหลัก (PM) 2022</p> <p>- เอกสารแนบที่ 2.12 ผลการตรวจวัดมลพิษทางอากาศแบบอัตโนมัติ (CEMS) จากปล่องหม้อเผา</p> <p>- ภาพที่ 2.2 เครื่องตรวจวัดคุณภาพอากาศแบบต่อเนื่อง (CEMS)</p> <p>- ภาพที่ 2.3 อุปกรณ์การตรวจวัดก๊าซแบบ Online</p>

- อุปกรณ์ตรวจวัด CO ที่ทางเข้าของ EP หม้อบดวัตถุดิบเพิ่มเติมจากหม้อเผาอื่นๆ ซึ่งจะตรวจวัดเฉพาะจุดที่ก๊าซร้อนออกจากระบบหม้อเผาเท่านั้น	<p>- โครงการได้ติดตั้งอุปกรณ์ตรวจวัด CO ก่อนเข้า EP แต่ละชุดให้เหมาะสมกับ Spec ของ EP โดยมีอุปกรณ์การตรวจวัดก๊าซ CO แบบ Online เพื่อสามารถตรวจสอบและควบคุมค่าได้ตลอดเวลา</p>	<p>-</p>

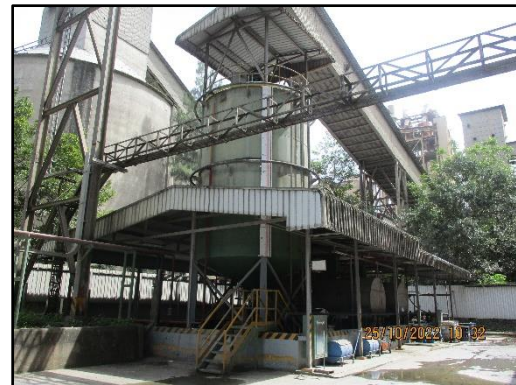
2. คุณภาพอากาศ (ต่อ) โครงการปรับปรุงคุณภาพของเสียรวม (12) ติดตั้งระบบบำบัดไอสารอินทรีย์ที่ระบายออกจากท่อระบาย (Vent) ของถังเก็บเศษที่เป็นของเหลวทุกถัง เพื่อป้องกันหรือลดการ ระบายสารมลพิษทางอากาศออกจากรังถังเก็บ	- ทางโครงการได้ดำเนินการติดตั้งถังเก็บของเสียที่เป็นของเหลวแล้ว จำนวน 3 ถังและได้มีการติดตั้งระบบบำบัดไอระเหยอินทรีย์เรียบร้อยแล้ว	-	- ภาพที่ 2.6 ถังบำบัด A/C

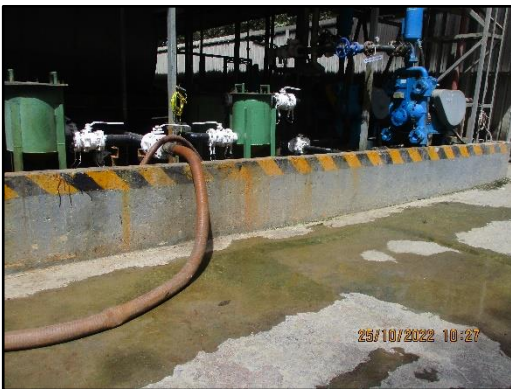
ภาพที่ 2.15 คันคอนกรีต (Bund Wall) รอบถังกักเก็บของเสียที่เป็นของเหลว

(6) สูบน้ำจากบ่อเหมืองชล เพื่อใช้ในระบบหล่อเย็น เพิ่มขึ้น 1,672.8 ลบ.ม./วัน จากเดิม 5,802.84 ลบ.ม./วัน รวมสูบน้ำจากบ่อเหมืองชลทั้งหมด 7,475.64 ลบ.ม./วัน	- ปัจจุบันโครงการได้จัดให้มีสถานีสูบน้ำจากบ่อเหมืองชลเพื่อนำน้ำมาใช้ในระบบหล่อเย็นประมาณ 3,841.09 ลูกบาศก์เมตร/วัน (ข้อมูลเดือนกรกฎาคม-ธันวาคม 2565)	-	- เอกสารแนบที่ 2.25 บันทึกปริมาณการใช้ภายในพื้นที่โครงการ - ภาพที่ 2.14 บ่อเหมืองชลเก่าเพื่อเป็นแหล่งน้ำสำรองของโครงการฯ
โครงการปรับปรุงคุณภาพของเสียรวม (7) ก่อสร้างคันคอนกรีต (Bund Wall) รอบถังเก็บของเหลวที่รั่วอยู่บนลานที่มีพื้นผิวคอนกรีตเสริมเหล็กที่มีความสูงไม่น้อยกว่า 1 ใน 4 ของปริมาณกักเก็บทั้งหมด	- โครงการได้ดำเนินการก่อสร้างคันคอนกรีต (Bund Wall) รอบถังเก็บของเสียที่เป็นของเหลวภายในโครงการเรียบร้อยแล้ว ซึ่งสามารถรองรับของเสียได้ไม่น้อยกว่า 1 ใน 4 ของปริมาณกักเก็บทั้งหมด	-	- ภาพที่ 2.15 คันคอนกรีต (Bund Wall) รอบถังเก็บของเสียที่เป็นของเหลว

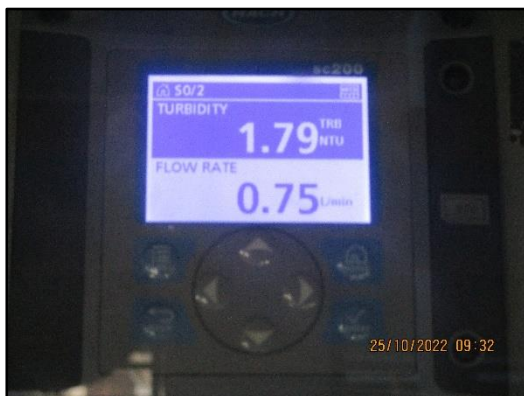
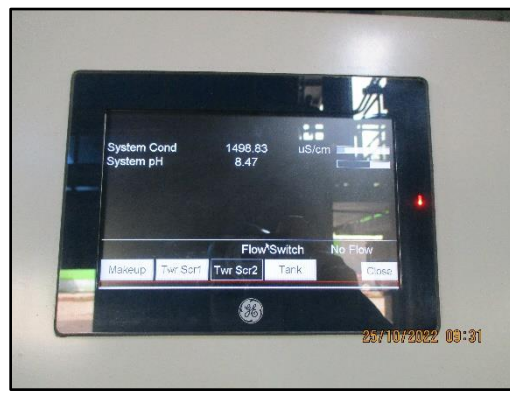
ภาพที่ 2.16 การติดตั้งเครื่องตรวจวัดคุณภาพน้ำอัตโนมัติก่อนระบายน้ำทิ้งจากหอหล่อเย็นลงสู่บ่อพักน้ำ 200,000 ลบ.ม.

(11) กำหนดให้มีการตรวจสอบคุณภาพน้ำทั้งจากท่อหล่อเย็นที่สามารถตรวจสอบคุณภาพน้ำได้ตลอดเวลา ได้แก่ อุณหภูมิ ค่าความเป็นกรด-ด่าง ค่าการนำไฟฟ้า (EC) และค่าของแข็งละลายในน้ำ (TDS) ก่อนระบายลงสู่บ่อพักน้ำ 200,000 ลบ.ม.	โครงการได้ติดตั้งเครื่องตรวจสอบคุณภาพน้ำทั้งของท่อหล่อเย็น เพื่อติดตามคุณภาพน้ำก่อนระบายลงสู่บ่อพักน้ำ 200,000 ลบ.ม. จำนวน 3 พารามิเตอร์ ได้แก่ ค่าความเป็นกรด-ด่าง ค่าการนำไฟฟ้า และค่าความขุ่น ก่อนระบายน้ำทั้งออกจากท่อหล่อเย็น	-	- เอกสารแนบที่ 2.27 ตัวอย่างเอกสารการตรวจสอบคุณภาพน้ำทั้งจากท่อหล่อเย็น - ภาพที่ 2.16 การติดตั้งเครื่องตรวจวัดคุณภาพน้ำอัตโนมัติก่อนระบายน้ำทั้งจากท่อหล่อเย็นลงสู่บ่อพักน้ำ 200,000 ลบ.ม.

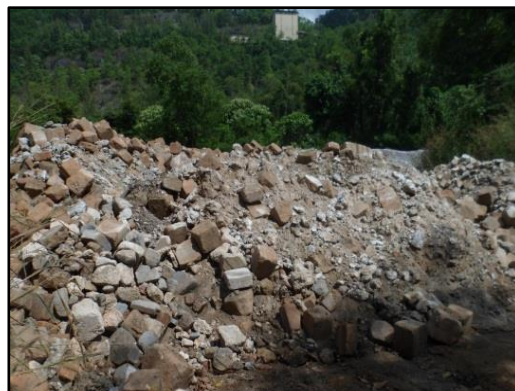
(2) กักตักกากของเสียจากโรงงาน - อิฐทนไฟของหม้อเผาเคลือบและยึดแล้วนำไปเผาไหม้เผาปูนซีเมนต์ (ในกรณีซ่อมหม้อเผา)	- อิฐทนไฟที่ยังไม่เสียหาย ทางบริษัท สยามอุตสาหกรรมวัสดุทนไฟ จำกัด (SRIC) จะมาคัดเลือกและนำไป Recycle และบางส่วนที่เป็นเศษจะนำไปย่อยในเครื่องย่อยหิน (Crusher) เพื่อให้มีขนาดเล็ก และนำเข้าสู่กระบวนการผลิตต่อไป	-	- เอกสารแนบที่ 2.29 ตัวอย่างใบกำกับ การขนส่งอิฐทนไฟ - ภาพที่ 2.19 อิฐทนไฟ

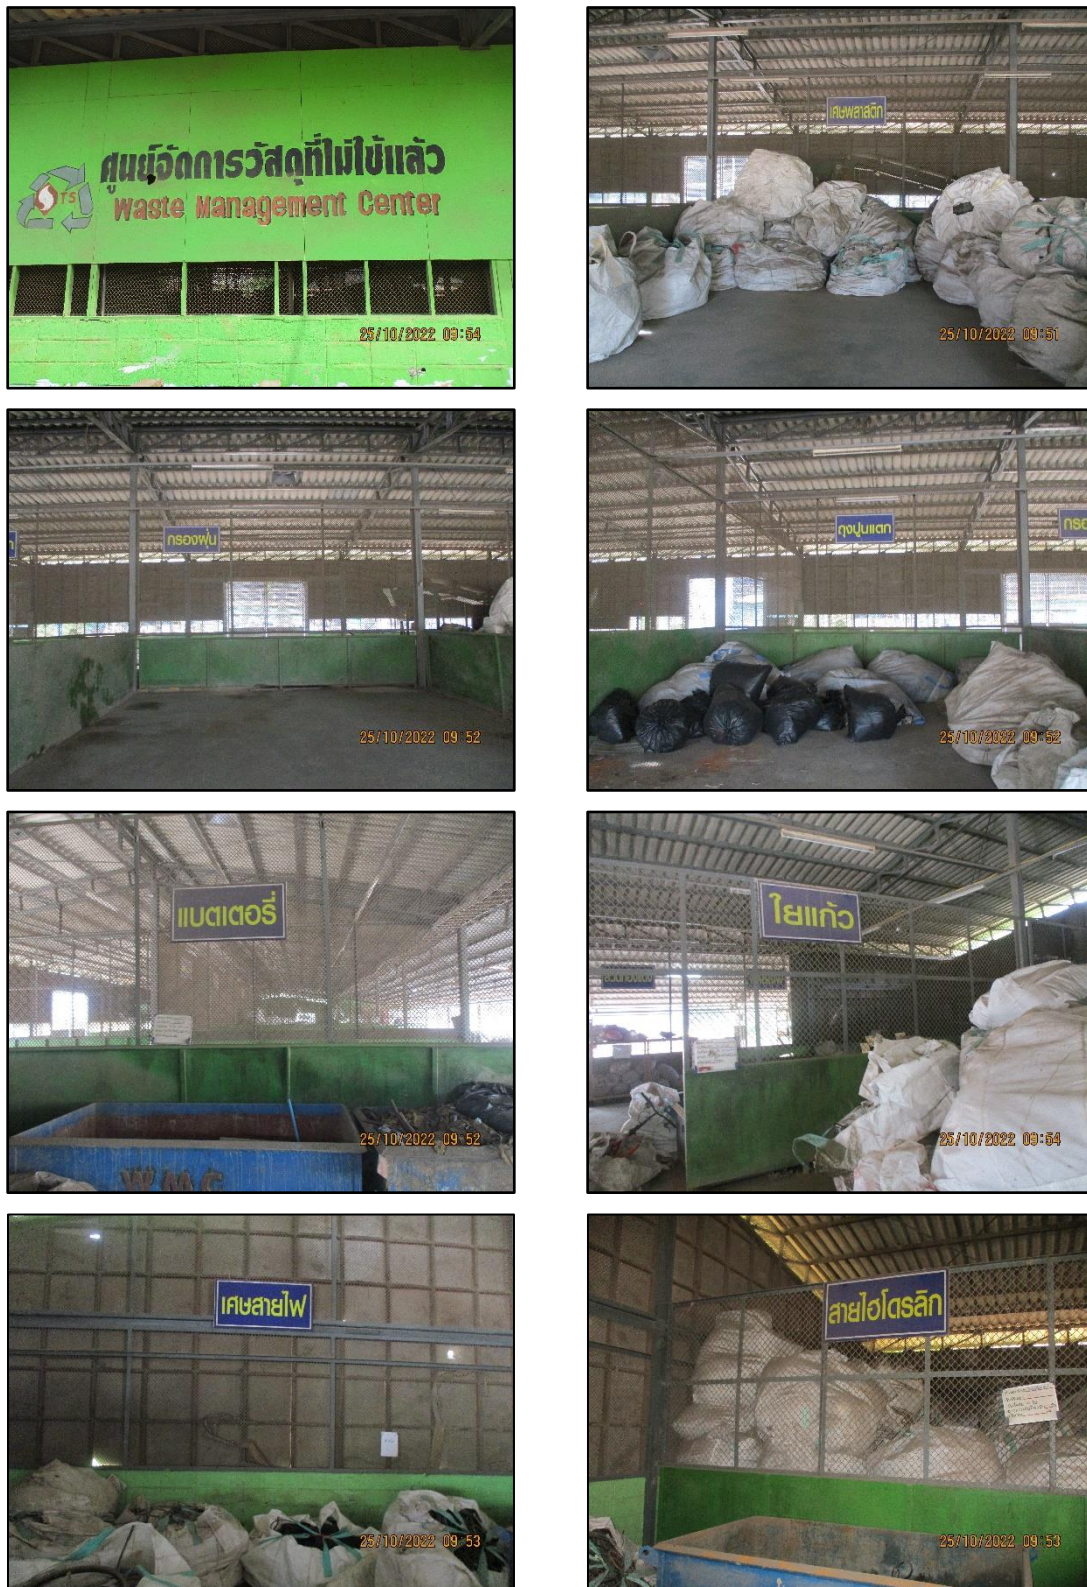
ภาพที่ 2.23 ศูนย์จัดการวัสดุที่ไม่ใช้แล้ว และช่องแยกขยะ เพื่อรอการจัดหรือส่งให้กับ
บริษัทที่รับไป Recycle

(9) สิ่งปฏิกูลหรือวัสดุที่ไม่ใช้แล้วประเภทอื่นๆ ที่ไม่เป็นของเสีย อันตรายจากโรงงานปูนซีเมนต์เช่น เศษคอนกรีตปูนจับแข็ง ประมาณ 4,346 ตัน/ปี นำไปถมที่ในบริเวณที่ว่าง เศษสายไฟ เศษไม้ เศษเหล็ก ไม้พาเลท มูลฝอยโรงงานและสำนักงาน ประมาณ 468 ตัน/ปี รวบรวมและกำจัดในหม้อเผาของโรงงาน	- โครงการทำการคัดแยกสิ่งปฏิกูลหรือวัสดุที่ไม่ใช้แล้วที่ไม่เป็นของเสีย อันตราย ได้แก่ เศษสายไฟ, เศษไม้-ไม้พาเลท และเศษเหล็ก จะถูกรวบรวม ไว้ที่ศูนย์จัดการวัสดุที่ไม่ใช้แล้ว (Waste Management Center) โดยคัด แยกและแบ่งช่องสำหรับมูลฝอยจากโรงงาน และสำนักงาน จะรวบรวมไป ยัง RDF Plant ที่ทำการคัดแยกและแปรรูปเป็นเชื้อเพลิงต่อไป สำหรับเศษ ปูนก้อนแข็งจะถูกรวบรวม และนำไปกองเก็บ และปรับปรุงพื้นที่ว่างในโครงการ โดยมีการบันทึกข้อมูลไว้ทุกครั้ง - เศษสายไฟ ประมาณ 3.08 ตัน/ปี - เศษไม้-ไม้พาเลท ประมาณ 39.59 ตัน/ปี - เศษเหล็ก ประมาณ 347.68 ตัน/ปี	-	- เอกสารแนบที่ 2.32 บันทึก Daily Waste Management Report - ภาพที่ 2.23 ศูนย์จัดการวัสดุที่ไม่ใช้ แล้ว และช่องแยกขยะเพื่อรอ กำจัด หรือส่งให้กับบริษัทที่รับไป Recycle
