## การปฏิบัติตามมาตรการป้องกันและแก้ไขผลกระทบสิ่งแวดล้อม

### 2.1 ผลการปฏิบัติตามมาตรการป้องกันและแก้ไขผลกระทบสิ่งแวดล้อม

ตารางที่ 2.1-1 ผลการปฏิบัติตามมาตรการป้องกันและแก้ไขผลกระทบสิ่งแวดล้อม โครงการโรงไฟฟ้าพลังงานสะอาดเกาะขนุน (ส่วนขยาย ครั้งที่ 1) ระหว่างเดือน  
กรกฎาคม ถึง เดือนธันวาคม 2565

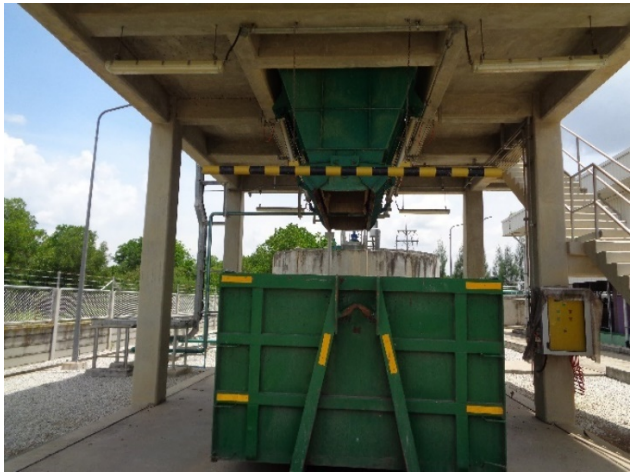
7) บริษัท แอ็ดวานซ์ อะโกร เอเซีย จำกัด จะต้องดำเนินการตามประกาศกระทรวงอุตสาหกรรม เรื่อง การกำจัดสิ่งปฏิกูลหรือวัสดุไม่ใช่แล้ว พ.ศ.2548 อย่างเคร่งครัด	- โครงการได้ปฏิบัติตามประกาศกระทรวงอุตสาหกรรมอย่างเคร่งครัด โดยประสานให้หน่วยงานที่ได้รับอนุญาตเข้ามาดำเนินการเก็บขนขยะหรือวัสดุไม่ใช่แล้วไปกำจัดต่อไป	- ไม่พบปัญหาและอุปสรรค	รูปที่ 2-10.2 ภาชนะบรรจุกากตะกอนจากระบบปรับปรุงคุณภาพน้ำ

รูปที่ 2-10.2 ภาพขณะบรรจุกากตะกอนจากระบบปรับปรุง  
คุณภาพน้ำ

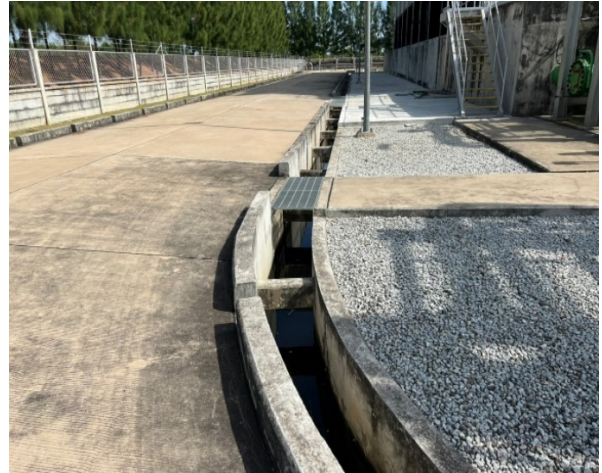
11. การระบายน้ำและควบคุมน้ำท่วม	1) จัดสร้างระบบรวบรวมน้ำฝนภายในพื้นที่โครงการเพื่อระบายลงสู่บ่อน้ำ 1 และบ่อน้ำขังน้ำ	- โครงการได้จัดสร้างรางระบายน้ำถาวรภายในพื้นที่โครงการเพื่อระบายน้ำฝนลงสู่บ่อน้ำ 1 และบ่อน้ำขังน้ำ	- ไม่พบปัญหาและอุปสรรค	รูปที่ 2-11.1 รางระบายน้ำถาวรภายในโครงการ

รูปที่ 2-11.1 รางระบายน้ำถาวรของโครงการ

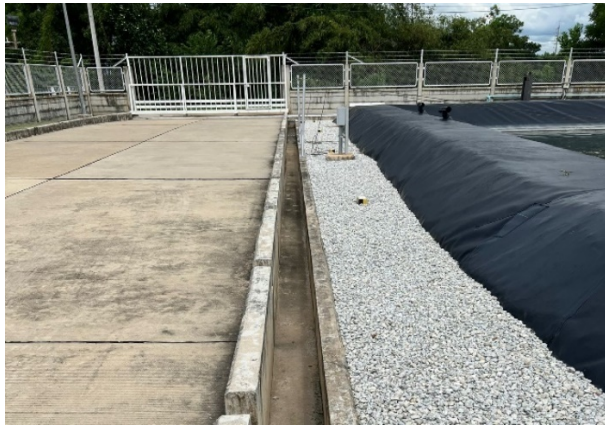
ผลกระทบสิ่งแวดล้อม	มาตรการป้องกันและแก้ไขผลกระทบสิ่งแวดล้อม	รายละเอียดการปฏิบัติตามมาตรการฯ	ปัญหา อุปสรรค และการแก้ไข	เอกสารอ้างอิง
11. การระบายน้ำและ ควบคุมน้ำท่วม (ต่อ)	2) สำหรับน้ำฝนที่มีการปนเปื้อนจะต้องรวบรวมและส่งไปยังบ่อแยก น้ำมัน (Oil Separator) เพื่อแยกน้ำมันออกก่อนไปยังบ่อกักน้ำทิ้ง และนำไปใช้รดพื้นที่สีเขียวต่อไป	- โครงการได้มีการสร้างรางระบายน้ำฝนและรางระบายน้ำฝน ปนเปื้อน ซึ่งน้ำฝนปนเปื้อนจะรวบรวมและส่งไปยังบ่อแยก น้ำมัน (Oil Separator) เพื่อแยกน้ำมันออกก่อนไปยังบ่อกัก น้ำทิ้งและนำไปใช้รดพื้นที่สีเขียวต่อไป	- ไม่พบปัญหาและอุปสรรค	- รูปที่ 2-11.2 รางระบาย น้ำฝนที่ปนเปื้อน

รูปที่ 2-11.2 รางระบายน้ำฝนที่ปนเปื้อน

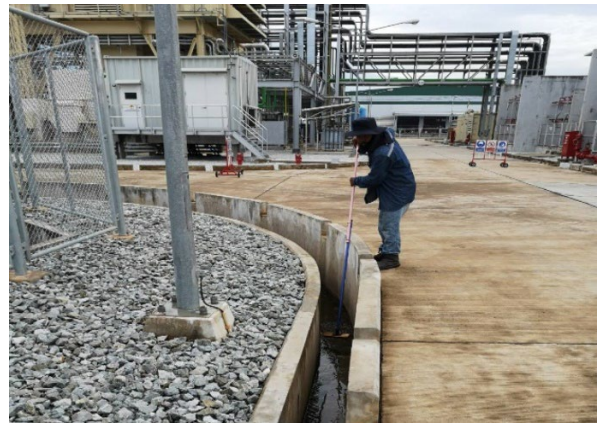
4) ดูแลบำรุงรักษา และทำความสะอาดรางระบายน้ำต่างๆ ภายใน ช่วงฤดูแล้งของทุกปี เพื่อเพิ่มประสิทธิภาพในการระบายน้ำในพื้นที่ โครงการ	- โครงการได้มีดูแลบำรุงรักษา และทำความสะอาดรางระบาย น้ำต่าง ๆ ภายในโครงการทุกเดือน เพื่อเพิ่มประสิทธิภาพใน การระบายน้ำในพื้นที่โครงการ	- ไม่พบปัญหาและอุปสรรค	- รูปที่ 2-11.3 การทำความสะอาด รางระบายน้ำ

รูปที่ 2-11.3 การทำความสะอาดรางระบายน้ำ

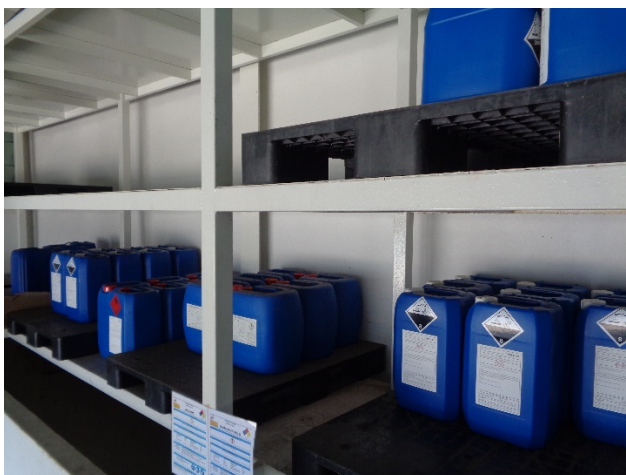
รูปที่ 2-14.13 บริเวณพื้นที่จัดเก็บสารเคมี/วัตถุอันตราย

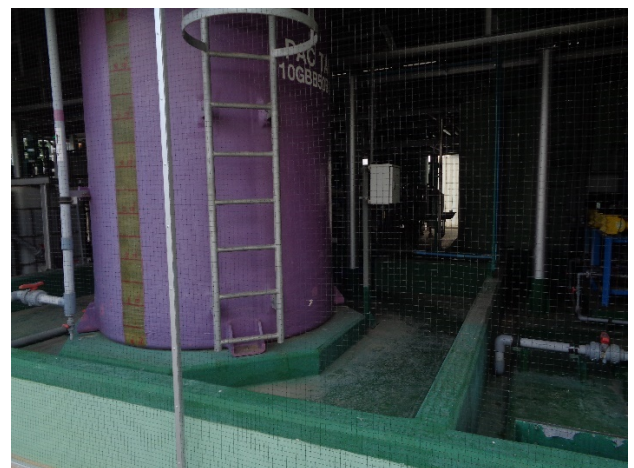
รูปที่ 2-14.14 Berm สำหรับป้องกันสารเคมีรั่วไหล

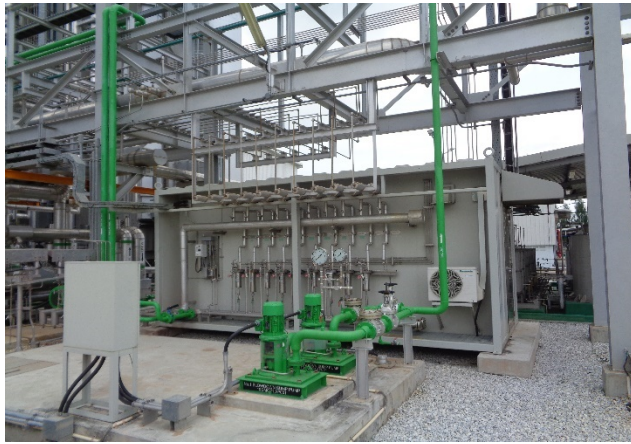
รูปที่ 2-15.8 ท่อตรวจวัดคุณภาพน้ำและไอน้ำ
