ผลการปฏิบัติตามมาตรการป้องกัน
และแก้ไขผลกระทบสิ่งแวดล้อม

ตารางที่ 2.2-1 สรุปผลการปฏิบัติตามมาตรการป้องกันและแก้ไขผลกระทบสิ่งแวดล้อม โครงการ Jasmine Resort Hotel (ระยะดำเนินการ) ของบริษัท สุวรรณ เอสเตท จำกัด
ระหว่างเดือนกรกฎาคม-ธันวาคม พ.ศ. 2565

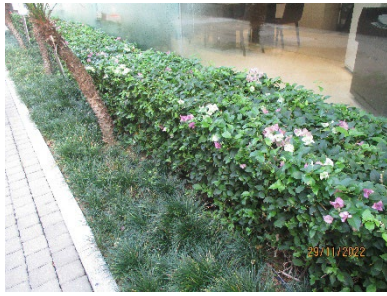
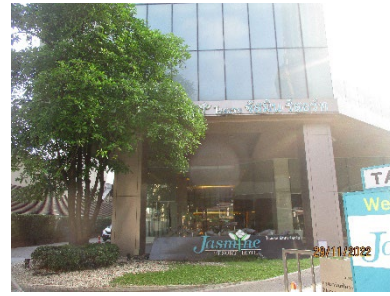
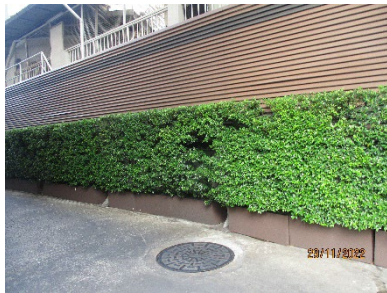
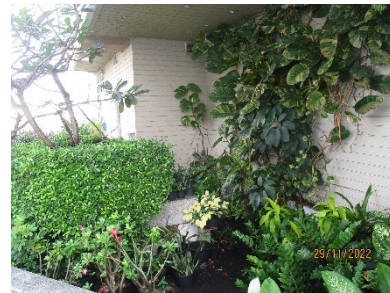
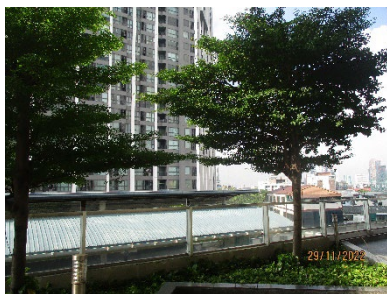
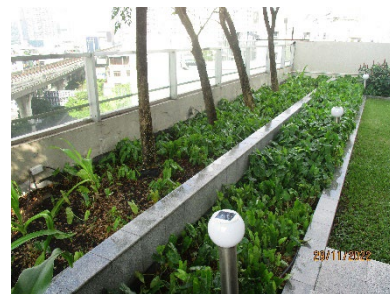
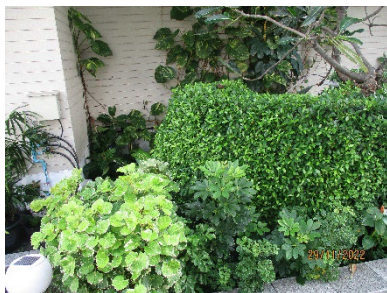
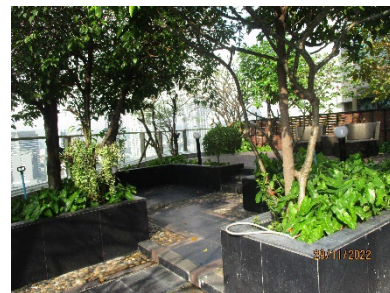
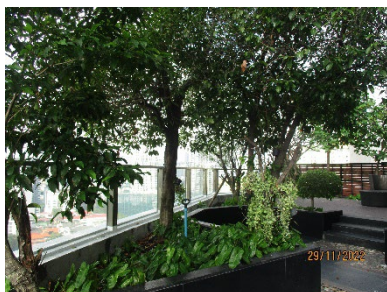
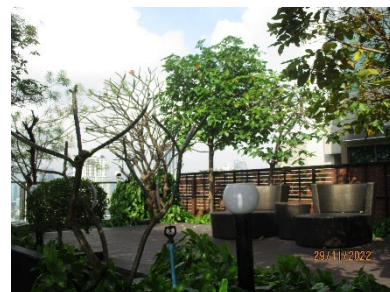
1.2 ดินและการชะล้างพังทลาย	- ปลูกต้นไม้และหญ้าคลุมดินในบริเวณพื้นที่ว่างของโครงการที่มีได้มีการปลูกต้นไม้ คิดเป็นพื้นที่สีเขียวจำนวน 826 ตารางเมตร เพื่อลดการชะล้างหน้าดิน	- โครงการมีการปลูกต้นไม้และหญ้าคลุมดินในบริเวณพื้นที่ว่างของโครงการที่มีได้มีการปลูกต้นไม้ คิดเป็นพื้นที่สีเขียวจำนวน 1,024 ตารางเมตร เพื่อลดการชะล้างหน้าดิน	-	ภาพที่ 2.2-1 พื้นที่สีเขียวภายในโครงการ

1.3 คุณภาพอากาศ (ต่อ)	(2) ปลุกต้นไม้และจัดพื้นที่สีเขียวในพื้นที่โครงการจำนวน 826 ตารางเมตร เพื่อช่วยกันฝุ่นละออง	- โครงการจัดให้มีพื้นที่สีเขียวและต้นไม้ภายในพื้นที่โครงการจำนวน 1,024 ตารางเมตร เพื่อช่วยกันฝุ่นละออง	-	ภาพที่ 2.2-1 พื้นที่สีเขียวภายในโครงการ

(2) ปลุกต้นไม้และจัดพื้นที่สีเขียวภายในพื้นที่โครงการ เพื่อช่วยเป็นแนวป้องกันเสียง	- โครงการจัดให้มีการปลุกต้นไม้และจัดพื้นที่สีเขียวภายในพื้นที่โครงการ เพื่อช่วยเป็นแนวป้องกันเสียง	-	ภาพที่ 2.2-1 พื้นที่สีเขียวภายในโครงการ

3.4 สุขทรียภาพ	(1) กำหนดให้มีพื้นที่โล่ง ร้อยละ 53.85	- โครงการจัดให้มีพื้นที่โล่งตามที่กำหนด	-	-
	(2) จัดให้มีพื้นที่สีเขียวจำนวน 826 ตารางเมตร คิดเป็นอัตราส่วน 1 คน ต่อ 1.69 ตารางเมตร มีพื้นที่สีเขียวบริเวณชั้นล่าง 396 ตารางเมตร	- โครงการจัดให้มีพื้นที่สีเขียวภายในพื้นที่โครงการตามที่กำหนด	-	ภาพที่ 2.2-1 พื้นที่สีเขียวภายใน โครงการ

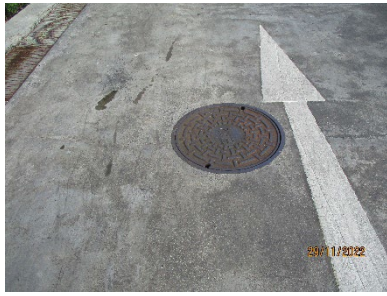
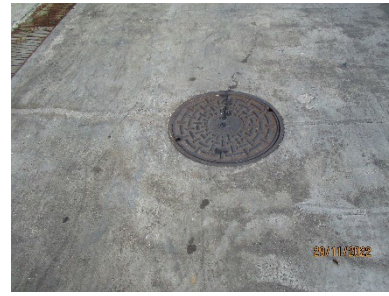
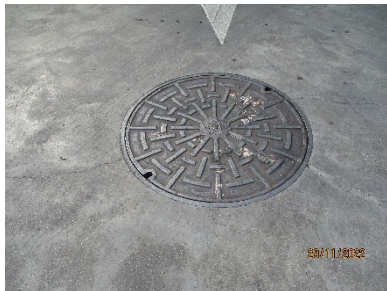
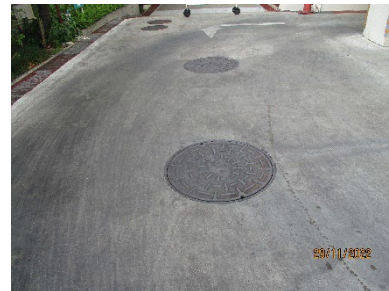
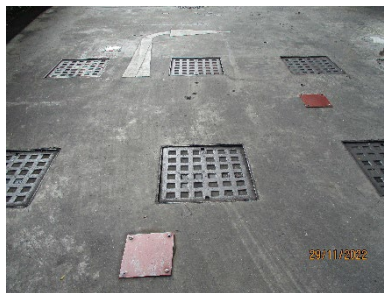
1.5 คุณภาพน้ำ	(1) น้ำเสียที่เกิดจากกิจกรรมการพักอาศัยในโครงการ จะถูกบำบัดโดยระบบบำบัดน้ำเสียแบบ Activated Sludge มีความสามารถในการรองรับน้ำเสียได้ 191.18 ลบ.ม./วัน โดยมีปริมาตรของบ่อเกรอะ 218.40 ลบ.ม. บ่อกรองไร้อากาศ 84 ลบ.ม. บ่อเติมอากาศ 112 ลบ.ม. บ่อตกตะกอน 24.50 ลบ.ม. บ่อเก็บตะกอน 9 ลบ.ม. บ่อเติมคลอรีน 24 ลบ.ม. และบำบัดให้ค่า BOD ₅ ของน้ำทิ้งมีค่าไม่เกิน 20 มก./ล. ซึ่งอยู่ในมาตรฐานคุณภาพน้ำทิ้งตามข้อกำหนดของกฎหมาย ก่อนไหลลงสู่ท่อระบายน้ำสาธารณะ	- โครงการมีการบำบัดน้ำเสียที่เกิดจากกิจกรรมการพักอาศัยในโครงการโดยระบบบำบัดน้ำเสียแบบ Activated Sludge และบำบัดให้ค่า BOD ₅ ของน้ำทิ้งมีค่าไม่เกิน 20 มก./ล.	-	ภาพที่ 2.2-7 ระบบบำบัดน้ำเสียแบบ Activated Sludge และ ภาคผนวก ค ใบรับรองผลการวิเคราะห์คุณภาพน้ำทิ้ง

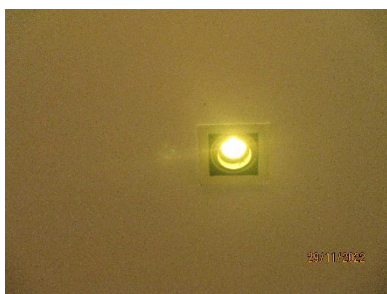
2.3 ไฟฟ้า	(1) ออกแบบและติดตั้งระบบไฟฟ้าและอุปกรณ์ไฟฟ้าแบบประหยัดพลังงาน เช่น ใช้หลอดคอม หลอดตะเกียบ เป็นต้น	- โครงการมีการติดตั้งระบบไฟฟ้าและอุปกรณ์ไฟฟ้าแบบประหยัดพลังงาน	-	ภาพที่ 2.2-10 หลอดไฟ LED

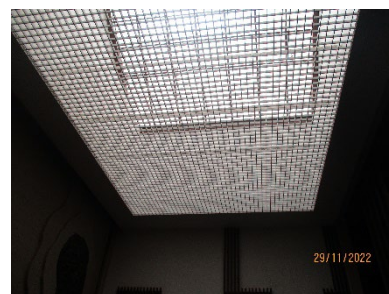
(2) ออกแบบให้สามารถใช้ประโยชน์จากแสงอาทิตย์ในส่วนต่างๆ ให้มากที่สุด เช่น การใช้ช่องแสง หลังคาโปร่งแสง เป็นต้น	- โครงการมีการออกแบบให้สามารถใช้ประโยชน์จากแสงอาทิตย์ในส่วนต่างๆ ให้มากที่สุด เช่น การใช้ช่องแสง หลังคาโปร่งแสง เป็นต้น	-	ภาพที่ 2.2-11 หลังคาโปร่งแสง

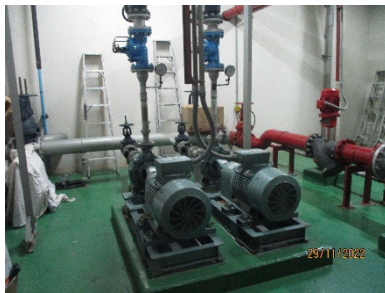
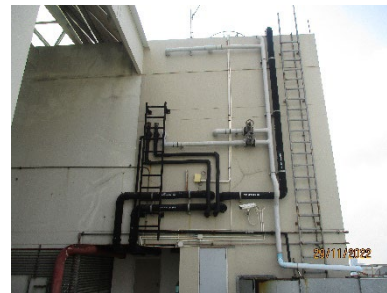
ภาพที่ 2.2-13 ถังสำรองน้ำใช้บริเวณชั้นใต้ดิน

2.4 น้ำใช้	(1) จัดให้มีถังเก็บสำรองน้ำถังเก็บน้ำใต้ดิน 636.50 ลบ.ม. ถังเก็บน้ำคาดฟ้า 96 ลบ.ม. รวม 732.50 ลบ.ม. ที่เพียงพอต่อการใช้สอยของผู้พักอาศัย จำนวน 188.38 ลบ.ม.	- โครงการจัดให้มีถังสำรองน้ำใช้บริเวณชั้นใต้ดิน จำนวน 2 ถัง และชั้นคาดฟ้า จำนวน 1 ถัง ซึ่งสามารถสำรองน้ำใช้ได้อย่างเพียงพอ	-	ภาพที่ 2.2-13 ถังสำรองน้ำใช้บริเวณ ชั้นใต้ดิน ภาพที่ 2.2-14 ถังสำรองน้ำใช้บริเวณ ชั้นคาดฟ้า

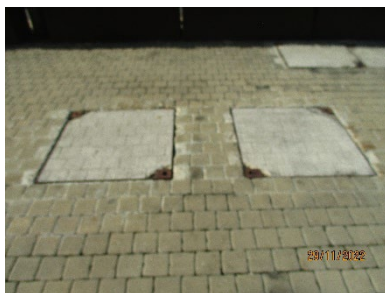
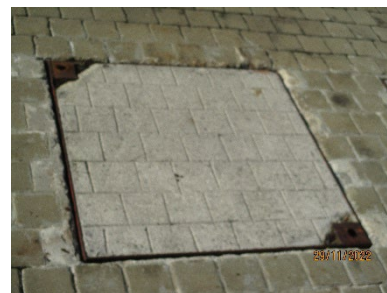
2.5 การระบายน้ำ	(1) ควบคุมอัตราการไหลออกของน้ำจากโครงการไม่ให้มีค่ามากกว่าสภาพปัจจุบัน โดยจัดให้มีบ่อหน่วงน้ำขนาดความจุ 224 ลบ.ม. เป็นแหล่งพักน้ำก่อนระบายลงสู่ท่อระบายน้ำสาธารณะในช่วงที่มีฝนตก และระบายน้ำออกไม่เกินกว่าอัตราการระบายน้ำเดิมก่อนพัฒนาโครงการ	- โครงการมีการควบคุมอัตราการไหลออกของน้ำจากโครงการไม่ให้มีค่ามากกว่าสภาพปัจจุบัน โดยจัดให้มีบ่อหน่วงน้ำขนาดความจุ 224 ลบ.ม. เป็นแหล่งพักน้ำก่อนระบายลงสู่ท่อระบายน้ำสาธารณะในช่วงที่มีฝนตก และระบายน้ำออกไม่เกินกว่าอัตราการระบายน้ำเดิมก่อนพัฒนาโครงการ	-	ภาพที่ 2.2-15 บ่อหน่วงน้ำ

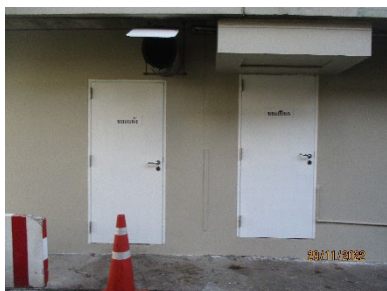
ภาพที่ 2.2-20 ห้องพักรมูลฝอยของโครงการ

(3) จัดให้มีพนักงานทำการจัดเก็บขยะมูลฝอยจากถังรวบรวมที่จัดไว้ในแต่ละห้องพักและในแต่ละพื้นที่ในอาคาร อย่างน้อยวันละ 1 ครั้ง เพื่อไม่ให้มีขยะตกค้างรวบรวมไว้ในที่พักขยะของโครงการ โดยไม่ให้มีการหกเลอะ	- โครงการจัดให้มีพนักงานทำความสะอาดและรวบรวมมูลฝอยจากบริเวณต่างๆ ภายในโครงการ เก็บไว้ในห้องพักมูลฝอยประจำชั้น และขนย้ายไปที่ห้องพักมูลฝอยรวมของโครงการเป็นประจำทุกวัน	-	ภาพที่ 2.2-20 ห้องพักมูลฝอยของโครงการ

(6) รวบรวมน้ำชะมูลฝอยเข้าสู่ระบบบำบัดน้ำเสีย ก่อนระบายออกจากโครงการ	- โครงการมีการรวบรวมน้ำชะมูลฝอยเข้าสู่ระบบบำบัดน้ำเสียก่อนระบายออกจากโครงการ	-	-
	(7) จัดให้มีห้องพักขยะเปียก 1 ห้อง ห้องพักขยะแห้งและขยะอันตราย 1 ห้อง โดยขยะอันตรายจะแยกใส่ถังที่มีฝาปิดมิดชิด ห้องพักขยะแห้งมีขนาด 2.35x3.55x1.00 = 8.34 ลบ.ม. สามารถรองรับขยะมูลฝอยได้นาน ประมาณ 5 วัน ส่วนห้องพักขยะเปียก มีขนาด 2.25x3.55x1.00 = 7.99 ลบ.ม. สามารถรองรับขยะมูลฝอยได้นานประมาณ 22 วัน	- โครงการจัดให้มีห้องพักมูลฝอยของโครงการ ได้แก่ ห้องพักขยะเปียก 1 ห้อง และห้องพักขยะแห้ง 1 ห้อง สำหรับขยะอันตรายจะมีการรวบรวมไว้ในถังขยะอันตรายแยกประเภทไว้	-	ภาพที่ 2.2-20 ห้องพักมูลฝอยของโครงการ

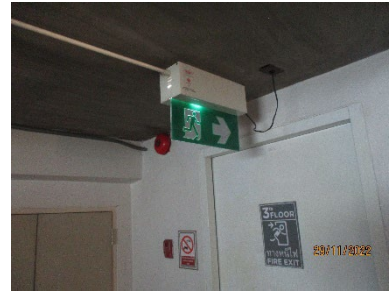
3.3 การป้องกันอัคคีภัย	(1) กำหนดจุดรวมพลบริเวณสนามหญ้าด้านหน้าอาคารพื้นที่ 183 ตารางเมตร ดำเนินการซ้อมหนีไฟในโครงการโดยจัดทำเป็นระยะอย่างน้อยปีละ 1 ครั้ง	- โครงการกำหนดจุดรวมพลบริเวณสนามหญ้าด้านหน้าอาคารพื้นที่ 183 ตารางเมตร และจัดให้มีป้ายทางหนีไฟ บันไดหนีไฟ ไฟส่องสว่างฉุกเฉิน และลานหนีไฟทางอากาศ - โดยในปี พ.ศ. 2565 ได้ดำเนินการฝึกซ้อมอพยพดับเพลิงและฝึกซ้อมอพยพหนีไฟในวันที่ 24 พฤศจิกายน 2565 โดยสำนักป้องกันและบรรเทาสาธารณภัย กรุงเทพมหานคร	-	ภาพที่ 2.2-23 ป้ายทางหนีไฟ ภาพที่ 2.2-24 บันไดหนีไฟ ภาพที่ 2.2-25 ไฟส่องสว่างฉุกเฉิน ภาพที่ 2.2-26 จุดรวมพล ภาพที่ 2.2-27 ลานหนีไฟทางอากาศ ภาคผนวก ข-9 แผนฉุกเฉินป้องกันและบรรเทาสาธารณภัย และสรุปการอบรมซ้อมอพยพหนีไฟ ประจำปี 2565

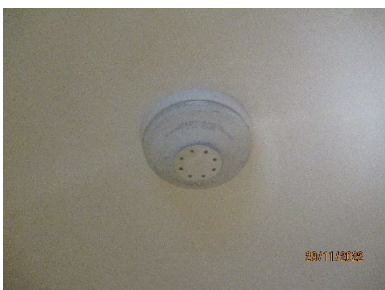
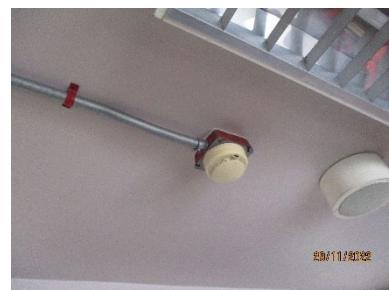
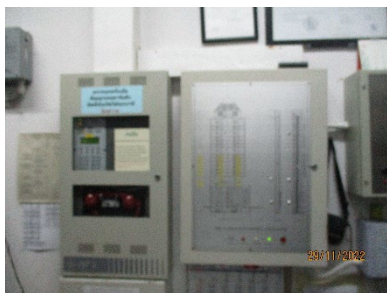
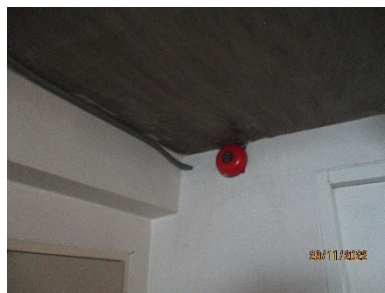
3.3 การป้องกันอัคคีภัย (ต่อ)	(3) ติดตั้งอุปกรณ์ดับเพลิง และอุปกรณ์แจ้งเหตุสัญญาณเตือนเพลิงไหม้ในอาคารให้สอดคล้องกับกฎกระทรวง ฉบับที่ 33 รายละเอียดดังนี้ เครื่องสูบน้ำดับเพลิงชนิดเครื่องยนต์ดีเซล ตู้หัวฉีดน้ำดับเพลิง พร้อมถังน้ำยาเคมี หัวฉีดน้ำดับเพลิงอัตโนมัติ ครอบคลุมพื้นที่ทั้งหมดทุกชั้น บันไดหนีไฟ จำนวน 1 แห่ง บริเวณด้านหลังอาคารและบันไดหลัก 1 แห่งด้านหน้าโถงลิฟต์ของอาคาร ลานหนีไฟทางอากาศ ระบบเตือนไฟไหม้ ครอบคลุมได้ยินทั้งโรงแรม อุปกรณ์ตรวจจับความร้อน อุปกรณ์จับควัน Indicator Lamp หัวรับน้ำดับเพลิง ติดตั้งภายนอกอาคาร บริเวณด้านหน้าอาคาร	- โครงการได้ติดตั้งอุปกรณ์ดับเพลิง และอุปกรณ์แจ้งเหตุสัญญาณเตือนเพลิงไหม้ในอาคารให้สอดคล้องกับกฎกระทรวง ฉบับที่ 33 อาทิเช่น เครื่องสูบน้ำดับเพลิงชนิดเครื่องยนต์ดีเซล ตู้หัวฉีดน้ำดับเพลิง พร้อมถังน้ำยาเคมี หัวฉีดน้ำดับเพลิงอัตโนมัติ เป็นต้น ให้ครอบคลุมพื้นที่โครงการ	-	ภาพที่ 2.2-28 อุปกรณ์แจ้งเหตุสัญญาณเตือนเพลิงไหม้ในอาคาร ภาพที่ 2.2-29 อุปกรณ์ดับเพลิง

(4) ติดตั้งอุปกรณ์แจ้งเหตุสัญญาณเตือนเพลิงไหม้ในอาคารอย่างทั่วถึง	- โครงการได้ติดตั้งอุปกรณ์แจ้งเหตุสัญญาณเตือนเพลิงไหม้ในอาคารอย่างทั่วถึง	-	ภาพที่ 2.2-28 อุปกรณ์แจ้งเหตุสัญญาณเตือนเพลิงไหม้ในอาคาร

อุปกรณ์ตรวจจับความร้อน

อุปกรณ์ตรวจจับควัน

ระบบเตือนไฟไหม้และ Indicator Lamp

อุปกรณ์ส่งสัญญาณเตือนเพลิงไหม้

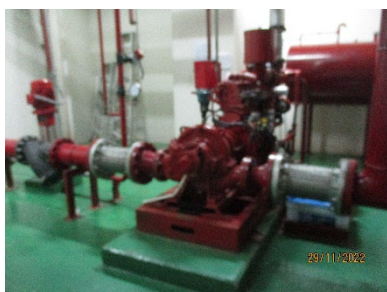
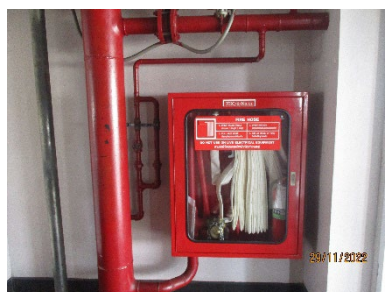
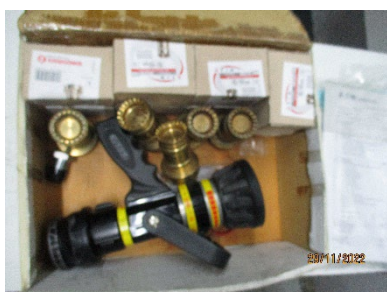
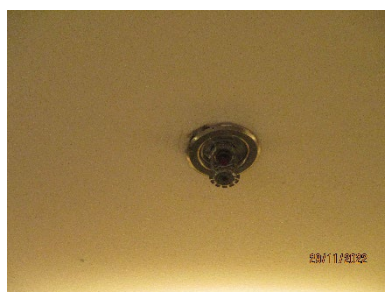
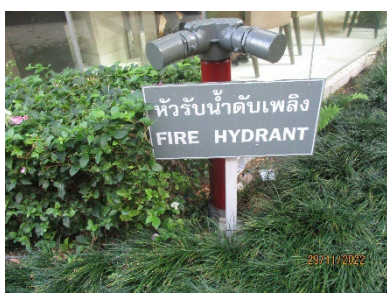
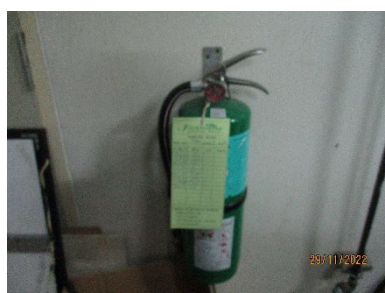
ภาพที่ 2.2-29 อุปกรณ์ดับเพลิง

เครื่องสูบน้ำดับเพลิงชนิดเครื่องยนต์ดีเซล

ตู้หัวฉีดน้ำดับเพลิง พร้อมถังน้ำยาเคมี

หัวฉีดน้ำดับเพลิง

หัวฉีดน้ำดับเพลิงอัตโนมัติ

หัวรับน้ำดับเพลิง

ถังดับเพลิง

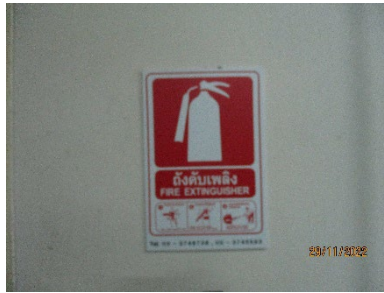
ภาพที่ 2.2-30 ป้ายแนะนำวิธีการใช้งานอุปกรณ์ดับเพลิง

3.3 การป้องกันอัคคีภัย (ต่อ)	(6) ติดป้ายแนะนำวิธีการใช้อุปกรณ์ในการป้องกันอัคคีภัยภายในห้องพัก เพื่อให้ผู้เข้าพักทราบ	- เนื่องจากระบบป้องกันอัคคีภัยภายในห้องพักเป็นระบบดับเพลิงแบบอัตโนมัติ (Sprinkler) ทางโครงการจึงไม่มีการติดป้ายแนะนำวิธีการใช้งานอุปกรณ์ดับเพลิงภายในห้องพัก แต่ได้มีการติดไว้ภายนอกห้องพัก บริเวณที่มีการติดตั้งอุปกรณ์ดับเพลิง	-	ภาพที่ 2.2-30 ป้ายแนะนำวิธีการใช้งาน อุปกรณ์ดับเพลิง
