ผลการปฏิบัติตาม มาตรการป้องกันและแก้ไขผลกระทบสิ่งแวดล้อม

โครงการโรงไฟฟ้าพลังความร้อนร่วม ส่วนขยาย บริษัท บี.กริม เพาเวอร์ (เอไออี-เอ็มทีพี) จำกัด

ระหว่างเดือนกรกฎาคม ถึงธันวาคม พ.ศ.2565

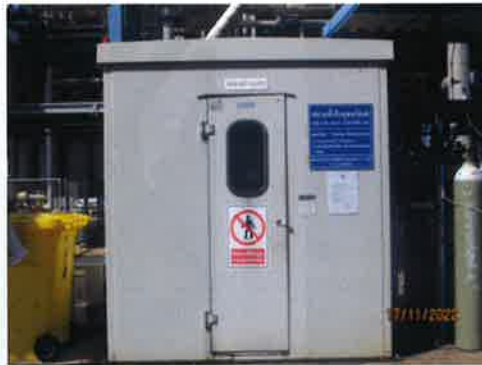
- ติดตั้งระบบตรวจสอบคุณภาพอากาศที่ระบาย ออกจากปล่องอย่างต่อเนื่อง (CEMS)	- ปล่องหน่วย ผลิตไอน้ำ (HRSGs) ทั้ง 3 ปล่อง	- โรงไฟฟ้าได้ทำการติดตั้งระบบตรวจสอบ คุณภาพอากาศที่ระบายออกจากปล่องอย่าง ต่อเนื่อง (CEMS) เรียบร้อยแล้ว โดยผลการ ตรวจวัดระหว่างเดือนกรกฎาคม ถึงธันวาคม พ.ศ.2565 ที่ปล่อง HRSG 1 และปล่อง HRSG 2 พบค่าความเข้มข้นของก๊าซออกไซด์ของ ไนโตรเจน มีค่าอยู่ในช่วงระหว่าง 25.6-102.5 และ 8.9-112.3 ส่วนในล้านส่วน ที่ 7%O ₂ ตามลำดับ เมื่อนำค่าความเข้มข้นที่ตรวจวัด มาเปรียบเทียบกับค่าที่กำหนดใน EIA (108 ส่วนในล้านส่วน ที่ 7%O ₂) และค่ามาตรฐาน ตามประกาศกระทรวงวิทยาศาสตร์ เทคโนโลยี และสิ่งแวดล้อม พ.ศ.2538 และประกาศ กระทรวงอุตสาหกรรม พ.ศ.2547 (120 ส่วนใน ล้านส่วน ที่ 7%O ₂) พบว่า มีค่าอยู่ในค่าที่ กำหนด และค่ามาตรฐาน และโรงไฟฟ้าได้ทำ การตรวจสอบความถูกต้องของ CEMS ด้วย การทำ RAA ในวันที่ 7 เมษายน พ.ศ.2565	-	- ภาคผนวก ข.1 ผลการ ตรวจวัดจาก CEMS ระหว่างเดือนกรกฎาคม ถึงธันวาคม พ.ศ.2565 - ภาคผนวก ข.2 ผลการ ตรวจสอบความถูกต้อง ของ CEMS (RAA and RATA Audit) - รูปที่ 3-1 CEMS ของโรงไฟฟ้า - รูปที่ 3-2 การตรวจวัด คุณภาพอากาศจากปล่อง ระบายอากาศ

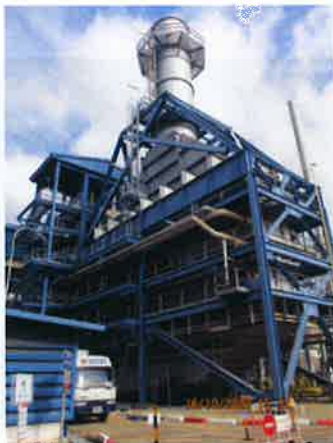
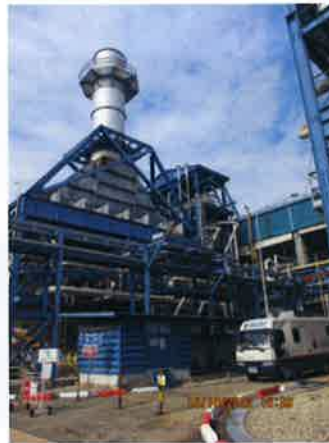
รูปที่ 3-2 การตรวจวัดคุณภาพอากาศจากปล่องระบายอากาศ

2. คุณภาพอากาศ (ต่อ)			และ RATA ในวันที่ 16 ตุลาคม พ.ศ.2565 พบว่า ผลการตรวจวัดมีค่าอยู่ในเกณฑ์ มาตรฐานทั้งหมด		
3. ระดับเสียง	- กำหนดให้มีเขตระดับเสียงที่ต้องสวมใส่อุปกรณ์ ป้องกันเสียง (Noise Contour) รอบพื้นที่/เครื่องจักร ที่มีเสียงดังเกินกว่า 90 เดซิเบลเอ เช่น Air Compressor, Cooling Tower เป็นต้น	- พื้นที่โครงการ	- โรงไฟฟ้าได้ดำเนินการติดป้ายเตือนให้สวมใส่ อุปกรณ์ป้องกันเสียงบริเวณเครื่องจักรที่มีเสียงดัง และจัดทำแผนผังแสดงเส้นระดับเสียง (Noise Contour Map) โดยดำเนินการครั้งสุดท้ายเมื่อ วันที่ 4 มีนาคม พ.ศ.2564	-	- ภาคผนวก ข.3 แผนผัง แสดงเส้นระดับเสียง (Noise Contour Map) - รูปที่ 3-3 ป้ายเตือน ให้สวมใส่อุปกรณ์ ป้องกันเสียง

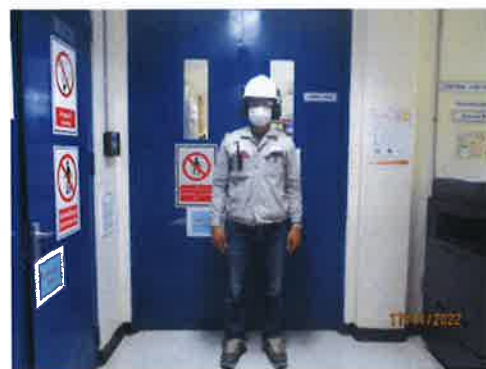
รูปที่ 3-4 พนักงานสวมใส่
อุปกรณ์ป้องกันเสี่ยง

- จัดเตรียมอุปกรณ์ป้องกันเสียงส่วนบุคคล เช่น ปลั๊กอุดหู ที่ครอบหู ให้กับพนักงานที่ทำงานใน พื้นที่ที่มีเสียงดังเพียงพอ	- พื้นที่โครงการ	- โรงไฟฟ้าได้ดำเนินการจัดเตรียมอุปกรณ์ ป้องกันเสียงส่วนบุคคล เช่น ปลั๊กอุดเสียง ครอบหูลดเสียง เป็นต้น ให้กับพนักงานทุกคน ที่ทำงานในพื้นที่ที่มีเสียงดังอย่างเพียงพอ	-	- รูปที่ 3-4 พนักงานสวม ใส่อุปกรณ์ป้องกันเสียง

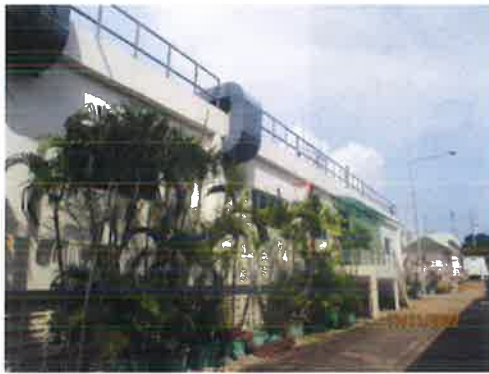
รูปที่ 3-5 ห้องควบคุมที่มีระบบปรับอากาศ

- ให้พนักงานทำงานในห้องควบคุมที่มีระบบปรับ อากาศ เพื่อหลีกเลี่ยงการสัมผัสเสียงโดยตรง	- พื้นที่โครงการ	- โรงไฟฟ้าได้ดำเนินการให้พนักงานทำงานใน ห้องควบคุมที่มีระบบปรับอากาศ เพื่อหลีกเลี่ยง การสัมผัสเสียงโดยตรง	-	- รูปที่ 3-5 ห้องควบคุมที่มี ระบบปรับอากาศ

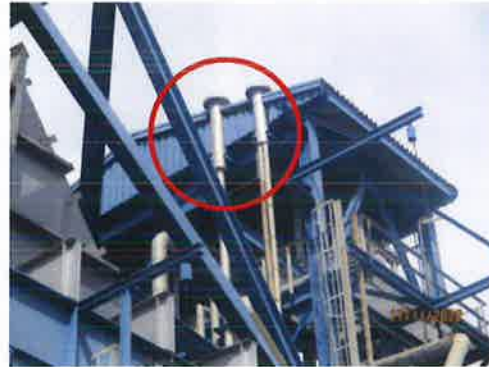
- จัดให้มีตัวเก็บเสียง (Silencer) ที่วาล์วควบคุม (Relief Valve) ในการ Soot Blow	- พื้นที่โครงการ	- โรงไฟฟ้าได้จัดให้มีตัวเก็บเสียง (Silencer) ที่วาล์วควบคุม (Relief Valve) ในการ Soot Blow	-	- รูปที่ 3-6 Silencer

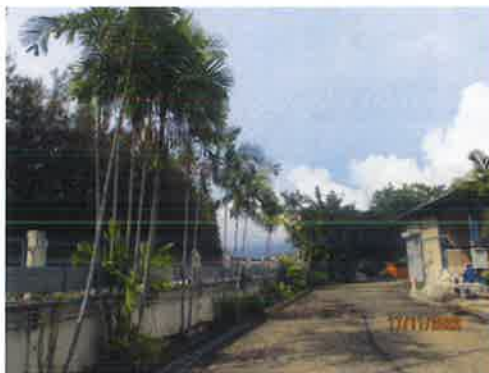
รูปที่ 3-7 ต้นไม้ทรงสูง บริเวณรั้วโรงไฟฟ้า

3. ระดับเสียง (ต่อ)	- ปลุกต้นไม้ทรงสูงบริเวณรั้วรอบโครงการ เช่น ต้นประดู่ โศกน้ำ เสดา เป็นต้น เพื่อใช้เป็น กำแพงกันเสียง ซึ่งจะทำให้ระดับเสียงบริเวณ พื้นที่โครงการลดลง	- พื้นที่โครงการ	- โรงไฟฟ้าได้ปลุกต้นไม้ทรงสูงบริเวณรั้วรอบ โรงไฟฟ้า เพื่อใช้เป็นกำแพงกันเสียง ซึ่งทำให้ ระดับเสียงบริเวณพื้นที่โรงไฟฟ้าลดลง เช่น อโศกอินเดีย ราชกเกี้ยน และหมากเหลือง เป็นต้น	-	- รูปที่ 3-7 ต้นไม้ทรงสูง บริเวณรั้วรอบโรงไฟฟ้า

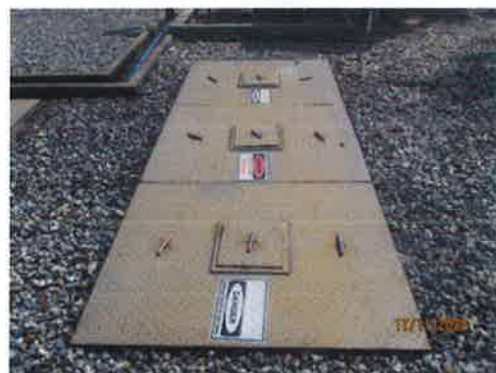
- น้ำที่ผ่านพื้นที่ที่มีการปนเปื้อนจากน้ำมันจะถูก บำบัดโดยระบบแยกน้ำ-น้ำมัน ส่วนน้ำจากพื้นที่ ที่มีการปนเปื้อนกับสารเคมีจะถูกปรับความเป็น กรด-ด่างก่อน และน้ำเสียจากพื้นที่อื่นๆ จะถูก ส่งเข้าสู่บ่อรวบรวมน้ำเสียเพื่อลดค่า BOD, COD และ SS ก่อนระบายลงสู่ท่อรวบรวมน้ำเสีย ของนิคมฯ ต่อไป	- พื้นที่โครงการ	- โรงไฟฟ้าจัดให้มีระบบแยกน้ำ-น้ำมัน ซึ่งสามารถ ลดปริมาณน้ำมันในน้ำทิ้งลงได้ ส่วนน้ำจาก พื้นที่ที่มีการปนเปื้อนกับสารเคมีจะถูกปรับ ความเป็นกรด-ด่างก่อน และน้ำเสียจากพื้นที่ อื่นๆ จะถูกส่งเข้าสู่บ่อรวบรวมน้ำเสียเพื่อลด ค่า BOD, COD และ SS ก่อนระบายลงสู่ท่อ รวบรวมน้ำเสียของนิคมฯ	-	- รูปที่ 3-8 ระบบแยกน้ำ- น้ำมัน - รูปที่ 3-9 บ่อรวบรวม น้ำเสีย

- จัดให้มีบ่อรองรับน้ำเสียสำหรับน้ำเสียที่ ปนเปื้อนน้ำมันหล่อลื่นก่อนเข้าสู่ระบบแยกน้ำ- น้ำมัน	- พื้นที่โครงการ	- โรงไฟฟ้าจัดให้มีบ่อรองรับน้ำมันที่อาจหก รั่วไหลปนเปื้อนน้ำในแต่ละจุดที่มีการใช้น้ำมัน โดยมีท่อเชื่อมต่อกันก่อนเข้าสู่ระบบแยกน้ำ- น้ำมัน และจัดทำเขื่อนกันบริเวณปากบ่อ ในหน่วยผลิตที่ 1 มีความจุ 16.6 ลูกบาศก์เมตร และหน่วยผลิตที่ 2 มีความจุ 14.0 ลูกบาศก์เมตร	-	- รูปที่ 3-8 ระบบแยกน้ำ- น้ำมัน

- รวบรวมน้ำฝนที่ปนเปื้อนไปยังระบบแยกน้ำ-น้ำมัน เพื่อแยกเอาน้ำมันออกก่อนระบายลงสู่บ่อรวบรวมน้ำเสียของโครงการ และท่อรวบรวมน้ำเสียของนิคมฯ ต่อไป	- พื้นที่โครงการ	- โรงไฟฟ้าได้ดำเนินการรวบรวมน้ำฝนที่ปนเปื้อนไปยังระบบแยกน้ำ-น้ำมัน เพื่อแยกเอาน้ำมันออกก่อนระบายลงสู่บ่อรวบรวมน้ำเสียของโรงไฟฟ้า และท่อรวบรวมน้ำเสียของนิคมฯ ต่อไป	-	- รูปที่ 3-8 ระบบแยกน้ำ-น้ำมัน

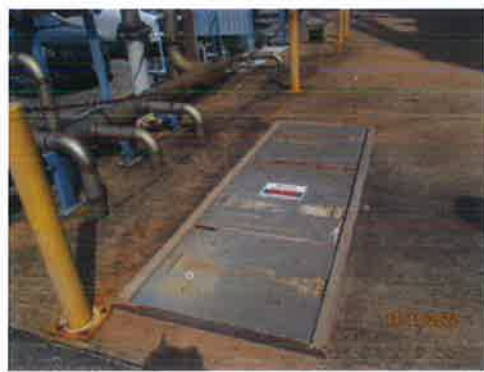
- จัดสร้าง Inspection Manhole ตรงตำแหน่ง ที่จะบรรจบท่อระบายน้ำเสียของโครงการกับ ท่อรวบรวมน้ำเสียของนิคมฯ ในตำแหน่งที่ เหมาะสมตามที่นิคมฯ กำหนด	- พื้นที่โครงการ	- โรงไฟฟ้าได้จัดให้มีการสร้าง Inspection Manhole ตรงตำแหน่งที่จะบรรจบท่อระบาย น้ำเสียของโรงไฟฟ้ากับท่อรวบรวมน้ำเสียของ นิคมฯ ในตำแหน่งที่เหมาะสมตามที่นิคมฯ กำหนด	-	- รูปที่ 3-10 Inspection Manhole

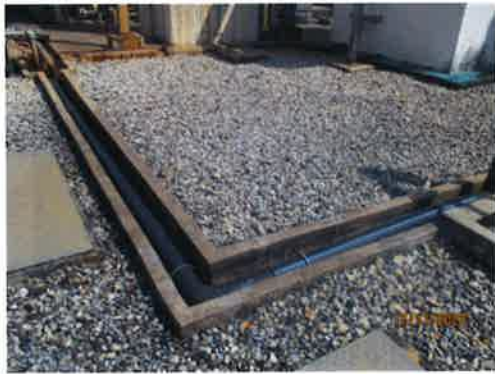
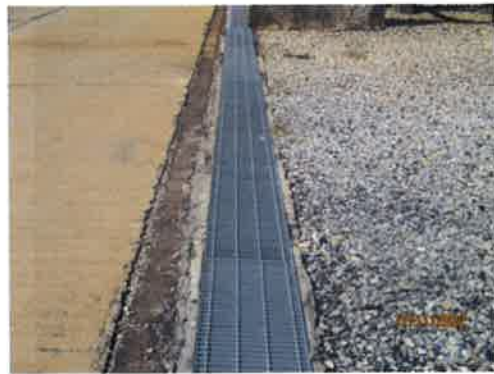
- จัดสร้างระบบระบายน้ำเสียแยกออกจากระบบ ระบายน้ำฝนโดยเด็ดขาด และต้องป้องกันไม่ให้ น้ำเสียไหลลงสู่ระบบระบายน้ำฝนของนิคมฯ	- พื้นที่โครงการ	- โรงไฟฟ้าได้ดำเนินการจัดสร้างระบบระบาย น้ำเสียแยกออกจากระบบระบายน้ำฝนโดย เด็ดขาด และป้องกันไม่ให้น้ำเสียไหลลงสู่ ระบบระบายน้ำฝนของนิคมฯ	-	- รูปที่ 3-11 ระบบระบาย น้ำเสียแยกออกจากระบบ ระบายน้ำฝน

6. การระบายน้ำและ ป้องกันน้ำท่วม	- จัดให้มีรางระบายน้ำฝนภายในโครงการแยกออกจากระบบระบายน้ำเสีย	- พื้นที่โครงการ	- โรงไฟฟ้าจัดให้มีรางระบายน้ำฝนภายในโรงไฟฟ้าแยกออกจากระบบระบายน้ำเสีย	-	- รูปที่ 3-11 ระบบระบายน้ำเสียแยกออกจากระบบระบายน้ำฝน

6. การระบายน้ำและ ป้องกันน้ำท่วม (ต่อ)	- น้ำฝนที่ไม่ปนเปื้อนจากพื้นที่ส่วนอื่นจะถูก รวบรวมไปยังบ่อรวมน้ำฝนบริเวณริมรั้วโครงการ ก่อนระบายลงสู่ท่อรวมน้ำฝน ของนิคมฯ ต่อไป	- พื้นที่โครงการ	- น้ำฝนที่ไม่ปนเปื้อนจากพื้นที่ส่วนอื่นจะถูก รวบรวมไปยังบ่อรวมน้ำฝนบริเวณริมรั้ว โรงไฟฟ้า ก่อนระบายลงสู่ท่อรวมน้ำฝน ของนิคมฯ ต่อไป	-	- รูปที่ 3-11 ระบบระบาย น้ำเสียแยกออกจากระบบ ระบายน้ำฝน

รางระบายน้ำเสีย

รางระบายน้ำฝน

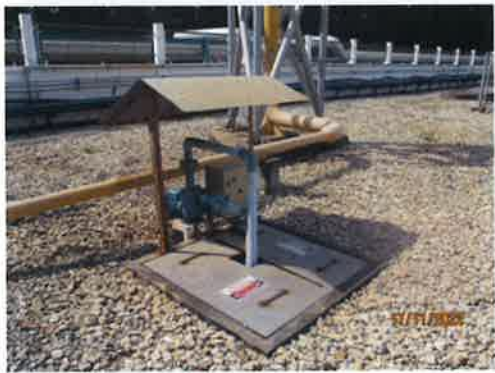
4. คุณภาพน้ำ (ต่อ) 4.2 น้ำเสียจาก สำนักงาน	- จัดให้มีการใช้ถังบำบัดน้ำเสียสำเร็จรูป (Septic Tank) สำหรับบำบัดน้ำเสียจากห้องน้ำ-ห้องส้วมของอาคารต่างๆ	- พื้นที่โครงการ	- โรงไฟฟ้าจัดให้มี Septic Tank เพื่อรองรับน้ำเสียจากห้องสุขาในอาคารต่างๆ อย่างเพียงพอ	-	- รูปที่ 3-12 ถังบำบัดน้ำเสียสำเร็จรูป (Septic Tank)

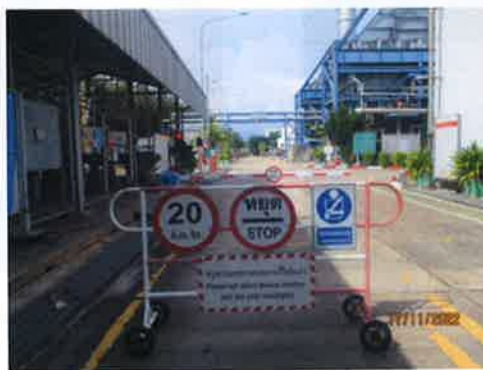
- จำกัดความเร็วของยานพาหนะในการขนส่งวัตถุดิบและผลิตภัณฑ์ภายในนิคมฯ ไม่ให้เกิน 40 กิโลเมตรต่อชั่วโมง	- ถนนภายใน นิคมฯ	- โรงไฟฟ้าได้จำกัดความเร็วของยานพาหนะภายในโรงไฟฟ้า 20 กิโลเมตรต่อชั่วโมง และภายในนิคมฯ ไม่ให้เกิน 40 กิโลเมตรต่อชั่วโมง ตามข้อกำหนดของนิคมฯ	-	- รูปที่ 3-14 ป้ายจำกัดความเร็วของยานพาหนะ

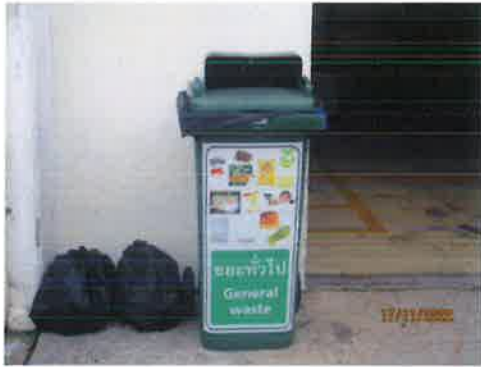
รูปที่ 3-15 ถังขยะมูลฝอยทั่วไป

7. การจัดการกาก ของเสีย • ขยะมูลฝอยจาก สำนักงาน	- จัดให้มีถังรองรับขยะมูลฝอย 3 ประเภท ได้แก่ ขยะมูลฝอยทั่วไป ขยะมูลฝอยรีไซเคิล และขยะ มูลฝอยอันตรายจากสำนักงาน	- พื้นที่โครงการ	- โรงไฟฟ้าได้จัดให้มีถังรองรับขยะมูลฝอย 3 ประเภท ได้แก่ ขยะมูลฝอยทั่วไป ขยะมูลฝอย รีไซเคิล และขยะมูลฝอยอันตรายจาก สำนักงาน	-	- รูปที่ 3-15 ถังขยะมูลฝอย ทั่วไป - รูปที่ 3-16 ถังขยะมูลฝอย อันตราย - รูปที่ 3-17 ถังขยะมูลฝอย รีไซเคิล

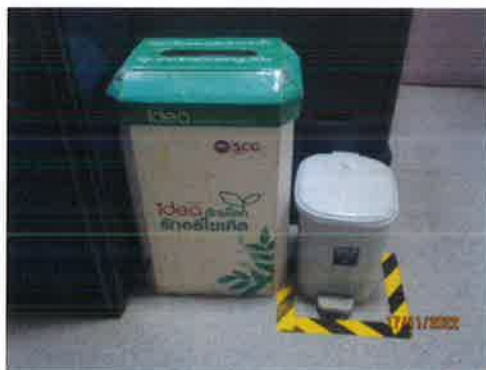
รูปที่ 3-17 ถังขยะมูลฝอยรีไซเคิล

7. การจัดการกาก ของเสีย (ต่อ) • ขยะมูลฝอยจาก สำนักงาน (ต่อ)	- ขยะมูลฝอยรีไซเคิลที่เก็บรวบรวมได้จากโครงการ ควรนำกลับมาใช้ประโยชน์ให้มากที่สุด หรือเก็บรวบรวมไว้เพื่อให้อำเภอที่รับซื้อมาเก็บรวบรวมต่อไป	- พื้นที่โครงการ	- โรงไฟฟ้าได้นำขยะมูลฝอยรีไซเคิลที่เก็บรวบรวมได้จากโรงไฟฟ้ากลับมาใช้ประโยชน์ให้มากที่สุด และเก็บรวบรวมไว้เพื่อให้อำเภอที่รับซื้อมาเก็บรวบรวมต่อไป	-	- ภาคผนวก ข.5 เอกสาร การขออนุญาตให้นำสิ่ง ปฏิกูลหรือวัสดุที่ไม่ใช้ แล้วออกนอกบริเวณ โรงงาน ใบกำกับการ ขนส่งของเสีย และสรุป ปริมาณของเสียของ โรงไฟฟ้า - รูปที่ 3-17 ถึงขยะมูลฝอย รีไซเคิล

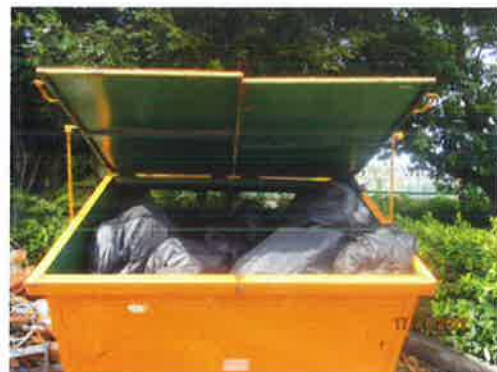
รูปที่ 3-18 ถังรวบรวมขยะมูลฝอย

- เก็บรวบรวมขยะมูลฝอยประเภทต่างๆ ใส่ใน ภาชนะที่เหมาะสม มีฝาปิดมิดชิด และสามารถ ขนถ่ายได้สะดวก ก่อนติดต่อให้หน่วยงานที่ ได้รับอนุญาตจากราชการมารับไปกำจัดต่อไป	- พื้นที่โครงการ	- โรงไฟฟ้าทำการรวบรวมขยะมูลฝอยประเภท ต่างๆ ไว้เพื่อส่งให้เทศบาลเมืองมาบตาพุด รับไปกำจัด	-	- รูปที่ 3-18 ถังรวบรวม ขยะมูลฝอย

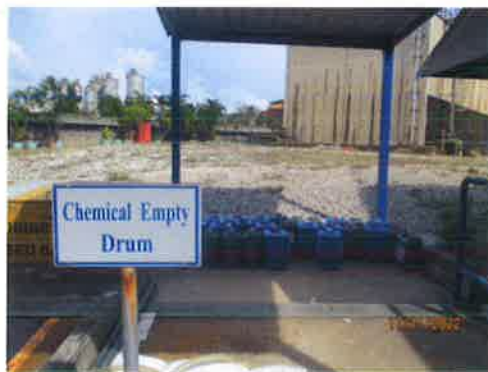
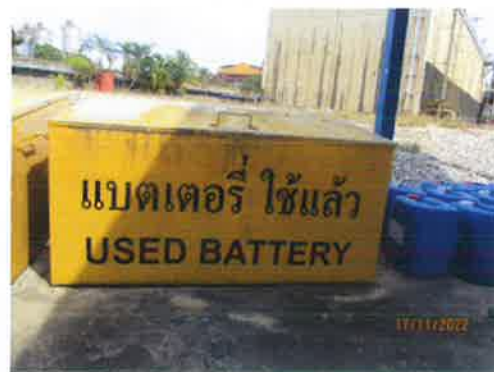
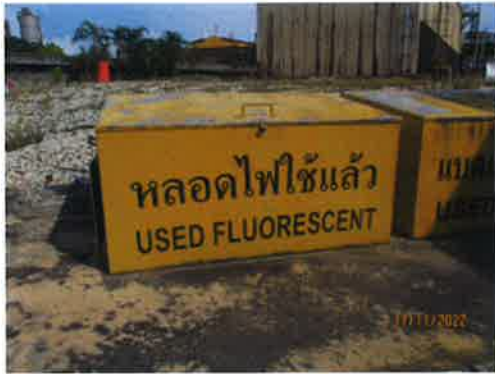
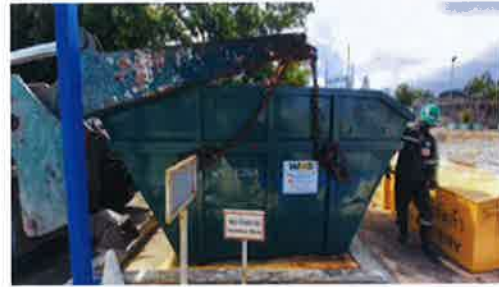
รูปที่ 3-19 พื้นที่เก็บรวบรวมกากของเสีย

• ของเสียจาก กระบวนการ ผลิต	- น้ำมันหล่อลื่นที่ใช้แล้วจากงานซ่อมบำรุง ให้เก็บรวบรวมไว้ในถังขนาด 200 ลิตร และแจ้งให้บริษัทที่ได้รับอนุญาตจากหน่วยงานราชการมารับไปกำจัดต่อไป - คราบน้ำมันจะถูกเก็บรวบรวมในถังแยกน้ำ-น้ำมัน (Oil Separator) และแจ้งให้บริษัทที่ได้รับอนุญาตจากหน่วยงานราชการมารับไปกำจัดต่อไป - สารดูดความชื้นจะเก็บรวบรวม และแจ้งให้บริษัทที่ได้รับอนุญาตจากหน่วยงานราชการมารับไปกำจัดต่อไป	- พื้นที่โครงการ	- น้ำมันหล่อลื่นที่ใช้แล้วจากงานซ่อมบำรุง จะเก็บรวบรวมไว้ในถังขนาด 200 ลิตร โดยระหว่างเดือนกรกฎาคม ถึงธันวาคม พ.ศ.2565 ยังไม่มีการนำออกไปกำจัดภายนอก - คราบน้ำมันจะถูกเก็บรวบรวมในถังแยกน้ำ-น้ำมัน (Oil Separator) โดยระหว่างเดือนกรกฎาคม ถึงธันวาคม พ.ศ.2565 ยังไม่มีการนำออกไปกำจัดภายนอก - สารดูดความชื้นจะเก็บรวบรวมไว้ โดยระหว่างเดือนกรกฎาคม ถึงธันวาคม พ.ศ.2565 ยังไม่มีการนำออกไปกำจัดภายนอก	-	- ภาคผนวก ข.5 เอกสาร การขออนุญาตให้นำสิ่ง ปฏิกูลหรือวัสดุที่ไม่ใช้ แล้วออกนอกบริเวณ โรงงาน ใบกำกับการ ขนส่งของเสีย และสรุป ปริมาณของเสียของ โรงไฟฟ้า - รูปที่ 3-19 พื้นที่เก็บ รวบรวมกากของเสีย

ถังแยกน้ำมัน

แบตเตอรี่ใช้แล้ว

หลอดไฟใช้แล้ว

ถังรวบรวมขยะอันตราย

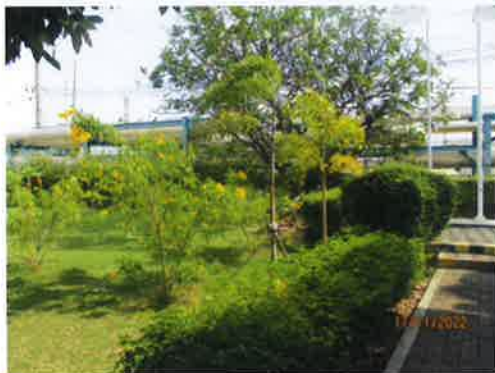
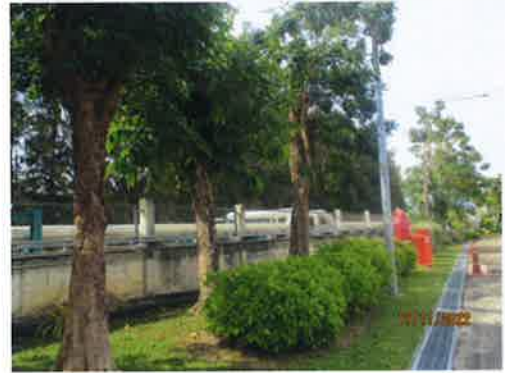
9. สุขภาพ	- จัดให้มีพื้นที่สีเขียว อย่างน้อย ร้อยละ 5 โคยรอบ พื้นที่โครงการ โดยปลูกต้นไม้ทรงสูงบริเวณรั้ว รอบโครงการ เช่น ต้นประดู่ โศกน้ำ เติลา เป็นต้น และแทรกด้วยต้นไม้	- ริมรั้วรอบ พื้นที่โครงการ	- ปัจจุบัน โรงไฟฟ้ามีพื้นที่สีเขียวประมาณ ร้อยละ 19.19 ของพื้นที่โรงไฟฟ้า	-	- รูปที่ 3-20 พื้นที่สีเขียว

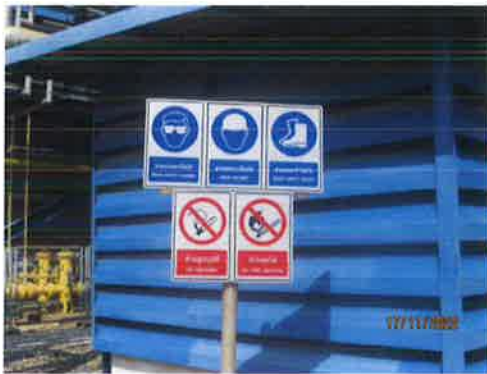
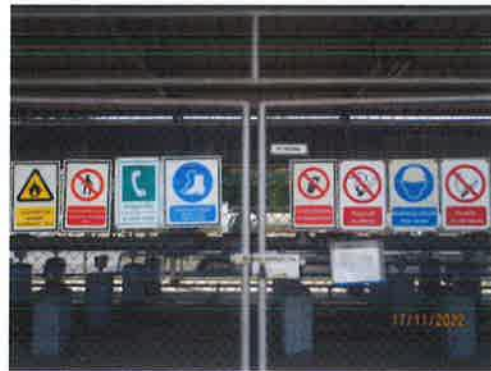
รูปที่ 3-22 ป้ายเตือนอันตรายต่างๆ

10.1 ความ ปลอดภัย ทั่วไป (ต่อ)	- จัดให้มีป้ายเตือนอันตรายในบริเวณที่อาจมี ความเสี่ยง เช่น ป้ายห้ามสูบบุหรี่ อันตราย จากของหล่น อันตรายจากสารเคมี เป็นต้น	- พื้นที่โครงการ	- โรงไฟฟ้าได้จัดให้มีป้ายเตือนอันตรายใน บริเวณที่อาจมีความเสี่ยง เช่น ป้ายห้ามสูบบุหรี่ อันตรายจากของหล่น อันตรายจากสารเคมี เป็นต้น	-	- รูปที่ 3-22 ป้ายเตือน อันตรายต่างๆ

- กำหนดเขตอันตราย เช่น เขตห้ามสูบบุหรี่ บริเวณพื้นที่เสี่ยงอันตราย เช่น ลานถังเก็บ สารเคมี และวาล์วท่อก๊าซธรรมชาติ	- พื้นที่โครงการ	- โรงไฟฟ้าได้กำหนดเขตอันตราย เช่น เขตห้าม สูบบุหรี่ เป็นต้น และบริเวณพื้นที่เสี่ยงอันตราย เช่น ลานถังเก็บสารเคมี และวาล์วท่อส่งก๊าซ ธรรมชาติ เป็นต้น	-	- รูปที่ 3-22 ป้ายเตือน อันตรายต่างๆ

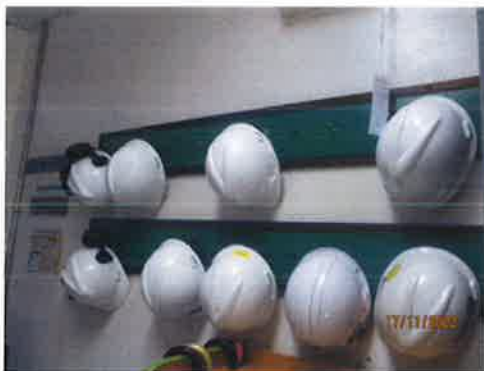
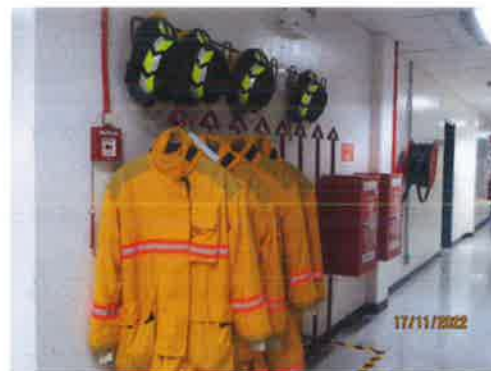
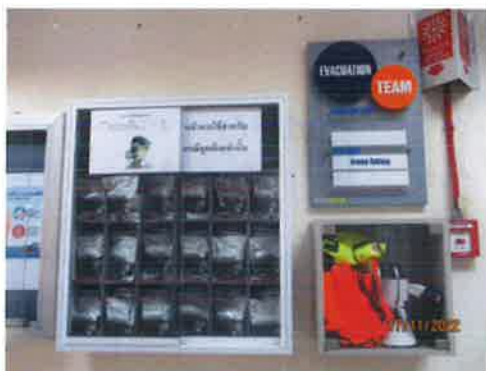
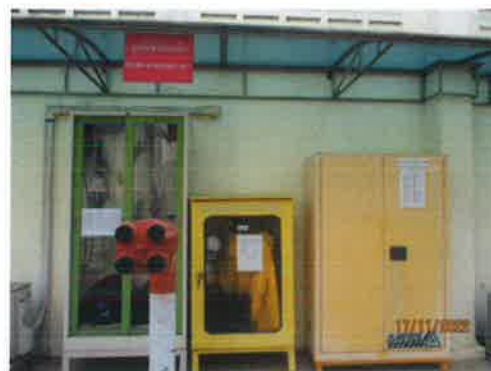
รูปที่ 3-23 การจัดเตรียมอุปกรณ์คุ้มครองความปลอดภัยส่วนบุคคล

- จัดเตรียมอุปกรณ์ป้องกันอันตรายส่วนบุคคล อย่างเพียงพอ ดังนี้ • หมวกนิรภัย • รองเท้านิรภัย • แวนดานิรภัย • ผ้าปิดจมูกกันฝุ่น • ถุงมือกันสารเคมี • ถุงมือและชุดกันความร้อน	- พื้นที่โครงการ	- โรงไฟฟ้าได้จัดเตรียมอุปกรณ์คุ้มครองความ ปลอดภัยส่วนบุคคลให้กับพนักงานทุกคน อย่างเพียงพอ	-	- รูปที่ 3-23 การจัดเตรียม อุปกรณ์คุ้มครองความ ปลอดภัยส่วนบุคคล

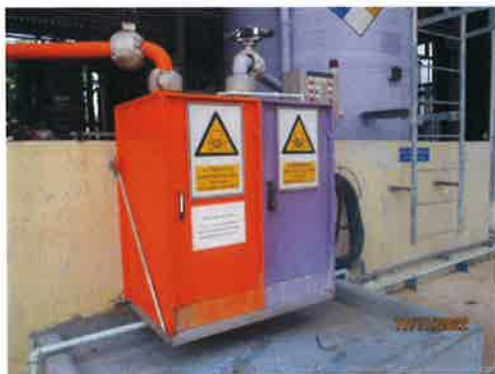
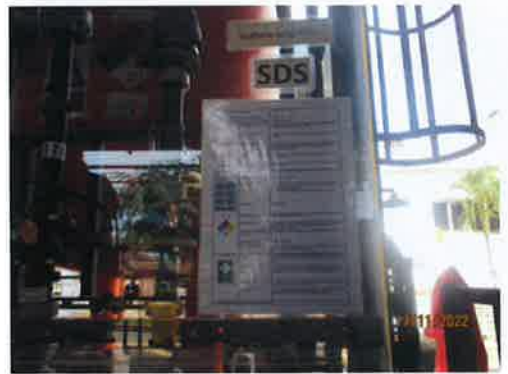
รูปที่ 3-25 ข้อมูลความปลอดภัยในการทำงานเกี่ยวกับสารเคมี

10.2 ความ ปลอดภัยใน การทำงาน เกี่ยวกับ สารเคมี	- จัดทำข้อมูลความปลอดภัยในการทำงานเกี่ยวกับ สารเคมีแต่ละชนิด พร้อมติดประกาศไว้บริเวณ พื้นที่ทำงาน	- พื้นที่โครงการ	- โรงไฟฟ้าได้จัดทำข้อมูลความปลอดภัยใน การทำงานเกี่ยวกับสารเคมีแต่ละชนิด พร้อมติดประกาศไว้บริเวณพื้นที่ทำงาน	-	- รูปที่ 3-25 ข้อมูลความ ปลอดภัยในการทำงาน เกี่ยวกับสารเคมี

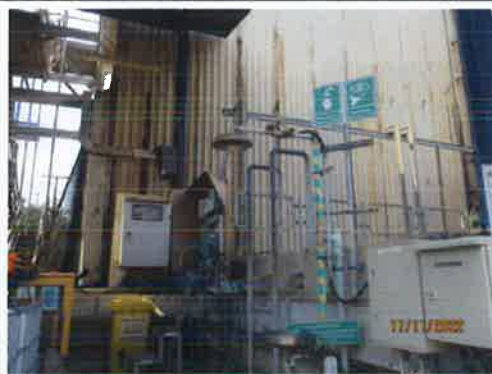
รูปที่ 3-26 อ่างล้างตาและร่างกายฉุกเฉิน

- จัดให้มีอ่างล้างตาฉุกเฉิน และร่างกายในบริเวณ กระบวนการผลิต อาคารเก็บวัตถุดิบและสารเคมี ให้เพียงพอและเหมาะสมกับบริเวณที่ติดตั้ง	- พื้นที่โครงการ	- โรงไฟฟ้าจัดให้มีอ่างล้างตาฉุกเฉินและร่างกาย ในบริเวณกระบวนการผลิต อาคารเก็บวัตถุดิบ และสารเคมี ให้เพียงพอและเหมาะสมกับ บริเวณที่ติดตั้ง	-	- รูปที่ 3-26 อ่างล้างตาและ ร่างกายฉุกเฉิน

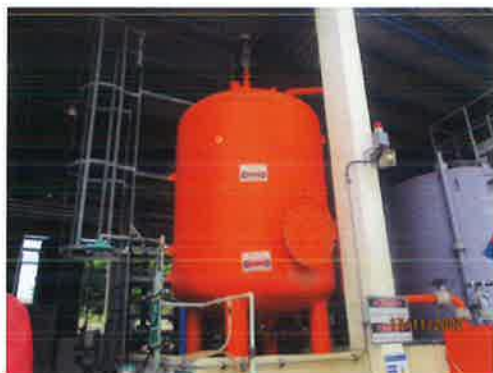
รูปที่ 3-27 บริเวณถังเก็บกรดซัลฟูริก

- เก็บกรดซัลฟูริกในถังขนาด 7.1 ลูกบาศก์เมตร จำนวน 1 ถัง พร้อมคันคอนกรีตที่สามารถเก็บ กักสารเคมีได้อย่างน้อย 110% ของขนาดถัง กักเก็บ	- พื้นที่โครงการ	- โรงไฟฟ้าดำเนินการเก็บกรดซัลฟูริกในถัง ขนาด 7.1 ลูกบาศก์เมตร จำนวน 1 ถัง พร้อม คันคอนกรีตที่สามารถเก็บกักสารเคมีได้ อย่างน้อย ร้อยละ 110 ของขนาดถังกักเก็บ	-	- รูปที่ 3-27 บริเวณถังเก็บ กรดซัลฟูริก

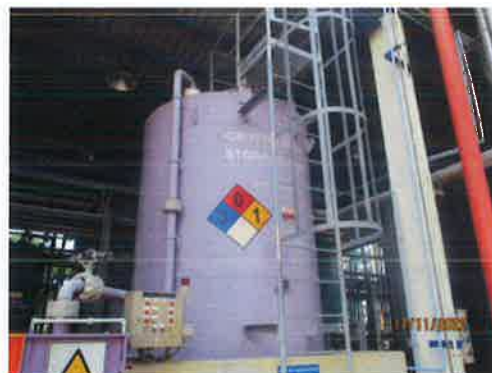
รูปที่ 3-28 บริเวณถังเก็บโซเดียมไฮดรอกไซด์

- เก็บโซเดียมไฮดรอกไซด์ในถังขนาด 10 ลูกบาศก์เมตร จำนวน 1 ถัง พร้อมคันคอนกรีต ที่สามารถเก็บกักสารเคมีได้อย่างน้อย 110% ของขนาดถังกักเก็บ	- พื้นที่โครงการ	- โรงไฟฟ้าได้ดำเนินการเก็บโซเดียมไฮดรอก- ไซด์ในถังขนาด 10 ลูกบาศก์เมตร จำนวน 1 ถัง พร้อมคันคอนกรีตที่สามารถเก็บกัก สารเคมีได้ อย่างน้อย ร้อยละ 110 ของขนาด ถังกักเก็บ	-	- รูปที่ 3-28 บริเวณถังเก็บ โซเดียมไฮดรอกไซด์

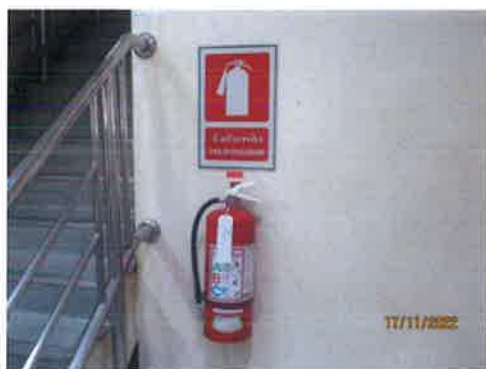
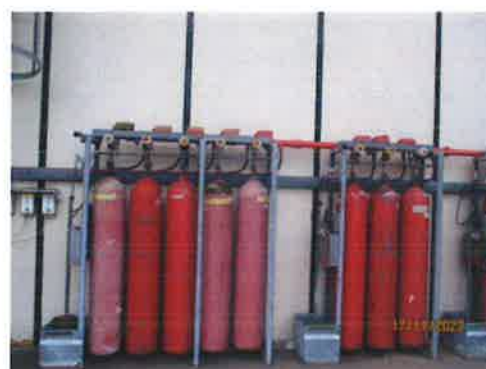
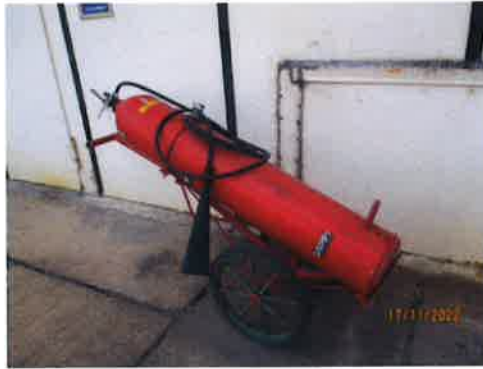
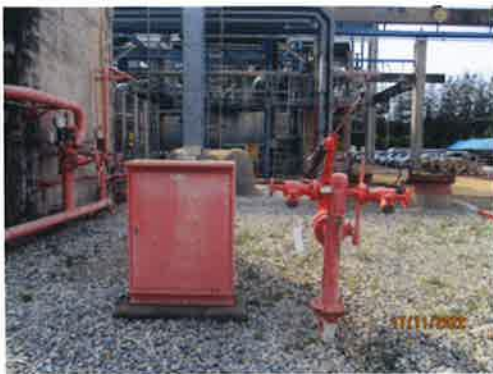
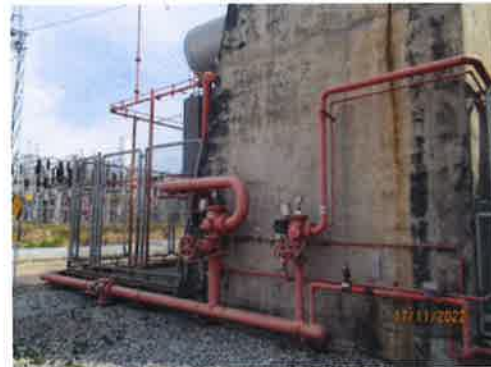
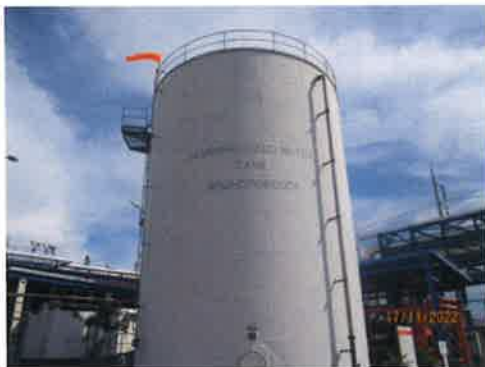
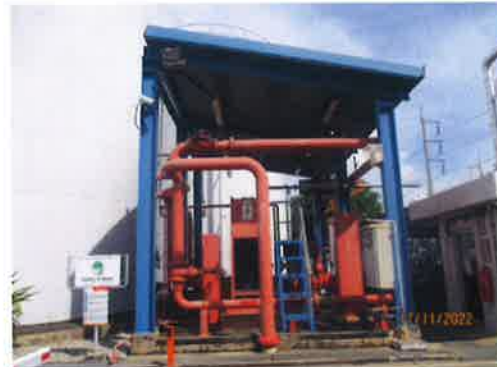
10.3 อุปกรณ์ ป้องกัน อัคคีภัย	<ul style="list-style-type: none"> - จัดให้มีอุปกรณ์ป้องกันอัคคีภัยภายในอาคารต่างๆ ดังนี้ <ul style="list-style-type: none"> • Fire Extinguisher ชนิด ABC Dry Chemical ขนาดไม่น้อยกว่า 4.5 กิโลกรัม ติดตั้งในอาคารต่างๆ • Fire Extinguisher ชนิด Carbon Dioxide ติดตั้งบริเวณห้องควบคุมเครื่องจักรและอุปกรณ์ไฟฟ้า 	<ul style="list-style-type: none"> - พื้นที่โครงการ 	<ul style="list-style-type: none"> - โรงไฟฟ้าจัดให้มีอุปกรณ์ป้องกันอัคคีภัยภายในอาคารตามที่มาตรการกำหนด และทำการตรวจสอบสภาพการใช้งานเป็นประจำทุกเดือน 	-	<ul style="list-style-type: none"> - ภาคผนวก ข.12 การตรวจสอบอุปกรณ์ป้องกันอัคคีภัย - รูปที่ 3-29 อุปกรณ์ป้องกันอัคคีภัย
	<ul style="list-style-type: none"> - จัดให้มีอุปกรณ์ป้องกันอัคคีภัยภายนอกอาคารต่างๆ ดังนี้ <ul style="list-style-type: none"> • ท่อน้ำดับเพลิงและหัวจ่ายน้ำดับเพลิง รอบพื้นที่โครงการ และบริเวณลานถังเก็บสารเคมี • ถังเก็บน้ำสำรองเพื่อการดับเพลิงขนาด 650 ลูกบาศก์เมตร • เครื่องสูบน้ำดับเพลิง 	<ul style="list-style-type: none"> - พื้นที่โครงการ 	<ul style="list-style-type: none"> - โรงไฟฟ้าจัดให้มีอุปกรณ์ป้องกันอัคคีภัยภายนอกอาคารตามที่มาตรการกำหนดเรียบร้อยแล้ว 	-	<ul style="list-style-type: none"> - รูปที่ 3-29 อุปกรณ์ป้องกันอัคคีภัย

Fire Extinguisher ชนิด ABC Dry Chemical

Fire Extinguisher ชนิด Carbon Dioxide

ถัง Wheel Dry Chemical

ท่อน้ำดับเพลิงและหัวจ่ายน้ำดับเพลิงรอบพื้นที่โรงไฟฟ้า

ถังเก็บน้ำสำรอง

เครื่องสูบน้ำดับเพลิง
