ผลการปฏิบัติตามมาตรการป้องกันและแก้ไขผลกระทบสิ่งแวดล้อม

โครงการโรงไฟฟ้าชีวมวลขนาดไม่เกิน 30 เมกะวัตต์ ของบริษัท บ้านไร่ผลิตไฟฟ้า จำกัด ได้รับความเห็นชอบจากสำนักนโยบายและแผนทรัพยากรธรรมชาติและสิ่งแวดล้อม ตามหนังสือที่ ทส 1009.7/6617 ลงวันที่ 25 กรกฎาคม พ.ศ. 2556 โดยกำหนดให้บริษัท บ้านไร่ผลิตไฟฟ้า จำกัด ต้องปฏิบัติตามมาตรการป้องกันและแก้ไขผลกระทบสิ่งแวดล้อม และมาตรการติดตามตรวจสอบผลกระทบสิ่งแวดล้อมที่เสนอไว้ในรายงานการประเมินผลกระทบสิ่งแวดล้อม (EIA) อย่างเคร่งครัด ดังนั้น บริษัทฯ จึงนำเสนอผลการปฏิบัติตามมาตรการป้องกันและแก้ไขผลกระทบสิ่งแวดล้อม ระยะดำเนินการ ระหว่างเดือนกรกฎาคม ถึงธันวาคม พ.ศ. 2565 รายละเอียดดังแสดงในตารางที่ 2-1

ตารางที่ 2-1 ผลการปฏิบัติตามมาตรการป้องกันและแก้ไขผลกระทบสิ่งแวดล้อม โครงการโรงไฟฟ้าชีวมวลขนาดไม่เกิน 30 เมกะวัตต์
ระยะดำเนินการ บริษัท บ้านไร่ผลิตไฟฟ้า จำกัด ระหว่างเดือนกรกฎาคม ถึงธันวาคม พ.ศ. 2565

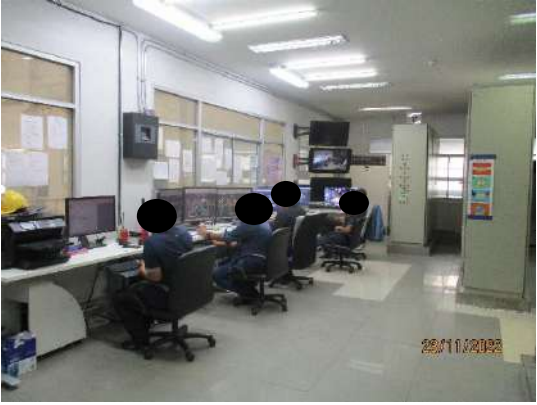
(3) การปล่อยเชื้อเพลิงเข้าสู่ห้องเผาไหม้ของหม้อไอน้ำ	<ul style="list-style-type: none"> ระบบสายพานลำเลียงที่ใช้ต้องเป็นระบบปิดครอบเพื่อลดการฟุ้งกระจายของ ฝุ่นละอองที่เกิดขึ้นระหว่างการลำเลียงเข้าสู่ห้องเผาไหม้ พนักงานควบคุมระบบสายพานลำเลียงต้องตรวจสอบระบบลำเลียงให้อยู่ในสภาพพร้อมใช้งานอยู่เสมอ 	<ul style="list-style-type: none"> โครงการได้ติดตั้งระบบสายพานลำเลียงกากอ้อย ซึ่งเป็นระบบปิดครอบ เพื่อลดการฟุ้งกระจายของ ฝุ่นละอองที่เกิดขึ้นระหว่างการลำเลียงกากอ้อยเข้าสู่ห้องเผาไหม้ โครงการจัดให้มีพนักงานควบคุมระบบสายพาน ลำเลียงและคอยตรวจสอบประสิทธิภาพการทำงานของระบบให้มีสภาพพร้อมใช้งานอยู่เสมอ 	-	<ul style="list-style-type: none"> รูปที่ 2-8 ระบบปิดครอบบริเวณสายพานลำเลียงเชื้อเพลิงเพื่อป้องกันการฟุ้งกระจาย รูปที่ 2-9 ห้องควบคุม (Control Room)

<p>รูปที่ 2-7 ป้ายแนะนำการทำงาน และป้ายเตือนต่างๆ</p>	<p>รูปที่ 2-8 ระบบปิดครอบบริเวณสายพานลำเลียงเชื้อเพลิง เพื่อป้องกันการฟุ้งกระจาย</p>
