ผลการปฏิบัติตามมาตรการป้องกันและ  
แก้ไขผลกระทบสิ่งแวดล้อม

#### 2.1 ผลการปฏิบัติตามมาตรการป้องกันและแก้ไขผลกระทบสิ่งแวดล้อม

ตารางที่ 2-1 ผลการปฏิบัติตามมาตรการป้องกันและแก้ไขผลกระทบสิ่งแวดล้อม โครงการโรงงานผลิตเหล็กหล่อขึ้นรูปสำหรับชิ้นส่วนยานยนต์ ส่วนขยาย ครั้งที่ 1 (ครั้งที่ 3) ของบริษัท คีริว (ประเทศไทย) จำกัด ระหว่างเดือนกรกฎาคม-ธันวาคม พ.ศ. 2565

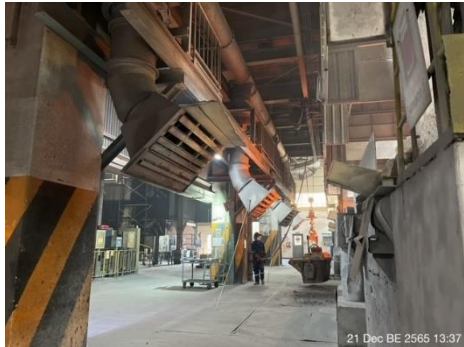
ภาพที่ 2-1 ระบบรวบรวมฝุ่นแบบ Canopy hood

| มาตรการป้องกันและแก้ไขผลกระทบสิ่งแวดล้อม | รายละเอียดการปฏิบัติตามมาตรการและประสิทธิภาพของการดำเนินการ | ปัญหา อุปสรรค และการแก้ไข | เอกสารอ้างอิง |
|---|---|--|--|
| <b>2. คุณภาพอากาศ</b><br>- ติดตั้งระบบรวบรวมฝุ่นแบบ Canopy hood เหนือเตาหลอมแบบ induction furnace<br>- ติดตั้งเตาหลอมขนาด 5 ตัน จำนวน 8 เตา (ทำงานพร้อมกันครั้งละ 4 เตา)<br>- กำหนดให้ใช้ไฟฟ้าเป็นพลังงานหลักสำหรับเตาหลอมหลัก<br>- ติดตั้งระบบดักฝุ่นแบบถุงกรอง เพื่อบำบัดฝุ่นจากเตาหลอม | - โครงการได้ติดตั้งระบบรวบรวมฝุ่นแบบ Canopy Hood เหนือเตาหลอมแบบ Induction furnace เรียบร้อยแล้ว<br>- โครงการได้ติดตั้งเตาหลอมขนาด 5 ตัน จำนวน 8 เตา เรียบร้อยแล้ว<br>- โครงการใช้ไฟฟ้าเป็นพลังงานสำหรับเตาหลอมหลัก<br>- โครงการได้ติดตั้งระบบดักฝุ่นแบบถุงกรอง เพื่อบำบัดฝุ่นจากเตาหลอมตามมาตรการกำหนดเรียบร้อยแล้ว | - ไม่พบปัญหาในการดำเนินการ<br>- ไม่พบปัญหาในการดำเนินการ<br>- ไม่พบปัญหาในการดำเนินการ | - ภาพที่ 2-1 ระบบรวบรวมฝุ่นแบบ Canopy hood<br>- ภาพที่ 2-2 เตาหลอม<br>- |

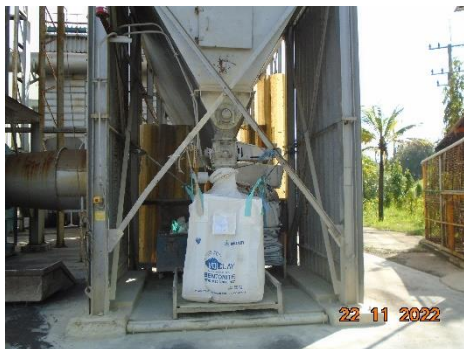
ภาพที่ 2-3 ระบบดักฝุ่นแบบถุงกรอง

| มาตรการป้องกันและแก้ไขผลกระทบสิ่งแวดล้อม | รายละเอียดการปฏิบัติตามมาตรการและประสิทธิภาพของการดำเนินการ | ปัญหา อุปสรรค และการแก้ไข | เอกสารอ้างอิง |
|---|---|--|--|
| - ควบคุมความเข้มข้นของมลพิษที่ปล่อยออกจากปล่องระบายอากาศเสียของระบบดักฝุ่นแบบถุงกรองแต่ละชุดให้เป็นไปตามค่ามาตรฐานการปล่อยทิ้งอากาศเสียจากโรงงานเหล็กตามประกาศกระทรวงวิทยาศาสตร์ เทคโนโลยีและสิ่งแวดล้อม (พ.ศ. 2544) โดยควบคุมความเข้มข้นฝุ่นละอองและอัตราการระบายออกจากปล่องระบายในแต่ละปล่อง ดังนี้ <ul style="list-style-type: none"> <li>bag house stack no.1/1 มีค่าฝุ่นไม่เกิน 16 mg/m<sup>3</sup> หรือ 0.38 g/s</li> <li>bag house stack no.1/2 มีค่าฝุ่นไม่เกิน 16 mg/m<sup>3</sup> หรือ 0.38 g/s</li> <li>bag house stack no.1/3 มีค่าฝุ่นไม่เกิน 16 mg/m<sup>3</sup> หรือ 0.11 g/s</li> <li>bag house stack no.1/4 มีค่าฝุ่นไม่เกิน 16 mg/m<sup>3</sup> หรือ 0.09 g/s</li> <li>bag house stack no.1/5 มีค่าฝุ่นไม่เกิน 16 mg/m<sup>3</sup> หรือ 0.11 g/s</li> </ul> | - โครงการมีการควบคุมการระบายสารมลพิษออกจากปล่องระบายอากาศเสียให้อยู่ในเกณฑ์ที่กำหนด โดยจากผลการตรวจวัดคุณภาพอากาศจากปล่องระบายอากาศเสีย ในช่วงเดือนกรกฎาคม-ธันวาคม พ.ศ. 2565 ผลการตรวจวัดมีค่าอยู่ในเกณฑ์ที่กำหนด สามารถสรุปได้ดังนี้ <ul style="list-style-type: none"> <li>bag house stack no.1/1 มีค่า &lt;0.5 mg/m<sup>3</sup> หรือ &lt;0.0075 g/s</li> <li>bag house stack no.1/2 มีค่า &lt;0.5 mg/m<sup>3</sup> หรือ &lt;0.0071 g/s</li> <li>bag house stack no.1/3 มีค่า 1.2 mg/m<sup>3</sup> หรือ 0.0120 g/s</li> <li>bag house stack no.1/4 มีค่า 2.3 mg/m<sup>3</sup> หรือ 0.0130 g/s</li> <li>bag house stack no.1/5 มีค่า &lt;0.5 mg/m<sup>3</sup> หรือ &lt;0.0045 g/s</li> <li>bag house stack no.1/10 มีค่า &lt;0.5 mg/m<sup>3</sup> หรือ &lt;0.0085 g/s</li> </ul> | - ไม่พบปัญหาในการดำเนินการ | - ภาคผนวก ค ใบรับรองผลการตรวจวัดคุณภาพสิ่งแวดล้อม<br>- ภาคผนวก ข-26 เอกสารชี้แจงการนิคมฯในการดำเนินการปรับปรุงระบบ |

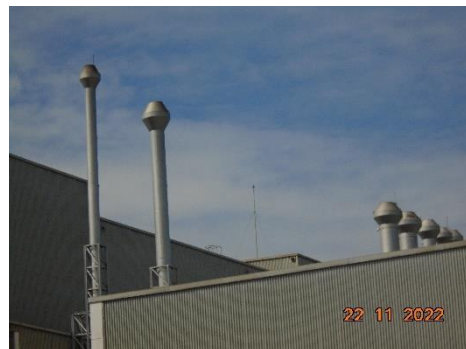
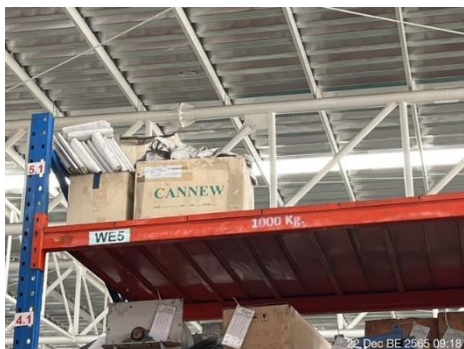
ภาพที่ 2-4 ฝุ่นกรองสำรองไว้ในกรณีเกิดปัญหาหรือชำรุด

| มาตรการป้องกันและแก้ไขผลกระทบสิ่งแวดล้อม | รายละเอียดการปฏิบัติตามมาตรการและประสิทธิภาพของการดำเนินการ | ปัญหา อุปสรรค และการแก้ไข | เอกสารอ้างอิง |
|--|--|---|--|
| - จัดเตรียมอุปกรณ์อะไหล่ที่จำเป็นเกี่ยวข้องกับระบบบำบัดมลพิษทางอากาศให้มีปริมาณเพียงพอ เพื่อใช้แก้ไขซ่อมแซมเมื่อระบบบำบัดมลพิษเกิดขัดข้องได้ทันที | - โครงการได้จัดเตรียมอะไหล่ สำหรับระบบบำบัดมลพิษทางอากาศ ซึ่งหากเกิดเหตุขัดข้องหรือการชำรุดเสียหายจะสามารถแก้ไขและซ่อมแซมได้ทันที | - ไม่พบปัญหาในการดำเนินการ | - ภาพที่ 2-4 ถังกรองสำรองไว้ในกรณีเกิดปัญหาหรือชำรุด |

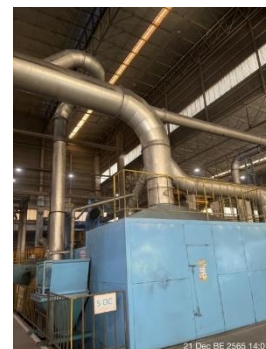
| มาตรการป้องกันและแก้ไขผลกระทบสิ่งแวดล้อม | รายละเอียดการปฏิบัติตามมาตรการและประสิทธิภาพของการดำเนินการ | ปัญหา อุปสรรค และการแก้ไข | เอกสารอ้างอิง |
|--|---|--|---|
| - ติดตั้งระบบดูดอากาศเฉพาะจุดเพื่อป้องกันการฟุ้งกระจายของฝุ่นทราย | - โครงการได้ติดตั้งระบบดูดอากาศเฉพาะจุดในบริเวณที่มีกระบวนการผลิตทรายได้แบบเพื่อป้องกันการฟุ้งกระจายของฝุ่นทราย | - ไม่พบปัญหาในการดำเนินการ | - ภาพที่ 2-5 ระบบดูดอากาศเฉพาะจุด |

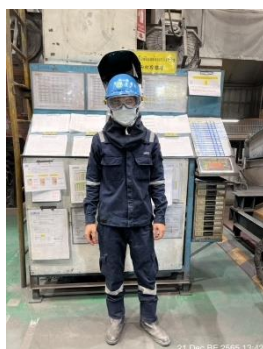
| มาตรการป้องกันและแก้ไขผลกระทบสิ่งแวดล้อม | รายละเอียดการปฏิบัติตามมาตรการและประสิทธิภาพของการดำเนินการ | ปัญหา อุปสรรค และการแก้ไข | เอกสารอ้างอิง |
|--|---|---|--|
| <b>3. เสียง (ต่อ)</b><br>- จัดเตรียมอุปกรณ์ป้องกันเสียงส่วนบุคคล เช่น ปลั๊กอุดหู ที่ครอบหู ให้กับพนักงานที่ทำงานในพื้นที่ที่มีเสียงดังอย่างเพียงพอ | - โครงการมีการจัดเตรียมอุปกรณ์ป้องกันเสียงส่วนบุคคล เช่น ปลั๊กอุดหู ที่ครอบหู ให้กับพนักงานที่ปฏิบัติงานในพื้นที่ที่มีเสียงดังอย่างเพียงพอ | - ไม่พบปัญหาในการดำเนินการ | - ภาพที่ 2-6 อุปกรณ์คุ้มครองความปลอดภัยส่วนบุคคล (PPE) |

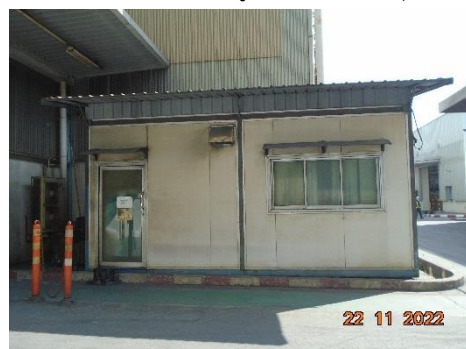
ภาพที่ 2-7 ห้องควบคุมการทำงานของเตาหลอม (Control Room) และห้องฝึกพนักงานเตาหลอม

| มาตรการป้องกันและแก้ไขผลกระทบสิ่งแวดล้อม | รายละเอียดการปฏิบัติตามมาตรการและประสิทธิภาพของการดำเนินการ | ปัญหา อุปสรรค และการแก้ไข | เอกสารอ้างอิง |
|--|---|---|--|
| - จัดให้มีห้องควบคุมการทำงานของเตาหลอม | - โครงการได้จัดให้มีห้องควบคุมการทำงานของเตาหลอมเพื่อหลีกเลี่ยงการสัมผัสเสียงแก่พนักงานโดยตรง | - ไม่พบปัญหาในการดำเนินการ | - ภาพที่ 2-7 ห้องควบคุมการทำงานของเตาหลอม (Control Room) และห้องพักพนักงานเตาหลอม |

| มาตรการป้องกันและแก้ไขผลกระทบสิ่งแวดล้อม | รายละเอียดการปฏิบัติตามมาตรการและประสิทธิภาพของการดำเนินการ | ปัญหา อุปสรรค และการแก้ไข | เอกสารอ้างอิง |
|---|---|---|---|
| <b>3. เสียง (ต่อ)</b><br>- กำหนดให้การควบคุมการทำงานของเครื่องจักร ดำเนินการภายในห้องควบคุม และควบคุมการทำงานของเครื่องจักรด้วยเครื่องจักรอัตโนมัติ | - โครงการกำหนดให้พนักงานควบคุมการทำงานของเครื่องจักรด้วยเครื่องจักรอัตโนมัติภายในห้อง Control Room เพื่อป้องกันพนักงานสัมผัสเสียงดังเกินกำหนด | - ไม่พบปัญหาในการดำเนินการ | - ภาพที่ 2-7 ห้องควบคุมการทำงานของเตาหลอม (Control Room) และห้องพักพนักงานเตาหลอม |

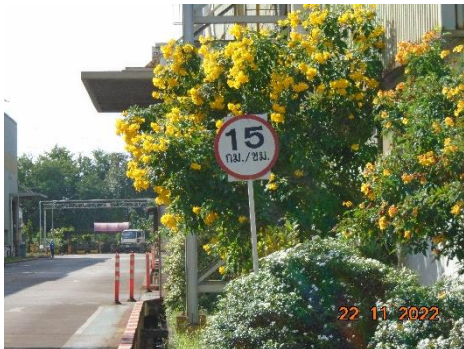
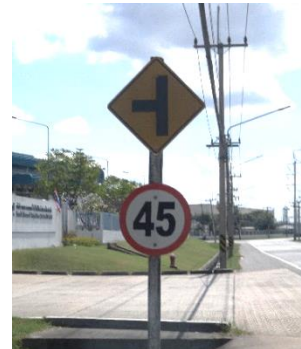
| มาตรการป้องกันและแก้ไขผลกระทบสิ่งแวดล้อม | รายละเอียดการปฏิบัติตามมาตรการและประสิทธิภาพของการดำเนินการ | ปัญหา อุปสรรค และการแก้ไข | เอกสารอ้างอิง |
|--|---|---|--|
| <b>5. การคมนาคม (ต่อ)</b><br>- กำหนดความเร็วของรถบรรทุกที่วิ่งภายในนิคมฯ ไม่เกิน 45 กม./ชม. | - โครงการกำหนดให้รถบรรทุกที่วิ่งภายในนิคมฯ ต้องไม่เกิน 45 กิโลเมตรต่อชั่วโมง | - ไม่พบปัญหาในการดำเนินการ | - ภาพที่ 2-14 ป้ายจำกัดความเร็ว |

ป้ายจำกัดความเร็วภายในโครงการ 15 กม.

ป้ายจำกัดความเร็วภายในนิคมฯ 45 กม.

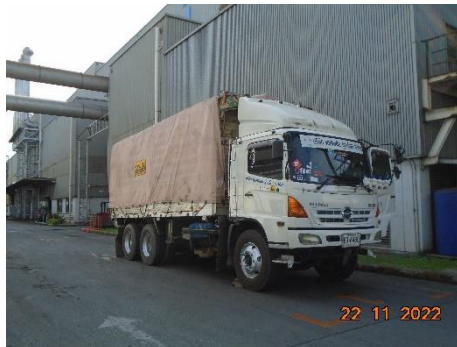
| มาตรการป้องกันและแก้ไขผลกระทบสิ่งแวดล้อม | รายละเอียดการปฏิบัติตามมาตรการและประสิทธิภาพของการดำเนินการ | ปัญหา อุปสรรค และการแก้ไข | เอกสารอ้างอิง |
|--|---|---|---|
| <b>5. การคมนาคม (ต่อ)</b><br>- รถขนส่งจะต้องมีวัสดุคลุมปกปิดอย่างมิดชิดเพื่อป้องกันการฟุ้งกระจาย และเศษวัสดุร่วงหล่นลงสู่ถนน | - โครงการกำหนดให้รถบรรทุกที่ทำการขนส่งวัตถุดิบหรือผลิตภัณฑ์ต้องมีวัสดุคลุมปกปิดอย่างมิดชิด เพื่อป้องกันการฟุ้งกระจายและเศษวัสดุร่วงหล่นลงสู่ถนน | - ไม่พบปัญหาในการดำเนินการ | - ภาพที่ 2-15 รถบรรทุกคลุมผ้าใบ |

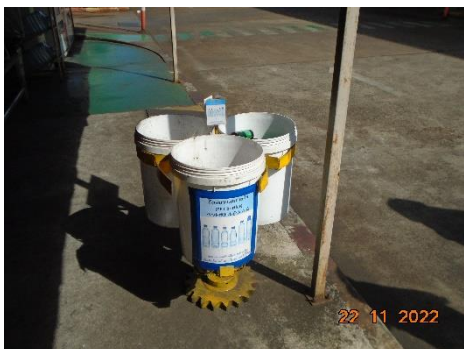
| มาตรการป้องกันและแก้ไขผลกระทบสิ่งแวดล้อม | รายละเอียดการปฏิบัติตามมาตรการและประสิทธิภาพของการดำเนินการ | ปัญหา อุปสรรค และการแก้ไข | เอกสารอ้างอิง |
|--|---|---|--|
| - จัดให้มีถังรองรับขยะมูลฝอย 3 ประเภท ได้แก่ ขยะมูลฝอยทั่วไป ขยะมูลฝอยรีไซเคิล และขยะมูลฝอยจากสำนักงาน | - โครงการจัดให้มีถังรองรับขยะมูลฝอย 3 ประเภท ได้แก่ ขยะมูลฝอยทั่วไป ขยะมูลฝอยรีไซเคิล และขยะมูลฝอยจากสำนักงาน | - ไม่พบปัญหาในการดำเนินการ | - ภาพที่ 2-16 ถังขยะ 3 ประเภท และการแยกขยะรีไซเคิล |

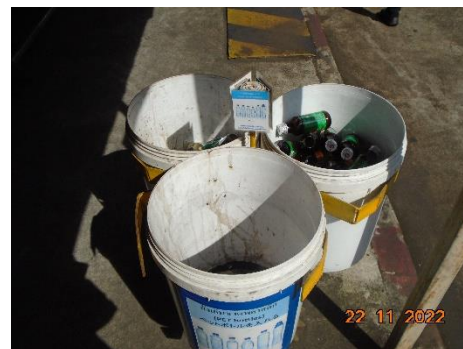
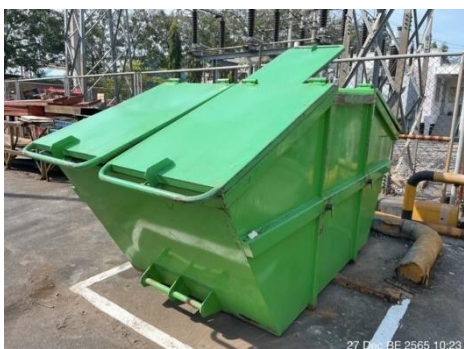
| มาตรการป้องกันและแก้ไขผลกระทบสิ่งแวดล้อม | รายละเอียดการปฏิบัติตามมาตรการและประสิทธิภาพของการดำเนินการ | ปัญหา อุปสรรค และการแก้ไข | เอกสารอ้างอิง |
|--|---|---|--|
| - เก็บรวบรวมขยะมูลฝอยประเภทต่างๆ ใส่ในภาชนะที่เหมาะสม มีฝาปิดมิดชิด และสามารถขนถ่ายได้สะดวกก่อนติดต่อให้หน่วยงานที่ได้รับอนุญาตจากราชการ รับไปกำจัดต่อไป | - โครงการเก็บรวบรวมขยะมูลฝอยประเภทต่างๆ ใส่ถุงมัดปากถุงอย่างมิดชิด และเก็บไว้ในอาคารรวบรวมขยะมูลฝอยที่หลังคาปกคลุมก่อนติดต่อให้หน่วยงานที่ได้รับอนุญาตจากราชการรับไปกำจัดต่อไป | - ไม่พบปัญหาในการดำเนินการ | - ภาพที่ 2-17 จุดรวบรวมขยะมูลฝอยก่อนนำไปกำจัด |

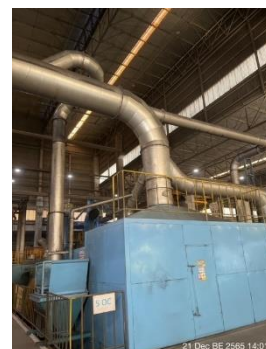
ภาพที่ 2-30 ระบบดูดอากาศ (ระบบปิด) ในบริเวณที่มี  
กระบวนการทำแบบทราย

| มาตรการป้องกันและแก้ไขผลกระทบสิ่งแวดล้อม | รายละเอียดการปฏิบัติตามมาตรการและประสิทธิภาพของการดำเนินการ | ปัญหา อุปสรรค และการแก้ไข | เอกสารอ้างอิง |
|--|---|--|---|
| - ออกแบบกระบวนการผลิต (ที่เกี่ยวข้องกับการใช้ทราย) ให้เป็นระบบปิดเพื่อป้องกันการฟุ้งกระจายของฝุ่นทราย | - โครงการได้ทำการออกแบบระบบดูดอากาศในบริเวณที่มีกระบวนการทำแบบทรายเพื่อป้องกันการฟุ้งกระจายของฝุ่นทราย | - ไม่พบปัญหาในการดำเนินการ | - ภาพที่ 2-30 ระบบดูดอากาศ (ระบบปิด) ในบริเวณที่มีกระบวนการทำแบบทราย |

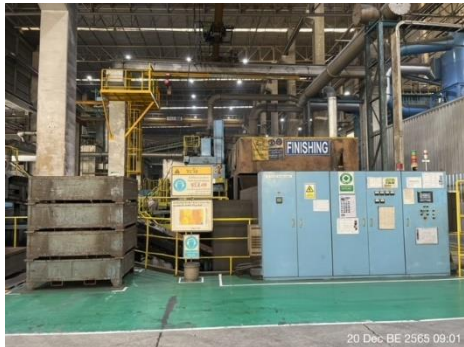
| มาตรการป้องกันและแก้ไขผลกระทบสิ่งแวดล้อม | รายละเอียดการปฏิบัติตามมาตรการและประสิทธิภาพของการดำเนินการ | ปัญหา อุปสรรค และการแก้ไข | เอกสารอ้างอิง |
|--|---|---|--|
| <b>3. เสียง</b><br>- ติดตั้งเครื่องจักรที่อาจก่อให้เกิดเสียงดังภายในอาคาร เพื่อป้องกันเสียงรบกวนชุมชนใกล้เคียง | - โครงการมีการติดตั้งเครื่องจักรที่มีเสียงดังภายในอาคารเพื่อป้องกันการเกิดเสียงดังรบกวนต่อชุมชนใกล้เคียง | - ไม่พบปัญหาในการดำเนินการ | - ภาพที่ 2-31 การติดตั้งเครื่องจักรที่มีเสียงดังภายในอาคาร |

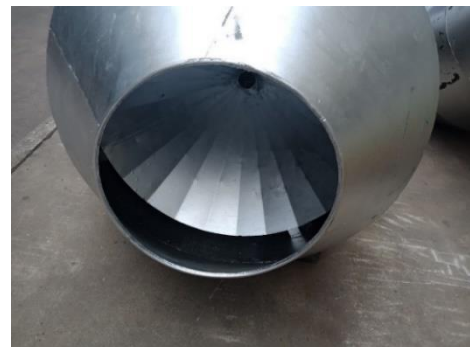
| มาตรการป้องกันและแก้ไขผลกระทบสิ่งแวดล้อม | รายละเอียดการปฏิบัติตามมาตรการและประสิทธิภาพของการดำเนินการ | ปัญหา อุปสรรค และการแก้ไข | เอกสารอ้างอิง |
|---|---|---|---|
| 2. คุณภาพอากาศ (ต่อ)<br>- ติดตั้งระบบป้องกันน้ำฝนบริเวณปลายปล่องของระบบดักฝุ่น | - โครงการได้ดำเนินการติดตั้งระบบป้องกันน้ำฝนบริเวณปลายปล่องของระบบดักฝุ่นเรียบร้อยแล้ว | - ไม่พบปัญหาในการดำเนินการ | - ภาพที่ 2-36 ติดตั้งระบบป้องกันน้ำฝนบริเวณปลายปล่อง |

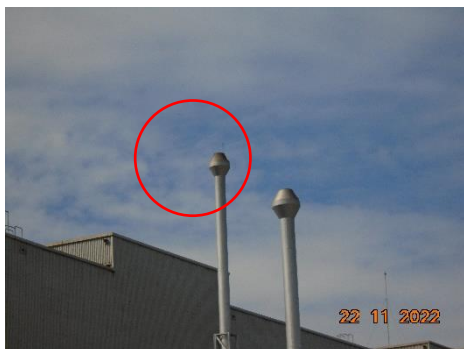
| มาตรการป้องกันและแก้ไขผลกระทบสิ่งแวดล้อม | รายละเอียดการปฏิบัติตามมาตรการและประสิทธิภาพของการดำเนินการ | ปัญหา อุปสรรค และการแก้ไข | เอกสารอ้างอิง |
|---|---|---|---|
| - ติดตั้งระบบป้องกันฟ้าผ่าตามมาตรฐานที่หน่วยงานราชการกำหนด หรือเทียบเท่า | - โครงการได้ติดตั้งระบบป้องกันฟ้าผ่าตามมาตรฐานที่หน่วยงานราชการกำหนด หรือเทียบเท่า | - ไม่พบปัญหาในการดำเนินการ | - ภาพที่ 2-37 ติดตั้งระบบป้องกันฟ้าผ่าบริเวณปลายปล่อง |
