บทที่ 2

ผลการปฏิบัติตามมาตรการป้องกันและแก้ไขผลกระทบสิ่งแวดล้อม

โครงการโรงงานผลิตลูกบดและชิ้นส่วนหม้อบดแนวตั้ง (ส่วนขยาย 4) ของบริษัท มากอตโต จำกัด ระหว่างเดือนกรกฎาคม-ธันวาคม พ.ศ. 2565

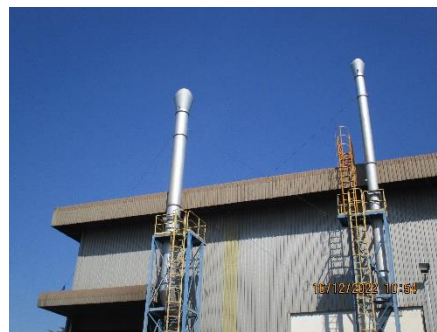
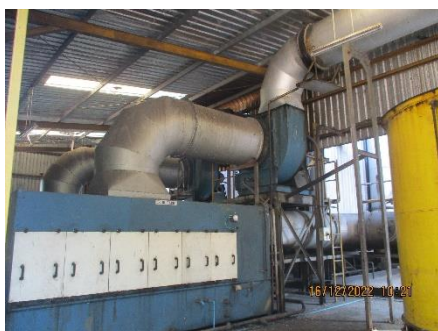
มาตรการป้องกันและแก้ไขผลกระทบสิ่งแวดล้อม	รายละเอียดการปฏิบัติตามมาตรการ และประสิทธิภาพของการดำเนินการ	ปัญหา อุปสรรค และการแก้ไข	หลักฐานและ เอกสารประกอบ
<p>2. คุณภาพอากาศ (ต่อ)</p> <p>- การติดตั้งอุปกรณ์บำบัดมลพิษทางอากาศจากแหล่งกำเนิดต่างๆ ดังนี้</p> <ul style="list-style-type: none"> • ระบบดักฝุ่นแบบถุงกรอง (Bag House) จำนวน 13 ชุด ประกอบด้วย <ul style="list-style-type: none"> * Bag House No.1 หน่วย Sand Plant & Shake Out ของ Ascast 1 (1BH-1) * Bag House No.2 หน่วย Breaking Drum & Sorting ของ Ascast 1 (1BH-2) * Bag House No.3 หน่วย Melting Furnace ของ Ascast 2 (3BH-1) * Bag House No.4 หน่วย Sand Plant & Molding ของ Ascast 2 (3BH-2) * Bag House No.5 หน่วย Shake Out and Breaking Drum & Sorting ของ Ascast 2(3BH-3) * Bag House No.6 หน่วย Melting Furnace ของ Ascast 1 (1BH-3) * Bag House No.7 หน่วย Melting Furnace ของ Ascast 3 (3BH-4) 	<p>- โครงการติดตั้งอุปกรณ์บำบัดมลพิษทางอากาศจากแหล่งกำเนิดต่างๆ ดังนี้</p> <ul style="list-style-type: none"> • ติดตั้งระบบดักฝุ่นแบบถุงกรอง (Bag House) แล้ว จำนวน 10 ชุด ได้แก่ <ul style="list-style-type: none"> * อาคารผลิต 1-3 จำนวน 6 ชุด ได้แก่ 1BH-1, 1BH-2, 1BH-3, 3BH-1, 3BH-2 และ 3BH-3 * อาคารผลิต 4 จำนวน 4 ชุด ได้แก่ 4BH-1, 4BH-2, 4BH-3 และ 4BH-4 * เนื่องจากยังไม่มีมีการก่อสร้างโครงการส่วนขยาย 3 จึงยังไม่ได้ดำเนินการติดตั้งระบบดักฝุ่นแบบถุงกรอง (Bag House) จำนวน 3 ชุด 	-	- ภาพที่ 2-1 ระบบดักฝุ่นแบบถุงกรอง (Bag House)

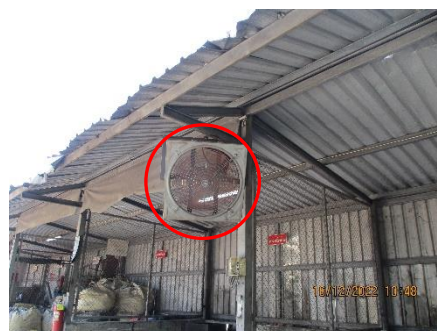
2. คุณภาพอากาศ (ต่อ) <ul style="list-style-type: none"> ระบบดักไอน้ำมัน (Oil Circulation) จำนวน 7 ชุด ประกอบด้วย <ul style="list-style-type: none"> * หน่วยการอบชุบชิ้นงาน (Heat Treatment No.1) จำนวน 1 ชุด * หน่วยการอบชุบชิ้นงาน (Heat Treatment No.2) จำนวน 1 ชุด * หน่วยการอบชุบชิ้นงาน (Heat Treatment No.3) จำนวน 1 ชุด * หน่วยการอบชุบชิ้นงาน (Heat Treatment No.4) จำนวน 1 ชุด * หน่วยการอบชุบชิ้นงาน (Heat Treatment No.5) จำนวน 1 ชุด * หน่วยการอบชุบชิ้นงาน (Heat Treatment No.6) จำนวน 1 ชุด * หน่วยการอบชุบชิ้นงาน (Heat Treatment No.7) จำนวน 1 ชุด 	<ul style="list-style-type: none"> ติดตั้ง ระบบดักไอน้ำมัน (Oil Circulation) แล้ว จำนวน 4 ชุด ได้แก่ <ul style="list-style-type: none"> * อาคารผลิต 1-3 จำนวน 4 ชุด ได้แก่ 1OC-1, 2OC-2, 3OC-1 และ 3OC-2 * อาคารผลิตส่วนขยาย 3 จำนวน 3 ชุด ยังไม่ได้ทำการติดตั้ง เนื่องจากยังไม่มีกรอบสร้างในส่วนของโครงการส่วนขยาย 3 แสดงการติดตั้งระบบดักไอน้ำมัน (Oil Circulation) 	-	- ภาพที่ 2-2 ระบบดักไอน้ำมัน (Oil Circulation)

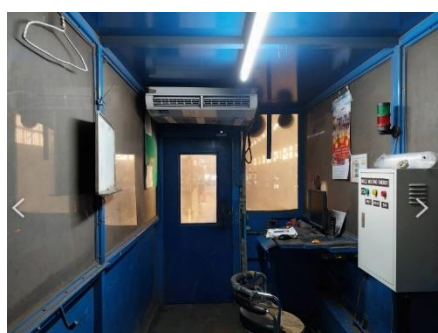
2. คุณภาพอากาศ (ต่อ) - จัดให้มีระบบระบายอากาศภายในอาคารเพื่อเพิ่มประสิทธิภาพการระบายอากาศภายในอาคารให้เป็นไปตามมาตรฐานการออกแบบและกฎหมายควบคุมอาคารหรือกฎหมายอื่นๆที่เกี่ยวข้อง	- จัดให้มีระบบระบายอากาศภายในอาคารโดยก่อสร้างอาคารเป็นแบบปิดด้านข้างเปิดเฉพาะหัวท้าย มีชุดระบายอากาศด้านบนหลังคา เพื่อให้ลมร้อนลอยตัวระบายออกไปและมีลมเย็นเข้ามาแทนที่ นอกจากนั้นจัดให้มีพัดลมระบายอากาศเฉพาะจุดในพื้นที่ที่พนักงานปฏิบัติงานอยู่ และจัดให้มีห้องปรับอากาศในห้องพักพนักงาน	-	- ภาพที่ 2-3 พัดลมระบายอากาศ - ภาพที่ 2-4 ระบบระบายอากาศ

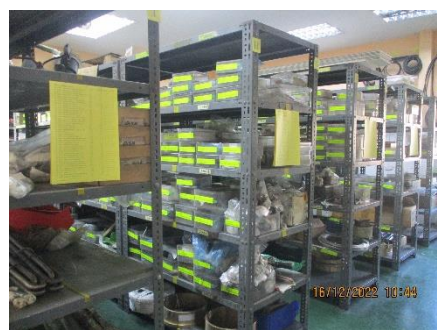
มาตรการป้องกันและแก้ไขผลกระทบสิ่งแวดล้อม	รายละเอียดการปฏิบัติตามมาตรการและประสิทธิภาพของการดำเนินการ	ปัญหา อุปสรรค และการแก้ไข	หลักฐานและเอกสารประกอบ
2. คุณภาพอากาศ (ต่อ) - จัดเตรียมอะไหล่สำรองที่จำเป็นสำหรับระบบบำบัดมลพิษทางอากาศให้มีจำนวนเพียงพอต่อการซ่อมบำรุงและแก้ไขได้ทันทีเมื่อตรวจพบระบบบำบัดมลพิษทางอากาศขัดข้อง	- มีการจัดเตรียมอะไหล่ที่จำเป็นสำหรับระบบบำบัดมลพิษทางอากาศ เช่น ถังกรอง/สายพาน ไม้ประจําโรงงาน โดยจัดเก็บไว้ที่หน่วยงานพัสดุ ส่วนอีกจำนวนหนึ่งจะจัดเก็บไว้ที่บริษัทที่รับดูแลงานระบบบำบัดมลพิษทางอากาศของทางโครงการ ซึ่งหากพบการชำรุด/เสียหายของอุปกรณ์ ทำให้สามารถดำเนินการแก้ไขได้ทันที		- ภาพที่ 2-6 อะไหล่ที่จำเป็นสำหรับระบบบำบัดมลพิษทางอากาศ

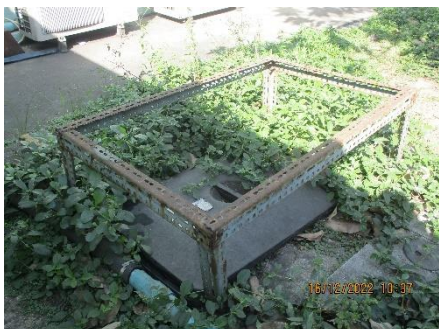
4. คุณภาพน้ำ - ติดตั้งถังบำบัดน้ำเสียสำเร็จรูปที่มีประสิทธิภาพ สำหรับบำบัดน้ำเสียจากห้องน้ำ-ห้องส้วมทั้งหมด โดยขนาดของถังบำบัดน้ำเสียสำเร็จรูปที่ติดตั้ง ต้องมีการประเมินให้เหมาะสมกับจำนวนพนักงานและปริมาณน้ำเสียที่เกิดขึ้น	- มีการติดตั้งถังบำบัดน้ำเสียสำเร็จรูปปริมาตรความจุรวม 77 ลบ.ม./วัน เพื่อบำบัดน้ำทิ้งที่เกิดขึ้นจากอาคารสำนักงาน โรงอาหาร อาคารโรงงาน 1, 2, 3 และ 4 ที่มีปริมาณน้ำเสียเกิดขึ้นประมาณ 40 ลบ.ม./วัน	-	- ภาพที่ 2-11 ถังบำบัดน้ำเสียสำเร็จรูป

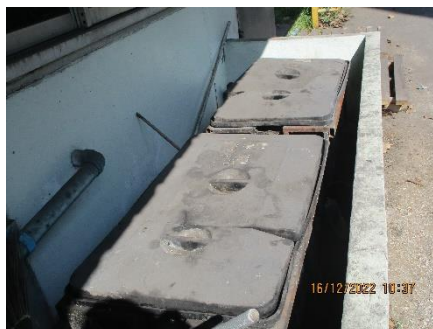
4. คุณภาพน้ำ (ต่อ) - ติดตั้งถังดักไขมัน สำหรับบำบัดน้ำเสียที่เกิดขึ้นจากโรงอาหาร และกำหนดให้มีการดูแลและดักไขมันจากบ่อดักไขมันไปกำจัดอย่างสม่ำเสมอ	- มีการติดตั้งถังดักไขมันสำเร็จรูป เพื่อดักไขมันจากกิจกรรมประกอบอาหาร/ล้างภาชนะ โดยติดตั้งร้านค้าละ 1 ถัง และมีถังรวมด้านนอกอีก 2 ถัง รวมเป็น 4 ถัง โดยจัดให้มีการตรวจสอบและดักไขมันออกทุกวัน โดยร้านค้าและตรวจสอบซ้ำโดยเจ้าหน้าที่โครงการ	-	- ภาพที่ 2-12 ถังดักไขมัน - ภาพผนวก ข-10 เอกสารบันทึกการทำความสะอาดบ่อดักไขมัน (ระหว่างเดือนกรกฎาคม-ธันวาคม พ.ศ. 2565)

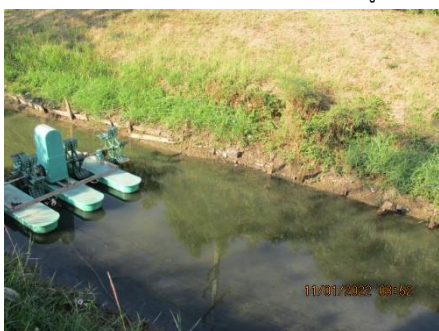
ภาพที่ 2-13 เครื่องเติมอากาศในบ่อพักน้ำทิ้ง

- ติดตั้งเครื่องเติมอากาศภายในคูน้ำและบ่อพักน้ำทั้งโดยทำการเปิดเดินระบบอย่างสม่ำเสมอ	- มีการติดตั้งเครื่องเติมอากาศภายในบ่อพักน้ำทั้ง และคูน้ำรวม 2 ชุด เพื่อปรับปรุงคุณภาพน้ำให้มีค่าอยู่ในเกณฑ์ที่กำหนด	-	- ภาพที่ 2-13 เครื่องเติมอากาศในบ่อพักน้ำทั้ง

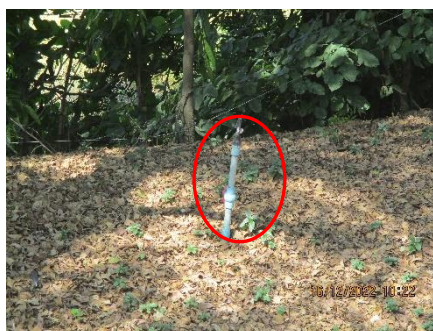
ภาพที่ 2-14 การติดตั้งระบบสูบน้ำจากบ่อพักน้ำทิ้ง/คูน้ำ

- มีการหมุนเวียนน้ำทิ้งที่ผ่านการบำบัดแล้วภายในบ่อพักน้ำทั้งมาใช้ทั้งหมด โดยไม่มีการระบายลงสู่แหล่งน้ำสาธารณะ โดยนำกลับมาใช้รดน้ำต้นไม้/สนามหญ้าภายในโครงการ	- น้ำในบ่อพักน้ำทั้งจะนำกลับมาใช้ในการรดน้ำพื้นที่สีเขียวทั้งหมดภายในในโครงการ โดยไม่มีการระบายลงสู่แหล่งน้ำสาธารณะ	-	- ภาพที่ 2-14 การติดตั้งระบบสูบน้ำจากบ่อพักน้ำทั้ง/คูน้ำ

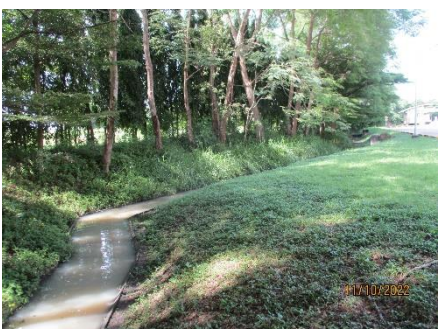
- มีการใช้น้ำในคูน้ำบางส่วนมารดน้ำต้นไม้/สนามหญ้าเพิ่มเติม นอกเหนือ จากน้ำในบ่อพักน้ำทั้งซึ่งคูน้ำและบ่อพักน้ำทั้งแยกออกจากกันโดยสิ้นเชิง เพื่อป้องกันการปนเปื้อน	- นอกจากการใช้น้ำจากบ่อพักน้ำทั้งเพื่อนำกลับมารดน้ำต้นไม้แล้วยังมีการนำน้ำจากคุระบายน้ำมาใช้รดน้ำต้นไม้เพิ่มเติมในช่วงหน้าแล้ง โดยระบบคูน้ำและบ่อพักน้ำของโครงการเป็นระบบที่แยกจากกันโดยสิ้นเชิง		- ภาพที่ 2-14 การติดตั้งระบบสูบน้ำจากบ่อพักน้ำทั้ง/คูน้ำ - ภาพที่ 2-15 คูน้ำ

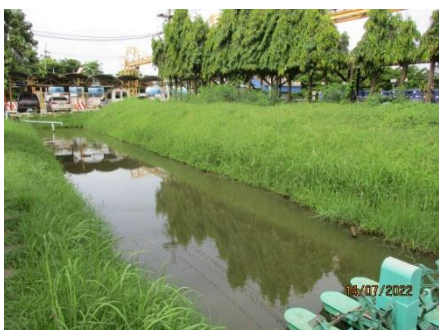
ภาพที่ 2-16 บ่อพักน้ำทิ้งขนาด 600 ลูกบาศก์เมตร

- จัดให้มีบ่อพักน้ำทั้ง ขนาด 600 ลูกบาศก์เมตร ซึ่งมีขนาดเพียงพอที่จะรับน้ำทิ้งที่เกิดขึ้นในโรงงานได้ไม่น้อยกว่า 1 วัน	- โครงการจัดสร้างบ่อพักน้ำทั้ง ขนาด 600 ลูกบาศก์เมตร ซึ่งสามารถรับน้ำทิ้งที่เกิดขึ้นในโรงงานได้ไม่น้อยกว่า 1 วัน	-	- ภาพที่ 2-16 บ่อพักน้ำทั้งขนาด 600 ลูกบาศก์เมตร

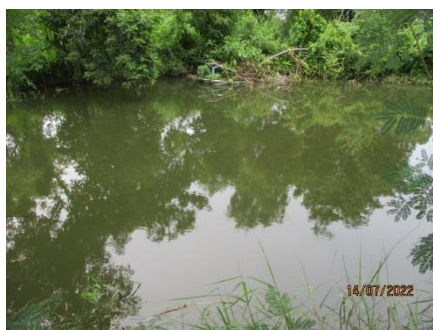
- จัดให้มีคูรับน้ำฝนโดยรอบโรงงาน และมีบ่อหน่วงน้ำ จำนวน 2 บ่อ สำหรับหน่วงน้ำได้ ไม่น้อยกว่า 18,992 ลูกบาศก์เมตร เมื่อฝนหยุดตกโครงการจะระบายน้ำออกจากคูน้ำในอัตราไม่มากกว่า 0.4 ลูกบาศก์เมตร/วินาที เพื่อให้บ่อหน่วงน้ำสามารถรองรับฝนตกในครั้งต่อไปได้	- จัดให้มีคูรับน้ำฝนโดยรอบโรงงาน เพื่อบรรจุน้ำฝนที่ตกในพื้นที่โครงการ สำหรับบ่อหน่วงน้ำปัจจุบันมีจำนวน 2 บ่อ เป็นบ่อดินขุดตั้งอยู่ในพื้นที่อาคารผลิต 4	-	- ภาพที่ 2-17 บ่อหน่วงน้ำ

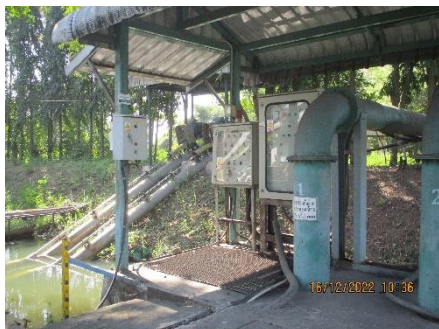
- ในช่วงฤดูฝน (เดือนมิถุนายน-เดือนตุลาคม) จะมีการระบายน้ำภายในคูน้ำบางส่วนออกนอกโครงการในอัตราไม่มากกว่า 0.4 ลูกบาศก์เมตร/วินาที เพื่อรักษาระดับน้ำภายในคูน้ำมิให้อ่เอ่ล้นออกมา ซึ่งมีปริมาณน้ำเกินกว่าความสามารถในการรองรับเท่านั้น และจะต้องแจ้งให้ อบต.บัวลอย รับทราบทุกครั้ง	- โครงการได้มีการแจ้งให้ อบต.บัวลอย รับทราบล่วงหน้าเมื่อจะทำการระบายน้ำ โดยจะดำเนินการสูบน้ำฝนออกสู่ภายนอกโครงการในเดือนมิถุนายน-ตุลาคมของทุกปี เนื่องจากเป็นช่วงที่มีฝนตกชุก โดยจะทำการสูบน้ำออกก่อนที่ฝนจะตก เพื่อไม่ให้เกิดผลกระทบจากการระบายน้ำต่อพื้นที่ข้างเคียง และมีการบันทึกปริมาณน้ำที่ปล่อยระบายออกภายนอกโครงการ	-	- ภาพที่ 2-18 pump สูบน้ำฝนออกนอกโครงการ - ภาคผนวก ข-13 เอกสารการขออนุญาตระบายน้ำออกนอกโครงการในช่วงฤดูฝน - ภาคผนวก ข-14 บันทึกการสูบน้ำออกนอกโครงการ

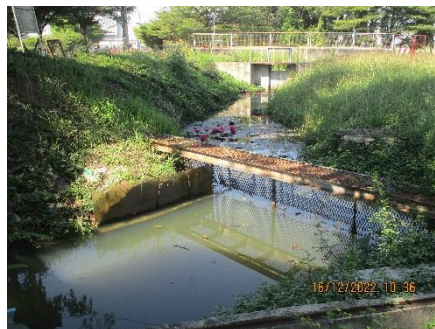
5. การระบายน้ำและการป้องกันน้ำท่วม (ต่อ) - กำกับดูแลมิให้มีการทิ้งเศษวัสดุ และขยะมูลฝอยที่อาจอุดตัน ในรางระบายน้ำภายในพื้นที่โครงการรวมทั้งกำหนดแผนทำ ความสะอาดและเก็บกวาดรางระบายน้ำฝนทั้งโครงการอย่าง น้อยปีละ 1 ครั้ง	- มีการกำกับดูแลไม่ให้มีการทิ้งเศษวัสดุหรือขยะลงรางระบายน้ำ และมีการทำความสะอาดรางระบายน้ำเป็นประจำ นอกจากนั้น โครงการมีการจัดทำตะแกรงดักขยะบริเวณหน้าบิมน้ำ เพื่อดักเศษ วัสดุและมูลฝอยต่างๆ	-	- ภาพที่ 2-19 ตะแกรงดักขยะ
