ผลการติดตามตรวจสอบผลกระทบสิ่งแวดล้อม

สำนักงานสนับสนุน สำนักงานปลัดกระทรวงกลาโหม มีแผนงานพัฒนาพื้นที่ส่วนพักอาศัยเดิม โดยใช้ชื่อโครงการว่า “โครงการก่อสร้างอาคารพักอาศัย พร้อมสิ่งอำนวยความสะดวกของ สำนักงานปลัดกระทรวงกลาโหม (พื้นที่ประชาชื่น)” ซึ่งในปัจจุบันอยู่ในระยะก่อสร้างอาคารที่พักอาศัย จึงได้ทำการตรวจวัดคุณภาพอากาศในบรรยากาศโดยทั่วไป ระดับเสียงโดยทั่วไป ความสั่นสะเทือน การหลุดตัวของพื้น และคุณภาพน้ำทิ้ง เปรียบเทียบผลการตรวจวัดระหว่างเดือนกรกฎาคม – ธันวาคม พ.ศ.2565 แสดงตำแหน่งการติดตั้งเครื่องมือตรวจวัดคุณภาพสิ่งแวดล้อมบริเวณพื้นที่โครงการ และพื้นที่โรงพยาบาลเกษมราษฎร์ ประชาชื่น ระยะก่อสร้าง ช่วงงานฐานราก (เดือนกรกฎาคม – เดือนสิงหาคม) และช่วงงานโครงสร้างอาคาร (เดือนกันยายน – เดือนธันวาคม) ดังภาพที่ 4-1 ถึงภาพที่ 4-2 ตำแหน่งติดตั้งหมุดวัดการหลุดตัวของพื้น ดังภาพที่ 4-3 ถึง ภาพที่ 4-4

4.1 วิธีการเก็บตัวอย่างและวิธีวิเคราะห์

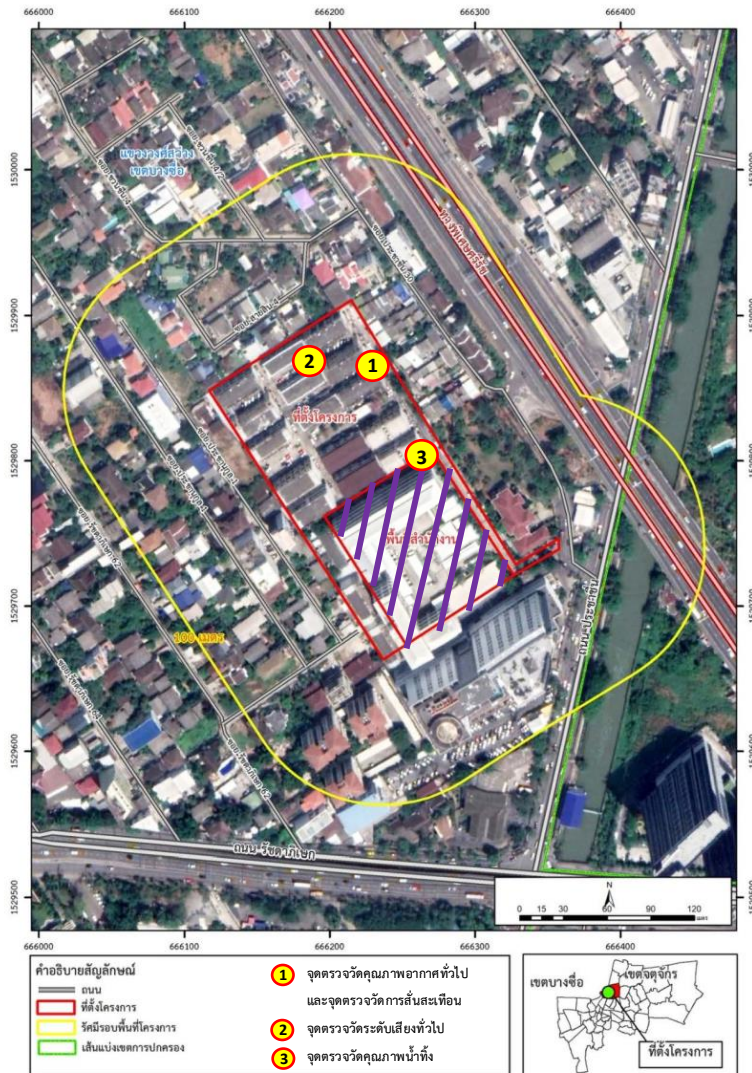
ภาพที่ 4-1 ตำแหน่งติดตั้งเครื่องมือตรวจวัดคุณภาพอากาศ เสียง ความสั่นสะเทือน และคุณภาพน้ำทิ้ง บริเวณพื้นที่ก่อสร้างโครงการ

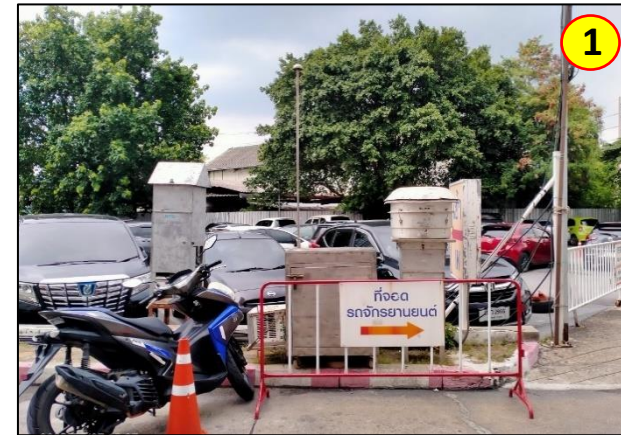
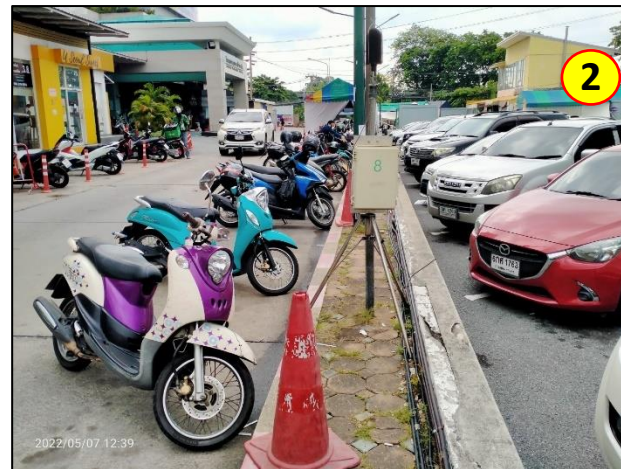
ภาพที่ 4-2 ตำแหน่งติดตั้งเครื่องมือตรวจวัดคุณภาพอากาศ และเสียง บริเวณพื้นที่โรงพยาบาลเกษมราษฎร์ ประชาชื่น

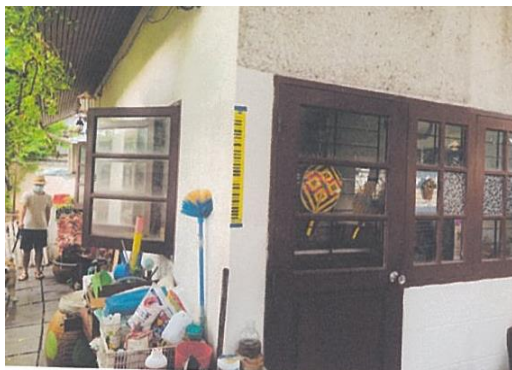
หมุดวัดค่าการทรุดแบ่งออกเป็น หมุดวัดการทรุดตัวของอาคาร (Building Settlement Mark) และของพื้น (Ground Settlement Mark) โดยหมุดวัดการทรุดตัวของอาคารจะทำการติดตั้งเกอ์บริเวณโรงพยาบาลเกษมราษฎร์ ประชาชื่น และบ้านเรือนที่ใกล้เคียงกับพื้นที่ก่อสร้าง ส่วนหมุดวัดการทรุดตัวของพื้นติดตั้งเป็นหมุดหัวกลมบริเวณพื้นคอนกรีตด้านหลังโรงพยาบาลและอาคาร สำนักงานปลัดกระทรวงกลาโหม (พื้นที่ประชาชน) ตำแหน่งการติดตั้งเครื่องมือตรวจวัดการทรุดตัวของอาคารและของพื้น แสดงดังภาพผนวก ง

รูปที่ 4.6-1 การวัดค่าระดับการทรุดตัวของอาคาร และพื้นถนน
