บทที่ 2

การปฏิบัติตามมาตรการป้องกันและแก้ไขผลกระทบสิ่งแวดล้อม

รายงานผลการปฏิบัติตามมาตรการป้องกันและแก้ไขผลกระทบสิ่งแวดล้อมและมาตรการติดตามตรวจสอบผลกระทบสิ่งแวดล้อม
โครงการโรงแยกก๊าซธรรมชาติ หน่วยที่ 4 (ภายหลังการขอเปลี่ยนแปลงโครงการ ในรายงานการประเมินผลกระทบสิ่งแวดล้อม
โครงการโรงแยกก๊าซธรรมชาติ หน่วยที่ 4 ครั้งที่ 4) บริษัท ปตท. จำกัด (มหาชน)
เดือนกรกฎาคม-ธันวาคม 2565

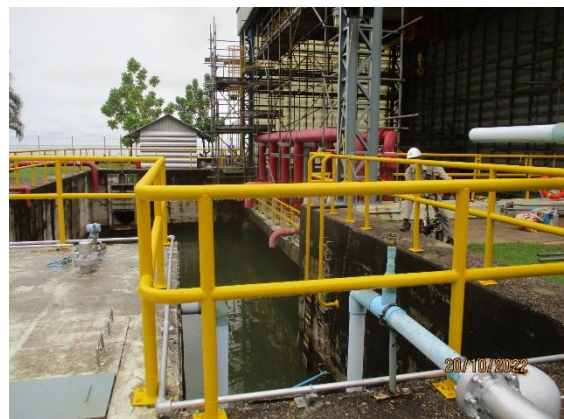
2.3 คุณภาพน้ำ - น้ำเสียปนเปื้อนน้ำมัน ปริมาณ 0.74 ลูกบาศก์เมตร/วัน ทำการบำบัดด้วยระบบ API Separation System ก่อนเก็บไว้ที่ Fire Water Basin ที่เชื่อมต่อกับ Reserved Fire Water Basin เพื่อสำรองใช้ในการ ดับเพลิง และใช้ในพื้นที่สีเขียวของโครงการ โดยไม่มี การระบายทิ้งสู่ภายนอก	- พื้นที่โครงการ	- โครงการทำการบำบัดน้ำเสียปนเปื้อนน้ำมันด้วยระบบ API Separator System ก่อนเก็บไว้ที่ Fire Water Basin ซึ่งเชื่อมต่อ กับ Reserved Fire Water Basin เพื่อสำรองใช้ในการดับเพลิง และรดน้ำต้นไม้ภายในโครงการ โดยไม่มีการระบายสู่ภายนอก	-	- รูปที่ 4 ระบบ API Separator System - รูปที่ 5 Fire Water Basin

2.3 คุณภาพน้ำ (ต่อ) - จัดให้มี Oily Wastewater Treatment System (API Separator) Fire Water Basin และ SATs	- พื้นที่โครงการ	- โครงการมีระบบ Oily Wastewater Treatment System (API Separator) ระบบ Fire Water Basin และระบบ SATs ภายในพื้นที่โครงการตามมาตรการกำหนด	-	- รูปที่ 4 ระบบ API Separator System - รูปที่ 5 Fire Water Basin

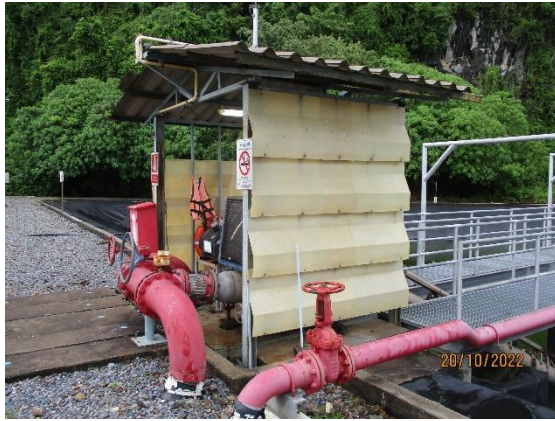
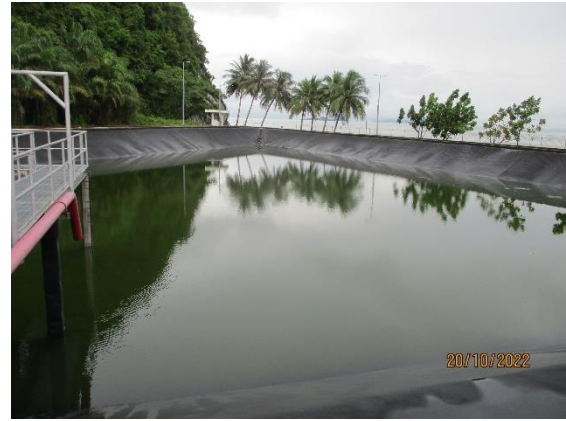
- น้ำเสียจากอาคารสำนักงาน ปริมาณ 11.76 ลูกบาศก์ เมตร/วัน ทำการบำบัดด้วยระบบบำบัดน้ำเสีย สำเร็จรูปก่อนระบายลงสู่บ่อพัก (Seepage Pit) เพื่อ เก็บไว้ใช้ในการรดน้ำต้นไม้ ส่วนเกินความต้องการใช้ งานให้ระบายลงสู่ Fire Water Basin ที่เชื่อมต่อกับ Reserved Fire Water Basin	- พื้นที่โครงการ	- น้ำเสียจากอาคารสำนักงานของโครงการเป็นระบบบำบัดน้ำเสีย สำเร็จรูป (Septic Pit) ซึ่งโครงการว่าจ้างบริษัทเอกชนเข้ามาสูบ สิ่งปฏิกูลรับไปกำจัด โดยไม่มีน้ำเสียระบายออกจากระบบบำบัด น้ำเสียสำเร็จรูประบายลงสู่ Fire Water Basin ที่เชื่อมต่อกับ Reserved Fire Water Basin โดยในช่วงเดือนกรกฎาคม- ธันวาคม 2565 มีปริมาณน้ำเสียที่ระบายมาจากอาคาร สำนักงาน เฉลี่ยประมาณ 6 ลูกบาศก์เมตร/วัน	-	- รูปที่ 6 Reserved Fire Water Basin

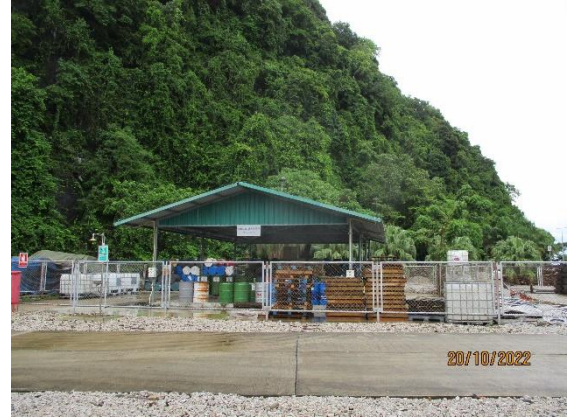
- จัดส่ง Skimmed Oil จาก Waste Oil Tank ไปกำจัดยังหน่วยงานที่ได้รับอนุญาตอย่างถูกต้องจากกรมโรงงานอุตสาหกรรม	- พื้นที่โครงการ	- ในช่วงเดือนกรกฎาคม-ธันวาคม 2565 โครงการมีการนำ Skimmed Oil จาก Waste Oil Tank ไปกำจัดที่บริษัท เบตเตอร์ เวิลด์ กรีน จำกัด (มหาชน) ซึ่งได้รับอนุญาตจากกรมโรงงานอุตสาหกรรม	-	- รูปที่ 11 อาคารเก็บกากของเสีย - ภาคผนวก 9ค
