บทที่ 2

การติดตามตรวจสอบการปฏิบัติตามมาตรการป้องกัน และแก้ไขผลกระทบสิ่งแวดล้อม

โครงการโรงไฟฟ้าพลังความร้อน ขนาด 40 เมกะวัตต์ (TG7) ระยะดำเนินการ

บริษัท ทีพีโอ โพลีน เพาเวอร์ จำกัด (มหาชน)

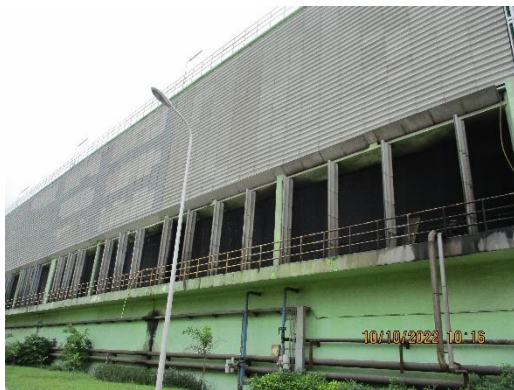
รูปที่ 2 - 3 ระบบหล่อเย็นของโครงการฯ

4. ให้บริษัท ทีพีโอ โพลีน เพาเวอร์ จำกัด (มหาชน) มีการบำรุงรักษา ดูแลการทำงานของระบบหล่อเย็นให้อยู่ในสภาพที่ใช้งานได้ดีเป็นประจำ และความปลอดภัยต่อผู้ปฏิบัติงานและประชาชนบริเวณใกล้เคียง	- โครงการฯ ดำเนินการตรวจสอบและซ่อมบำรุงระบบหล่อเย็นอย่างสม่ำเสมอ เพื่อให้ระบบสามารถใช้งานได้อย่างมีประสิทธิภาพและปลอดภัยต่อผู้ปฏิบัติงาน	-	รูปที่ 2-3

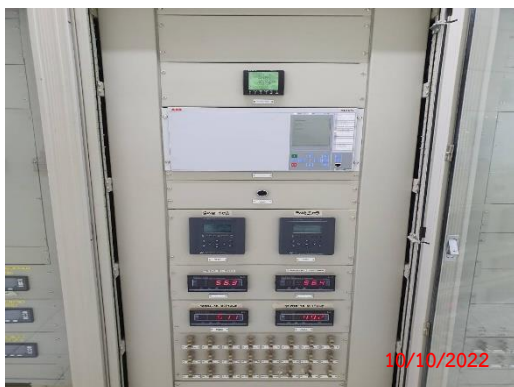
รูปที่ 2 - 5 ติดตั้งอุปกรณ์ AMR

ผลกระทบสิ่งแวดล้อม	มาตรการป้องกันและแก้ไขผลกระทบสิ่งแวดล้อม	รายละเอียดของการปฏิบัติ	ปัญหา อุปสรรค และการแก้ไข	อ้างอิง
มาตรการทั่วไป (ต่อ)	10. ทำการติดตั้งอุปกรณ์ AMR (Automatic Meter Reader) เพื่อควบคุมและตรวจวัดกำลังการผลิตไฟฟ้าของโครงการฯไม่ให้เกิน 40 เมกะวัตต์	- โครงการฯ ดำเนินการติดตั้งอุปกรณ์ AMR (Automatic Meter Reader) เพื่อควบคุมและตรวจวัดกำลังการผลิตไฟฟ้าของโครงการฯไม่ให้เกิน 40 เมกะวัตต์		รูปที่ 2-5
	11. จัดให้มีผู้จัดการสิ่งแวดล้อม ผู้ควบคุมระบบบำบัดมลพิษ และผู้ปฏิบัติงานประจำเครื่องระบบบำบัดมลพิษ	- โครงการฯ มีบุคลากรที่มีความรู้ที่ได้รับอนุญาต ปฏิบัติงานประจำเครื่องระบบบำบัดมลพิษ		ภาคผนวก ก4

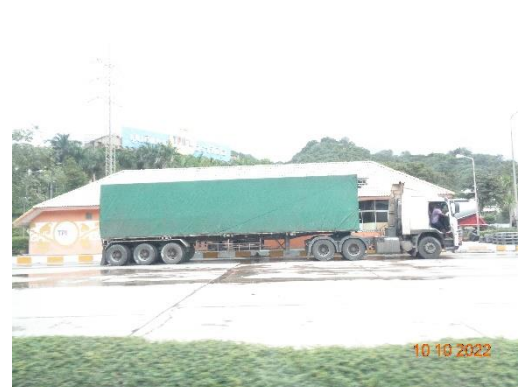
รูปที่ 2 - 6 รถที่ใช้ในการขนส่งเชื้อเพลิง
ต้องเป็นรถบรรทุกแบบปิด

1) รถที่ใช้ในการขนส่งเชื้อเพลิงและผงหินปูนต้องเป็นรถบรรทุกแบบปิดเพื่อป้องกันการฟุ้งกระจายหรือหกหล่นของเชื้อเพลิงและผงหินปูนที่ทำการขนส่ง	- โครงการฯ กำหนดให้รถที่ใช้ในการขนส่งเชื้อเพลิงและผงหินปูนเป็นรถบรรทุกแบบปิดเพื่อป้องกันการฟุ้งกระจายหรือหกหล่นของเชื้อเพลิงและผงหินปูนที่ทำการขนส่ง	-	รูปที่ 2-6

2) รถบรรทุกที่ใช้ในการขนส่งเชื้อเพลิง/ฝุ่นละอองที่เกิดขึ้นจากโครงการฯ ต้องเป็นรถแบบปิดเพื่อป้องกันการหกหล่นหรือฟุ้งกระจายระหว่างการขนส่ง	- โครงการฯ กำหนดให้รถบรรทุกที่ใช้ในการขนส่งเชื้อเพลิง/ฝุ่นละอองที่เกิดขึ้นจากโครงการฯ เป็นรถแบบปิดเพื่อป้องกันการหกหล่นหรือฟุ้งกระจายระหว่างการขนส่ง	-	รูปที่ 2-6

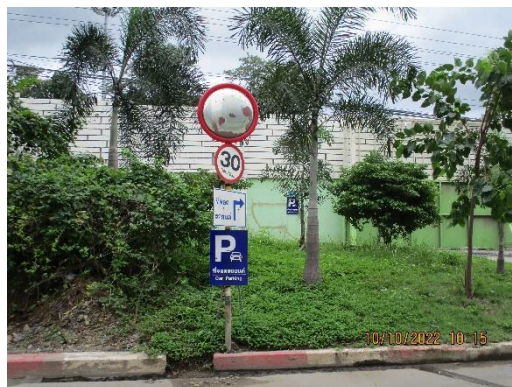
รูปที่ 2 - 8 ป้ายจำกัดความเร็วในพื้นที่โครงการฯ
ไม่ให้เกิน 30 กม./ชม.

3) จำกัดความเร็วของการขนส่งเชื้อเพลิงและผงหินปูนในพื้นที่ของโรงงานปูนฯ (ทีพีโอ) และในพื้นที่โครงการฯ ไม่ให้เกิน 30 กม./ชม.	- โครงการฯ จำกัดความเร็วของการขนส่งเชื้อเพลิงและผงหินปูนในพื้นที่ของโรงงานปูนฯ (ทีพีโอ) และในพื้นที่โครงการฯ ไม่ให้เกิน 30 กม./ชม.	-	รูปที่ 2-8

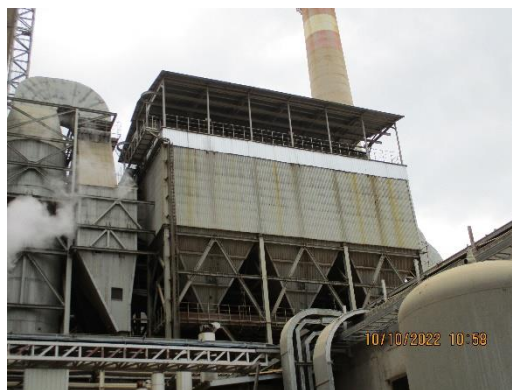
รูปที่ 2 - 10 ระบบดักจับฝุ่นแบบถุงกรอง
(Bag Filter)

3) จัดให้มีระบบ Bag Filter (BF) ที่มีประสิทธิภาพ 99.95% ในการดักจับฝุ่นละอองที่ระบายออกจาก CFBC Boiler ก่อนระบายออกสู่บรรยากาศ	- โครงการฯ ดำเนินการจัดให้มีระบบ Bag Filter (BF) ที่มีประสิทธิภาพ 99.95% ในการดักจับฝุ่นละอองที่ระบายออกจาก CFBC Boiler ก่อนระบายออกสู่บรรยากาศ	-	รูปที่ 2-10

4) จัดให้มีระบบ Bag Filter (BF) ตามจุดต่างๆ ที่ลักษณะกิจกรรมจะก่อให้เกิดฝุ่นละออง ได้แก่ เครื่องบดย่อยถ่านหิน ระบบสายพานลำเลียงเชื้อเพลิง และระบบถังพักเชื้อเพลิงก่อนป้อนเข้าสู่หม้อผลิตไอน้ำ	- โครงการฯ ดำเนินการจัดให้มีระบบ Bag Filter (BF) ตามเครื่องบดย่อยถ่านหิน ระบบสายพานลำเลียงเชื้อเพลิง และระบบถังพักเชื้อเพลิงก่อนป้อนเข้าสู่หม้อผลิตไอน้ำ	-	รูปที่ 2-10

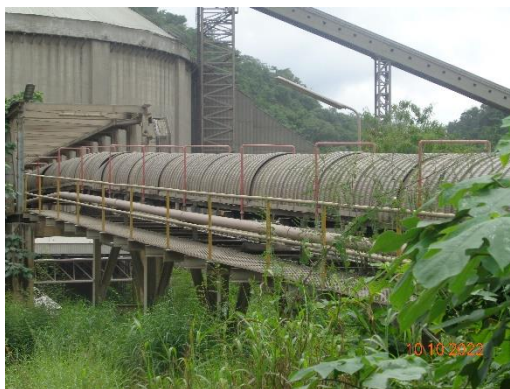
รูปที่ 2 - 11 สายพานลำเลียงแบบปิด

6) ในการลำเลียงเชื้อเพลิงเข้าสู่หม้อผลิตไอน้ำต้องใช้สายพานลำเลียงแบบปิด เพื่อป้องกันการตกหล่นและฟุ้งกระจายของเชื้อเพลิง และมี Bag Filter (BF) ในการดักจับฝุ่นละอองบริเวณระบบสายพานลำเลียงเชื้อเพลิง	- โครงการฯ ดำเนินการลำเลียงเชื้อเพลิงเข้าสู่หม้อผลิตไอน้ำต้องใช้สายพานลำเลียงแบบปิด เพื่อป้องกันการตกหล่นและฟุ้งกระจายของเชื้อเพลิง	-	รูปที่ 2-11

7) ในการลำเลียงหินปูนจากไซโลเข้าสู่ห้องเผาไหม้ของหม้อผลิตไอน้ำ ต้องใช้ระบบท่อลำเลียงแบบปิดเพื่อป้องกันการตกหล่นและฟุ้งกระจายของหินปูน	- โครงการฯ ดำเนินการลำเลียงหินปูนจากไซโลเข้าสู่ห้องเผาไหม้ของหม้อผลิตไอน้ำ เป็นระบบท่อลำเลียงแบบปิดเพื่อป้องกันการตกหล่นและฟุ้งกระจายของหินปูน	-	รูปที่ 2-11

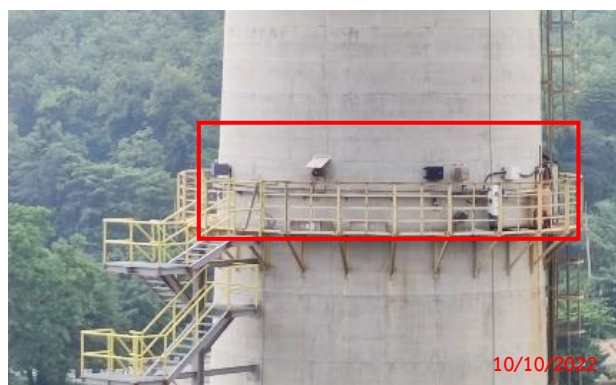
รูปที่ 2 - 13 ระบบ Limestone Injection

2) จัดให้มีระบบ Limestone Injection เพื่อใช้ในการดักจับก๊าซซัลเฟอร์ไดออกไซด์ (SO ₂) ที่เกิดขึ้นที่ห้องเผาไหม้	- โครงการฯ ดำเนินการจัดให้มีระบบ Limestone Injection เพื่อใช้ในการดักจับก๊าซซัลเฟอร์ไดออกไซด์ (SO ₂) ที่เกิดขึ้นที่ห้องเผาไหม้	-	รูปที่ 2-13

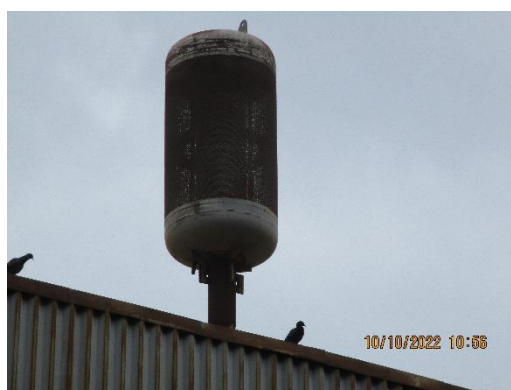
รูปที่ 2 - 20 ชุด Silencer

ผลกระทบสิ่งแวดล้อม	มาตรการป้องกันและแก้ไขผลกระทบสิ่งแวดล้อม	รายละเอียดของการปฏิบัติ	ปัญหา อุปสรรค และการแก้ไข	อ้างอิง
2. ด้านระดับเสียง	1) ติดตั้งชุดลดเสียง (Silencer) กับเครื่องจักรที่เป็นแหล่งกำเนิดเสียงดังของหน่วยผลิตไฟฟ้า ได้แก่ ท่อจ่ายไอน้ำของหม้อผลิตไอน้ำ (CFBC Boiler) ที่สามารถควบคุมระดับเสียงให้ไม่เกิน 85 เดซิเบล (เอ) ที่ระยะ 1 เมตร จากแหล่งกำเนิด	- โครงการฯ ดำเนินการติดตั้งชุดลดเสียงกับเครื่องจักรที่เป็นแหล่งกำเนิดเสียงดังของหน่วยผลิตไฟฟ้า ที่สามารถควบคุมระดับเสียงให้ไม่เกิน 85 เดซิเบล (เอ) ที่ระยะ 1 เมตรจากแหล่งกำเนิด	-	รูปที่ 2-20

4) ติดตั้งอุปกรณ์ Silencer ที่ช่องระบายไอน้ำ เพื่อลดผลกระทบด้านเสียงจากการทำความสะอาดท่อไอน้ำของโครงการฯ	- โครงการฯ ดำเนินการติดตั้งอุปกรณ์ Silencer ที่ช่องระบายไอน้ำ เพื่อลดผลกระทบด้านเสียงจากการทำความสะอาดท่อไอน้ำ	-	รูปที่ 2-20

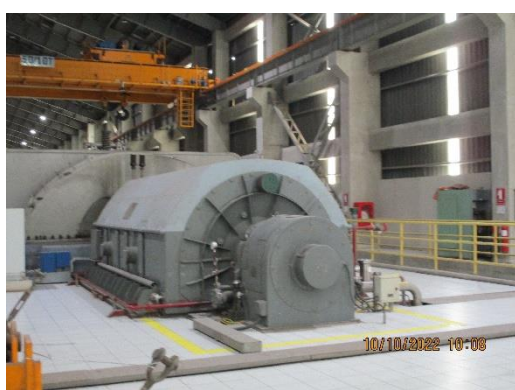
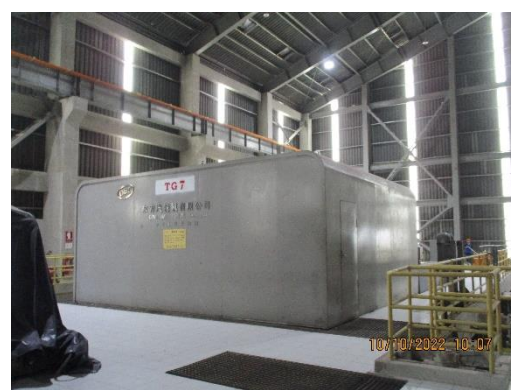
รูปที่ 2 - 21 เครื่องผลิตกระแสไฟฟ้าในอาคารปิด

2) กำหนดให้เครื่องผลิตกระแสไฟฟ้าติดตั้งอยู่ภายในอาคารที่มีลักษณะปิด และมีการกันแยกส่วนระหว่างส่วนควบคุมที่มีการปฏิบัติงานของพนักงาน และส่วนที่มีการทำงานของเครื่องกำเนิดกระแสไฟฟ้า	- โครงการฯ ดำเนินการติดตั้งเครื่องผลิตกระแสไฟฟ้าอยู่ภายในอาคารที่มีลักษณะปิด และมีการกันแยกส่วนระหว่างส่วนควบคุมที่มีการปฏิบัติงานของพนักงาน และส่วนที่มีการทำงานของเครื่องกำเนิดกระแสไฟฟ้า	-	รูปที่ 2-21

7) สร้างอาคารปิดเพื่อควบคุมระดับเสียงของเครื่องกำเนิดไฟฟ้า เครื่องสูบน้ำเข้าหม้อผลิตไอน้ำ เครื่องสูบน้ำเข้าหอหล่อเย็น และเครื่องบดถ่านหินให้มีระดับเสียง ที่ระยะห่าง 1 เมตร ไม่เกิน 85 เดซิเบล (เอ) ส่วนกังหันไอน้ำให้มีระดับเสียง ที่ระยะห่าง 1 เมตร ไม่เกิน 90 เดซิเบล (เอ)	- โครงการฯ ดำเนินการสร้างอาคารปิดเพื่อควบคุมระดับเสียงของเครื่องกำเนิดไฟฟ้า เครื่องสูบน้ำเข้าหม้อผลิตไอน้ำ เครื่องสูบน้ำเข้าหอหล่อเย็น และเครื่องบดถ่านหิน ให้มีระดับเสียง ที่ระยะห่าง 1 เมตร ไม่เกิน 85 เดซิเบล (เอ) ส่วนกังหันไอน้ำให้มีระดับเสียง ที่ระยะห่าง 1 เมตร ไม่เกิน 90 เดซิเบล (เอ)	-	รูปที่ 2-21

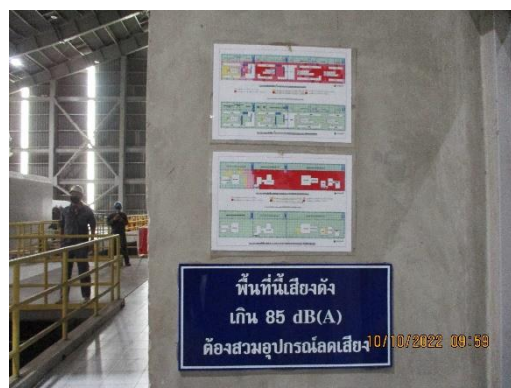
รูปที่ 2 - 23 ป้ายเตือนในบริเวณที่มีระดับเสียงดังเกิน 85 dB(A)

ผลกระทบสิ่งแวดล้อม	มาตรการป้องกันและแก้ไขผลกระทบสิ่งแวดล้อม	รายละเอียดของการปฏิบัติ	ปัญหา อุปสรรค และการแก้ไข	อ้างอิง
2. ด้านระดับเสียง (ต่อ)	8) จัดให้มีป้ายเตือนบริเวณที่มีเสียงดังเกินกว่า 85 เดซิเบล (เอ) พร้อมกำหนดให้มีการสวมใส่อุปกรณ์ป้องกันเสียงดังโดยเคร่งครัด	- โครงการฯ ดำเนินการจัดทำสัญลักษณ์หรือป้ายเตือนในบริเวณที่มีระดับเสียงดังเกิน 85 เดซิเบล (เอ)	-	รูปที่ 2-23

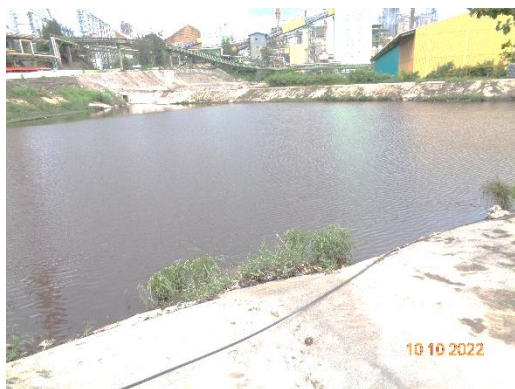
รูปที่ 2 - 24 บ่อสามเหลี่ยมขนาด 20,000 ลบ.ม.

3. ด้านการใช้น้ำ	1) เพื่อลดปัญหาการขาดแคลนน้ำ บริษัทฯ มีนโยบายนำน้ำที่ใช้แล้วกลับมาใช้ใหม่ในปริมาณที่มากที่สุด	- โครงการฯ มีนโยบายนำน้ำที่ใช้แล้วกลับมาใช้ใหม่ในปริมาณที่มากที่สุด เพื่อลดปัญหาการขาดแคลนน้ำ	-	รูปที่ 2-24

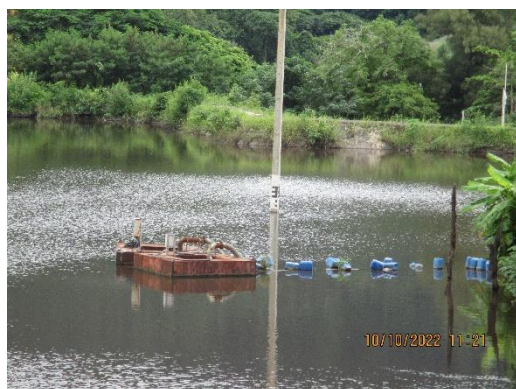
รูปที่ 2 - 26 บ่อเก็บน้ำขนาด 1,500,000 ลบ.ม.

2) มีการใช้น้ำที่จัดส่งมาจากโรงงานปูนฯ (ทีพีโอ) ซึ่งมีแหล่งน้ำดิบมาจากแม่น้ำป่าสัก บ่อน้ำขนาด 180,000 ลูกบาศก์เมตร และบ่อน้ำขนาด 1,500,000 ลูกบาศก์เมตร เป็นหลัก	- โครงการฯ ใช้น้ำที่จัดส่งมาจากโรงงานปูนฯ (ทีพีโอ) ซึ่งมีแหล่งน้ำดิบมาจากแม่น้ำป่าสัก บ่อน้ำขนาด 180,000 ลูกบาศก์เมตร และบ่อน้ำขนาด 1,500,000 ลูกบาศก์เมตร เป็นหลัก	-	รูปที่ 2-25 ถึงรูปที่ 2-26

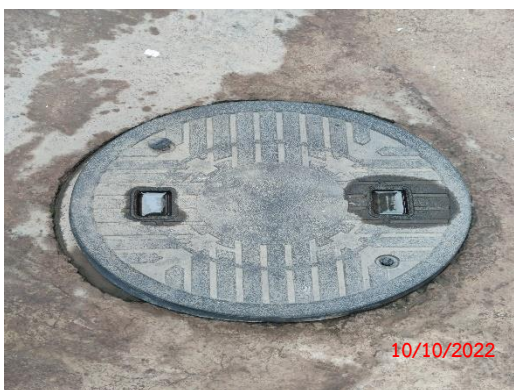
รูปที่ 2 - 30 ระบบบำบัดน้ำเสียสำเร็จรูป

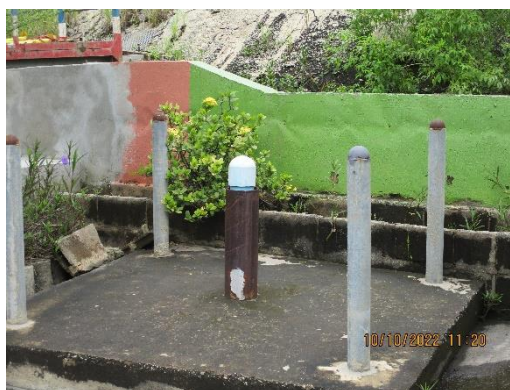
รูปที่ 2 - 31 บ่อสังเกตการณ์คุณภาพน้ำใต้ดิน

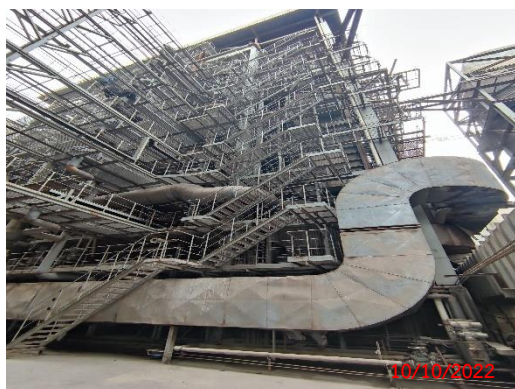
รูปที่ 2 - 47 ฉนวนกันความร้อนของระบบท่อไอน้ำ

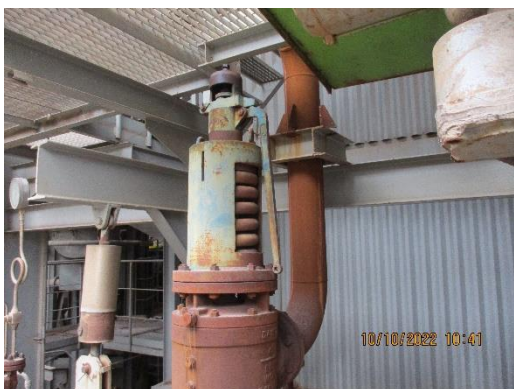
รูปที่ 2 - 54 Safety Valve ของหม้อไอน้ำ

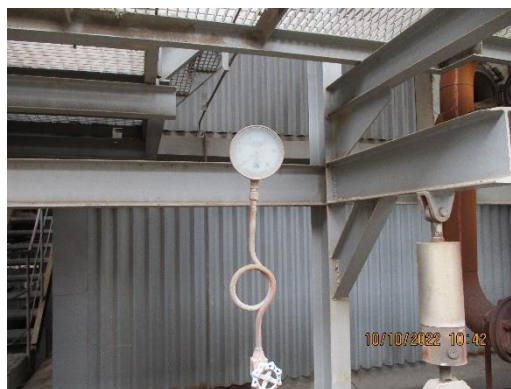
รูปที่ 2 - 55 Pressure gauge ของหม้อไอน้ำ

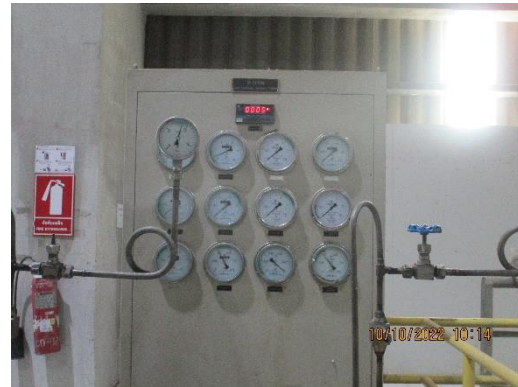
รูปที่ 2 - 59 Pressure Transmitter ของหม้อไอน้ำ

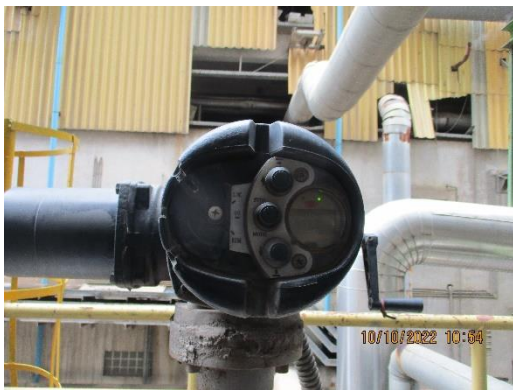
รูปที่ 2 - 60 การตรวจสอบระดับน้ำแบบ Electrode

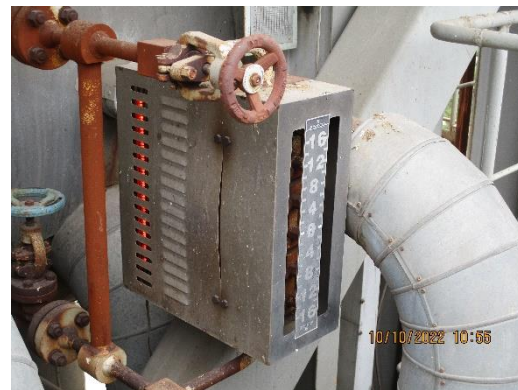
รูปที่ 2 - 61 เครื่องวัดระดับน้ำของหม้อไอน้ำ

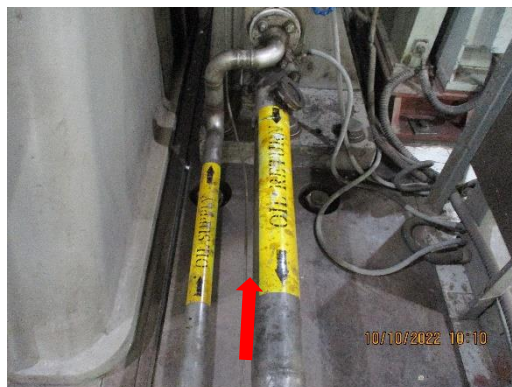
รูปที่ 2 - 64 ระบบท่อน้ำมันเลี้ยงเครื่อง
ของ Turbine&Generator

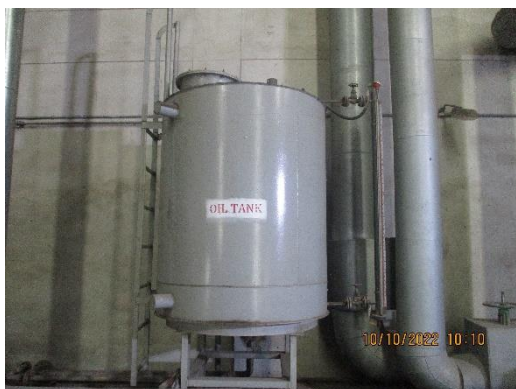
รูปที่ 2 - 65 Emergency Gravity Oil Tank
