ผลการปฏิบัติตามมาตรการป้องกันและแก้ไขผลกระทบสิ่งแวดล้อม

รายงานผลการปฏิบัติตามมาตรการป้องกันและแก้ไขผลกระทบสิ่งแวดล้อม และมาตรการติดตามตรวจสอบผลกระทบสิ่งแวดล้อม
โครงการผลิตเม็ดพลาสติกโพลิโพรไพลีน โรงงานที่ 2 (ครั้งที่ 3) ของบริษัท ไทยโพลิเอททีลีน จำกัด
ระหว่างเดือนกรกฎาคม-ธันวาคม พ.ศ. 2565

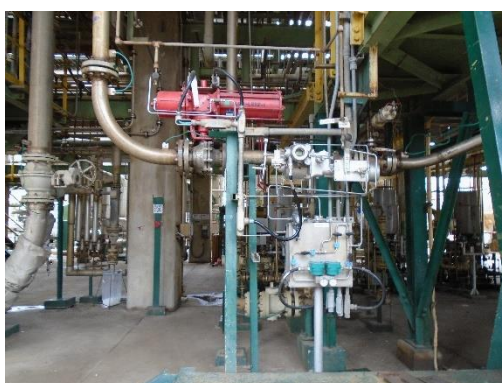
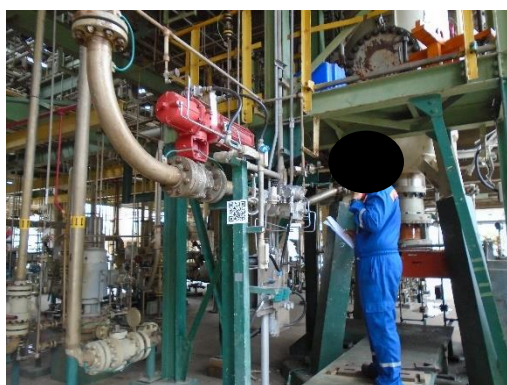
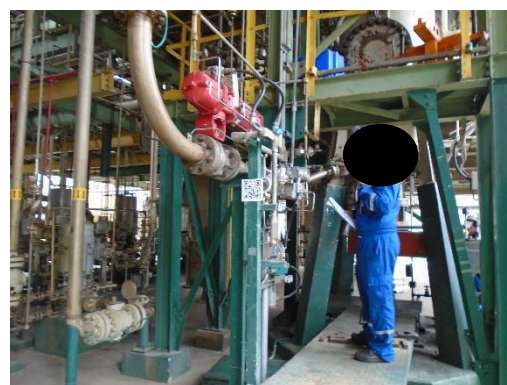
ภาพที่ 2-2 ระบบวาล์วควบคุมระหว่างถังปฏิกรณ์ และการตรวจสอบระบบวาล์วควบคุม และอุปกรณ์ควบคุม

2. คุณภาพอากาศ - ผลกระทบจากการระบายก๊าซจากหอเผา (Flare)	- ตรวจสอบระบบวาล์วควบคุม (Control Valve) และอุปกรณ์ควบคุมอื่นๆ ของกระบวนการผลิต ให้อยู่ในสภาพที่ใช้งานได้อย่างมีประสิทธิภาพ	- โรงงานได้ทำการตรวจสอบระบบวาล์วควบคุม (Control Valve) และอุปกรณ์ควบคุมเป็นประจำทุกเดือน เพื่อให้อยู่ในสภาพที่ใช้งานได้อย่างมีประสิทธิภาพ	- ไม่มีปัญหาและอุปสรรคในการทำงาน	- ภาคผนวก ข-5 การตรวจสอบระบบวาล์วควบคุม (Control Valve) - ภาพที่ 2-2 ระบบวาล์วควบคุมระหว่างถึงปฏิกรณ์ และการตรวจสอบระบบวาล์วควบคุม และอุปกรณ์ควบคุม

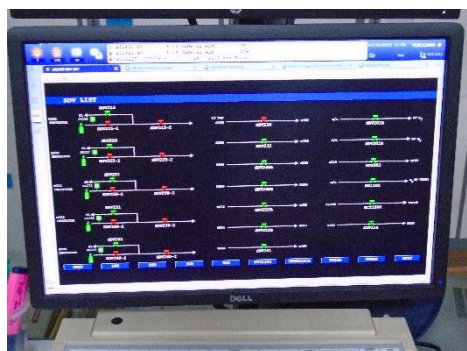
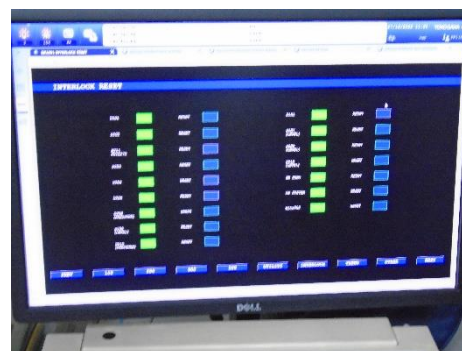
ภาพที่ 2-3 การตรวจสอบและควบคุมกระบวนการผลิตในห้องควบคุม

การตรวจสอบและควบคุมการทำงาน
ของระบบหอเผา

CO Injection System

ระบบเตือนกรณีผิดปกติที่ถึงปฏิกรณ์

ระบบบำบัดน้ำเสีย

การตรวจสอบความดันในเส้นท่อ

2. คุณภาพอากาศ (ต่อ) - ผลกระทบจากการ ระบายก๊าซจากหอ เผา (Flare)	- ควบคุมและตรวจสอบการทำงานของระบบหอเผา (Flare) ให้สามารถทำงานได้อย่างมีประสิทธิภาพ และต่อเนื่อง	- โรงงานมีการ Monitoring ที่ Central Control Room ผ่านทาง CCTV และตรวจสอบการทำงานของระบบหอเผา (Flare) เป็นประจำทุกวัน เพื่อให้การเผาไหม้เกิดอย่างสมบูรณ์ ไม่เกิดเขม่าหรือควันดำ	- ไม่มีปัญหาและ อุปสรรคในการ ทำงาน	- ภาคผนวก ข.6 การตรวจสอบ การทำงานของระบบหอเผา (Flare) - รูปที่ 3 การตรวจสอบและ ควบคุมกระบวนการผลิตใน ห้องควบคุม

- มาตรการในการควบคุมดูแลระบบบำบัดน้ำเสีย API Separator ของโครงการ ให้มีประสิทธิภาพ และมีค่าอยู่ใน เกณฑ์มาตรฐานตลอดเวลา มีดังนี้ดูแลการตกน้ำมัน และ Fine ต่างๆ ออกจากระบบบำบัดน้ำเสียอย่างสม่ำเสมอ ควบคุมค่าความเป็นกรด-ด่าง (pH) ของน้ำทิ้ง ให้ได้ตามมาตรฐานของโรงงาน โดยการตรวจติดตามสภาพ ความเป็นกรด-ด่างของน้ำทิ้ง ดังนี้	- โรงงานมีมาตรการควบคุมดูแลระบบบำบัดน้ำเสีย API Separator ให้มีประสิทธิภาพ และมีค่าอยู่ในเกณฑ์มาตรฐานตลอดเวลา ดังนี้ มีการตกคราบน้ำมัน และ Fine อยู่เสมอ	- ไม่มีปัญหาและ อุปสรรคในการ ทำงาน	- ภาคผนวก ข-8 การควบคุมดูแลตรวจสอบ ระบบบำบัดน้ำเสีย : API Separator - ภาพที่ 2-3 การตรวจสอบ และควบคุมกระบวนการผลิต ในห้องควบคุม

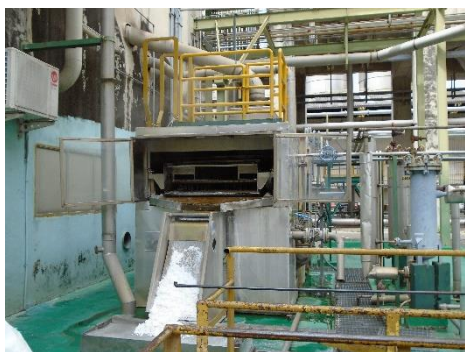
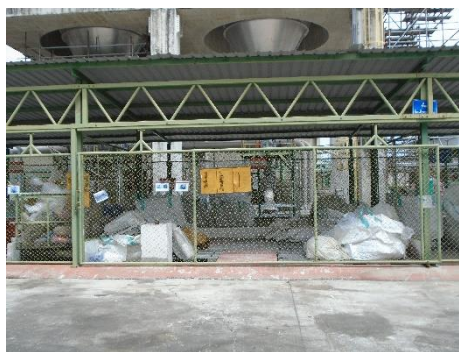
ภาพที่ 2-7 Powder Separator และภาชนะจัดเก็บ Powder จาก Powder Separator

Powder Separator

ภาชนะรวบรวม Powder

- รวบรวมผงฝุ่นและเม็ดโพลิเมอร์ที่ไม่ได้ขนาดจาก กระบวนการผลิต และจาก Powder Separator ในตอน เริ่มเดินเครื่อง และช่วงดำเนินการจำหน่ายแก่บริษัทที่รับ ซื้อ เช่น หจก. กิจมงคลพลาสติก เป็นต้น	- โรงงานได้มีการรวบรวมผงฝุ่นและเม็ดโพลิเมอร์ที่ไม่ได้ขนาด ใส่ถุง 25 กิโลกรัม หรือ Big Bag ขนาด 500 กิโลกรัม นำส่งให้ ทางพัสดุนำไปดำเนินการจำหน่ายแก่บริษัทที่รับรีไซเคิล ที่ได้รับ อนุญาตจากกรมโรงงานอุตสาหกรรม เช่น หจก. ศักดิ์ทวีรีไซเคิล, บจก. ว. วิทยาวัดสุภัณฑ์ เป็นต้น	- ไม่มีปัญหาและ อุปสรรคในการ ทำงาน	- ภาคผนวก ข-12 หนังสือ อนุญาตให้นำสิ่งปฏิกูลหรือ วัสดุที่ไม่ใช้แล้วออกนอก บริเวณโรงงานตัวอย่าง เอกสารการจัดส่งกากของเสีย ไปกำจัด และเอกสารแสดง ชนิด ปริมาณ และการจัดการ กากของเสียจากการ ดำเนินงานของโรงงาน - ภาพที่ 2-7 Powder Separator และภาชนะ จัดเก็บ Powder Separator - ภาพที่ 2-15 การเก็บ รวบรวมผงฝุ่นและเม็ดโพลิ เมอร์

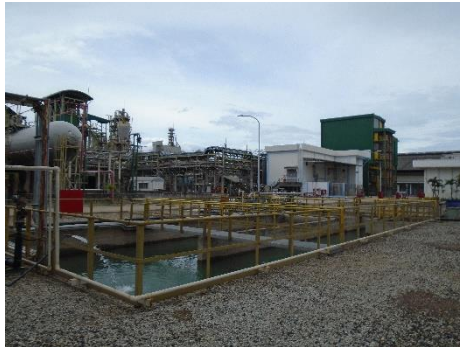
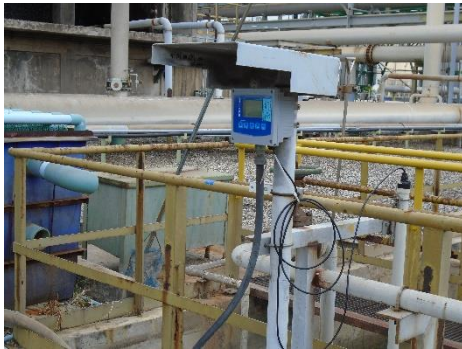
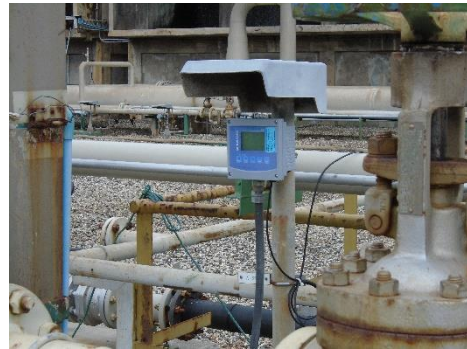
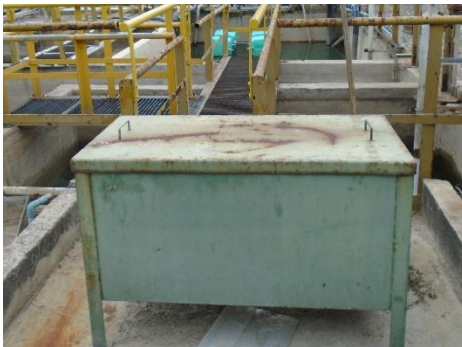
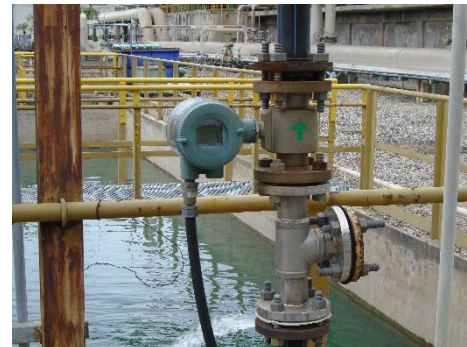
API Separator

pH Meter Online ขาเข้า

pH Meter Online ขาออก

ภาชนะรวบรวมน้ำมันและไขมัน

Flow Meter

- บำบัดน้ำเสียจากกระบวนการผลิตโดยผ่าน Powder Separator และ API Separator ให้ได้คุณภาพน้ำตาม มาตรฐานน้ำทิ้งจากโรงงานอุตสาหกรรม ดังนี้ <ul style="list-style-type: none"> • อุณหภูมิ < 40 °ซ • pH 5.5-9.0 • SS < 50 มก./ล. • TDS < 3,000 มก./ล. • BOD < 20 มก./ล. • COD < 120 มก./ล. • Grease & Oil < 5 มก./ล. 	- โรงงานได้ทำการตรวจสอบคุณภาพน้ำทิ้งหลังผ่าน API Separator ทุกเดือน โดยช่วงระหว่างเดือนกรกฎาคม-ธันวาคม พ.ศ.2565 คุณภาพน้ำทิ้งอยู่ในเกณฑ์มาตรฐานกำหนด	- ไม่มีปัญหาและ อุปสรรคในการ ทำงาน	- บทที่ 3 ผลการติดตาม ตรวจสอบผลกระทบ สิ่งแวดล้อม - ภาพที่ 2-7 Powder Separator และภาชนะ จัดเก็บ Powder Separator - ภาพที่ 2-8 API Separator ภาชนะรวบรวมน้ำมันและ ไขมัน Flow Meter และ pH Meter Online

5. ขยะมูลฝอยและ กากของเสีย (ต่อ)	- รวบรวมน้ำมันและไขมันจาก API Separator ใส่ถังที่มีฝาปิดมิดชิด และรอกำจัดโดยหน่วยงานที่ได้รับอนุญาตจากหน่วยงานราชการให้กำจัดกากอุตสาหกรรม	- ช่วงระหว่างเดือนกรกฎาคม-ธันวาคม พ.ศ. 2565 ไม่มีน้ำมันและไขมันในบ่อ API Separator จึงไม่มีการส่งไปกำจัด	- ไม่มีปัญหาและอุปสรรคในการทำงาน	- ภาพที่ 2-8 API Separator ภาชนะรวบรวมน้ำมันและไขมัน Flow Meter และ pH Meter Online

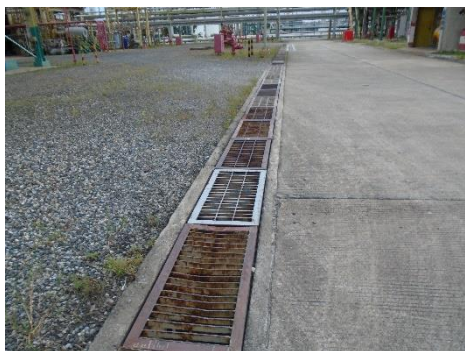
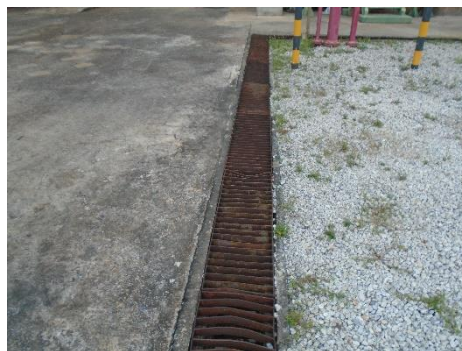
ภาพที่ 2-11 รางระบายน้ำฝน และรางระบายน้ำเสียรอบพื้นที่บริเวณ Polymerization

รางระบายน้ำฝน

รางระบายน้ำเสีย

- กรณีที่อาจเกิดการปนเปื้อนของน้ำฝนที่ตกลงบนพื้นที่ โครงการ บริเวณ Polymerization ได้มีการติดตั้งรางระบาย น้ำโดยรอบพื้นที่ Polymerization เพื่อนำน้ำฝนที่ตกลงมา ซึ่งอาจมีการปนเปื้อนของคราบน้ำมันไปทำการบำบัด เพื่อ แยกน้ำมันออกที่บ่อ API Separator	- โรงงานได้ก่อสร้างรางระบายน้ำโดยรอบพื้นที่บริเวณ Polymerization เพื่อรวบรวมน้ำฝนที่ตกลงมา ซึ่งอาจมีการ ปนเปื้อนของคราบน้ำมันไปทำการบำบัด เพื่อแยกน้ำมันออกที่ บ่อ API Separator	- ไม่มีปัญหาและ อุปสรรคในการ ทำงาน	- ภาพที่ 2-8 API Separator ภาชนะรวบรวมน้ำมันและ ไขมัน Flow Meter และ pH Meter Online - ภาพที่ 2-11 รางระบาย น้ำฝน และรางระบายน้ำเสีย รอบพื้นที่บริเวณ Polymerization

<ul style="list-style-type: none"> - จัดให้มีระบบระบายน้ำทิ้งและระบบระบายน้ำฝนแยกออกจากกัน เพื่อป้องกันการปนเปื้อน 	<ul style="list-style-type: none"> - โรงงานจัดให้มีรางระบายน้ำแยกระหว่างน้ำฝนกับน้ำทิ้งที่ปนเปื้อน โดยน้ำฝนระบายออกสู่รางระบายน้ำรวม ส่วนน้ำทิ้งที่ปนเปื้อนให้ไหลลงสู่บ่อ API Separator เพื่อทำการบำบัดก่อนปล่อยออกสู่รางระบายน้ำรวม พร้อมทั้งมีการตรวจวัดอัตราการไหลของน้ำทิ้ง โดยติดตั้ง Flow Meter บริเวณรางระบายน้ำออกจาก API Separator 	<ul style="list-style-type: none"> - ไม่มีปัญหาและอุปสรรคในการทำงาน 	<ul style="list-style-type: none"> - ภาพที่ 2-8 API Separator ภาชนะรวบรวมน้ำมันและไขมัน Flow Meter และ pH Meter Online - ภาพที่ 2-11 รางระบายน้ำฝนและรางระบายน้ำเสียรอบพื้นที่บริเวณ Polymerization

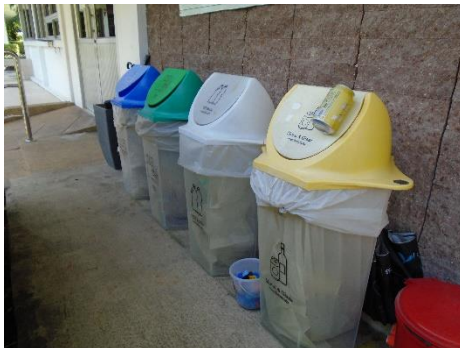
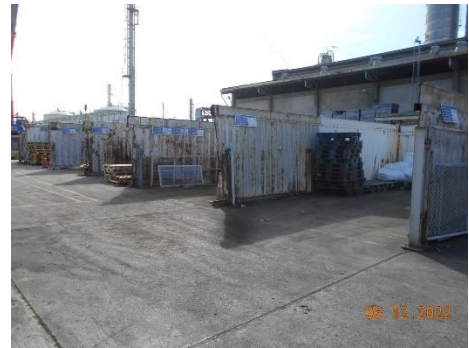
ภาพที่ 2-17 บริเวณรวบรวมของเสียภายนอกพื้นที่การผลิต (ที่ฝ่ายพัสดุ)

บริเวณรวบรวมขยะมูลฝอยทั่วไป

ลาน Waste OSBL

5. ขยะมูลฝอยและ กากของเสีย (ต่อ)	- สถานที่เก็บกากของเสียของโครงการมี 2 แห่ง คือ ภายในพื้นที่การผลิต (ISBL) และภายนอกพื้นที่การ ผลิต (OSBL) ทั้งสองแห่ง มี Bund สูงประมาณ 0.2 เมตร รอบพื้นที่เก็บของเสีย OSBL จะจัดเก็บของเสียที่มีการ ปนเปื้อนสารเคมี โดยติดป้ายแสดงรายละเอียดชนิดสาร ปริมาณ และข้อความระวังให้ชัดเจน และมีพนักงาน ตรวจสอบการจัดเก็บและปริมาณของเสียทุกวัน หาก ปริมาณของเสียชนิดใดมีปริมาณมากพอ โครงการจะส่งไป กำจัดยังศูนย์กำจัดกากอุตสาหกรรมที่ได้รับอนุญาตจาก หน่วยงานราชการต่อไป	- ภายในพื้นที่โรงงานมีโรงเก็บ Waste ที่มี Bund สูง 0.2 เมตร รอบพื้นที่เก็บของเสีย โดยแยกแต่ละประเภทของ Waste และมี การติดป้ายแสดงรายละเอียดของ Waste และนำส่งให้พัสดุทุก สัปดาห์ เพื่อดำเนินการส่งไปกำจัดยังบริษัทที่ได้รับอนุญาตจาก หน่วยงานราชการ	- ไม่มีปัญหาและ อุปสรรคในการ ทำงาน	- ภาพที่ 2-16 บริเวณรวบรวม ของเสียภายในพื้นที่การผลิต - ภาพที่ 2-17 บริเวณรวบรวม ของเสียภายนอกพื้นที่การผลิต (ที่ฝ่ายพัสดุ)

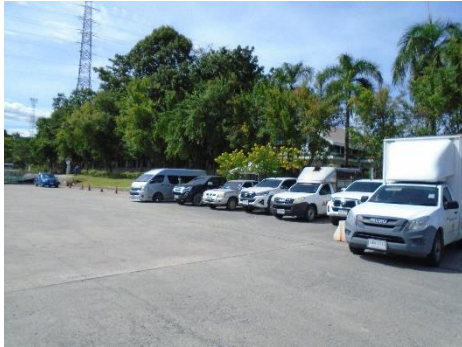
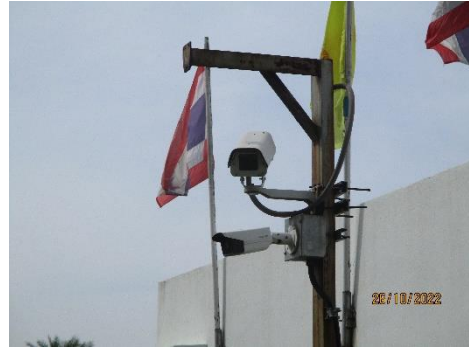
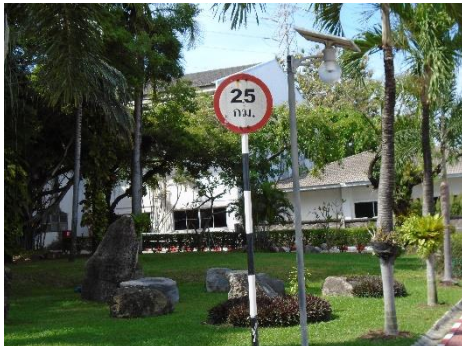
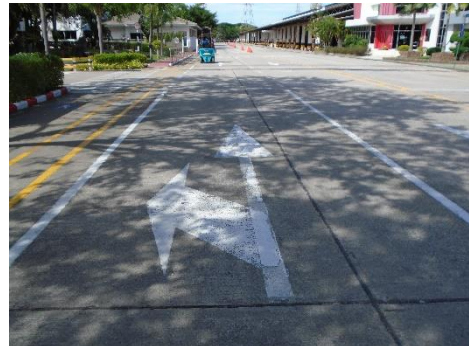
ภาพที่ 2-18 การจัดระบบการจราจร และการขนส่งของกลุ่มโรงงาน TPE Site#1

ลานจอดรถบรรทุก และรถยนต์

ระบบ CCTV เพื่อดูแลด้านการจราจร บริเวณทางเข้าออก
และลานจอดรถ

ป้ายจำกัดความเร็ว

การตีเส้นบนพื้นถนนกำหนดเส้นทางเดินรถ

- ประสานงานกับโรงงาน HDPE LLDPE LDPE เพื่อ จัดระบบการจราจรภายในพื้นที่โครงการให้มีความ เหมาะสม	- บริษัทฯ จัดพื้นที่จอดรถบรรทุกไว้บริเวณทางเข้า โดยแยกออก จากที่จอดรถพนักงานเพื่อไม่ให้กีดขวาง และบันทึกปริมาณรถ เข้า-ออก นอกจากนี้ ยังจัดเส้นบังคับช่องทางเดินรถ โดยแบ่ง เส้นทางรถบรรทุกหนักและรถยนต์แยกจากกัน รวมทั้งติดตั้ง สัญญาณไฟ และป้ายจำกัดความเร็วของรถ	- ไม่มีปัญหาและ อุปสรรคในการ ทำงาน	- ภาคผนวก ข-14 ปริมาณรถ ผ่านเข้า-ออกโรงงาน - ภาพที่ 2-18 การจัดระบบ จราจร และการขนส่งของกลุ่ม โรงงาน TPE Site#1

6. การคมนาคมขนส่ง (ต่อ)	- กวดขันพนักงานขับรถขนส่งผลิตภัณฑ์ปฏิบัติตามกฎ/เครื่องหมายจราจร ทั้งภายในโครงการและภายนอกโครงการ เช่น การกำหนดความเร็วและจัดให้มีเจ้าหน้าที่คอยอำนวยความสะดวกอย่างเพียงพอ	- โครงการมีการกวดขันพนักงานขับรถขนส่งผลิตภัณฑ์ปฏิบัติตามกฎ/เครื่องหมายจราจร ทั้งภายในและภายนอกโครงการ โดยจัดพนักงานรักษาความปลอดภัย (รปภ.) ดูแลเรื่องจราจรบริเวณด้านหน้า และบริษัทฯ จำกัดความเร็วไม่เกิน 25 กิโลเมตรต่อชั่วโมง นอกจากนี้มีการใช้ระบบ CCTV Monitor ตรวจสอบการจราจร กรณีมีปัญหาจะแจ้งทางวิทยุให้เจ้าหน้าที่ความปลอดภัยทราบ และแจ้งเตือนพนักงานขับรถให้ปฏิบัติตามป้ายเตือนและสัญญาณไฟจราจร และการใช้เส้นทางเข้า-ออก	- ไม่มีปัญหาและอุปสรรคในการทำงาน	- ภาคผนวก ข-13 การควบคุมน้ำหนักในการขนส่งผลิตภัณฑ์และระเบียบปฏิบัติด้านการจราจร - ภาพที่ 2-18 การจัดระบบจราจร และการขนส่งของกลุ่มโรงงาน TPE Site#1

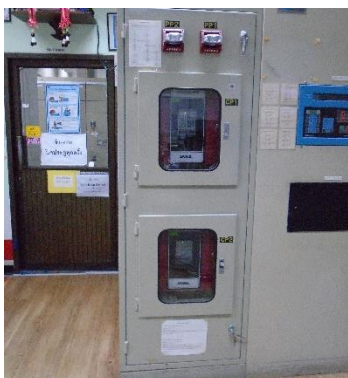
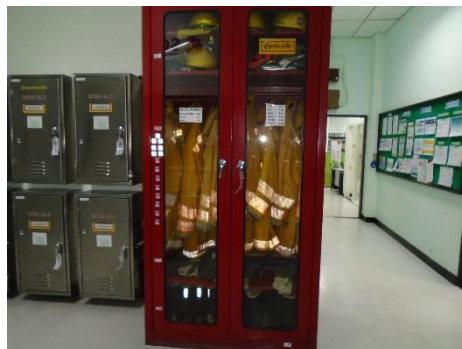
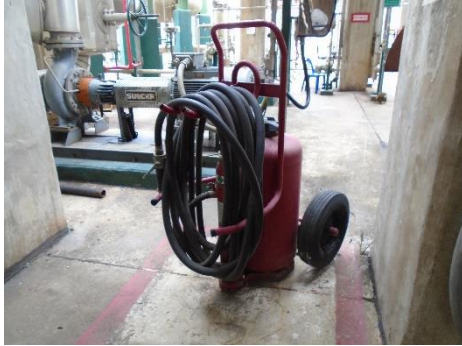
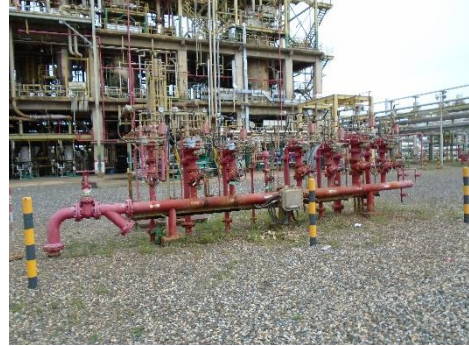
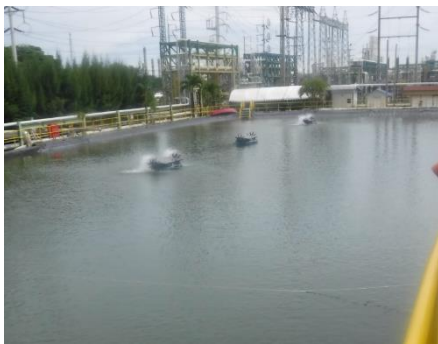
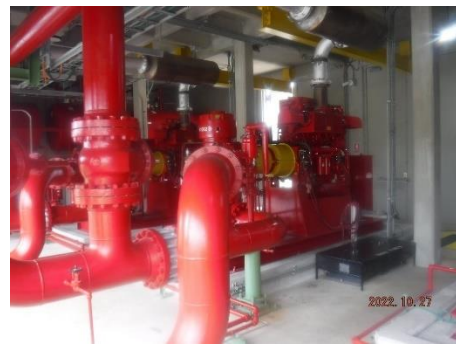
ภาพที่ 2-32 อุปกรณ์ดับเพลิงและระบบตอบโต้เหตุฉุกเฉิน

Inergen System Panel

ชุดดับเพลิง

Dry Truck

Deluge Valve

Fire Pond

Fire Pump Box
