บริษัท ปตท. จำกัด (มหาชน) ได้จัดทำรายงานการวิเคราะห์ผลกระทบสิ่งแวดล้อมโครงการท่อจ่ายก๊าซธรรมชาติบริเวณถนนพหลโยธิน กม.ที่ 33+015 ถึง กม.ที่ 36+025 ตั้งอยู่บริเวณตำบลประชาธิปไตย อำเภอรัญบุรี และตำบลคลองหนึ่ง อำเภอกลองหลวง จังหวัดปทุมธานี โดยโครงการได้ผ่านการพิจารณาของคณะกรรมการผู้ชำนาญการฯ ตามหนังสือ ที่ วว 0804/3027 ลงวันที่ 7 ธันวาคม พ.ศ.2542 ดังแสดงในภาคผนวก ก โดยกำหนดให้บริษัท ปตท. จำกัด (มหาชน) ต้องเสนอผลการปฏิบัติ

ดังนั้น บริษัท ปตท. จำกัด (มหาชน) จำกัด จึงมอบหมายให้บริษัท ซีคอต จำกัด ซึ่งเป็นบริษัทที่ปรึกษาทางด้านสิ่งแวดล้อม ดำเนินการตรวจวัดคุณภาพสิ่งแวดล้อม พร้อมทั้งตรวจสอบและรวบรวมข้อมูลเพื่อจัดทำรายงานผลการปฏิบัติตามมาตรการป้องกันและแก้ไขผลกระทบสิ่งแวดล้อม และมาตรการติดตามตรวจสอบผลกระทบสิ่งแวดล้อม ของโครงการท่อย้ายก๊าซธรรมชาติบริเวณถนนพหลโยธิน กม.ที่ 33+015 ถึง กม. ที่ 36+025 เสนอต่อหน่วยงานราชการที่เกี่ยวข้อง สำหรับรายงานฉบับนี้เป็นการรายงานผลการปฏิบัติตามมาตรการป้องกันและแก้ไขผลกระทบสิ่งแวดล้อม และมาตรการติดตามตรวจสอบผลกระทบสิ่งแวดล้อม ครั้งที่ 2 ประจำปี พ.ศ.2565 (ระหว่างเดือนกรกฎาคม ถึงธันวาคม พ.ศ.2565)

รายละเอียดแผนการดำเนินงานติดตามตรวจสอบผลกระทบสิ่งแวดล้อม ของโครงการท่อจ่ายก๊าซธรรมชาติบริเวณถนนพหลโยธิน กม.ที่ 33+015 ถึง กม.ที่ 36+025 บริษัท ปตท. จำกัด (มหาชน) จำกัด

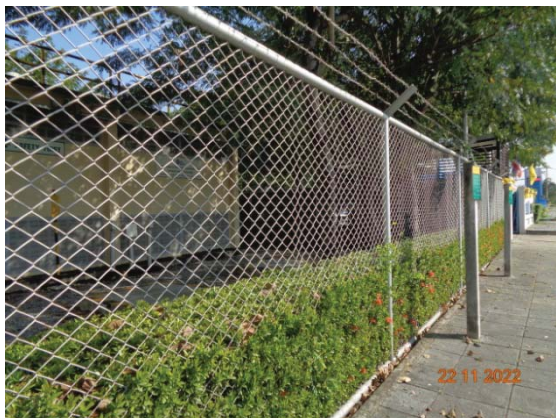
รูปที่ 3-3 รั้วกั้นบริเวณสถานีก๊าซฯ OTS

การก่อสร้างสถานีก๊าซฯ OTS ต้องได้รับอนุญาตจากเจ้าของกรรมสิทธิ์ที่ดินก่อน โดยสถานีดังกล่าวตั้งอยู่ในบริเวณที่มีรั้วล้อมรอบปลอดภัย และเป็นพื้นที่โล่งที่มีการระบายอากาศดี รวมทั้งมีหลังคาคลุม เพื่อป้องกันความเสียหายต่อเครื่องมืออุปกรณ์ที่ติดตั้งอยู่ภายในจากแสงแดดและฝน

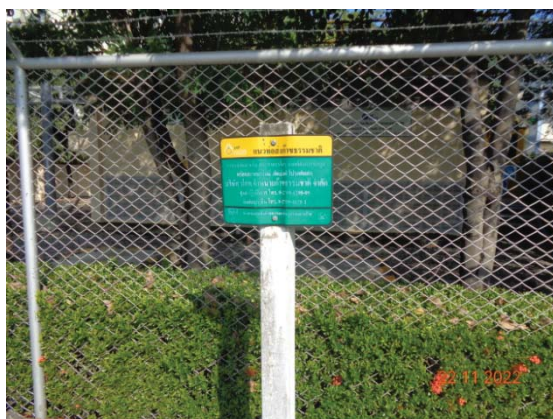
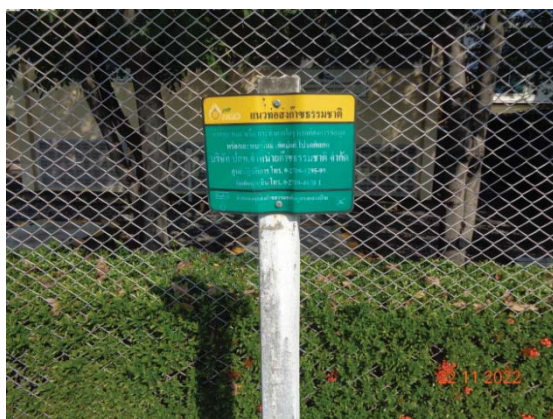
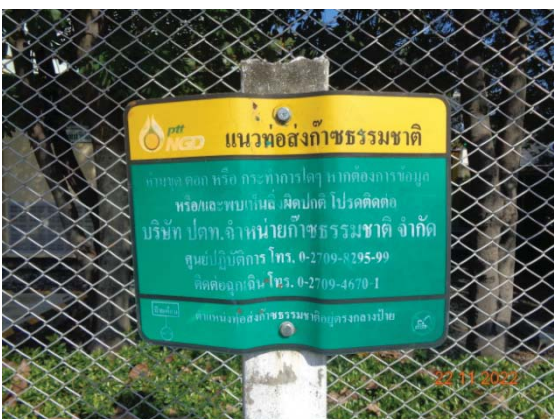
รูปที่ 3-5 ป้ายแสดงตำแหน่งแนวท่อจ่ายก๊าซธรรมชาติ

ป้ายแสดงตำแหน่งท่อจ่ายก๊าซฯ ถูกติดตั้งตามแนวท่อที่บริเวณขอบถนนและจุดข้าม เพื่อแสดงว่ามีท่อจ่ายก๊าซฯ ฝังอยู่ใต้ดิน ในส่วนของท่อประธาน Steel จะตั้งป้ายตามเสาไฟฟ้าริมถนน หันหน้าตามความยาวถนนที่ระยะห่างทุก 50-100 เมตร หรือทุกระยะเสาไฟฟ้าที่สี่

ข้อความบนป้ายจะแจ้งรายละเอียดเกี่ยวกับชนิดของก๊าซ ชื่อบริษัท ปตท. จำกัด(มหาชน) จำกัด หมายเลขโทรศัพท์ติดต่อ ส่วนที่จุดตัดตามสี่แยกข้ามถนน จะมีป้ายแสดงตำแหน่งของวาล์วที่ควบคุมท่อจ่ายก๊าซฯ แต่ละสาย ซึ่งสามารถปิดวาล์วนี้ได้อย่างถูกต้องในกรณีฉุกเฉินอีกด้วย

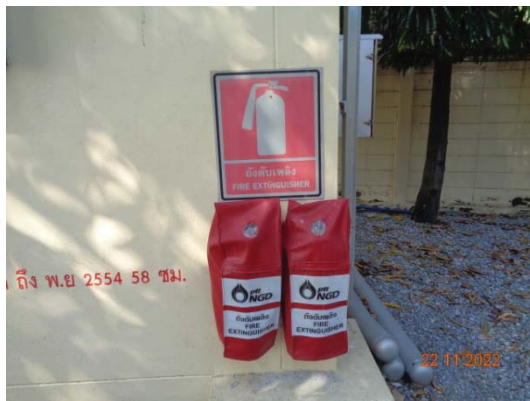
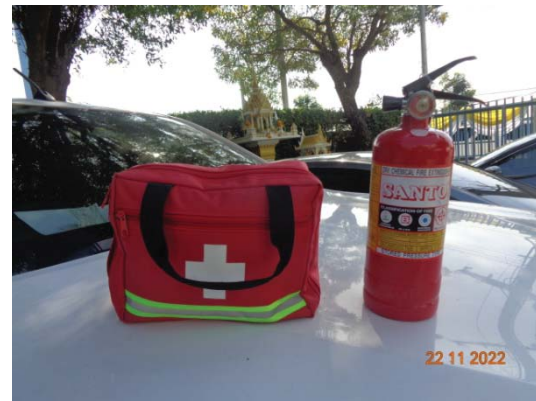
รูปที่ 3-6 อุปกรณ์ดับเพลิงประจำสถานี และรถปฏิบัติการ

ในสถานีมีเครื่องดับเพลิงชนิดผง (Powder Extinguisher) ติดตั้งไว้ในที่ที่สะดวกต่อการใช้ และมีป้ายบอกให้เห็นชัดเจน สำหรับระเบียบการปฏิบัติงานการบำรุงรักษาเชิงป้องกัน (PM) สถานีก๊าซฯ OTS, สถานีก๊าซฯ PRS และสถานี MRS ดังแสดงในภาคผนวก ข-3

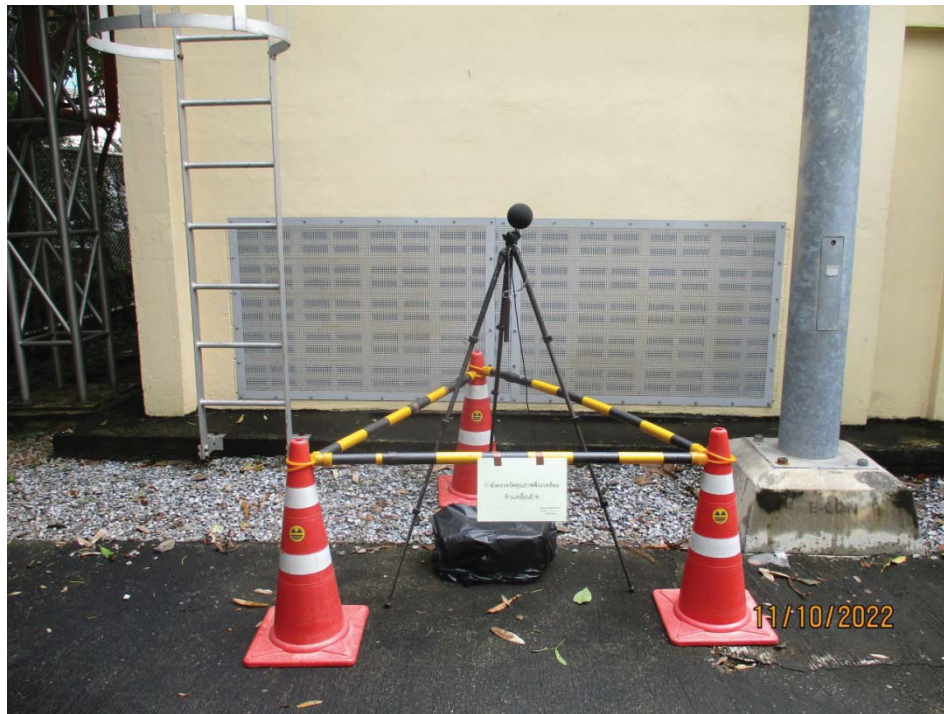
บริเวณสถานีจ่ายก๊าซแห่งที่ 1 (OTS#1)

(2) ดำเนินการตรวจวัดระดับเสียง เฉลี่ย 24 ชั่วโมง (Leq 24 hr) ระดับเสียง เฉลี่ย 8 ชั่วโมง (Leq 8 hr) และระดับเสียง เฉลี่ย 10 นาที (Leq 10 min) บริเวณสถานีจ่ายก๊าซแห่งที่ 1 (Off-Take Station, OTS#1) โดยดำเนินการปีละ 1 ครั้ง ในช่วงระหว่างการระบายก๊าซช่วงการซ่อมบำรุง
