บทที่ 2

ผลการปฏิบัติตามมาตรการป้องกันและแก้ไขผลกระทบสิ่งแวดล้อม

ตารางที่ 2-1 สรุปผลการปฏิบัติตามมาตรการป้องกันและแก้ไขผลกระทบสิ่งแวดล้อม โครงการผลิตเม็ดพลาสติกโพลีโพรพิลีน โรงงานที่ 1 (ครั้งที่ 4) ของบริษัท ไทยโพลิเอททีลีน จำกัด ครั้งที่ 2/2565 ระหว่างเดือนกรกฎาคม-ธันวาคม พ.ศ. 2565				
องค์ประกอบ สิ่งแวดล้อม	มาตรการป้องกันและแก้ไขผลกระทบสิ่งแวดล้อม	ผลการปฏิบัติตามมาตรการป้องกัน และแก้ไขผลกระทบสิ่งแวดล้อม	ปัญหา/อุปสรรคและ การแก้ไข	เอกสารอ้างอิง

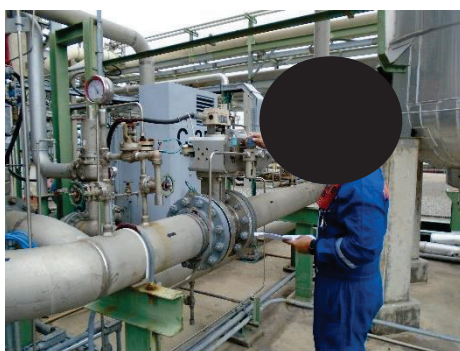
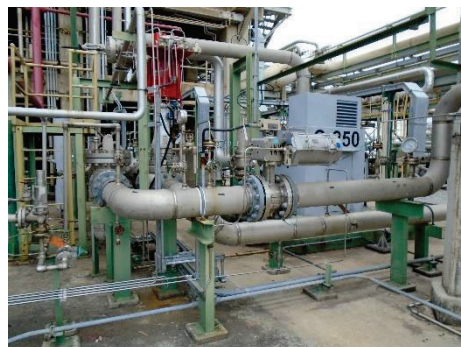
ภาพที่ 2-2 ระบบวาล์วควบคุมระหว่างถังปฏิกรณ์ และการตรวจสอบระบบวาล์วควบคุม และอุปกรณ์ควบคุม

2. คุณภาพอากาศ	- ตรวจสอบระบบวาล์วควบคุม (Control Valve) วาล์วนิรภัย (Safety Relief Valve) และอุปกรณ์ควบคุมอื่นๆ ของ กระบวนการผลิตตามแผนการบำรุงรักษาให้อยู่ในสภาพที่ ใช้งานได้อย่างมีประสิทธิภาพ	- โครงการได้ตรวจสอบระบบวาล์วควบคุม (Control Valve) และ อุปกรณ์ควบคุมเป็นประจำทุกเดือน	- ไม่มีปัญหาและ อุปสรรคในการ ทำงาน	- ภาคผนวก ข-6 การตรวจสอบ ระบบวาล์วควบคุม (Control Valve) - ภาพที่ 2-2 ระบบวาล์ว ควบคุมระหว่างถึงปฏิกรณ์ และการตรวจสอบระบบวาล์ว ควบคุม และอุปกรณ์ควบคุม

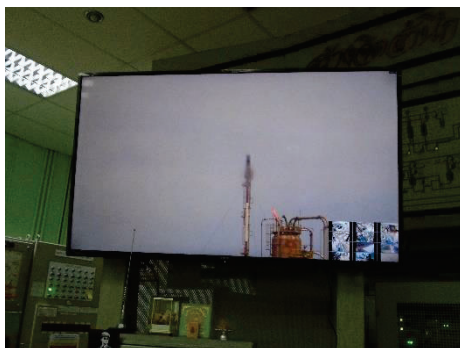
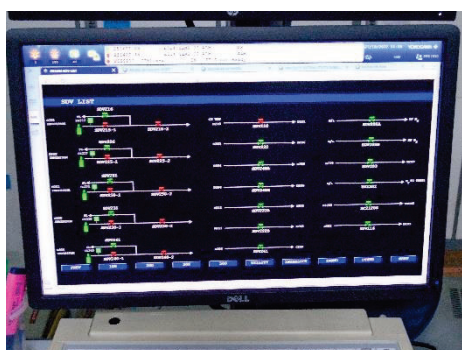
ภาพที่ 2-3 ควบคุมและตรวจสอบการทำงานของระบบหอเผาสูง

Interlock System

การตรวจสอบและควบคุมการทำงานของระบบหอเผา

Co Injection System

ระบบเตือนกรณีผิดปกติที่ถึงปฏิกรณ์

- ควบคุมและตรวจสอบการทำงานของระบบหอเผาสูง (Elevated Flare) ซึ่งออกแบบเป็น Smokeless โดยใช้ Steam ช่วยในการควบคุมการเผาไหม้ ตามแผนการ บำรุงรักษาให้สามารถทำงาน ได้อย่างมีประสิทธิภาพและ ต่อเนื่อง ตามการออกแบบ ทั้งนี้ ระบบหอเผาสูงมีขนาด 400 ต้นต่อชั่วโมง ความสูง 70 เมตร เพื่อรองรับก๊าซจาก PP1 Plant และ PP2 Plant แบบครั้งคราว	- โครงการได้ควบคุมและตรวจสอบการทำงานระบบหอเผาสูง โดยมีการ Monitoring ที่ Central Control Room ผ่านทาง CCTV และตรวจสอบการทำงานเป็นประจำทุกวัน เพื่อให้การเผา ไหม้เกิดอย่างสมบูรณ์ ไม่เกิดเขม่าหรือควันดำ	- ไม่มีปัญหาและ อุปสรรคในการ ทำงาน	- ภาคผนวก ข-7 การตรวจสอบ การทำงานของระบบหอเผา (Flare) - ภาพที่ 2-3 ควบคุมและ ตรวจสอบการทำงานของ ระบบหอเผาสูง - ภาพที่ 2-4 การตรวจสอบและ ควบคุมกระบวนการผลิตใน ห้องควบคุม

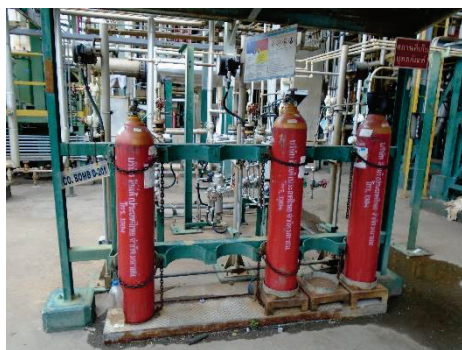
ภาพที่ 2-5 ถังก๊าซ CO เพื่อใช้ในระบบ CO Injection

2. คุณภาพอากาศ (ต่อ)	- ตรวจสอบระบบยับยั้งปฏิกิริยากรณีฉุกเฉิน (CO Injection) ให้สามารถยับยั้งการเกิดปฏิกิริยา ต่อเนื่องในถังปฏิกรณ์ กรณีผิดปกติ เช่น ระบบน้ำหล่อเย็นไม่ทำงาน เป็นต้น เพื่อ ลดปริมาณก๊าซจากถังปฏิกรณ์ที่ต้องส่งเผาที่หอเผา ซึ่งจะ ช่วยลดมลพิษทางอากาศ	- มีระบบควบคุมอัตโนมัติ (Interlock) หยุดการป้อน สารเร่ง ปฏิกิริยาเข้าถังปฏิกรณ์ในแรก - มีระบบ CO Injection เพื่อหยุดยั้งปฏิกิริยาเคมีใน ถังปฏิกรณ์ กรณีเกิดเหตุฉุกเฉิน - มีการตรวจสอบระบบ Interlock และระบบ CO Injection โดย <ul style="list-style-type: none"> • ตรวจสอบระดับความดันทุกวัน (Patrol) • ตรวจสอบระบบทุกครั้งที่มีการเริ่มการผลิต • ตรวจสอบสภาพการทำงานทุกเดือน 	- ไม่มีปัญหาและ อุปสรรคในการ ทำงาน	- ภาคนวก ข-8 การตรวจสอบ ระบบควบคุมอัตโนมัติ (Interlock) ของถังปฏิกรณ์ - ภาพที่ 2-4 การตรวจสอบและ ควบคุมกระบวนการผลิตใน ห้องควบคุม - ภาพที่ 2-5 ถึงก๊าซ CO เพื่อใช้ ในระบบ CO Injection

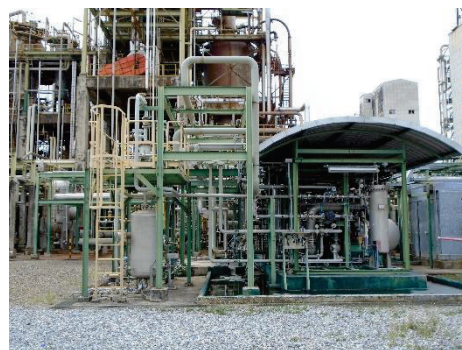
ภาพที่ 2-6 หน่วยนำกลับไอสารไฮโดรคาร์บอน
(VOC Recovery Unit: VRU) ของโรงงานที่ 2

- ควบคุมก๊าซเสียจากกระบวนการผลิตของโครงการ ดังนี้ <ul style="list-style-type: none"> • Vent Gas ที่ออกจาก Steaming Drum ส่งเข้าสู่หน่วย นำกลั้บไอสารไฮโดรคาร์บอน (VOC Recovery Unit: VRU) ของโรงงาน PP2 เพื่อนำสารไฮโดรคาร์บอน และก๊าซ ก๊าซไนโตรเจนกลับมาใช้ใหม่ ในกรณีี่ VRU ของ โรงงาน PP2 ชัดช่อง โรงงาน PP1 จะระบาย Vent Gas ออกสู่บรรยากาศ เนื่องจากการหยุดปฏิกิริยา โพลิเมอร์เซชันที่ M-302 โดยใช้น้ำในการหยุด ปฏิกิริยา ทำให้ให้น้ำทำปฏิกิริยากับตัวเร่งปฏิกิริยา (TK-Catalyst) เกิดก๊าซไฮโดรเจนคลอไรด์ ซึ่งเมื่อ อุณหภูมิลดลงก๊าซไฮโดรเจนคลอไรด์จะเปลี่ยนสถานะ เป็นของเหลว ซึ่งมีฤทธิ์กัดกร่อน ทำให้ไม่สามารถส่งไป ที่ระบบหอเผาได้ 	- โครงการมีการควบคุมก๊าซเสียจากกระบวนการผลิตของโครงการ โดยการนำ Vent Gas ที่ออกจาก Steaming Drum ส่งเข้าสู่ หน่วยนำกลั้บไอสาร ไฮโดรคาร์บอน (VOC Recovery Unit: VRU) ของ โรงงาน PP2 เพื่อนำสารไฮโดรคาร์บอน และก๊าซ ไนโตรเจนกลับมาใช้ใหม่ ส่วนก๊าซที่ออกจากเครื่องควบแน่น (Vent Condenser) จะส่งไปยังระบบหอเผาสูง (Elevated Flare)	- ไม่มีปัญหาและ อุปสรรคในการ ทำงาน	- ภาพที่ 2-6 หน่วยนำกลั้บไอ สารไฮโดรคาร์บอน (VOC Recovery Unit: VRU) ของโรงงานที่ 2

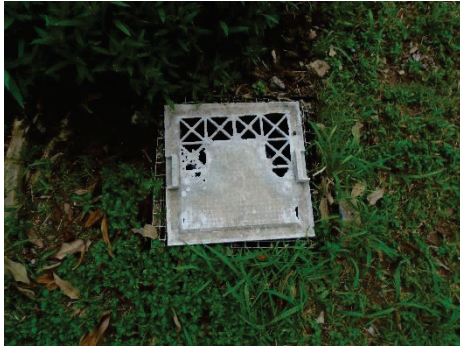
ภาพที่ 2-7 Septic Tank

3. คุณภาพน้ำ	<ul style="list-style-type: none"> - น้ำทิ้งจากห้องน้ำ-ห้องส้วมที่สำนักงาน และ อาคารต่างๆ ภายในโรงงานปริมาณ 1.68 ลูกบาศก์เมตรต่อวัน จะบำบัด โดยระบบบำบัดน้ำเสียสำเร็จรูป จากนั้นส่งต่อไปยัง บริษัท พีทีที โกลบอล เคมิคอล จำกัด (มหาชน) เพื่อไปบำบัดต่อไป 	<ul style="list-style-type: none"> - โรงงานได้ทำการบำบัดน้ำทิ้งจากห้องน้ำ-ห้องส้วม ที่สำนักงาน และอาคารต่างๆ ภายในโรงงาน โดย ระบบบำบัดน้ำเสียสำเร็จรูป จากนั้นส่งต่อไปยัง บริษัท พีทีที โกลบอล เคมิคอล จำกัด (มหาชน) เพื่อไปบำบัดต่อไป 	<ul style="list-style-type: none"> - ไม่มีปัญหาและอุปสรรคในการทำงาน 	<ul style="list-style-type: none"> - ภาพที่ 2-7 Septic Tank
	<ul style="list-style-type: none"> - น้ำทิ้งจากกระบวนการผลิต ได้แก่ <ul style="list-style-type: none"> • น้ำเสียจากหน่วยโพลิเมอร์ไรเซชัน เกิดขึ้นอย่างต่อเนื่อง ปริมาณสูงสุด 12 ลูกบาศก์เมตรต่อวัน จะบำบัดโดยส่งเข้าแยกผงโพลิเมอร์ และกำจัดคราบน้ำมันที่ API Separator ก่อนส่งไปยัง Final Check Pond ของ โรงงาน LDPE ตรวจสอบคุณภาพน้ำ ก่อนระบายลงสู่รางระบายน้ำรวม และระบายน้ำของนิคมฯ • น้ำเสียจากหน่วยทำเม็ด เกิดขึ้นอย่างต่อเนื่อง ปริมาณ 24 ลูกบาศก์เมตรต่อวัน (สูงสุด 57.6 ลูกบาศก์เมตรต่อวัน) จะบำบัดโดยส่งเข้า Powder Separator และส่งไปกำจัดคราบน้ำมันที่ API Separator ก่อนส่งไปยัง Final Check Pond ของโรงงาน LDPE ตรวจสอบคุณภาพน้ำ ก่อนจะระบายลงสู่รางระบายน้ำรวม และระบายน้ำของนิคมฯ • น้ำเสียจากหน่วยทำเม็ด เกิดขึ้นอย่างต่อเนื่อง ปริมาณ 24 ลูกบาศก์เมตรต่อวัน (สูงสุด 57.6 ลูกบาศก์เมตรต่อวัน) จะบำบัดโดยส่งเข้า Powder Separator และส่งไปกำจัดคราบน้ำมันที่ API Separator ก่อนส่งไปยัง Final Check Pond ของโรงงาน LDPE ตรวจสอบคุณภาพน้ำ ก่อนจะระบายลงสู่รางระบายน้ำรวม และระบายน้ำของนิคมฯ • น้ำ Blowdown จากระบบน้ำหล่อเย็น เกิดขึ้นอย่างต่อเนื่อง ปริมาณ 48 ลูกบาศก์เมตรต่อวัน (สูงสุด 264 ลูกบาศก์เมตรต่อวัน) จะถูกส่งไปที่ API Separator ก่อนส่งไปยัง Final Check Pond ของโรงงาน LDPE ตรวจสอบคุณภาพ น้ำ ก่อนระบายลงสู่รางระบายน้ำรวมและระบายลงสู่รางระบายน้ำของนิคมฯ 	<ul style="list-style-type: none"> - โรงงานบำบัดน้ำเสียจากหน่วยโพลิเมอร์ไรเซชันที่เกิดขึ้นอย่างต่อเนื่อง ปริมาณสูงสุด 12 ลูกบาศก์เมตรต่อวัน โดยส่งเข้าแยกผงโพลิเมอร์ และกำจัด คราบน้ำมันที่ API Separator ก่อนส่งไปยัง Final Check Pond ของโรงงาน LDPE ตรวจสอบคุณภาพน้ำ ก่อนระบายลงสู่รางระบายน้ำของนิคมฯ - โรงงานบำบัดน้ำเสียจากหน่วยทำเม็ดที่เกิดขึ้นอย่างต่อเนื่อง ปริมาณ 24 ลูกบาศก์เมตรต่อวัน (สูงสุด 57.6 ลูกบาศก์เมตรต่อวัน) โดยส่งเข้า Powder Separator และส่งไปกำจัดคราบน้ำมันที่ API Separator ก่อนส่งไปยัง Final Check Pond ของโรงงาน LDPE ตรวจสอบคุณภาพน้ำ ก่อนระบายลงสู่รางระบายน้ำรวม และระบายน้ำของนิคมฯ - โรงงานบำบัดน้ำ Blowdown จากระบบน้ำหล่อเย็นที่เกิดขึ้นอย่างต่อเนื่อง ปริมาณ 48 ลูกบาศก์เมตรต่อวัน (สูงสุด 264 ลูกบาศก์เมตรต่อวัน) ไปที่ API Separator ก่อนส่งไปยัง Final Check Pond ของโรงงาน LDPE ตรวจสอบคุณภาพน้ำ ก่อนระบายลงสู่รางระบายน้ำรวม และระบายน้ำของนิคมฯ 	<ul style="list-style-type: none"> - ไม่มีปัญหาและอุปสรรคในการทำงาน 	<ul style="list-style-type: none"> - ภาพที่ 2-8 Powder Separator - ภาพที่ 2-9 API Separator ภาพรวบรวมน้ำและไขมัน Flow Meter และ pH Meter Online

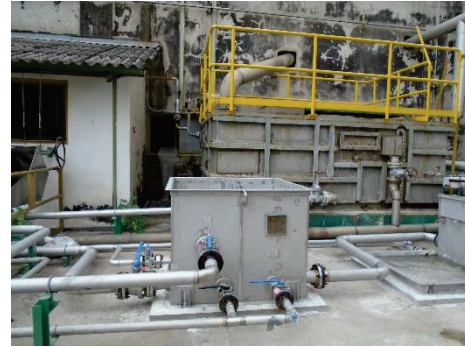
ภาพที่ 2-8 Powder Separator

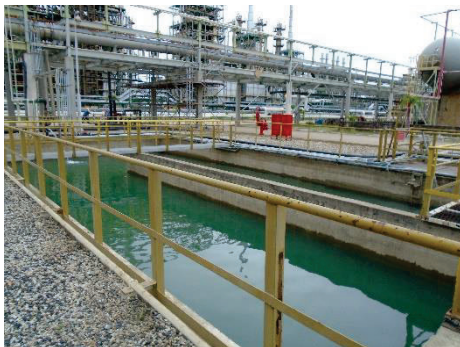
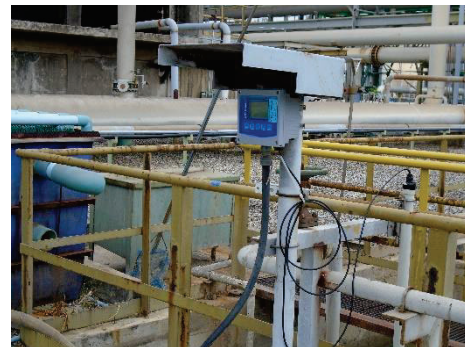
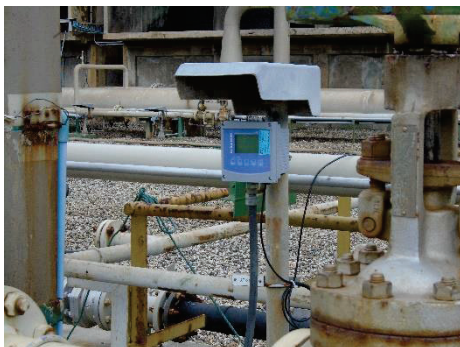
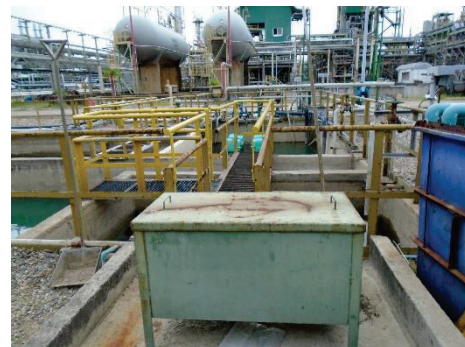
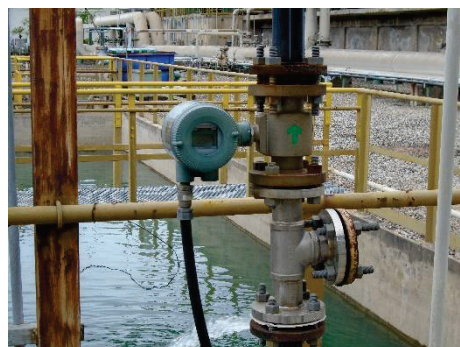
API Separator

pH Meter Online ขาเข้า

pH Meter Online ขาออก

ภาชนะรวบรวมน้ำมันและไขมัน

Flow Meter

ภาพที่ 2-9 API Separator ภาชนะรวบรวมน้ำมันและไขมัน Flow Meter และ pH Meter Online

- ควบคุมระบบ API Separator ซึ่งออกแบบให้รองรับน้ำทั้งได้ประมาณ 345 ลูกบาศก์เมตรต่อวัน ให้ทำงานอย่างมีประสิทธิภาพ โดยรับน้ำเสียจากโรงงาน PP1 ประมาณ 85.2 ลูกบาศก์เมตรต่อวัน และน้ำเสียจากโรงงาน PP2 ประมาณ 66 ลูกบาศก์เมตรต่อวัน รวม 151.2 ลูกบาศก์เมตรต่อวัน และรองรับน้ำฝนปนเปื้อนในช่วง 15 นาทีแรก ปริมาณ 2.21 ลูกบาศก์เมตร	- โครงการได้ทำการควบคุมระบบ API Separator ให้ทำงานอย่างมีประสิทธิภาพ	- ไม่มีปัญหาและอุปสรรคในการทำงาน	- ภาพผนวก ข-9 การควบคุมดูแลตรวจสอบระบบบำบัดน้ำเสีย : API Separator

- บำบัดน้ำเสียจากกระบวนการผลิตโดยผ่าน Powder Separator และ API Separator จะมีคุณภาพน้ำตามมาตรฐานน้ำทิ้งจากโรงงานอุตสาหกรรม ดังนี้ <ul style="list-style-type: none"> • อุณหภูมิ < 40 °ซ • pH 5.5-9.0 • SS <50 มก./ล. • TDS <3,000 มก./ล. • BOD <20 มก./ล. • COD <120 มก./ล. • Grease & Oil <5 มก./ล. 	- โครงการฯ มีการตรวจสอบคุณภาพน้ำทิ้งหลังผ่าน API Separator ทุกเดือน โดยในช่วง 6 เดือน ที่ผ่านมา คุณภาพน้ำทิ้งอยู่ในเกณฑ์มาตรฐานกำหนด	- ไม่มีปัญหาและอุปสรรคในการทำงาน	- ภาพที่ 2-8 Powder Separator - ภาพที่ 2-9 API Separator ภาพรวบรวมนํ้ามันและไขมัน Flow Meter และ pH Meter Online

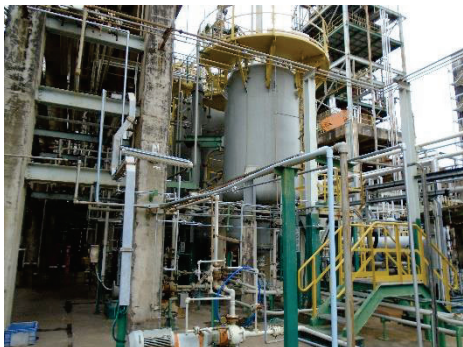
ภาพที่ 2-10 ถัง Waste Catalyst (D110)

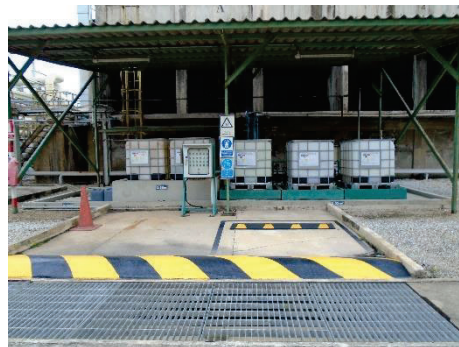
ภาพที่ 2-11 ถัง H_2SO_4 สำหรับปรับ pH ที่ API Separator

3. คุณภาพน้ำ (ต่อ)	<p>- มาตรการในการควบคุมดูแลระบบบำบัดน้ำเสีย API Separator ของโครงการ ให้มีประสิทธิภาพและมีค่าอยู่ในเกณฑ์มาตรฐานตลอดเวลา มีดังนี้</p> <ul style="list-style-type: none"> • ดูแลการตกน้ำมันและเศษผงโพลิเมอร์ต่างๆ ออกจากระบบบำบัดน้ำเสีย อย่างน้อยปีละ 1 ครั้ง • ควบคุมค่าความเป็นกรด-ด่าง (pH) ของน้ำทิ้งให้ได้ตามมาตรฐานของโรงงาน โดยการตรวจติดตามสภาพความเป็นกรด-ด่างของน้ำทิ้ง ดังนี้ • เก็บตัวอย่างน้ำเพื่อตรวจสอบคุณภาพน้ำทิ้ง : ติดตั้ง Monitor pH Meter Online • ถ้าน้ำทิ้งจากบ่อ API Separator ตกจาก Spec. เรื่อง pH ให้ทำการแจ้งหัวหน้างานของโรงงาน LDPE เพื่อช่วยปิดประตูน้ำ และ Monitor ค่า pH ที่ Drainage Water Gate อย่างใกล้ชิด • ถ้าค่า pH สูงกว่า Spec. จะทำการปรับสภาพโดยการเติมกรด พร้อมทั้ง Monitor ค่า pH จากบ่อ API Separator จนกว่าค่า pH จะปกติ <p>- จัดให้มีระบบบายน้ำทิ้งและระบบระบายน้ำฝนแยกออกจากกัน เพื่อป้องกันการปนเปื้อน</p>	<p>- โครงการมีการเฝ้าระวังในการควบคุมดูแลระบบบำบัดน้ำเสีย API Separator ของโครงการให้มีประสิทธิภาพและมีค่าอยู่ในเกณฑ์มาตรฐานตลอดเวลา โดย</p> <ul style="list-style-type: none"> • มีการตกน้ำมันและเศษผงโพลิเมอร์ต่าง ๆ ออกจากระบบบำบัดน้ำเสีย อย่างน้อยปีละ 1 ครั้ง • มีการตรวจติดตามความเป็นกรด-ด่างของน้ำทิ้งให้ได้ตามมาตรฐานของโรงงาน โดย <p>: เก็บตัวอย่างน้ำเพื่อตรวจสอบคุณภาพน้ำทิ้งประจำทุกเดือน</p> <p>: ติดตั้ง pH Meter Online ทั้งขาเข้าและขาออกเพื่อ Monitoring</p> <p>: มีการประสานงานกับหัวหน้างาน LDPE กรณีนี้ทั้งมีปัญหาเพื่อให้ช่วยปิดประตูน้ำก่อนปล่อยออกนอกโรงงาน</p> <p>: กรณีที่มีค่า pH สูงมีการ Feed สารละลาย H₂SO₄ ต่อเนื่อง พร้อมทั้ง Monitoring ค่า pH จนกว่าค่า pH จะปกติ</p>	<p>- ไม่มีปัญหาและอุปสรรคในการทำงาน</p>	<p>- ภาพผนวก ข-9 การควบคุมดูแลตรวจสอบระบบบำบัดน้ำเสีย : API Separator</p> <p>- ภาพที่ 2-9 API Separator ภาพรวบรวมน้ำมันและไขมัน Flow Meter และ pH Meter Online</p> <p>- ภาพที่ 2-11 ถึง H₂SO₄ สำหรับปรับ pH ที่ API Separator</p>

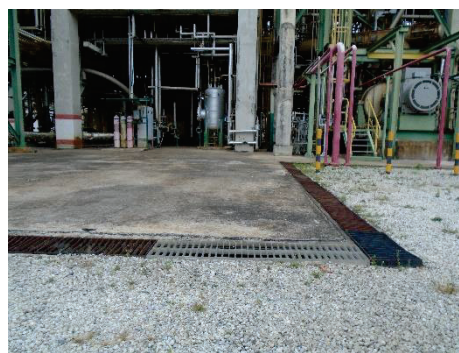
รางระบายน้ำฝน

รางระบายน้ำเสีย

ภาพที่ 2-12 รางระบายน้ำฝน และรางระบายน้ำเสียรอบพื้นที่บริเวณ Polymerization

3. คุณภาพน้ำ (ต่อ)	- กรณีที่อาจเกิดการปนเปื้อนของน้ำฝนที่ตกลงบน พื้นที่บริเวณ Polymerization ซึ่งมีการติดตั้งรางระบายน้ำโดยรอบ เพื่อระบายน้ำฝนปนเปื้อนครบน้ำในในช่วง 15 นาทีแรก ปริมาณ 221 ลูกบาศก์เมตร ไปทำการบำบัด เพื่อยกนํ้ามันออกที่บ่อ API Separator	- น้ำฝนปนเปื้อนที่เกิดขึ้นบริเวณ Polymerization ที่มีการติดตั้งรางระบายน้ำโดยรอบ จะถูกระบายน้ำฝนปนเปื้อนครบน้ำในในช่วง 15 นาทีแรก ไปทำการบำบัด เพื่อยกนํ้ามันออกที่บ่อ API Separator	- ไม่มีปัญหาและอุปสรรคในการทำงาน	- ภาพที่ 2-9 API Separator ภาพรวบรวมนํ้ามันและไขมัน Flow Meter และ pH Meter Online - ภาพที่ 2-12 รางระบายน้ำฝนและรางระบายน้ำเสียรอบพื้นที่บริเวณ Polymerization

<p>- จัดให้มีระบบบายน้ำทิ้งและระบบระบายน้ำฝนแยกออกจากกัน เพื่อป้องกันการปนเปื้อน</p>	<p>- โครงการจัดให้มีรางระบายน้ำแยกระหว่างน้ำฝนกับน้ำทิ้งที่ปนเปื้อน โดยนำฝนระบายออกสู่รางระบายน้ำรวม ส่วนน้ำทิ้งที่ปนเปื้อนให้ไหลลงสู่บ่อ API Separator เพื่อทำการบำบัด ก่อนปล่อยออกสู่รางระบายน้ำรวม พร้อมทั้งมีการตรวจวัดอัตราการไหลของน้ำทิ้ง โดยติดตั้ง Flow Meter บริเวณรางระบายน้ำออกจาก API Separator</p>	<p>- ไม่มีปัญหาและอุปสรรคในการทำงาน</p>	<p>- ภาพที่ 2-12 รางระบายน้ำฝน และรางระบายน้ำเสียรอบพื้นที่บริเวณ Polymerization</p>

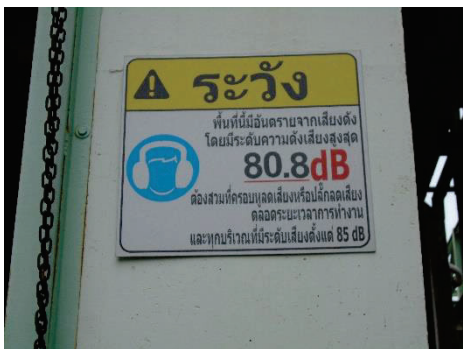
ภาพที่ 2-13 กล่องครอบลดเสียงดังจากเครื่องจักรและ
ป้ายเตือนให้สวมใส่อุปกรณ์ป้องกันเสียงดัง

4. ระดับเสียง	<ul style="list-style-type: none"> กำหนดระดับเสียงของเครื่องจักรอุปกรณ์ต่างๆ จาก บริษัท ผู้ขายไม่ให้เกิน 85 เดซิเบล (เอ) ในระยะ 1 เมตร จากแหล่งกำเนิด หรือวัสดุดูดซับเสียงของแหล่งกำเนิด ทั้งนี้ ในกรณีที่มีเสียงดังเกิน 85 เดซิเบล (เอ) จะต้องติดป้ายเตือนการสวมใส่อุปกรณ์คุ้มครองความปลอดภัยในบริเวณพื้นที่ที่มีการสวมใส่อุปกรณ์คุ้มครองความปลอดภัยดังกล่าว ควบคุมให้พนักงานทำงานประจำในบริเวณดังกล่าวสวมใส่อุปกรณ์ป้องกันเสียง และจำกัดเวลาในการทำงานให้เหมาะสม พนักงานสวมใส่อุปกรณ์ป้องกันเสียงอย่างเคร่งครัด เมื่อต้องเข้าไปในพื้นที่ที่มีเสียงดัง พร้อมพ่นพ่นจากัดระยะเวลาการทำงานของพนักงานในบริเวณพื้นที่ดังกล่าว ตรวจสอบและซ่อมบำรุงรักษาเครื่องจักรอุปกรณ์ ตามแผนการตรวจสอบและบำรุงรักษาของเครื่องจักรนั้นๆ เพื่อป้องกันระดับเสียงเกินกว่าค่าที่ออกแบบ 	<ul style="list-style-type: none"> โครงการได้กำหนด Spec. ระดับเสียงของเครื่องจักร และอุปกรณ์ต่างๆ จากบริษัทผู้ขายไม่ให้เกิน 85 เดซิเบล (เอ) ในระยะ 1 เมตร จากแหล่งกำเนิด สำหรับบริเวณที่มีระดับเสียงเกิน 85 เดซิเบล (เอ) โครงการได้ดำเนินการติดตั้งป้ายเตือนให้สวมอุปกรณ์ป้องกันเสียงดังในบริเวณดังกล่าว ควบคุมให้พนักงานทำงานประจำในบริเวณดังกล่าวสวมใส่อุปกรณ์ป้องกันเสียง และจำกัดเวลาในการทำงานให้เหมาะสม โรงงานมีการตรวจสอบและซ่อมบำรุงตามกำหนดเวลาของเครื่องจักร ตาม Preventive Maintenance Programme ประจำป้อน้อยกว่าค่าที่ออกแบบ 	<ul style="list-style-type: none"> ไม่มีปัญหาและอุปสรรคในการทำงาน 	<ul style="list-style-type: none"> ภาคผนวก ข-11 เอกสารการกำหนด ระดับเสียงของเครื่องจักรอุปกรณ์ต่างๆ จากบริษัทผู้ขาย ภาพที่ 2-13 กล้องครอบลดเสียงดังจากเครื่องจักรและป้ายเตือนให้สวมใส่ อุปกรณ์ป้องกันเสียงดัง

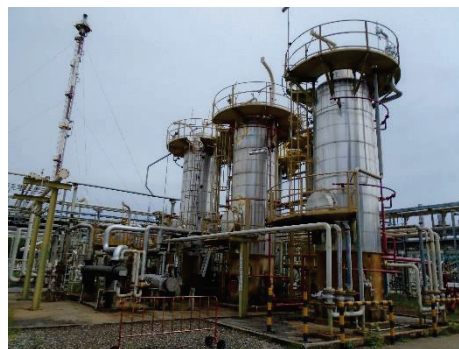
ภาพที่ 2-14 หน่วย Dehydrator

5. การจัดการอากาศของเสีย (ต่อ)	- Dehydrator ซึ่งเป็นสารประเภท Molecular Sieve ใน หน่วยทำให้วัตถุดิบบริสุทธิ์ หากหมดอายุหรือ เสื่อมสภาพ จนไม่สามารถนำมาใช้ใหม่ได้ มีปริมาณ 9.3 ตันต่อครั้ง ต้อง เก็บไว้ในถังที่มีฝาปิดมิด และส่งให้หน่วยงานกำจัดกาก อุตสาหกรรมที่ได้รับอนุญาตจากหน่วยงานราชการ หรือ หากหน่วยงานดังกล่าวไม่สามารถรับกำจัดได้โครงการจะ ติดต่อบริษัท ผู้ขาย/ผลิต เพื่อนำส่งกากสาร Dehydrator กลับไป	- ปัจจุบันไม่ได้ใช้งานหน่วยทำให้วัตถุดิบบริสุทธิ์ เนื่องจากวัตถุดิบที่ รับเข้ามามีความบริสุทธิ์มากขึ้น และไม่มีผลกระทบต่อบริการ ใน Reactor ดังนั้น จึงไม่มีกาก Dehydrator ที่เสื่อมสภาพ	- ไม่มีปัญหาและ อุปสรรคในการ ทำงาน	- ภาพที่ 2-14 หน่วย Dehydrator

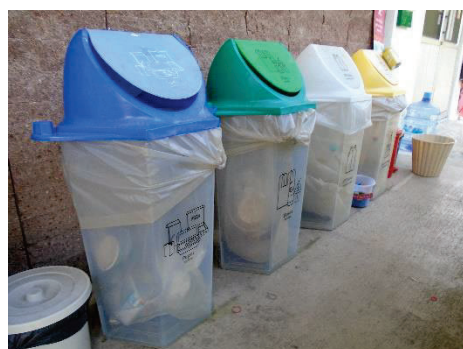
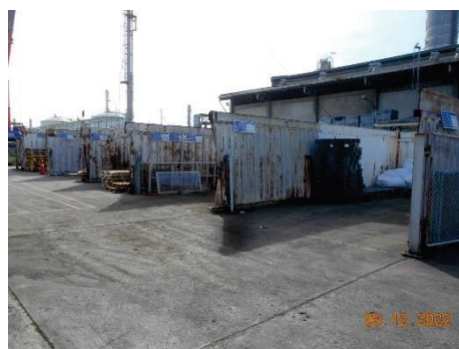
บริเวณรวบรวมขยะมูลฝอยทั่วไป

ลาน Waste OSBL

ภาพที่ 2-19 บริเวณรวบรวมของเสียภายนอกพื้นที่การผลิต (ที่ฝ่ายพัสดุ)

5. การจัดการอากาศของเสีย	- จัดหาถังขยะไว้ในบริเวณพื้นที่โรงงานใหม่ปริมาณเพียงพอ เพื่อรองรับปริมาณขยะมูลฝอยจากพนักงานประมาณ 42 กิโลกรัมต่อวัน แล้วเก็บรวบรวมส่งหน่วยงานภายนอกที่ ได้รับอนุญาตจากหน่วยงานราชการนำไปกำจัดต่อไป	- โครงการได้จัดหาถังขยะตามตำแหน่งที่กำหนดให้มีการทิ้งขยะ และมีการนำส่งให้ทางพัสดุดำเนินการ ส่งไปกำจัดที่เทศบาลเมือง มาบตาพุด	- ไม่มีปัญหาและ อุปสรรคในการ ทำงาน	- ภาคผนวก ข-14 เอกสารการส่ง ขยะมูลฝอยและกากของเสียไป กำจัด - ภาพที่ 2-15 บริเวณรวบรวม ขยะทั่วไปภายในโรงงาน - ภาพที่ 2-19 บริเวณรวบรวม ของเสียภายนอกพื้นที่การผลิต (ที่ฝ่ายพัสดุ)

<p>- สถานที่เก็บกากของเสียชั่วคราวของโครงการ คือ ภายนอกพื้นที่การผลิต (OSBL) ซึ่งมี Bund สูง ประมาณ 0.2 เมตร ล้อมรอบ โดยกากของเสียของโครงการฯ ที่จะนำมาเก็บรวบรวมที่ OSBL ได้แก่ ขยะมูลฝอยจากพนักงาน กากตัวเร่งปฏิกิริยาที่เสื่อมสภาพ น้ำมันและไขมันจาก API Separator ทั้งนี้ OSBL นั้นจะจัดเก็บของเสียที่ไม่เป็นอันตรายจากทุกโรงงานในพื้นที่ Site#1 ทั้งที่สามารถจำหน่ายได้ และที่จะต้องส่งไปกำจัดยังหน่วยงานรับกำจัดกากของเสียที่ได้รับอนุญาตจากหน่วยงานราชการต่อไป</p>	<p>- บริเวณโรงเก็บกากของเสียโรงงานได้จัดให้มี Bund สูง 0.2 เมตร รอบพื้นที่เก็บของเสีย นอกจากนี้ได้ทำการแยกประเภทของกากของเสียและมีการติดป้ายแสดงรายละเอียดของกากของเสีย และนำส่งให้พัสดุทุกสัปดาห์ เพื่อดำเนินการส่งไปกำจัดยังบริษัทที่ได้รับอนุญาตจากหน่วยงานราชการ</p>	<p>- ไม่มีปัญหาและอุปสรรคในการทำงาน</p>	<p>- ภาพที่ 2-15 บริเวณรวบรวมขยะทั่วไป ภายในโรงงาน</p> <p>- ภาพที่ 2-16 การเก็บรวบรวมผงฝุ่นและเม็ดโพลีเอททีลีนและบริเวณรวบรวมผงฝุ่นและเม็ดโพลีเอททีลีน</p> <p>- ภาพที่ 2-19 บริเวณรวบรวมของเสียภายนอกพื้นที่การผลิต (ที่ฝ่ายผลิต)</p>

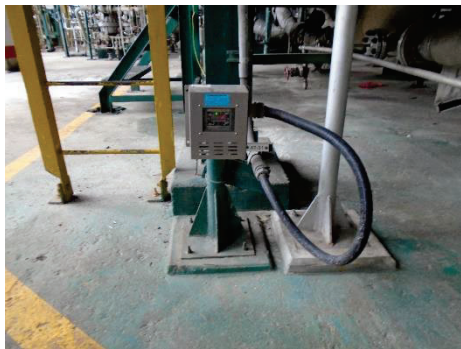
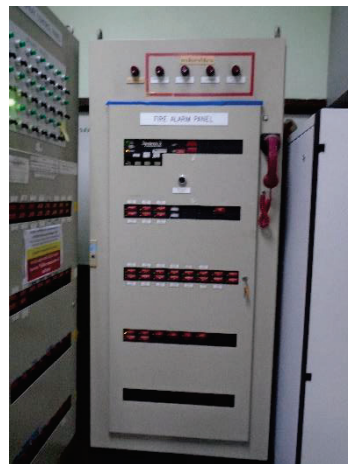
ภาพที่ 2-22 Gas Detector และแผงแสดงสัญญาณในห้องควบคุม

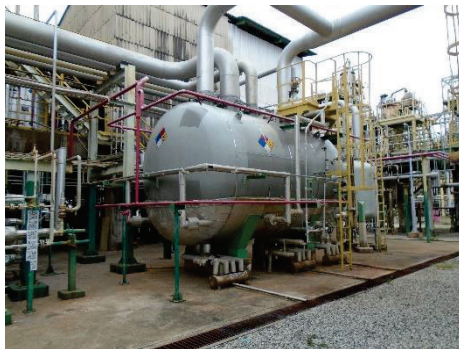
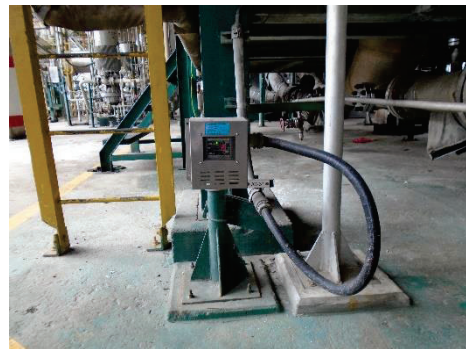
ภาพที่ 2-37 ระบบท่อขนส่ง Vent Gas และ Nitrogen และการติดตั้ง Gas Detector

7. การเกิดอันตราย ร้ายแรง (ต่อ)	<ul style="list-style-type: none"> มาตรการสำหรับท่อขนส่ง <ul style="list-style-type: none"> ตรวจสอบระบบท่อและข้อต่อ เพื่อให้แน่ใจว่าอยู่ในสภาพที่ดีไม่มีการรั่วไหลตามแผนการบำรุงรักษา 	<ul style="list-style-type: none"> โครงการได้มีการตรวจสอบระบบท่อและจุดเชื่อมต่อต่างๆ โดย <ol style="list-style-type: none"> พนักงานผลิตในกะตรวจโรงงาน (Patrol) เป็นประจำวันโดย Visual Check และมีการลงบันทึกทุกวัน เมื่อมีการประกอบท่อหลังจากการซ่อมบำรุงจะมีการทดสอบความดันก่อน เพื่อป้องกันการรั่วไหลก่อนใช้งานทุกครั้ง พนักงานผลิตในกะ ตรวจ Leak Test Line Hydrocarbon หรือ Line Flammable โดยดูสภาพ การรั่วไหลของระบบท่อและข้อต่อ ทุก 6 เดือน มีแผนซ่อมบำรุงตรวจสอบข้อต่อ (External Visual Inspection) ทุก 1 ปี โรงงานได้ตรวจสอบระบบท่อและจุดข้อต่อเรียบร้อยแล้ว ทั้งหมด 5,841 จุด 	<ul style="list-style-type: none"> ไม่มีปัญหาและอุปสรรคในการทำงาน 	<ul style="list-style-type: none"> ภาคผนวก ข-23 การตรวจสอบระบบท่อและข้อต่อ โดยการทำทดสอบการรั่วไหลของก๊าซ

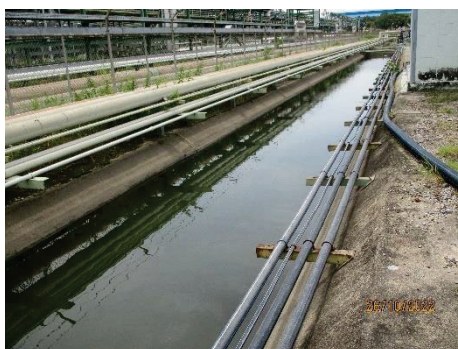
ภาพที่ 2-39 การทำคูป้องกันบริเวณแนวท่อขนส่ง Vent Gas และ Nitrogen
