การปฏิบัติตามมาตรการป้องกัน และแก้ไขผลกระทบสิ่งแวดล้อม

2.1 การติดตามตรวจสอบผลการปฏิบัติตามมาตรการป้องกันและแก้ไขผลกระทบสิ่งแวดล้อม

ตารางที่ 2.2-1 ผลการปฏิบัติตามมาตรการป้องกันและแก้ไขผลกระทบสิ่งแวดล้อม (ระยะดำเนินการ) โครงการโรงไฟฟ้าชีวมวล (ครั้งที่ 1)
ของบริษัท ร่วมกำลังพาวเวอร์ จำกัด ระหว่างเดือนกรกฎาคม-ธันวาคม 2565

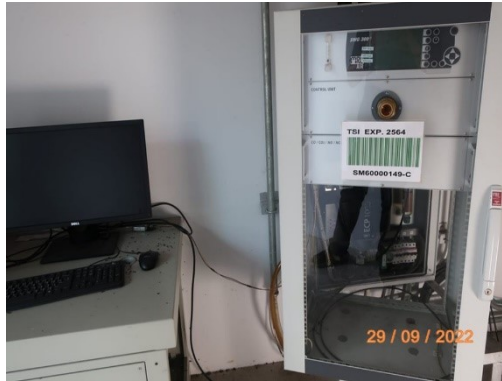
รูปที่ 1 การติดตั้ง CEMS

2. คุณภาพอากาศ (ต่อ) - ติดตั้งระบบติดตามตรวจสอบการระบายสารมลพิษจากปล่องอย่างต่อเนื่อง (Continuous Emission Monitoring : CEMs) ทุกปล่อง	- หม้อไอน้ำ	- โครงการดำเนินการติดตั้งระบบติดตามตรวจสอบการระบายของสารมลพิษจากปล่องอย่างต่อเนื่อง (CEMs) ที่ปล่อง A และ B เพื่อติดตามตรวจสอบมลสารที่ระบายออกจากปล่อง ได้แก่ Particulate, NO _x และ SO ₂	-	- รูปที่ 1 การติดตั้ง CEMs

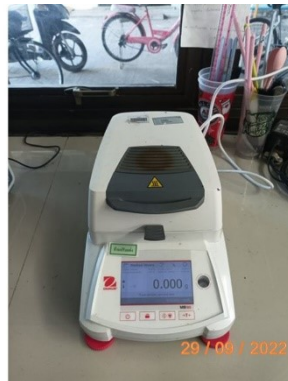
- ควบคุมค่าความชื้นของเชื้อเพลิงในการป้อนเข้าสู่ห้องเผาไหม้ของหม้อไอน้ำ ไม่เกินร้อยละ 50	- หม้อไอน้ำ	- โครงการควบคุมค่าความชื้นของเชื้อเพลิง (กากอ้อย) ให้มีค่าไม่เกินร้อยละ 50	-	- รูปที่ 2 เครื่องตรวจวัดความชื้นอ้อย - ภาคผนวก 9ค

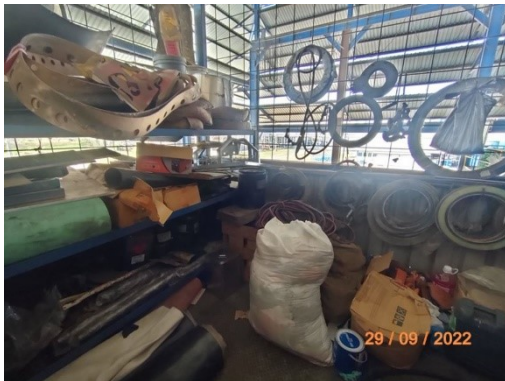
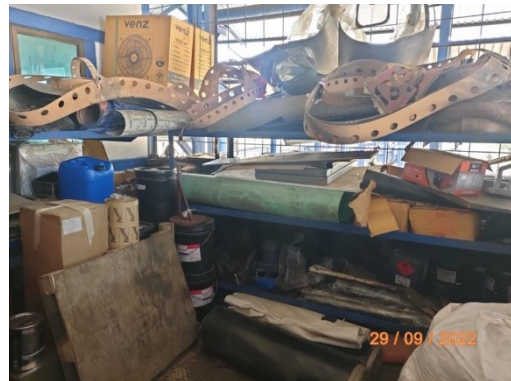
2. คุณภาพอากาศ (ต่อ) - จัดเตรียมอุปกรณ์อะไหล่ที่จำเป็นเกี่ยวข้องกับระบบควบคุมมลพิษทางอากาศให้มีจำนวนเพียงพอ เพื่อใช้ในการแก้ไขซ่อมแซมเมื่อระบบควบคุมมลพิษทางอากาศขัดข้องได้ทันที	- ระบบบำบัดมลพิษทางอากาศ	- โครงการมีการจัดเตรียมอุปกรณ์อะไหล่สำรองที่จำเป็นเกี่ยวกับระบบควบคุมมลพิษทางอากาศหากระบบควบคุมมลพิษทางอากาศเกิดการขัดข้องสามารถแก้ไขซ่อมแซมได้ทันที	-	- รูปที่ 3 อุปกรณ์อะไหล่สำรอง

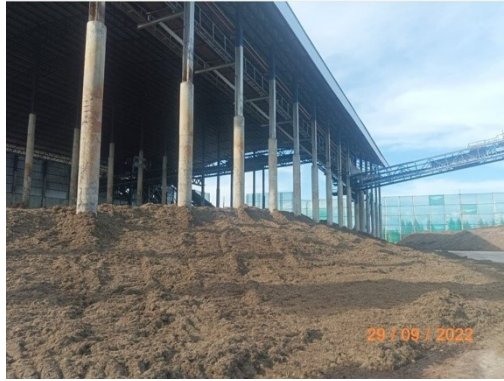
รูปที่ 8 กองขาน้อย

2. คุณภาพอากาศ (ต่อ) (3) การควบคุมการฟุ้งกระจายจากลานกองขานอ้อย - กองขานอ้อยต้องมีความสูงไม่เกิน 12 เมตร และมีความลาดชันด้านข้างไม่เกิน 60 องศา และต้องมีการבודัดขานอ้อย เพื่อป้องกันการฟุ้งกระจายของฝุ่นจากขานอ้อย	- ลานกองขานอ้อย	- โครงการจัดให้มีรถสำหรับเกลี่ยกองขานอ้อยให้มีความสูงไม่เกิน 12 เมตร และมีความลาดชันด้านข้างไม่เกิน 60 องศา และมีการבודัดขานอ้อยเพื่อป้องกันการฟุ้งกระจายของฝุ่นจากขานอ้อย	-	- รูปที่ 7 รถตัดเกลี่ยกองขานอ้อย - รูปที่ 8 กองขานอ้อย

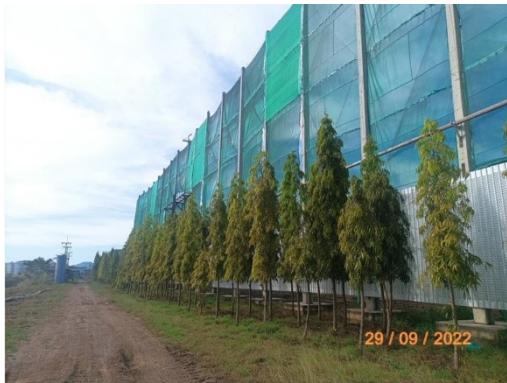
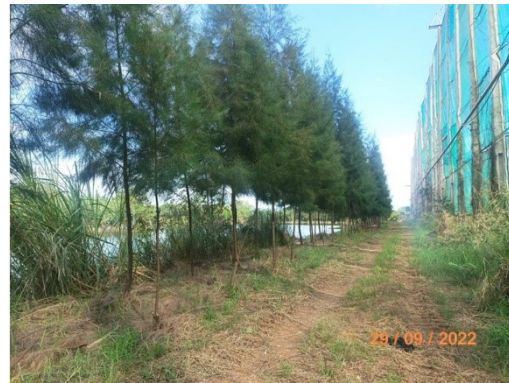
รูปที่ 9 พื้นที่สีเขียวรอบกองขาน้อย

- ปลูกต้นไม้ล้อมรอบพื้นที่ลานกองขานอ้อย โดยเริ่มดำเนินการปลูกตั้งแต่ในระยะก่อสร้าง และใช้ไม้ขนาดกลางหรือไม้ขนาดใหญ่ในการปลูก เพื่อให้สามารถดำเนินการป้องกันฝุ่นได้ในระยะอันรวดเร็ว โดยปลูก 3 แถว สลับฟันปลา เพื่อสร้างทัศนียภาพและป้องกันกระแสลมที่พัดเข้าสู่พื้นที่โครงการ (พรรณไม้ที่ปลูกจะพิจารณาจากพรรณไม้ที่มีศักยภาพในการลดมลพิษและเลือกปลูกต้นไม้ที่มีใบหนาและเป็นไม้ประจำถิ่น เช่น อโศกอินเดีย สนประดิพัทธ์ สับดำ ต้นหว้า ตะแบก ยางแดง มะฮอกกานีใบใหญ่ แคแสด ยางนา ประดู่ บาน สะแบง มะขาม ต้นหลิว และต้นสน เป็นต้น)	- ลานกองขานอ้อย	- โครงการทำการปลูกต้นไม้โคกอินเดีย 3 แถว สลับฟันปลา ล้อมรอบพื้นที่ลานกองขานอ้อย ปัจจุบันต้นไม้ดังกล่าวยังมีขนาดเล็กอยู่ระหว่างการเจริญเติบโตโดยมีความสูงประมาณ 2-3 เมตร ซึ่งโครงการได้จัดให้มีเจ้าหน้าที่ดูแลบำรุงรักษาอย่างสม่ำเสมอ	-	- รูปที่ 9 พื้นที่สีเขียวรอบกองขานอ้อย

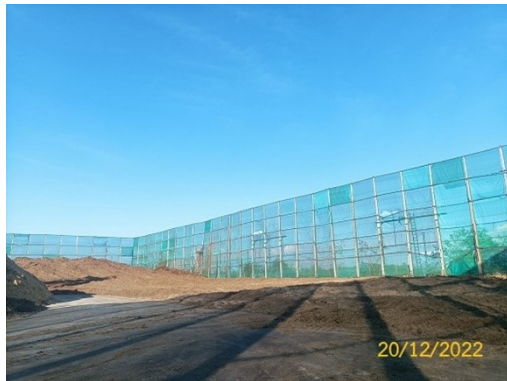
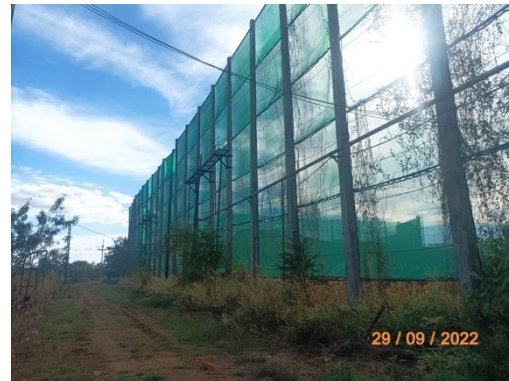
รูปที่ 10 โครงเหล็กติดตามขาล้อมรอบกองขาน้อย

2. คุณภาพอากาศ (ต่อ) - สร้างโครงเหล็กติดตาข่ายประเภทเอททีลีนความหนาแน่นสูง (High Density Polyethylene; HDPE) ซึ่งมีขนาดตา 4 x 4 มิลลิเมตร สูง 15 เมตร ล้อมรอบพื้นที่ลานกองขนถ่าย เพื่อป้องกันการฟุ้งกระจายของฝุ่นจากขนถ่าย	- ลานกองขนถ่าย	- โครงการสร้างโครงเหล็กติดตาข่ายสูง 15 เมตร ล้อมรอบพื้นที่ลานกองขนถ่าย เพื่อป้องกันการฟุ้งกระจายของฝุ่นจากขนถ่าย พร้อมทั้งให้มีการตรวจสอบสภาพของตาข่ายเป็นประจำทุกเดือน	-	- รูปที่ 10 โครงเหล็กติดตาข่ายล้อมรอบกองขนถ่าย - ภาคผนวก 16ค

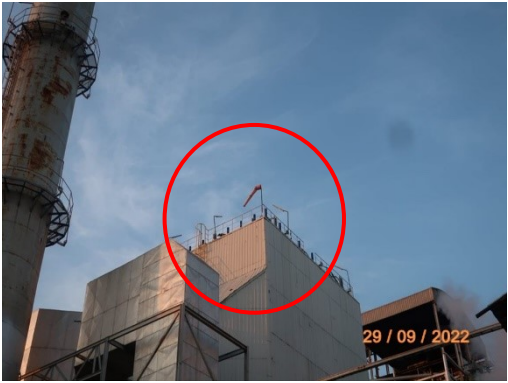
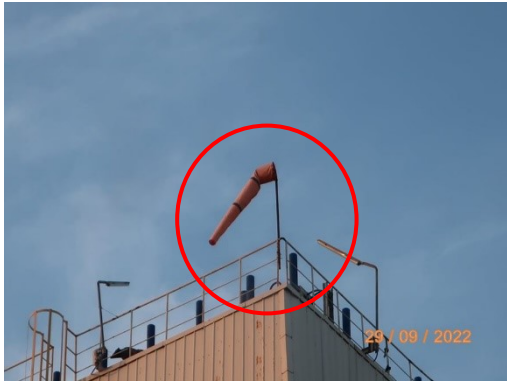
- ติดตั้งถุงลม (Wind Sock) เพื่อใช้เป็นเครื่องมือในการสังเกตทิศทางพัดของลมและใช้เป็นสัญญาณในการป้องกันการฟุ้งกระจายของฝุ่นละอองที่ลานกองเชื้อเพลิงในทิศทางได้ลม	- ลานกองขนถ่าย	- โครงการมีการติดตั้งถุงลม (Wind Sock) บริเวณอาคารสูงใกล้พื้นที่ลานกองขนถ่าย เพื่อใช้สังเกตทิศทางของลม	-	- รูปที่ 11 ถุงลม (Wind Sock)
