บทที่ 1

บทนำ

บริษัท พีทีที โกลบอล เคมิคอล จำกัด (มหาชน) ได้เปิดดำเนินการโรงงานแอลดีพีอี ซึ่งตั้งอยู่ในเขตนิคมอุตสาหกรรมผาแดง ตำบลมาบตาพุด อำเภอเมืองระยอง จังหวัดระยอง ดำเนินกิจการผลิตเม็ดพลาสติกโพลีเอทิลีนชนิดความหนาแน่นต่ำ (LDPE) โดยได้รับมติเห็นชอบอนุมัติโครงการจากการพิจารณารายงานการวิเคราะห์ผลกระทบสิ่งแวดล้อม ตามหนังสือสำนักงานนโยบายและแผนทรัพยากรธรรมชาติและสิ่งแวดล้อม (สผ.) ที่ ทส.1009/3663 ลงวันที่ 28 เมษายน พ.ศ.2549 ภายหลังโรงงานแอลแอลดีพีอีได้มีการเปลี่ยนแปลงรายละเอียดโครงการ และขยายกำลังการผลิต เป็นลำดับ สามารถสรุปได้ดังตารางที่ 1.1-1

สำหรับรายงานผลการปฏิบัติตามมาตรการป้องกันและแก้ไขผลกระทบสิ่งแวดล้อม และมาตรการติดตามตรวจสอบผลกระทบสิ่งแวดล้อมฉบับนี้เป็นการรายงานผลการปฏิบัติตามมาตรการป้องกันและแก้ไขผลกระทบสิ่งแวดล้อมและผลการติดตามตรวจสอบคุณภาพสิ่งแวดล้อม ครั้งที่ 2 ประจำปี พ.ศ.2565 (ระหว่างเดือนกรกฎาคม ถึงธันวาคม พ.ศ.2565) ได้ยึดปฏิบัติตามมาตรการฯ ที่ได้รับความเห็นชอบตามหนังสือที่ ทส.1010.8/12762 ลงวันที่ 13 กันยายน พ.ศ.2562 ดังแสดงในภาคผนวก ก

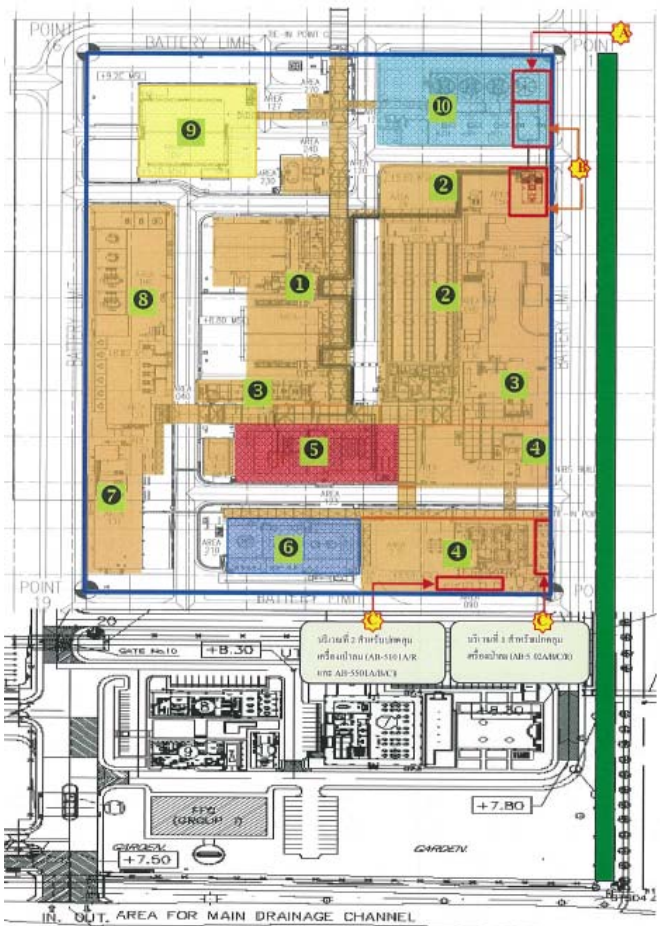
รูปที่ 2.1-2 แผนผังแสดงการใช้ประโยชน์พื้นที่ของโรงงานแอลดีพีซีภายหลังขยายกำลังการผลิต  
บริษัท พีทีที โกลบอล เคมิคอล จำกัด (มหาชน)

- ★ บริเวณที่จะติดตั้ง Cooling Tower เพิ่มอีก 1 ชุด
  - ★ บริเวณที่จะติดตั้งเครื่องกำเนิดไฟฟ้าจากไอน้ำ (Steam Turbine Generator)
  - ★ บริเวณพื้นที่ที่จะก่อสร้างหลังคาสำหรับปกคลุม Blower จำนวน 2 บริเวณ ได้แก่ บริเวณที่ 1 สำหรับปกคลุมเครื่องเป่าลม (AB-5102A/B/C/R) ขนาดพื้นที่ประมาณ 100 ตารางเมตร และบริเวณที่ 2 สำหรับปกคลุมเครื่องเป่าลม (AB-5101A/R และ AB-5501A/B/C) ขนาดพื้นที่ประมาณ 140 ตารางเมตร

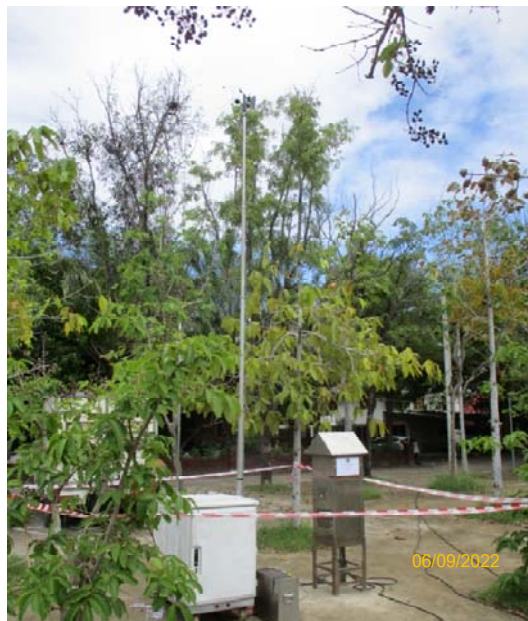
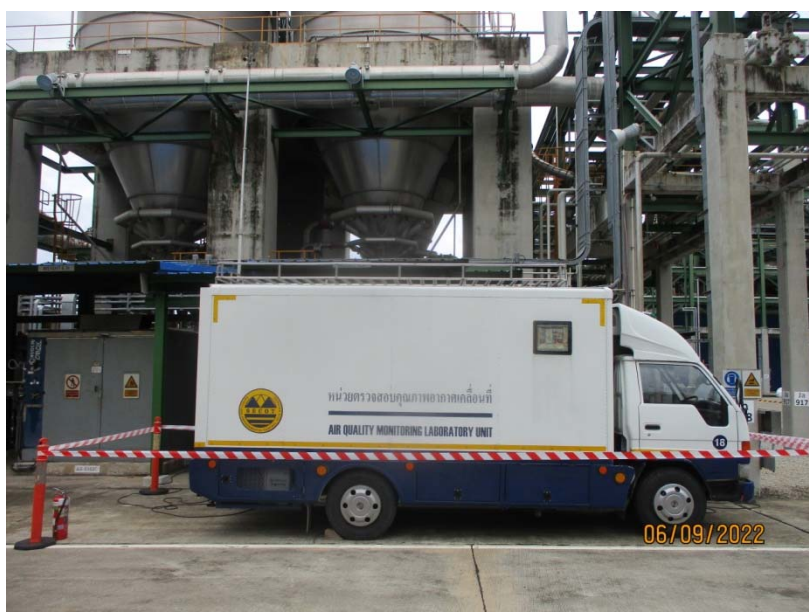
รูปที่ 4.2-2 ภาพการตรวจวัดคุณภาพอากาศในบรรยากาศ

สำหรับสภาพลักษณะโดยรอบจุดตรวจวัดคุณภาพอากาศทั้ง 2 บริเวณ ได้แก่ ริมรั้วโรงงานด้านทิศตะวันออก และวัดหนองแฟบทักษิณาราม พบว่า สภาพแวดล้อมในช่วงที่ทำการตรวจวัดอากาศร้อน แดดแรง ลมเบา ฝนตกเล็กน้อยถึงปานกลาง และไม่พบว่ามีกิจกรรมอื่นที่ก่อให้เกิดผลกระทบต่อคุณภาพอากาศอย่างมีนัยสำคัญ ดังแสดงในรูปที่ 4.2-2

วัดหนองแฟบทักษิณาราม

ริมรั้วโรงงานด้านทิศตะวันออก

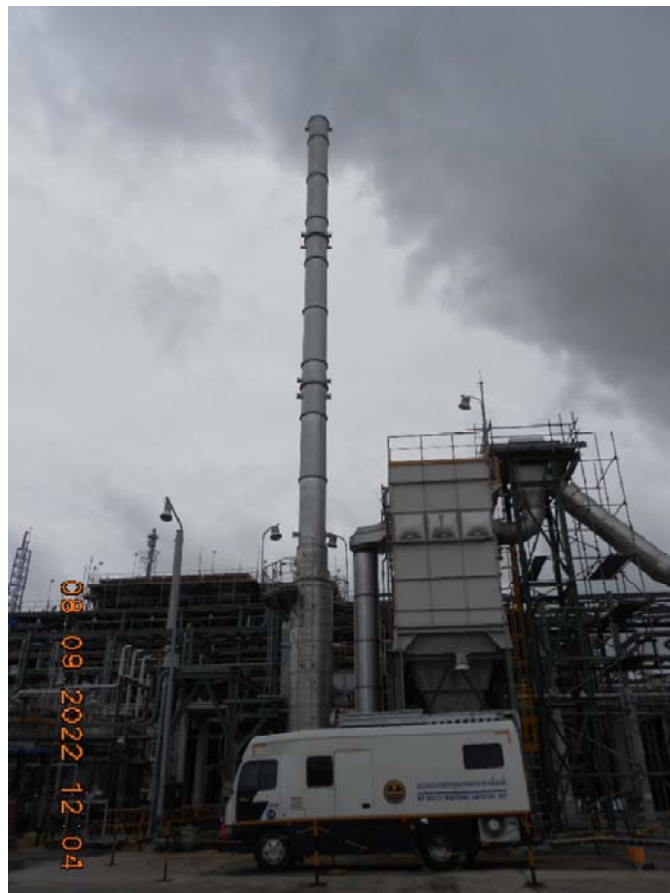
รูปที่ 4.3-2 ภาพการตรวจวัดคุณภาพอากาศจากแหล่งกำเนิด

เมื่อนำผลที่ตรวจวัดได้มาเปรียบเทียบกับค่าควบคุมที่กำหนดไว้ในรายงานการวิเคราะห์ผลกระทบสิ่งแวดล้อม ซึ่งกำหนดค่าความเข้มข้นและอัตราการระบายของก๊าซเอทิลีน ที่ความดัน 1 บรรยากาศ อุณหภูมิ 25 องศาเซลเซียส ที่สภาวะแห้ง ณ สภาวะจริงขณะตรวจวัด ไว้ไม่เกิน 25 ส่วนในล้านส่วน และ 0.28 กรัมต่อวินาที ตามลำดับ และก๊าซออกไซด์ของไนโตรเจน ไว้ไม่เกิน 20 ส่วนในล้านส่วน และ 0.37 กรัมต่อวินาที ตามลำดับ พบว่า มีค่าอยู่ในเกณฑ์ค่าควบคุมที่กำหนดทุกรายการ และเมื่อเปรียบเทียบกับค่ามาตรฐานตามประกาศกระทรวงอุตสาหกรรม เรื่อง กำหนดค่าปริมาณของสารเจือปนในอากาศที่ระบายออกจากโรงงาน พ.ศ.2549 และประกาศกระทรวงทรัพยากรธรรมชาติและสิ่งแวดล้อม เรื่อง กำหนดมาตรฐานการปล่อยทิ้งอากาศเสียจากโรงงานอุตสาหกรรม พ.ศ.2549 ซึ่งกำหนดค่าความเข้มข้นของก๊าซออกไซด์ของไนโตรเจน ที่มีการเผาไหม้เชื้อเพลิงแบบระบบเปิด (ความดัน 1 บรรยากาศ หรือ 760 มิลลิเมตรปรอท อุณหภูมิ 25 องศาเซลเซียส ที่สภาวะแห้ง (Dry Basis)) ไว้ไม่เกิน 200 ส่วนในล้านส่วน พบว่า มีค่าอยู่ในเกณฑ์มาตรฐานกำหนด

หน่วยเผากำจัดสารระเหยไฮโดรคาร์บอน (RTO)

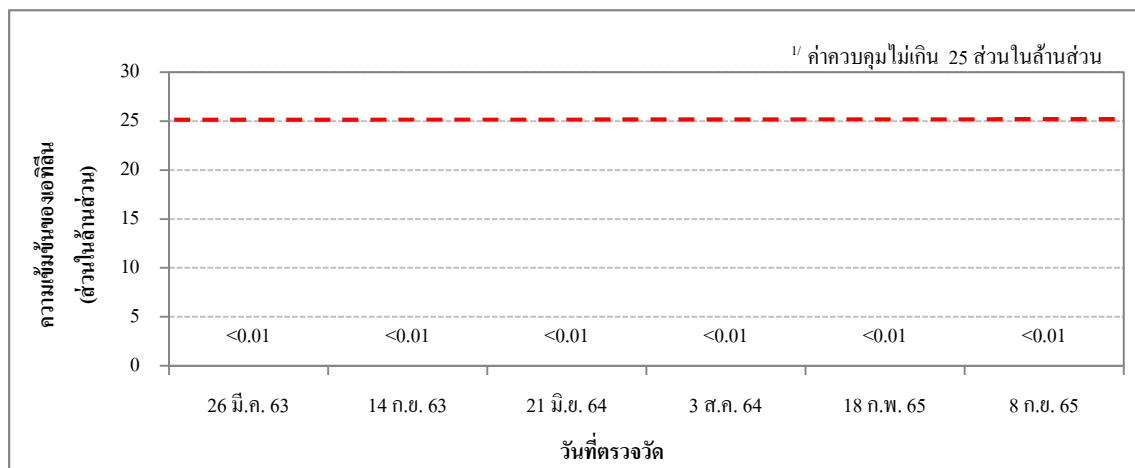
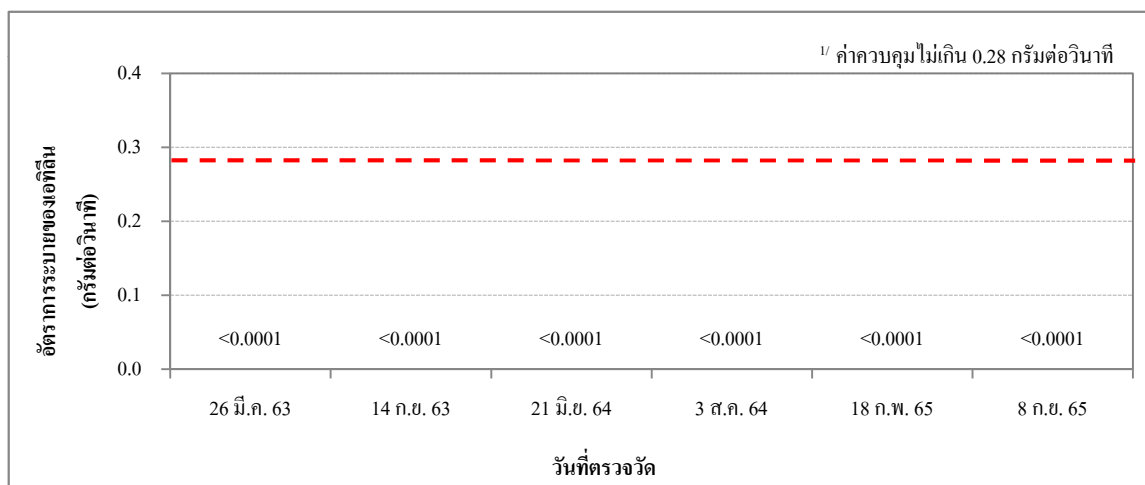
**รูปที่ 4.3-3 ผลการตรวจวัดค่าความเข้มข้นและอัตราการระบายของเอทิลีน**  
**จากหน่วยเผาทำลายสารระเหยไฮโดรคาร์บอน (RTO)**  
**โรงงานแอลดีพีอี บริษัท พีทีที โกลบอล เคมิคอล จำกัด (มหาชน)**  
**ระหว่างปี พ.ศ.2563-2565**

**ความเข้มข้นของเอทิลีน**

**อัตราการระบายของเอทิลีน**

หมายเหตุ : <sup>1/</sup> ค่าควบคุมในรายงานการวิเคราะห์ผลกระทบสิ่งแวดล้อมโครงการแอลดีพีอี ลงวันที่ 13 กันยายน พ.ศ.2562

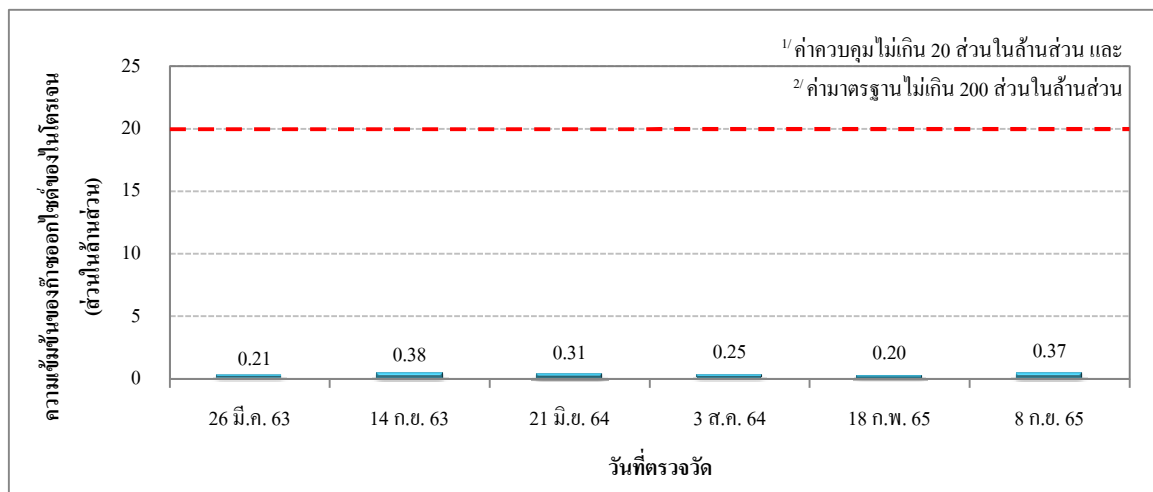
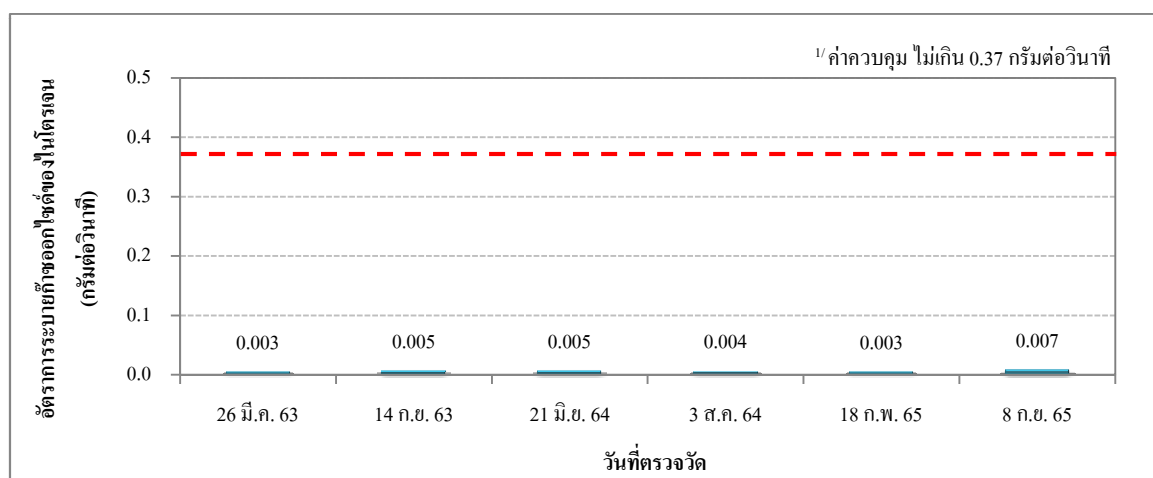
**รูปที่ 4.3-4 ผลการตรวจวัดค่าความเข้มข้นและอัตราการระบายของก๊าซออกไซด์ของไนโตรเจนจากหน่วยเผากำจัดสารระเหยไฮโดรคาร์บอน (RTO) โรงงานแอลดีพีอี บริษัท พีทีที โกลบอล เคมิคอล จำกัด (มหาชน) ระหว่างปี พ.ศ.2563-2565**

#### ความเข้มข้นของก๊าซออกไซด์ของไนโตรเจน

#### อัตราการระบายของก๊าซออกไซด์ของไนโตรเจน

- หมายเหตุ : 1. <sup>1/</sup> ค่าควบคุมในรายงานการวิเคราะห์ผลกระทบสิ่งแวดล้อมโครงการแอลดีพีอี ลงวันที่ 13 กันยายน พ.ศ.2562
2. <sup>2/</sup> ค่ามาตรฐานตามประกาศกระทรวงอุตสาหกรรม พ.ศ.2549 และประกาศกระทรวงทรัพยากรธรรมชาติและสิ่งแวดล้อม พ.ศ.2549 (กรณีการเผาไหม้เชื้อเพลิงแบบระบบเปิด ความดัน 1 บรรยากาศ หรือ 760 มิลลิเมตรปรอท อุณหภูมิ 25 องศาเซลเซียส ที่สภาวะแห้ง โดยมีปริมาตรออกซิเจนในอากาศเสีย ณ สภาวะจริงขณะตรวจวัด)

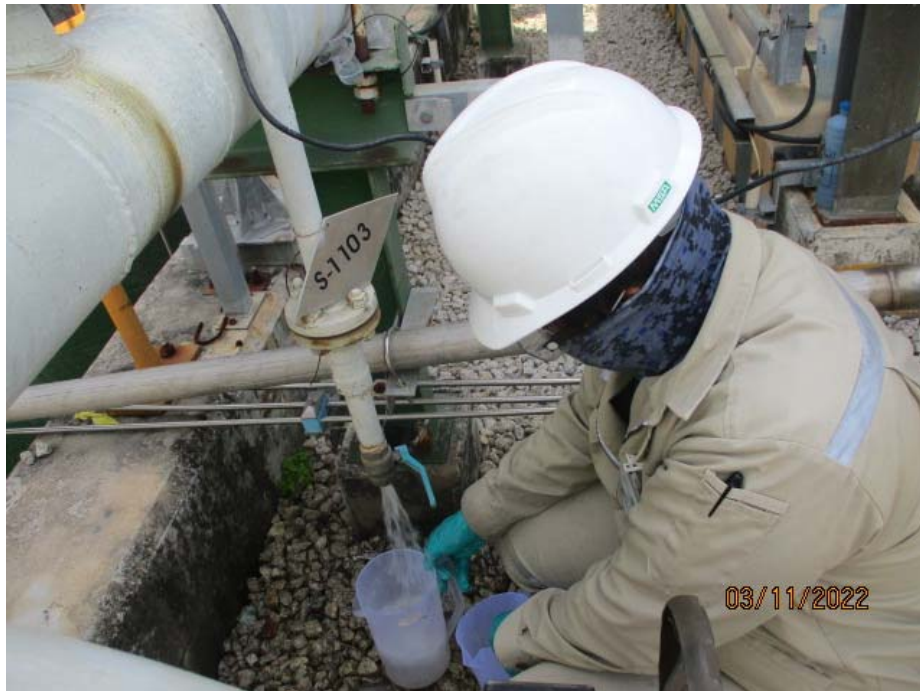
รูปที่ 4.4-2      ภาพการตรวจวัดคุณภาพน้ำทิ้ง  
โรงงานแอลดีพีอี บริษัท พีทีที โกลบอล เคมิคอล จำกัด (มหาชน)

เมื่อนำผลการตรวจวัดที่ได้มาเปรียบเทียบกับค่ามาตรฐานตามประกาศกระทรวงอุตสาหกรรม เรื่อง กำหนดมาตรฐานควบคุมการระบายน้ำทิ้งจากโรงงาน พ.ศ.2560 พบว่า มีค่าอยู่ในเกณฑ์ที่มาตรฐานกำหนดทุกพารามิเตอร์

บริเวณบ่อกักน้ำเสียของโรงงาน

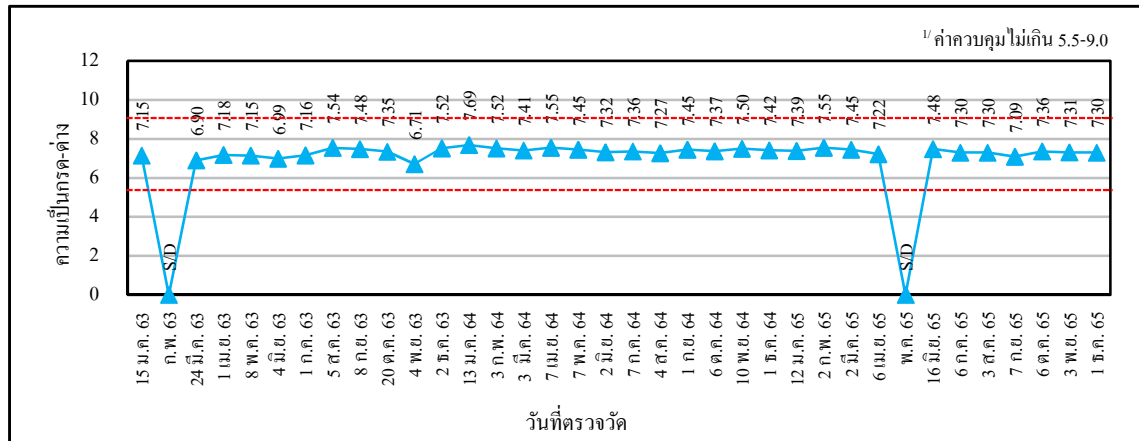
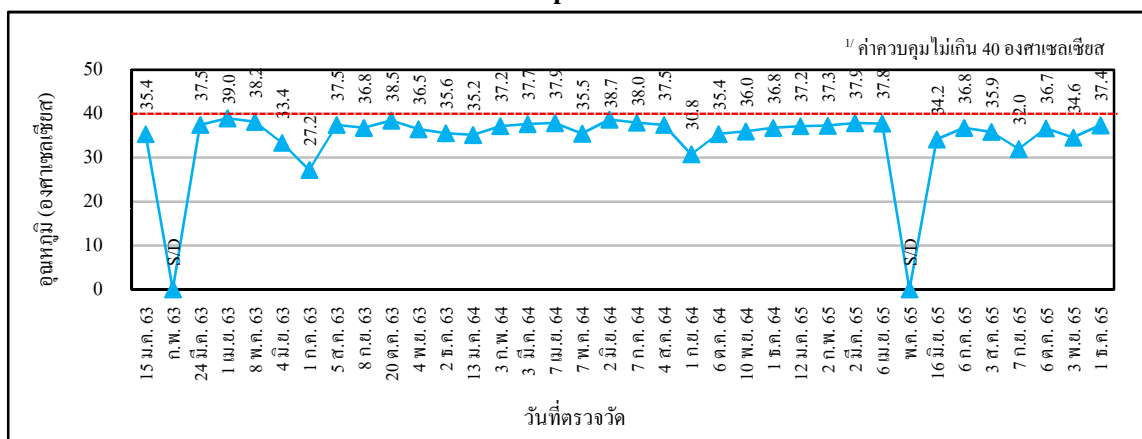
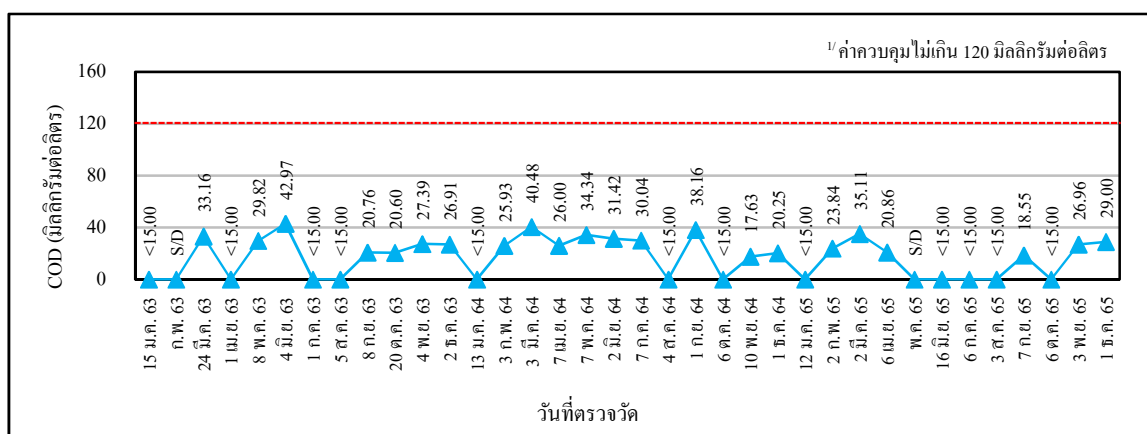
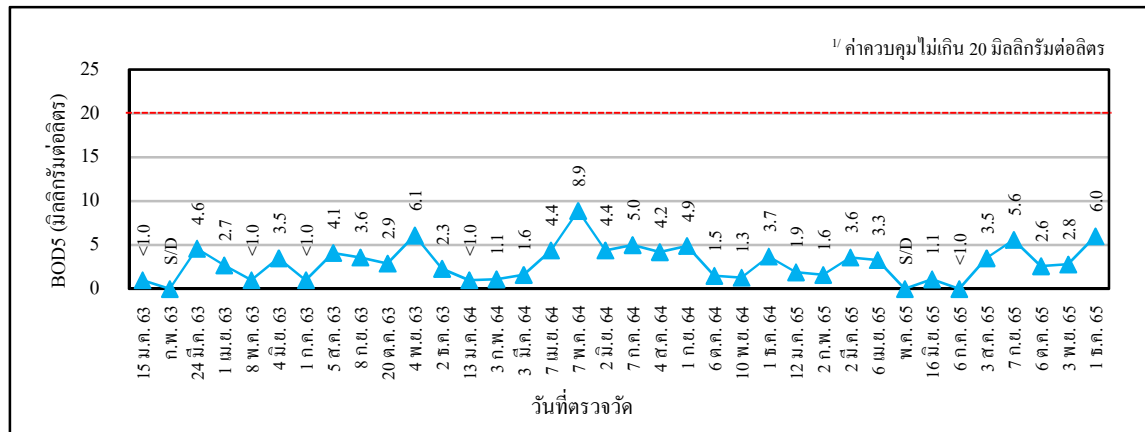
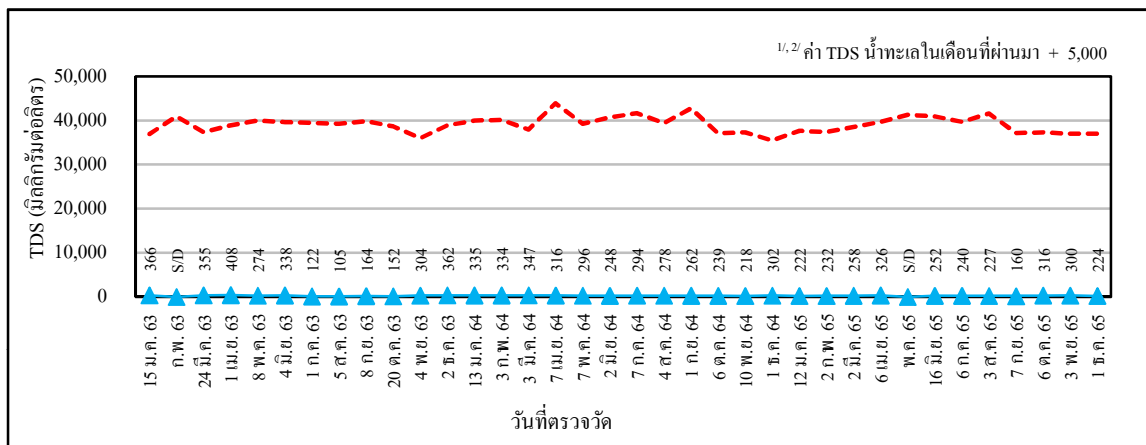
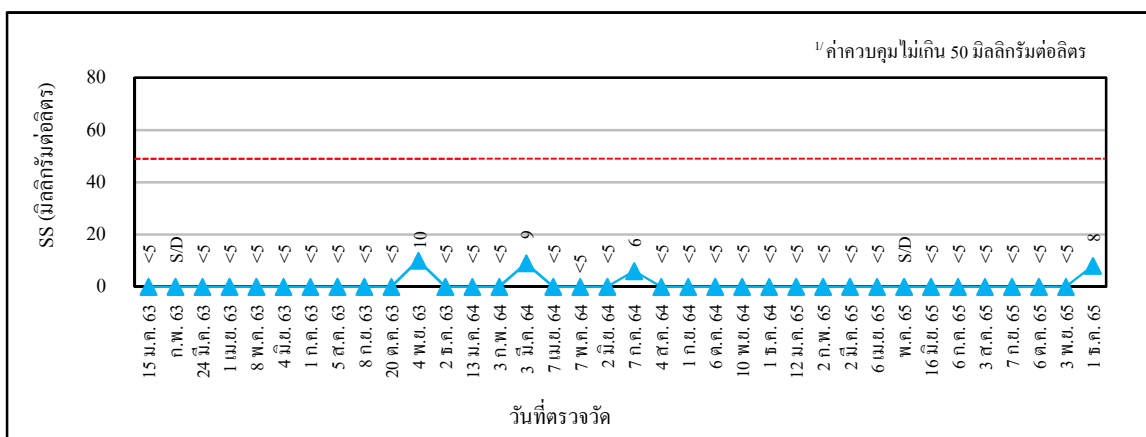
## pH

## Temperature

## COD

หมายเหตุ : 1. 1/ ค่ามาตรฐานตามประกาศกระทรวงอุตสาหกรรม เรื่อง กำหนดมาตรฐานควบคุมการระบายน้ำทิ้งจากโรงงาน พ.ศ.2560

BOD<sub>5</sub>

TDS

TSS

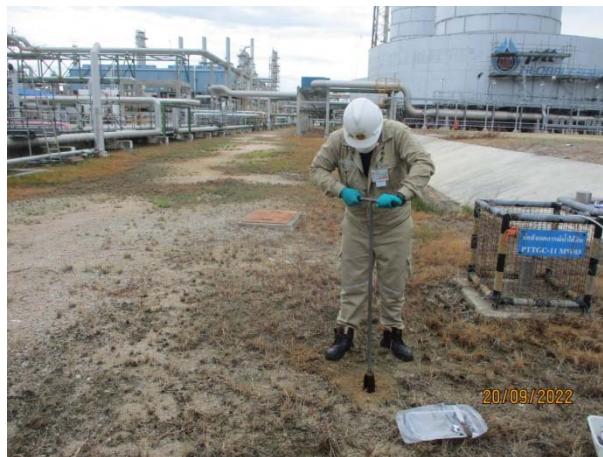
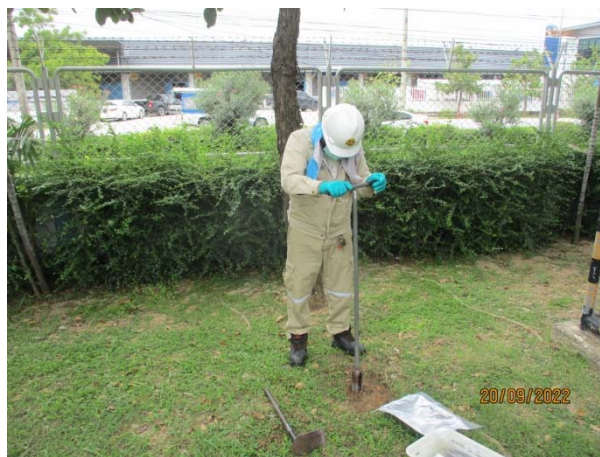
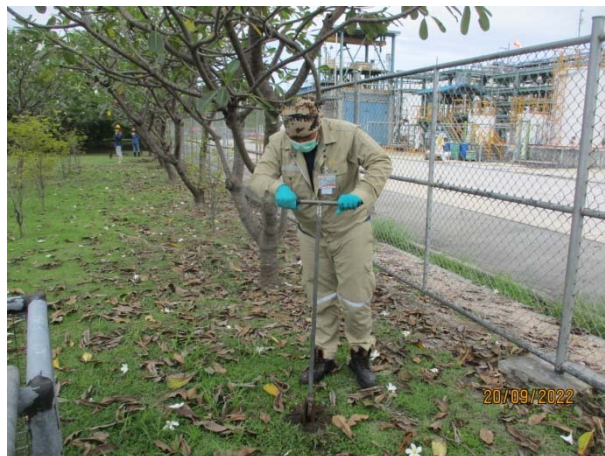
รูปที่ 4.5-2 ภาพการตรวจวัดคุณภาพดิน

เมื่อนำผลการตรวจวัดเปรียบเทียบกับค่ามาตรฐานตามประกาศกระทรวงอุตสาหกรรม เรื่อง กำหนดเกณฑ์การปนเปื้อนในดินและน้ำใต้ดิน การตรวจสอบคุณภาพดินและน้ำใต้ดิน การแจ้งข้อมูล รวมทั้งการจัดทำรายงานผลการตรวจสอบคุณภาพดินและน้ำใต้ดิน และรายงานเสนอมาตรการควบคุมและมาตรการลดการปนเปื้อนในดินและน้ำใต้ดิน พ.ศ.2559 พบว่า ผลการตรวจวัดมีค่าอยู่ในเกณฑ์มาตรฐานทั้งหมด

บ่อสังเกตการณ์ 3 (MW03) (ตำแหน่งเหนือน้ำ)

บ่อสังเกตการณ์ 8 (MW08) (ตำแหน่งท้ายน้ำ)

บ่อสังเกตการณ์ 9 (MW09) (ตำแหน่งท้ายน้ำ)

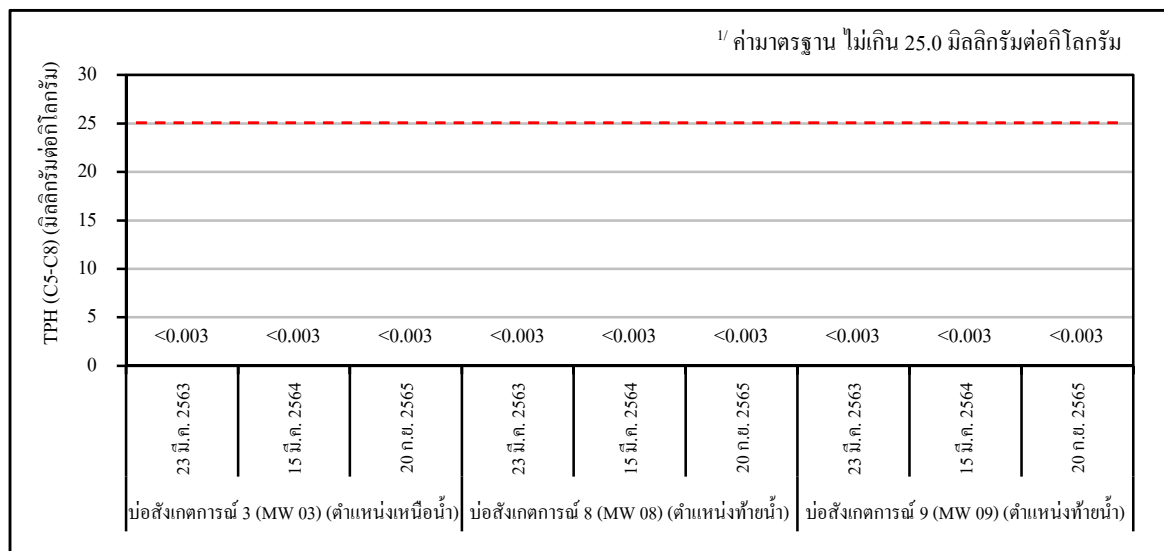
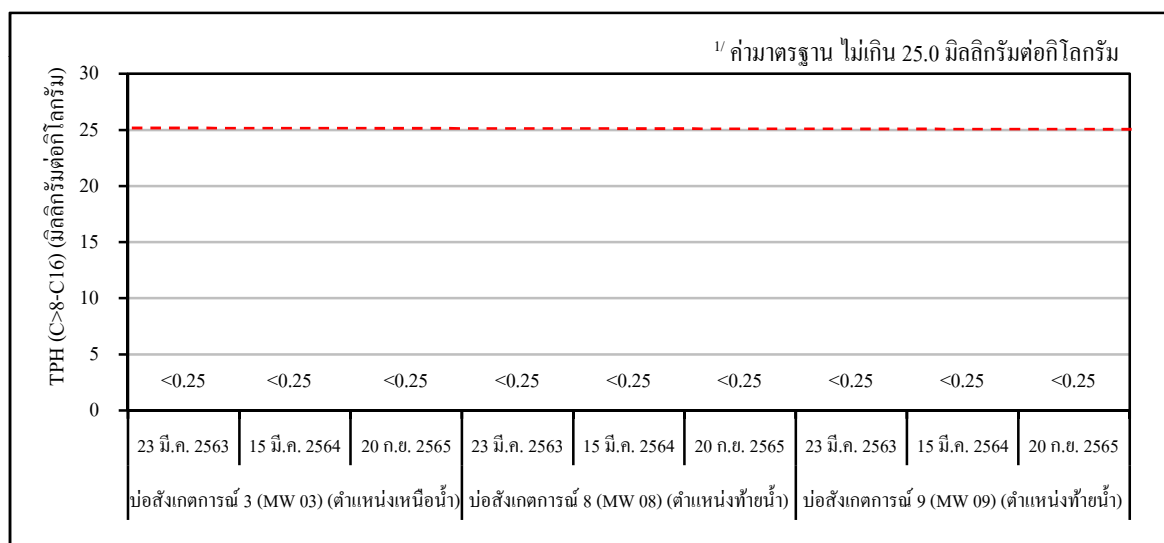
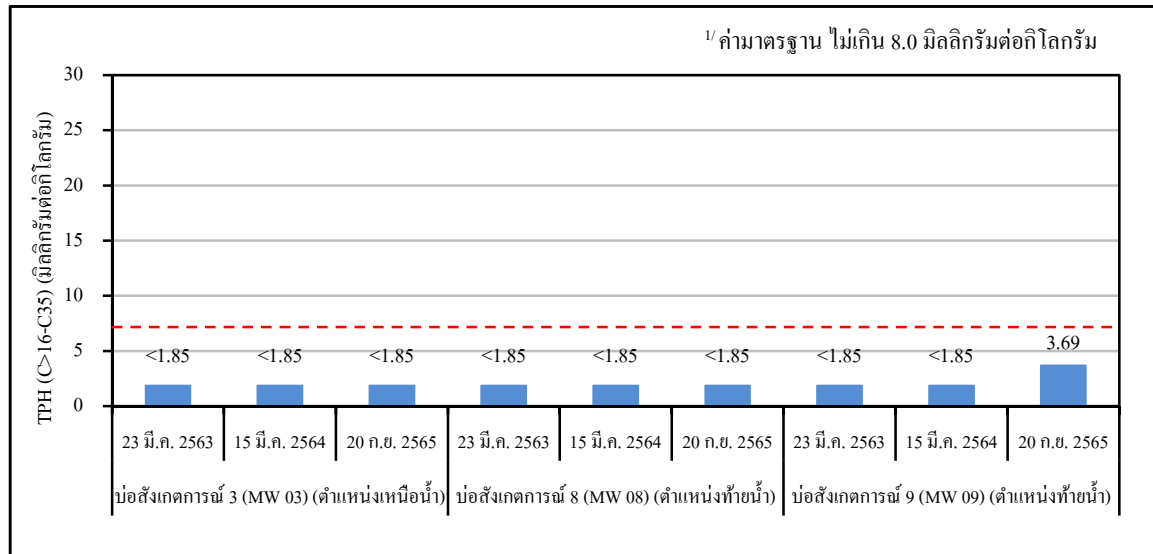
รูปที่ 4.5-3 (ต่อ)

TPH (C5-C8)

TPH (C&gt;8-C16)

### TPH (C>16-C35)

- หมายเหตุ : 1. <sup>1/</sup> ค่ามาตรฐานตามประกาศกระทรวงอุตสาหกรรม เรื่อง กำหนดเกณฑ์การปนเปื้อนในดินและน้ำใต้ดิน การตรวจสอบคุณภาพดินและน้ำใต้ดิน การแจ้งข้อมูลรวมทั้งการจัดทำรายงานผลการตรวจสอบคุณภาพดินและน้ำใต้ดิน และรายงานเสนอมาตรการควบคุมและมาตรการลดการปนเปื้อนในดินและน้ำใต้ดิน พ.ศ.2559
2. บริเวณบ่อสังเคราะห์ 9 (MW 09) เป็นบริเวณพื้นที่สีเขียวอยู่นอกพื้นที่กระบวนการผลิต และไม่มีกิจกรรมการขนถ่ายสารเคมีใดๆ ในบริเวณนี้

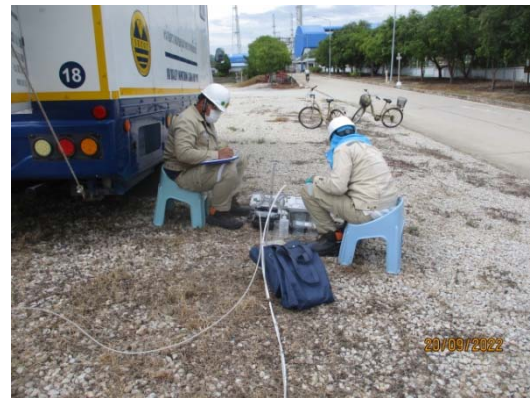
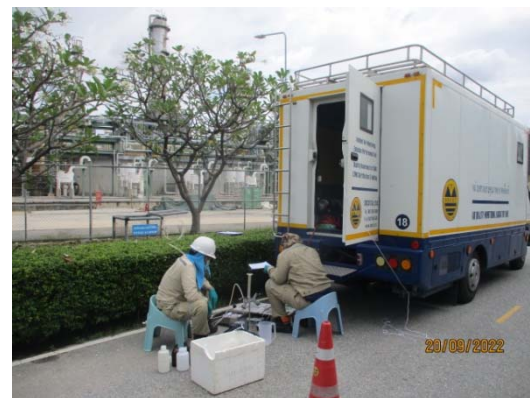
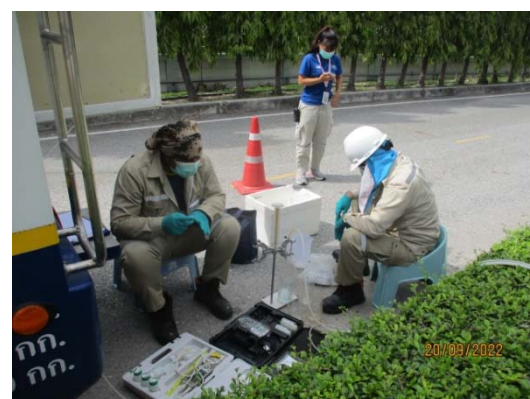
รูปที่ 4.5-5 ภาพการตรวจวัดคุณภาพน้ำใต้ดิน

เมื่อนำผลการตรวจวัดเปรียบเทียบกับค่ามาตรฐานตามประกาศกระทรวงอุตสาหกรรม เรื่อง กำหนดเกณฑ์การปนเปื้อนในดินและน้ำใต้ดิน การตรวจสอบคุณภาพดินและน้ำใต้ดิน การแจ้งข้อมูล รวมทั้งการจัดทำรายงานผลการตรวจสอบคุณภาพดินและน้ำใต้ดิน และรายงานเสนอมาตรการควบคุมและ มาตรการลดการปนเปื้อนในดินและน้ำใต้ดิน พ.ศ.2559 พบว่า ผลการตรวจวัดมีค่าอยู่ในเกณฑ์มาตรฐาน ทั้งหมด

บ่อสังเกตการณ์ 3 (MW03) (ตำแหน่งเหนือน้ำ)

บ่อสังเกตการณ์ 8 (MW08) (ตำแหน่งท้ายน้ำ)

บ่อสังเกตการณ์ 9 (MW09) (ตำแหน่งท้ายน้ำ)

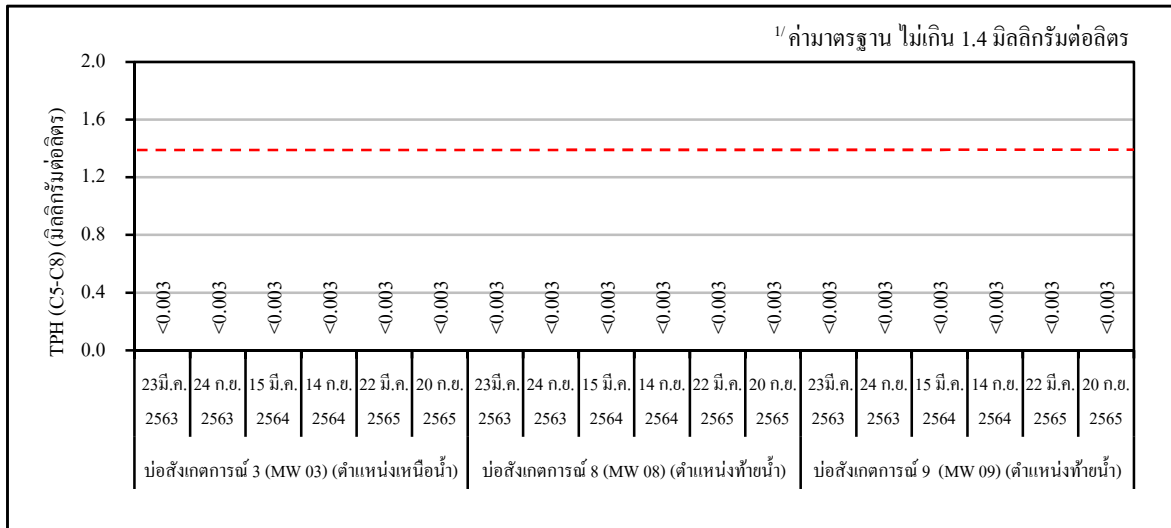
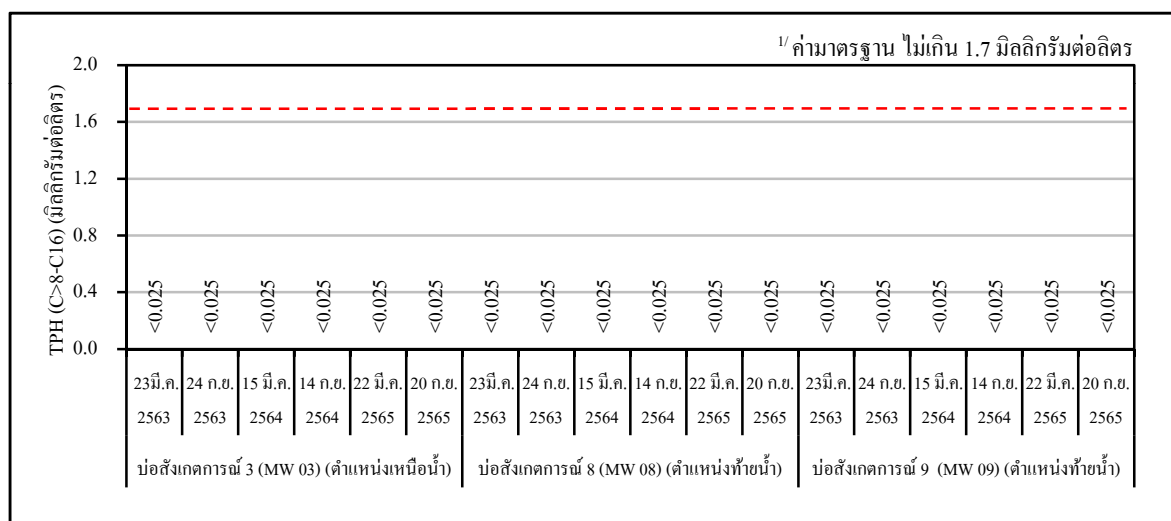
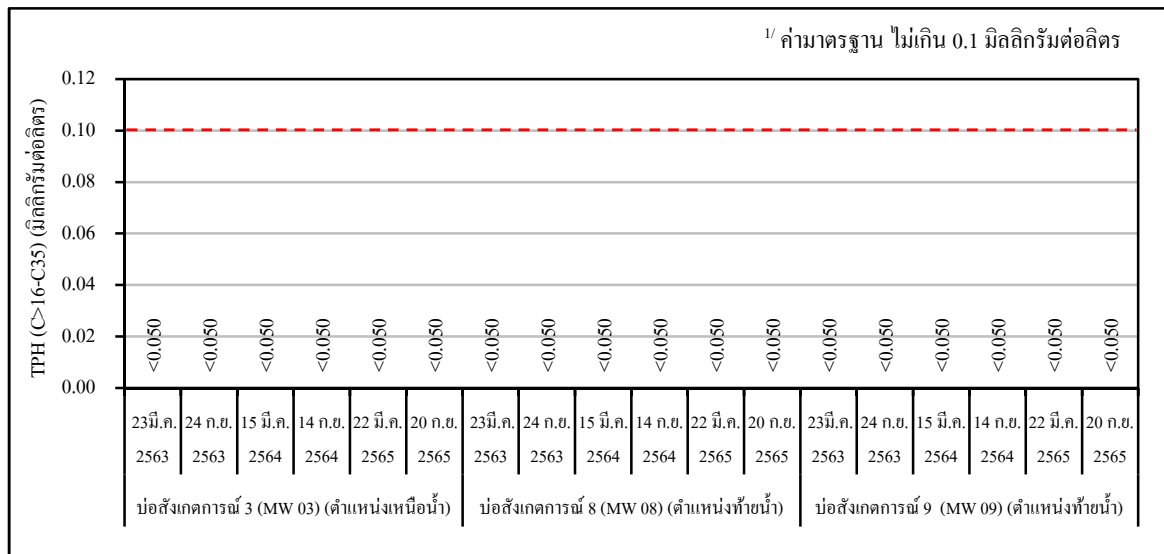
รูปที่ 4.5-6 (ต่อ)

## TPH (C5-C8)

## TPH (C&gt;8-C16)

## TPH (C&gt;16-C35)

หมายเหตุ : <sup>1/</sup> ค่ามาตรฐานตามประกาศกระทรวงอุตสาหกรรม เรื่อง กำหนดเกณฑ์การปนเปื้อนในดินและน้ำใต้ดิน การตรวจสอบคุณภาพดินและน้ำใต้ดิน การแจ้งข้อมูลรวมทั้งการจัดทำรายงานผลการตรวจสอบคุณภาพดินและน้ำใต้ดิน และรายงานเสนอมาตรการควบคุมและมาตรการลดการปนเปื้อนในดินและน้ำใต้ดิน พ.ศ.2559

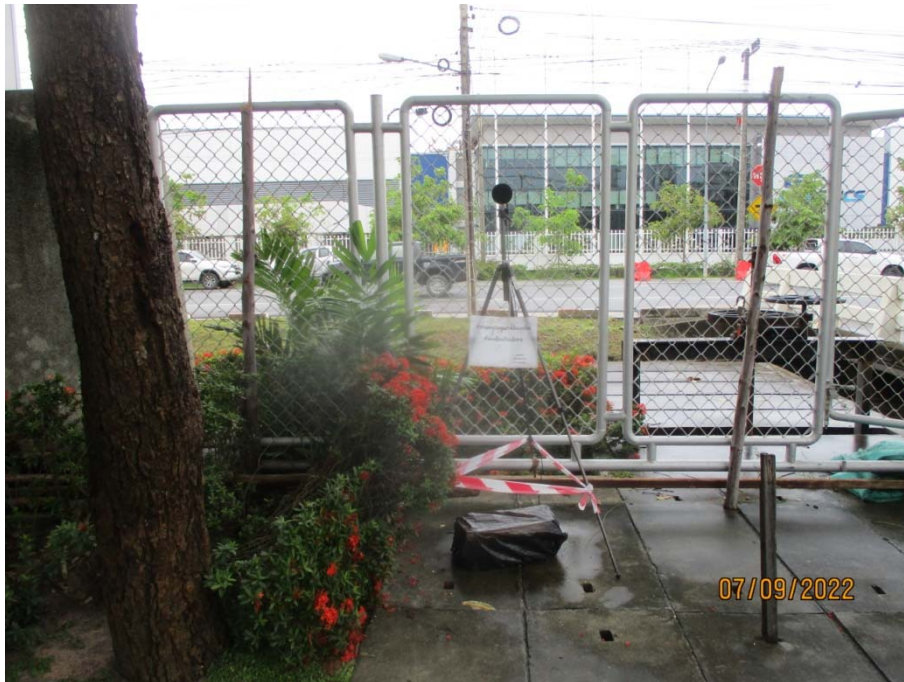
รูปที่ 4.6-2 ภาพการตรวจวัดระดับเสียง

เมื่อนำผลการตรวจวัดระดับเสียงเฉลี่ย 24 ชั่วโมง ( $L_{eq} 24 \text{ hr}$ ) มาเปรียบเทียบกับค่ามาตรฐานตามประกาศคณะกรรมการสิ่งแวดล้อมแห่งชาติ ฉบับที่ 15 (พ.ศ.2540) ซึ่งกำหนดไว้ไม่เกิน 70 เดซิเบล(เอ) พบว่า ค่าที่ตรวจวัดได้มีค่าอยู่ในเกณฑ์มาตรฐานกำหนด สำหรับระดับเสียงพื้นฐาน ( $L_{90}$ ) ยังไม่ได้มีการกำหนดค่ามาตรฐาน

ริมรั้วโรงงานด้านทิศใต้

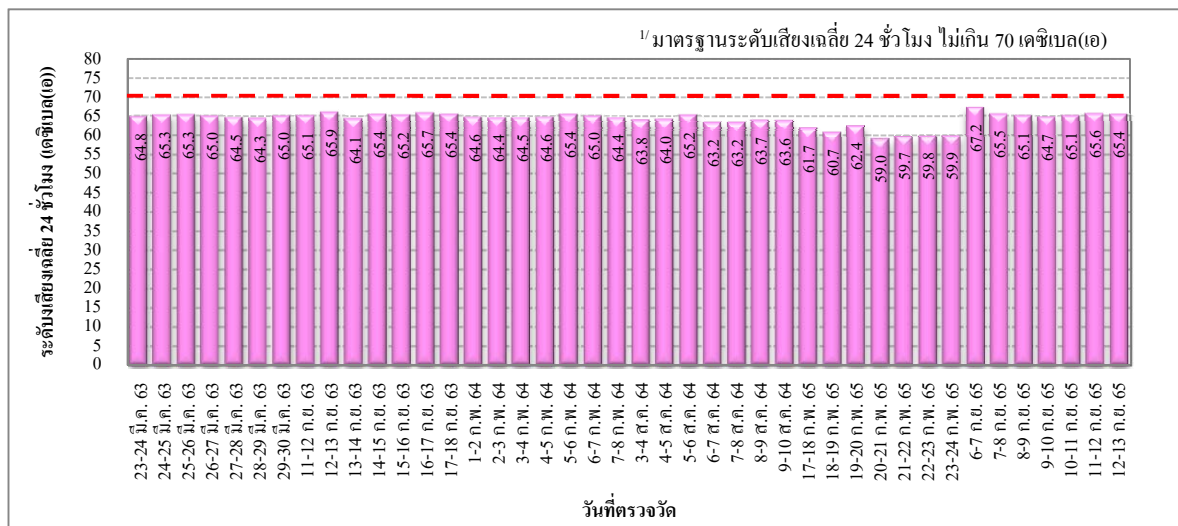
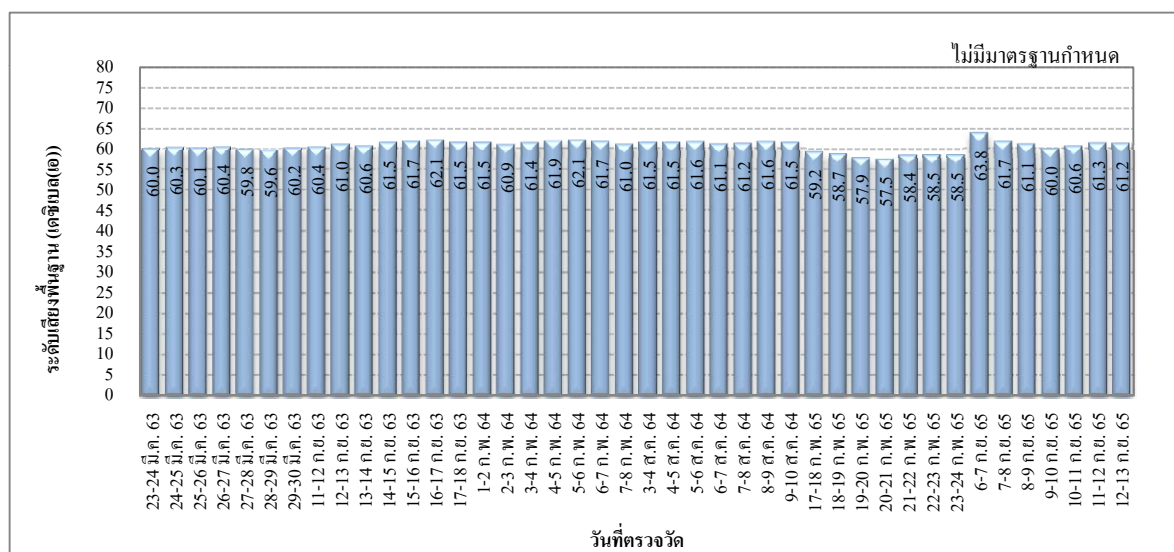
## ระดับเสียงเฉลี่ย 24 ชั่วโมง (Leq 24 hr)

ระดับเสียงพื้นฐาน (L<sub>90</sub>)

หมายเหตุ : 1/ ค่ามาตรฐานตามประกาศคณะกรรมการสิ่งแวดล้อมแห่งชาติ ฉบับที่ 15 (พ.ศ.2540)

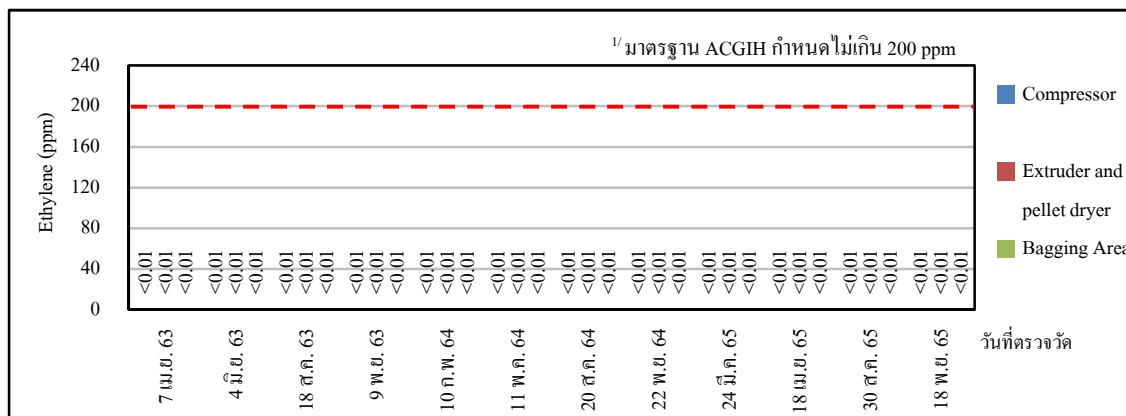
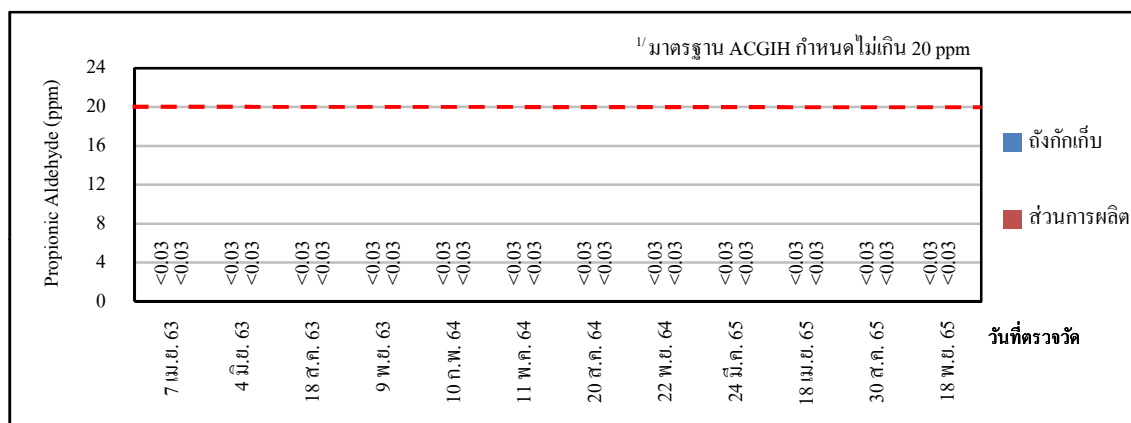
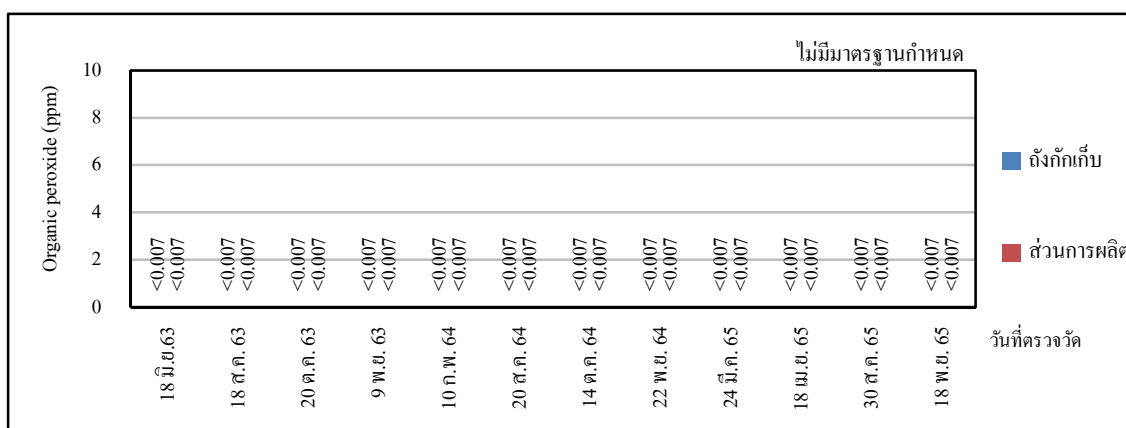
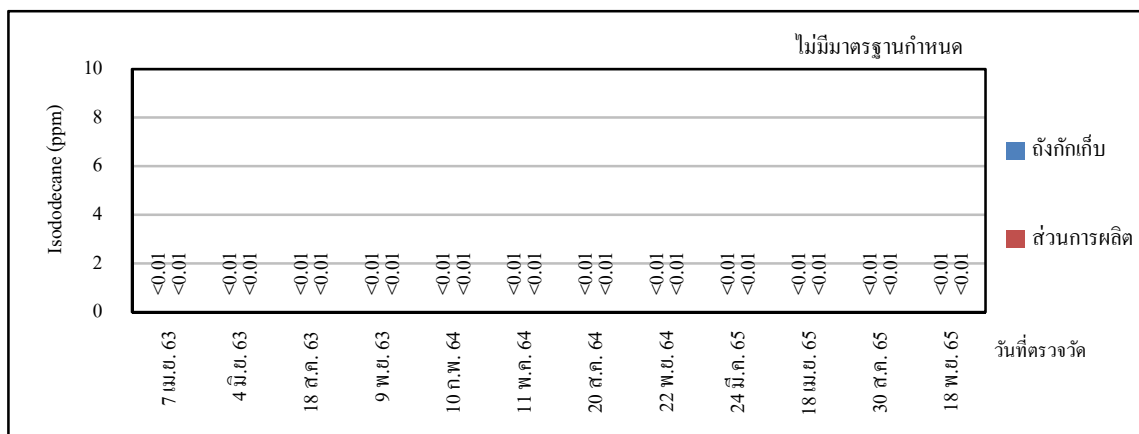
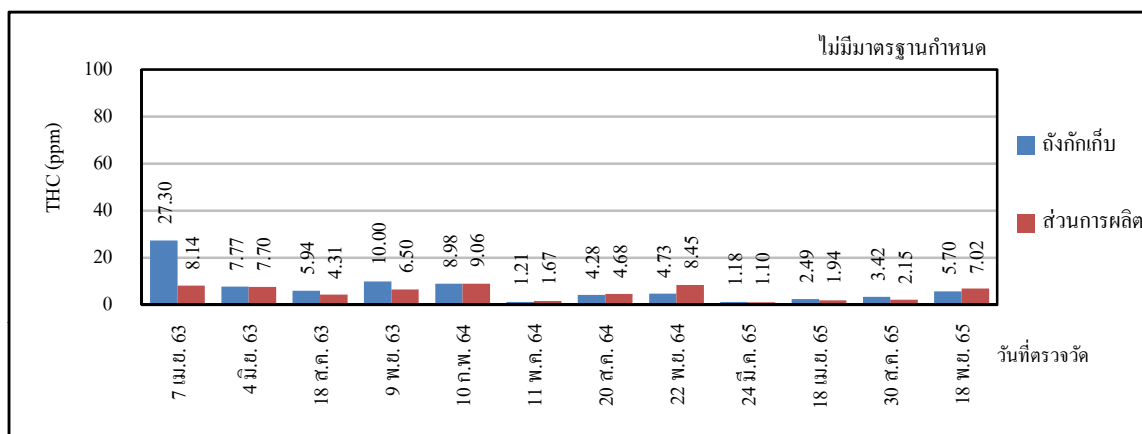
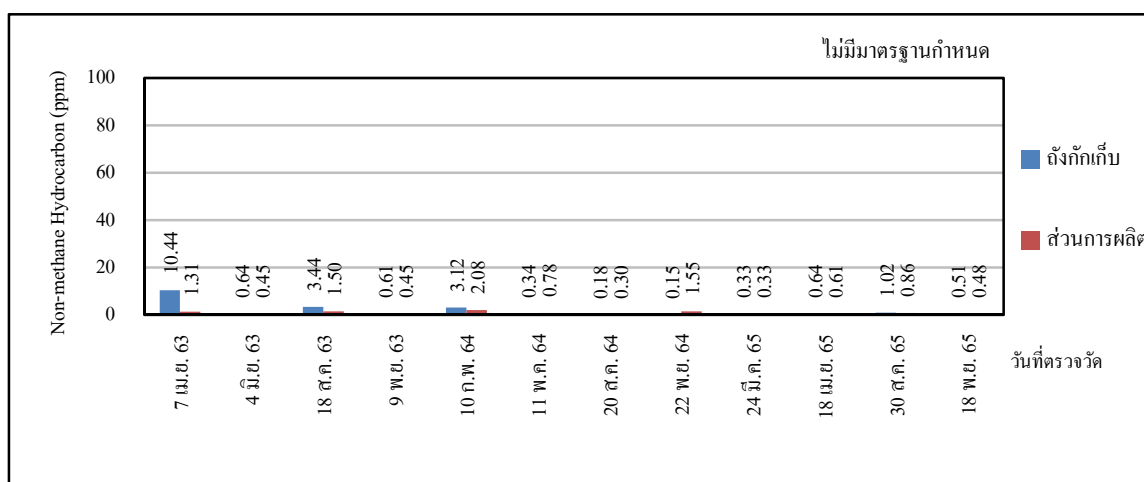
รูปที่ 4.8-3 (ต่อ)

เมื่อเปรียบเทียบกับเกณฑ์มาตรฐานตาม American Conference of Governmental Industrial Hygienists 2022 (ACGIH 2022) ซึ่งกำหนดค่าความเข้มข้นของ Propionic Aldehyde ไว้ไม่เกิน 20 ส่วนในล้านส่วน พบว่า มีค่าอยู่ในเกณฑ์มาตรฐานทั้งสองครั้ง สำหรับ Organic Peroxide, Isododecane, Total Hydrocarbon และ Non-methane Hydrocarbon ยังไม่มีมาตรฐานกำหนด

## Ethylene

## Propionic Aldehyde

## Organic peroxide

## Isododecane

## Total Hydrocarbon

## Non-methane Hydrocarbon

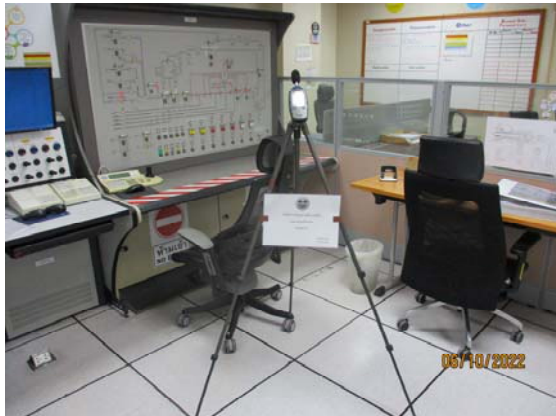
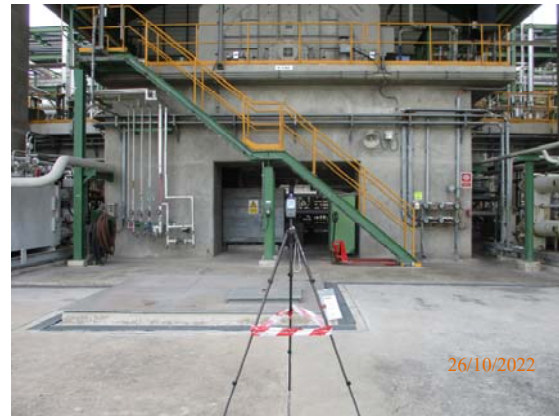
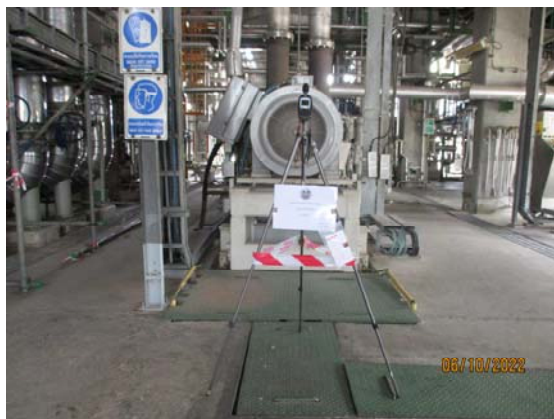
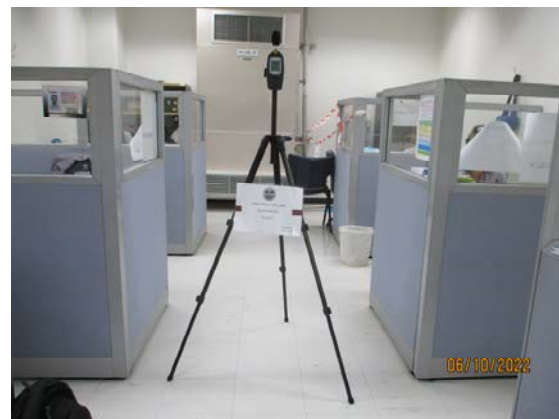
รูปที่ 4.8-5 ภาพการตรวจวัดระดับเสียงเฉลี่ยตลอดระยะเวลาการทำงาน

ตำแหน่งที่ตรวจวัด	ระดับเสียง	ผลการตรวจวัด (เดซิเบล(เอ))	
		6 ต.ค. 65	26 ต.ค. 65
บริเวณ Control Room	Leq-12	54.9	-
บริเวณ Compressor Area	Leq-12	-	83.4
บริเวณ Extruder and Pellet Dryer	Leq-12	83.9	-
บริเวณอาคารสำนักงาน	Leq-8	58.5	-

Control Room

Compressor Area

Extruder and Pellet Dryer

อาคารสำนักงาน

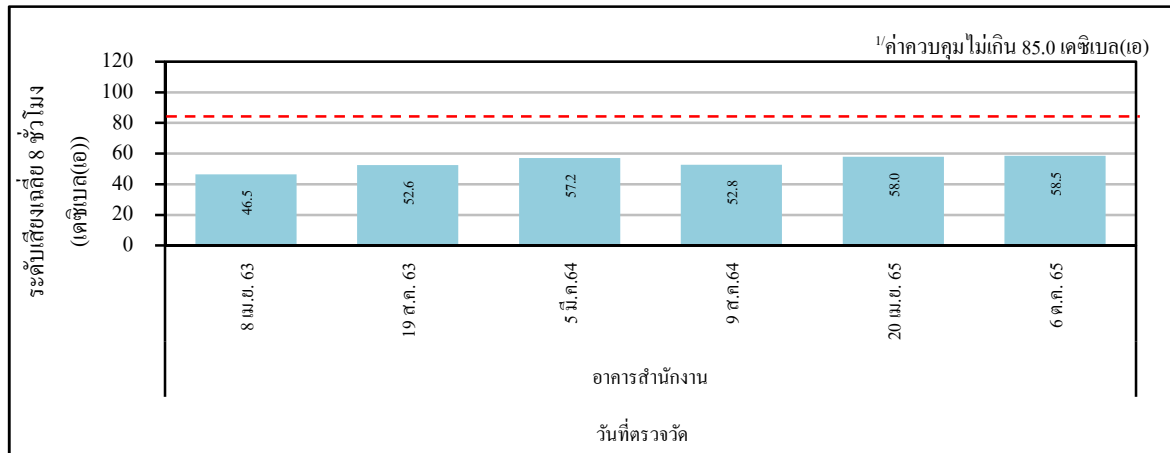
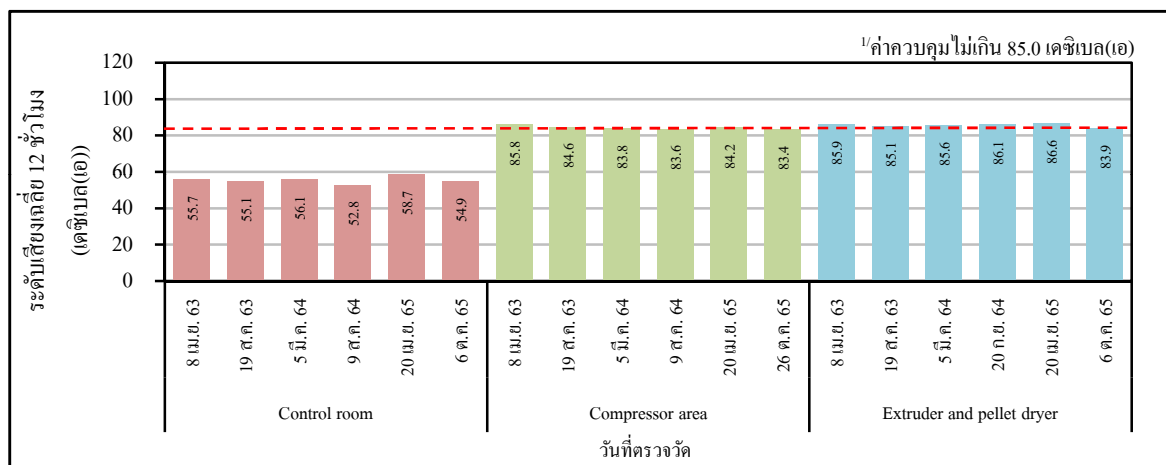
ระดับเสียงเฉลี่ย 8 ชั่วโมง

ระดับเสียงเฉลี่ย 12 ชั่วโมง

- หมายเหตุ :
- 1/ ค่าควบคุมในรายงานการวิเคราะห์ผลกระทบสิ่งแวดล้อม บริเวณที่พบค่าเกินเกณฑ์ควบคุมมีการกำหนดให้ปฏิบัติตามมาตรการโครงการอนุรักษ์การได้ยิน
  2. รายงานการประเมินผลกระทบสิ่งแวดล้อมโครงการ โรงงานแอลดีพีอี (ส่วนขยาย ครั้งที่ 1) ลงวันที่ 13 กันยายน พ.ศ.2562 กำหนดให้ตรวจวัดระดับเสียงเฉลี่ยตลอดระยะเวลาการทำงาน
  3. โรงงานมีแผนซ่อมบำรุงรักษาเครื่องจักรและอุปกรณ์อย่างสม่ำเสมอ พนักงานทำงานประจำในห้องควบคุมและเข้าปฏิบัติงานในพื้นที่เสียงดังเป็นตามรอบเวลาย่ำนั้น พร้อมทั้งจัดให้มีอุปกรณ์ลดเสียงดังประเภทที่ครอบหูลดเสียงให้กับพนักงานที่เข้าปฏิบัติงานในพื้นที่เสียงดังทุกคน โดยผลการตรวจวัดระดับเสียงสะสมของพนักงานมีค่าอยู่ในเกณฑ์มาตรฐานที่กำหนด

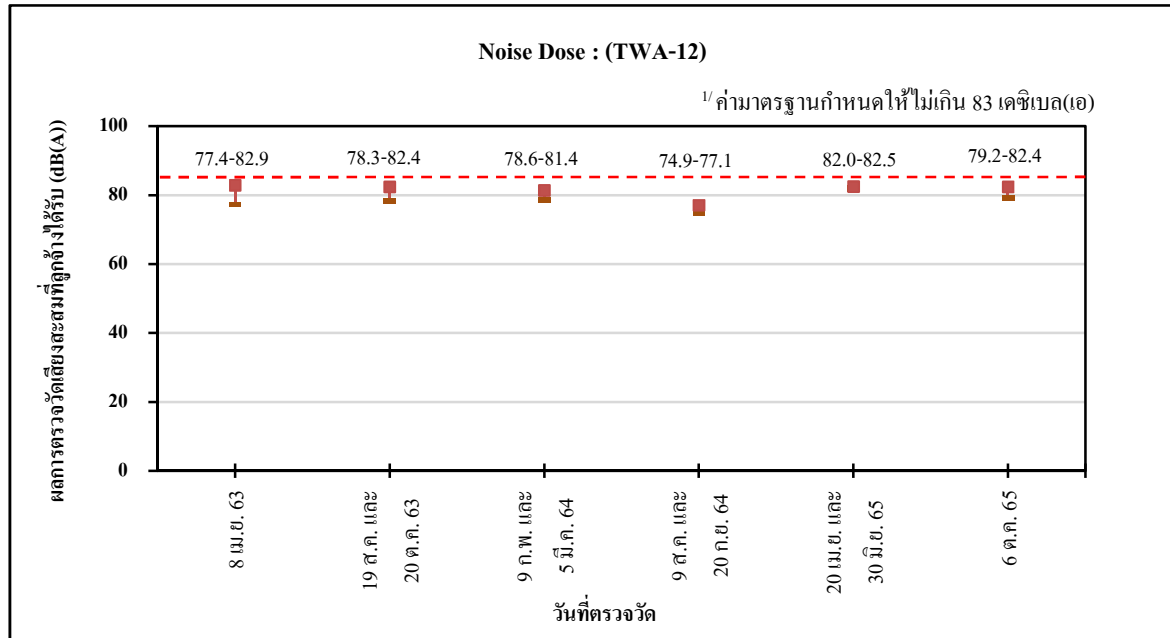
**รูปที่ 4.8-7 ผลการตรวจวัดเสียงสะสมที่ลูกจ้างได้รับเฉลี่ยตลอดระยะเวลาการทำงาน**  
**โรงงานแอลดีพีอี บริษัท พีทีที โกลบอล เคมิคอล จำกัด (มหาชน)**  
**ระหว่างปี พ.ศ.2563-2565**

หมายเหตุ : <sup>1/</sup> ค่ามาตรฐานตามประกาศกรมสวัสดิการและคุ้มครองแรงงาน เรื่อง มาตรฐานระดับเสียงที่ยอมให้ลูกจ้างได้รับเฉลี่ยตลอดระยะเวลาการทำงานในแต่ละวัน พ.ศ.2561
