บทที่ 1

บทนำ

บริษัท พีทีที โกลบอล เคมิคอล จำกัด (มหาชน) ได้เปิดดำเนินการโรงงานแอลดีพีอี ซึ่งตั้งอยู่ในเขตนิคมอุตสาหกรรมผาแดง ตำบลมาบตาพุด อำเภอเมืองระยอง จังหวัดระยอง ดำเนินกิจการผลิตเม็ดพลาสติกโพลีเอทิลีนชนิดความหนาแน่นต่ำ (LDPE) โดยได้รับมติเห็นชอบอนุมัติโครงการจากการพิจารณารายงานการวิเคราะห์ผลกระทบสิ่งแวดล้อม ตามหนังสือสำนักงานนโยบายและแผนทรัพยากรธรรมชาติและสิ่งแวดล้อม (สผ.) ที่ ทส.1009/3663 ลงวันที่ 28 เมษายน พ.ศ.2549 ภายหลังโรงงานแอลแอลดีพีอีได้มีการเปลี่ยนแปลงรายละเอียดโครงการ และขยายกำลังการผลิต เป็นลำดับ สามารถสรุปได้ดังตารางที่ 1.1-1

สำหรับรายงานผลการปฏิบัติตามมาตรการป้องกันและแก้ไขผลกระทบสิ่งแวดล้อม และมาตรการติดตามตรวจสอบผลกระทบสิ่งแวดล้อมฉบับนี้เป็นการรายงานผลการปฏิบัติตามมาตรการป้องกันและแก้ไขผลกระทบสิ่งแวดล้อมและผลการติดตามตรวจสอบคุณภาพสิ่งแวดล้อม ครั้งที่ 2 ประจำปี พ.ศ.2565 (ระหว่างเดือนกรกฎาคม ถึงธันวาคม พ.ศ.2565) ได้ยึดปฏิบัติตามมาตรการฯ ที่ได้รับความเห็นชอบตามหนังสือที่ ทส.1010.8/12762 ลงวันที่ 13 กันยายน พ.ศ.2562 ดังแสดงในภาคผนวก ก

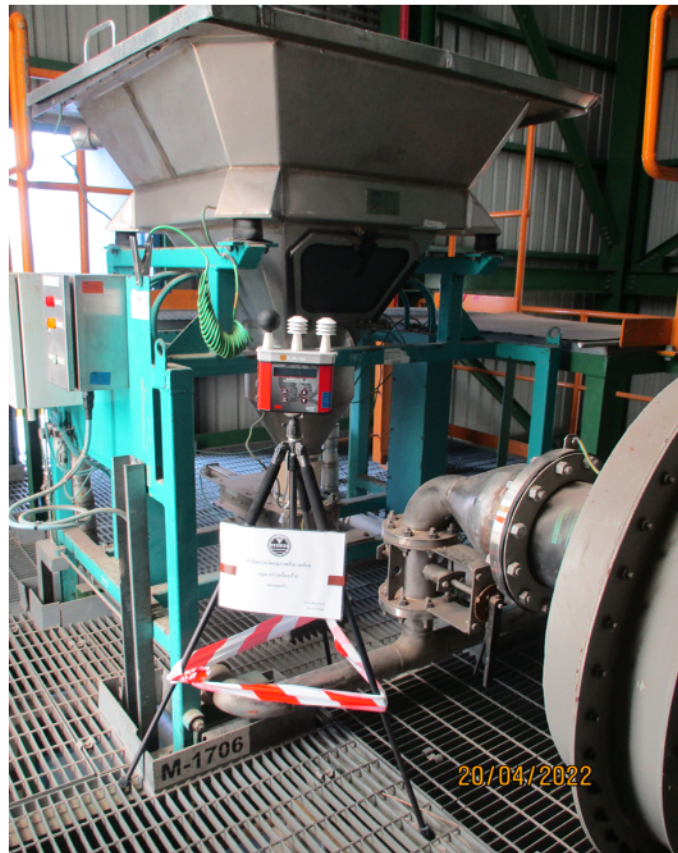
รูปที่ 4.8-9 ภาพการตรวจวัดความร้อนภายในสถานที่ทำงาน  
โรงงานแอลดีพีอี บริษัท พีทีที โกลบอล เคมิคอล จำกัด (มหาชน)

เมื่อเปรียบเทียบผลการตรวจวัดที่ได้กับค่ามาตรฐานตามประกาศกระทรวงแรงงาน เรื่อง กำหนดมาตรฐานในการบริหาร และการจัดการด้านความปลอดภัย อาชีวอนามัย และสภาพแวดล้อมในการทำงานเกี่ยวกับความร้อน แสงสว่าง และเสียง พ.ศ.2559 พบว่ามีค่าอยู่ในเกณฑ์มาตรฐานกำหนด

Pellet dryer

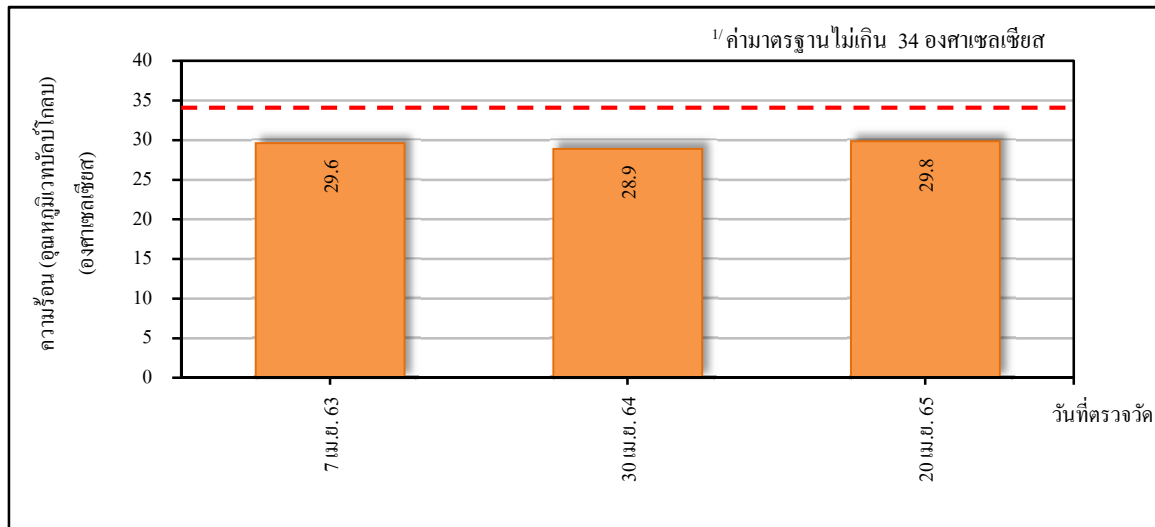
Pellet Dryer

หมายเหตุ : <sup>1/</sup> ค่ามาตรฐานตามประกาศกระทรวงแรงงาน เรื่องกำหนดบริหารมาตรฐานในการและการจัดการด้านความปลอดภัย อาชีวอนามัย และสภาพแวดล้อมในการทำงาน เกี่ยวกับความร้อน แสงสว่าง และเสียง พ.ศ.2559
