รายงานผลการปฏิบัติตามมาตรการป้องกันและแก้ไขผลกระทบสิ่งแวดล้อม  
และมาตรการติดตามตรวจสอบผลกระทบสิ่งแวดล้อม  
เดือนกรกฎาคม-ธันวาคม 2565

โครงการโรงงานหลอมและหล่ออะลูมิเนียมแห่ง  
บริษัท นิกเคอิ เอ็มซี อลูมิเนียม (ประเทศไทย) จำกัด  
นิคมอุตสาหกรรมดับบลิวเอชเอ ชลบุรี 1 ตำบลบ่อวิน อำเภอศรีราชา จังหวัดชลบุรี

หนังสือรับรองการจัดทำรายงานผลการปฏิบัติตามมาตรการป้องกันและแก้ไขผลกระทบสิ่งแวดล้อม  
และมาตรการติดตามตรวจสอบผลกระทบสิ่งแวดล้อม  
โครงการโรงงานหลอมและหล่ออะลูมิเนียมแท่ง

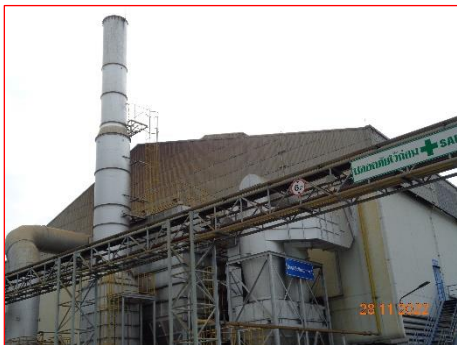
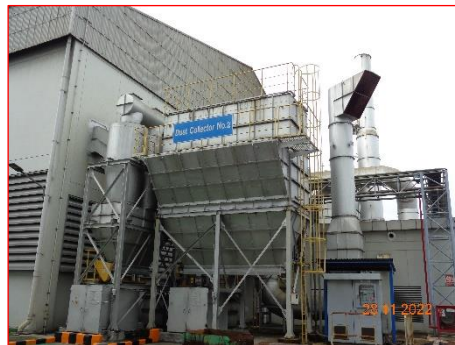
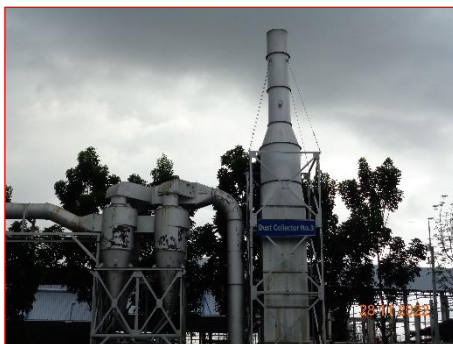
ภาพที่ 2-1 ระบบบำบัดมลพิษทางอากาศ

DC No.1 : Furnace

DC No.2 : MRM

ปล่อง Dryer

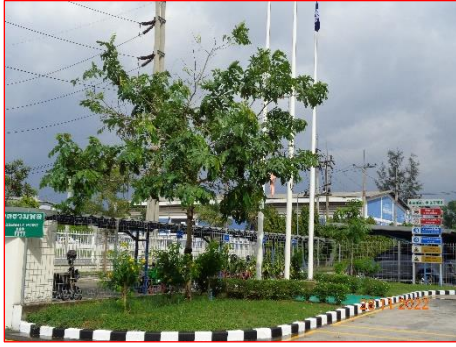
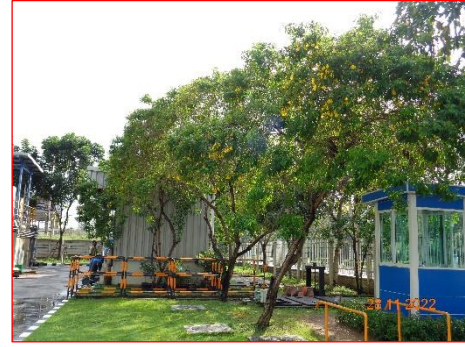
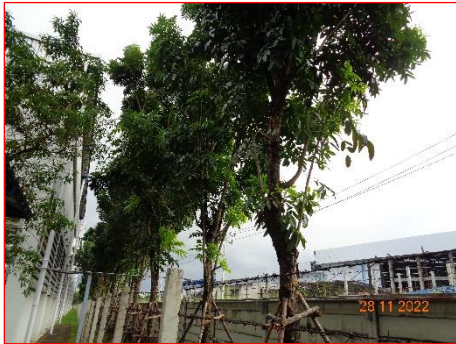
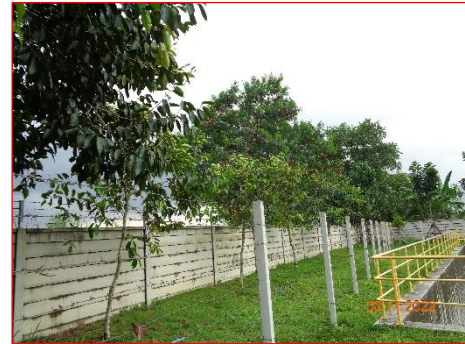
ภาพที่ 2-5 ไม้ยืนต้นบริเวณของเขตพื้นที่โครงการ

- กำหนดให้มีการปลูกต้นไม้เป็นแนวกันชน (Buffer Zone) เป็นไม้ยืนต้นทรงสูงบริเวณริมรั้วรอบโรงงาน สำหรับบริเวณโรงงานด้านทิศตะวันออก เว้นพื้นที่กว้างประมาณ 10 เมตร เพื่อทำการปลูกต้นไม้ให้หนาแน่นดังรูปที่ 3 เนื่องจากพื้นที่ติดกับชุมชน และยังเป็นการสร้างทัศนียภาพที่ดี ช่วยลดผลกระทบด้านฝุ่นละอองและเสียงดังออกสู่สิ่งแวดล้อมภายนอกโครงการ	- ภายในพื้นที่โครงการ	- โครงการทำการปลูกไม้ยืนต้น เพื่อความร่มรื่นและเป็นแนวกันชนป้องกันฝุ่นละออง ซึ่งเป็นการลดผลกระทบที่อาจเกิดขึ้นต่อชุมชนใกล้เคียงโครงการ	-ภาพที่ 2-5 ไม้ยืนต้นบริเวณของเขตพื้นที่โครงการ -เอกสารแนบที่ 44 พื้นที่สีเขียว

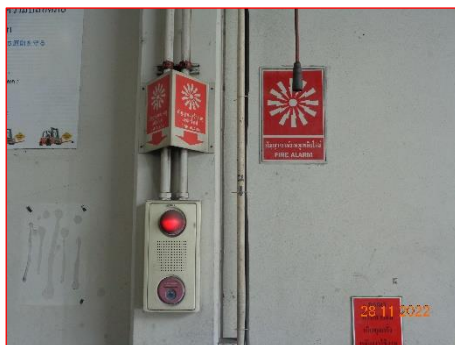
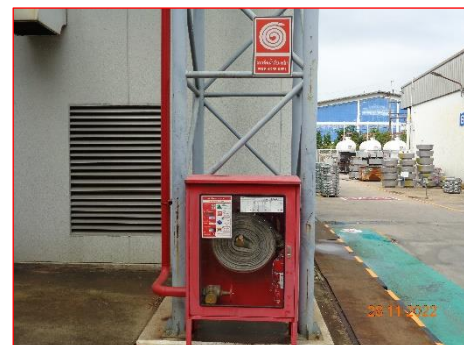
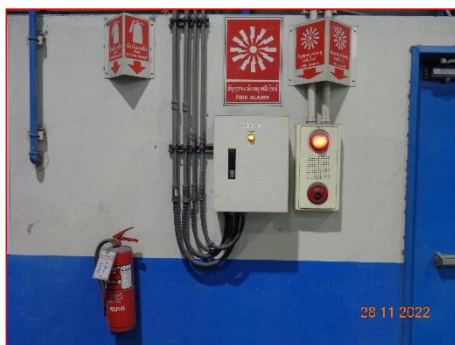
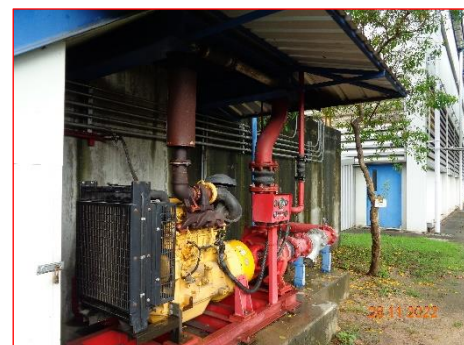
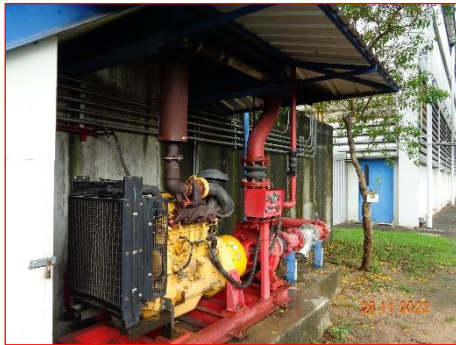
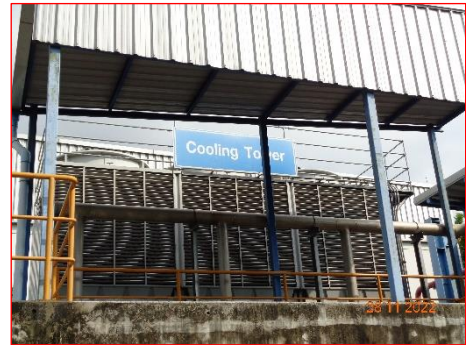
ภาพที่ 2-27 ระบบป้องกันและระงับอัคคีภัย

ระบบดับเพลิงท่อยืนของโครงการทั้งส่วนโครงการปัจจุบันและโครงการส่วนขยายครอบคลุมตามมาตรฐาน National Fire Protection Association (NFPA) (NFPA 20) และมาตรฐานการป้องกันอัคคีภัยของสมาคมวิศวกรรมสถานแห่งประเทศไทย ทั้งนี้ในการออกแบบระบบป้องกันและควบคุมอัคคีภัย จะคิดเป็นพื้นที่ที่ครอบคลุมประเภทที่ 2 (Ordinary Hazard Occupancies)

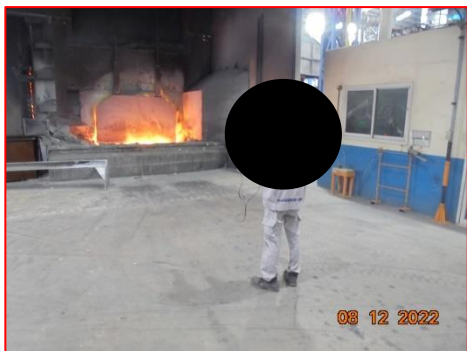
บริเวณ Hood เตาหลอม 1

รูปที่ 3.2.3-1 แสดงตำแหน่งและภาพการตรวจวัดคุณภาพอากาศจากแหล่งกำเนิด

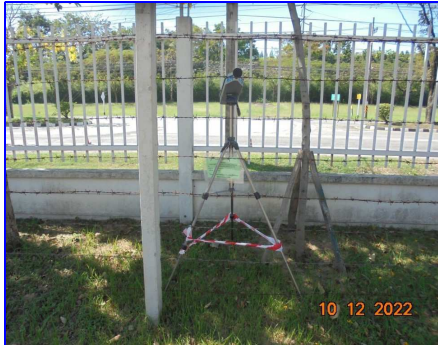
บริเวณกึ่งกลางริมรั้วด้านทิศตะวันตก

รูปที่ 3.2.4-1 แสดงตำแหน่งและภาพการตรวจวัดระดับเสียง

และผลการตรวจวัดระดับเสียงรบกวนบริเวณชุมชนหมู่บ้านสวนฝันเมื่อนำมาเปรียบเทียบกับเกณฑ์มาตรฐานตามประกาศคณะกรรมการสิ่งแวดล้อมแห่งชาติ ฉบับที่ 29 (พ.ศ. 2550) เรื่อง ค่าระดับเสียงรบกวน ที่กำหนดให้ระดับเสียงรบกวนไม่เกิน 10 dB(A) พบว่า ผลการตรวจวัดมีค่าอยู่ในเกณฑ์มาตรฐานที่กำหนด

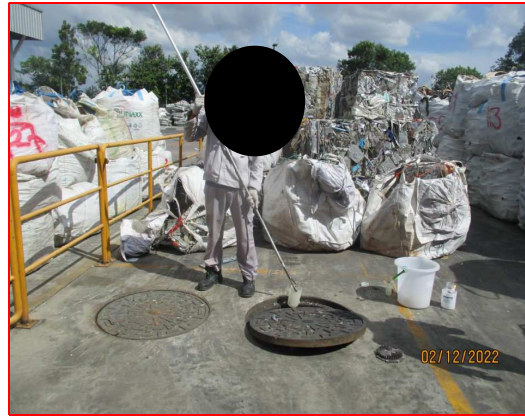
บริเวณบ่อน้ำฝน

จากการติดตามตรวจสอบคุณภาพน้ำบริเวณบ่อน้ำฝน มีรายละเอียดดังแสดงในตารางที่ 3.2.5.2-3 และรูปที่ 3.2.5.2-2 พบว่า ผลการตรวจวิเคราะห์มีค่าอยู่ในเกณฑ์มาตรฐานที่กำหนด

ภาพที่ 3.2.5.2-1 แสดงภาพการเก็บตัวอย่างคุณภาพน้ำบ่อน้ำฝน

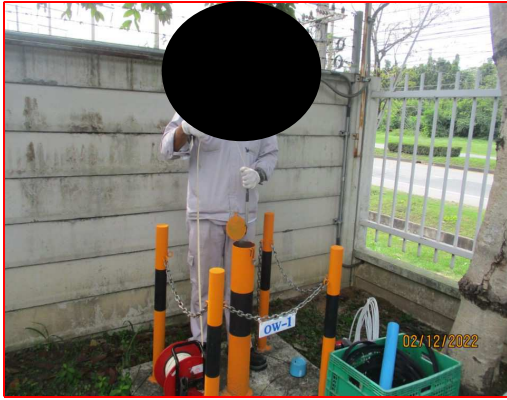
บริเวณเหนือทิศทางการไหล (OW-1)

จากการติดตามตรวจสอบคุณภาพน้ำบ่อสังเกตการณ์ในช่วงที่ผ่านมา มีรายละเอียดแสดงในตารางที่ 3.2.6-2 และรูปที่ 3.2.6-1 เมื่อนำผลการตรวจวิเคราะห์มาเปรียบเทียบกับประกาศกระทรวงอุตสาหกรรม เรื่อง กำหนดเกณฑ์การปนเปื้อนในดินและน้ำใต้ดิน การตรวจสอบคุณภาพดินและน้ำใต้ดิน การแจ้งข้อมูลรวมทั้งการจัดทำรายงานผลการตรวจสอบคุณภาพดินและน้ำใต้ดิน และรายงานเสนอมาตรการควบคุมและมาตรการลดการปนเปื้อนในดินและน้ำใต้ดิน พ.ศ. 2559 พบว่า ทุกดัชนีที่ทำการตรวจวิเคราะห์มีค่าอยู่ในเกณฑ์มาตรฐานที่กำหนด สำหรับ Al มาตรฐานดังกล่าวยังไม่ได้กำหนดค่าไว้เพื่อควบคุม

ภาพที่ 3.2.6-1 ภาพการเก็บตัวอย่างน้ำจากบ่อสังเกตการณ์

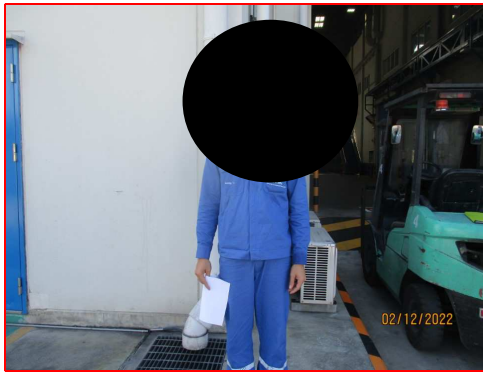
บริเวณเตาหลอม 25 ตัน และอุ่น 30 ตัน (N1)

จากการติดตามตรวจสอบปริมาณเสียงสะสมแบบติดตัวบุคคล ในช่วงที่ผ่านมา มีรายละเอียดดังแสดงในตารางที่ 3.2.11.4-3 แลรูปที่ 3.2.11.14-1 พบว่า ผลการตรวจวัดมีค่าอยู่ในเกณฑ์ที่มาตรฐานกำหนดตามประกาศกรมสวัสดิการและคุ้มครองแรงงาน เรื่อง มาตรฐานระดับเสียงที่ยอมให้ลูกจ้างได้รับเฉลี่ยตลอดระยะเวลาการทำงานในแต่ละวัน พ.ศ. 2561 ทุกดัชนีที่ทำการตรวจวัด
