รายงานผลการปฏิบัติตามมาตรการป้องกันและแก้ไขผลกระทบสิ่งแวดล้อม
และมาตรการติดตามตรวจสอบผลกระทบสิ่งแวดล้อม
เดือนกรกฎาคม-ธันวาคม 2565

โครงการโรงไฟฟ้าพลังความร้อน
บริษัท ไออาร์พีซี จำกัด (มหาชน)
ตำบลเชิงเนิน อำเภอเมือง จังหวัดระยอง

บริษัท เอส.พี.เอส. คอนสตรัคชั่น เซอร์วิส จำกัด

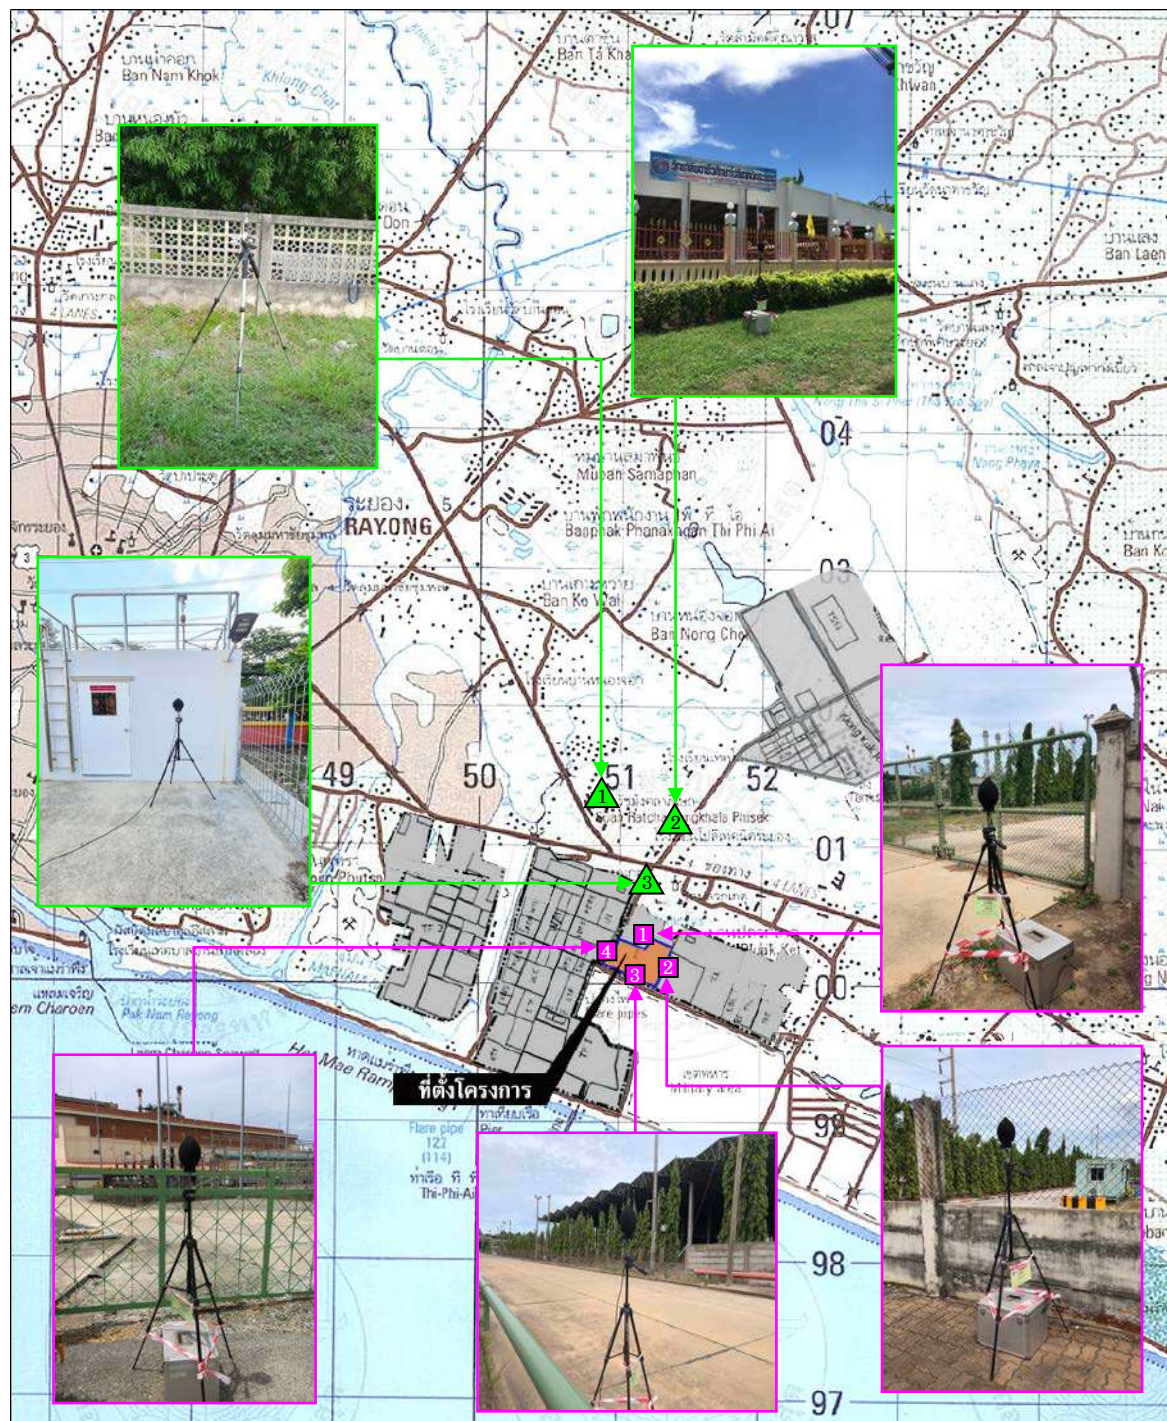
จากการตรวจวัดระดับเสียงที่ Receptor จำนวน 3 สถานี ได้แก่ ชุมชนหมู่ที่ 4 ตำบลตะพง วิทยาลัยโปลีเทคนิคระยอง และโรงเรียนวัดปลวกเกิด ที่ผ่านมาในปี พ.ศ. 2563-2565 แสดงดังตารางที่ 3.7.2-5 และรูปที่ 3.2.7-3 พบว่า L_{eq} 24 ชั่วโมง มีค่าอยู่ในเกณฑ์มาตรฐานตามประกาศคณะกรรมการสิ่งแวดล้อมแห่งชาติ ฉบับที่ 15 (พ.ศ. 2540) เรื่อง กำหนดมาตรฐานระดับเสียงโดยทั่วไป ทุกครั้งที่ตรวจวัด และเมื่อนำค่าการรบกวนมาเปรียบเทียบกับประกาศคณะกรรมการสิ่งแวดล้อมแห่งชาติ ฉบับที่ 29 (พ.ศ. 2550) เรื่อง ค่าระดับเสียงรบกวน พบว่า ทุกสถานที่ที่ตรวจวัดมีค่าอยู่ในเกณฑ์มาตรฐาน

- จุดตรวจวัดระดับเสียงบริเวณกึ่งกลางรั้วโรงงาน
- 1. ด้านเหนือ
- 2. ด้านตะวันออก
- 3. ด้านใต้
- 4. ด้านตะวันตก
