## บทที่ 2

### การปฏิบัติตามมาตรการป้องกันและแก้ไขผลกระทบสิ่งแวดล้อม

#### 2.1 การติดตามตรวจสอบผลการปฏิบัติตามมาตรการป้องกันและแก้ไขผลกระทบสิ่งแวดล้อม

โครงการเหมืองแร่ดินอุตสาหกรรมชนิดดินซีเมนต์ โดยวิธีเหมืองหาบคำขอประทานบัตรที่ 1/2552 ของ บริษัท ปูนซีเมนต์เอเชีย จำกัด (มหาชน)  
ระหว่างเดือนกรกฎาคม-ธันวาคม 2565

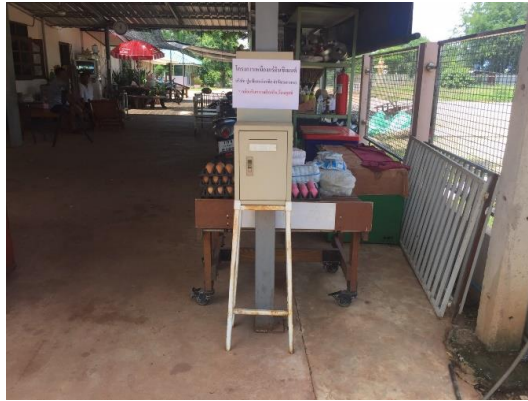
รูปที่ 1 จุดรับเรื่องร้องเรียน

มาตรการป้องกันและแก้ไขผลกระทบสิ่งแวดล้อม	สถานที่ดำเนินการ	ผลการปฏิบัติตามมาตรการฯ	ปัญหา อุปสรรค ที่ไม่สามารถ ปฏิบัติตามมาตรการ และแนวทางแก้ไข	หลักฐานและ เอกสารประกอบ
<b>ระยะดำเนินการทำเหมืองและสิ้นสุดการทำเหมือง</b> 1) ให้มีเจ้าหน้าที่ประจำจุดรับเรื่องร้องทุกข์ความเดือดร้อนของราษฎรที่ได้รับผลกระทบจากกิจกรรมทำเหมืองของโครงการ โดยผู้ถือประทานบัตรจะต้องดำเนินการแก้ไขและให้ความช่วยเหลือด้วยความเป็นธรรมและเร่งด่วน	<ul style="list-style-type: none"> <li>- ที่ทำการผู้ใหญ่บ้าน</li> <li>- ที่ทำการกำนันตำบลโคกไทย</li> <li>- สำนักงาน องค์การบริหารส่วนตำบลโคกไทย</li> </ul>	<ul style="list-style-type: none"> <li>- โครงการจัดให้มีจุดรับเรื่องร้องทุกข์ที่อาจเกิดจากการทำเหมืองของโครงการ บริเวณศูนย์รวมของชุมชน ได้แก่ บริเวณที่ทำการผู้ใหญ่บ้านและที่ทำการ อบต.โคกไทย และประชาชนสามารถแจ้งเรื่องร้องเรียนได้โดยตรงและแจ้งเรื่องร้องเรียนผ่านผู้นำชุมชน/เจ้าหน้าที่ รพ.สต. โคกพนมดี ซึ่งเป็นคณะกรรมการมวลชนสัมพันธ์ของโครงการ เพื่อทำการประสานงานและดำเนินการแก้ไขและให้ความช่วยเหลือได้ทันที สำหรับในระหว่างเดือนกรกฎาคม-ธันวาคม 2565 ไม่พบเรื่องร้องเรียนจากการทำเหมืองแต่อย่างใด</li> </ul>	-	<ul style="list-style-type: none"> <li>- ภาคผนวก 1ข</li> <li>- รูปที่ 1 จุดรับเรื่องร้องเรียน</li> </ul>

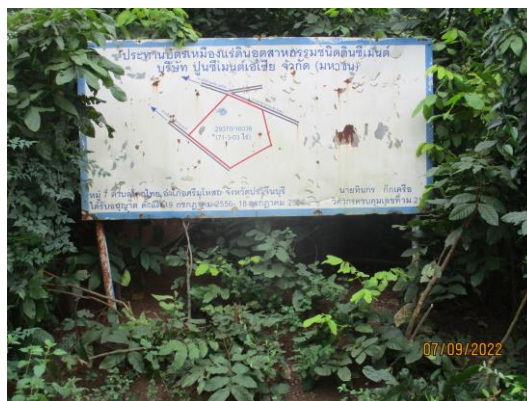
มาตรการป้องกันและแก้ไขผลกระทบสิ่งแวดล้อม	สถานที่ดำเนินการ	ผลการปฏิบัติตามมาตรการฯ	ปัญหา อุปสรรคที่ไม่สามารถปฏิบัติตามมาตรการและแนวทางแก้ไข	หลักฐานและเอกสารประกอบ
<b>1. ทรัพยากรสิ่งแวดล้อมด้านกายภาพ</b> <b>1.1 ลักษณะภูมิประเทศ</b> <b>1.1.1 ระยะเตรียมการ</b> 1) กำหนดตำแหน่ง และขอบเขตที่จะใช้เป็นพื้นที่สำหรับกิจกรรมต่างๆ ในการทำเหมือง และปรับสภาพพื้นที่สำหรับบริเวณที่จะมีกิจกรรมต่างๆ โดยจะมีการปรับสภาพพื้นที่เดิมให้น้อยที่สุด เช่น คันทำนบและคูระบายน้ำโดยรอบพื้นที่โครงการและเส้นทางขนส่งแร่ภายในพื้นที่โครงการ เป็นต้น ให้เป็นไปตามแผนผังการทำเหมืองของโครงการ	- บริเวณ พื้นที่โครงการ	- โครงการมีการกำหนดตำแหน่งและขอบเขตพื้นที่การทำเหมืองตามผังการทำเหมืองที่ได้รับอนุญาตประทานบัตร ซึ่งโครงการได้ติดตั้งป้ายแสดงแผนผังการทำเหมือง บริเวณด้านหน้าของพื้นที่โครงการ เพื่อให้สามารถเห็นได้ชัดเจน	-	- ภาคผนวก 2ก - รูปที่ 2 ป้ายแสดงแผนผังการทำเหมือง

1) กำหนดให้เริ่มเปิดหน้าเหมืองบริเวณเครื่องหมาย “ห” แล้วเดินหน้าเหมืองไปตามแนวเครื่องหมาย “⇒” ตามขอบเขตการทำเหมืองของแต่ละช่วงอายุประทานบัตรจนสิ้นสุดการทำเหมืองตามขอบเขตที่ได้กำหนดไว้ในแผนผังการทำเหมืองของโครงการ	- บริเวณพื้นที่ทำเหมือง	- โครงการยึดหลักปฏิบัติตามมาตรการที่กำหนดให้เปิดหน้าเหมืองบริเวณ “ห” ตามแนวเครื่องหมาย “⇒” ที่ได้กำหนดไว้ตามแผนผังการทำเหมืองของโครงการ	-	- ภาคผนวก 2ก - รูปที่ 2 ป้ายแสดงแผนผังการทำเหมือง

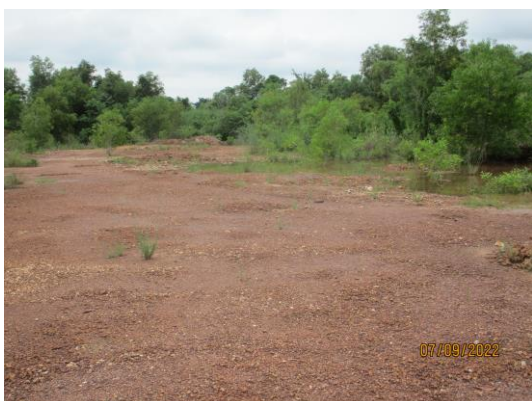
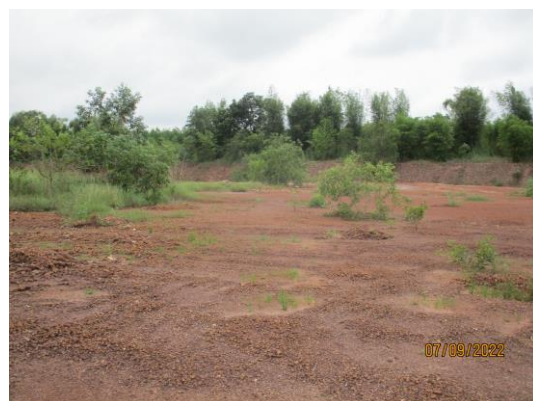
2) กำหนดขอบเขตพื้นที่เว้นการทำเหมืองในระยะ 10 เมตร และ 50 เมตร โดยรอบพื้นที่โครงการ และปลูกไม้ยืนต้นในพื้นที่เว้นการทำเหมืองระยะ 2x2 เมตร แบบสลับฟันปลาให้แล้วเสร็จในปีที่ 1 ก่อนเริ่มทำเหมือง	- บริเวณ พื้นที่โครงการ	- โครงการกำหนดกิจกรรมการทำเหมืองภายในบริเวณพื้นที่โครงการเท่านั้นและเว้นการทำเหมืองในระยะที่กำหนดโดยรอบพื้นที่ ซึ่งต้นไม้บริเวณดังกล่าวเป็นต้นไม้ที่เกิดขึ้นตามธรรมชาติ ทั้งนี้โครงการได้มีการรักษาสภาพต้นไม้ไว้คงเดิม	-	- ภาคผนวก 2ก - รูปที่ 3 พื้นที่เว้นการทำเหมือง

4) จัดเตรียมกล้าไม้ที่จะปลูกในบริเวณที่เอื้ออำนวยต่อการปลูก คือบริเวณโดยรอบแนวขอบเขตของพื้นที่โครงการ ซึ่งจะใช้พรรณไม้ที่เป็นไม้ยืนต้นโตเร็วทนทานต่อสภาพแวดล้อมและพันธุ์ไม้ดอกที่สวยงามเพื่อทัศนียภาพที่สวยงาม เช่น กระถินยักษ์ กระถินเทพา หางนกยูงราชพฤกษ์ และอินทนิล เป็นต้น และเพื่อเป็นการลดผลกระทบจากการฟุ้งกระจายของฝุ่นและการชะล้างพังทลายของดินได้อีกทางหนึ่ง	- บริเวณ พื้นที่โครงการ	- โครงการไม่มีการตัดต้นไม้ในพื้นที่ที่ไม่ได้เปิดการทำเหมือง เพื่อรักษาพื้นที่ป่าไม้ดั้งเดิมให้มากที่สุด โดยวางแผนฟื้นฟูระบบนิเวศเมื่อการทำเหมืองสิ้นสุด	-	- รูปที่ 3 พื้นที่เว้นการทำเหมือง

มาตรการป้องกันและแก้ไขผลกระทบสิ่งแวดล้อม	สถานที่ดำเนินการ	ผลการปฏิบัติตามมาตรการฯ	ปัญหา อุปสรรคที่ไม่สามารถปฏิบัติตามมาตรการและแนวทางแก้ไข	หลักฐานและเอกสารประกอบ
<b>1.1.3 ระยะสิ้นสุดการทำเหมืองแร่ (ต่อ)</b> 3) บ่อเหมืองภายในโครงการ ปล่อยให้เป็นแหล่งเก็บกักน้ำตามธรรมชาติโดยปรับปรุงขอบบ่อเหมืองพร้อมทั้งปลูกพืชคลุมดินและไม้ยืนต้นโตเร็วเพื่อป้องกันการชะล้างพังทลาย	- บริเวณพื้นที่โครงการ	- ระหว่างเดือนกรกฎาคม-ธันวาคม 2565 โครงการอยู่ในช่วงดำเนินการ หากสิ้นสุดการทำเหมืองโครงการจะดำเนินการปรับปรุงขอบบ่อเหมืองพร้อมทั้งรักษาสภาพพืชคลุมดิน ไม้ยืนต้น และปล่อยให้เป็นแหล่งกักเก็บน้ำตามธรรมชาติ ตามที่มาตรการกำหนด	-	-
<b>1.2 ทรัพยากรดินและการเกิดดินถล่ม</b> 1) เว้นการทำเหมืองตามแนวเขตโครงการระยะ 10 และ 50 เมตร โดยรอบพื้นที่โครงการและบริเวณที่ยังไม่เกี่ยวข้องกับการทำเหมืองพร้อมทั้งปลูกพืชคลุมดิน และพันธุ์ไม้โตเร็วในบริเวณดังกล่าวรวมถึงบนแนวคันทำนบดิน เพื่อลดการกัดเซาะพังทลายจากน้ำฝน	- บริเวณพื้นที่โครงการ	- โครงการมีการเว้นการทำเหมืองตามแนวโครงการตามที่มาตรการได้กำหนดไว้ และโครงการไม่มีการตัดต้นไม้ในพื้นที่ที่ไม่ได้เปิดการทำเหมืองเพื่อรักษาพื้นที่ป่าไม้ดั้งเดิมให้มากที่สุด	-	- ภาพผนวก 2ก - รูปที่ 3 พื้นที่เว้นการทำเหมือง

4) บริเวณพื้นที่ที่ผ่านการทำเหมืองและกิจกรรมที่เกี่ยวข้องให้นำเปลือกดินไปเกลี่ยปิดทับ พร้อมปลูกพืชคลุมดินและไม่ย่นต้น เพื่อฟื้นฟูสภาพเหมืองโดยเร็ว	- บริเวณ พื้นที่โครงการ	- บริเวณพื้นที่ที่ไม่ได้เปิดทำเหมืองโครงการจะรักษาป่าไม้ไว้ให้คงสภาพเดิมมากที่สุดโดยไม่มีการตัดต้นไม้บริเวณพื้นที่ดังกล่าวแต่อย่างใด และมีการวางแผนฟื้นฟูระบบนิเวศเมื่อการทำเหมืองสิ้นสุด	-	- ภาคผนวก 2ข - รูปที่ 3 พื้นที่เวนการทำเหมือง

2) ปลูกไม้ยืนต้นโตเร็วและพันธุ์ไม้ดอก เช่น กระถินยักษ์ กระถินเทพา หางนกยูง ราชพฤกษ์ และอินทนิล เป็นต้น โดยรอบโครงการเพื่อปิดกั้นทิศทางลมและ เป็นตัวกรองฝุ่นละอองจากโครงการไม่ให้ออกสู่ ภายนอก นอกจากนี้ยังช่วยลดผลกระทบทางด้าน ทัศนียภาพได้อีกด้วย	- บริเวณพื้นที่โครงการ	- โครงการกำหนดกิจกรรมการทำเหมืองภายในบริเวณ พื้นที่โครงการเท่านั้นและเว้นการทำเหมืองในระยะที่ กำหนดโดยรอบพื้นที่ ซึ่งต้นไม้บริเวณดังกล่าวเป็น ต้นไม้ที่เกิดขึ้นตามธรรมชาติ ทั้งนี้โครงการได้มีการ รักษาสภาพต้นไม้ไว้คงเดิม	-	- ภาพผนวก 2ก - รูปที่ 3 พื้นที่เว้น การทำเหมือง

5) การปลูกไม้ยืนต้นโดยรอบพื้นที่โครงการ เพื่อช่วยดูดซับหรือกั้นเสียงระหว่างแหล่งกำเนิดเสียงกับบ้านเรือนราษฎรในบริเวณใกล้เคียงโครงการ	- บริเวณ พื้นที่โครงการ	- โครงการไม่มีการตัดต้นไม้ในพื้นที่ที่ไม่ได้เปิดการทำเหมืองเพื่อรักษาพื้นที่ป่าไม้ดั้งเดิมให้มากที่สุด โดยวางแผนฟื้นฟูระบบนิเวศเมื่อการทำเหมืองสิ้นสุด	-	- รูปที่ 3 พื้นที่เว้นการทำเหมือง

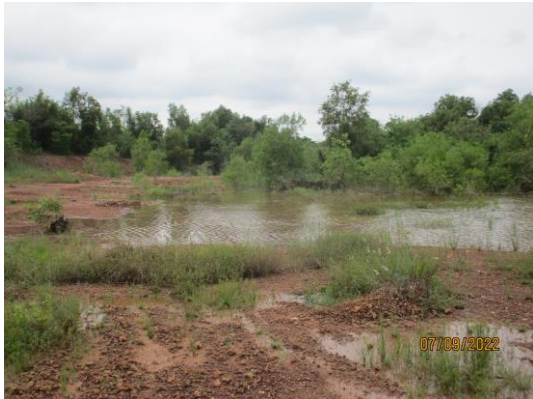
5) ปลูกพืชคลุมดิน เช่น หญ้าแฝก บนคันทำนบดิน และระยะห่างระหว่างต้นไม้ที่ปลูกโดยรอบพื้นที่โครงการ เพื่อช่วยยึดหน้าดิน และลดการชะล้างของหน้าดิน	- บริเวณพื้นที่ทำเหมือง	- โครงการมีการรักษาสภาพพืชคลุมดิน และมีการดูแลรักษารวมถึงการรดน้ำเพื่อช่วยยึดหน้าดิน และลดการชะล้างของหน้าดิน	-	- รูปที่ 4 การปลูกพืชคลุมดิน

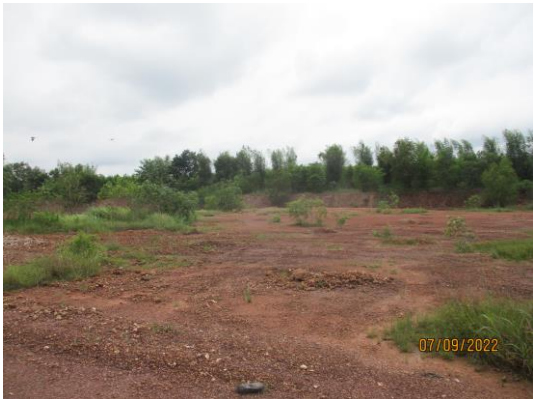
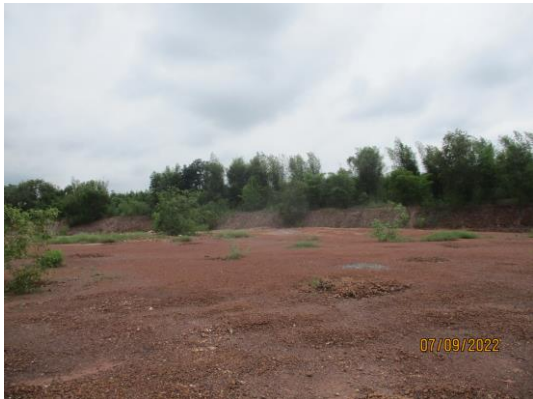
รูปที่ 5 คั่นทำนบดินโดยรอบโครงการ

3) สร้างคันทำนบดินบริเวณรอบๆ พื้นที่โครงการ พร้อมปลูกต้นไม้และพืชคลุมดิน และให้รักษาสภาพสิ่งแวดล้อมเดิมของแนวเวนเขตการทำเหมืองไว้เพื่อช่วยลดปัญหาการชะล้างพังทลายและการสูญเสียหน้าดิน	- บริเวณ พื้นที่โครงการ	- โครงการดำเนินการจัดทำคันทำนบดินอัดแน่นโดยรอบขอบเขตพื้นที่โครงการ พร้อมรักษาสภาพสิ่งแวดล้อมเดิมของแนวเวนเขตการทำเหมืองดั้งเดิมเพื่อควบคุมและป้องกันไม่ให้น้ำไหลบ่า	-	- รูปที่ 3 พื้นที่เวนการทำเหมือง - รูปที่ 5 คันทำนบดินโดยรอบโครงการ

5) บริเวณตามแนวคันทำนบดิน คุระบายน้ำ รอบพื้นที่โครงการที่จัดสร้างขึ้นต้องทำการปลูกพืชคลุมดิน เช่น หญ้าแฝก ที่มีระบบรากที่ยังลึกหนาแน่นและสามารถเจริญเติบโตอย่างรวดเร็ว เพื่อช่วยในการป้องกันการพังทลายของคันทำนบดิน ช่วยลดความเร็วของกระแสน้ำ	- บริเวณพื้นที่โครงการ	- โครงการดำเนินการจัดทำคันทำนบดินอัดแน่นและจัดทำคุระบายน้ำไว้โดยรอบขอบเขตพื้นที่โครงการ เพื่อควบคุมและป้องกันไม่ให้น้ำไหลบ่า	-	- รูปที่ 5 คันทำนบดินโดยรอบโครงการ

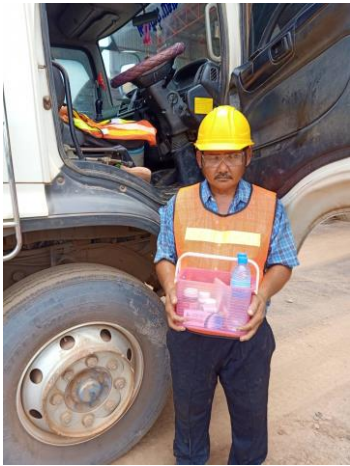
3) กำหนดให้มีการตรวจสอบสภาพของเครื่องมือเครื่องจักรและอุปกรณ์ต่างๆ ที่ใช้ในการทำเหมือง ให้อยู่ในสภาพที่ใช้งานได้ดีอยู่เสมอเพื่อป้องกันการเกิดอุบัติเหตุและการสูญเสียสินแร่ในแต่ละขั้นตอนการผลิต	- บริเวณพื้นที่โครงการ	- โครงการจัดให้มีการตรวจสอบสภาพเครื่องมือเครื่องจักร และอุปกรณ์ต่างๆ ที่ใช้ในการทำเหมืองให้มีความพร้อมสำหรับการใช้งานอย่างสม่ำเสมอ	-	- ภาคผนวก 4ข - รูปที่ 6 การตรวจสอบสภาพรถและอุปกรณ์ฉุกเฉิน

6) ปรับปรุงซ่อมแซมและดูแลรักษาเครื่องจักรอุปกรณ์ต่างๆ ให้มีสภาพที่สมบูรณ์ และสามารถใช้งานได้ตามปกติเพื่อลดระดับเสี่ยงจากการทำงานของเครื่องจักรต่างๆ	- เครื่องจักร อุปกรณ์การทำเหมือง	- โครงการจัดให้มีการตรวจสอบสภาพเครื่องมือเครื่องจักรที่ใช้ในการทำเหมืองให้มีสภาพพร้อมใช้งาน เพื่อลดระดับเสี่ยงและลดการเกิดอุบัติเหตุ	-	- ภาคผนวก 4ข - รูปที่ 6 การตรวจสอบสภาพรถและอุปกรณ์ฉุกเฉิน

รูปที่ 6 การตรวจสอบสภาพรถและอุปกรณ์ฉุกเฉิน	รูปที่ 7 คุรระบายน้ำโดยรอบพื้นที่โครงการ

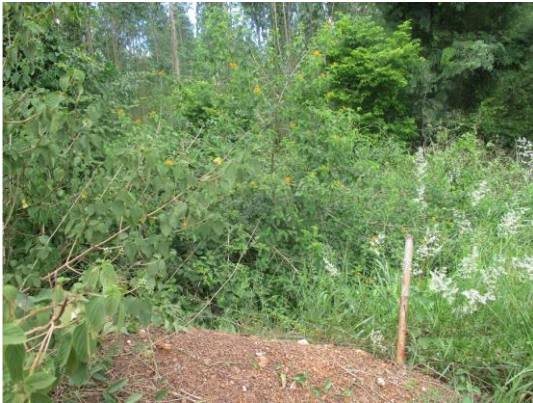
2) ให้จัดสร้างคันทำนบดินอัดแน่น และระบายน้ำใน ลักษณะรูปสี่เหลี่ยมคางหมูไว้โดยรอบแนวขอบเขตพื้นที่ โครงการ โดยกำหนดให้คันทำนบดินมีขนาดความกว้างที่ ฐาน 3.5 เมตร สูง 1 เมตร และความกว้างสันคันดิน 4 เมตร ระบายน้ำด้านในจะมีขนาดความกว้างท้องร่อง 1 เมตร ลึก 1.5 เมตร และด้านบนกว้าง 1 เมตร ซึ่งจะ สามารถควบคุมและป้องกันไม่ให้น้ำไหลบ่าไปยังพื้นที่ ข้างเคียงได้โดยเบี่ยงเบนน้ำลงสู่บ่อเหมือง เนื้อที่ประมาณ 52 ไร่ ลึก 5 เมตร บริเวณด้านทิศตะวันตกของพื้นที่ โครงการ	- บริเวณ พื้นที่ โครงการ	- โครงการมีการจัดทำคันทำนบดินอัดแน่น และ ระบายน้ำไว้โดยรอบขอบเขตพื้นที่โครงการ มีการกำหนดขนาดตามมาตรการ เพื่อควบคุม และป้องกันไม่ให้น้ำไหลบ่าไปยังพื้นที่ข้างเคียงโดย เบี่ยงเบนน้ำลงสู่บ่อเหมือง	-	- รูปที่ 5 คันทำนบ ดิน โด ย ร อ บ โครงการ - รูปที่ 7 ระบายน้ำ โดยรอบพื้นที่ โครงการ

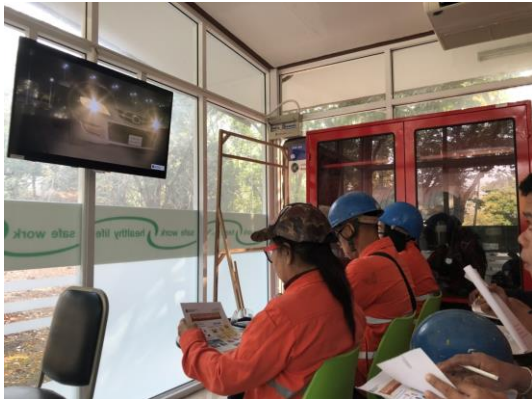
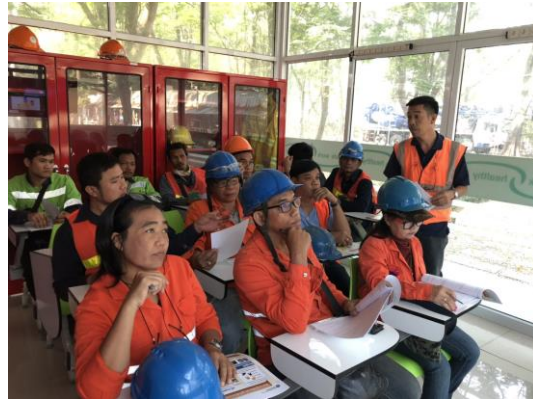
2) ในการขนส่งแร่ ต้องกำหนดให้ความเร็วของยานพาหนะขนส่งใช้ความเร็วไม่เกิน 25 กิโลเมตร/ชั่วโมง หรือ 15 ไมล์/ชั่วโมง ในช่วงที่เป็นทางลาลอง ซึ่งจากการศึกษาของ United State Environmental Protection Agency (US.EPA, 1976) พบว่า จะสามารถลดปริมาณฝุ่นได้ร้อยละ 80	- รถบรรทุกทุกแร่	- โครงการดำเนินการติดตั้งป้ายจำกัดความเร็วไม่เกิน 25 กิโลเมตร/ชั่วโมง บริเวณเส้นทางขนส่งแร่ โดยมีการอบรมผู้รับเหมาและผู้ขับขีรถบรรทุกเกี่ยวกับข้อกำหนดด้านความปลอดภัยของผู้รับเหมา	-	- รูปที่ 12 ป้ายเตือนบริเวณเส้นทางขนส่ง - รูปที่ 13 การอบรมพนักงาน

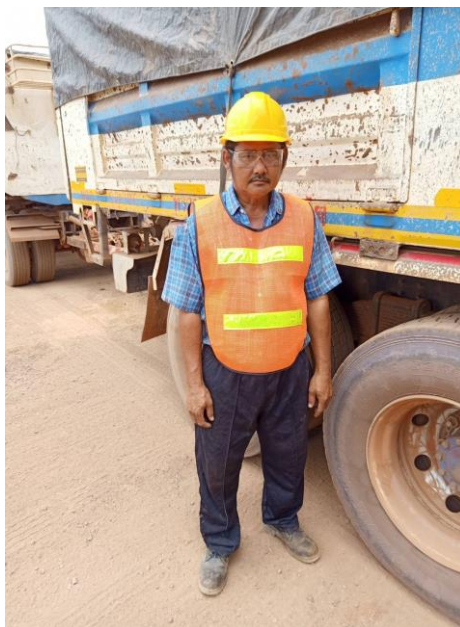
มาตรการป้องกันและแก้ไขผลกระทบสิ่งแวดล้อม	สถานที่ดำเนินการ	ผลการปฏิบัติตามมาตรการฯ	ปัญหา อุปสรรค ที่ไม่สามารถ ปฏิบัติตามมาตรการ และแนวทางแก้ไข	หลักฐานและ เอกสารประกอบ
<b>1.7 ระดับเสียง (ต่อ)</b> 3) สำหรับพนักงานที่ทำงานภายในพื้นที่โครงการที่อยู่ในบริเวณที่มีเสียงดัง ซึ่งอาจส่งผลกระทบต่อสมรรถภาพการได้ยิน ต้องสวมเครื่องป้องกันภัยส่วนบุคคล (Personal Protection Equipment; PPE) ได้แก่ เครื่องป้องกันหู (Ear Plug หรือ Ear Muffs) รวมทั้งมีการสับเปลี่ยนหน้าที่พนักงานเพื่อไม่ให้ทำงานในที่ที่มีเสียงดังมากเกินไป	- พนักงานของโครงการทุกคน	- โครงการมีการจัดเตรียมอุปกรณ์ป้องกันอันตรายส่วนบุคคล (PPE) พื้นฐาน สำหรับพนักงานตลอดจนมีการสับเปลี่ยนหน้าที่พนักงาน เพื่อลดความเสี่ยงในการทำงานในที่ที่มีเสียงดังมากเกินไป	-	- รูปที่ 14 การสวมใส่อุปกรณ์ PPE ของพนักงาน
