บทที่ 2**ผลการปฏิบัติตามมาตรการลดผลกระทบสิ่งแวดล้อม****2.1 ผลการปฏิบัติตามมาตรการลดผลกระทบสิ่งแวดล้อม**

ตารางที่ 2.1 สรุปผลการปฏิบัติตามมาตรการลดผลกระทบสิ่งแวดล้อมโครงการโรงงานผลิตอลูมิเนียม
บริษัท ไมย์เออร์ อลูมิเนียม (ประเทศไทย) จำกัด ประจำปีงบประมาณ-ธันวาคม 2565

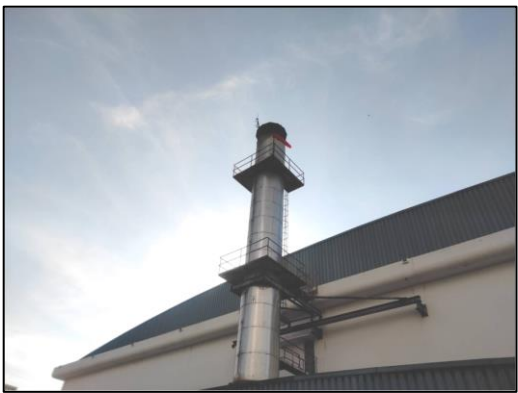
<p>รูปที่ 2.1 ปล่องควันของเตาหลอม</p> <p>ข้อมูลตามการออกแบบของพัดลมดูดอากาศ Furnace stack (Design)</p> <ul style="list-style-type: none"> - ระบบการดูดอากาศของ Furnace stack ประกอบด้วยพัดลม 2 ตัว - พัดลม common fume gas fan ออกแบบที่อัตราการไหล 40,000 m³/hr.

- จัดให้ปล่องควันของเตาหลอม <ul style="list-style-type: none"> ▪ ความสูง = 26.32 เมตร ▪ เส้นผ่าศูนย์กลาง = 1.85 เมตร ▪ ความเร็วลม = 14.04 เมตร/วินาที 	- โครงการได้ทำการก่อสร้างปล่องควันของเตาหลอมตามแบบที่กำหนดไว้ในมาตรการ มีรายละเอียดดังนี้ (รูปที่ 2.1) <ul style="list-style-type: none"> ▪ ความสูง = 26.32 เมตร ▪ เส้นผ่าศูนย์กลาง = 1.85 เมตร ▪ ความเร็วลมของก๊าซจากปล่องควัน = 10.71 เมตร/วินาที (ผลการตรวจวัดในวันที่ 13 กันยายน 2565) 	- ไม่พบปัญหา

ผลกระทบสิ่งแวดล้อม	มาตรการลดผลกระทบ	รายละเอียดการปฏิบัติจริง	ปัญหาและแนวทางแก้ไข	การอ้างอิง
- การควบคุมคุณภาพอากาศ (ต่อ)				<p>ข้อมูลตามการออกแบบของพัดลมดูดอากาศ Furnace stack (Design)</p> <ul style="list-style-type: none"> - พัดลม common flue gas fan ออกแบบที่อัตราการไหล 35,000 m³/hr. - อัตราการไหลรวมของพัดลมทั้งสองตัว = 75,000 m³/hr. <p>ข้อมูลการตรวจวัดอัตราการไหลจริงของพัดลมดูดอากาศ Furnace stack (Original design actual measurement)</p> <ul style="list-style-type: none"> - พัดลม common fume gas fan ได้อัตราการไหล 42,632 m³/hr. - พัดลม common flue gas fan ได้อัตราการไหล 37,723 m³/hr. - อัตราการไหลรวมของพัดลมทั้งสองตัว = 80,355 m³/hr. (ตามเอกสารที่แนบ Original fan speed บันทึกข้อมูลการตรวจวัดความเร็วลมในปล่องระบาย) - ค่าความเร็วลมที่ได้ = 10.58 m/s <div data-bbox="1585 965 1960 1233" data-label="Figure">

ผลกระทบสิ่งแวดล้อม	มาตรการลดผลกระทบ	รายละเอียดการปฏิบัติจริง	ปัญหาและแนวทางแก้ไข	การอ้างอิง
- การควบคุมคุณภาพอากาศ (ต่อ)				<p>ข้อมูลหลังจากการทดลองเพิ่มอัตราการไหลของพัดลมดูดอากาศ Furnace stack (After modify actual measurement)</p> <ul style="list-style-type: none"> - ทดลองเพิ่มรอบของพัดลม common fume gas fan โดยการเปลี่ยน Pulley ตัวขับเคลื่อน Motor ให้มีขนาดใหญ่ขึ้นจากเดิมโต 300 mm เป็นโต 370 mm และได้ทำการทดสอบพัดลม พบว่า Motor overload ไม่สามารถเดินพัดลมต่อเนื่องได้ - ได้ทดลองเพิ่มรอบของพัดลม common flue gas fan โดยการปรับเพิ่มรอบที่ Inverter control จากเดิมที่ 1,400 rpm เพิ่มขึ้นเป็น 1,600 rpm - ทำการตรวจวัดอัตราการไหลของพัดลมดูดอากาศ ที่ท่อทางออกของ Furnace stack พบว่า <ul style="list-style-type: none"> = พัดลม common fume gas fan ได้อัตราการไหล 42,632 m³/hr. = พัดลม common flue gas fan ได้อัตราการไหล 38,272 m³/hr. <p>ข้อมูลหลังจากการทดลองเพิ่มอัตราการไหลของพัดลมดูดอากาศ Furnace stack (After modify actual measurement)</p> <ul style="list-style-type: none"> - อัตราการไหลรวมของพัดลมทั้งสองตัว = 80,904 m³/hr. - ความเร็วลม = 11.02 m/s

ผลกระทบสิ่งแวดล้อม	มาตรการลดผลกระทบ	รายละเอียดการปฏิบัติจริง	ปัญหาและแนวทางแก้ไข	การอ้างอิง
- การควบคุมคุณภาพอากาศ (ต่อ)				<p>ดังนั้นแผนวิศวกรรมและซ่อมบำรุง ได้วิเคราะห์ ข้อมูลที่ได้จากการทดลองวัดอัตราการไหลของพัดลม ที่ทางด้านออกของท่อ Furnace stack</p> <p>- อัตราการไหลของพัดลมดูดอากาศ ค่าจากการออกแบบ Furnace stack (Design)= 75,000 m³/hr.</p> <p>- อัตราการไหลของพัดลมดูดอากาศ ค่าที่ได้จากการตรวจวัดจริง Furnace stack (Original design actual measurement) = 80,355 m³/hr.</p> <p>- อัตราการไหลของพัดลมดูดอากาศ หลังจากการเพิ่มรอบพัดลม Furnace stack (After modify actual measurement) = 80,904 m³/hr.</p>

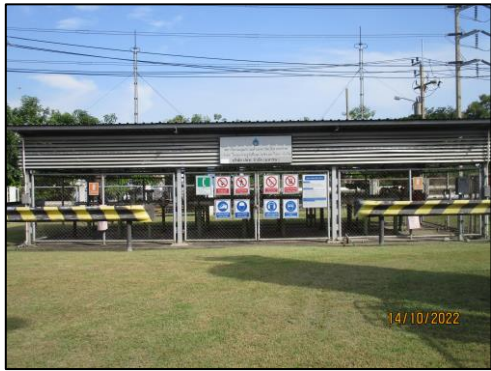
ผลกระทบสิ่งแวดล้อม	มาตรการลดผลกระทบ	รายละเอียดการปฏิบัติจริง	ปัญหาและแนวทางแก้ไข	การอ้างอิง
- การควบคุมคุณภาพอากาศ (ต่อ)	- ใช้ก๊าซธรรมชาติเป็นเชื้อเพลิง	- โครงการใช้ก๊าซธรรมชาติเป็นเชื้อเพลิงสำหรับเตาหลอม เพื่อเป็นการลดผลกระทบมลพิษทางด้านคุณภาพอากาศ (รูปที่ 2.2)	- ไม่พบปัญหา

<p>รูปที่ 2.2 สถานที่ใช้ก๊าซธรรมชาติ</p>
	- ควบคุมการเกิด NO _x จากการเผาไหม้ โดยติดตั้ง Two-Bed Regenerative Burner ที่เตาหลอม	- โครงการได้ทำการติดตั้งหัวเผาแบบ Two-Bed Regenerative Burner ที่เตาหลอม (รูปที่ 2.3) ซึ่งเป็นหัวเผาที่สามารถลดการเกิด NO _x โดยอาศัยเทคนิคความแตกต่างของอัตราส่วนอากาศที่ใช้ในการเผาไหม้และเชื้อเพลิง	- ไม่พบปัญหา

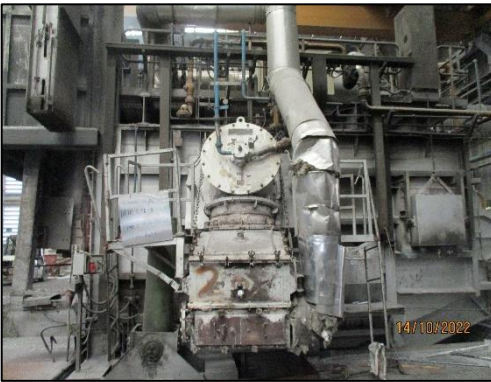
<p>รูปที่ 2.3 Two-Bed Regenerative Burner</p>

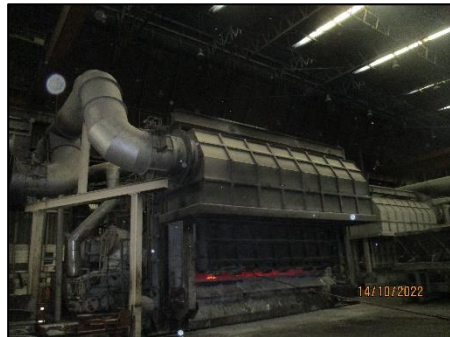
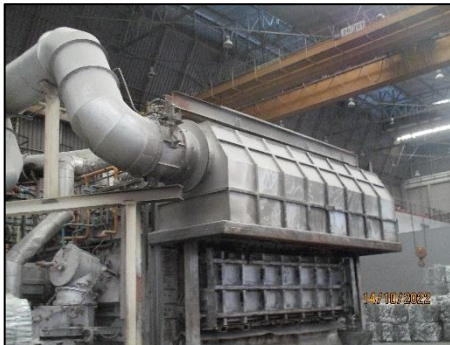
ผลกระทบสิ่งแวดล้อม	มาตรการลดผลกระทบ	รายละเอียดการปฏิบัติจริง	ปัญหาและแนวทางแก้ไข	การอ้างอิง
- การรักษาอุปกรณ์	- ติดตั้ง Fume Hood เพื่อรวบรวมอากาศเสียก่อนปล่อยออกทางปล่องควัน	- โครงการได้ทำการติดตั้ง Fume Hood (รูปที่ 2.4) เพื่อรวบรวมอากาศเสียจากเตาหลอมและเตาพักก่อนที่จะปล่อยออกทางปล่องควัน	- ไม่พบปัญหา

- ทดสอบระบบ Fume Hood 1 ครั้ง หลังการก่อสร้างระบบ Fume Hood เสร็จใหม่ๆ เพื่อดูว่าการจัดสร้างเป็นไปตามแผนที่กำหนดไว้ เพื่อตรวจสอบความบกพร่องของระบบ และตรวจสอบประสิทธิภาพการทำงานของระบบ โดยจะต้องทดสอบอุปกรณ์ดังต่อไปนี้ <ul style="list-style-type: none"> ▪ ทดสอบพัดลมและระบบ Fume Hood อย่างละเอียดทั้งระบบ ▪ ตรวจสอบวัดความเร็วลมผ่านท่อดูดอากาศ ▪ ทดสอบความเร็วลมในท่อหรือความดันสถิตของท่อดูดอากาศ 	- โครงการได้ดำเนินการทดสอบระบบ Fume Hood อย่างละเอียดทั้งระบบเรียบร้อยแล้วหลังจากก่อสร้างเสร็จเพื่อตรวจสอบประสิทธิภาพของอุปกรณ์ดังกล่าว	- ไม่พบปัญหา

รูปที่ 2.4 Fume Hood

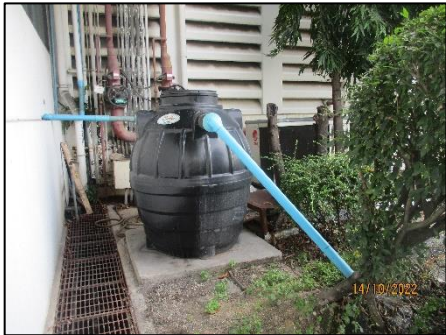
ผลกระทบสิ่งแวดล้อม	มาตรการลดผลกระทบ	รายละเอียดการปฏิบัติจริง	ปัญหาและแนวทางแก้ไข	การอ้างอิง
น้ำเสียจากการอุปโภค-บริโภคของพนักงาน (ต่อ)	- จัดให้มีระบบดักไขมัน (Grease Trap) รุ่น GT-30 เพื่อบำบัดน้ำเสียจากโรงอาหารก่อนส่งเข้าบำบัดยังระบบบำบัดน้ำเสียสำเร็จรูปรุ่น AT-100E ร่วมกับน้ำเสียจากการอุปโภค-บริโภคของโครงการ	- โครงการได้ดำเนินการติดตั้งระบบดักไขมันรุ่น WT-1000 ที่มีขนาดใหญ่กว่ารุ่น GT-30 เพื่อประสิทธิภาพที่ดีในการบำบัดน้ำเสียจากโรงอาหารก่อนส่งเข้าบำบัดยังระบบบำบัดน้ำเสียสำเร็จรูปรุ่น HP-100 ร่วมกับน้ำเสียจากการอุปโภค-บริโภคของโครงการ พร้อมทั้งจัดให้มีแผนงานการทำความสะอาด และตรวจเช็คระบบดักไขมันทุกวัน (ภาคผนวกที่ 13)	- ไม่พบปัญหา

<p>รูปที่ 2.8 ถังดักไขมัน</p>

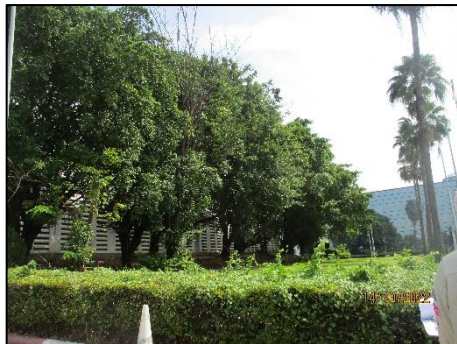
ผลกระทบสิ่งแวดล้อม	มาตรการลดผลกระทบ	รายละเอียดการปฏิบัติจริง	ปัญหาและแนวทางแก้ไข	การอ้างอิง
3. เสียง	- ปลูกต้นไม้รอบๆ โครงการ เช่น ประดู่ สะเดา เพื่อเป็นกำแพงกันเสียง	- โครงการได้ทำการปลูกไม้ยืนต้นรอบ ๆ โครงการ รวมถึงทำการปลูกต้นไม้บริเวณโดยรอบอาคารผลิต เพื่อเป็นกำแพงกันเสียงที่เกิดจากการทำงานของเครื่องจักร (รูปที่ 2.9)	- ไม่พบปัญหา

<p>รูปที่ 2.9 Buffer Zone</p>
	- จัดทำแผนผังเส้นระดับเสียง (Noise Contour) ภายในพื้นที่โครงการ	- โครงการได้จัดให้มีการตรวจวัดและจัดทำแผนที่เส้นระดับความดังของเสียง (Noise Contour) ปีละ 1 ครั้ง โดยครั้งล่าสุดได้ดำเนินการตรวจวัดในวันที่ 1 พฤศจิกายน 2565 (ภาคผนวกที่ 15)	- ไม่พบปัญหา

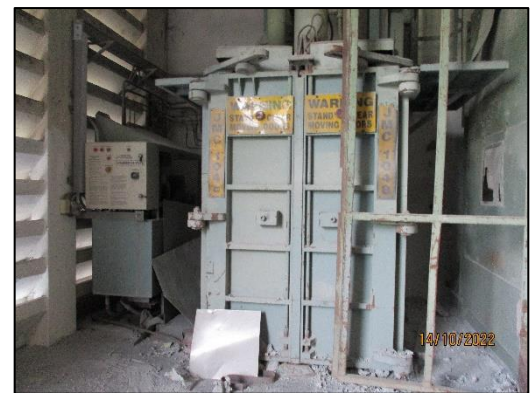
ผลกระทบสิ่งแวดล้อม	มาตรการลดผลกระทบ	รายละเอียดการปฏิบัติจริง	ปัญหาและแนวทางแก้ไข	การอ้างอิง
- กากของเสียจากกระบวนการผลิต	- Dross skull ควรเก็บไว้บริเวณที่แห้ง	- Dross skull ที่เหลือจากการแยกอลูมิเนียมเหลวออกด้วยเครื่อง Tardis press (รูปที่ 2.17) จะขนส่งด้วยรถ Forklift นำไปเก็บที่กล่องเหล็กในห้องจัดเก็บ Dross skull ซึ่งมีลักษณะค่อนข้างโปร่ง และไม่มีควมชื้น (รูปที่ 2.18) เพื่อรอส่งขายให้กับบริษัทผู้รับซื้อต่อไป	- ไม่พบปัญหา

<p>รูปที่ 2.17 เครื่อง Tardis press</p>

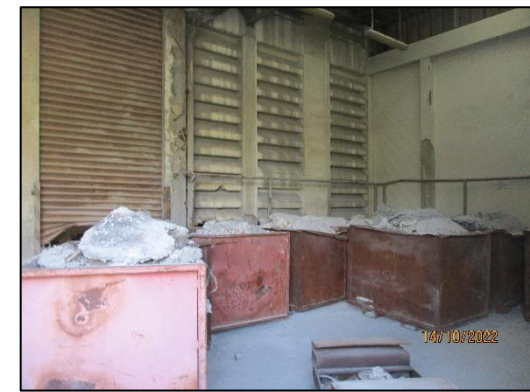
<p>รูปที่ 2.18 ห้องจัดเก็บ Dross skull</p>

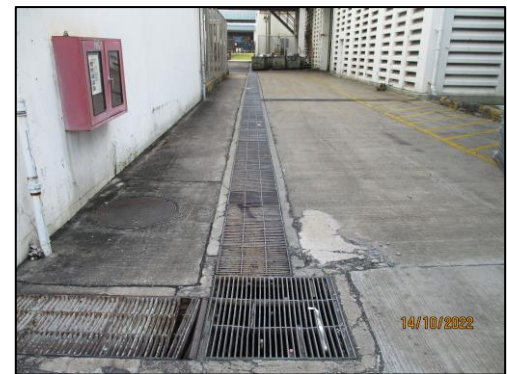
ผลกระทบสิ่งแวดล้อม	มาตรการลดผลกระทบ	รายละเอียดการปฏิบัติจริง	ปัญหาและแนวทางแก้ไข	การอ้างอิง
6. การระบายน้ำ และ ป้องกันน้ำท่วม	- จัดทำรางระบายน้ำฝนจากพื้นที่ โครงการเชื่อมต่อกับรางระบาย น้ำของนิคมอุตสาหกรรม แหลมฉบัง	- ทางโครงการได้จัดให้มีรางระบายน้ำฝน (รูปที่ 2.20) แยกจากรางระบายน้ำทิ้งอย่างเด็ดขาด และรางระบาย น้ำฝนดังกล่าวเชื่อมต่อกับรางระบายน้ำของนิคม อุตสาหกรรมแหลมฉบัง เรียบร้อยแล้ว	- ไม่พบปัญหา

รูปที่ 2.20 รางระบายน้ำฝน

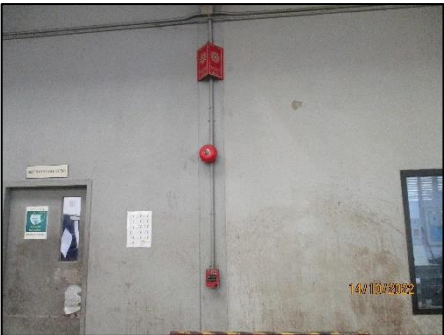
ผลกระทบสิ่งแวดล้อม	มาตรการลดผลกระทบ	รายละเอียดการปฏิบัติจริง	ปัญหาและแนวทางแก้ไข	การอ้างอิง
8. อาชีวอนามัยและความปลอดภัย (ต่อ)	- จัดให้มีระบบตรวจสอบและระบบเตือนภัยอัตโนมัติ	- โครงการได้ทำการติดตั้งระบบเตือนภัยกรณีเกิดไฟไหม้ไว้ในอาคารการผลิตอย่างทั่วถึง (รูปที่ 2.21) พร้อมทั้งมีการตรวจสอบระบบเตือนภัยอย่างสม่ำเสมอ (ภาคผนวกที่ 26) นอกจากนี้ ยังได้ทำการติดตั้งกล้องวงจรปิด พร้อมทั้งมีโทรทัศน์วงจรปิดไว้บริเวณป้อม รมภ. เพื่อตรวจสอบการทำงานในบริเวณต่าง ๆ (รูปที่ 2.22)	- ไม่พบปัญหา

<p>รูปที่ 2.21 ระบบเตือนไฟไหม้ ในสวนอาคารผลิต</p>

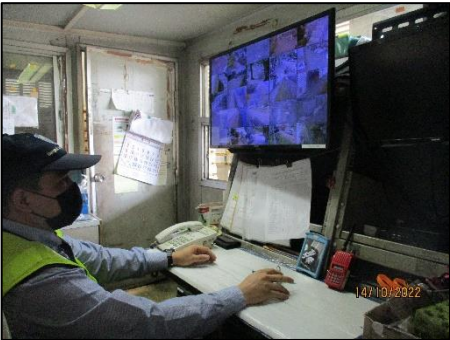
<p>รูปที่ 2.22 กล้องวงจรปิด และโทรทัศน์วงจรปิด</p>

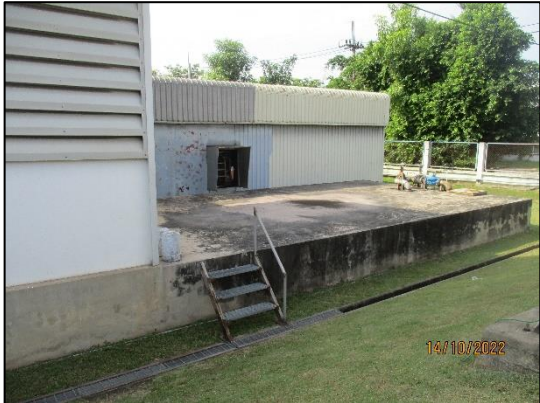
<p>รูปที่ 2.30 บ่อสำรองน้ำดับเพลิง</p>

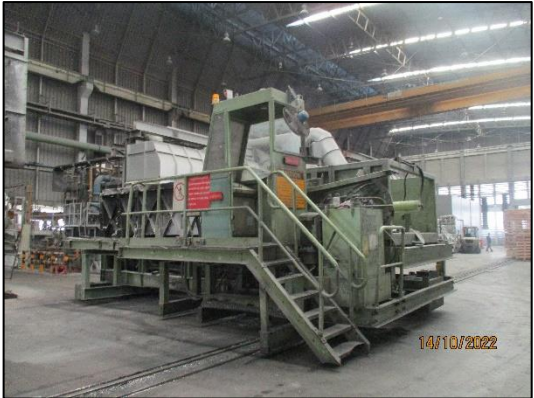
ผลกระทบสิ่งแวดล้อม	มาตรการลดผลกระทบ	รายละเอียดการปฏิบัติจริง	ปัญหาและแนวทางแก้ไข	การอ้างอิง
8. อาชีวอนามัยและความปลอดภัย (ต่อ)	- จัดให้มีอุปกรณ์ป้องกันความร้อนจากเตาหลอม	- ในการป้อนวัตถุดิบเข้าเตาหลอมซึ่งมีความร้อนสูงทางโครงการได้จัดเตรียมรถที่มีขนาดใหญ่สำหรับป้อนวัตถุดิบเข้าเตาหลอม (รูปที่ 2.33) และบริเวณห้องควบคุมของรถ ซึ่งมีพนักงานปฏิบัติงานอยู่จะมีกระจกกันโดยรอบ นอกจากนี้ เพื่อป้องกันผลกระทบจากความร้อนที่จะมีต่อพนักงาน พนักงานผู้ปฏิบัติงานจะสวมใส่ชุดป้องกันความร้อน ถึงแม้ว่าในห้องควบคุมรถจะมีกระจกกันแล้วก็ตาม	- ไม่พบปัญหา

รูปที่ 2.33 รถป้อนวัตถุดิบในกระบวนการผลิต
	- วาล์วและฝาปิดช่องที่ใช้ตรวจสอบเตาหลอม ควรจัดให้เปิด-ปิดได้ง่าย	- วาล์วและฝาปิดช่องที่ใช้ตรวจสอบเตาหลอม พนักงานสามารถเปิด-ปิดได้ง่าย เนื่องจากวาล์วและฝาปิดของเตาหลอมเป็นระบบไฮดรอลิกและไฟฟ้า	- ไม่พบปัญหา	-
