รายงานการตรวจสอบการปฏิบัติตามมาตรการด้านสิ่งแวดล้อม  
(Environmental Compliance Audit)

โครงการโรงงานผลิตอลูมิเนียม  
บริษัท ไมย์เออร์ อลูมิเนียม (ประเทศไทย) จำกัด  
ประจำปี พ.ศ. 2564

หนังสือรับรองการจัดทำรายงานผลการตรวจสอบการปฏิบัติตามมาตรฐานด้านสิ่งแวดล้อม  
(Environmental Compliance Audit) โครงการโรงงานผลิตอลูมิเนียม

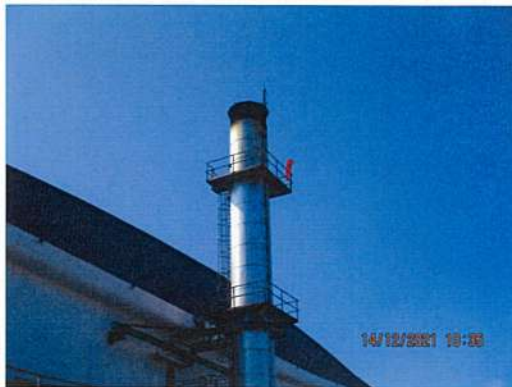
ภาพที่ 1 ปล่องควันของเตาหลอม

- จัดให้ปล่องควันของเตาหลอม <ul style="list-style-type: none"> <li>▪ ความสูง = 26.32 เมตร</li> <li>▪ เส้นผ่าศูนย์กลาง = 1.85 เมตร</li> <li>▪ ความเร็วลม = 14.04 เมตร/วินาที</li> </ul>	- โครงการได้ทำการก่อสร้างปล่องควันของเตาหลอมตามแบบที่กำหนดไว้ในมาตรการ มีรายละเอียดดังนี้ (ภาพที่ 1) <ul style="list-style-type: none"> <li>▪ ความสูง = 26.32 เมตร</li> <li>▪ เส้นผ่าศูนย์กลาง = 1.85 เมตร</li> <li>▪ ความเร็วลมของก๊าซจากปล่องควัน = 10.32 เมตร/วินาที (ตรวจวัดวันที่ 30 มี.ค. 64) = 10.37 เมตร/วินาที (ตรวจวัดวันที่ 6 ก.ย. 64)</li> </ul>	ปฏิบัติครบถ้วน / ไม่สอดคล้องตามมาตรการฯ	-	- ตรวจสอบประสิทธิภาพของพัดลมดูดอากาศอย่างสม่ำเสมอ - ติดตามผลการตรวจวัดคุณภาพอากาศที่ระบายออกจากปล่อง ระบายให้มีค่าเป็นไปตามเกณฑ์ที่มาตรฐานกำหนดไว้อย่างต่อเนื่อง

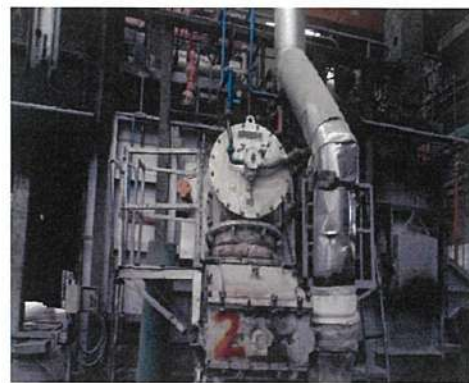
ภาพที่ 2 Two-Bed Regenerative Burner

- ใช้ก๊าซธรรมชาติเป็นเชื้อเพลิง	- โครงการใช้ก๊าซธรรมชาติเป็นเชื้อเพลิงสำหรับเตาหลอม เพื่อเป็นการลดผลกระทบมลพิษทางด้านคุณภาพอากาศ	ปฏิบัติครบถ้วน	-	-
- ควบคุมการเกิด NO <sub>x</sub> จากการเผาไหม้โดยติดตั้ง Two-Bed Regenerative Burner ที่เตาหลอม	- โครงการได้ทำการติดตั้งหัวเผาแบบ Two-Bed Regenerative Burner ที่เตาหลอม (ภาพที่ 2) ซึ่งเป็นหัวเผาที่สามารถลดการเกิด NO <sub>x</sub> โดยอาศัยเทคนิคความแตกต่างของอัตราส่วนอากาศที่ใช้ในการเผาไหม้และเชื้อเพลิง	ปฏิบัติครบถ้วน	-	-

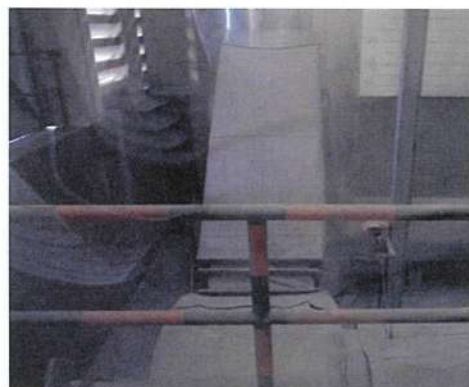
ภาพที่ 4 พัดลมดูดอากาศ

มาตรการป้องกันและแก้ไขผลกระทบสิ่งแวดล้อม	รายละเอียดการปฏิบัติตามมาตรการ	คุณภาพการปฏิบัติ	สาเหตุ/คำอธิบาย	ข้อเสนอแนะ
<b>1. คุณภาพอากาศ (ต่อ)</b> <b>1.2 การรักษาอุปกรณ์ (ต่อ)</b> - ทดสอบการทำงานของพัดลมในกรณีที่เกิดความสั่นเปลืองพลังงานมากเกินไป และตรวจสอบการทำงานของพัดลมดูดอากาศทุกครั้งก่อนที่จะทำการหลอมอลูมิเนียม	- โครงการทำการทดสอบการทำงานของพัดลมดูดอากาศทุกครั้ง ก่อนที่จะทำการหลอมอลูมิเนียม เพื่อเป็นการลดความสั่นเปลืองพลังงานในการหลอมอลูมิเนียม (ภาพที่ 4)	ปฏิบัติครบถ้วน	-	-

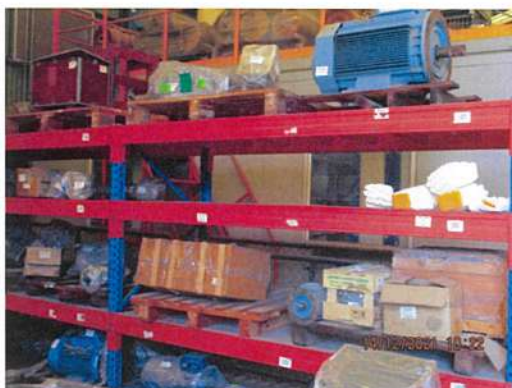
ภาพที่ 5 ห้องจัดเก็บอะไหล่สำรองและอุปกรณ์ต่างๆ

- จัดเตรียมอะไหล่สำรองที่จำเป็นพร้อมใช้งาน รวมทั้งอุปกรณ์ซ่อมบำรุงสำหรับระบบ Fume Hood อยู่เสมอ เช่น พัดลมดูดอากาศ สายพาน ฯลฯ	- โครงการได้จัดให้มีห้องสำหรับจัดเก็บอะไหล่สำรอง อุปกรณ์ซ่อมบำรุงสำหรับระบบ Fume Hood รวมถึงอุปกรณ์ในการซ่อมบำรุงสำหรับเครื่องจักรต่างๆ ของโครงการ (ภาพที่ 5) โดยทำการจัดเก็บแบบแยกประเภทของอุปกรณ์ เพื่อให้เกิดความสะดวกในการนำไปใช้	ปฏิบัติครบถ้วน	-	-

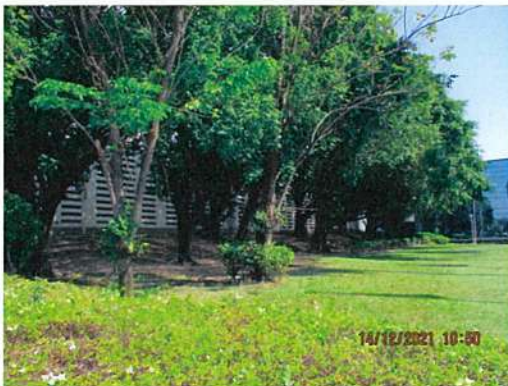
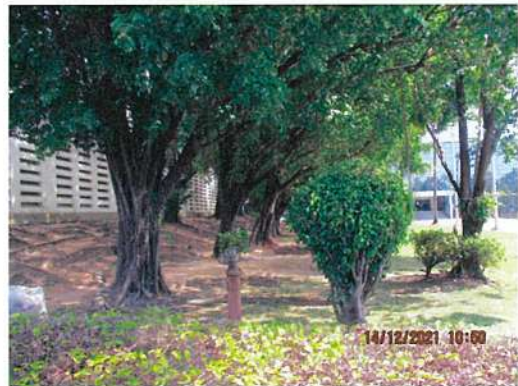
ภาพที่ 8 Buffer Zone

มาตรการป้องกันและแก้ไขผลกระทบสิ่งแวดล้อม	รายละเอียดการปฏิบัติตามมาตรการ	คุณภาพการปฏิบัติ	สาเหตุ/คำอธิบาย	ข้อเสนอแนะ
3. เสียง - ปลุกต้นไม้รอบๆ โครงการ เช่น ประดู่ สะเดา เพื่อเป็นกำแพงกันเสียง	- โครงการได้ทำการปลูกไม้ยืนต้นรอบๆ โครงการ รวมถึงทำการปลุกต้นไม้บริเวณโดยรอบอาคารผลิต เพื่อเป็นกำแพงกันเสียงที่เกิดจากการทำงานของเครื่องจักร (ภาพที่ 8)	ปฏิบัติตามครบถ้วน	-	-

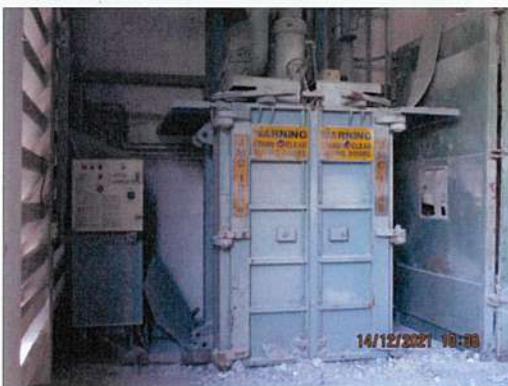
ภาพที่ 15 เครื่อง Tardis press

<b>5.2 กากของเสียจากกระบวนการผลิต</b> - Dross skull ควรเก็บไว้บริเวณที่แห้ง	- Dross skull ที่เหลือจากการแยกอลูมิเนียมเหลวออกด้วยเครื่อง Tardis press (ภาพที่ 15) จะขนส่งด้วยรถ Forklift (ภาพที่ 16) นำไปเก็บที่กล่องเหล็กในห้องจัดเก็บ Dross skull ซึ่งมีลักษณะค่อนข้างโปร่ง และไม่มีความชื้น (ภาพที่ 17) เพื่อรอส่งขายให้กับบริษัทผู้รับซื้อต่อไป	ปฏิบัติครบถ้วน	-	-

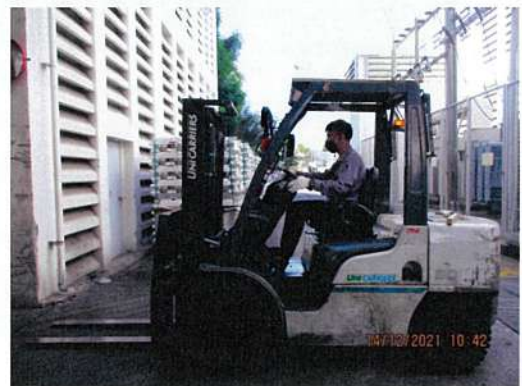
ภาพที่ 16 รถ Forklift

มาตรการป้องกันและแก้ไขผลกระทบสิ่งแวดล้อม	รายละเอียดการปฏิบัติตามมาตรการ	คุณภาพการปฏิบัติ	สาเหตุ/ คำอธิบาย	ข้อเสนอแนะ
(ค) จัดให้มีพื้นที่สำหรับเก็บ Dross skull ไว้ในโรงงานในระหว่างที่รอบริษัทที่ได้รับอนุญาตจากกรมโรงงานนำไปกำจัดตามวิธีที่ถูกต้องตามกฎหมายต่อไป	- โครงการได้จัดเก็บ Dross skull ไว้ในห้องจัดเก็บ Dross skull ซึ่งมีลักษณะค่อนข้างโปร่ง และไม่มี ความชื้น (ภาพที่ 17) เพื่อรอส่งให้กับบริษัทที่ได้รับอนุญาตจากกรมโรงงานนำไปกำจัดตามวิธีที่ถูกต้องตามกฎหมายต่อไป	ปฏิบัติครบถ้วน	-	-
(ง) จัดให้มีเจ้าหน้าที่รับผิดชอบในการนำเศษอลูมิเนียม และอลูมิเนียมที่แยกมาจาก Dross skull มาใส่ในเตาหลอมเพื่อใช้ในการผลิต	- โครงการได้จัดให้มีพนักงานหน่วยงานเตาหลอมทำหน้าที่ขนย้ายเศษอลูมิเนียม และอลูมิเนียมที่แยกมาจาก Dross skull มาใส่ในเตาหลอม โดยจัดให้มีรถ Forklift เพื่อใช้ในการขนย้ายเศษอลูมิเนียม ซึ่งในปัจจุบันโครงการมีรถ Forklift ประมาณ 11 คัน โดยที่ซื้อ จำนวน 8 คัน และที่เช่า จำนวน 3 คัน (ภาพที่ 16)	ปฏิบัติครบถ้วน	-	-

- มีมาตรการในการขนย้ายกากของเสีย	- ทางโครงการได้จัดให้มีรถ Forklift เพื่อใช้ในการขนย้ายเศษอลูมิเนียมและ Dross skull ซึ่งในปัจจุบันโครงการมีรถ Forklift ประมาณ 11 คัน โดยที่ซื้อ จำนวน 8 คัน และที่เช่า จำนวน 3 คัน (ภาพที่ 16)	ปฏิบัติครบถ้วน	-	-
(ก) เศษอลูมิเนียมและอลูมิเนียมจาก Dross skull จะขนโดยรถ Forklift มายังเตาหลอม	- Dross skull ที่ผ่านเครื่อง Tardis press แล้วจะขนโดยรถ Forklift มาไว้ในบริเวณที่เก็บ Dross skull และในการขน Dross skull ออกนอกโรงงานนั้น ทางโครงการได้ขออนุญาตจากกรมโรงงานอุตสาหกรรม ตามใบอนุญาตนำสิ่งปฏิกูล หรือวัสดุที่ไม่ใช้แล้วออกนอกโรงงาน	ปฏิบัติครบถ้วน	-	-
(ข) Dross skull ที่ผ่านเครื่อง Tardis press จะขนโดยรถ Forklift มาไว้ในบริเวณที่เก็บ Dross skull ในโรงรีดอลูมิเนียมก่อนที่จะขนโดยรถบรรทุกของ บริษัทที่ได้รับอนุญาตจากกรมโรงงาน โดยก่อนที่จะขน Dross skull ออกจากโครงการจะต้องทำหนังสือแจ้งการนำ Dross skull ออกต่อกรมโรงงานและบริษัทที่ได้รับอนุญาตจากกรมโรงงาน
