มาตรการป้องกันและแก้ไข ผลกระทบสิ่งแวดล้อมและ มาตรการติดตามตรวจสอบ คุณภาพสิ่งแวดล้อม

โครงการทำเหมืองหินอุตสาหกรรมชนิดหินปูน เพื่ออุตสาหกรรมก่อสร้าง
ประทานบัตรที่ 33751/16244
บริษัท ปูนซีเมนต์นครหลวง จำกัด (มหาชน)
ตำบลจรเข้ม่า อำเภอยางชุมน้อย จังหวัดสุรินทร์บุรี

มาตรการป้องกันและแก้ไขผลกระทบสิ่งแวดล้อม และมาตรการติดตามตรวจสอบคุณภาพสิ่งแวดล้อม

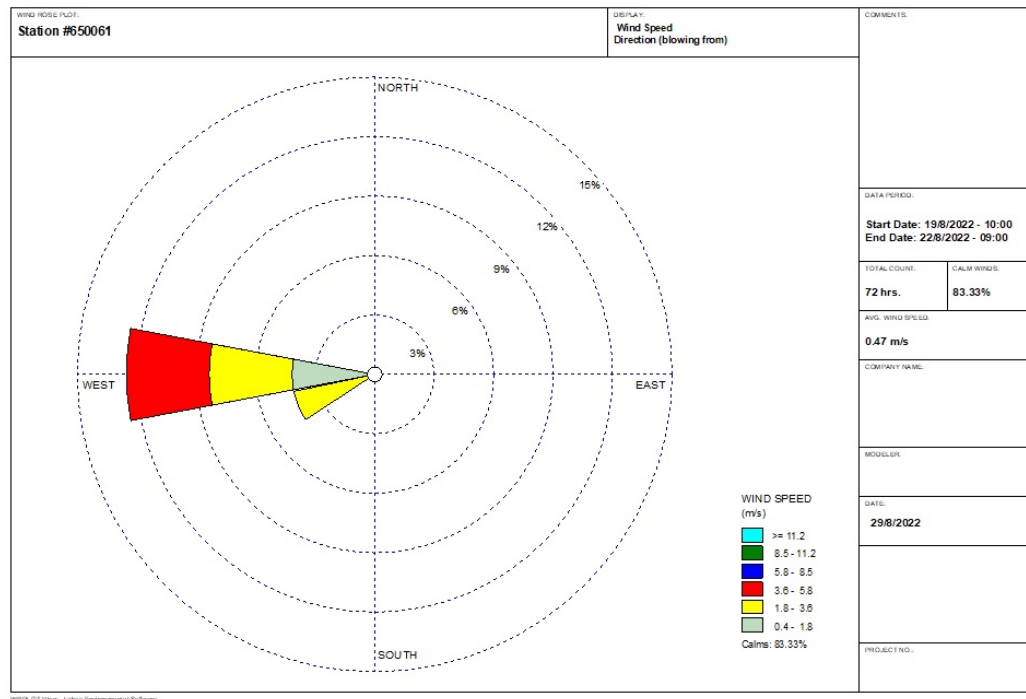
รูปที่ 2-2 ผังแสดงความเร็วและทิศทางลมบริเวณสำนักงานโรงโม่หินอินทรีสุพรรณบุรี

ความเร็วลมส่วนใหญ่ มีค่า : ต่ำกว่า 0.4 m/s
