ผลการดำเนินการตามมาตรการป้องกันและแก้ไขผลกระทบสิ่งแวดล้อม

2.1 ผลการปฏิบัติตามมาตรการป้องกัน และแก้ไขผลกระทบสิ่งแวดล้อม(ระยะดำเนินการ)

โครงการกำจัดกากอุตสาหกรรมที่ไม่ใช่ขยะอันตราย และหน่วยผลิตไฟฟ้าขนาด 9.6 เมกะวัตต์ (ระยะดำเนินการ) ของบริษัท เอสซีจี เพเปอร์ เอ็นเนอร์ยี่ จำกัด ได้ดำเนินการสรุปผลการดำเนินการตามมาตรการป้องกันและแก้ไขผลกระทบสิ่งแวดล้อม ที่ได้เสนอไว้ในรายงานการวิเคราะห์ผลกระทบสิ่งแวดล้อมที่ได้รับความเห็นชอบจากคณะกรรมการผู้ชำนาญการฯ ซึ่งกำหนดให้โครงการต้องปฏิบัติตามมาตรการป้องกันและแก้ไขผลกระทบสิ่งแวดล้อม รวมทั้งสิ้น 14 รายการ ซึ่งครอบคลุมปัจจัยทางสิ่งแวดล้อมที่สำคัญ ดังต่อไปนี้

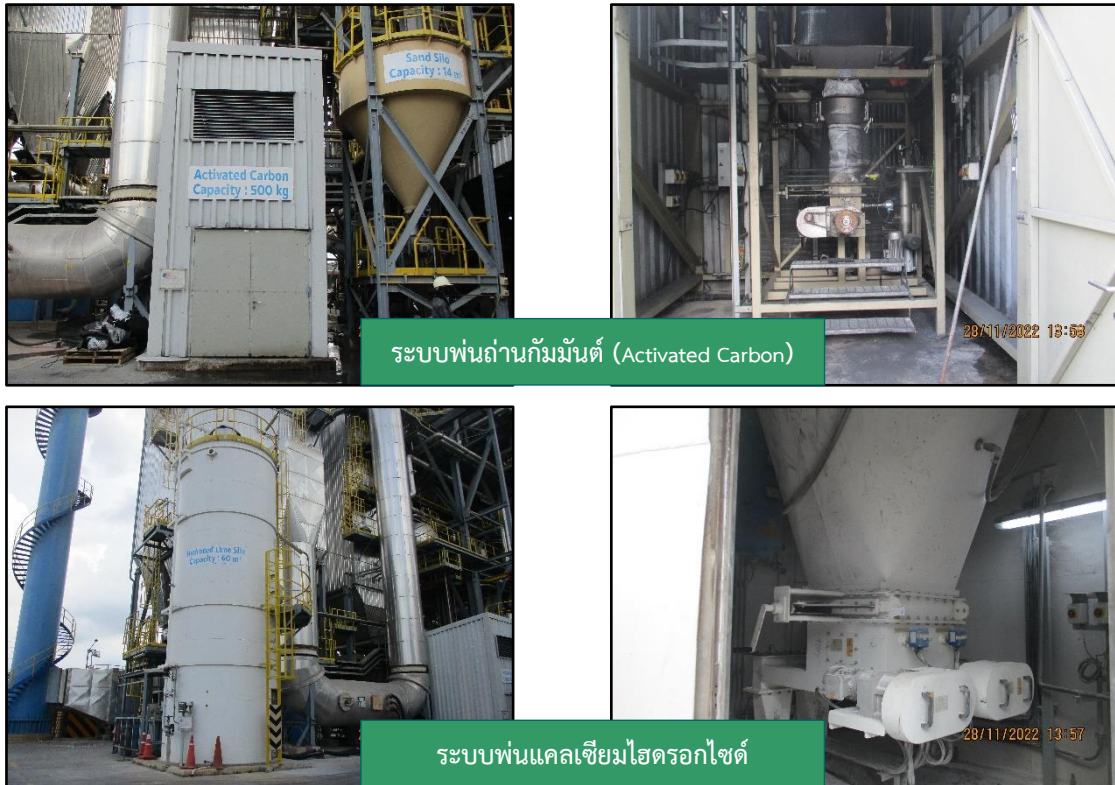
<p>- แนวทางควบคุมองค์ประกอบของเชื้อเพลิงที่นำมาใช้ในโครงการ ทำโดยการควบคุมลักษณะและองค์ประกอบของเชื้อเพลิงหลัก (Waste Reject) และเชื้อเพลิงเสริม (Sludge) ของโครงการ โดยดำเนินการสุ่มตรวจลักษณะและองค์ประกอบของเชื้อเพลิง ทุก 6 เดือน</p> <p>- ปรับอัตราหรือส่วนผสมของเชื้อเพลิงที่ป้อนเข้าเตา ปรับการเดินระบบ flue gas treatment เช่น การเพิ่มปริมาณการป้อนถ่านกัมมันต์ เป็นต้น ในกรณีที่พบว่าลักษณะและองค์ประกอบของเชื้อเพลิงมีค่าเกินมาตรฐานควบคุม</p> <ul style="list-style-type: none"> ตะกั่ว (Lead) ไม่เกิน 3 มิลลิกรัม/กิโลกรัม ปรอท (Mercury) ไม่เกิน 0.1 มิลลิกรัม/กิโลกรัม แคดเมียม (Cadmium) ไม่เกิน 0.01 มิลลิกรัม/กิโลกรัม 	<p>- โครงการได้สุ่มตรวจลักษณะและองค์ประกอบของเชื้อเพลิงหลัก (Waste Reject) และเชื้อเพลิงเสริม (Sludge) ของโครงการ ทุก 6 เดือน เพื่อเป็นแนวทางควบคุมลักษณะและองค์ประกอบของเชื้อเพลิง หากพบว่าลักษณะและองค์ประกอบของเชื้อเพลิงมีค่าเกินมาตรฐานควบคุม จะมีการปรับการเดินระบบ flue gas treatment เช่น การเพิ่มปริมาณการป้อนถ่านกัมมันต์ เป็นต้น</p>	-	<p>- เอกสารแนบที่ 2.2 ผลการสุ่มตรวจลักษณะและองค์ประกอบของเชื้อเพลิง</p> <p>- ภาพที่ 2.1 ระบบ flue gas treatment</p>

- ติดตั้งระบบหรืออุปกรณ์ในการลดการระบายสารประกอบไดออกซิน โดยพ่นถ่านกัมมันต์ (Activated Carbon) เพื่อดูดซับไดออกซิน รวมทั้งการป้อนถ่านกัมมันต์ยังสามารถดูดซับปริมาณโลหะหนักที่เกิดขึ้น ซึ่งเป็นการควบคุมไม่ให้โลหะหนักปนเปื้อนไปกับก๊าซร้อนที่ระบายออกจากปล่องระบายมลพิษทางอากาศของทางโครงการได้	- โครงการติดตั้งระบบ flue gas treatment ลดการระบายสารประกอบไดออกซิน โดยพ่นถ่านกัมมันต์ (Activated Carbon) เพื่อดูดซับไดออกซิน และดูดซับปริมาณโลหะหนักที่เกิดขึ้น เพื่อเป็นการควบคุมไม่ให้โลหะหนัก และไดออกซินปนเปื้อนไปกับก๊าซร้อนที่ระบายออกจากปล่องระบายมลพิษทางอากาศของทางโครงการได้	-	- ภาพที่ 2.1 ระบบ flue gas treatment

- ติดตั้งระบบบำบัดมลพิษทางอากาศในการดักจับไฮโดรเจนคลอไรด์และก๊าซซัลเฟอร์ไดออกไซด์ เช่น ระบบพ่นแคลเซียมไฮดรอกไซด์	- โครงการติดตั้งระบบพ่นแคลเซียมไฮดรอกไซด์ เพื่อดักจับไฮโดรเจนคลอไรด์และก๊าซซัลเฟอร์ไดออกไซด์	-	- ภาพที่ 2.1 ระบบ flue gas treatment

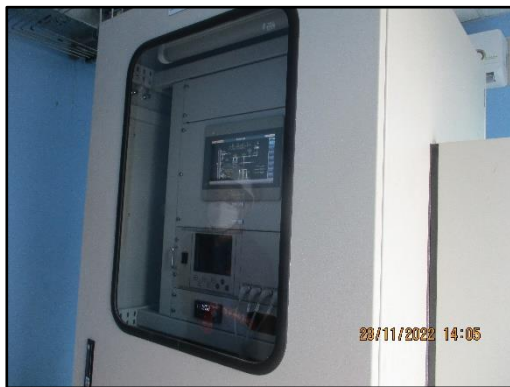
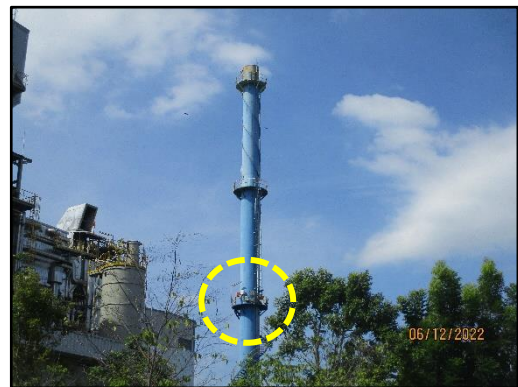
- ติดตั้งเครื่องตรวจวัดคุณภาพอากาศจากปล่องแบบต่อเนื่อง (CEMs) ตามข้อกำหนดของ US.EPA. เพื่อเป็นการเฝ้าระวังการระบายสารมลพิษทางอากาศจากปล่อง โดยมีดัชนีที่ตรวจวัด ประกอบด้วย ฝุ่นละอองรวม ก๊าซซัลเฟอร์ไดออกไซด์ ก๊าซไนโตรเจนไดออกไซด์ ไฮโดรเจนคลอไรด์ ก๊าซคาร์บอนมอนอกไซด์ ออกซิเจน อุณหภูมิ และค่าความทึบแสง โดยให้รายงานผลที่สภาวะมาตรฐาน (อุณหภูมิ 25 องศาเซลเซียส ความดัน 1 บรรยากาศที่สภาวะแห้ง ปริมาณออกซิเจนส่วนเกินในการเผาไหม้ร้อยละ 7)	- โครงการได้ติดตั้งเครื่องตรวจวัดคุณภาพอากาศจากปล่องแบบต่อเนื่อง (CEMs) ตามข้อกำหนดของ US.EPA. และได้ตรวจสอบความถูกต้องของระบบ ปีละ 1 ครั้ง โดยในปี 2565 โครงการวางแผนตรวจสอบความถูกต้อง (CEMs Audit) ในครั้งที่ 2/2565 เมื่อวันที่ 20-22 กันยายน 2565	-	- เอกสารแนบที่ 3.2 รายงานการตรวจสอบความถูกต้องของระบบ CEMs - ภาพที่ 2.4 เครื่องตรวจวัดคุณภาพอากาศจากปล่องแบบต่อเนื่อง (CEMs)

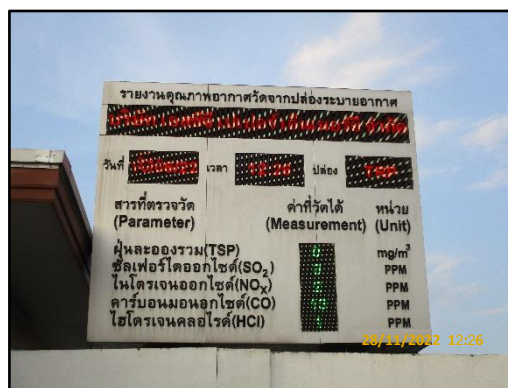
ภาพที่ 2.5 ป้ายแสดงข้อมูลการระบายมลพิษทางอากาศ

- ติดตั้งป้ายแสดงข้อมูลการระบายมลพิษทางอากาศบริเวณด้านหน้ากลุ่มโรงงานบ้านโป่งที่ ประชาชนสามารถร่วมติดตามตรวจสอบผลการดำเนินงานควบคุมมลพิษทางอากาศของ โครงการได้	- โครงการติดตั้งป้ายแสดงข้อมูลการระบายมลพิษทางอากาศบริเวณ ด้านหน้ากลุ่มโรงงานบ้านโป่งที่ประชาชนสามารถมองเห็นได้ชัดเจน	-	- ภาพที่ 2.5 ป้ายแสดงข้อมูล การระบายมลพิษทางอากาศ

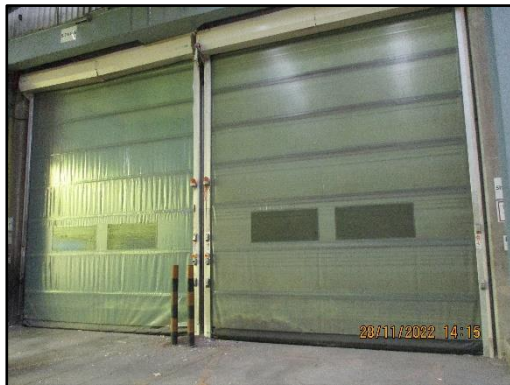
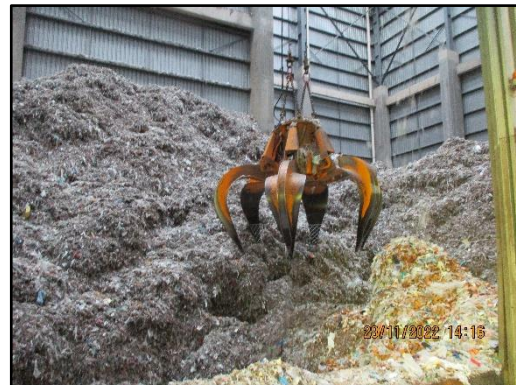
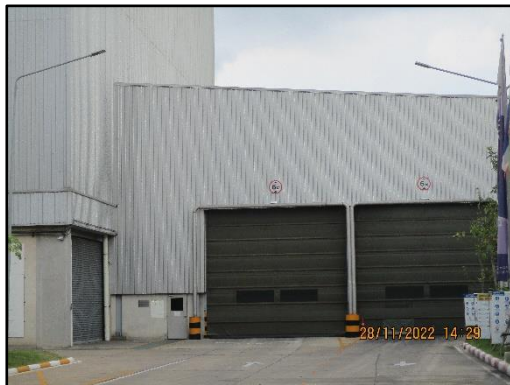
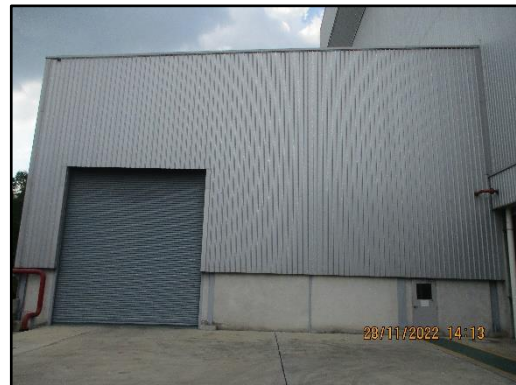
ภาพที่ 2.6 อาคารเก็บเชื้อเพลิง

3.2 มาตรการด้านกลิ่นรบกวน - ควบคุมให้อาคารเก็บเชื้อเพลิงมีความดันอากาศต่ำกว่าภายนอก เพื่อให้อากาศภายใน อาคารไม่สามารถเคลื่อนตัวออกสู่ภายนอกได้	- โครงการควบคุมให้อาคารเก็บเชื้อเพลิงเป็นแบบปิด มีความดันอากาศต่ำ กว่าภายนอก เพื่อให้อากาศภายในอาคารไม่สามารถเคลื่อนตัวออกสู่ ภายนอกได้	-	- ภาพที่ 2.6 อาคารเก็บ เชื้อเพลิง

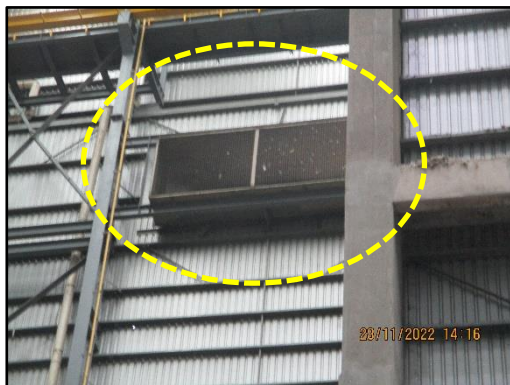
ภาพที่ 2.7 พัดลมดูดอากาศอาคารเก็บเชื้อเพลิง

- ติดตั้งพัดลมดูดอากาศ เพื่อดูดอากาศจากอาคารเก็บเชื้อเพลิงเข้าสู่ห้องเผาไหม้ เพื่อช่วย ลดกลิ่นเหม็นที่อาจเกิดขึ้นภายในอาคารเก็บเชื้อเพลิง	- โครงการติดตั้งพัดลมดูดอากาศ เพื่อดูดอากาศจากอาคารเก็บเชื้อเพลิงเข้า สู่ห้องเผาไหม้ เพื่อช่วยลดกลิ่นเหม็นที่อาจเกิดขึ้นภายในอาคารเก็บเชื้อเพลิง	-	- ภาพที่ 2.7 พัดลมดูดอากาศ อาคารเก็บเชื้อเพลิง

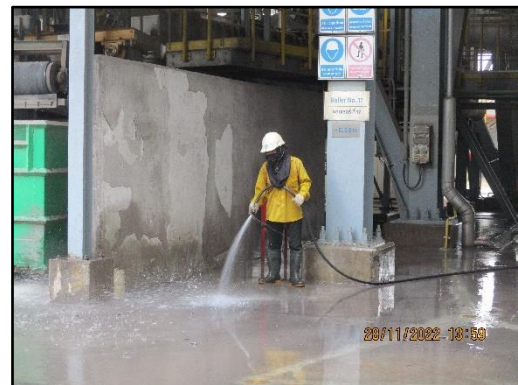
- กำหนดให้มีการฉีดพรมน้ำบริเวณลานจอดรถ เพื่อลดการฟุ้งกระจายของฝุ่นอย่างน้อย 2 ครั้ง/วัน (เช้า-บ่าย) ยกเว้นช่วงที่มีฝนตก	- โครงการจัดให้มีการฉีดพรมน้ำบริเวณลานจอดรถ อย่างน้อย 2 ครั้ง/วัน และมีรถดูดฝุ่นเก็บกวาดพื้นที่บริเวณภายในอาคารเก็บเชื้อเพลิง เพื่อลดการ ฟุ้งกระจายของฝุ่นละออง	-	- ภาพที่ 2.10 การทำความสะอาด สะอาดบริเวณพื้นที่โครงการ

มาตรการป้องกันและแก้ไขผลกระทบสิ่งแวดล้อม	รายละเอียดการปฏิบัติตามมาตรการฯ	ปัญหา อุปสรรค ที่ไม่สามารถปฏิบัติตาม มาตรการ และแนวทางแก้ไข	ภาพถ่าย/เอกสารประกอบ ผลการปฏิบัติตามมาตรการฯ
<ul style="list-style-type: none"> - เมื่อเสร็จสิ้นการขนถ่ายถ่านลวกรบทุกให้ทำการเก็บกวาดเศษวัสดุและฝุ่นละอองที่หกหล่นอยู่ในบริเวณพื้นที่โครงการให้เรียบร้อยโดยเร็ว - จัดให้มีการตรวจสอบและบำรุงรักษาระบบลำเลียงต่างๆ ในการขนถ่ายเชื้อเพลิงรวมทั้งระบบลำเลียงถ่านให้อยู่ในสภาพพร้อมใช้งานไม่มีการรั่วไหลหกหล่นโดยเฉพาะบริเวณที่เป็นข้อต่อหรือจุดเปลี่ยนผ่านต่างๆ 	<ul style="list-style-type: none"> - ทางโครงการได้จัดให้มีพนักงานทำความสะอาดทำการเก็บกวาดเศษวัสดุและฝุ่นละอองที่หกหล่นอยู่ในบริเวณพื้นที่การขนถ่ายถ่านลวกรบทุก - โครงการมีการตรวจสอบและบำรุงรักษาระบบลำเลียงต่างๆ ในการขนถ่ายเชื้อเพลิง รวมทั้งระบบลำเลียงถ่านให้อยู่ในสภาพพร้อมใช้งานอย่างสม่ำเสมอ 	-	- ภาพที่ 2.10 การทำความสะอาดบริเวณพื้นที่โครงการ

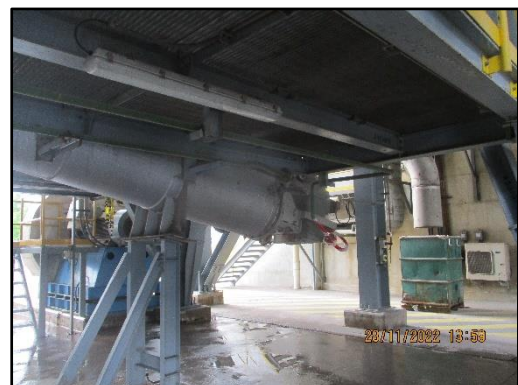
ภาพที่ 2.11 ระบบสายพานลำเลียงเก่าแบบปิดครอบ

- กำหนดให้การลำเลียงถ่านเป็นระบบปิด เพื่อลดการฟุ้งกระจายของฝุ่นละอองระหว่าง การขนถ่าย	- ระบบสายพานลำเลียงถ่านของโครงการเป็นระบบปิดครอบ	-	- ภาพที่ 2.11 ระบบสายพาน ลำเลียงถ่านแบบปิดครอบ

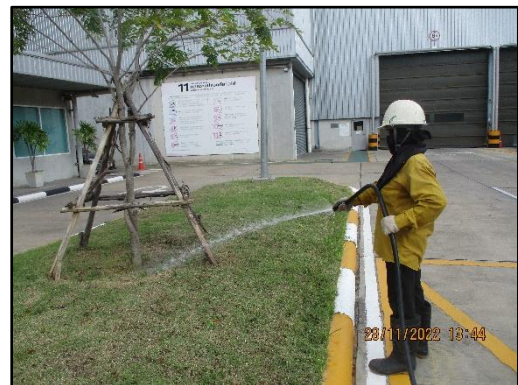
5. คุณภาพน้ำ - จัดให้มีถังบำบัดน้ำเสียสำเร็จรูปที่มีประสิทธิภาพในการบำบัดเพียงพอในการบำบัดน้ำเสียจากการอุปโภคและบริโภคของพนักงานให้เป็นไปตามเกณฑ์มาตรฐาน ก่อนรวบรวมน้ำที่ผ่านการบำบัดแล้วสู่อุปกรณ์น้ำทิ้ง (Holding pond) ขนาด 600 ลูกบาศก์เมตร ของโครงการ โดยมีการตรวจสอบคุณภาพน้ำทิ้งให้ได้ตามค่าที่กำหนด ก่อนนำกลับมาใช้ประโยชน์ในการรดน้ำพื้นที่สีเขียวของโครงการและระบายน้ำทิ้งส่วนที่เหลือลงสู่แม่น้ำแม่กลองต่อไป	- โครงการมีถังบำบัดน้ำเสียสำเร็จรูปที่มีประสิทธิภาพในการบำบัดเพียงพอในการบำบัดน้ำเสียจากการอุปโภคและบริโภคของพนักงาน ก่อนรวบรวมน้ำที่ผ่านการบำบัดแล้วสู่อุปกรณ์น้ำทิ้ง (Holding pond) ขนาด 600 ลูกบาศก์เมตร และมีการตรวจสอบคุณภาพน้ำทิ้งเป็นประจำทุกเดือน ผลการตรวจวัดพบว่า มีค่าอยู่ในเกณฑ์ที่มาตรฐานกำหนด สามารถนำกลับมาใช้ประโยชน์ในการรดน้ำพื้นที่สีเขียวของโครงการ และระบายน้ำทิ้งส่วนที่เหลือลงสู่แม่น้ำแม่กลองต่อไป	-	- เอกสารแนบที่ 2.10 หนังสืออนุญาตให้เททิ้งหรือระบายน้ำทิ้งสู่ลำน้ำสาธารณะ - เอกสารแนบที่ 3.3 ผลการตรวจวัดคุณภาพน้ำ - ภาพที่ 2.12 บ่อพักน้ำทิ้ง (Holding pond) ขนาด 600 ลูกบาศก์เมตร - ภาพที่ 2.13 นำน้ำทิ้งมาใช้รดพื้นที่สีเขียว

- น้ำระบายทิ้งจากระบบหล่อเย็น โครงการจะรวบรวมลงสู่อุปกรณ์น้ำทิ้ง (Holding Pond) ขนาด 600 ลูกบาศก์เมตร ของโครงการ โดยมีการตรวจสอบคุณภาพน้ำทิ้งให้ได้ตามค่าที่กำหนด ก่อนนำกลับมาใช้ประโยชน์ในการรดน้ำพื้นที่สีเขียวของโครงการและระบายน้ำทิ้งส่วนที่เหลือลงสู่แม่น้ำแม่กลองต่อไป	- โครงการรวบรวมน้ำระบายทิ้งจากระบบหล่อเย็น ลงสู่อุปกรณ์น้ำทิ้ง (Holding Pond) ขนาด 600 ลูกบาศก์เมตร และมีการตรวจสอบคุณภาพน้ำทิ้งเป็นประจำทุกเดือน ผลการตรวจวัดพบว่า มีค่าอยู่ในเกณฑ์ที่มาตรฐานกำหนด สามารถนำกลับมาใช้ประโยชน์ในการรดน้ำพื้นที่สีเขียวของโครงการ และระบายน้ำทิ้งส่วนที่เหลือลงสู่แม่น้ำแม่กลองต่อไป	-	- เอกสารแนบที่ 2.10 หนังสืออนุญาตให้เททิ้งหรือระบายน้ำทิ้งสู่ลำน้ำสาธารณะ - เอกสารแนบที่ 3.3 ผลการตรวจวัดคุณภาพน้ำ - ภาพที่ 2.12 บ่อพักน้ำทิ้ง (Holding pond) ขนาด 600 ลูกบาศก์เมตร - ภาพที่ 2.13 นำน้ำทิ้งมาใช้รดพื้นที่สีเขียว

Temperature	มีค่าอยู่ระหว่าง	30-32	องศาเซลเซียส	pH	มีค่าอยู่ระหว่าง	7.2-7.8		DO	มีค่าอยู่ระหว่าง	6.0-7.3	มิลลิกรัม/ลิตร	COD	มีค่าอยู่ระหว่าง	5.0-9.2	มิลลิกรัม/ลิตร	TDS	มีค่าอยู่ระหว่าง	700-1,086	มิลลิกรัม/ลิตร	-	- เอกสารแนบที่ 3.3 ผลการ ตรวจวัดคุณภาพน้ำ
Temperature	มีค่าอยู่ระหว่าง	30-32	องศาเซลเซียส																				
pH	มีค่าอยู่ระหว่าง	7.2-7.8																					
DO	มีค่าอยู่ระหว่าง	6.0-7.3	มิลลิกรัม/ลิตร																				
COD	มีค่าอยู่ระหว่าง	5.0-9.2	มิลลิกรัม/ลิตร																				
TDS	มีค่าอยู่ระหว่าง	700-1,086	มิลลิกรัม/ลิตร																				
- ติดตั้งเครื่องตรวจวัดอัตโนมัติแบบต่อเนื่อง (Online Monitoring System) เพื่อ ตรวจวัดค่าความเป็นกรดต่าง (pH) อุณหภูมิ (Temperature) ออกซิเจนละลาย (DO) ค่าซีโอดี (COD) และค่าของแข็งละลายทั้งหมด (TDS) ที่บ่อบำบัดน้ำทิ้งของโครงการ และ เชื่อมโยงค่าตรวจวัดไปยังห้องควบคุม	- โครงการติดตั้งเครื่องตรวจวัดอัตโนมัติแบบต่อเนื่อง (Online Monitoring System) เพื่อตรวจวัดค่าความเป็นกรดต่าง (pH) อุณหภูมิ (Temperature) ออกซิเจนละลาย (DO) ค่าซีโอดี (COD) และค่าของแข็งละลายทั้งหมด (TDS) ที่บ่อบำบัดน้ำทิ้งของโครงการ และเชื่อมโยงค่าตรวจวัดไปยังห้องควบคุม		- เอกสารแนบที่ 2.12 การ ตรวจวัดคุณภาพน้ำ (Online Monitoring System) - ภาพที่ 2.15 เครื่องตรวจวัด น้ำอัตโนมัติแบบต่อเนื่อง และ หน้าจอแสดงผล																				
- น้ำทิ้งจากบ่อบำบัดน้ำทิ้งของโครงการที่ผ่านการตรวจสอบคุณภาพแล้ว ส่วนหนึ่งนำ กลับมาใช้ประโยชน์ในการรดน้ำพื้นที่สีเขียวของโครงการ และส่วนที่เหลือจะระบายน้ำ ทิ้งลงสู่แม่น้ำแม่กลองต่อไป	- โครงการนำน้ำจากบ่อบำบัดน้ำทิ้งที่ผ่านการตรวจสอบคุณภาพแล้วมาใช้ ประโยชน์ในการรดน้ำต้นไม้ของโครงการวันละ 2 ครั้ง และส่วนที่เหลือจะ ระบายน้ำทิ้งลงสู่แม่น้ำแม่กลองต่อไป		- เอกสารแนบที่ 2.10 หนังสือ อนุญาตให้เททิ้งหรือระบายน้ำ ทิ้งลงสู่ลำน้ำสาธารณะ - เอกสารแนบที่ 3.3 ผลการ ตรวจวัดคุณภาพน้ำ - ภาพที่ 2.13 น้ำน้ำทิ้งมาใช้ รดพื้นที่สีเขียว

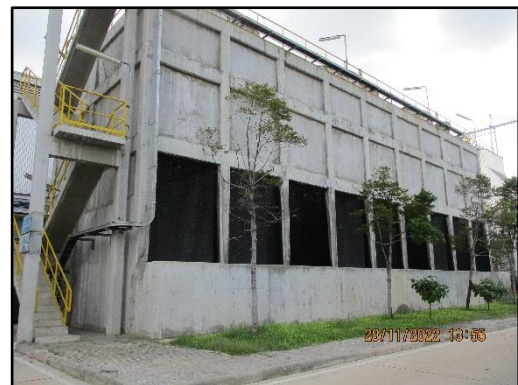
- น้ำระบายทิ้งจากระบบผลิตน้ำใช้เป็นน้ำระบายทิ้งจาก Backwash และ RO Reject โครงการจะรวบรวมน้ำกลับไปใช้เป็นส่วนหนึ่งของน้ำชดเชยในระบบหล่อเย็นของโครงการทั้งหมด - น้ำระบายทิ้งจากหม้อไอน้ำ โครงการจะรวบรวมน้ำกลับมาใช้เป็นส่วนหนึ่งของน้ำชดเชยในระบบหล่อเย็นของโครงการทั้งหมด	- โครงการรวบรวมน้ำน้ำระบายทิ้งจากระบบผลิตน้ำใช้ น้ำระบายทิ้งจาก Backwash RO Reject และน้ำระบายทิ้งจากหม้อไอน้ำ กลับไปใช้เป็นส่วนหนึ่งของน้ำชดเชยในระบบหล่อเย็นของโครงการทั้งหมด	-	- ภาพที่ 2.12 บ่อพักน้ำทิ้ง (Holding pond) ขนาด 600 ลูกบาศก์เมตร - ภาพที่ 2.14 หอหล่อเย็นของโครงการ

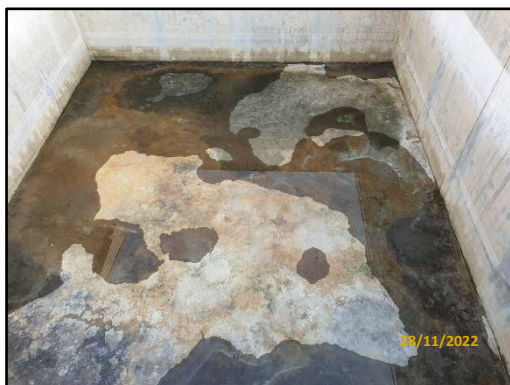
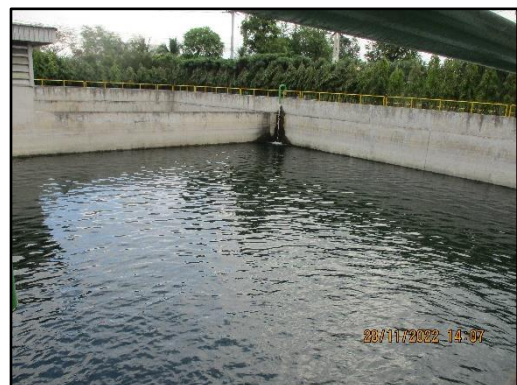
ภาพที่ 2.16 บ่อพักน้ำทิ้งฉุกเฉิน (Emergency Pond)

- หากคุณภาพน้ำระบายทิ้งจากบ่อกักน้ำทิ้งของโครงการไม่ได้ตามเกณฑ์มาตรฐานกำหนด จะต้องนำไปเก็บกักในบ่อกักน้ำทิ้งฉุกเฉิน (Emergency Pond) ขนาด 600 ลูกบาศก์เมตร ที่มีความสามารถรองรับน้ำทิ้งได้ไม่น้อยกว่า 1 วัน ก่อนติดต่อหน่วยงานที่ได้รับอนุญาตจากกรมโรงงานอุตสาหกรรมนำน้ำเสียไปกำจัดต่อไป	- โครงการมีบ่อกักน้ำทิ้งฉุกเฉิน (Emergency Pond) ขนาด 600 ลูกบาศก์เมตร เพื่อรองรับน้ำจากบ่อกักน้ำทิ้งของโครงการหากพบกรณีคุณภาพน้ำระบายทิ้งไม่ได้ตามเกณฑ์มาตรฐานกำหนด	-	- ภาพที่ 2.16 บ่อกักน้ำทิ้งฉุกเฉิน (Emergency Pond)

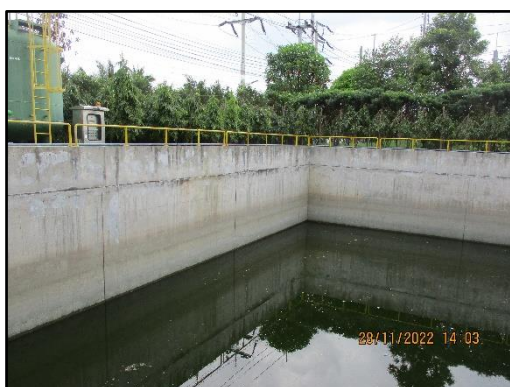
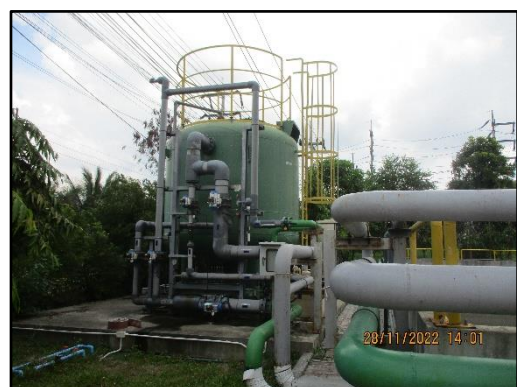
- จัดให้มีแหล่งน้ำใช้สำรองภายในพื้นที่โครงการ โดยทำการขุดบ่อน้ำฝน (Storm Water Pond) ขนาดความจุ 1,350 ลูกบาศก์เมตร รวมทั้งติดตั้งระบบปรับปรุงคุณภาพน้ำเพิ่มเติม (ระบบกรองทราย) ขนาดกำลังการผลิต 1,200 ลูกบาศก์เมตร/วัน ก่อนนำน้ำฝนที่ผ่านระบบการกรองไปใช้ในกิจกรรมของโครงการต่อไป	- โครงการมีบ่อน้ำฝน (Storm Water Pond) ขนาดความจุ 1,350 ลูกบาศก์เมตร ใช้เป็นแหล่งน้ำสำรองภายในพื้นที่โครงการ และติดตั้งระบบกรองทรายเพื่อปรับปรุงคุณภาพน้ำก่อนนำไปใช้ในกิจกรรมของโครงการต่อไป	-	- ภาพที่ 2.18 บ่อน้ำฝน (Storm Water Pond) และระบบกรองทราย

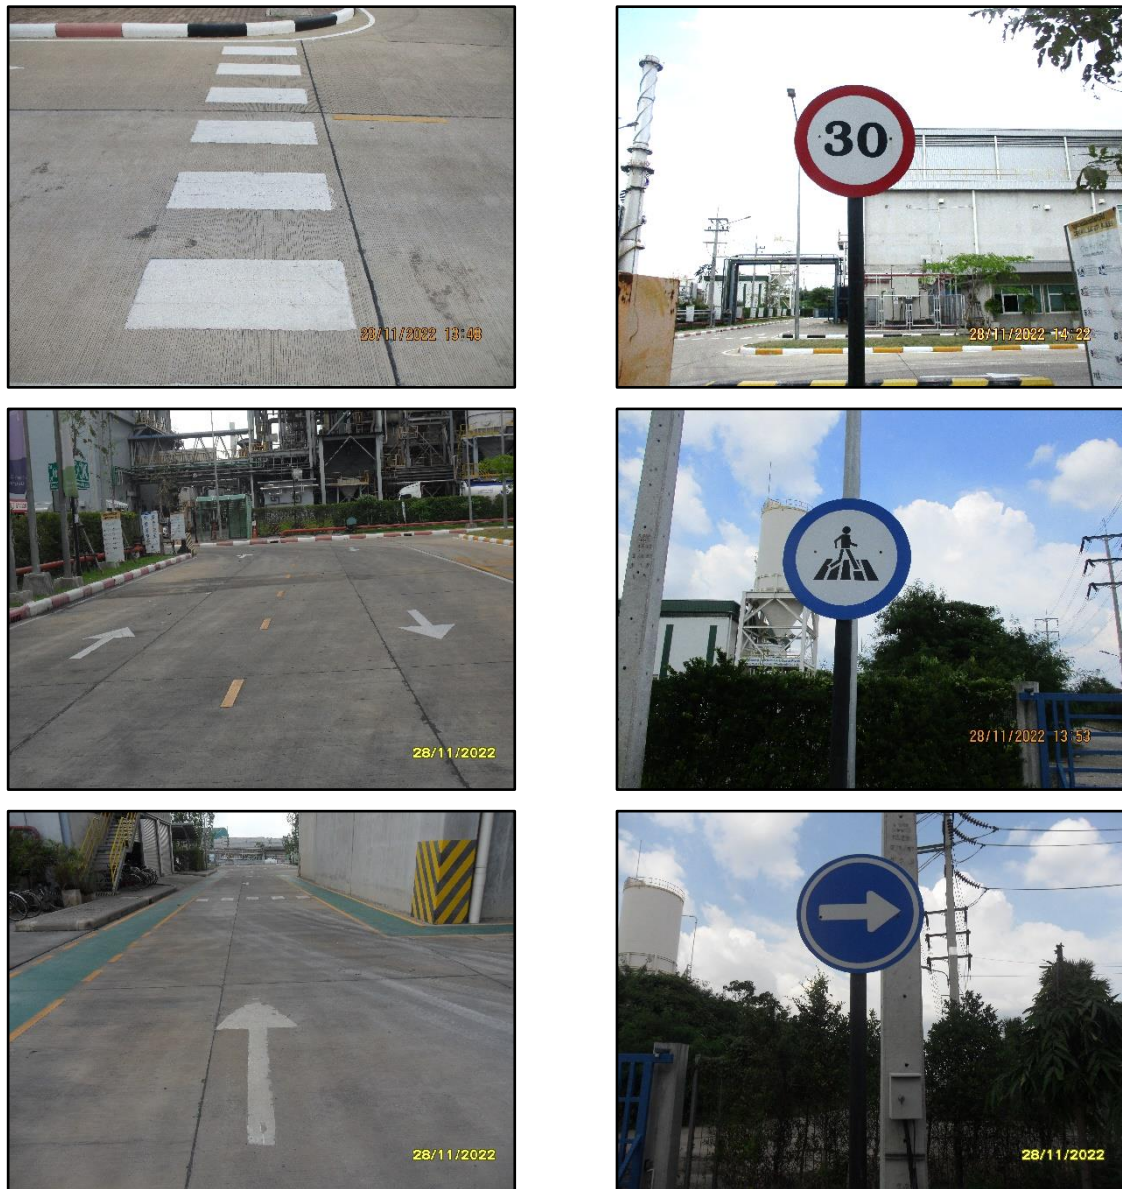
- ติดตั้งสัญลักษณ์และเครื่องหมายจราจรในเขตที่มีการจราจรภายในโครงการให้เป็นไปตามมาตรฐานสากล	- โครงการติดตั้งป้ายจำกัดความเร็ว กระงกนูน ทางม้าลาย และเครื่องหมายจราจรในเขตที่มีการจราจรภายในโครงการ	-	- ภาพที่ 2.19 สัญลักษณ์และเครื่องหมายจราจรเขตพื้นที่โครงการ

- กำหนดให้มีป้ายจำกัดความเร็วของยานพาหนะภายในพื้นที่โครงการไม่เกิน 30 กิโลเมตร/ชั่วโมง	- โครงการมีป้ายจำกัดความเร็วของยานพาหนะภายในพื้นที่โครงการไม่เกิน 30 กิโลเมตร/ชั่วโมง	-	- ภาพที่ 2.19 สัญลักษณ์และเครื่องหมายจราจรเขตพื้นที่โครงการ
