## บทที่ 2

### การปฏิบัติตามมาตรการป้องกันและแก้ไขผลกระทบสิ่งแวดล้อม

รายงานผลการปฏิบัติตามมาตรการป้องกันและแก้ไขผลกระทบสิ่งแวดล้อมและมาตรการติดตามตรวจสอบผลกระทบสิ่งแวดล้อม  
โครงการโรงหลอมอะลูมิเนียม (ส่วนขยายครั้งที่ 1) (ครั้งที่ 4) บริษัท ไทกิ อลูมิเนียม อินทัสทรี (ประเทศไทย) จำกัด  
เดือนกรกฎาคม-ธันวาคม 2565

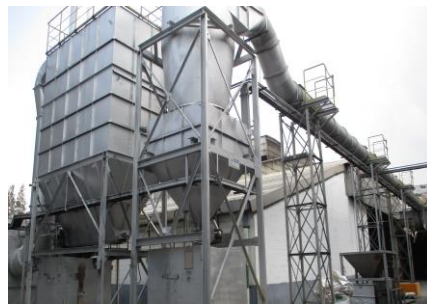
DC 400

- ติดตั้งระบบบำบัดมลพิษทางอากาศชนิด Cyclone หรือ Setting Chamber ต่ออนุกรมกับ Bag filter จำนวน 7 ชุด เพื่อบำบัดมลพิษทางอากาศจากกิจกรรมการผลิต ได้แก่ • DC1,200 No.1 ติดตั้ง Settling Chamber และ Bag Filter บำบัดมลพิษทางอากาศจากเตาหลอม F2, F3 • DC1,200 No.2 ติดตั้ง Settling Chamber และ Bag	- ระบบดักฝุ่นทั้ง 7 ชุด	- โครงการติดตั้งระบบบำบัดมลพิษทางอากาศชนิด Cyclone ต่ออนุกรมกับ Bag Filter จำนวน 7 ชุด เพื่อบำบัดมลพิษทางอากาศจากกิจกรรมการผลิต โดยดำเนินการติดตั้งระบบบำบัดมลพิษทางอากาศตามมาตรการกำหนด	-	- รูปที่ 1 ระบบดักฝุ่น

<p>Filter บำบัดมลพิษทางอากาศจากเตาหลอม F1, F4</p> <ul style="list-style-type: none"> <li>• DC1,500 No.1 ติดตั้ง Settling Chamber และ Bag Filter บำบัดมลพิษทางอากาศจากเตาหลอม F6, F7, F8</li> <li>• DC1,500 No.2 ติดตั้ง Cyclone และ Bag Filter บำบัดมลพิษทางอากาศจากเตาหลอม Rotary 1, เครื่องปั่นแยก Dross 1 (MRM 1), เครื่องแยกขนาด Dross 1,4 (Skimming 1)</li> </ul>				
--	--	--	--	--

<ul style="list-style-type: none"> <li>• DC400 ติดตั้ง Settling Chamber และ Bag Filter บำบัดมลพิษทางอากาศจากเครื่องบดแยก Dross 3 (Skimming 3)</li> </ul>				
--	--	--	--	--

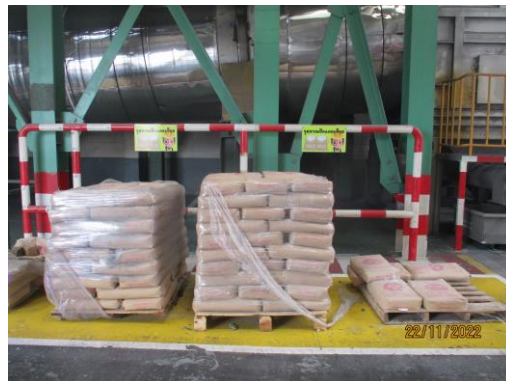
2. คุณภาพอากาศ (ต่อ) - ถักระบบ Cyclone ขัดช่องหรือชำรุด ให้รีบแก้ไขทันที และควรสำรองสารละลาย $\text{CaCO}_3$ ให้เพียงพอ	- Cyclone Absorber Chamber	- โครงการมีการสำรองสารละลาย $\text{CaCO}_3$ สำหรับใช้ในระบบบำบัดมลพิษอากาศอย่างเพียงพอ	-	- รูปที่ 3 การสำรอง $\text{CaCO}_3$

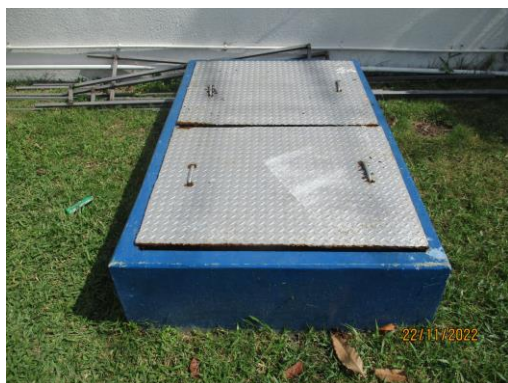
มาตรการป้องกันและแก้ไขผลกระทบสิ่งแวดล้อม	สถานที่ดำเนินการ	ผลการปฏิบัติตามมาตรการฯ	ปัญหา อุปสรรคที่ไม่สามารถปฏิบัติตามมาตรการและแนวทางแก้ไข	หลักฐานและเอกสารอ้างอิง
3. คุณภาพน้ำ - ตรวจสอบคุณภาพน้ำเสียของโครงการให้อยู่ในข้อกำหนดของนิคมอุตสาหกรรมอมตะซิตี้ ชลบุรี ก่อนระบายลงสู่ท่อรับน้ำเสียของนิคมอุตสาหกรรมอมตะซิตี้ ชลบุรี ถ้าเกินค่ากำหนด	- บ่อตรวจสอบคุณภาพน้ำทิ้ง (Inspection pit)	- โครงการมีการตรวจสอบคุณภาพน้ำเสียของโครงการบริเวณ Inspection Pit ซึ่งเป็นบ่อพักน้ำเสียก่อนระบายลงท่อรับน้ำเสียของนิคมฯ เป็นประจำเดือนละ 1 ครั้ง ผลการตรวจวัดระหว่างเดือนกรกฎาคม-ธันวาคม 2565 พบว่า มีค่าอยู่ในเกณฑ์มาตรฐานตาม	-	- รูปที่ 4 Inspection Pit

3. คุณภาพน้ำ (ต่อ) <ul style="list-style-type: none"> <li>น้ำระบายทิ้งจาก WP1 ประมาณ 13.44 ลูกบาศก์เมตร/วัน จะส่งไปบำบัดยังถังบำบัดน้ำเสียเบื้องต้น ชนิดเติมอากาศ จำนวน 1 ชุด ความสามารถในการบำบัดน้ำเสีย 15 ลูกบาศก์เมตร/วัน น้ำที่ผ่านการบำบัดแล้วและมีค่าอยู่ในเกณฑ์ที่นิคมอุตสาหกรรมอมตะซิตี้ ชลบุรี กำหนด จะรวบรวมเข้าสู่บ่อพักน้ำทิ้งสุดท้าย (Holding pit) ขนาด 15</li> </ul>	- ภายในพื้นที่โครงการ	- น้ำระบายทิ้งจาก WP1 (อาคารสำนักงาน) จะส่งไปบำบัดยังถังบำบัดน้ำเสียเบื้องต้นชนิดเติมอากาศ น้ำที่ผ่านการบำบัดและมีค่าอยู่ในเกณฑ์ที่กำหนด จะถูกรวบรวมเข้าสู่บ่อพักน้ำทิ้งสุดท้าย (Holding pit) ก่อนส่งไปยังบ่อตรวจสอบคุณภาพน้ำทิ้ง Inspection Pit โดยบ่อตรวจสอบดังกล่าวจะมีการตรวจสอบคุณภาพน้ำเสียเป็นประจำ เดือนละ 1 ครั้ง ผลการตรวจวัดระหว่างเดือนกรกฎาคม-ธันวาคม 2565 พบว่า มีค่าอยู่	-	- รูปที่ 4 Inspection Pit

<p>ลูกบาศก์เมตร ซึ่งสามารถกักเก็บน้ำได้ประมาณ 1 วัน และบ่อดำรงคุณภาพน้ำทั้ง Inspection Pit ขนาด 2.85 ลูกบาศก์เมตร ก่อนส่งน้ำเสียเข้าสู่หอรวบรวมน้ำเสียของนิคมอุตสาหกรรมอมตะซิตี้ ชลบุรี ไปบำบัดยังระบบบำบัดน้ำเสียส่วนกลางต่อไป</p> <ul style="list-style-type: none"> <li>• กรณีผลการตรวจวัดคุณภาพน้ำเสียของโครงการที่บ่อ Inspection Pit มีค่าไม่เป็นไปตามเกณฑ์ที่นิคมอุตสาหกรรมอมตะซิตี้ ชลบุรี กำหนดให้ส่งกำจัดยังหน่วยงานที่ได้รับอนุญาตจากกรมโรงงานอุตสาหกรรม</li> </ul>	<p>ในเกณฑ์มาตรฐานตามประกาศการนิคมอุตสาหกรรมแห่งประเทศไทย ที่ 76/2560 เรื่องกำหนดมาตรฐานทั่วไปในการระบายน้ำเสียลงสู่ระบบบำบัดน้ำเสียส่วนกลางในนิคมอุตสาหกรรม</p> <p>- โครงการมีการตรวจสอบคุณภาพน้ำเสีย บริเวณ Inspection Pit เป็นประจำเดือนละ 1 ครั้ง ผลการตรวจวัดระหว่างเดือนกรกฎาคม-ธันวาคม 2565 พบว่า มีค่าอยู่ในเกณฑ์มาตรฐานตามประกาศการนิคมอุตสาหกรรมแห่งประเทศไทย ที่ 76/2560 เรื่องกำหนดมาตรฐานทั่วไปในการระบายน้ำเสียลงสู่ระบบบำบัดน้ำเสียส่วนกลางในนิคมอุตสาหกรรม โดยหากผลการตรวจวัดมีค่าไม่เป็นไปตามเกณฑ์มาตรฐานโครงการจะส่งกำจัดยังหน่วยงานที่ได้รับอนุญาตจากกรมโรงงานอุตสาหกรรม</p>	<p>-</p>	<p>- รูปที่ 4 Inspection Pit</p>

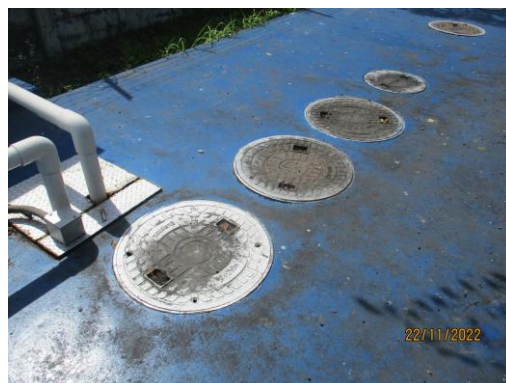
มาตรการป้องกันและแก้ไขผลกระทบสิ่งแวดล้อม	สถานที่ดำเนินการ	ผลการปฏิบัติตามมาตรการฯ	ปัญหา อุปสรรคที่ไม่สามารถปฏิบัติตามมาตรการและแนวทางแก้ไข	หลักฐานและเอกสารอ้างอิง
3. คุณภาพน้ำ (ต่อ) - กำหนดให้จัดการน้ำเสียที่เกิดขึ้นจากโครงการดังนี้ • น้ำเสียจากกิจกรรมการใช้น้ำของพนักงาน ประมาณ 13.44 ลูกบาศก์เมตร/วัน โดย	- ภายในพื้นที่โครงการ	- โครงการมีการจัดการน้ำเสียที่เกิดขึ้นภายในโครงการ โดยน้ำเสียจากกิจกรรมการใช้น้ำของพนักงาน น้ำเสียจากโรงอาหารและห้องอาบน้ำจะผ่านบ่อดักไขมัน ขนาด 6 ลูกบาศก์เมตร ร่วมกับน้ำเสีย	-	- รูปที่ 5 Sump Pit - รูปที่ 6 บ่อดัก

แบ่งเป็นน้ำเสียจากโรงอาหารและห้องอาบน้ำ ปริมาณ 5.04 ลูกบาศก์เมตร/วัน จะผ่านบ่อดัก ไขมัน ขนาด 6 ลูกบาศก์เมตร ก่อนระบายไปยัง Sump pit (WP1) ขนาด 9.35 ลูกบาศก์เมตร รวมกับน้ำเสียจากอาคารสำนักงาน ประมาณ 8.4 ลูกบาศก์เมตร/วัน		จากอาคารสำนักงานก่อนระบายไปยัง Sump pit (WP1)		ไขมัน
---	--	---	--	-------

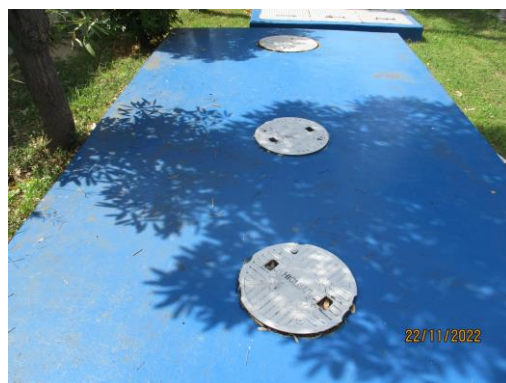
รูปที่ 7 Oil Separator

มาตรการป้องกันและแก้ไขผลกระทบสิ่งแวดล้อม	สถานที่ ดำเนินการ	ผลการปฏิบัติตามมาตรการฯ	ปัญหา อุปสรรค ที่ไม่สามารถ ปฏิบัติตาม มาตรการและ แนวทางแก้ไข	หลักฐานและ เอกสารอ้างอิง
3. คุณภาพน้ำ (ต่อ) • น้ำเสียจากกระบวนการผลิต ประมาณ 1.3 ลูกบาศก์เมตร/วัน แบ่งเป็นน้ำระบายทิ้งจาก หอหล่อเย็น (Cooling tower) ประมาณ 1.0	- ภายในพื้นที่ โครงการ	- สำหรับน้ำเสียจากกระบวนการผลิต ได้แก่ น้ำระบายทิ้งจาก หอหล่อเย็น (Cooling tower) และชุดบำบัดตะกอน จะทำการดัก น้ำมันเบื้องต้นใน Oil separator ขนาด 5 ลูกบาศก์เมตร และ	-	- รูป ที่ 7 Oil Separator - รูปที่ 8 Holding Pit

ลูกบาศก์เมตร/วัน และชุดบดตะกอน 0.3 ลูกบาศก์เมตร/วัน จะทำการดักน้ำมันเบื้องต้นใน Oil separator ขนาด 5 ลูกบาศก์เมตร หลังจากนั้นจึงระบายเข้าสู่บ่อพักน้ำทิ้งสุดท้าย (Holding pit) ขนาด 15 ลูกบาศก์เมตร		ระบายเข้าสู่บ่อพักน้ำทิ้งสุดท้าย (Holding pit) ขนาด 15 ลูกบาศก์เมตร		
---	--	---	--	--

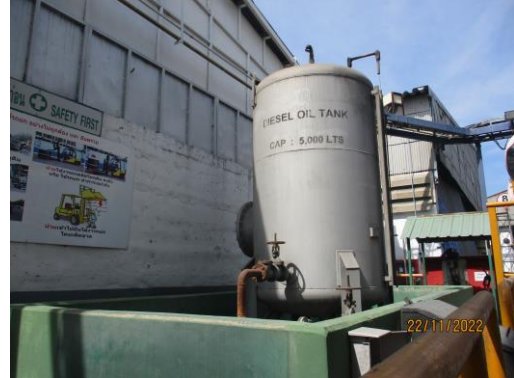
3. คุณภาพน้ำ (ต่อ) - น้ำเสียจากการปนเปื้อนน้ำมันจากบริเวณลานวางถังน้ำมันดีเซลจะถูกระบายลงสู่บ่อตกตะกอน 2 ซึ่งมีขนาดความจุ 30 ลูกบาศก์เมตร ก่อนปล่อยลงสู่รางระบายน้ำส่วนกลางของการนิคมอุตสาหกรรมอมตะซิตี้ ชลบุรี	- ภายในพื้นที่โครงการ	- น้ำเสียจากการปนเปื้อนน้ำมันจากบริเวณลานวางถังน้ำมันดีเซลจะถูกระบายลงสู่บ่อตกตะกอน 2 (ความจุ 30 ลูกบาศก์เมตร) ก่อนปล่อยลงสู่รางระบายน้ำส่วนกลางของการนิคมอุตสาหกรรมอมตะซิตี้ ชลบุรี	-	- รูปที่ 9 ลานวางถังน้ำมันดีเซล - รูปที่ 10 บ่อตกตะกอน 2

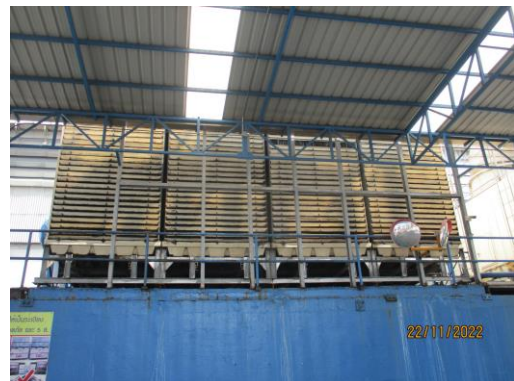
- ตรวจสอบประสิทธิภาพของหอระบายความร้อน (Cooling Tower) ให้มีประสิทธิภาพดีอยู่เสมอ	- หอระบายความร้อน	- โครงการมีการตรวจสอบและซ่อมบำรุงอุปกรณ์และเครื่องจักรตามแผนงานการซ่อมบำรุงอุปกรณ์เครื่องจักรประจำปี 2565 รวมทั้งมีการตรวจสอบประสิทธิภาพของหอระบายความร้อน ให้มีประสิทธิภาพดีอยู่เสมอ โดยในระหว่างเดือนกรกฎาคม-ธันวาคม 2565 พบว่า หอระบายความร้อนอยู่ในสภาพปกติและมีประสิทธิภาพการทำงานดี	-	- รูปที่ 11 หอระบายความร้อน (Cooling Tower) - ภาพผนวก 3ข

- จัดเจ้าหน้าที่รับผิดชอบดูแลการทำงาน และตรวจสอบซ่อมบำรุงระบบน้ำหล่อเย็นโดยตรง เพื่อให้สามารถทำงานได้มีประสิทธิภาพตลอดเวลา	- ระบบน้ำหล่อเย็น	- โครงการมีเจ้าหน้าที่คอยดูแลรักษาและซ่อมแซมตรวจสอบระบบหล่อเย็นเป็นประจำ ตลอดจนมีการจัดเจ้าหน้าที่ทำความสะอาดระบบน้ำหล่อเย็น เพื่อให้ทำงานอย่างมีประสิทธิภาพ	-	- รูปที่ 11 หอระบายความร้อน (Cooling Tower)
