บทที่ 2

ผลการดำเนินการตาม มาตรการป้องกันและแก้ไขผลกระทบสิ่งแวดล้อม

2.1 ผลการดำเนินการตามมาตรการป้องกันและแก้ไขผลกระทบสิ่งแวดล้อม

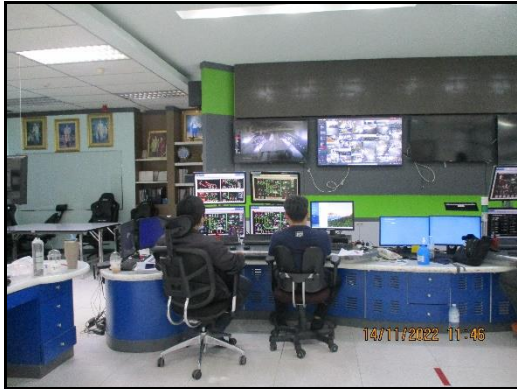
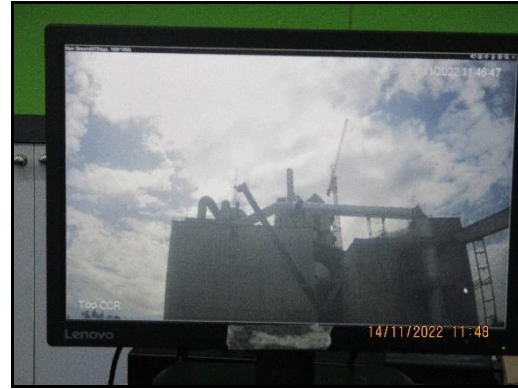
ภาพที่ 2.1 กล้องวงจรปิดเพื่อสังเกตความเข้มข้นของฝุ่นจาก
ปลายปล่องหม้อเผาภายในห้องควบคุมการผลิต

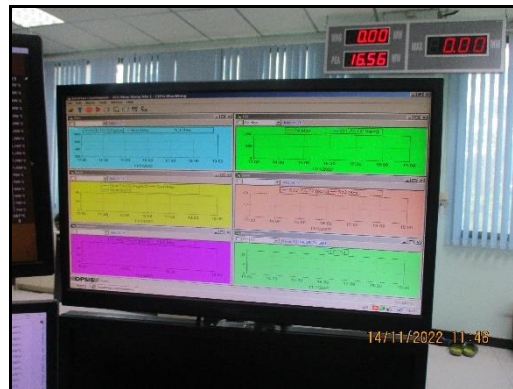
ภาพที่ 2.2 จอแสดงผลการติดตั้งเครื่องตรวจวัดฝุ่นที่ระบายออกจากปล่องหม้อเผา
(CEMs) เพื่อการควบคุมปริมาณฝุ่นให้อยู่ในเกณฑ์ที่กำหนด ภายในห้องควบคุมการผลิต

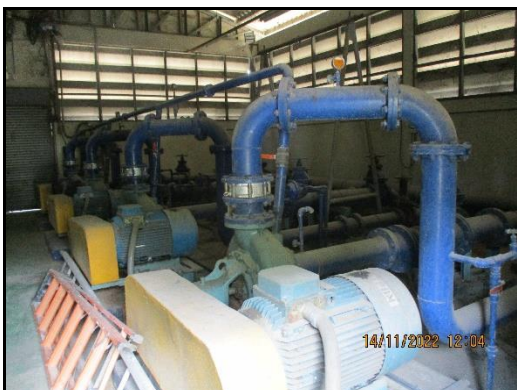
ภาพที่ 2.3 บ่อบาดาลดินโนน
ขนาด 2,000 ลบ.ม.

2. น้ำใช้ 2.1 รับน้ำใช้จากบริษัท ปูนซีเมนต์ไทย (ท่าหลวง) จำกัด (โรงปูนเขา วัง) มาใช้ในกระบวนการผลิต โดยมีแหล่งน้ำใช้ คือ จากบ่อบาดาลดิน โนน ขนาด 2,000 ลบ.ม. บ่อน้ำซีเมนต์ขาวขนาด 75,000 ลบ.ม. บ่อ น้ำหน้าเหมือง ขนาด 80,000 ลบ.ม. บ่อน้ำ Quarry park ขนาด 100,000 ลบ.ม. บ่อ KW Lake ขนาด 200,000 ลบ.ม. และบ่อน้ำ หม้อบดซีเมนต์ ขนาด 12,600 ลบ.ม. รวม 467,600 ลบ.ม.	- ปัจจุบันโครงการผลิตไฟฟ้าจากถ่านหินทั้งในโรงงานปูนซีเมนต์เขาวง รับน้ำใช้จาก บริษัท ปูนซีเมนต์ไทย (ท่าหลวง) จำกัด โรงงานเขาวง มาใช้ในกระบวนการผลิต โดยแหล่งน้ำที่ใช้ในช่วง 6 เดือนที่ผ่านมาจาก Quarry park ขนาด 100,000 ลบ.ม. เป็นหลัก	-	- ภาพที่ 2.3 บ่อบาดาลดินโนนขนาด 2,000 ลบ.ม. - ภาพที่ 2.4 บ่อน้ำซีเมนต์ขาวขนาด 75,000 ลบ.ม. - ภาพที่ 2.5 บ่อน้ำหน้าเหมืองขนาด 80,000 ลบ.ม. - ภาพที่ 2.6 บ่อน้ำ Quarry park ขนาด 100,000 ลบ.ม. - ภาพที่ 2.7 บ่อน้ำหม้อบดซีเมนต์ขนาด 12,600 ลบ.ม. - ภาพที่ 2.8 บ่อซับบอน ขนาด 906,200 ลบ.ม. - เอกสารแนบที่ 2.3 บันทึกปริมาณการ ใช้น้ำโครงการผลิตไฟฟ้าจากถ่านหิน ในโรงงานปูนซีเมนต์เขาวง ระหว่างเดือน กรกฎาคม-ธันวาคม 2565

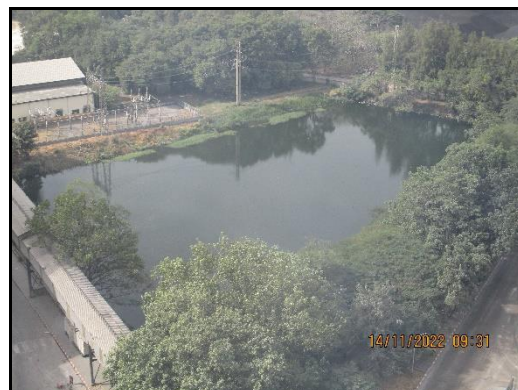
ภาพที่ 2.4 บ่อน้ำซีเมนต์ขาว
ขนาด 75,000 ลบ.ม.

3. คุณภาพน้ำและการควบคุมน้ำท่วม 3.1 มีการจัดการน้ำทั้งภายในพื้นที่โครงการ ดังนี้ - น้ำที่ระบายออกจากการหล่อเย็นเครื่องจักร ให้ระบายลงบ่อน้ำคอนกรีตเพื่อหมุนเวียนกลับมาใช้ใหม่	- โครงการมีการหมุนเวียนน้ำในระบบหล่อเย็นกลับมาใช้ใหม่ โดยน้ำหล่อเย็นที่ผ่านการใช้งานแล้วจะระบายลงสู่บ่อซีเมนต์ขาว ซึ่งเป็นบ่อคอนกรีต และหมุนเวียนกลับมาใช้ใหม่	-	- ภาพที่ 2.4 บ่อน้ำซีเมนต์ขาว ขนาด 75,000 ลบ.ม.

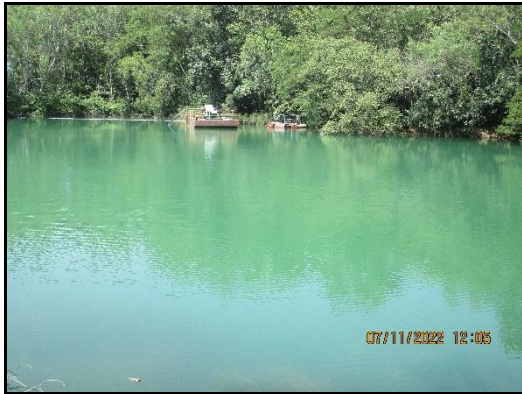
ภาพที่ 2.5 บ่อน้ำหน้าเหมือง
ขนาด 80,000 ลบ.ม.

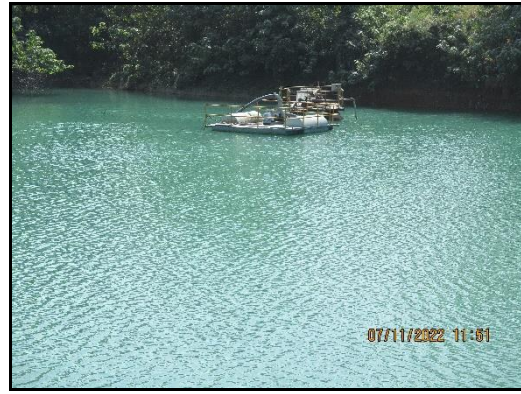
ภาพที่ 2.6 บ่อน้ำ Quarry park
ขนาด 100,000 ลบ.ม.

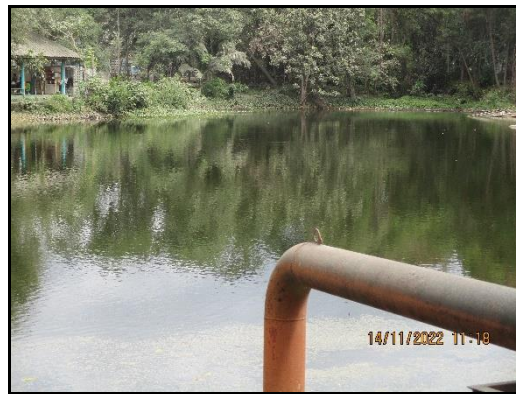
ภาพที่ 2.7 บ่อน้ำหม้อบดซีเมนต์ขนาด 12,600 ลบ.ม.

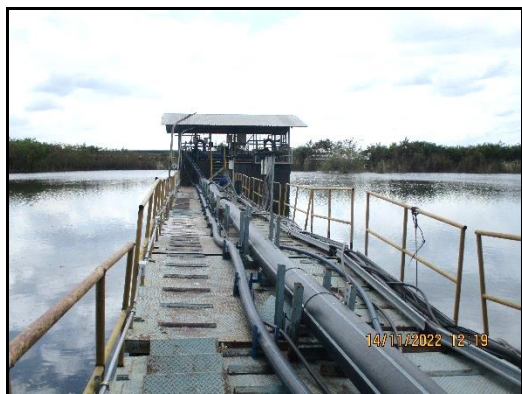
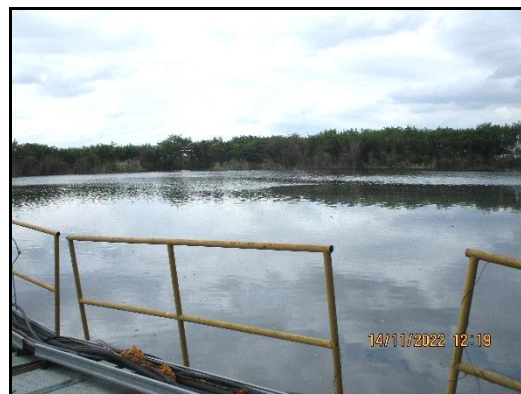
ภาพที่ 2.8 บ่อซับบอน ขนาด 906,200 ลบ.ม.

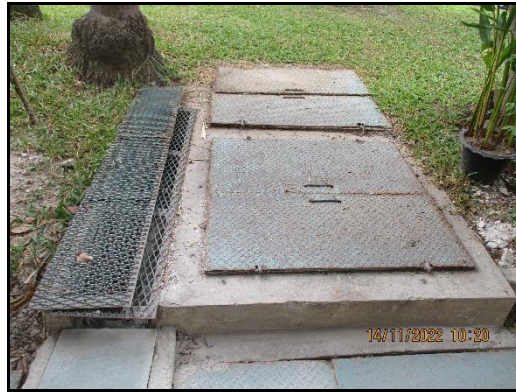
ภาพที่ 2.9 บ่อเกรอะ-บ่อซึม สำหรับบำบัดน้ำทิ้งจากสำนักงาน

- น้ำทิ้งจากการอุปโภค-บริโภคของพนักงานจะถูกระบายลงบ่อบำบัดน้ำเสียสำเร็จรูป	- น้ำทิ้งจากการอุปโภค-บริโภคของพนักงาน โครงการมีการติดตั้งบ่อเกรอะ-บ่อซึม เพื่อบำบัดน้ำทิ้งจากสำนักงาน และบ้านพัก	-	- ภาพที่ 2.9 บ่อเกรอะ-บ่อซึม สำหรับบำบัดน้ำทิ้งจากสำนักงาน

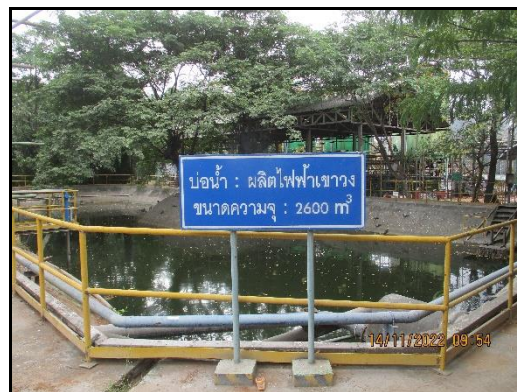
ภาพที่ 2.11 บ่อพักน้ำเสียภายในพื้นที่โครงการปรับปรุงและเพิ่มประสิทธิภาพการใช้พลังงานฯ

3.2 มีการจัดการน้ำเสียที่เกิดขึ้นจากโครงการ ดังนี้ - น้ำเสียจากการหล่อเย็น (Cooling Water Blow Down) ปริมาณ 10 ลบ.ม./วัน และน้ำหล่อเย็นอุปกรณ์สัมผัสความร้อน ปริมาณ 5 ลบ.ม./วัน จะรวบรวมลงสู่รางระบายน้ำแล้วไปที่บ่อกักน้ำของโรงงาน ก่อนระบายไปยังบ่อกักน้ำของโรงงานปูนซีเมนต์เขาวง บริษัทปูนซีเมนต์ไทย (ท่าหลวง) จำกัด	- น้ำจากการหล่อเย็น (Cooling water Blow Down) ปริมาณเฉลี่ย 588 ลบ.ม./วัน และน้ำหล่อเย็นอุปกรณ์สัมผัสความร้อน ปริมาณเฉลี่ย 0 ลบ.ม./วัน เนื่องจากคุณภาพน้ำดิบที่เข้าระบบเปลี่ยนแปลงไปจากเดิม เช่น Turbidity สูงขึ้น ทำให้ต้องลด cycle ของการใช้น้ำ เพื่อความปลอดภัยในการเดินเครื่องจักร boiler เป็นผลให้มีน้ำ blow down ออกจากระบบมากขึ้น และโครงการได้รวบรวมลงสู่รางระบายน้ำแล้วไปที่บ่อกักน้ำของโรงงานโดยไม่มีการระบายออกภายนอก	-	- ภาพที่ 2.10 รางระบายน้ำภายในพื้นที่โครงการผลิตไฟฟ้าจากถ่านหินทั้งในโรงงานปูนซีเมนต์เขาวง - ภาพที่ 2.11 บ่อกักน้ำเสียภายในพื้นที่โครงการผลิตไฟฟ้าจากถ่านหินทั้งในโรงงานปูนซีเมนต์เขาวง

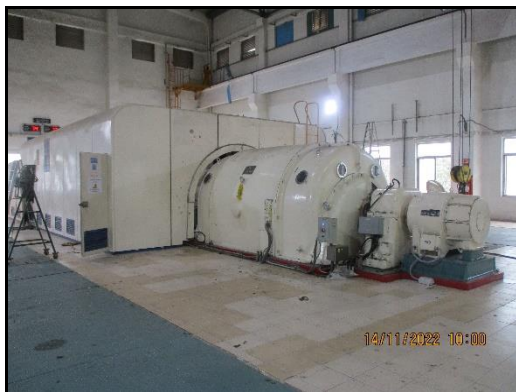
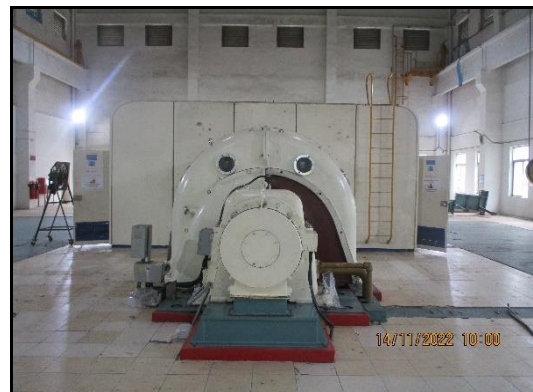
ภาพที่ 2.12 อุปกรณ์ครอบแหล่งกำเนิดที่ก่อให้เกิดเสียงดัง

4. ระดับเสียง 4.1 มีมาตรการลดระดับเสียงที่แหล่งกำเนิด โดยมีอุปกรณ์ลดเสียง หรือมีการปิดครอบ เป็นต้น	- โครงการมีการติดตั้งอุปกรณ์ครอบเสียงที่แหล่งกำเนิดที่ก่อให้เกิดเสียงดัง เพื่อ ลดระดับเสียงดังที่แหล่งกำเนิด เช่น บริเวณ WHG เป็นต้น พร้อมทั้งติดป้าย เตือนบริเวณที่ต้องสวมใส่อุปกรณ์ป้องกันอันตรายส่วนบุคคล	-	- ภาพที่ 2.12 อุปกรณ์ครอบแหล่งกำเนิดที่ ก่อให้เกิดเสียงดัง

7.6 มีอุปกรณ์ลดระดับเสียงที่แหล่งกำเนิด เช่น การปิดครอบ (Encapsulate) โดยเฉพาะบริเวณเครื่องกังหันไอน้ำและเครื่องกำเนิดไฟฟ้า	- โครงการได้ทำการติดตั้งอุปกรณ์ลดเสียงที่เป็นแหล่งกำเนิดเสียงดังโดยใช้การปิดครอบที่บริเวณเครื่องกังหันไอน้ำและเครื่องกำเนิดไฟฟ้าตามที่มาตราการกำหนด	-	- ภาพที่ 2.12 อุปกรณ์ครอบแหล่งกำเนิดที่ก่อให้เกิดเสียงดัง

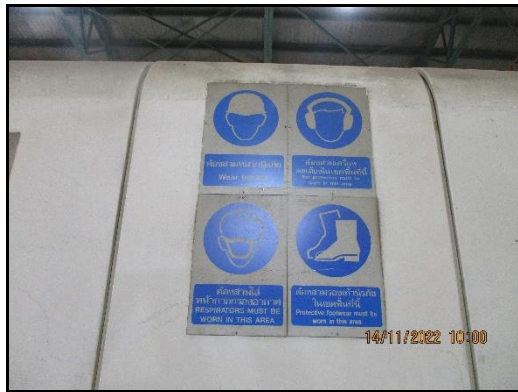
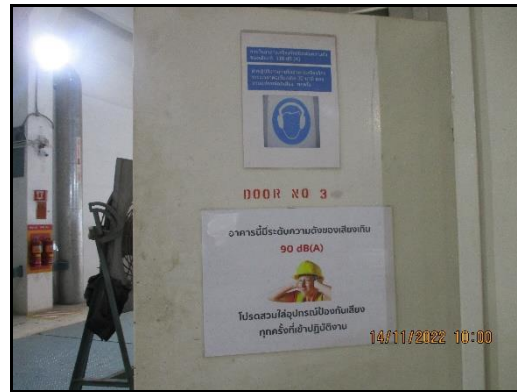
ภาพที่ 2.13 ป้ายเตือนบริเวณที่ต้องสวมใส่อุปกรณ์ป้องกันอันตรายส่วนบุคคล

4.4 จัดให้มีป้ายเตือนในบริเวณที่เกิดเสียงดังมากกว่า 90 dB(A)	- ทางโครงการได้จัดให้มีป้ายเตือนในบริเวณที่มีเสียงดัง และบริเวณที่มีความ เสียงอันตรายจากเสียงดังนั้นกำหนดให้พนักงานที่ปฏิบัติงานในบริเวณดังกล่าว ต้องสวมใส่อุปกรณ์ป้องกันอันตรายจากเสียงดังทุกครั้งก่อนเข้าปฏิบัติงาน รวมทั้งจัดให้มีอุปกรณ์ป้องกันอันตรายส่วนบุคคลสำรองที่สามารถเบิกจ่ายได้ ตลอดเวลา	-	- ภาพที่ 2.13 ป้ายเตือนบริเวณที่ต้องสวมใส่ อุปกรณ์ป้องกันอันตรายส่วนบุคคล - ภาพที่ 2.14 พนักงานสวมใส่อุปกรณ์ ป้องกันอันตรายส่วนบุคคล - ภาพที่ 2.15 Stock อุปกรณ์ป้องกัน อันตรายส่วนบุคคล

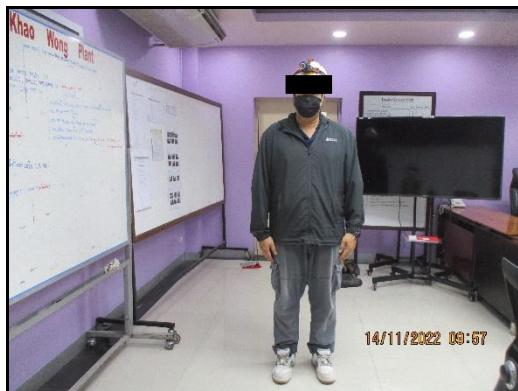
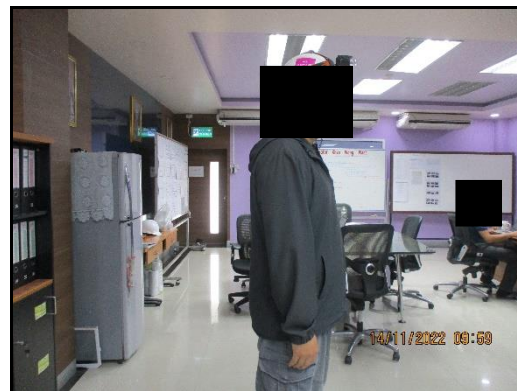
ภาพที่ 2.14 พนักงานสวมใส่อุปกรณ์ป้องกันอันตรายส่วนบุคคล

7.2 จัดให้มีป้ายหรือเครื่องหมายแสดงเขตที่มีฝุ่นมาก เสียงดังและความร้อนสูง เพื่อให้คนงานที่จะเข้าไปใน บริเวณที่มีป้ายหรือเครื่องหมายดังกล่าวต้องสวมใส่ อุปกรณ์ป้องกันอันตรายส่วนบุคคล	- โครงการจัดให้มีป้ายเตือนอันตรายในบริเวณที่มีเสียงดัง และความร้อนสูง พร้อมทั้งจัดให้มีป้ายบังคับให้สวมใส่อุปกรณ์ป้องกันอันตรายส่วนบุคคล	-	- ภาพที่ 2.13 ป้ายเตือนบริเวณที่ต้องสวม ใส่อุปกรณ์ป้องกันอันตรายส่วนบุคคล - ภาพที่ 2.14 พนักงานสวมใส่อุปกรณ์ ป้องกันอันตรายส่วนบุคคล

7. อาชีวอนามัยและความปลอดภัย (ต่อ) 7.7 จัดให้มีป้ายเตือนบริเวณที่มีเสียงดังเกินกว่า 90 dB(A) พร้อมกำหนดให้มีการสวมใส่อุปกรณ์ป้องกันเสียงดังอย่างเคร่งครัด	- โครงการจัดให้มีป้ายเตือนบริเวณที่มีเสียงดังเกินกว่า 90 dB(A) พร้อมทั้งกำหนดให้พนักงานที่เข้าปฏิบัติงานต้องสวมใส่อุปกรณ์ป้องกันเสียงขณะปฏิบัติงานทุกครั้ง	-	- ภาพที่ 2.13 ป้ายเตือนบริเวณที่ต้องสวมใส่อุปกรณ์ป้องกันอันตรายส่วนบุคคล - ภาพที่ 2.14 พนักงานสวมใส่อุปกรณ์ป้องกันอันตรายส่วนบุคคล

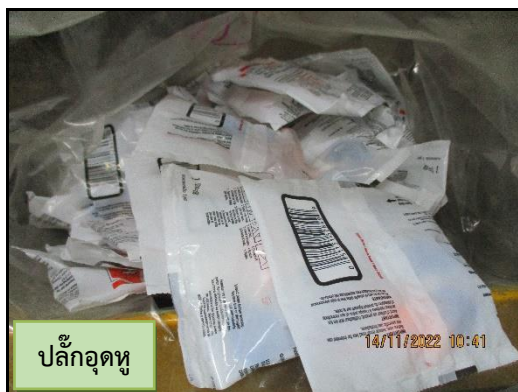
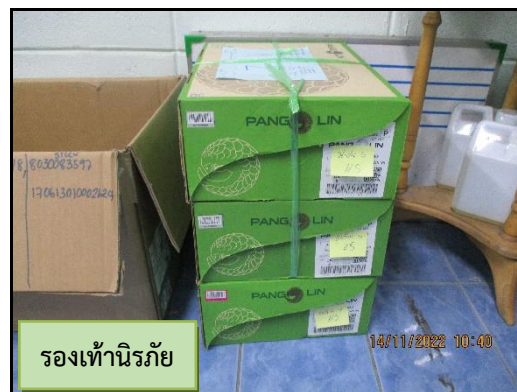
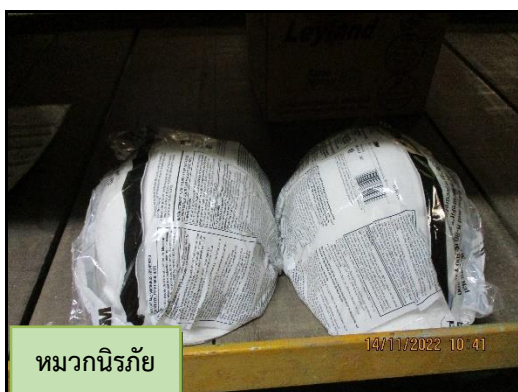
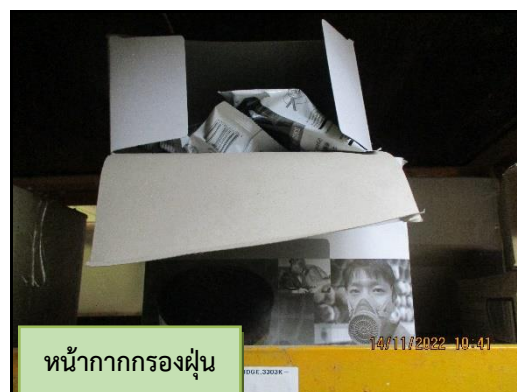
ภาพที่ 2.15 Stock อุปกรณ์ป้องกันอันตรายส่วนบุคคล

4. ระดับเสียง (ต่อ) 4.5 จัดให้มีอุปกรณ์ป้องกันเสียงสำหรับพนักงานที่ทำงานในบริเวณที่มีเสียงดังและจัดให้มีป้ายเตือนให้สวมใส่อุปกรณ์ป้องกันโดยเคร่งครัด	- ทางโครงการได้จัดให้มีป้ายเตือนในบริเวณที่มีเสียงดัง และบริเวณที่มีความเสี่ยงอันตรายจากเสียงดังนั้นกำหนดให้พนักงานที่ปฏิบัติงานในบริเวณดังกล่าวต้องสวมใส่อุปกรณ์ป้องกันอันตรายจากเสียงดังทุกครั้งก่อนเข้าปฏิบัติงาน รวมทั้งจัดให้มีอุปกรณ์ป้องกันอันตรายส่วนบุคคลสำรองที่สามารถเบิกจ่ายได้ตลอดเวลา	-	- ภาพที่ 2.13 ป้ายเตือนบริเวณที่ต้องสวมใส่อุปกรณ์ป้องกันอันตรายส่วนบุคคล - ภาพที่ 2.14 พนักงานสวมใส่อุปกรณ์ป้องกันอันตรายส่วนบุคคล - ภาพที่ 2.15 Stock อุปกรณ์ป้องกันอันตรายส่วนบุคคล

7.8 จัดเตรียมอุปกรณ์ป้องกันเสียงส่วนบุคคลให้กับพนักงานที่มีการทำงานในบริเวณที่มีเสียงดัง	- โครงการจัดเตรียมอุปกรณ์ป้องกันอันตรายให้กับพนักงานที่จะปฏิบัติงานบริเวณโครงการ WHG โดยใช้ร่วมกับโรงงานปูนซีเมนต์ รวมทั้งได้จัดจุดจ่ายอุปกรณ์ลดเสียงภายในเขตการผลิต	-	- ภาพที่ 2.15 Stock อุปกรณ์ป้องกันอันตรายส่วนบุคคล

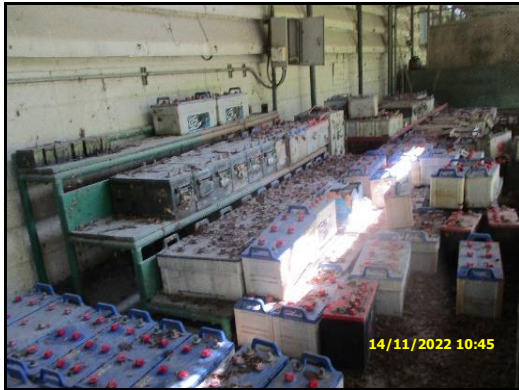
ภาพที่ 2.16 อาคารเก็บแบตเตอรี่ที่ใช้แล้ว

5.3 ขยะอันตรายที่เกิดจากการใช้ภายในโรงงานและสำนักงาน จัดการดังนี้ - แบตเตอรี่ที่ใช้แล้ว เก็บในอาคารที่มีหลังคา สังกาจัดโดยบริษัทที่ได้รับอนุญาตจากกรมโรงงานอุตสาหกรรม	โครงการมีการจัดการขยะอันตรายที่เกิดขึ้นนี้ - การเก็บรวบรวมแบตเตอรี่ที่ใช้แล้วบนแท่น (Pallet) ที่ยกสูงขึ้นจากพื้นภายในบริเวณอาคารที่มีหลังคาคลุมมิดชิด ปัจจุบันมีปริมาณ 0 ตัน สังกาจัด บจก.เบอร์กลีซ์ เมทัลล์ ทะเบียนโรงงาน 3-60-1/26 สป.	-	- ภาพที่ 2.16 อาคารเก็บแบตเตอรี่ที่ใช้แล้ว - เอกสารแนบที่ 2.8 หนังสือแจ้งผลการพิจารณา การขอขยายระยะเวลาในการกักเก็บสิ่งปฏิกูลหรือวัสดุที่ไม่ใช้แล้วในบริเวณโรงงาน (ส.ก.1)

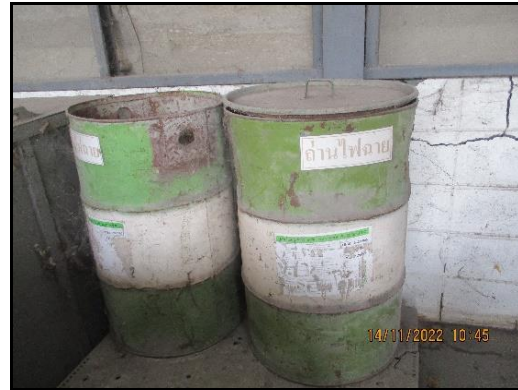
ภาพที่ 2.17 ถ่านไฟฉายที่ใช้แล้วบรรจุใส่ถัง
200 ลิตร

5. ขยะและกากของเสีย (ต่อ) - ถ่ายไฟฉายที่ใช้งานแล้ว เก็บรวบรวมใส่ถัง 200 ลิตร ส่งกำจัด โดย บริษัทที่ได้รับอนุญาตจากกรมโรงงานอุตสาหกรรม - หลอดไฟที่ใช้งานแล้ว เก็บรวบรวมใส่ถัง 200 ลิตร ส่งกำจัด โดยบริษัทที่ได้รับอนุญาตจากกรมโรงงานอุตสาหกรรม	- ถ่านไฟฉายที่ใช้แล้ว เก็บรวบรวมใส่ถัง 200 ลิตร ปัจจุบันมีปริมาณ 0.01 ตัน ส่งกำจัด อยู่ระหว่างการรวบรวมปริมาณเพื่อส่งกำจัด บจก. อัคริการการ - หลอดไฟที่ใช้แล้วมีการเก็บรวบรวมไว้ในถัง ระหว่างกรกฎาคม- ธันวาคม 2565 จำนวน 0.15 ตัน ส่งกำจัดที่ บจก. อัคริการการ	-	- ภาพที่ 2.17 ถ่านไฟฉายที่ใช้แล้วบรรจุ ใส่ถัง 200 ลิตร - ภาพที่ 2.18 พื้นที่เก็บหลอดไฟที่ใช้งาน แล้ว - เอกสารแนบที่ 2.8 หนังสือแจ้งผลการ พิจารณา การขอขยายระยะเวลาในการกัก เก็บสิ่งปฏิกูลหรือวัสดุที่ไม่ใช้แล้วในบริเวณ โรงงาน (สก.1) - เอกสารแนบที่ 2.9 หนังสือแจ้งผลการ พิจารณาการขออนุญาตให้นำสิ่งปฏิกูล หรือวัสดุที่ไม่ใช้แล้วออกนอกบริเวณ โรงงาน (สก.2)

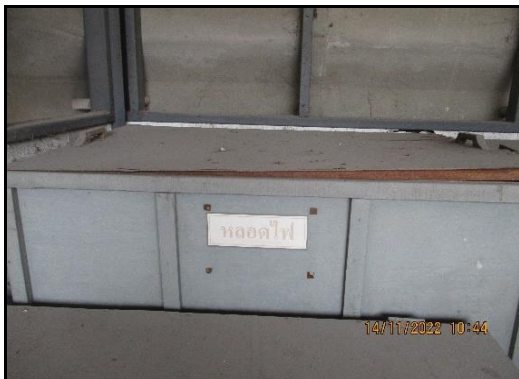
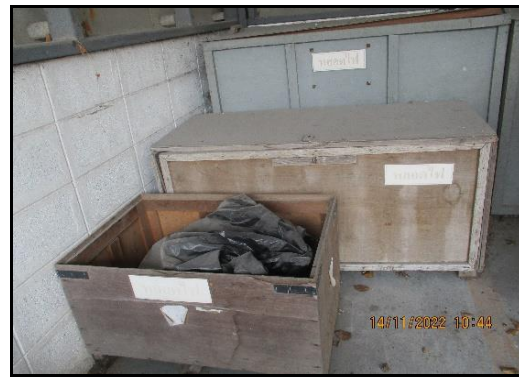
ภาพที่ 2.18 พื้นที่เก็บหลอดไฟที่ใช้งานแล้ว

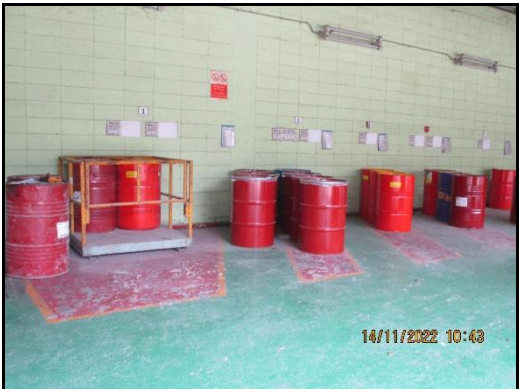
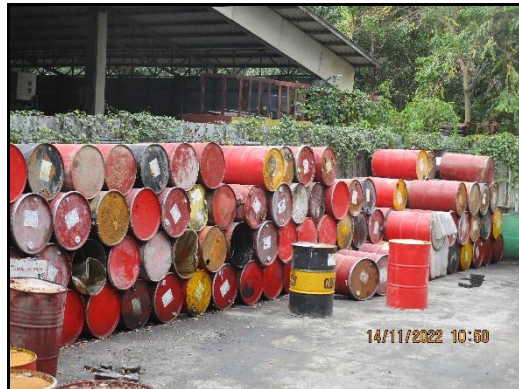
ภาพที่ 2.19 บริเวณพื้นที่ถังเก็บน้ำมันหล่อลื่นขนาด 200 ลิตร พร้อมฝาปิดมิดชิด

5.4 น้ำมันหล่อลื่นที่ผ่านการใช้งานแล้ว กำจัดโดยการนำไปเผา ในหม้อเผาปูนซีเมนต์	- โครงการมีการนำน้ำมันหล่อลื่นที่ผ่านการใช้งานแล้ว ปริมาณ 14.5 ตัน นำไปกำจัดโดยการนำไปเผาในหม้อเผาปูนซีเมนต์	-	- ภาพที่ 2.19 บริเวณพื้นที่ถังเก็บ น้ำมันหล่อลื่นขนาด 200 ลิตร พร้อมฝา ปิดมิดชิด - เอกสารแนบที่ 2.10 ใบแจ้งขออนุญาต ของเสียเข้ากำจัดในหม้อเผาปูนซีเมนต์

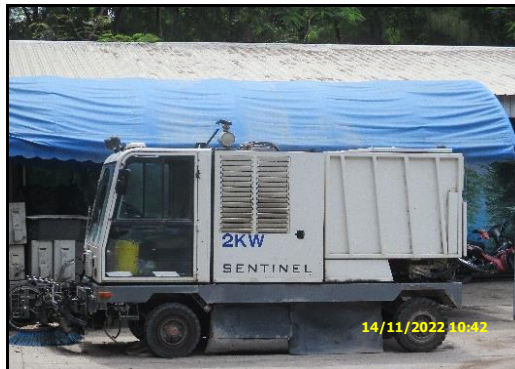
ภาพที่ 2.20 รถดูดฝุ่นประจำโรงงาน

7. อาชีวอนามัยและความปลอดภัย 7.1 ใช้อุปกรณ์ดูดฝุ่นเพื่อทำความสะอาดพื้นโรงงาน แทนการใช้ไม้กวาดในอาคารที่มีฝุ่นฟุ้งมาก	- โครงการจัดให้มีรถดูดฝุ่น สำหรับใช้ทำความสะอาดบริเวณภายในโรงงานแทน การใช้ไม้กวาด เพื่อป้องกันการฟุ้งกระจายของฝุ่น	-	- ภาพที่ 2.20 รถดูดฝุ่นประจำโรงงาน

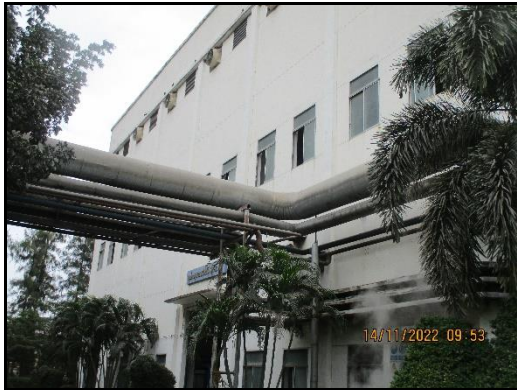
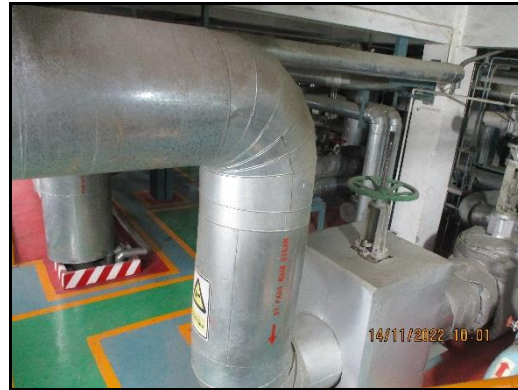
ภาพที่ 2.21 ฉนวนกันความร้อนเครื่องจักรบริเวณโครงการ WHG

7.9 มีการติดตั้งฉนวนกันความร้อนบริเวณอุปกรณ์ต่างๆ ของหน่วยงานผลิตไฟฟ้าที่มีอุณหภูมิสูงกว่า 54 องศาเซลเซียส	- โครงการจัดติดตั้งฉนวนความร้อนที่อุปกรณ์ที่เป็นแหล่งกำเนิด เพื่อป้องกันอันตรายที่เกิดจากความร้อนต่อผู้ปฏิบัติงาน	-	- ภาพที่ 2.21 ฉนวนกันความร้อนเครื่องจักรบริเวณโครงการ WHG
