การปฏิบัติตามมาตรการป้องกันและแก้ไขผลกระทบสิ่งแวดล้อม

โครงการโรงงานผลิตปูนซีเมนต์ (การเพิ่มชนิดวัตถุดิบและผลิตภัณฑ์ของโรงงานผลิตปูนซีเมนต์) บริษัท ชลประทานซีเมนต์ จำกัด (มหาชน)/โรงงานชะอำ
ระหว่างเดือนกรกฎาคม-ธันวาคม 2565

รายงานผลการปฏิบัติตามมาตรการป้องกันและแก้ไขผลกระทบสิ่งแวดล้อมและมาตรการติดตามตรวจสอบผลกระทบสิ่งแวดล้อม
โครงการโรงงานผลิตปูนซีเมนต์ (การเพิ่มชนิดวัตถุดิบและผลิตภัณฑ์ของโรงงานผลิตปูนซีเมนต์)
บริษัท ชลประทานซีเมนต์ จำกัด (มหาชน)/โรงงานชะอำ
เดือนกรกฎาคม-ธันวาคม 2565

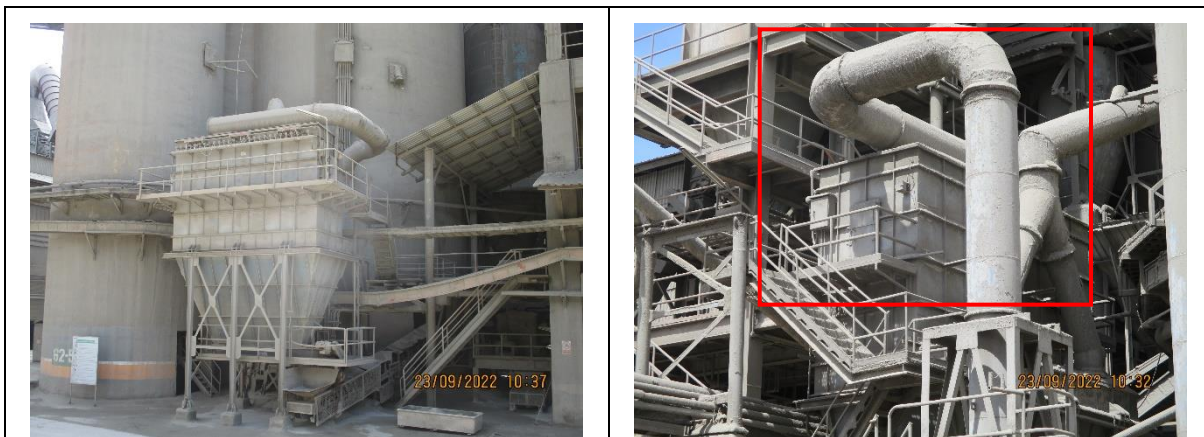
2. คุณภาพอากาศ มาตรการโรงงานผลิตปูนซีเมนต์ 1) ต้องมีการดูแลบำรุงรักษาอุปกรณ์บำบัดฝุ่นทั้งชนิดถลุงกรอง และระบบไฟฟ้าสถิตให้อยู่ในสภาพดีอยู่เสมอ โดยใช้หลักการซ่อมบำรุงเมื่อครบกำหนดในลักษณะ Preventive Maintenance โดยตรวจเช็คอุปกรณ์บำบัดฝุ่นชนิดถลุงกรอง 2 เดือน/ครั้ง และระบบไฟฟ้าสถิต 2 ครั้ง/ปี	- EP และ Bag Filter	- โครงการได้ดำเนินการดูแลบำรุงรักษาอุปกรณ์บำบัดฝุ่น และระบบไฟฟ้าสถิตตามแผนการซ่อมบำรุงระบบบำบัดมลพิษอากาศและเครื่องจักรประจำปี 2565 - โครงการได้ดำเนินการดูแลบำรุงรักษาอุปกรณ์บำบัดฝุ่นทั้งชนิดถลุงกรอง และระบบไฟฟ้าสถิตให้อยู่ในสภาพดีอยู่เสมอ โดยตรวจเช็คอุปกรณ์บำบัดฝุ่นชนิดถลุงกรอง ซึ่งตามแผนจะมีการตรวจเช็คในลักษณะ Online and Off-line Inspection ทุกๆ 4 เดือน โดยจะมีการแบ่งความถี่คือ ระบบถลุงกรองตรวจเช็ค 2 ครั้ง/เดือน และระบบไฟฟ้าสถิตจะมีการตรวจเช็ค 2 ครั้ง/ปี ตามแผนการหยุดซ่อมเครื่องจักรใหญ่ประจำปี (2 ครั้ง/ปี)	-	- ภาคผนวก 5ข - รูปที่ 1 ระบบบำบัดมลพิษทางอากาศของโครงการ

22) มีระบบ Dust Collector บริเวณจุด Hopper, เครื่องย่อยหยาบ, บริเวณหลังค้ายู้งเก็บถ่านหิน และปลายสายพานลำเลียง	- Hopper เครื่องย่อยหยาบ บริเวณหลังค้ายู้งเก็บถ่านหิน และปลายสายพานลำเลียง	- มีการติดตั้งระบบ Dust Collector บริเวณจุด Hopper, เครื่องย่อยหยาบ, บริเวณหลังคา ยู้งเก็บ ถ่านหิน และปลายสายพานลำเลียง ทั้งนี้โครงการมี แผนในการตรวจสอบสภาพการทำงาน ของ Dust Collector ควบคู่ 2 ครั้ง/ปี	-	- ภาคผนวก 5ข - รูปที่ 1 ระบบบำบัดมลพิษ ทางอากาศของโครงการ

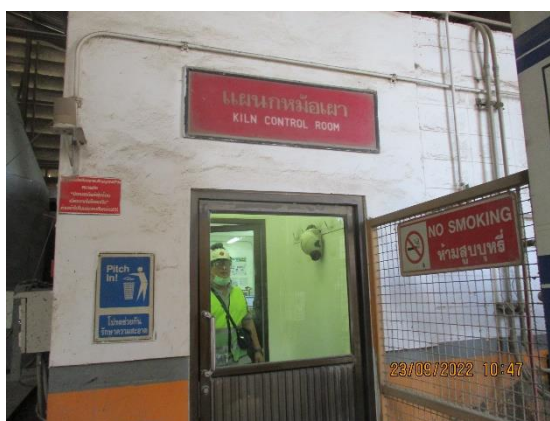
5) ตรวจสอบระบบเผาไหม้ในหม้อเผาให้เกิดการสันดาปอย่างสมบูรณ์ เพื่อ ลดปริมาณก๊าซคาร์บอนมอนอกไซด์ที่จะเข้าสู่ระบบไฟฟ้าสถิตให้ มากที่สุด	- Kiln	- โครงการได้ติดตั้งอุปกรณ์ CO/O ₂ Indicator & Recorder เพื่อควบคุมระบบเผาไหม้ในหม้อเผาให้เป็นไปอย่างมีประสิทธิภาพสูงสุด โดยมีเจ้าหน้าที่ควบคุมดูแลตลอด 24 ชั่วโมง พร้อมทั้งดำเนินการดูแล อุปกรณ์ตามแผนการซ่อมบำรุงระบบบำบัดมลพิษอากาศและเครื่องจักร ประจำปี 2565	-	- ภาคผนวก 5ข - รูปที่ 2 ห้องควบคุม การทำงาน

9) มีระบบการเตือน (Alarm) ของชุด CO/O ₂ Indicator & recorder โดยเป็นระบบการเตือนให้ทราบที่ระดับ CO 0.15% เพื่อให้ผู้ควบคุมทราบและรีบทำการปรับสัดส่วนเชื้อเพลิงให้เหมาะสม	- Alarm ของ CO/O ₂ Indicator & Recorder ในช่วงของการปรับปรุงเครื่องจักร	- โครงการมีระบบการเตือนของชุด CO/O ₂ Indicator & Recorder ให้ทราบที่ระดับ CO 0.15% ตามมาตรการกำหนด เพื่อให้การปรับสัดส่วนเชื้อเพลิงเป็นไปอย่างเหมาะสม	-	- รูปที่ 2 ห้องควบคุมการทำงาน

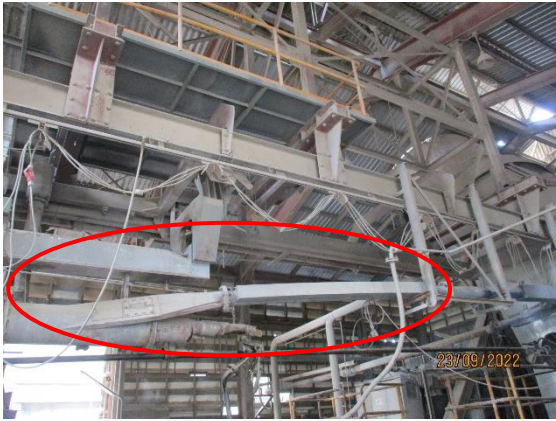
<p>รูปที่ 3 ระบบป้อนถ่านผงแบบอัตโนมัติ</p>

10) มีการใช้งานระบบป้อนถ่านผงที่มีประสิทธิภาพความถูกต้องและเที่ยงตรงมากขึ้น เพื่อลดปัญหาการเกิด CO สูงจากอัตราการป้อนถ่านที่มีความแปรปรวน	- Raw Mill	- มีการติดตั้งระบบป้อนถ่านผงเป็นระบบอัตโนมัติ ซึ่งจะทำให้การปรับและป้อนถ่านหินในอัตราที่เหมาะสม เพื่อลดผลกระทบจากกระบวนการป้อนถ่านหินที่จะส่งผลต่อการเกิด CO	-	- รูปที่ 3 ระบบป้อนถ่านผงแบบอัตโนมัติ

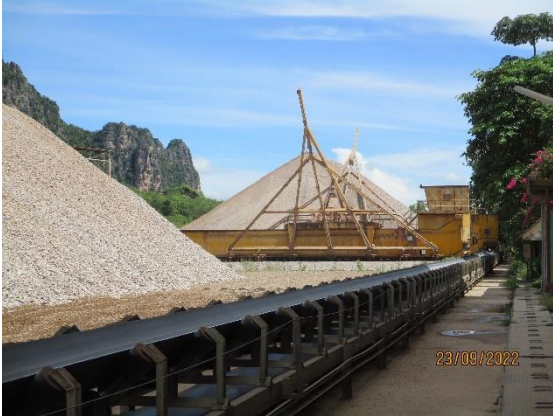
<p>รูปที่ 5 เครื่องคลุกเคล้าหินปูน (Stacker & Reclaimer)</p>

2. คุณภาพอากาศ (ต่อ)				
12) มีการใช้งานเครื่องคลุกเคล้าหินปูน (Stacker & Reclaimer) และเครื่องวิเคราะห์คุณภาพดินผง (X-Ray Analyzer) เพื่อให้คุณภาพของวัตถุดิบที่ป้อนเข้าระบบการเผาปูนเม็ดเป็นไปอย่างสม่ำเสมอ	- Limestone Stacker	- มีการติดตั้งเครื่องคลุกเคล้าหินปูน (Stacker & Reclaimer) และเครื่องวิเคราะห์คุณภาพดินผง (X-Ray Analyzer) ตามมาตรการกำหนด	-	- รูปที่ 5 เครื่องคลุกเคล้าหินปูน (Stacker & Reclaimer) - รูปที่ 6 เครื่องวิเคราะห์คุณภาพดินผง (X-Ray Analyzer)

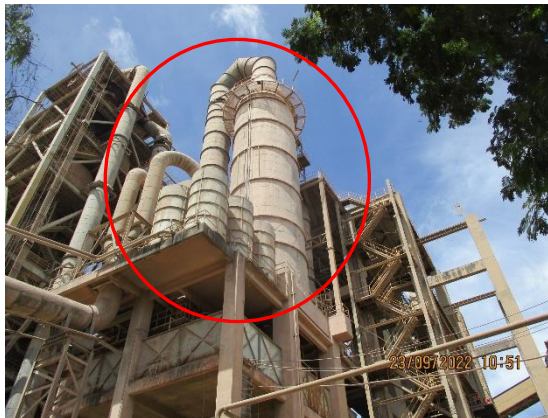
13) ปรับปรุง Preheater Tower โดยเพิ่มจำนวน Cyclone อีก 1 Stage ซึ่งจะช่วยเพิ่มประสิทธิภาพของการดักฝุ่น และการแลกเปลี่ยนความร้อนของระบบ	- Preheater Tower	- เนื่องจากช่วงเดือนกรกฎาคม-ธันวาคม 2565 ทางโครงการมีกำลังผลิตปูนเม็ด ประมาณ 1,686.00 ตัน/วัน คิดเป็นประมาณร้อยละ 56.8 ของอัตราการผลิตสูงสุดของโครงการที่ได้ออกแบบไว้	-	- รูปที่ 7 Preheater Tower

14) ขยายเตา Precalciner ให้มีขนาดใหญ่และยาวขึ้น ทำให้การเผาไหม้ภายในเตา Precalciner มีประสิทธิภาพและเกิดอย่างสมบูรณ์	- เตา Precalciner	3,000 ตัน/วัน โดยผลการตรวจวัดคุณภาพอากาศในบรรยากาศที่ตรวจวัดในเดือนกันยายน 2565 พบว่า มีค่าอยู่ในเกณฑ์มาตรฐานรวมทั้งอัตราการระบายฝุ่นจากปล่องระบาย Raw Mill (Kiln) ที่ตรวจวัดในเดือนกันยายน 2565 มีค่าเท่ากับ 0.27 ตัน/วัน ซึ่งมีค่าอยู่ในเกณฑ์มาตรฐานกำหนดในรายงานการประเมินผลกระทบสิ่งแวดล้อมที่กำหนดให้ไม่เกิน 2.45 ตัน/วัน ทั้งนี้ประสิทธิภาพในการบำบัดมลพิษจึงมีความสามารถเพียงพอที่จะบำบัดมลพิษที่เกิดขึ้น ปัจจุบันโครงการจึงได้ชะลอการเพิ่ม Cyclone อีก 1 stage และชะลอขยายเตา Precalciner ไว้ก่อน

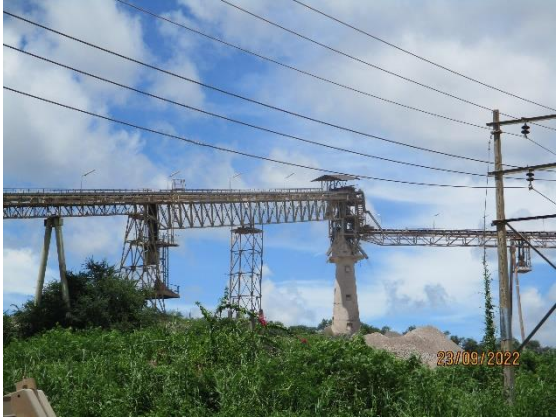
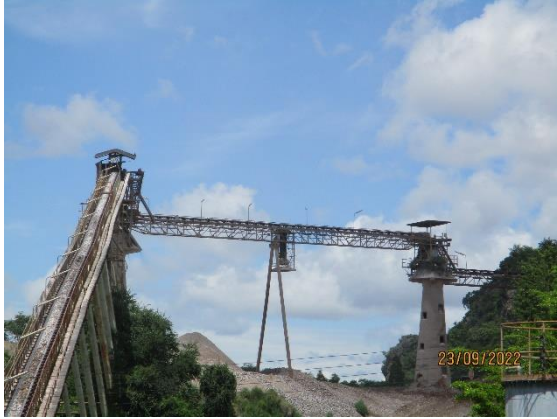
รูปที่ 14 สายพานลำเลียงหินปูน

20) สเปรย์น้ำ ที่จุดเทหินปูนลงเครื่องย่อยวัตถุดิบ	- เครื่องย่อยวัตถุดิบ	- มีการติดตั้งสเปรย์น้ำที่จุดเทหินปูนลงเครื่องย่อยหยาบ ตลอดระยะเวลาที่ทำการย่อย และมีการจัดทำระบบสเปรย์ น้ำเพิ่มเติมที่บริเวณปลายสายพานที่ลำเลียงลง กองเก็บหินปูนเพื่อลดการฟุ้งกระจายของฝุ่นละอองจาก การลำเลียง	-	- รูปที่ 13 สเปรย์น้ำ เครื่องย่อยวัตถุดิบ - รูปที่ 14 สายพาน ลำเลียงหินปูน

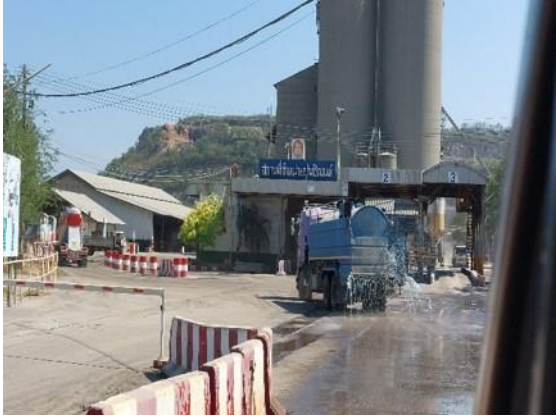
2. คุณภาพอากาศ (ต่อ)				
21) ฉีดพรมน้ำบริเวณหน้าเหมืองและเส้นทาง ขนส่งแร่	- บริเวณหน้าเหมืองและ เส้นทางขนส่งแร่	- โครงการจัดให้มีรถฉีดพรมน้ำบริเวณหน้าเหมืองและ เส้นทางลำเลียงแร่ อย่างสม่ำเสมอ ควบคู่ ไม่ต่ำกว่า 3-4 ครั้ง/วัน (เช้า, บ่าย) หรือตามสภาพ ภูมิอากาศ	-	- ภาคผนวก 9ข - รูปที่ 15 การฉีดพรมน้ำ

รูปที่ 15 การฉีดพรมน้ำ	รูปที่ 16 สายพานลำเลียงมีฝาครอบมิดชิด

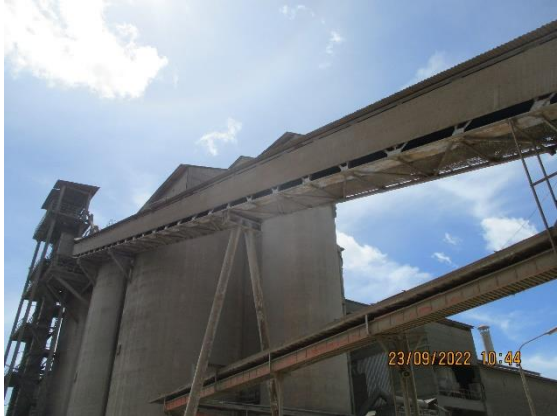
23) มีฝาท่อสายพานลำเลียง (Hoods) ทุกเส้น ที่มิดชิด เพื่อดักฝุ่นถ่านไม่ให้ฟุ้งกระจาย	- Hood	- ติดตั้งฝาท่อสายพานลำเลียงที่มิดชิดเพื่อลดการฟุ้ง กระจายของวัตถุดิบ และออกแบบให้มีช่องเปิดเป็น บางส่วนเพื่อความสะดวกในการปฏิบัติงานของ พนักงานและการดูแลบำรุงรักษาเครื่องจักร	-	- รูปที่ 16 สายพานลำเลียง มีฝาท่อมิดชิด

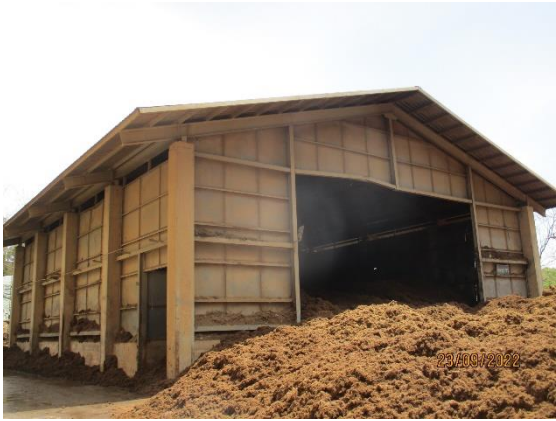
2. คุณภาพอากาศ (ต่อ) มาตรการโครงการใช้ชีวมวลเป็นเชื้อเพลิงเสริม 24) อาคารเก็บเชื้อเพลิงชีวมวล ต้องเป็นอาคารปิดมิดชิด สูงประมาณ 15 ม. พื้นที่ประมาณ 150 ตร.ม. สามารถเก็บสำรองชีวมวลได้ประมาณ 180 ตัน พร้อมทั้งมีการติดตั้งระบบระบายอากาศ เพื่อให้มีการระบายอากาศได้ อย่างเหมาะสม	- อาคารเก็บเชื้อเพลิงชีวมวล	- อาคารเก็บเชื้อเพลิงชีวมวลมีลักษณะเป็นอาคารปิดมิดชิด เพื่อป้องกันการฟุ้งกระจายของชีวมวล สามารถเก็บสำรองชีวมวลได้ประมาณ 180 ตัน โดยมีช่องประตูด้านหน้า สามารถเปิด-ปิดได้ และใช้เป็นช่องระบายอากาศ โดยสามารถระบายอากาศได้ดี	-	- รูปที่ 17 อาคารเก็บเชื้อเพลิงชีวมวล

27) การถ่ายเทวัสดุชีวมวลจากรถบรรทุกลงสู่พื้นที่กองเก็บจะต้องดำเนินการภายในอาคารเก็บเพื่อลดการฟุ้งกระจายออกสู่ภายนอก ทั้งนี้ในกรณีที่จำเป็นอาจฉีดพรมน้ำเพื่อลดการฟุ้งกระจายอีกทางหนึ่ง	- อาคารเก็บเชื้อเพลิงชีวมวล	- ในการถ่ายเทวัสดุชีวมวลสู่พื้นที่กองเก็บจะดำเนินการในอาคารเก็บเชื้อเพลิงชีวมวล เพื่อลดการฟุ้งกระจายสู่ภายนอก	-	- รูปที่ 17 อาคารเก็บเชื้อเพลิงชีวมวล

รูปที่ 17 อาคารเก็บเชื้อเพลิงชีวมวล	รูปที่ 18 ระบบลำเลียงชีวมวล (Hopper)

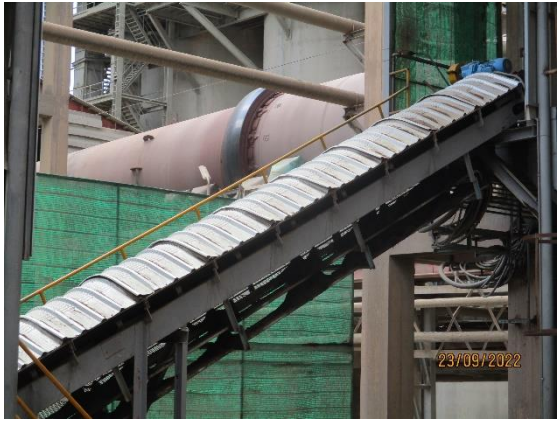
25) มีอุปกรณ์เพื่ออำนวยความสะดวกในการป้อนชีวมวลเข้าสู่เตาเผา เช่น Hopper และ Conveyor โดยมีการปิดครอบ เพื่อป้องกันการฟุ้งกระจายของชีวมวล	- พื้นที่โครงการ	- มีการติดตั้ง Hopper ที่มีฝาปิดครอบ เพื่ออำนวยความสะดวกในการป้อนเชื้อเพลิงชีวมวลเข้าสู่เตาเผา ซึ่งการลำเลียงชีวมวลจะใช้รถบรรทุกปิดคลุมมิดชิดลำเลียงชีวมวลมาใส่ Hopper	-	- รูปที่ 18 ระบบลำเลียงชีวมวล (Hopper)

30) ตลอดแนวสายพานลำเลียงชีวมวลจะต้องมีลักษณะเป็นกล่องปิดมิดชิดและมีการติดตั้งเครื่องดักฝุ่นจำนวน 4 เครื่อง บริเวณที่มีการปล่อยชีวมวลสู่สายพานลำเลียงทุกจุด	- แนวสายพานลำเลียง	- มีการติดตั้ง Hopper ที่มีฝาปิดครอบ เพื่อความสะดวกในการป้อนชีวมวลเข้าสู่เตาเผา ซึ่งการลำเลียงชีวมวลจะใช้รถบรรทุกปิดคลุมมิดชิดลำเลียงชีวมวลมาใส่ Hopper	-	- รูปที่ 18 ระบบลำเลียงชีวมวล (Hopper)

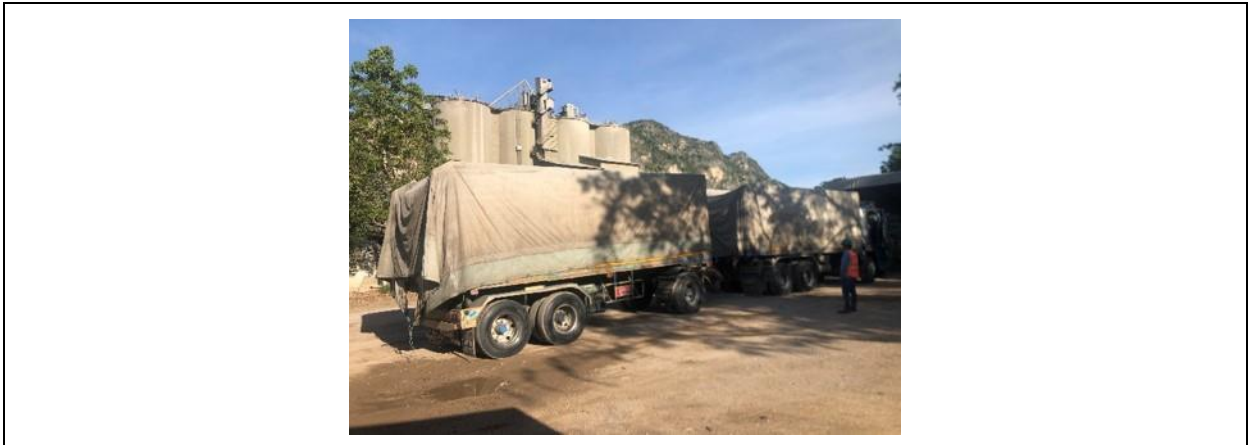
รูปที่ 19 การปิดคลุมรถบรรทุกเพื่อเพลิงชีวมวล

2. คุณภาพอากาศ (ต่อ)				
26) กำหนดให้รถบรรทุกเชื้อเพลิงชีวมวลทุกคัน ต้องมีผ้าใบคลุมปิดมิดชิดเพื่อป้องกันการฟุ้งกระจายตลอดเส้นทางของการขนส่ง	- รถบรรทุกเชื้อเพลิงชีวมวล	- โครงการมีข้อกำหนดตามมาตรการด้านการขนส่งของบริษัทให้รถบรรทุกเชื้อเพลิงชีวมวลทุกคันต้องทำการปิดคลุมผ้าใบอย่างมิดชิดทุกครั้ง เพื่อป้องกันการฟุ้งกระจายและหกหล่น	-	- รูปที่ 19 การปิดคลุมรถบรรทุกเชื้อเพลิงชีวมวล
