ผลการปฏิบัติตาม  
มาตรการป้องกัน  
และแก้ไขผลกระทบ  
สิ่งแวดล้อม

**ตารางที่ 2.1** สรุปผลการดำเนินการตามมาตรการป้องกัน และแก้ไขผลกระทบสิ่งแวดล้อม ระยะก่อสร้าง รายงานการเปลี่ยนแปลงรายละเอียดโครงการในรายงานการวิเคราะห์  
ผลกระทบสิ่งแวดล้อม โครงการโรงงานปูนซีเมนต์ท่าหลวง ของบริษัทปูนซิเมนต์ไทย (ท่าหลวง) จำกัด ระหว่างเดือนกรกฎาคม-ธันวาคม 2565

**ตารางที่ 2.2** สรุปผลการดำเนินการตามมาตรการป้องกัน และแก้ไขผลกระทบสิ่งแวดล้อม **ระยะดำเนินการ** รายงานการเปลี่ยนแปลงรายละเอียดโครงการในรายงานการวิเคราะห์ผลกระทบสิ่งแวดล้อม โครงการโรงงานปูนซีเมนต์ท่าหลวง ของบริษัทปูนซีเมนต์ไทย (ท่าหลวง) จำกัด ระหว่างเดือนกรกฎาคม-ธันวาคม 2565

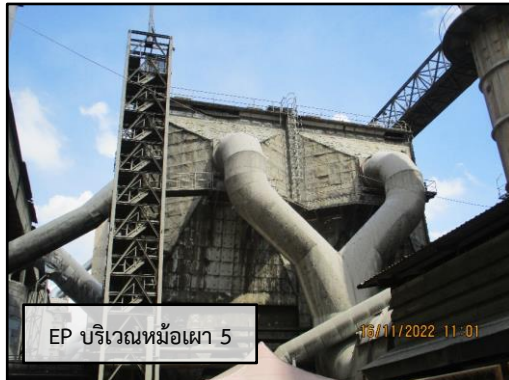
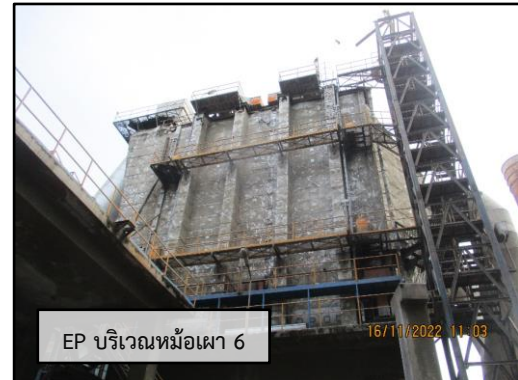
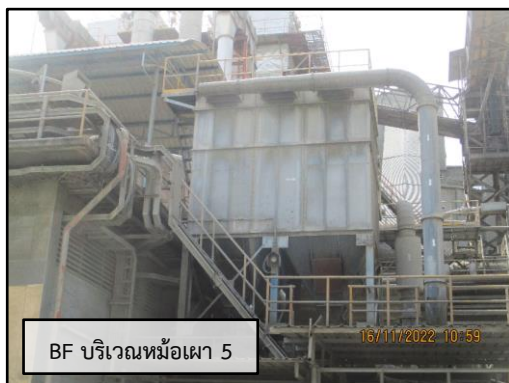
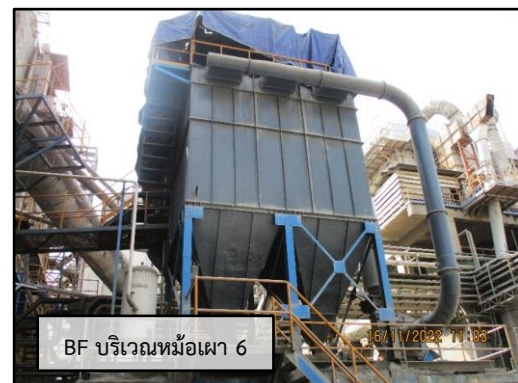
ภาพที่ 2.2 เครื่องดักฝุ่นจากกระบวนการผลิตชนิด Electrostatic Precipitator (EP) และ Bag Filter (BF)

4. ดำเนินการควบคุมดูแล และบำรุงรักษาอุปกรณ์กำจัดฝุ่นประเภทต่างๆให้อยู่ในสภาพที่ดีและสมบูรณ์ ในการซ่อมบำรุงอุปกรณ์กำจัดฝุ่นได้ใช้วิธี Preventive Maintenance โดยตรวจเช็คอุปกรณ์บำบัดฝุ่นชนิดถุงกรอง มีความถี่สูงสุด 700-1,000 ชม. การทำงาน/ครั้ง และระบบไฟฟ้าสถิต ที่หม้อบดซีเมนต์ Z1-3 1,000 ชม. การทำงาน/ครั้ง ส่วนที่หม้อเผา ขึ้นอยู่กับการซ่อมใหญ่หรืออย่างน้อย 2 ครั้ง/ปี โดยมีรายละเอียดแบบฟอร์มการบันทึก	- โครงการกำหนดระยะเวลาในการบำรุงรักษาระบบดักฝุ่นแบบถุงกรองและแบบไฟฟ้าสถิตย์ ตามแผนการซ่อมบำรุงเครื่องจักรประจำปี 2565 <ul style="list-style-type: none"> <li>● อุปกรณ์บำบัดฝุ่นชนิดถุงกรอง มีความถี่ 672 ชม. การทำงาน/ครั้ง</li> <li>● อุปกรณ์บำบัดฝุ่นระบบไฟฟ้าสถิต มีความถี่ 672 ชม. การทำงาน/ครั้ง</li> <li>● แผนการซ่อมใหญ่หม้อเผา กำหนดไว้ 2 ครั้ง/ปี</li> </ul> รวมทั้งมีการบันทึกการตรวจเช็ค BF และ EP เป็นประจำทุกเดือน ซึ่งระหว่างเดือนกรกฎาคม-ธันวาคม 2565 พบว่าอุปกรณ์กำจัดฝุ่นประเภท BF และ EP มีสภาพปกติดี หากทางโครงการพบส่วนที่ผิดปกติก็จะดำเนินการแก้ไขโดยทันที	-	- เอกสารแนบที่ 2.3 แผนการซ่อมบำรุงเครื่องจักร ประจำปี 2565 และคู่มือวิธีการปฏิบัติงานตรวจเช็ค BF - เอกสารแนบที่ 2.4 ตัวอย่างบันทึกการตรวจเช็ค EP และ BF

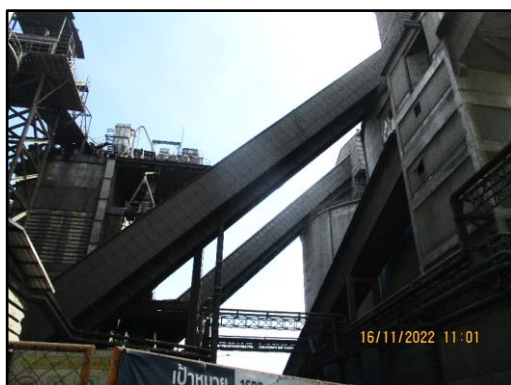
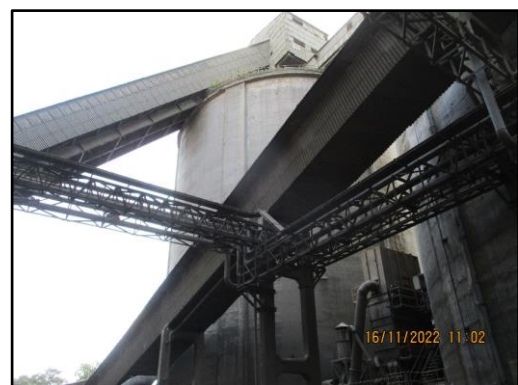
ภาพที่ 2.3 การขนถ่ายด้วยสายพานลำเลียงระบบปิดในโรงงาน

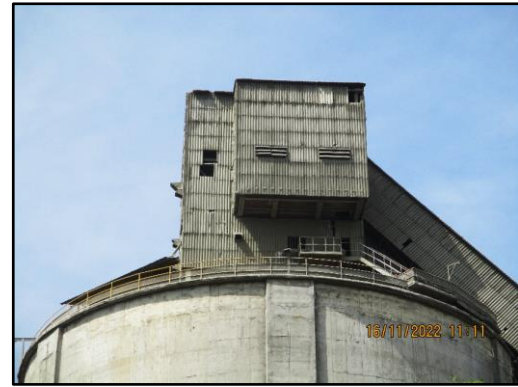
ภาพที่ 2.4 จุดเชื่อมต่อระหว่างการขนถ่ายเป็นอาคารแบบปิด เพื่อป้องกันการฟุ้งกระจายของฝุ่น

มาตรการป้องกันและแก้ไขผลกระทบสิ่งแวดล้อม	รายละเอียดการปฏิบัติตามมาตรการฯ	ปัญหา อุปสรรค ที่ไม่สามารถปฏิบัติตามมาตรการ และแนวทางแก้ไข	เอกสารอ้างอิง
<b>2. ทรัพยากรกายภาพ</b> <b>2.1 สภาพภูมิประเทศ</b> <u>มาตรการของโครงการปรับปรุงคุณภาพของเสียรวม</u> 1. บำรุง ดูแล รักษา ปลุกทดแทน ดินไม้ที่ปลูกไว้ยังบริเวณต่างๆ ให้เจริญเติบโตสมบูรณ์ โดยไม่ให้เกิดการรบกวนการดำเนินงานของโรงงานท่าหลวง	- โครงการจัดให้มีการปลูกต้นไม้ในบริเวณเขตพื้นที่ต่างๆ ภายในโรงงานปูนซีเมนต์ ท่าหลวง โดยมีหน่วยงานบริการกลาง เป็นผู้ดูแลและบำรุงรักษาต้นไม้ภายในโรงงานให้เจริญเติบโตอย่างสมบูรณ์ และตัดแต่งกิ่งไม้เพื่อไม่ให้เกิดการรบกวนการทำงานของเครื่องจักร	-	- ภาพที่ 2.1 การปลูกต้นไม้บริเวณริมรั้วโรงงานและบริเวณภายในโรงงาน
<b>2.2 คุณภาพอากาศ</b> <u>มาตรการของโรงงานท่าหลวง</u> 1. ดำเนินการติดตั้งระบบควบคุมอากาศเสีย และเครื่องดักฝุ่นในทุกขั้นตอนการผลิตที่มีฝุ่นระบายออกสู่บรรยากาศ สำหรับการขนถ่ายด้วยสายพานลำเลียงในโรงงานต้องเป็นระบบปิด และจุดเชื่อมต่อระหว่างการขนถ่ายต้องมีอุปกรณ์ดักฝุ่นที่มีประสิทธิภาพ	- โครงการได้ดำเนินการติดตั้งเครื่องดักฝุ่นชนิด Electrostatic Precipitator (EP) และ Bag Filter (BF) เพื่อควบคุมอากาศเสียจากกระบวนการผลิตทุกขั้นตอนที่มีการระบายฝุ่นออกสู่บรรยากาศ สำหรับการขนถ่ายด้วยสายพานนั้นจะเป็นสายพานแบบระบบปิดทั้งหมด รวมทั้งจุดเชื่อมต่อระหว่างการขนถ่ายก็เป็นอาคารแบบปิดทั้งหมด ทั้งนี้เพื่อป้องกันการฟุ้งกระจายของฝุ่นละอองระหว่างการขนถ่ายวัตถุดิบสู่กระบวนการผลิตของโรงงาน	-	- ภาพที่ 2.2 เครื่องดักฝุ่นจากกระบวนการผลิตชนิด Electrostatic Precipitator (EP) และ Bag Filter (BF) - ภาพที่ 2.3 การขนถ่ายด้วยสายพานลำเลียงระบบปิดในโรงงาน - ภาพที่ 2.4 จุดเชื่อมต่อระหว่างการขนถ่ายเป็นอาคารแบบปิดเพื่อป้องกันการฟุ้งกระจายของฝุ่น

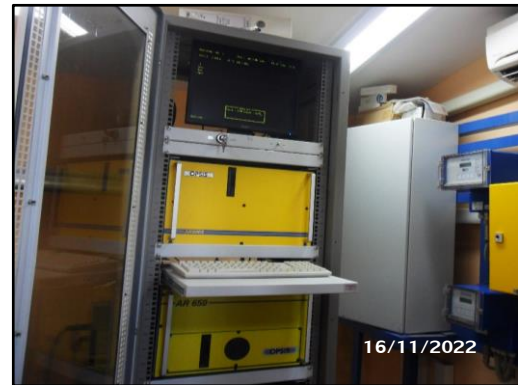
ภาพที่ 2.5 ห้องควบคุมอุปกรณ์ตรวจวัดก๊าซ

มาตรการป้องกันและแก้ไขผลกระทบสิ่งแวดล้อม	รายละเอียดการปฏิบัติตามมาตรการฯ	ปัญหา อุปสรรค ที่ไม่สามารถปฏิบัติตามมาตรการ และแนวทางแก้ไข	เอกสารอ้างอิง
<b>2. ทรัพยากรกายภาพ</b> <b>2.2 คุณภาพอากาศ (ต่อ)</b> 5. ดูแลอุปกรณ์ตรวจวัดองค์ประกอบของก๊าซที่จะเข้าสู่ระบบ บำบัดฝุ่นแบบไฟฟ้าสถิตระบบเผาไหม้ในเตาเพื่อรักษา ประสิทธิภาพอายุการใช้งานและมีประสิทธิภาพในการทำงาน ตลอดเวลา	- โครงการทำการตรวจเช็คอุปกรณ์ และดูแลอุปกรณ์ตรวจวัดองค์ประกอบของก๊าซที่เข้า ระบบบำบัดฝุ่นแบบไฟฟ้าสถิต ระบบเผาไหม้ในเตาอย่างต่อเนื่อง เพื่อรักษา ประสิทธิภาพของอายุการใช้งาน และเพื่อให้อุปกรณ์ตรวจวัดองค์ประกอบของก๊าซมี ประสิทธิภาพในการทำงานอยู่ตลอดเวลา	-	- เอกสารแนบที่ 2.5 ตัวอย่าง บันทึกการตรวจวัดก๊าซที่เข้า ระบบบำบัดฝุ่นแบบไฟฟ้า สถิตย - ภาพที่ 2.5 ห้องควบคุมอุปกรณ์ ตรวจวัดก๊าซ

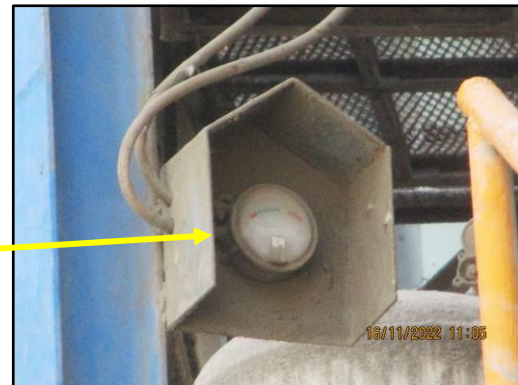
ภาพที่ 2.6 เครื่องวัดความดันตกคร่อมของ BF

6. เปลี่ยนถุงกรองใหม่ทุกครั้งถึงกำหนดระยะเวลาการ เปลี่ยน	- โครงการกำหนดให้พนักงานส่วนผลิตทำการตรวจสอบค่า Pressure Drop ของ อุปกรณ์บำบัดฝุ่นชนิดถุงกรองด้วยความถี่โดยเฉลี่ย 1 ครั้ง/สัปดาห์ ถ้าหากผลการ ตรวจสอบค่า Pressure Drop ต่ำกว่าเกณฑ์ที่กำหนดไว้ โครงการจะดำเนินการเปลี่ยนถุง กรองใหม่ทันที	-	- ภาพที่ 2.6 เครื่องวัดความดัน ตกคร่อมของ BF

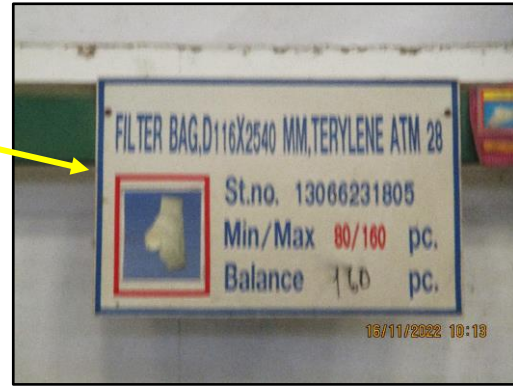
ภาพที่ 2.7 ถุงกรองสำรองและป้ายบอกขนาดสำหรับเครื่องดักฝุ่นชนิด BF

19. บำรุงรักษาเครื่องกรองฝุ่นเป็นประจำตามแผนที่กำหนดไว้ในแต่ละปี	- โครงการกำหนดระยะเวลาในการบำรุงรักษาระบบดักฝุ่นแบบ EP และ BF ตามแผนการซ่อมบำรุงเครื่องจักรประจำปี 2565 <ul style="list-style-type: none"> <li>● อุปกรณ์บำบัดฝุ่นชนิดถุงกรอง มีความถี่ 672 ชม. การทำงาน/ครั้ง</li> <li>● อุปกรณ์บำบัดฝุ่นระบบไฟฟ้าสถิตย์ มีความถี่ 672 ชม. การทำงาน/ครั้ง โดยมีรายละเอียดตามแบบฟอร์มการบันทึกการตรวจเช็ค BF และ EP ระหว่างเดือนกรกฎาคม-ธันวาคม 2565</li> </ul>		- เอกสารแนบที่ 2.3 แผนการซ่อมบำรุงเครื่องจักรประจำปี 2565 และคู่มือวิธีการปฏิบัติงานตรวจเช็ค BF - เอกสารแนบที่ 2.4 ตัวอย่างบันทึกการตรวจเช็ค EP และ BF - ภาพที่ 2.7 ถังกรองสำรองและป้ายบอกขนาดสำหรับเครื่องดักฝุ่นชนิด BF

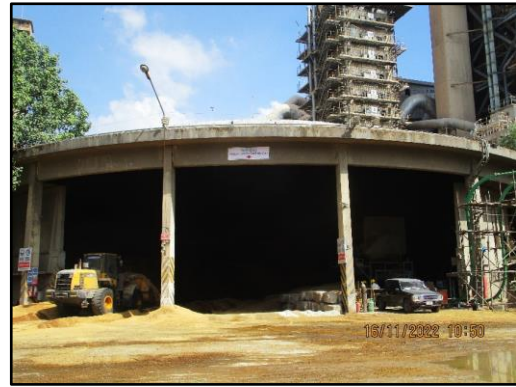
ภาพที่ 2.14 อาคารเก็บ Biomass

24. จัดเก็บเชื้อเพลิงแข็งทดแทน (RDF) ภายในอาคารที่ปิดคลุมมิดชิด	- โครงการได้จัดเก็บเชื้อเพลิงแข็งทดแทน (RDF) ไว้ในอาคารที่มีหลังคาปิดมิดชิด ซึ่งเป็นอาคารเดียวกับอาคาร Biomass และมีการปลูกต้นไม้ไว้โดยรอบอาคารดังกล่าว ทำให้สามารถป้องกันการฟุ้งกระจายออกนอกบริเวณจัดเก็บ	-	- ภาพที่ 2.14 อาคารเก็บ Biomass

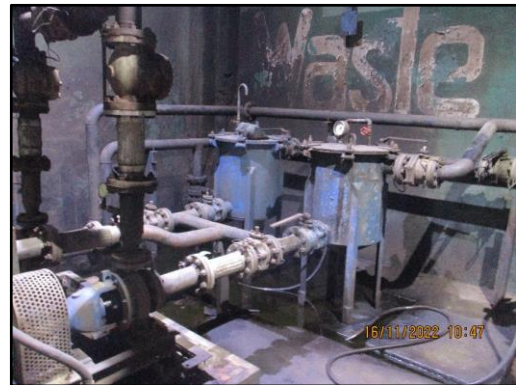
ภาพที่ 2.15 ระบบสูบน้ำกลับเข้า Silo

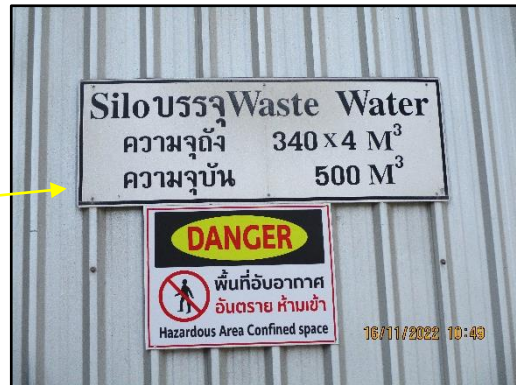
ภาพที่ 2.16 Bund Wall โดยรอบ Silo ของเสียที่เป็นของเหลว

8. สร้าง Bund โดยรอบถังเก็บของเสียที่เป็นของเหลว โดย Bund ต้องจุได้ไม่น้อยกว่าถังที่ใหญ่ที่สุดที่อยู่ภายใน Bund	- โครงการได้จัดสร้าง Bund Wall บริเวณ Silo เก็บของเสียที่เป็นของเหลว ซึ่งมีปริมาตรเท่ากับ 340x4 ลบ.ม. และถังเก็บของเสียที่เป็นของเหลวมีความจุถังละ 500 ลบ.ม.		- ภาพที่ 2.16 Bund Wall โดยรอบ Silo ของเสียที่เป็นของเหลว

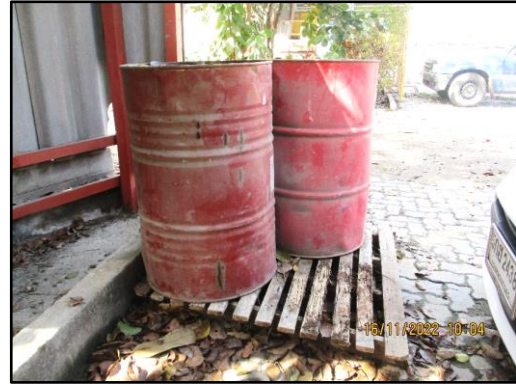
ภาพที่ 2.17 บ่อดักไขมันและน้ำมันพร้อมถังบรรจุไขมันขนาด 200 ลิตร

7. ตักคราบไขมันในบ่อดักไขมันโดยใช้ภาชนะสำหรับตักไขมัน/น้ำมัน ใส่ในถังบรรจุขนาด 200 ลิตร แล้วนำไปคลุกกับฝุ่น Raw meal จากนั้นจะนำฝุ่น Raw meal ใส่ถุงขนาดความจุ ประมาณ 15 กก./ถุง แล้วนำไปป้อนเข้าหม้อเผาเช่นเดียวกับของผสมระหว่างของเหลวกับของแข็งที่บรรจุถุง	- คราบไขมันที่ลอยอยู่บนผิวน้ำในบ่อดักไขมัน จะถูกกวาดออก แล้วถูกรวบรวมใส่ถังบรรจุขนาด 200 ลิตร ที่ตั้งไว้รองรับซึ่งตั้งอยู่บริเวณด้านข้าง และจะถูกนำไปกำจัดโดยการป้อนเข้าสู่กระบวนการเผาปูนซีเมนต์	-	- ภาพที่ 2.17 บ่อดักไขมันและน้ำมันพร้อมถังบรรจุไขมันขนาด 200 ลิตร

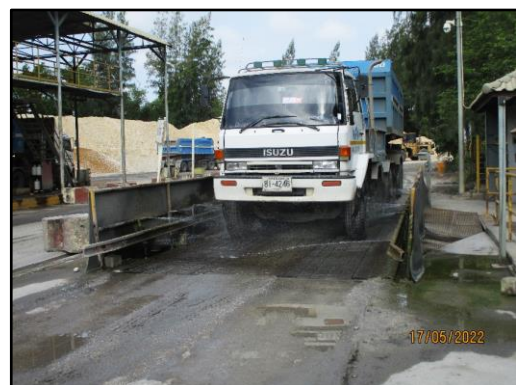
ภาพที่ 2.21 จุดล้างล้อรถบรรทุกทุกบริเวณด้านล่าง

6. ทำความสะอาดล้อรถบรรทุกวัสดุที่ไม่ใช้แล้ว และของเสียที่เป็นของเหลวทุกครั้งก่อนออกนอกโครงการ	- ปัจจุบันโครงการมีการทำความสะอาดล้อรถบรรทุกวัสดุที่ไม่ใช้แล้วของเสียที่เป็นของเหลวทุกครั้ง และทุกวันก่อนออกนอกบริเวณพื้นที่โครงการ	-	- ภาพที่ 2.21 จุดล้างล้อรถบรรทุกบริเวณด้านล้าง

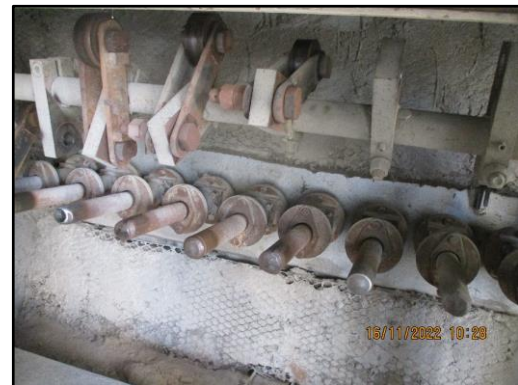
ภาพที่ 2.25 Casing หุ้มชุด Hammering Equipment ในหม้อไอน้ำ

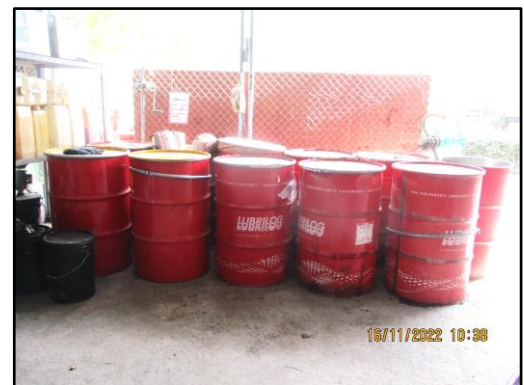
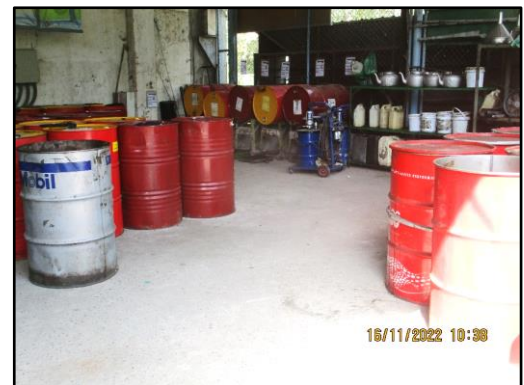
ภาพที่ 2.33 ถังเก็บน้ำมันที่เสื่อมสภาพ/น้ำมันหล่อลื่นที่ใช้แล้วจากงานซ่อมบำรุงเครื่องจักรที่เสื่อมสภาพ

7. น้ำมันที่เสื่อมสภาพหรือน้ำมันหล่อลื่นที่ใช้แล้วจากงานซ่อม บำรุงเครื่องจักรที่เสื่อมสภาพ การล้างเครื่องจักรอุปกรณ์ ประมาณ 2 ตันต่อปี รวบรวมไว้ในถังเก็บน้ำมันใช้แล้วที่โรง เตรียมเชื้อเพลิงทดแทนและนำไปเผาในเตาเผาปูนซีเมนต์ ต่อไป	- น้ำมันที่เสื่อมสภาพหรือน้ำมันหล่อลื่นที่ใช้แล้วจากงานซ่อมบำรุงเครื่องจักรที่ เสื่อมสภาพ จากการล้างเครื่องจักรอุปกรณ์ มีปริมาณ 5.55 ตัน/ปี ถูกรวบรวมไว้ในถัง เก็บน้ำมันใช้แล้วที่โรงเตรียมเชื้อเพลิงทดแทนและนำไปเผาในเตาเผาปูนซีเมนต์	-	- ภาพที่ 2.33 ถังเก็บน้ำมันที่ เสื่อมสภาพ/น้ำมันหล่อลื่นที่ใช้ แล้วจากงานซ่อมบำรุงเครื่องจักร ที่เสื่อมสภาพ

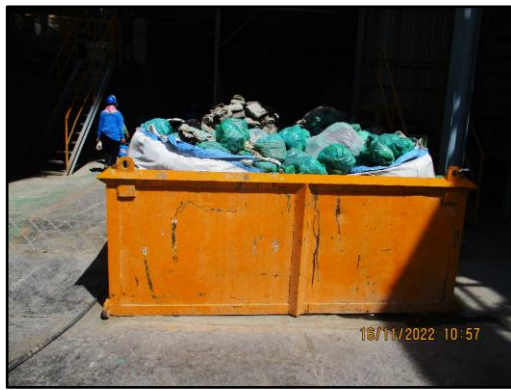
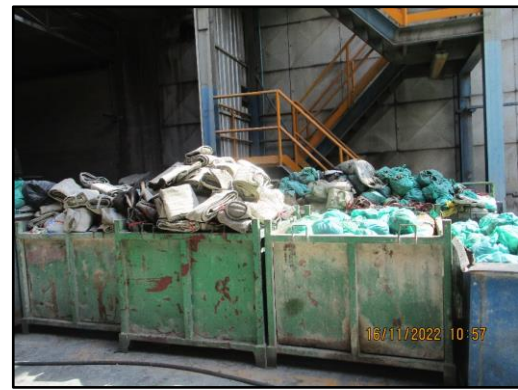
ภาพที่ 2.48 Waste lift และจุดป้อน Waste

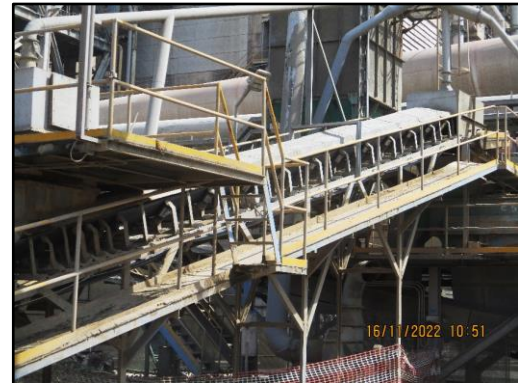
ภาพที่ 2.50 สายพานลำเลียง Biomass เข้าสู่หม้อเผาเป็นแบบปิด
