การติดตามตรวจสอบการปฏิบัติตามมาตรการป้องกัน
และแก้ไขผลกระทบสิ่งแวดล้อม

การติดตามตรวจสอบการปฏิบัติตามมาตรการป้องกันและแก้ไขผลกระทบสิ่งแวดล้อม โครงการผลิตไอน้ำและไฟฟ้าร่วมเมืองระยอง โดยใช้ก๊าซธรรมชาติเป็นเชื้อเพลิง ในช่วงเดือนกรกฎาคมถึงธันวาคม พ.ศ. 2565 ทางบริษัท ไออาร์พีซี คลีน พาวเวอร์ จำกัด ได้มอบหมายให้บริษัท เอส.พี.เอส. คอนสท์ลิง เซอร์วิส จำกัด เป็นผู้ดำเนินการตรวจสอบการปฏิบัติตามมาตรการฯ ที่กำหนดไว้ในรายงานการวิเคราะห์ผลกระทบสิ่งแวดล้อมที่ได้รับความเห็นชอบจากสำนักงานนโยบายและแผนทรัพยากรธรรมชาติและสิ่งแวดล้อมหนังสือเห็นชอบที่ ทส. 1010.7/6649 ลงวันที่ 30 มีนาคม พ.ศ. 2565

ตารางที่ 2.2-1 สรุปผลการปฏิบัติตามมาตรการป้องกันและแก้ไขผลกระทบสิ่งแวดล้อม โครงการผลิตไอน้ำและไฟฟ้าร่วมเมืองระยอง โดยใช้ก๊าซธรรมชาติเป็นเชื้อเพลิง
ของบริษัท ไออาร์พีซี คลีน พาวเวอร์ จำกัด ระหว่างเดือนกรกฎาคมถึงธันวาคม พ.ศ. 2565

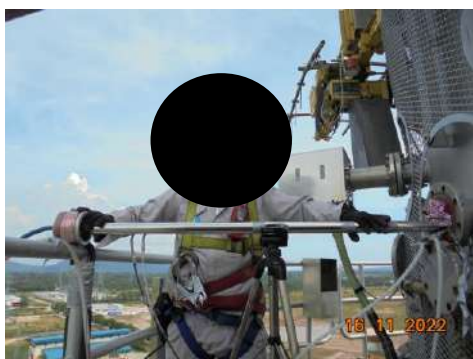
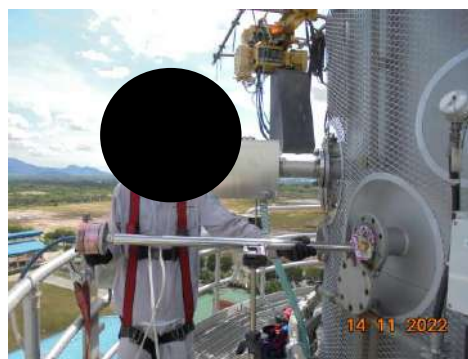
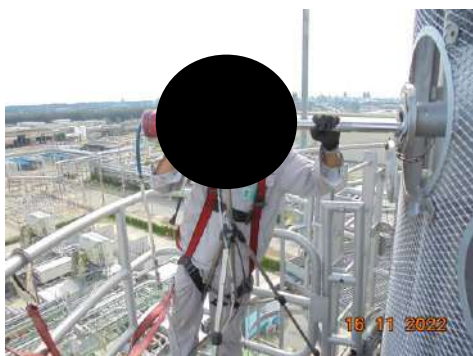
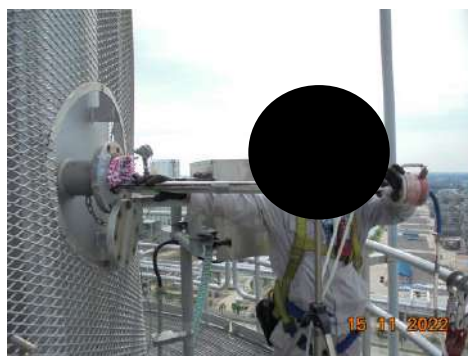
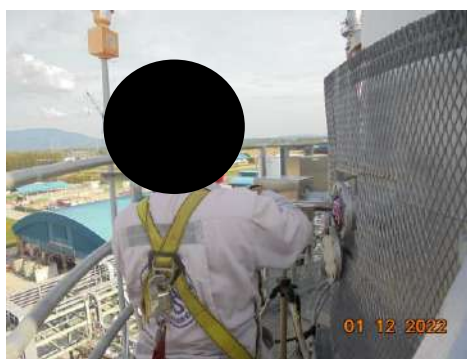
ภาพที่ 2.2-1 ปล่องระบายของหน่วยงานผลิตน้ำ

| มาตรการป้องกันและแก้ไขผลกระทบสิ่งแวดล้อม | สถานที่ดำเนินการ | รายละเอียดการปฏิบัติตามมาตรการ | ปัญหา อุปสรรค และการแก้ไข | เอกสาร/ภาพถ่ายประกอบ การปฏิบัติตามมาตรการ |
|---|---|---|---|---|
| <p>2. คุณภาพอากาศ</p> <p>2.1 การควบคุมอัตราการระบายมลพิษทางปล่องระบายอากาศ</p> <ul style="list-style-type: none"> - ควบคุมอัตราการระบายมลพิษของปล่องระบายจากหน่วยผลิตไอน้ำ (Heat Recovery Steam Generator ; HRSG) (ใช้ระบบควบคุมมลพิษแบบ Dry Low NO_x) และปล่องเครื่องผลิตไอน้ำ (Auxiliary Boiler) ไม่ให้เกินค่าตามที่ระบุไว้ในรายงานการประเมินผลกระทบสิ่งแวดล้อม (ที่ความดัน 1 บรรยากาศ (อุณหภูมิ 25 องศาเซลเซียสและออกซิเจนร้อยละ 7) ดังนี้ <p>* ปล่องระบายของหน่วยผลิตไอน้ำ HRSG ดังนี้</p> <p>** HRSG 1 (HRSG 21)</p> <ul style="list-style-type: none"> - ก๊าซไนโตรเจนไดออกไซด์ (NO_x) ไม่เกิน 45 พีพีเอ็ม และไม่เกิน 3.396 กรัม/วินาที - ก๊าซซัลเฟอร์ไดออกไซด์ (SO₂) ไม่เกิน 3.6 พีพีเอ็ม และไม่เกิน 0.378 กรัม/วินาที - ฝุ่นละออง ไม่เกิน 4.2 มิลลิกรัม/ลูกบาศก์เมตรพีพีเอ็ม และไม่เกิน 0.168 กรัม/วินาที | <ul style="list-style-type: none"> - ปล่องระบายมลพิษทางอากาศของโครงการ (HRSG 6 ปล่อง และ Auxiliary Boiler 1 ปล่อง) | <ul style="list-style-type: none"> - บริษัทฯ ควบคุมการระบายสารมลพิษทางอากาศจากปล่องระบายอากาศให้อยู่ในเกณฑ์ที่กำหนด โดยอ้างอิงที่สภาวะมาตรฐานอุณหภูมิ 25 องศาเซลเซียส ความดัน 1 บรรยากาศ ที่สภาวะแห้ง โดยมีปริมาตรอากาศส่วนเกินในการเผาไหม้ (% excess air) ร้อยละ 50 หรือมีปริมาตรอากาศเสียที่ออกซิเจนส่วนเกิน (% excess air) ร้อยละ 7 โดยในระหว่างเดือนกรกฎาคมถึงธันวาคม พ.ศ. 2565 ได้ดำเนินการตรวจวัดคุณภาพอากาศจากปล่องระบายอากาศ จำนวน 5 ปล่อง เมื่อวันที่ 14-16 พฤศจิกายน และ 12 ธันวาคม พ.ศ. 2565 โดยมีรายละเอียดดังนี้ <p>ปล่อง HRSG 1 (HRSG 21)</p> <ul style="list-style-type: none"> • NO_x มีค่าเท่ากับ 21 ppm ที่ 7%O₂ อัตราการระบายเท่ากับ 1.603 กรัมต่อวินาที • SO₂ มีค่าเท่ากับ <0.2 ppm ที่ 7%O₂ อัตราการระบายเท่ากับ <0.0223 กรัมต่อวินาที • TSP มีค่าเท่ากับ 1.7 mg/m³ ที่ 7%O₂ อัตราการระบายเท่ากับ 0.0682 กรัมต่อวินาที | ไม่พบปัญหา และอุปสรรค | <ul style="list-style-type: none"> - ภาพที่ 2.2-1 ปล่องระบายของหน่วยงานผลิตไอน้ำ - รายละเอียดแสดงในบทที่ 3 |

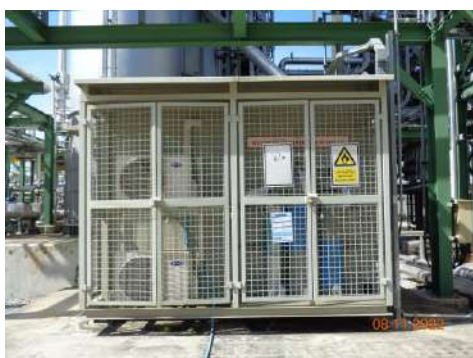
ภาพที่ 2.2-2 ระบบ CEMs ภายในพื้นที่โครงการ

| มาตรการป้องกันและแก้ไขผลกระทบสิ่งแวดล้อม | สถานที่ดำเนินการ | รายละเอียดการปฏิบัติตามมาตรการ | ปัญหา อุปสรรค และการแก้ไข | เอกสาร/ภาพถ่ายประกอบ การปฏิบัติตามมาตรการ |
|---|---|--|---|---|
| - ติดตั้งระบบตรวจวัดคุณภาพอากาศที่ระบายออกจากปล่องระบายด้วยระบบติดตามตรวจวัดมลพิษทางอากาศจากอุตสาหกรรมอย่างต่อเนื่อง (CEMs) โดยวิธีการติดตั้งระบบติดตามตรวจวัดมลพิษทางอากาศจากอุตสาหกรรมอย่างต่อเนื่อง (CEMs) ให้เป็นไปตามวิธีการของ US.EPA สำหรับค่าที่ตรวจวัด ได้แก่ ก๊าซออกไซด์ของไนโตรเจน (NO _x) และก๊าซออกซิเจน (O ₂) โดยรายงานผลเป็นค่าเฉลี่ยราย 1 ชั่วโมง ที่สภาวะแห้ง อุณหภูมิ 25 องศาเซลเซียส ความดัน 1 บรรยากาศ และปริมาตรอากาศส่วนเกินร้อยละ 7 | - ปล่องระบายมลพิษทางอากาศของโครงการ (HRSG 6 ปล่อง และ Auxiliary Boiler 1 ปล่อง) | - บริษัทฯ ได้ติดตั้งระบบตรวจวัดคุณภาพอากาศที่ระบายออกจากปล่องระบายด้วยระบบติดตามตรวจวัดมลพิษทางอากาศจากอุตสาหกรรมอย่างต่อเนื่อง (CEMs) สำหรับค่าที่ตรวจวัด ได้แก่ ก๊าซออกไซด์ของไนโตรเจน (NO _x) และก๊าซออกซิเจน (O ₂) โดยผลการตรวจวัดจะแสดงผลในที่ห้องควบคุม รวมทั้งได้มีการส่งข้อมูลผ่านระบบ WAN/LAN ไปยังระบบ Environmental Quality Monitoring System ของเขตประกอบการฯ ไออาร์พีซีและส่งต่อข้อมูลเพื่อรายงานไปยังกรมโรงงานอุตสาหกรรม | ไม่พบปัญหา และอุปสรรค | - ภาพ ที่ 2.2-2 ระบบ CEMs ภายใน พื้นที่โครงการ - ภาพ ที่ 2.2-3 การแสดงผลที่ห้องควบคุม - ภาพที่ 2.2-4 ระบบ EQMS ของเขตประกอบการฯ ไออาร์พีซี - เอกสารแนบที่ 12 ผลการตรวจวัดคุณภาพอากาศจากปล่องอย่างต่อเนื่อง |

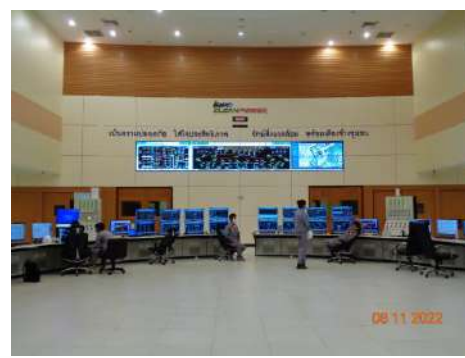
ภาพที่ 2.2-3 การแสดงผลที่ห้องควบคุม

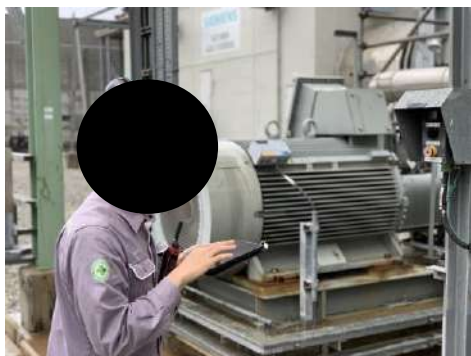
ภาพที่ 2.2-4 ระบบ EQMS ของเขตประกอบการฯ
ไออาร์พีซี

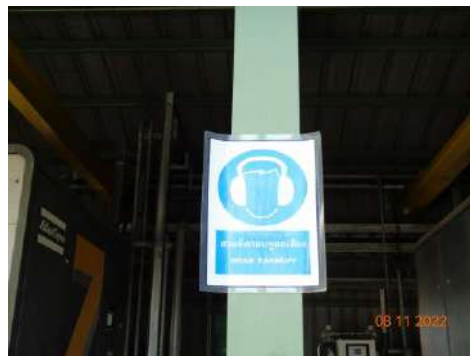
ภาพที่ 2.2-5 ป้ายเตือน/สัญลักษณ์ในบริเวณที่กำหนดให้
ผู้ปฏิบัติงานสวมใส่อุปกรณ์ลดเสียงส่วนบุคคล

| มาตรการป้องกันและแก้ไขผลกระทบสิ่งแวดล้อม | สถานที่ดำเนินการ | รายละเอียดการปฏิบัติตามมาตรการ | ปัญหา อุปสรรค และการแก้ไข | เอกสาร/ภาพถ่ายประกอบ การปฏิบัติตามมาตรการ |
|--|---|---|---|---|
| 3. เสียง - จัดทำสัญลักษณ์หรือป้ายเตือนในบริเวณที่มีระดับเสียงดังเกิน 85 เดซิเบล(เอ) | - พื้นที่โครงการ | - บริษัทฯ ได้จัดทำสัญลักษณ์หรือป้ายเตือนในบริเวณที่มีระดับเสียงดังเกิน 85 เดซิเบล(เอ) โดยบริเวณที่มีป้ายเตือนพนักงานหรือผู้ปฏิบัติงานในพื้นที่ดังกล่าวจะต้องสวมใส่อุปกรณ์ป้องกันเสียงดัง | ไม่พบปัญหา และอุปสรรค | - ภาพที่ 2.2-5 ป้ายเตือน/สัญลักษณ์ บริเวณที่กำหนดให้ผู้ปฏิบัติงานสวมใส่อุปกรณ์ลดเสียงส่วนบุคคล |

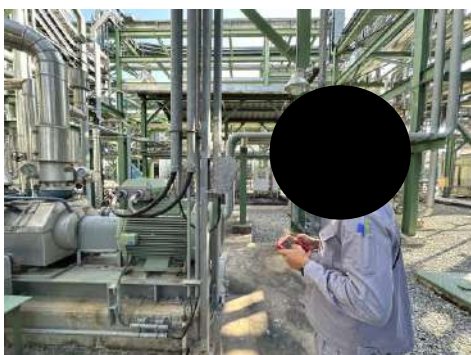
ภาพที่ 2.2-6 พนักงานสวมใส่อุปกรณ์ป้องกัน
อันตรายส่วนบุคคล

| มาตรการป้องกันและแก้ไขผลกระทบสิ่งแวดล้อม | สถานที่ดำเนินการ | รายละเอียดการปฏิบัติตามมาตรการ | ปัญหา อุปสรรค และการแก้ไข | เอกสาร/ภาพถ่ายประกอบ การปฏิบัติตามมาตรการ |
|--|---|---|---|---|
| - ติดตั้งป้ายเตือนหรือเครื่องหมาย/สัญลักษณ์แสดงบริเวณที่กำหนดให้ผู้ถือปฏิบัติงานทุกคนต้องสวมใส่อุปกรณ์ลดเสียงส่วนบุคคลให้ชัดเจน | - พื้นที่โครงการ | - บริษัทฯ มีการติดตั้งป้ายเตือนหรือเครื่องหมาย/สัญลักษณ์ในบริเวณที่มีเสียงดังอย่างชัดเจน และควบคุมให้ผู้ปฏิบัติงานทุกคนต้องสวมใส่อุปกรณ์ลดเสียงส่วนบุคคลอย่างเคร่งครัด | ไม่พบปัญหา และอุปสรรค | - ภาพที่ 2.2-6 พนักงานสวมใส่อุปกรณ์ป้องกันอันตรายส่วนบุคคล |
| - จัดให้มีอุปกรณ์ป้องกันอันตรายส่วนบุคคล เช่น ที่อุดหู และที่ครอบหู สำหรับพนักงานที่ปฏิบัติงานหรือผู้ที่เข้าไปในพื้นที่ที่มีระดับเสียงดังมากกว่า 85 เดซิเบล(เอ) และมีอุปกรณ์ดังกล่าวสำรองไว้อย่างเพียงพอ | - พื้นที่โครงการ | - บริษัทฯ ได้จัดเตรียมอุปกรณ์ป้องกันอันตรายส่วนบุคคล เช่น ที่อุดหู และที่ครอบหู สำหรับพนักงานที่ปฏิบัติงานหรือผู้ที่เข้าไปในพื้นที่ที่มีระดับเสียงดังมากกว่า 85 เดซิเบล(เอ) โดยจัดเตรียมอุปกรณ์ดังกล่าวสำรองไว้อย่างเพียงพอ | ไม่พบปัญหา และอุปสรรค | - ภาพที่ 2.2-6 พนักงานสวมใส่อุปกรณ์ป้องกันอันตรายส่วนบุคคล |

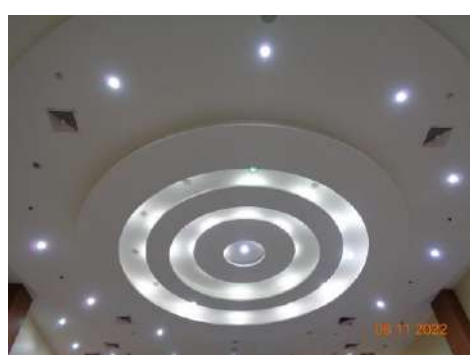
ภาพที่ 2.2-7 ห้องควบคุมที่มีระบบปรับอากาศ
เพื่อหลีกเลี่ยงการสัมผัสโดยตรง

| มาตรการป้องกันและแก้ไขผลกระทบสิ่งแวดล้อม | สถานที่ดำเนินการ | รายละเอียดการปฏิบัติตามมาตรการ | ปัญหา อุปสรรค และการแก้ไข | เอกสาร/ภาพถ่ายประกอบ การปฏิบัติตามมาตรการ |
|--|---|---|---|--|
| - ให้นักงานทำงานในห้องควบคุมที่มีระบบปรับอากาศเพื่อหลีกเลี่ยงการสัมผัสเสียงโดยตรง | - พื้นที่โครงการ | - บริษัทฯ ได้จัดให้พนักงานทำงานในห้องควบคุมที่มีระบบปรับอากาศเพื่อหลีกเลี่ยงการสัมผัสเสียงโดยตรง | ไม่พบปัญหา และอุปสรรค | - ภาพที่ 2.2-7 ห้องควบคุม (Control Room) |

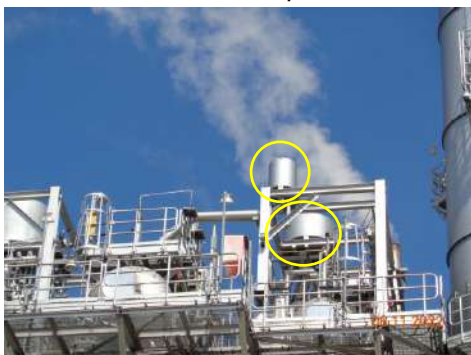
ภาพที่ 2.2-8 อุปกรณ์ลดเสียง (Silencer)

| มาตรการป้องกันและแก้ไขผลกระทบสิ่งแวดล้อม | สถานที่ดำเนินการ | รายละเอียดการปฏิบัติตามมาตรการ | ปัญหา อุปสรรค และการแก้ไข | เอกสาร/ภาพถ่ายประกอบ การปฏิบัติตามมาตรการ |
|--|---|---|---|--|
| - ติดตั้งอุปกรณ์ลดเสียง (silencer) บริเวณวาล์วที่มีเสียงดัง เช่น วาล์วของท่อระบายไอน้ำ เป็นต้น | - พื้นที่โครงการ | - บริษัทฯ ได้ติดตั้งอุปกรณ์ลดเสียง (silencer) บริเวณวาล์วที่มีเสียงดัง เช่น วาล์วของท่อระบายไอน้ำ เป็นต้น เรียบร้อยแล้ว | ไม่พบปัญหา และอุปสรรค | - ภาพที่ 2.2-8 อุปกรณ์ลดเสียง (silencer) |

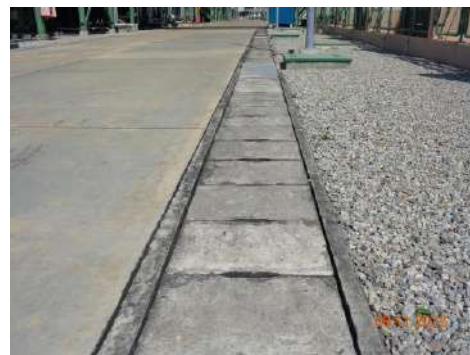
ภาพที่ 2.2-9 รางระบายน้ำฝนไม่ปนเปื้อน

| มาตรการป้องกันและแก้ไขผลกระทบสิ่งแวดล้อม | สถานที่ดำเนินการ | รายละเอียดการปฏิบัติตามมาตรการ | ปัญหา อุปสรรค และการแก้ไข | เอกสาร/ภาพถ่ายประกอบ การปฏิบัติตามมาตรการ |
|--|---|--|---|--|
| 5. ระบบระบายน้ำและป้องกันน้ำท่วม - จัดสร้างระบบรวบรวมน้ำฝนภายในพื้นที่โครงการเชื่อมต่อกับระบบระบายน้ำฝนของเขตประกอบการอุตสาหกรรมไออาร์พีซี | - พื้นที่โครงการ | - บริษัทฯ ได้สร้างระบบรวบรวมน้ำฝนภายในพื้นที่โครงการ โดยน้ำฝนปนเปื้อนจะรวบรวมไปยังหน่วยแยกน้ำ-น้ำมัน ก่อนส่งไปยังบ่อรวบรวมน้ำทิ้ง (Retention Pond) ส่วนน้ำฝนที่ไม่ปนเปื้อนรวบรวมสู่บ่อรวบรวมน้ำฝน (Holding Pond) ซึ่งเชื่อมต่อกับระบบระบายน้ำฝนของเขตประกอบการฯ ไออาร์พีซี | ไม่พบปัญหา และอุปสรรค | - ภาพที่ 2.2-9 รางระบายน้ำฝนไม่ปนเปื้อน |

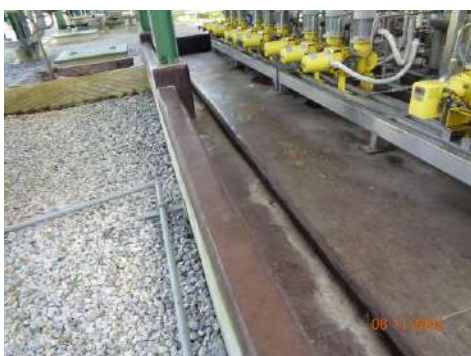
ภาพที่ 2.2-10 รางระบายน้ำฝนที่อาจปนเปื้อน

| มาตรการป้องกันและแก้ไขผลกระทบสิ่งแวดล้อม | สถานที่ดำเนินการ | รายละเอียดการปฏิบัติตามมาตรการ | ปัญหา อุปสรรค และการแก้ไข | เอกสาร/ภาพถ่ายประกอบ การปฏิบัติตามมาตรการ |
|--|---|---|---|--|
| 4. คุณภาพน้ำ - จัดให้มีระบบระบายน้ำฝนที่ตกในพื้นที่ทั่วไปกับน้ำฝนที่ตกในบริเวณพื้นที่ที่อาจมีการปนเปื้อนของน้ำมัน เพื่อรวบรวมไปบำบัดขั้นต้นที่ บ่อแยกน้ำ-น้ำมัน ก่อนระบายน้ำที่แยกน้ำมันออกแล้วลงสู่ระบบรวบรวมน้ำทิ้งและระบายลงสู่ระบบรวบรวมน้ำเสียส่วนกลางของเขตประกอบการอุตสาหกรรมไออาร์พีซี | - พื้นที่โครงการ | - บริษัทฯ ได้ออกแบบระบบระบายน้ำฝนที่ตกในพื้นที่ทั่วไปแยกจากน้ำฝนที่ตกในบริเวณพื้นที่ที่อาจมีการปนเปื้อนของน้ำมันและสารเคมี โดยน้ำฝนในพื้นที่ทั่วไประบายลงสู่บ่อรวบรวมน้ำฝน (Holding Pond) และเชื่อมต่อกับระบบระบายน้ำฝนของเขตประกอบการฯ ไออาร์พีซี ส่วนน้ำฝนที่อาจปนเปื้อนมีบ่อรวบรวม (Sump) และส่งไปที่หน่วยแยกน้ำ-น้ำมัน (Oil Separator) เพื่อแยกน้ำมันออกก่อนจะระบายน้ำไปยังบ่อพักน้ำทิ้งของโครงการฯ (Retention Pond) และระบายลงสู่ระบบรวบรวมน้ำเสียส่วนกลางของเขตประกอบการฯ ไออาร์พีซีต่อไป | ไม่พบปัญหา และอุปสรรค | - ภาพที่ 2.2-9 รางระบายน้ำฝนไม่ปนเปื้อน - ภาพที่ 2.2-10 รางระบายน้ำฝนที่อาจปนเปื้อน |

| มาตรการป้องกันและแก้ไขผลกระทบสิ่งแวดล้อม | สถานที่ดำเนินการ | รายละเอียดการปฏิบัติตามมาตรการ | ปัญหา อุปสรรค และการแก้ไข | เอกสาร/ภาพถ่ายประกอบ การปฏิบัติตามมาตรการ |
|--|---|--|---|--|
| - รวมน้ำฝนที่อาจมีการปนเปื้อนไปยังถังแยกน้ำ-น้ำมัน เพื่อทำการแยกน้ำมันออกก่อนส่งไปยังบ่อพักน้ำทิ้งของโครงการ | - พื้นที่โครงการ | - บริษัทฯ ได้รวมน้ำฝนที่อาจมีการปนเปื้อนไปยัง ถังแยกน้ำ-น้ำมัน เพื่อทำการแยกน้ำมันออกก่อนส่งไปยังบ่อพักน้ำทิ้งของโครงการ (Retention Pond) | ไม่พบปัญหา และอุปสรรค | - เอกสารแนบที่ 19 ระบบรางระบายน้ำฝนของโครงการ - ภาพที่ 2.2-10 รางระบายน้ำฝนที่อาจปนเปื้อน |

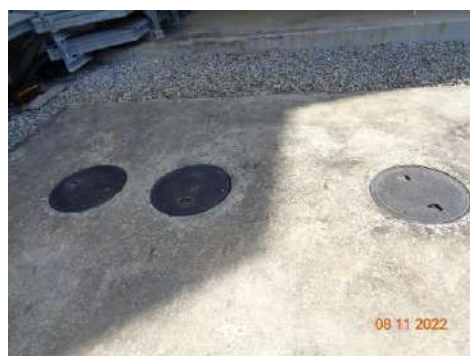
ภาพที่ 2.2-11 ระบบบำบัดน้ำเสียสำเร็จรูป

| มาตรการป้องกันและแก้ไขผลกระทบสิ่งแวดล้อม | สถานที่ดำเนินการ | รายละเอียดการปฏิบัติตามมาตรการ | ปัญหา อุปสรรค และการแก้ไข | เอกสาร/ภาพถ่ายประกอบ การปฏิบัติตามมาตรการ |
|--|---|---|---|--|
| - จัดให้มีระบบบำบัดน้ำเสียสำเร็จรูป แบบที่มีประสิทธิภาพในการบำบัดน้ำเสียจากการอุปโภคและบริโภคของพนักงานทั้งหมดของโครงการ ให้เป็นไปตามเกณฑ์มาตรฐานก่อนระบายลงสู่ระบบรวบรวมน้ำเสียส่วนกลางของเขตประกอบการอุตสาหกรรมไออาร์พีซี | - พื้นที่โครงการ | - บริษัทฯ ได้จัดให้มีระบบบำบัดน้ำเสียสำเร็จรูปที่มีประสิทธิภาพในการบำบัดน้ำเสียจากการอุปโภค และบริโภคของพนักงานทั้งหมดของโครงการ ให้เป็นไปตามเกณฑ์มาตรฐานก่อนระบายลงสู่ระบบรวบรวมน้ำเสียส่วนกลางของเขตประกอบการฯ ไออาร์พีซี | ไม่พบปัญหา และอุปสรรค | - ภาพที่ 2.2-11 ระบบบำบัดน้ำเสียสำเร็จรูป |

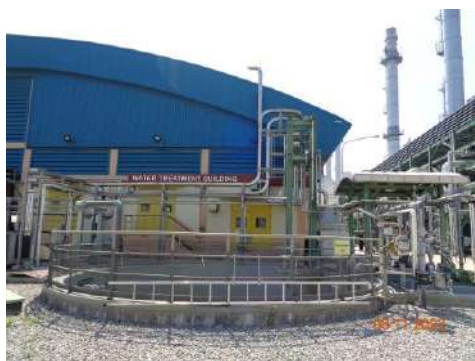
ภาพที่ 2.2-12 ถังปรับสภาพน้ำให้เป็นกลาง

| มาตรการป้องกันและแก้ไขผลกระทบสิ่งแวดล้อม | สถานที่ดำเนินการ | รายละเอียดการปฏิบัติตามมาตรการ | ปัญหา อุปสรรค และการแก้ไข | เอกสาร/ภาพถ่ายประกอบ การปฏิบัติตามมาตรการ |
|--|---|---|---|--|
| - จัดให้มีถังปรับสภาพให้เป็นกลางเพื่อบำบัดน้ำทิ้งจากระบบผลิตน้ำปราศจากแร่ธาตุ | - พื้นที่โครงการ | - บริษัทฯ จัดให้มีถังปรับสภาพ (Neutralization Pond) ให้เป็นกลางเพื่อบำบัดน้ำทิ้งจากระบบผลิตน้ำปราศจากแร่ธาตุ | ไม่พบปัญหา และอุปสรรค | - ภาพที่ 2.2-12 ถังปรับสภาพให้เป็นกลาง (Neutralization Pond) |

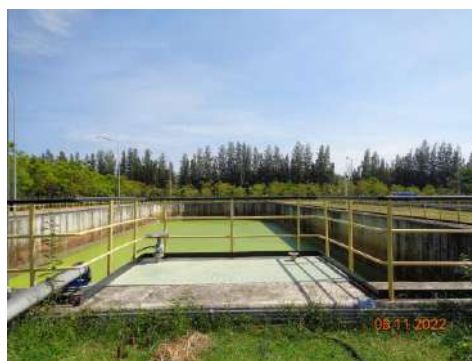
ภาพที่ 2.2-13 บ่อพักน้ำทิ้งของโครงการ

| มาตรการป้องกันและแก้ไขผลกระทบสิ่งแวดล้อม | สถานที่ดำเนินการ | รายละเอียดการปฏิบัติตามมาตรการ | ปัญหา อุปสรรค และการแก้ไข | เอกสาร/ภาพถ่ายประกอบ การปฏิบัติตามมาตรการ |
|--|---|---|---|--|
| - จัดให้มีบ่อพักน้ำทิ้ง เพื่อเก็บพักและตรวจสอบลักษณะน้ำทิ้งก่อนนำกลับมาใช้ประโยชน์ | - พื้นที่โครงการ | - บริษัทฯ จัดให้มีบ่อพักน้ำทิ้ง (Retention Pond) เพื่อเก็บพักและตรวจสอบลักษณะน้ำทิ้งก่อนนำกลับมาใช้ประโยชน์ | ไม่พบปัญหา และอุปสรรค | - ภาพที่ 2.2-13 บ่อพักน้ำทิ้งของโครงการ (Retention Pond) |

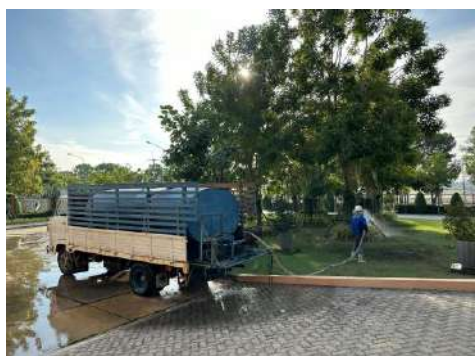
ภาพที่ 2.2-14 การนำน้ำทิ้งกลับมาใช้ใหม่

| มาตรการป้องกันและแก้ไขผลกระทบสิ่งแวดล้อม | สถานที่ดำเนินการ | รายละเอียดการปฏิบัติตามมาตรการ | ปัญหา อุปสรรค และการแก้ไข | เอกสาร/ภาพถ่ายประกอบ การปฏิบัติตามมาตรการ |
|--|---|--|---|---|
| - นำน้ำจากบ่อพักน้ำทิ้งกลับมาใช้ประโยชน์ให้มากที่สุด เช่น การรด น้ำต้นไม้ในพื้นที่โครงการ การล้างทำความสะอาดพื้น เป็นต้น | - พื้นที่โครงการ | - บริษัทฯ ได้นำน้ำจากบ่อพักน้ำทิ้งกลับมาใช้ประโยชน์ให้มากที่สุด เช่น การรดน้ำต้นไม้ในพื้นที่โครงการ การล้างทำความสะอาดพื้น เป็นต้น | ไม่พบปัญหา และอุปสรรค | - ภาพที่ 2.2-15 การนำ น้ำทิ้งกลับมาใช้ใหม่ |

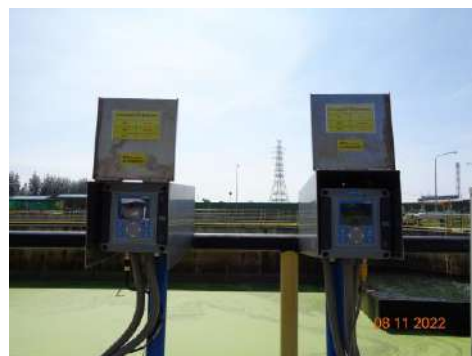
ภาพที่ 2.2-15 ระบบตรวจวัดน้ำทิ้งแบบอัตโนมัติ

| มาตรการป้องกันและแก้ไขผลกระทบสิ่งแวดล้อม | สถานที่ดำเนินการ | รายละเอียดการปฏิบัติตามมาตรการ | ปัญหา อุปสรรค และการแก้ไข | เอกสาร/ภาพถ่ายประกอบ การปฏิบัติตามมาตรการ |
|--|---|--|---|---|
| - ติดตั้งระบบตรวจวัดน้ำทิ้งแบบอัตโนมัติ เช่น เครื่องตรวจวัด อุณหภูมิ เครื่องตรวจวัดความเป็นกรดและด่าง เป็นต้น | - พื้นที่โครงการ | - ปัจจุบันโครงการฯ ทำการติดตั้งระบบตรวจวัดน้ำทิ้งแบบอัตโนมัติ บริเวณบ่อพักน้ำทิ้ง (Retention Pond) ก่อนระบายน้ำทิ้งเข้าสู่ระบบ บำบัดของเขตประกอบการฯ ซึ่งบริษัทฯ ได้ตรวจสอบจากเขต ประกอบการฯ ไออาร์พีซีและจากที่ปรึกษาด้านสิ่งแวดล้อม เพื่อ ควบคุมคุณภาพน้ำทิ้งให้อยู่ในเกณฑ์มาตรฐานกำหนด แล้วในเดือน กรกฎาคม พ.ศ. 2561 จนถึงปัจจุบัน รวมถึงมีแผนในการติดตั้ง เครื่องตรวจวัดค่าการนำไฟฟ้า (Conductivity) แบบต่อเนื่อง แล้วเสร็จภายในปี พ.ศ. 2566 | ไม่พบปัญหา และอุปสรรค | - ภาพที่ 2.2-14 ระบบ ตรวจวัดน้ำทิ้งแบบ อัตโนมัติ |

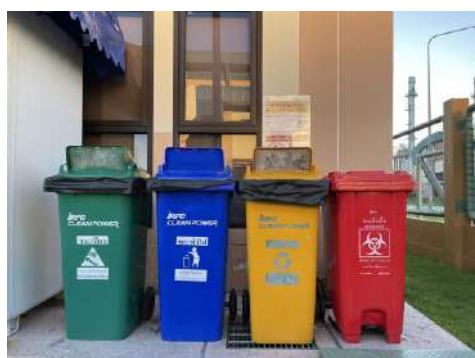
ภาพที่ 2.2-16 ถังรองรับขยะมูลฝอย 3 ประเภท

| มาตรการป้องกันและแก้ไขผลกระทบสิ่งแวดล้อม | สถานที่ดำเนินการ | รายละเอียดการปฏิบัติตามมาตรการ | ปัญหา อุปสรรค และการแก้ไข | เอกสาร/ภาพถ่ายประกอบ การปฏิบัติตามมาตรการ |
|---|---|---|---|--|
| 6. การจัดการขยะมูลฝอยและกากของเสีย - จัดให้มีถังรองรับขยะมูลฝอย 3 ประเภท ได้แก่ ขยะมูลฝอยทั่วไป ขยะมูลฝอยรีไซเคิล และขยะอันตรายจากสำนักงาน | - พื้นที่โครงการ | - บริษัทฯ จัดให้มีถังรับรองขยะมูลฝอย 3 ประเภท ได้แก่ ขยะทั่วไป ขยะเปียก และขยะรีไซเคิลกระจายอยู่โดยรอบพื้นที่โครงการ | ไม่พบปัญหา และอุปสรรค | - ภาพที่ 2.2-16 ถังรองรับ ขยะมูลฝอย 3 ประเภท |

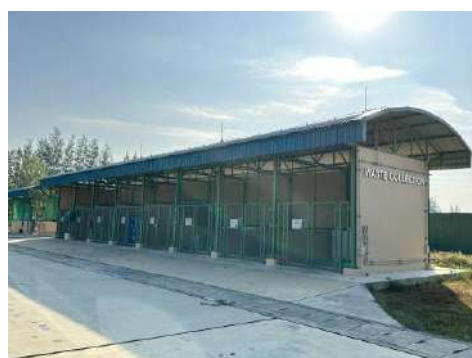
ภาพที่ 2.2-17 อาคารเก็บวัสดุที่ไม่ใช้แล้วที่มีหลังคาปกคลุม

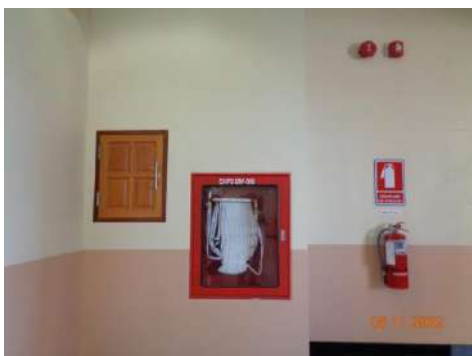
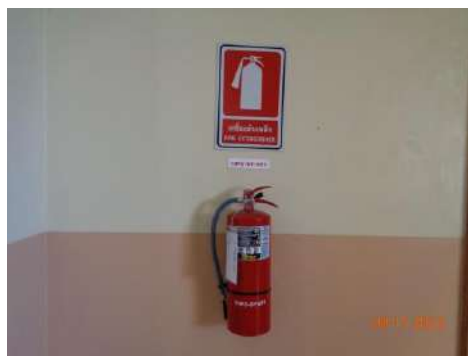
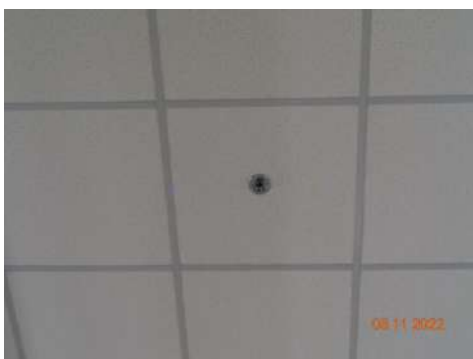
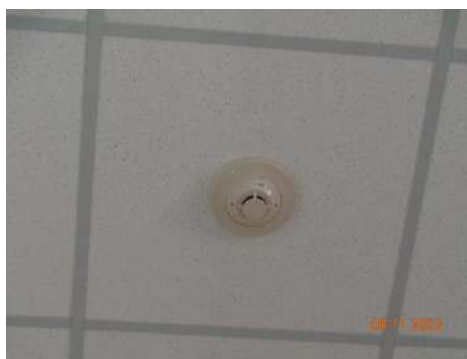
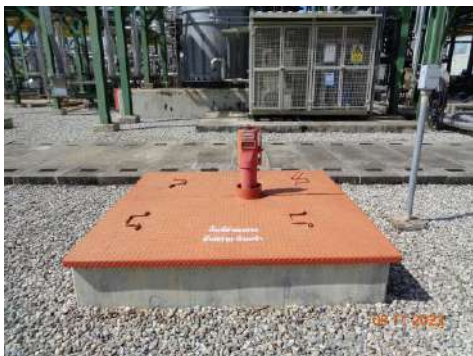
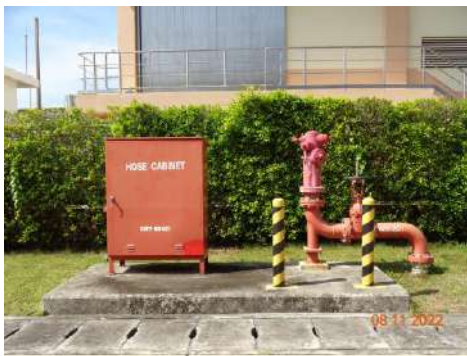
ภาพที่ 2.2-30 อุปกรณ์ป้องกันอัคคีภัย (ภายในและภายนอก)

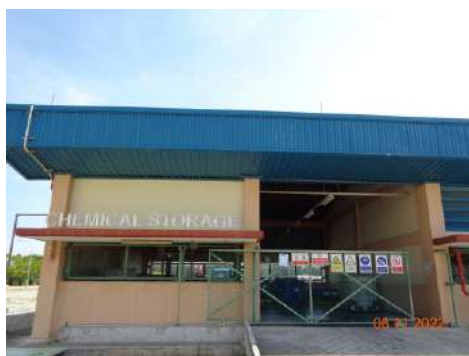
ภาพที่ 2.2-36 พื้นที่จัดเก็บสารเคมีที่มีระบบระบายอากาศ

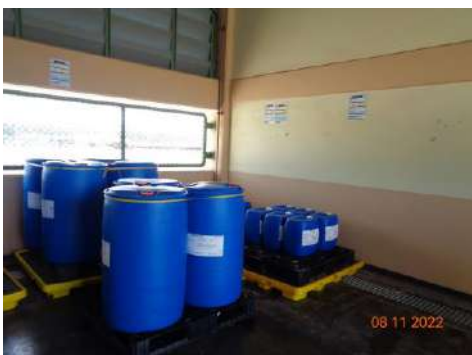
ภาพที่ 2.2-37 ภาชนะรองรับถังบรรจุสารเคมี

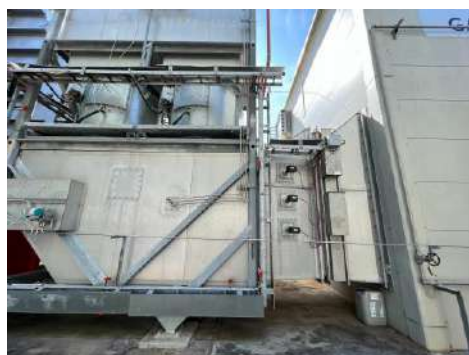
ภาพที่ 2.2-38 ระบบตรวจวัดระดับ Lower Explosive Limit (LEL)

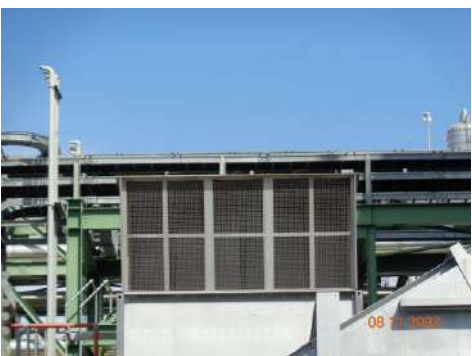
ภาพที่ 2.2-39 ระบบระบายความร้อนในท้องถิ่นกังหันก๊าซ

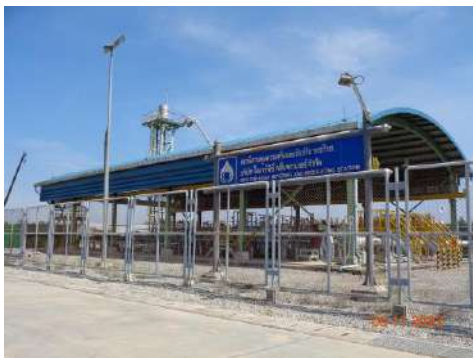
ภาพที่ 2.2-44 สถานีควบคุมความดันและวัดปริมาตร
ก๊าซ (MRS)

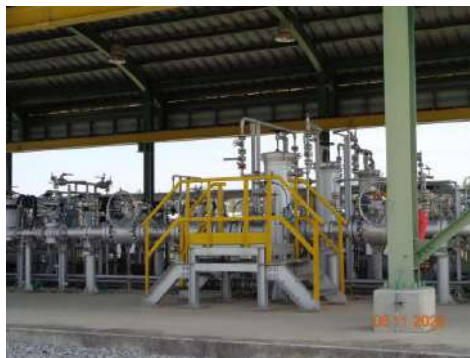
ภาพที่ 2.2-45 ตัวอย่างอุปกรณ์ความปลอดภัยต่าง ๆ
ของระบบท่อก๊าซธรรมชาติ

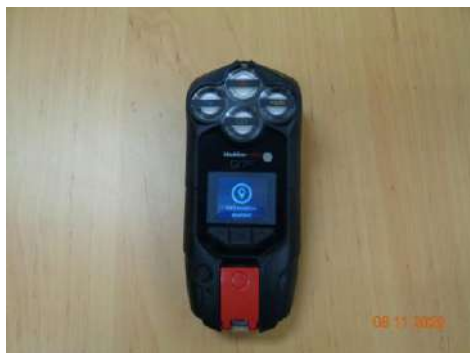
ภาพที่ 2.2-47 เครื่องตรวจจับก๊าซ
