#### 1.1 ความเป็นมาของโครงการ

ดังนั้น บริษัท น้ำตาลทิพย์กำแพงเพชร จำกัด ซึ่งตระหนักถึงการดำเนินงานด้านสิ่งแวดล้อมจึงมอบหมายให้บริษัท เอส.พี.เอส. คอนสตรัคชั่น เซอร์วิส จำกัด ซึ่งเป็นบริษัทที่ปรึกษาทางด้านสิ่งแวดล้อมเป็นผู้ดำเนินการติดตามตรวจสอบการปฏิบัติตามมาตรการป้องกันและแก้ไขผลกระทบสิ่งแวดล้อมและมาตรการติดตามตรวจสอบผลกระทบสิ่งแวดล้อมของโครงการ (ระยะดำเนินการ) ส่วนขยาย (ระยะที่ 2) ประจำปี 2565 ตามมาตรการที่เสนอไว้ในรายงานการวิเคราะห์ผลกระทบสิ่งแวดล้อมของโครงการ โดยรายงานฉบับนี้เป็นรายงานผลการปฏิบัติตามมาตรการฯ ประจำปีเดือนกรกฎาคม-ธันวาคม 2565 เพื่อนำเสนอต่อหน่วยงานที่เกี่ยวข้องต่อไป

โครงการอุตสาหกรรมน้ำตาล จังหวัดกำแพงเพชร ส่วนขยาย (ระยะที่ 2) ของบริษัท น้ำตาลทิพย์กำแพงเพชร จำกัด ตั้งอยู่ภายในพื้นที่เดียวกับโครงการอุตสาหกรรมน้ำตาล จังหวัดกำแพงเพชร (ระยะที่ 1) ซึ่งอยู่บริเวณหลักกิโลเมตรที่ 32 ของทางหลวงหมายเลข 1280 ในเขตตำบลเทพนิมิต และตำบลวังชะโอน อำเภอบึงสามัคคี ตำบลวังแฉ่ม อำเภอดงหลวง และตำบลถาวรพัฒนา อำเภอรายทองวัฒนา จังหวัดกำแพงเพชรห่างจากอำเภอเมือง จังหวัดกำแพงเพชร ประมาณ 65 กิโลเมตร (รูปที่ 1.2-1) พื้นที่ปัจจุบันส่วนใหญ่เป็นไร่อ้อยสวนผลไม้ และนาข้าวบางส่วน ขอบเขตพื้นที่โครงการครอบคลุม ตำบลเทพนิมิต และตำบลวังชะโอน อำเภอบึงสามัคคี ตำบลวังแฉ่ม อำเภอดงหลวง และตำบลถาวรพัฒนา อำเ

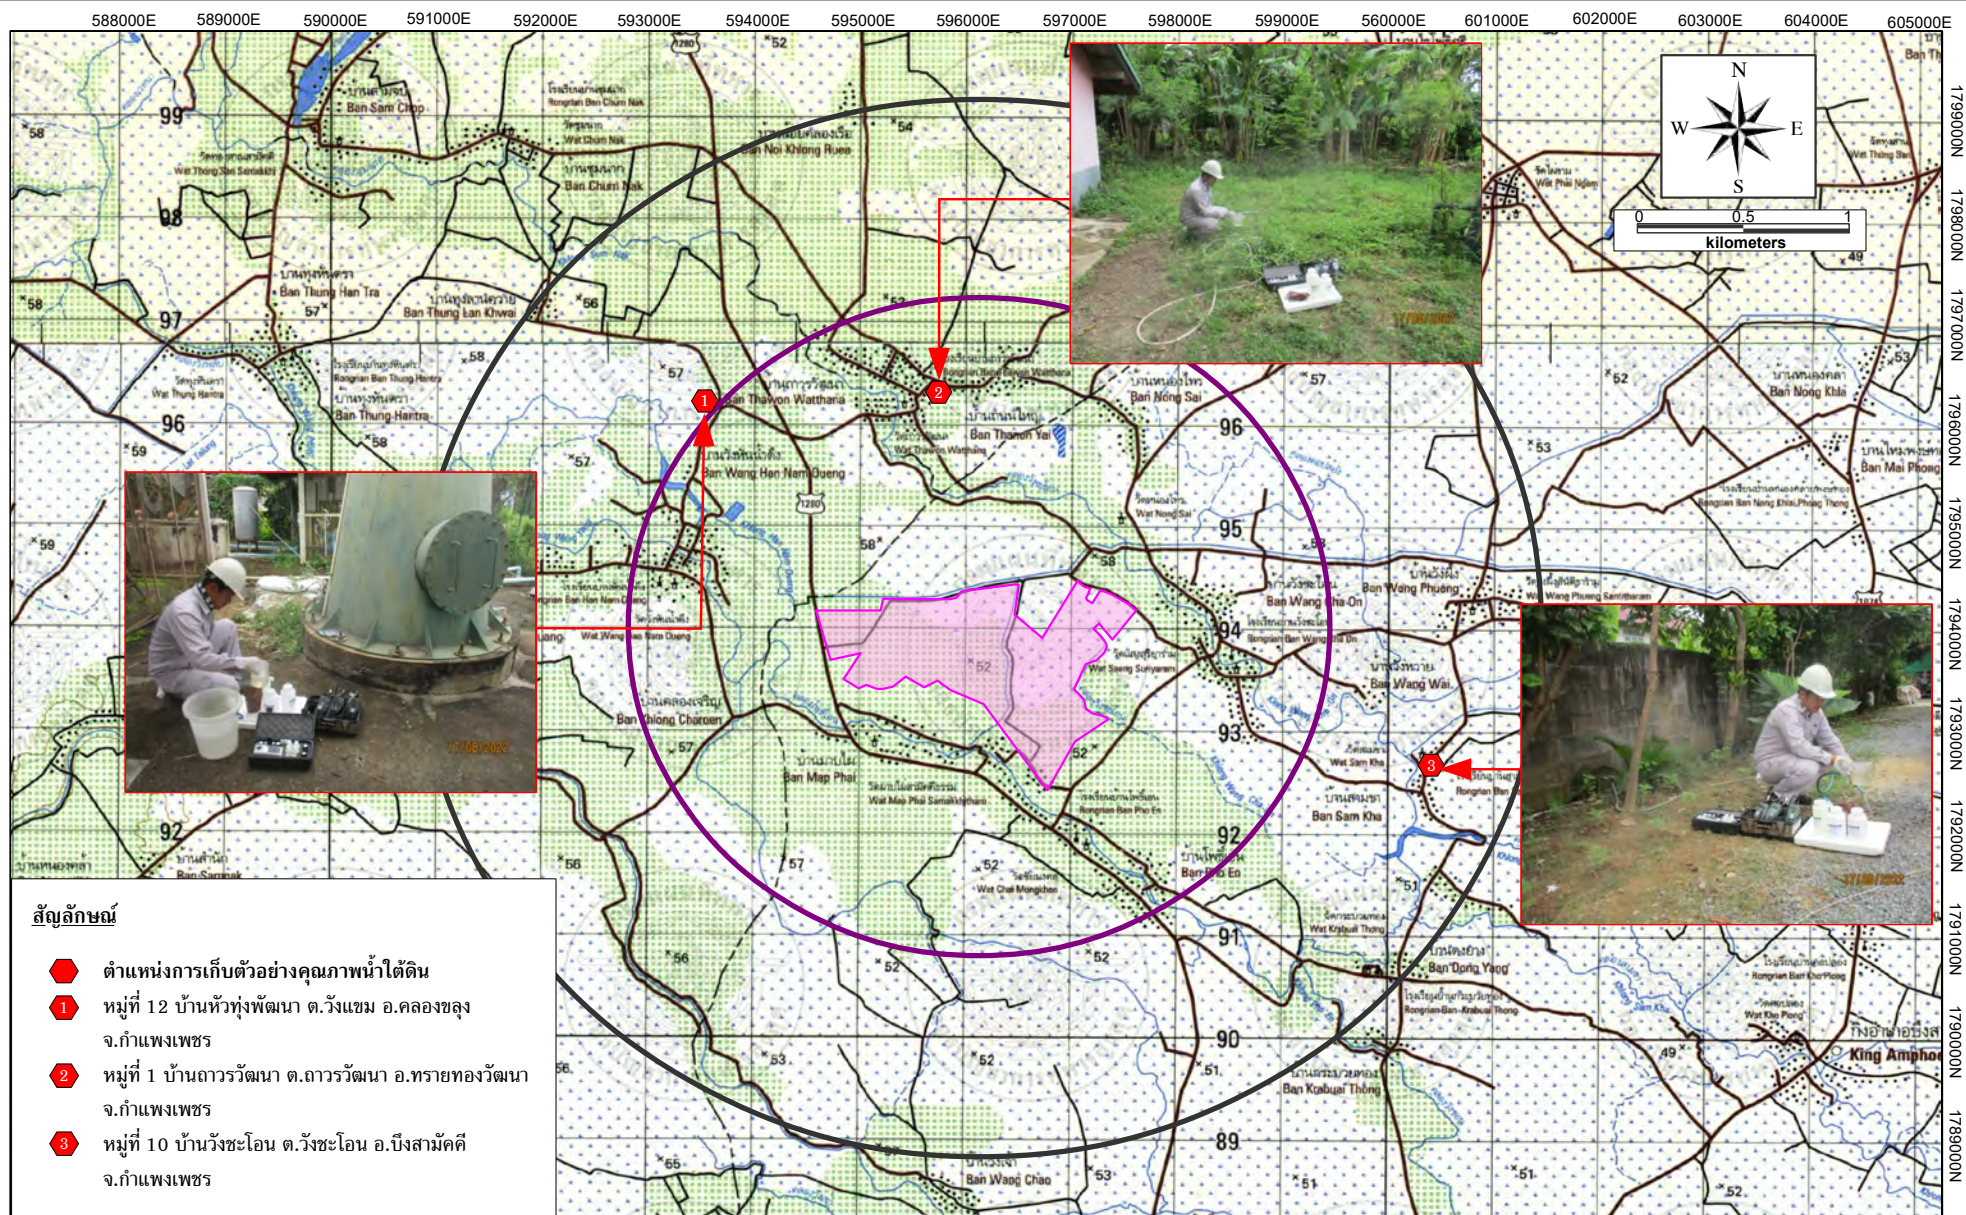
รูปที่ 3.2.9-1 แสดงตำแหน่งและภาพการเก็บตัวอย่างคุณภาพน้ำใต้ดิน

(จากการศึกษาผลการตรวจวิเคราะห์คุณภาพน้ำใต้ดินที่ระบุไว้ในรายงานการวิเคราะห์ผลกระทบสิ่งแวดล้อม (EIA) (ตามหนังสือเลขที่ ทส 1009.3/13 ลงวันที่ 2 มกราคม 2557) บริเวณบ้านหัวทุ่งพัฒนา บริเวณบ้านถาวรวัฒนา และบ้านวังชะโอน มีค่าฟลูออไรด์ และแมงกานีสเกินเกณฑ์กำหนดที่เหมาะสม และเกณฑ์อนุโลมสูงสุด ส่วนบริเวณบ้านถาวรวัฒนา และบ้านวังชะโอนมีค่าเหล็กเกินเกณฑ์กำหนดที่เหมาะสม และเกณฑ์อนุโลมสูงสุด) อันเนื่องมาจากบริเวณพื้นที่จังหวัดกำแพงเพชร เป็นพื้นที่แหล่งแร่ ซึ่งมีการพบแร่เหล็กและฟลูออไรด์เป็นจำนวนมาก ดังนั้นจึงทำให้ค่าเหล็กและฟลูออไรด์มีค่าเกินเกณฑ์มาตรฐานที่กำหนด อย่างไรก็ตามเนื่องจากการตรวจพบแร่เหล็กในพื้นที่ศึกษา ซึ่งมักมาคู่กับแมงกานีสตามธรรมชาติ จึงทำให้ค่าแมงกานีสในน้ำใต้ดินมีค่าสูงตามไปด้วย
