รายงานผลการปฏิบัติตามมาตรการป้องกันและแก้ไขผลกระทบ  
สิ่งแวดล้อม และมาตรการติดตามตรวจสอบผลกระทบสิ่งแวดล้อม  
เดือนกรกฎาคมถึงธันวาคม พ.ศ. 2565 (ระยะก่อสร้าง)  
(ฉบับปกปิดข้อมูลที่มีกฎหมายคุ้มครอง)

โครงการผลิตไอน้ำและไฟฟ้าร่วมเมืองระยอง โดยใช้ก๊าซธรรมชาติเป็นเชื้อเพลิง  
บริษัท ไออาร์พีซี คลีน พาวเวอร์ จำกัด  
ตำบลเชิงเนิน อำเภอเมืองระยอง จังหวัดระยอง

หนังสือรับรองการจัดทำรายงานผลการปฏิบัติตามมาตรการป้องกันและแก้ไขผลกระทบสิ่งแวดล้อม  
และมาตรการติดตามตรวจสอบผลกระทบสิ่งแวดล้อม  
โครงการผลิตไอน้ำและไฟฟ้าร่วมเมืองระยอง (ระยะก่อสร้าง)

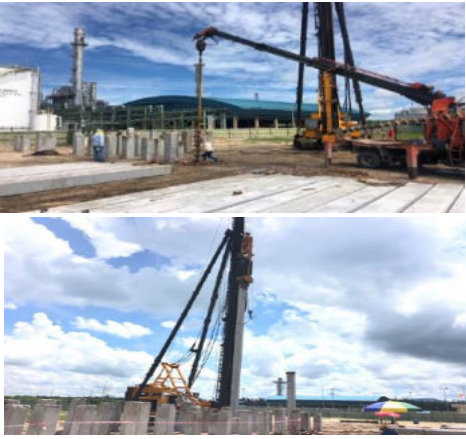
ปี พ.ศ. 2565	การดำเนินการ	ภาพถ่ายกิจกรรม
กรกฎาคม	<ul style="list-style-type: none"> <li>- HRSG &amp; Stack เจาะดินเพื่อตอกเสาเข็ม</li> <li>- HRSG &amp; Stack งานตอกเสาเข็ม</li> </ul>

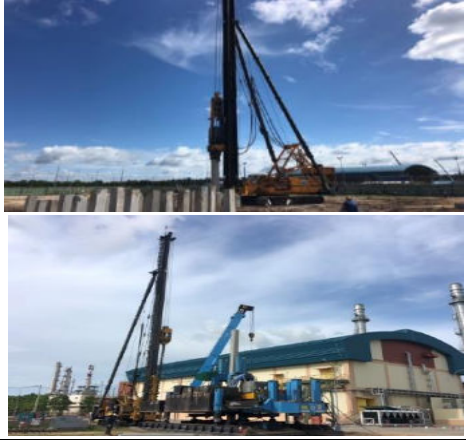
สิงหาคม	<ul style="list-style-type: none"> <li>- GT &amp; GTG งานเจาะดิน และงานตอกเสาเข็มต่อเนื่อง</li> <li>- Pipe Rack #2 งานเจาะดิน และงานตอกเสาเข็มต่อเนื่อง</li> </ul>

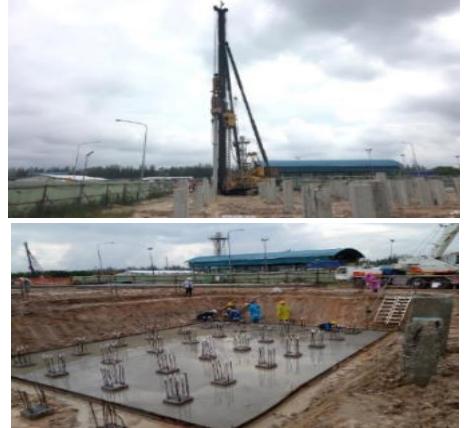
กันยายน	<ul style="list-style-type: none"> <li>- STG งานเจาะดิน และงานตอกเสาเข็มต่อเนื่อง</li> <li>- GT &amp; GTG งานเทเส้นคอนกรีต</li> </ul>

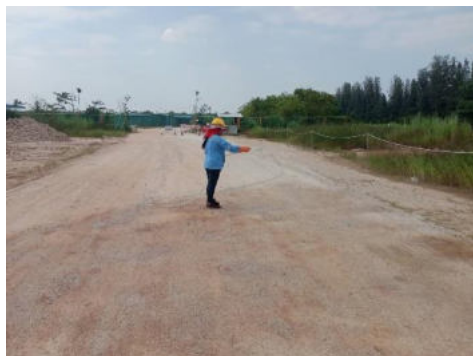
ภาพที่ 2.2-1 การฉีดพรมน้ำในพื้นที่ก่อสร้าง และทางเข้า-ออก พื้นที่ก่อสร้าง

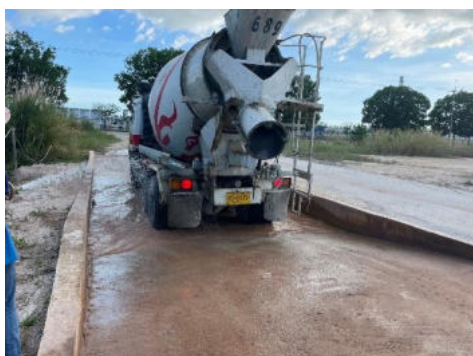
ภาพที่ 2.2-3 การทำความสะอาดล้อรถบรรทุก

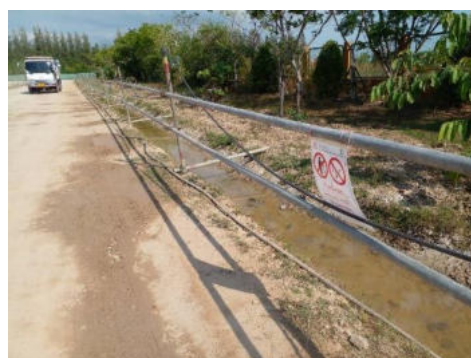
ภาพที่ 2.2-13 รางรวบรวมน้ำฝนในพื้นที่ก่อสร้าง

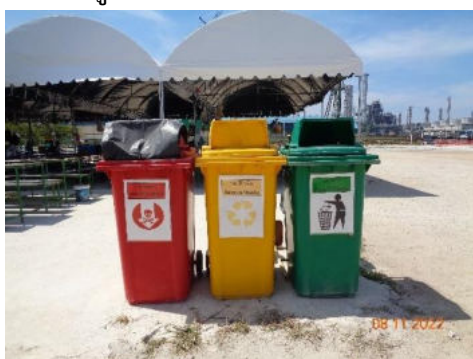
ภาพที่ 2.2-14 ภาชนะรองรับขยะ  
พร้อมฝาปิดมิดชิดในพื้นที่ก่อสร้าง

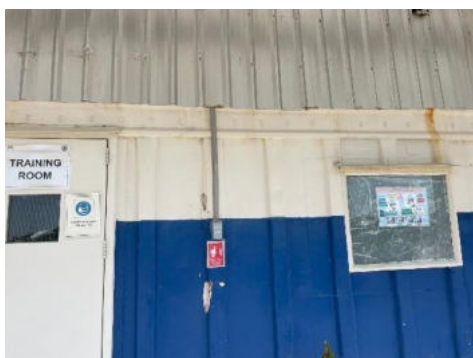
ภาพที่ 2.2-24 ระบบสัญญาณเตือนภัยบริเวณพื้นที่ก่อสร้าง

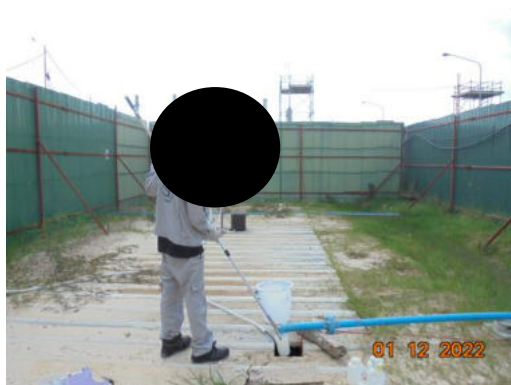
ภาพที่ 3.2.4-1 แสดงภาพการเก็บตัวอย่างคุณภาพน้ำเสีย บริเวณบ่อพักน้ำชั่วคราวของโครงการ
