## ผลการปฏิบัติตามมาตรการป้องกันและแก้ไขผลกระทบสิ่งแวดล้อม

#### 3.1 ผลการปฏิบัติตามมาตรการป้องกันและแก้ไขผลกระทบสิ่งแวดล้อม

ผลการปฏิบัติตามมาตรการป้องกันและแก้ไขผลกระทบสิ่งแวดล้อมของโครงการโรงงานอะโรเมติกส์ หน่วยที่ 1 ของบริษัท พีทีที โกลบอล เคมิคอล จำกัด (มหาชน) ในระหว่างเดือนกรกฎาคม ถึง ธันวาคม พ.ศ.2565 ซึ่งดำเนินการติดตามตรวจสอบผลการปฏิบัติตามมาตรการป้องกันและแก้ไขผลกระทบสิ่งแวดล้อม ในวันที่ 27 กันยายน พ.ศ.2565 มีรายละเอียดดังแสดงในตารางที่ 3.1-1 ถึงตารางที่ 3.1-2 รูปที่ 3.1-1 ถึงรูปที่ 3.1-2 และภาคผนวก ข

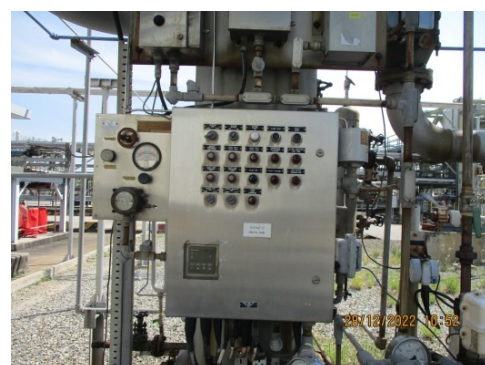
รูปที่ 3.1-2(59) หน้าจอควบคุมระบบ  
การเผาไหม้สารไฮโดรคาร์บอน

(10) มีระบบกำจัดไอสารเพื่อเผาสารไฮโดรคาร์บอนที่มาจากแหล่งต่างๆ ดังนี้ - ไอที่เกิดจากการสูบลำสายลงรถบรรทุก - Truck Loading Aromatics Sump (935V1) - ถังรวมน้ำที่อาจปนเปื้อนสารปรอท (930V80) - Surge Tank (930TK80) ทั้งนี้ระบบการเผาไหม้จะถูกควบคุมโดย PLC (Programmable Logic Controller) และติดตั้งอุปกรณ์เพื่อความปลอดภัยต่างๆ ได้แก่ Anti-flashback Burner, Flame Arrestor, Water Seal, Pressure Switch, Liquid Level Switch, Thermocouples, UV Flame Detector	- พื้นที่ ลานถังเก็บกัก หรือสาขา 8	- โรงงานมีระบบกำจัดไอสารเพื่อเผาสารไฮโดรคาร์บอนที่มาจากแหล่งต่างๆ คือ • ไอที่เกิดจากการสูบลำสายลงรถบรรทุก • Truck Loading Aromatics Sump (935-V1) • ถังรวมน้ำที่อาจปนเปื้อนสารปรอท (930-V80) • Surge Tank (930-TK80) โดยระบบการเผาไหม้จะถูกควบคุมโดย PLC พร้อมติดตั้งอุปกรณ์เพื่อความปลอดภัยตามที่มาตรการฯ กำหนด	ไม่พบปัญหา และอุปสรรค	- รูปที่ 3.1-2(6) ระบบกำจัดไอสาร ไฮโดรคาร์บอน (Vapor Disposal System) บริเวณ ลานถังเก็บกัก - รูปที่ 3.1-2(59) หน้าจอบควบคุม ระบบการเผาไหม้ สารไฮโดรคาร์บอน)
