ผลการปฏิบัติตามมาตรการป้องกันและแก้ไขผลกระทบสิ่งแวดล้อม

มาตรการป้องกันและแก้ไขผลกระทบสิ่งแวดล้อม ตามรายงานการเปลี่ยนแปลงรายละเอียดโครงการในรายงานการประเมินผลกระทบสิ่งแวดล้อมของโครงการผลิตยางสังเคราะห์เอสเอสบีอาร์ (Solution Styrene Butadiene Rubber) บริษัท บีเอสที เอเนออส อีลาสโตเมอร์ จำกัด ที่ผ่านการเห็นชอบจากสำนักงานนโยบายและแผนทรัพยากรธรรมชาติและสิ่งแวดล้อม ตามหนังสือเห็นชอบเลขที่ ทส 1009.8/9989 ลงวันที่ 23 มิถุนายน พ.ศ.2565 ได้กำหนดให้บริษัทฯ ต้องยึดถือปฏิบัติตามมาตรการป้องกันและแก้ไขผลกระทบสิ่งแวดล้อม ในระยะก่อสร้าง ซึ่งประกอบด้วย คุณภาพอากาศ คุณภาพน้ำ เสียง การคมนาคม การกำจัดกากของเสีย การระบายน้ำและการควบคุมน้ำท่วม สังคมและเศรษฐกิจ อาชีวอนามัยและความปลอดภัย และสุขภาพ ระยะดำเนินการ ประกอบด้วย มาตรการทั่วไป คุณภาพอากาศ เสียง คุณภาพน้ำผิวดิน คุณภาพดินและน้ำใต้ดิน นิเวศวิทยาทางน้ำ/การเพาะเลี้ยงสัตว์น้ำ การคมนาคม กากของเสีย เศรษฐกิจ-สังคม อาชีวอนามัยและความปลอดภัย ความเสี่ยงและอันตรายร้ายแรง สุขภาพและสาธารณสุข และทัศนียภาพ ทั้งนี้ บริษัท บีเอสที เอเนออส อีลาสโตเมอร์ จำกัด ได้ปฏิบัติตามมาตรการที่กำหนดไว้ในรายงานการประเมินผลกระทบสิ่งแวดล้อมอย่างเคร่งครัด

ผลการปฏิบัติตามมาตรการป้องกันและแก้ไขผลกระทบสิ่งแวดล้อมของโครงการผลิตยางสังเคราะห์เอสเอสบีอาร์ (Solution Styrene Butadiene Rubbe

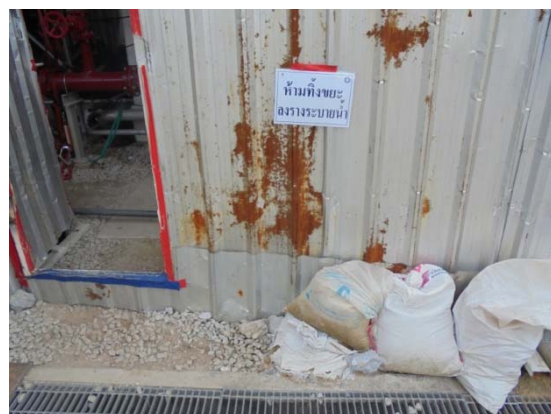
รูปที่ 3.1-1(5) ป้ายเตือนห้ามทิ้งขยะ
ลงรางระบายน้ำ

2. คุณภาพน้ำ (ต่อ)	- ห้ามทิ้งขยะมูลฝอย เศษวัสดุก่อสร้าง หรือของเสียใดๆ เช่น น้ำมันเปื้อนน้ำมัน เป็นต้น ลงรางระบายน้ำฝน เพื่อป้องกันการเน่าเสียของน้ำและกีดขวางการไหล	- บริเวณพื้นที่ก่อสร้าง	- โครงการไม่มีจุดพักขยะในบริเวณพื้นที่ก่อสร้าง ซึ่งอยู่ในพื้นที่กระบวนการผลิตปัจจุบันของโรงงาน โดยจะมีการรวบรวมขยะมูลฝอย และเศษวัสดุก่อสร้างออกมาทิ้งรวมกับของโรงงานในปัจจุบัน ซึ่งจากการตรวจสอบไม่พบขยะมูลฝอยในรางระบายน้ำฝนแต่อย่างใด	- ไม่พบปัญหาและอุปสรรค	- รูปที่ 3.1-1(3) ภาชนะรองรับขยะมูลฝอยจากพื้นที่ก่อสร้าง - รูปที่ 3.1-1(5) ป้ายเตือนห้ามทิ้งขยะลงรางระบายน้ำ

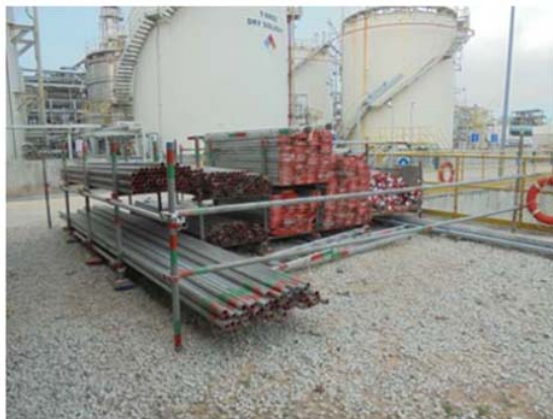
รูปที่ 3.1-1(6) พื้นที่กองเก็บวัสดุก่อสร้าง

- จัดเตรียมพื้นที่สำหรับกองวัสดุอุปกรณ์ให้ห่างจากทางระบายน้ำที่อยู่ใกล้เคียงพื้นที่ก่อสร้าง	- บริเวณพื้นที่ก่อสร้าง	- โครงการกำหนดให้ผู้รับเหมาจัดการกองเก็บวัสดุก่อสร้างในบริเวณพื้นที่ที่เหมาะสม ห่างจากรางระบายน้ำ เพื่อป้องกันการหกหล่นลงรางระบายน้ำ	- ไม่พบปัญหาและอุปสรรค	- รูปที่ 3.1-1(6) พื้นที่กองเก็บวัสดุก่อสร้าง)

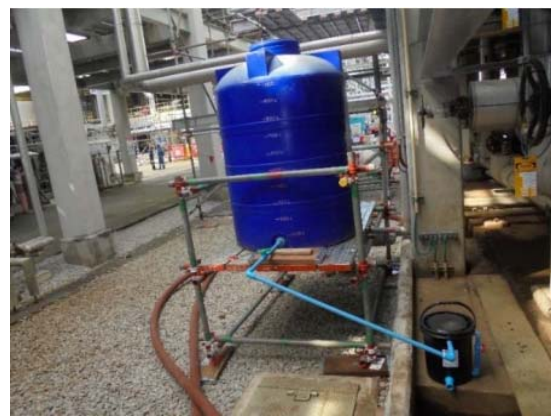
รูปที่ 3.1-1(7) ถังกรองทรายหรือ
บ่อรองรับน้ำเสีย

- กำหนดให้ผู้รับเหมาจัดเตรียมถังกรองทรายหรือบ่อรองรับน้ำเสียจากการทดสอบความดันด้วยน้ำ (Hydrostatic Test) เพื่อคัดตะกอน เศษโลหะ และสนิมที่ติดมากับน้ำทิ้ง ก่อนที่จะระบายน้ำใส่ลงรางระบายน้ำของโครงการและระบายลงรางระบายน้ำภายในนิคมฯ ต่อไป	- บริเวณพื้นที่ก่อสร้าง	- ในระหว่างเดือนตุลาคม ถึงธันวาคม พ.ศ.2565 โครงการมีกิจกรรมการทดสอบความดันด้วยน้ำ (Hydrostatic Test) โดยได้จัดเตรียมถังกรองทรายหรือบ่อรองรับน้ำเสียจากการทดสอบความดันด้วยน้ำ เพื่อคัดตะกอน เศษโลหะ และสนิมที่ติดมากับน้ำทิ้ง ก่อนที่จะระบายน้ำใส่ลงรางระบายน้ำของโครงการและระบายลงรางระบายน้ำภายในนิคมฯ ต่อไป	- ไม่พบปัญหาและอุปสรรค	- รูปที่ 3.1-1(7) ถังกรองทรายหรือบ่อรองรับน้ำเสียจากการทดสอบความดันด้วยน้ำ

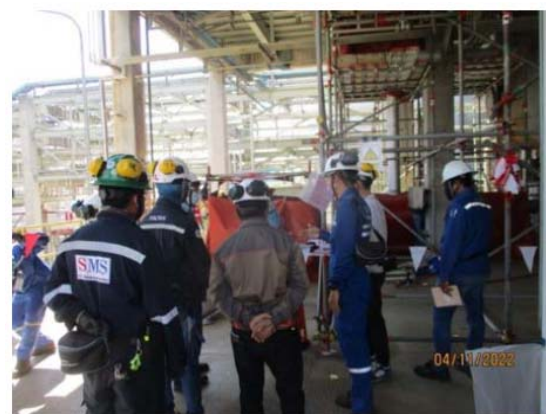
รูปที่ 3.1(9) การตรวจสอบการปฏิบัติงาน
ของผู้รับเหมา

3. เสียง (ต่อ)	- จัดหาอุปกรณ์คุ้มครองความปลอดภัยส่วนบุคคล เช่น ที่ครอบหู เป็นต้น ให้กับคนงานที่เข้าไปปฏิบัติงานในบริเวณที่มีระดับเสียงดังเกินมาตรฐานกำหนดและควบคุมให้คนงานก่อสร้างที่ปฏิบัติงานในบริเวณดังกล่าวสวมใส่อุปกรณ์ฯ อย่างเคร่งครัด	- บริเวณพื้นที่ก่อสร้าง	- โครงการกำหนดให้ผู้รับเหมาจัดหาอุปกรณ์คุ้มครองความปลอดภัยส่วนบุคคลให้กับคนงานตามความเหมาะสมของลักษณะงาน และเพียงพอกับคนงาน โดยอย่างน้อยต้องสวมรองเท้าหุ้มส้น สวมหมวกนิรภัย และสวมอุปกรณ์ป้องกันเสียงดัง และควบคุมให้คนงานสวมใส่อุปกรณ์คุ้มครองความปลอดภัยอย่างถูกต้องและเหมาะสมอย่างเคร่งครัด	- ไม่พบปัญหาและอุปสรรค	- รูปที่ 3.1-1(8) ผู้รับเหมาสวมใส่ อุปกรณ์คุ้มครองความปลอดภัยส่วนบุคคล - รูปที่ 3.1-1(9) การตรวจสอบการปฏิบัติงานของผู้รับเหมา

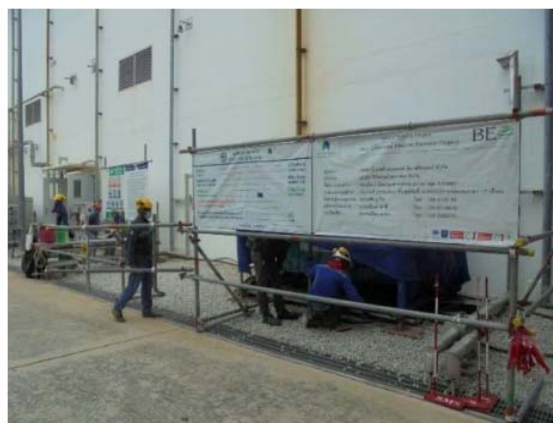
รูปที่ 3.1-1(10) รั้วกันแสดงขอบเขตพื้นที่
ก่อสร้าง

- จัดทำรั้วชั่วคราวรอบพื้นที่ก่อสร้างเพื่อลดระดับเสียงจากการก่อสร้าง	- บริเวณพื้นที่ก่อสร้าง	- เนื่องจากกิจกรรมการก่อสร้างของโครงการเป็นการติดตั้งหน่วยเตรียมสารควบคุมน้ำหนักโมเลกุล 10 บนพื้นที่ของโครงการในปัจจุบันเท่านั้น จึงไม่มีกิจกรรมที่ก่อให้เกิดเสียงดัง อย่างไรก็ตาม โครงการได้ติดตั้งรั้วกันแสดงขอบเขตพื้นที่ก่อสร้างไว้อย่างชัดเจน	- ไม่พบปัญหาและอุปสรรค	- รูปที่ 3.1-1(10) รั้วกันแสดงขอบเขตพื้นที่ก่อสร้าง

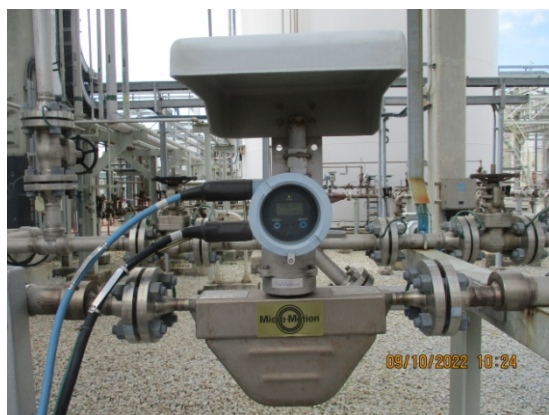
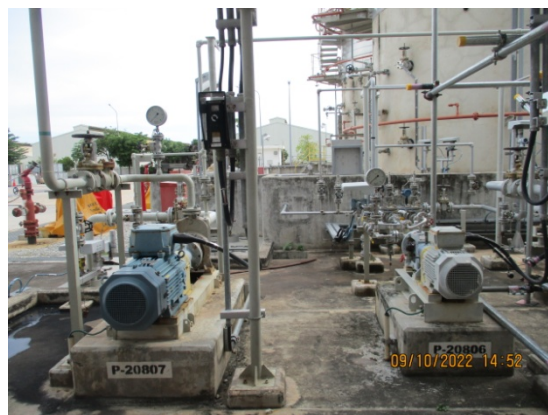
รูปที่ 3.1-2(51) Indicator วัดความดันบริเวณปั๊ม เครื่องกวน หรือปะเก็น

11.6 บริเวณส่วน ทำปฏิกิริยา (Polymerization)	- อุปกรณ์ต่างๆ เช่น บั้ม เครื่องกวน ปะเก็น เป็นต้น เป็นชนิด Zero Leakage ตามมาตรฐาน API และ มี Indicator วัดความดัน เพื่อตรวจสอบการรั่วไหล ของวัตถุดิบและสารเคมี	- บริษัทฯ มีการติดตั้งอุปกรณ์ต่างๆ เช่น บั้ม เครื่อง กวน ปะเก็น ที่เป็นชนิด Zero Leakage ตาม มาตรฐาน API และมี Indicator วัดความดัน เพื่อ ตรวจสอบการรั่วไหลของวัตถุดิบและสารเคมี	- ไม่มีปัญหาและ อุปสรรค	- รูปที่ 3.1-2(51) Indicator วัดความ ดันบริเวณบั้ม เครื่องกวน หรือ ปะเก็น
