บทที่ 2

การปฏิบัติตามมาตรการป้องกันและแก้ไขผลกระทบสิ่งแวดล้อม

ตารางที่ 2.2-1 ผลการปฏิบัติตามมาตรการป้องกัน และแก้ไขผลกระทบสิ่งแวดล้อม (ระยะดำเนินการ)

โครงการทำเหมืองแร่หินอุตสาหกรรมชนิดหินปูนเพื่ออุตสาหกรรมปูนซีเมนต์และแร่ฟอสเฟต บริษัท ชลประทานซีเมนต์ จำกัด (มหาชน)/

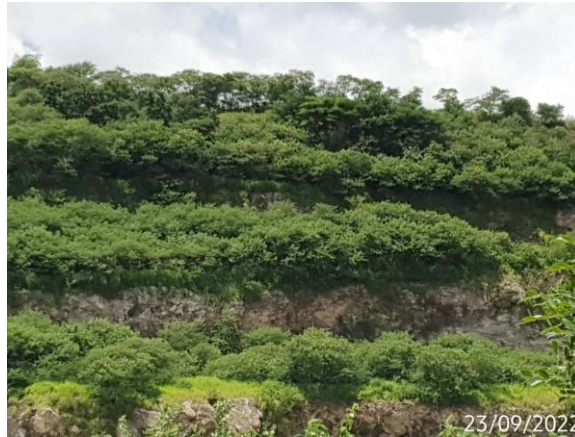
รูปที่ 3 การฟื้นฟูสภาพพื้นที่หน้าเหมือง (ต่อ)

5) ดำเนินการฟื้นฟูสภาพพื้นที่หน้าเหมืองไปพร้อมๆ กับการทำเหมืองและบำรุงรักษา สภาพพื้นที่บริเวณไหล่เขาด้านทิศตะวันตกตลอดแนวที่ทำการฟื้นฟูสภาพพื้นที่แล้ว	- พื้นที่บริเวณหน้าเหมืองและพื้นที่บริเวณไหล่เขาทางด้านทิศตะวันตกตลอดแนว	- โครงการมีแผนในการดำเนินงานฟื้นฟูสภาพพื้นที่เหมืองเป็นประจำทุกปี โดยได้มีการเตรียมพันธุ์ไม้ไว้ในเรือนเพาะชำ เช่น ไทร ไม้ ลูกหว้า เป็นต้น สำหรับการฟื้นฟูสภาพเหมืองซึ่งจะมีการฟื้นฟูไปพร้อมๆ กับการทำเหมือง	-	- ภาคผนวก 4ข - รูปที่ 2 การเตรียม พันธุ์ไม้ฯ - รูปที่ 3 การฟื้นฟูสภาพพื้นที่หน้าเหมือง

2. ทรัพยากรสิ่งแวดล้อมทางชีวภาพ (ต่อ) 3) ทำการฟื้นฟูสภาพพื้นที่ที่ผ่านการทำเหมืองไปพร้อมๆ กับการทำเหมืองในแต่ละช่วงตามแผนการฟื้นฟูสภาพ พื้นที่ที่กำหนด	- พื้นที่หน้าเหมือง ที่ผ่านการทำเหมือง ไปแล้ว	- โครงการได้มีการเพาะพันธุ์กล้าไม้สำหรับใช้ในงานฟื้นฟู พื้นที่ที่ผ่านการทำเหมือง และพันธุ์ไม้บางส่วนได้รับความ อนุเคราะห์จากวนอุทยานเขานางพันธุรัตและสำนักงาน ป่าไม้เขตจังหวัดเพชรบุรี โดยดำเนินการฟื้นฟูสภาพพื้นที่ ที่ผ่านการทำเหมืองอย่างต่อเนื่อง พร้อมทั้งโครงการมีแผน ในการดำเนินงานฟื้นฟูสภาพพื้นที่เหมืองเป็นประจำทุกปี	-	- ภาคผนวก 4ข - รูปที่ 2 การเตรียมพันธุ์ ไม้ฯ - รูปที่ 3 การฟื้นฟูสภาพ พื้นที่หน้าเหมือง

4) ติดตามตรวจสอบผลการดำเนินการตามแผนการฟื้นฟู สภาพพื้นที่เหมือง โดยการดูแลรักษาพันธุ์ไม้ที่ปลูกไว้ ในบริเวณต่างๆ ให้สามารถเจริญเติบโตได้ดียิ่งขึ้น และทำการปลูกซ่อมแซมต้นไม้ที่ตายทุกๆ ปี	- พื้นที่ที่ทำการฟื้นฟู แล้ว	- โครงการดำเนินการตามแผนการฟื้นฟูสภาพพื้นที่เหมือง อย่างต่อเนื่องเป็นประจำทุกปี ซึ่งจะมีการติดตามตรวจสอบ ผลการดำเนินการตามแผน และดูแลรักษาพันธุ์ไม้อย่าง ต่อเนื่อง และมีการติดตั้งแท่งค้ำ โดยการปล่อยให้น้ำหยด อย่างต่อเนื่องเพื่อรักษาความชุ่มชื้น และให้ต้นไม้สามารถ เจริญเติบโตได้ดียิ่งขึ้น ทั้งนี้ในช่วงฤดูแล้งทางโครงการได้นำ รถบรรทุกน้ำไปรดน้ำต้นไม้บนเหมือง	-	- ภาคผนวก 4ข - รูปที่ 3 การฟื้นฟูสภาพ พื้นที่หน้าเหมือง

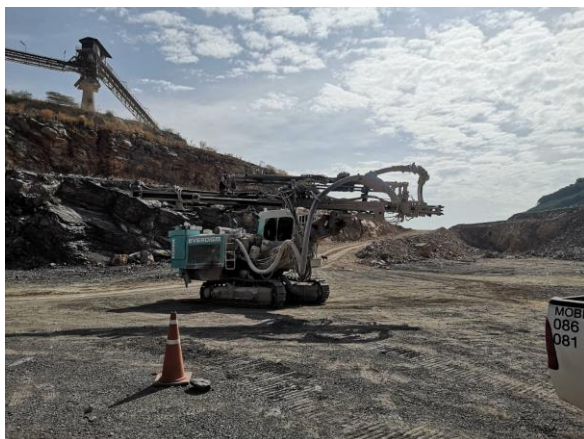
รูปที่ 4 รถเจาะรูระเบิด

1.2 คุณภาพอากาศ 1) ใช้เครื่องเจาะรื้อระเบิดที่มีการติดตั้งถุงกรอง เพื่อดักฝุ่นละออง และมีการเปลี่ยนถุงกรอง ตามอายุการใช้งานทุกๆ 6 เดือน	- บริเวณ พื้นที่ ทำเหมืองแต่ละช่วง	- รถเจาะรื้อระเบิดมีการติดตั้งถุงกรองเพื่อดักฝุ่นละออง โดยดำเนินการจัดเปลี่ยนถุงกรองตามสภาพการใช้งานและชั่วโมงการทำงานจริง (ประมาณ 6 เดือน/ครั้ง)	-	- รูปที่ 4 รถเจาะรื้อระเบิด

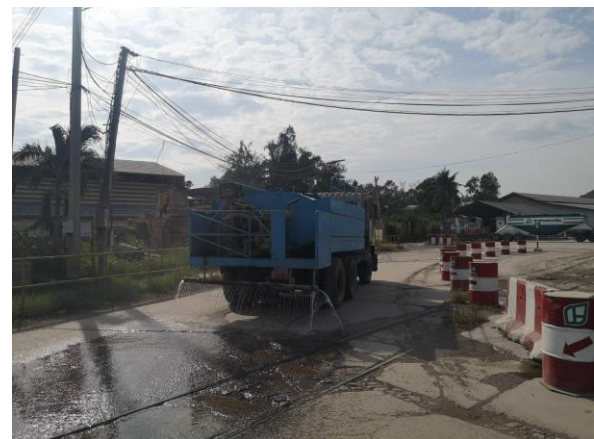
2) ฉีดพรมน้ำบนเส้นทางลำเลียงแร่จากหน้าเหมืองจนถึงโรงโม่ประมาณวันละ 3-4 ครั้ง	- บริเวณ เส้นทางลำเลียงแร่จากหน้าเหมือง-โรงโม่หิน	- มีการฉีดพรมน้ำบริเวณเส้นทางลำเลียงแร่ โดยรถฉีดพรมน้ำซึ่งมีความถี่ไม่น้อยกว่าวันละ 3-4 ครั้ง	-	- ภาคผนวก 5ข - รูปที่ 5 การฉีดพรมน้ำ

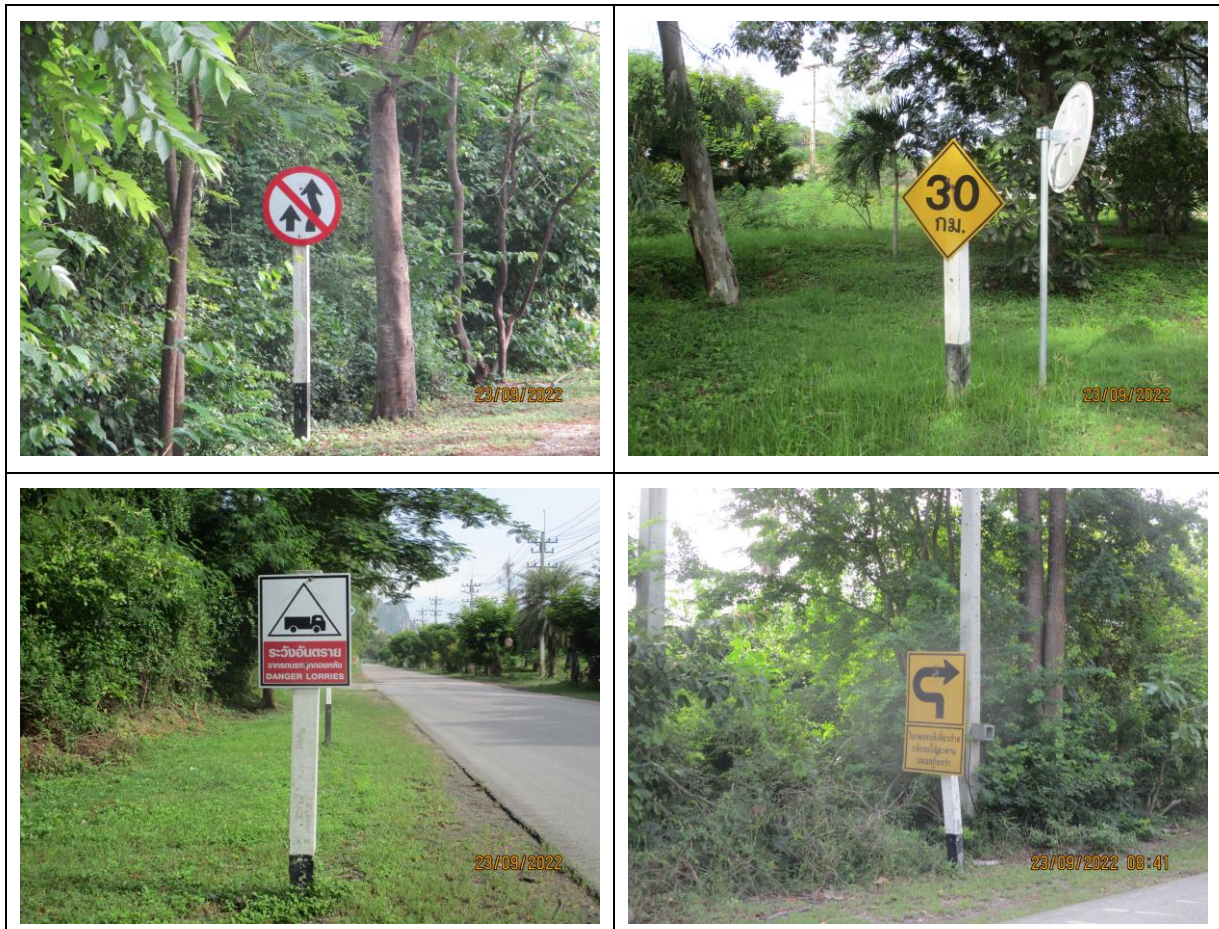
รูปที่ 6 ป้ายจำกัดความเร็วและป้ายเตือนจราจร

3. คุณค่าการใช้ประโยชน์ของมนุษย์ (ต่อ) 3.2 การคมนาคม 1) กำหนดให้รถบรรทุกทำการบรรทุกได้ไม่เกินพิกัด น้ำหนักที่ราชการกำหนด และควบคุมความเร็ว ของรถไม่เกิน 30 กิโลเมตร/ชั่วโมง	- รถบรรทุกแร่ของ โครงการ	- มีการควบคุมความเร็วของรถบรรทุกขนส่งแร่บริเวณเส้นทางลำเลียง และควบคุม ให้น้ำหนักบรรทุกเป็นไปตามกฎหมาย และตามระเบียบปฏิบัติการจัดการอุบัติเหตุ จากการขนส่ง (P/25-03SE) รวมทั้งเตือนการขับชี่ โดยโครงการแสดงค่าควบคุม ความเร็วรถไม่เกิน 30 กิโลเมตร/ชั่วโมง	-	- ภาคผนวก 7ข - รูปที่ 6 ป้ายจำกัดความเร็ว และป้ายเตือนจราจร

1. ทรัพยากรสิ่งแวดล้อมทางกายภาพ (ต่อ) 1.2 คุณภาพอากาศ (ต่อ) 3) ควบคุมความเร็วรถบรรทุกแร่จากหน้าเหมืองเข้าสู่ โรงโม่ไม่เกิน 30 กิโลเมตร/ชั่วโมง	- บริเวณเส้นทางลำเลียงแร่ จากหน้าเหมือง-โรงโม่หิน	- โครงการติดป้ายควบคุมความเร็วรถไม่เกิน 30 กม./ชม. และติดป้ายรณรงค์เกี่ยวกับความปลอดภัยในการขับขี่ไว้ ภายในโครงการและเส้นทางลำเลียงแร่ และกำหนดให้ ปฏิบัติตามระเบียบปฏิบัติการจัดการอุบัติเหตุจากการ ขนส่ง (P/25-03/SE) รวมทั้งดำเนินการอบรมพนักงาน ขับรถ โดยดำเนินการอบรมฯ ในวันที่ 11 กันยายน 2565	-	- ภาคผนวก 6ข - ภาคผนวก 7ข - ภาคผนวก 16ข - รูปที่ 6 ป้าย จำกัด ความเร็วและป้ายเตือน จราจร - รูปที่ 7 ป้าย รณรงค์ ขับขี่ปลอดภัย

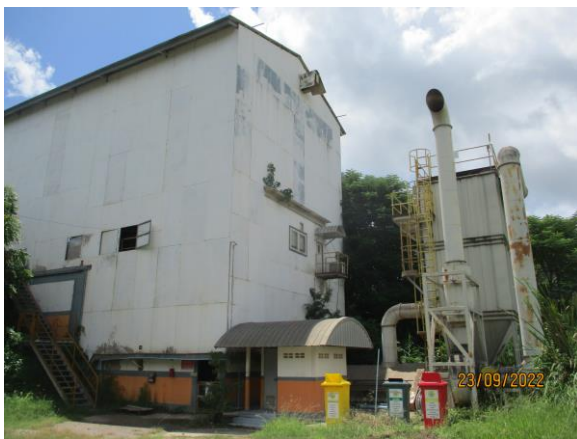
รูปที่ 8 ผนังปิดคลุมมิตชิดโรงโม่หิน

4) ปรับปรุงอาคารโรงโม่หินให้มีผนังปิดคลุมอาคารที่มืดชิด มากขึ้น	- บริเวณโรงโม่หิน	- บริเวณอาคารโรงโม่หินมีผนังปิดคลุมอาคารมืดชิด และมีสภาพการใช้งานได้ดี	-	- รูปที่ 8 ผนังปิดคลุมมืดชิด โรงโม่หิน

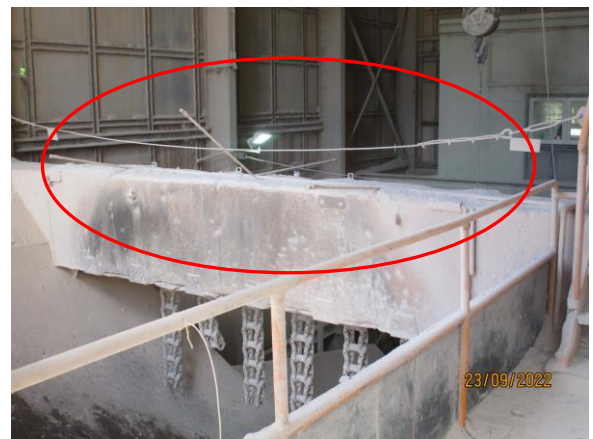
รูปที่ 9 ระบบสเปรย์น้ำบริเวณโรงโม่หยาบ

5) ปรับระบบหัวฉีดสเปรย์น้ำบริเวณปากโม่หินใหญ่ โดยยกראวหัวฉีดให้สูงขึ้นกว่าเดิมประมาณ 2 เมตร และ เพิ่มจำนวนหัวฉีดจาก 2 หัวฉีด เป็น 4 หัวฉีด	- บริเวณโรงโม่หิน	- โครงการได้ทำการยกראวหัวฉีดสเปรย์ และจัดให้มีหัวฉีด สเปรย์น้ำจำนวน 4 หัวฉีดตามมาตรการกำหนด	-	- รูปที่ 9 ระบบสเปรย์น้ำ บริเวณโรงโม่หยาบ

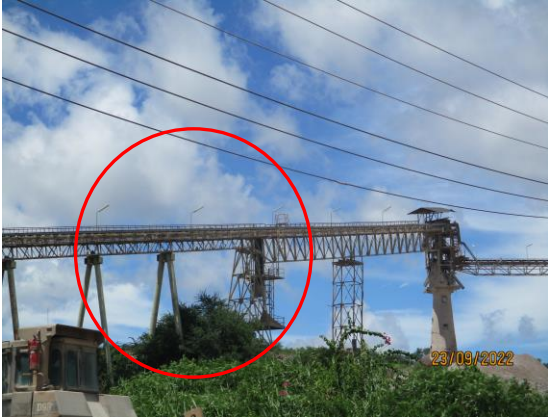
6) เพิ่มหัวฉีดสเปรย์น้ำที่บริเวณปลายสายพานของลานเก็บ กองแร่ (Open Storage) จาก 3 หัวฉีด เป็น 6 หัวฉีด	- บริเวณโรงโม่หิน	- ปลายสายพานของลานเก็บกองแร่มีหัวฉีดสเปรย์น้ำ รวม 6 หัวฉีดตามมาตรการกำหนด เพื่อป้องกันการ ฟุ้งกระจายของฝุ่น	-	- รูปที่ 10 ระบบสเปรย์น้ำ บริเวณปลายสายพาน ของลานเก็บกองแร่

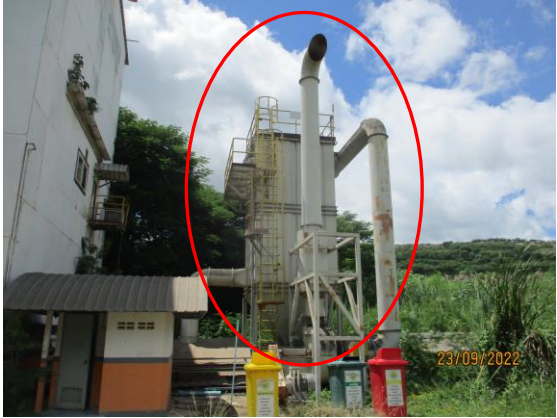
1. ทรัพยากรสิ่งแวดล้อมทางกายภาพ (ต่อ) 1.2 คุณภาพอากาศ (ต่อ) 7) ติดตั้งระบบ Bag Filter ภายในโรงโม่หินใหญ่ เช่นเดียวกันกับที่ดำเนินการแล้วในโรงโม่หินละเอียด (Secondary Crusher) และมีการบำรุงรักษาระบบบำบัดมลพิษทางอากาศอย่างสม่ำเสมอ	- บริเวณโรงโม่หิน	- โครงการทำการติดตั้งระบบบำบัดมลพิษอากาศแบบถุงกรอง (Bag Filter) ภายในโรงโม่หินใหญ่ และมีการบำรุงรักษาระบบบำบัดมลพิษดังกล่าวอย่างสม่ำเสมอตามแผนการซ่อมบำรุงระบบบำบัดมลพิษและเครื่องจักร ประจำปี 2565	-	- ภาคผนวก 8ข - รูปที่ 11 Bag Filter บริเวณโรงโม่หิน

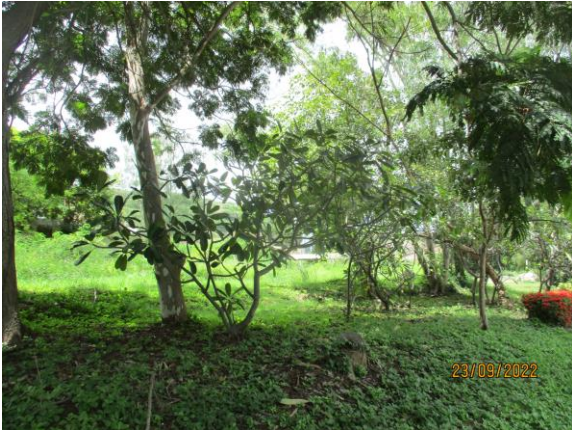
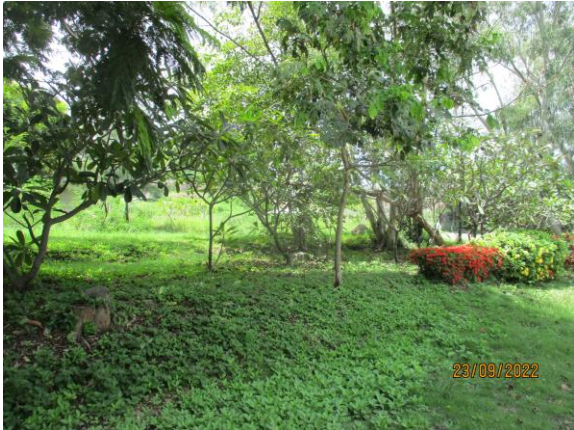
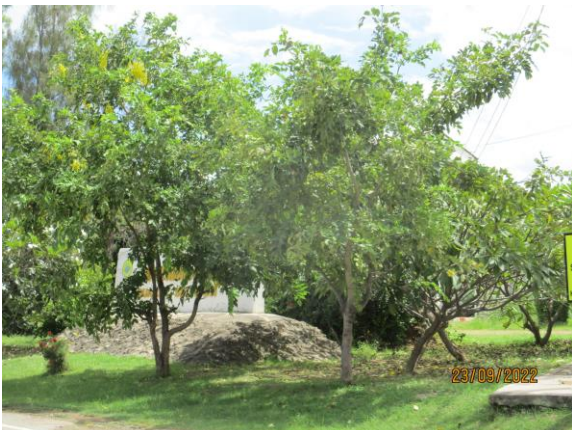
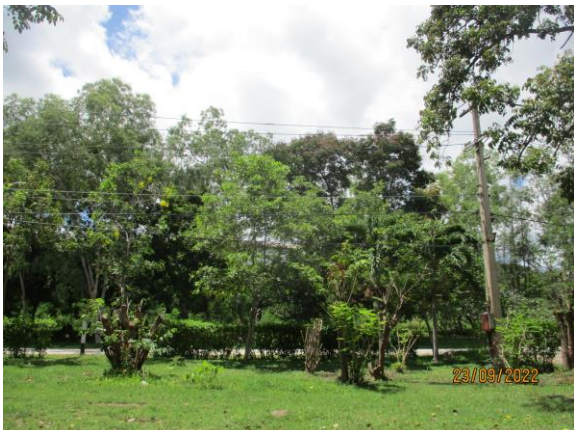
<p>รูปที่ 12 ต้นไม้โดยรอบโรงโม่หิน</p>

8) ทำการปลูกต้นไม้บริเวณรอบๆ โรงโม่หินในช่วงที่สามารถดำเนินการได้ พันธุ์ไม้ที่นำมาปลูกจะมีทั้งพืชคลุมดิน ไม้พุ่ม และไม้ยืนต้น เรียงสลับกันไป ให้มีระยะห่างระหว่างต้น และแถวประมาณ 2 เมตร และ ปลูกในลักษณะสลับฟันปลา	- บริเวณโรงโม่หิน	- โครงการดำเนินการปลูกต้นไม้โดยรอบโรงโม่หินโดยพืชที่ทำการปลูกเป็นประเภทไม้ยืนต้นและพืชคลุมดิน เช่น ต้นยูคาลิปตัส ต้นสน หล้าแฝก กระถินยักษ์ เป็นต้น โดยปลูกแบบสลับฟันปลา	-	- รูปที่ 12 ต้นไม้โดยรอบโรงโม่หิน

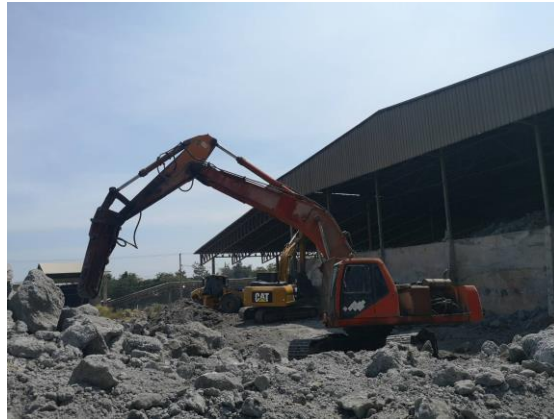
4) หลีกเลี่ยงการใช้การระเบิดย่อย โดยทำการทุบด้วย Hydraulic Breaker แทน เพื่อลดหินปลิวและเสียงดัง	- พื้นที่หน้าเหมือง	- ปัจจุบัน (กรกฎาคม-ธันวาคม 2565) มีการใช้ Hydraulic Breaker ในการ ทุบย่อย โดยทางโครงการได้จัดหา Hydraulic Breaker อย่างเพียงพอ กรณี พื้นที่ที่รถ Hydraulic Breaker ไม่สามารถเข้าถึงยังคงต้องใช้การระเบิดย่อย อยู่บ้าง โดยอยู่ในการควบคุมของวิศวกรเหมืองแร่อย่างใกล้ชิด	-	- รูปที่ 14 รถ Hydraulic Breaker

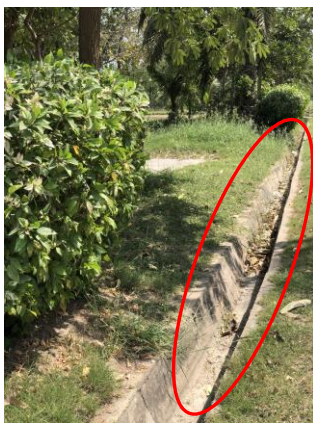
รูปที่ 15 คูระบายน้ำ

1.5 อุทกวิทยาและคุณภาพน้ำ 1) มีการดูแลรักษาคุระบายน้ำหลักที่ได้สร้างไว้แล้วบริเวณโรงงาน ให้อยู่ในสภาพที่สามารถระบายน้ำได้อย่างเต็มประสิทธิภาพ ทั้งนี้ หากพบว่ามีตะกอนสะสมอยู่ตามคุระบายน้ำก็ได้ทำการขุดลอกออก ทันที โดยในช่วงฤดูฝน ทางโครงการได้มีการตรวจสอบคุระบายน้ำ เป็นประจำสัปดาห์ละ 1 ครั้ง สำหรับในส่วนของบ่อพักน้ำของโรงงาน ให้ดำเนินการขุดลอกตะกอนปีละ 1 ครั้ง	- คุระบายน้ำที่สร้างไว้ บริเวณโรงงาน	- โครงการจัดให้มีเจ้าหน้าที่ดูแลรักษาคุระบายน้ำบริเวณ โรงงานเป็นประจำสัปดาห์ละ 1 ครั้ง ทั้งนี้หากพบว่า มีตะกอนสะสมก็จะดำเนินการขุดลอก หรือทำความ สะอาดทันที สำหรับบ่อพักน้ำของโครงการ ได้ดำเนินการ ขุดลอกตะกอนเป็นประจำ ปีละ 1 ครั้ง และดำเนินการ ตรวจสอบ ซึ่งไม่พบปัญหาการตื่นเงินจากตะกอนสะสม	-	- รูปที่ 15 คุระบายน้ำ - รูปที่ 16 บ่อพักน้ำ - รูปที่ 17 การขุดลอก คุระบายน้ำ - รูปที่ 18 การขุดลอก บ่อพักน้ำ

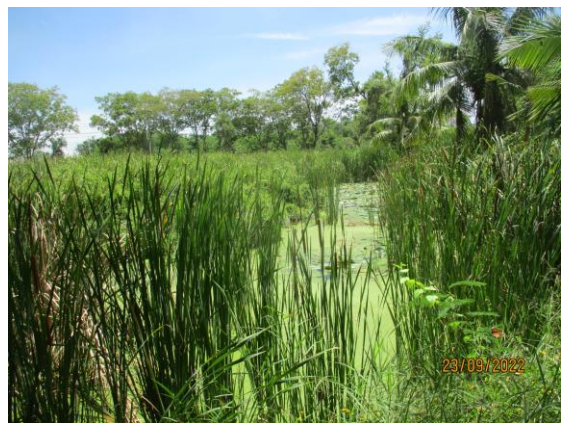
3) ออกแบบหน้าเหมืองให้มีลักษณะเป็นบ่อเหมือง หรือมีขอบคันหินปิดล้อม เพื่อควบคุมทิศทางการไหลของน้ำลงสู่บ่อรับน้ำ SUMP ภายในขุมเหมืองให้เกิดการตกตะกอนก่อนที่จะทำการสูบลงสู่คลองระบายน้ำทิ้งต่อไป	- บริเวณพื้นที่ทำเหมือง	- จัดสภาพภูมิประเทศในเหมืองให้เปียงเบนทิศทางน้ำลงสู่รางระบายน้ำก่อน และปล่อยให้ตกตะกอนในบ่อพักน้ำ ก่อนระบายออกสู่ทะเล	-	- รูปที่ 16 บ่อพักน้ำ
