## ผลการปฏิบัติตามมาตรการติดตามตรวจสอบคุณภาพสิ่งแวดล้อม

## บทที่ 3

#### 3.1 การปฏิบัติตามมาตรการติดตามตรวจสอบผลกระทบสิ่งแวดล้อม

ตารางที่ 3.4-1 มาตรการติดตามตรวจสอบผลกระทบสิ่งแวดล้อม โครงการ B CAMPUS (ระยะดำเนินการ)

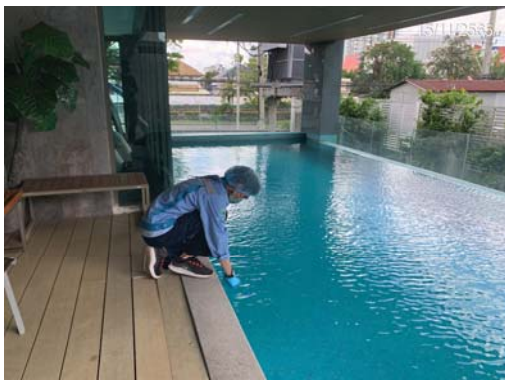
ภาพที่ 3.5.3-1 จุดเก็บตัวอย่างและวิธีการเก็บตัวอย่างน้ำสระว่ายน้ำ

ตามมาตรการติดตามตรวจสอบผลกระทบสิ่งแวดล้อม โครงการ B Campus กำหนดให้โครงการต้องมีการเก็บตัวอย่าง และตรวจวิเคราะห์คุณภาพน้ำบริเวณระวายน้ของโครงการ จำนวน 2 จุด เป็นประจำทุกวัน วันละ 2 ครั้ง สำหรับพารามิเตอร์ที่กำหนดให้ตรวจวิเคราะห์ได้แก่ ค่าความเป็นกรด-ด่าง (pH) และคลอรีนอิสระ (Free Chlorine) ปัจจุบันโครงการมีการปฏิบัติสอดคล้องต่อมาตรการ โดยโครงการมีการตรวจวิเคราะห์ค่าความเป็นกรด-ด่าง (pH) และคลอรีนอิสระ (Free Chlorine) โดยใช้ pH Test Kit และ Chlorine Test Kit เป็นประจำทุกวัน วันละ 2 ครั้ง ซึ่งผลการตรวจวิเคราะห์คุณภาพน้ำระวายน้ประจำวันจะถูกบันทึกไว้ในรายงานการตรวจสอบประจำวันของช่างอาคารและแสดงผลการตรวจวัดไว้บริเวณระวายน้เพื่อให้ผู้ใช้บริการทราบ

บริเวณส่วนลึก

บริเวณส่วนตื้น

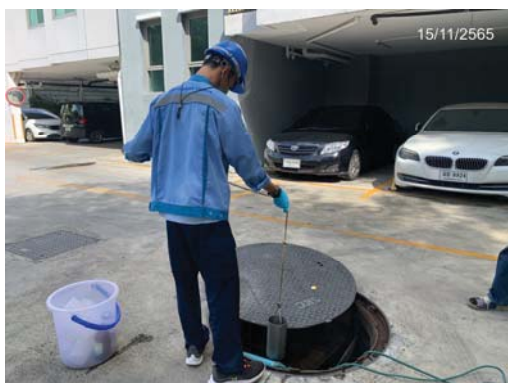
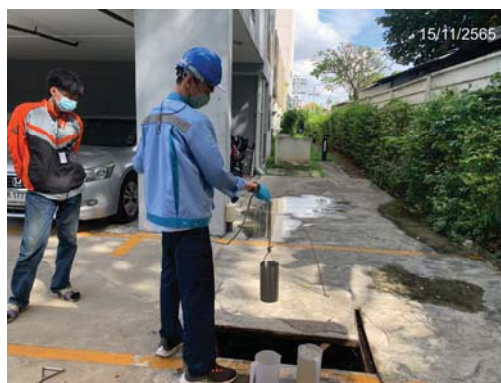
ภาพที่ 3.5.4-1 จุดเก็บตัวอย่างและวิธีการเก็บตัวอย่างน้ำทิ้งจากระบบบำบัดน้ำเสีย

จากการตรวจวิเคราะห์คุณภาพน้ำทิ้งจากระบบบำบัดน้ำเสียระหว่างเดือนกรกฎาคม ถึง ธันวาคม พ.ศ.2565 พบว่า พารามิเตอร์ส่วนใหญ่มีค่าอยู่ในเกณฑ์มาตรฐานตามประกาศกระทรวงทรัพยากรธรรมชาติและสิ่งแวดล้อม เรื่อง กำหนดมาตรฐานควบคุมการระบายน้ำทิ้ง จากอาคารบางประเภทและบางขนาด (ประเภท ข) เว้นแต่ ค่า TSS ในเดือนพฤศจิกายนเท่านั้นที่มีค่าเกินมาตรฐาน แต่ทั้งนี้ทางโครงการได้ดำเนินการแก้ไขระบบบำบัดอย่างต่อเนื่อง รวมถึงจัดให้มีการสูบล้างส่วนเกิน เพื่อให้ระบบสามารถทำงานได้อย่างต่อเนื่องและมีประสิทธิภาพ

จุดเก็บน้ำทิ้งก่อนบำบัด

จุดเก็บน้ำทิ้งหลังบำบัด
