บทที่ 1 บทนำ

1.1 ความเป็นมาของโครงการ

โรงแรมแชงกรี-ลา กรุงเทพฯ ดำเนินกิจการโดย บริษัท แชงกรี-ลา โฮเต็ล จำกัด (มหาชน) ได้ตระหนักถึงความสำคัญของผลกระทบด้านสิ่งแวดล้อมต่อสุขภาพ และอนามัยของพนักงานและผู้พักอาศัย ที่อาจเกิดจากการดำเนินการของโรงแรม จึงมีนโยบายและมาตรการต่าง ๆ ในการดำเนินการติดตามตรวจสอบ และควบคุมดูแลคุณภาพสิ่งแวดล้อมของโรงแรม และเพื่อปฏิบัติตามพระราชบัญญัติส่งเสริม และรักษาคุณภาพสิ่งแวดล้อมแห่งชาติ พ.ศ. 2535 ดังนั้น ทางโรงแรมจึงได้มอบหมายให้ บริษัท ยูไนเต็ด แอนนาลิสต์ แอนด์ เอ็นจิเนียริง คอนซัลแตนท์ จำกัดเป็นผู้ดำเนินการติดตามตรวจสอบ พร้อมทั้งจัดทำรายงานผลการปฏิบัติตามมาตรการป้องกันและแก้ไขผลกระทบสิ่งแวดล้อม และมาตรการติดตามตรวจสอบผลกระทบสิ่งแวดล้อม ตามที่กำหนดในรายงานวิเคราะห์ผลกระทบสิ่งแวดล้อมโรงแรมแชงกรี-ลา กรุงเทพฯ เพื่อเสนอสำนักงานนโยบายและแผนทรัพยากรธรรมชาติและสิ่งแวดล้อมพิจารณาเป็นประจำทุก 6 เดือน โดยรายงานฉบับนี้จะนำเสนอผลการติดตามตรวจสอบผลกระทบสิ่งแวดล้อมระหว่างเดือนกรกฎาคม – ธันวาคม พ.ศ. 2565

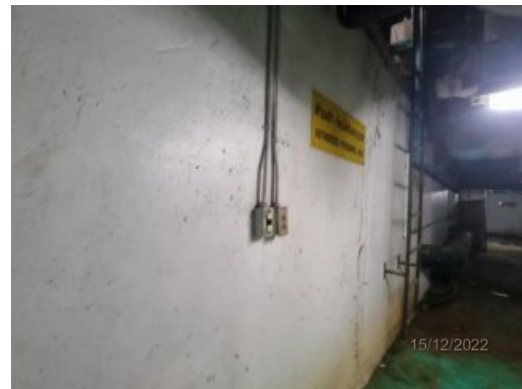
(2) บ่อปรับสภาพ (Equalizing Tank)

ทำหน้าที่ในการปรับสภาพ และลดการเปลี่ยนแปลงของลักษณะ และปริมาณน้ำเสียก่อนสูบไปยังบ่อเติมอากาศ โดยอาศัยเครื่องสูบน้ำซึ่งมีอัตราการสูบประมาณ 10 ลิตรต่อวินาที จำนวน 4 เครื่อง ควบคุมให้มีการสูบน้ำเสียเข้าสู่ระบบในปริมาณที่เหมาะสม เพื่อให้อัตราการไหลของน้ำเสียที่เข้าสู่ระบบเป็นไปอย่างต่อเนื่องและมีค่าค่อนข้างคงที่

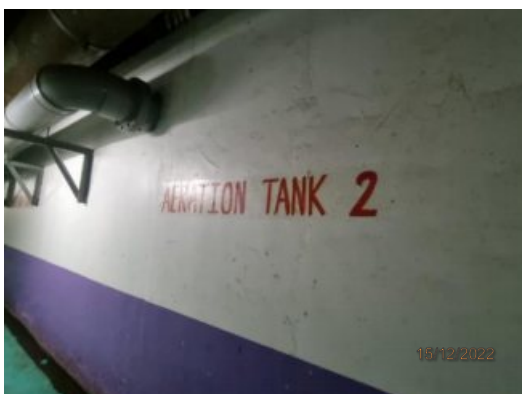
(3) บ่อเติมอากาศ (Aeration Tank)

บ่อเติมอากาศเป็นส่วนหนึ่งของระบบบำบัดน้ำเสียแบบตะกอนเร่ง (Activated Sludge) โดยอาศัยเครื่องเติมอากาศแบบจุ่มใต้น้ำ (Submersible Aerator) จำนวน 8 เครื่อง ซึ่งทำหน้าที่ในการกวนผสม และเติมออกซิเจนให้แก่จุลินทรีย์ เพื่อให้จุลินทรีย์สัมผัสกับน้ำเสีย และออกซิเจนได้อย่างทั่วถึง และย่อยสลายสารอินทรีย์ในน้ำเสียที่อยู่ในรูปต่าง ๆ ให้กลายเป็นก๊าซคาร์บอนไดออกไซด์ น้ำ และจุลินทรีย์เซลล์ใหม่ โดยจุลินทรีย์ที่เจริญเติบโตในระบบบำบัดน้ำเสียเป็นจุลินทรีย์ประเภทที่แขวนลอยอยู่ในน้ำเสีย (Suspended Growth)

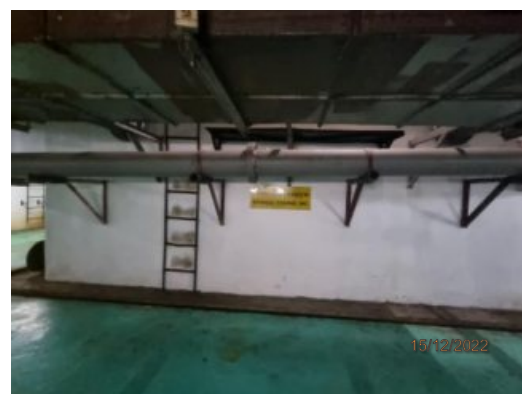
(4) บ่อดักตะกอน (Sedimentation Tank)

บ่อตกตะกอนเป็นส่วนหนึ่งของระบบบำบัดน้ำเสียซึ่งทำหน้าที่ในการแยกตะกอนจุลชีพ (Biological Floc) ออกจากน้ำเสียและตกลงสู่ก้นบ่อ ตะกอนจุลชีพที่ตกตะกอนแยกตัวอยู่ที่ก้นบ่อบางส่วนจะสูบกลับไปยังบ่อเติมอากาศหรือที่เรียกว่าตะกอนหมุนเวียน (Return Sludge) และตะกอนบางส่วนจะถูกสูบออกไปเก็บไว้ในบ่อกักเก็บตะกอนก่อนนำไปรีดน้ำออกโดยอาศัยเครื่องรีดตะกอน (Filter Press) เพื่อลดปริมาตรของตะกอนจุลชีพ โดยตะกอนส่วนนี้จะเรียกว่าตะกอนส่วนเกิน (Excess Sludge) สำหรับน้ำใสส่วนบนจะไหลล้นออกจากถังตกตะกอน และผ่านกระบวนการฆ่าเชื้อโรคด้วยคลอรีนก่อนไหลไปพักยังบ่อสูบน้ำใส

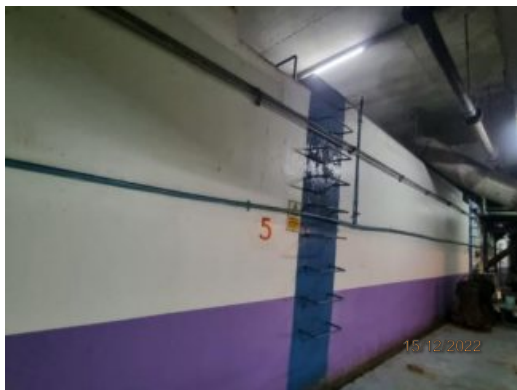
(5) บ่อพักน้ำทิ้ง (Effluent Tank)

เป็นบ่อรวบรวมน้ำใสที่ผ่านการบำบัดแล้วเพื่อรอการสูบทิ้งลงสู่แม่น้ำเจ้าพระยา โดยใช้เครื่องสูบน้ำ จำนวน 2 เครื่อง ซึ่งมีอัตราการสูบน้ำทิ้งประมาณ 30 ลิตรต่อวินาที

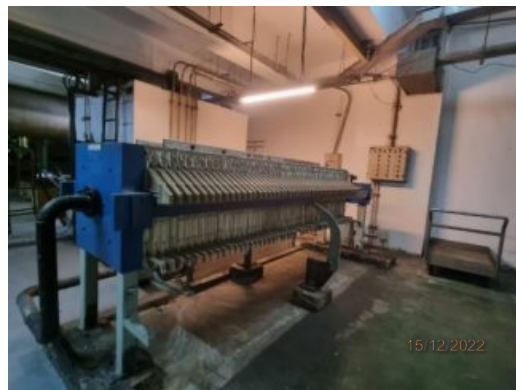
(6) เครื่องรีดตะกอน (Filter Press)

ทำหน้าที่เพิ่มความเข้มข้นของตะกอนส่วนเกินจากระบบบำบัดน้ำเสีย โดยการรีดน้ำออกจากตะกอนก่อนนำไปทำปุ๋ยอินทรีย์ต่อไป

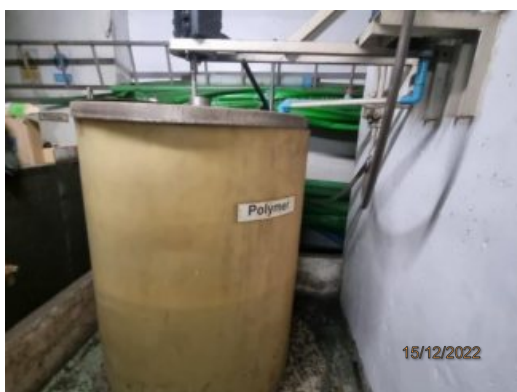
(7) เครื่องเติมสารโพลิเมอร์ (Polymer Feed)

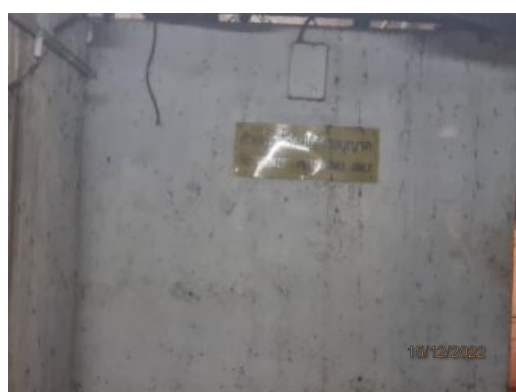
(8) บ่อดักไขมัน (Grease Trap)

5) โรงแรมมีการติดตั้งบ่อดักไขมันบริเวณห้องครัว และมีการตรวจสอบทำความสะอาดบ่อดักไขมันเป็นประจำทุกวัน

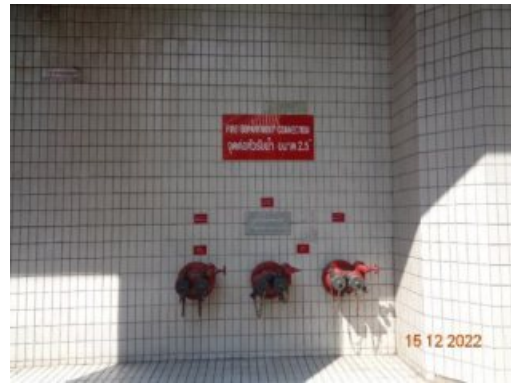
(11) จุดรับน้ำดับเพลิง

สำหรับแหล่งน้ำสำรองของระบบดับเพลิงของโรงแรมมี 4 จุด คือ บ่อสำรองน้ำบริเวณชั้นใต้ดิน บ่อสำรองน้ำบริเวณชั้นดาดฟ้า สระว่ายน้ำ และแม่น้ำเจ้าพระยา ซึ่งจะมีการติดตั้งเครื่องสูบน้ำดับเพลิง (Fire Pump) สำหรับสูบน้ำจากบ่อเก็บน้ำใต้ดินเพื่อจ่ายเข้าสู่ระบบฉีดน้ำอัตโนมัติ (Sprinkler) สายฉีดน้ำดับเพลิง (Fire Hose Reel) ท่อดับเพลิง (Hydrant) และหัวรับน้ำดับเพลิงจากภายนอกอาคารซึ่งติดตั้งอยู่บริเวณด้านหน้าอาคาร

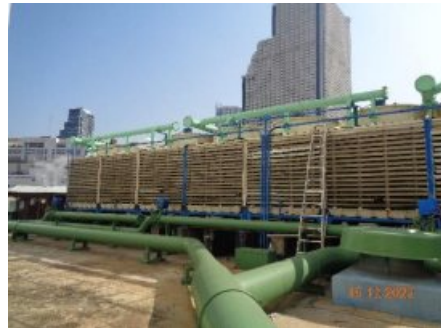
<p>(หอผึ่งเย็น ชนิด Low Noise- Cross Flow)</p>

โรงแรมมีการติดตั้งหอผึ่งเย็น (Cooling Tower) ชนิด Low Noise Cross Flow ซึ่งเป็นระบบที่ออกแบบสำหรับลดการรบกวน ของเสียง (ดังตารางที่ 2-1) บริเวณภายนอกอาคารเพื่อลดระดับความเข้มเสียงที่เกิดขึ้น นอกจากนี้ ทางโรงแรมยังดำเนินการเปลี่ยนเครื่อง

ปฏิบัติตามมาตรการ โดยติดตั้ง Cooling Tower ชนิด Low Noise-Cross Flow ซึ่งเป็นระบบที่ออกแบบสำหรับลดการรบกวนของเสียงบริเวณภายนอกอาคาร เพื่อลดระดับความเข้มเสียงที่เกิดขึ้น นอกจากนี้ ทางโรงแรมยังดำเนินการเปลี่ยนเครื่อง Centrifugal-Chiller ที่ติดตั้งอยู่บริเวณแผนกช่างเป็นเครื่อง Trane CenTraVac Chiller ซึ่งมีประสิทธิภาพสูง มีค่าใช้จ่ายในการดำเนินการต่ำ อีกทั้งยังลดผลกระทบด้านเสียงและความสั่นสะเทือนที่เกิดขึ้น	-

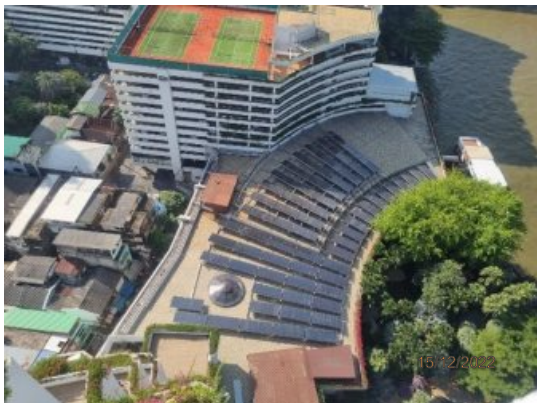
(1) เครื่องทำน้ำร้อนพลังแสงอาทิตย์ (Solar Collector)
