ผลการติดตามตรวจสอบผลกระทบสิ่งแวดล้อม

การติดตามตรวจสอบผลกระทบสิ่งแวดล้อมโครงการชลสุข อพาร์ทเมนต์ ของบริษัท ชลสุข อพาร์ทเมนต์ จำกัด ระหว่างเดือนกรกฎาคม-ธันวาคม พ.ศ. 2565 ประกอบด้วยการติดตามตรวจสอบคุณภาพน้ำทิ้ง การใช้น้ำ คุณภาพน้ำใช้ และมลพิษทางอากาศ โดยแผนการดำเนินการเก็บตัวอย่าง มีรายละเอียดดังนี้

รายงานผลการปฏิบัติตามมาตรการป้องกันและแก้ไขผลกระทบสิ่งแวดล้อม และมาตรการติดตามตรวจสอบผลกระทบสิ่งแวดล้อม
โครงการ ชลสุข อพาร์ทเมนต์
ระหว่างเดือน กรกฎาคม-ธันวาคม พ.ศ. 2565

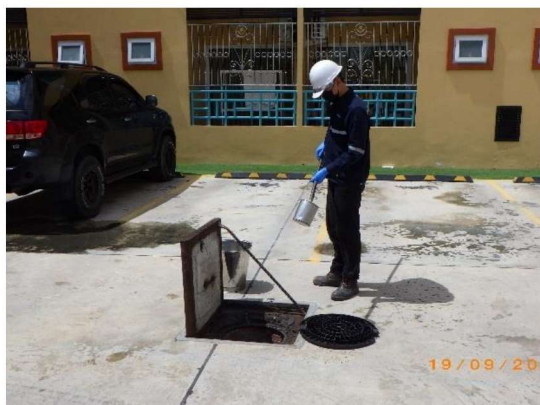
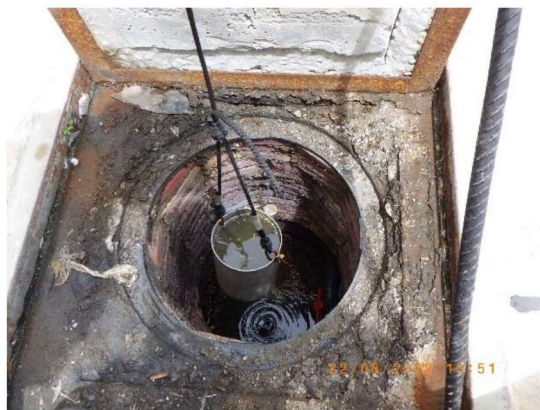
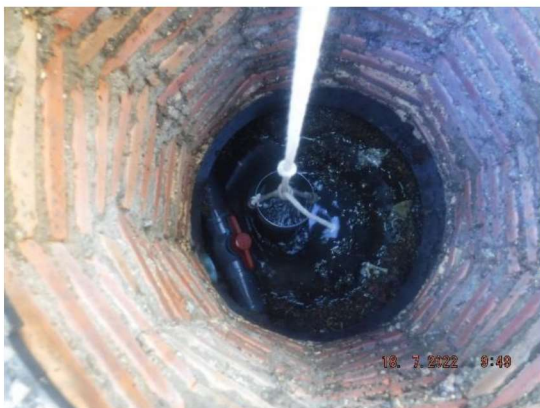
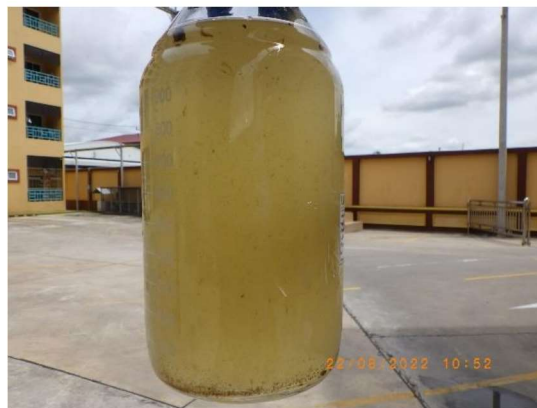
รูปที่ 3-1 การเก็บตัวอย่างน้ำทิ้ง

(1) บ่อตรวจสอบคุณภาพน้ำทั้งก่อนเข้าระบบบำบัดน้ำเสีย ตึก A

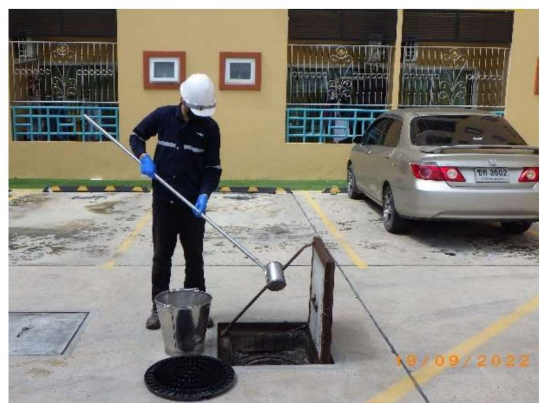
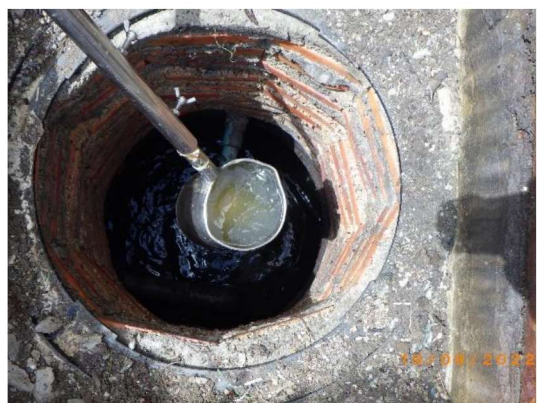
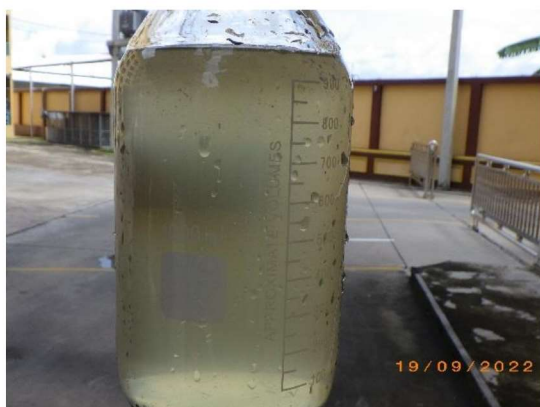
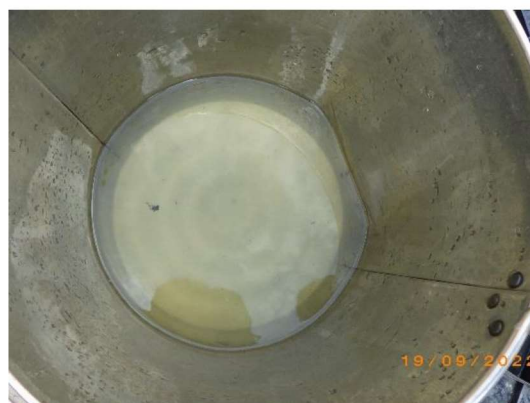
(2) บ่อตรวจสอบคุณภาพน้ำทั้งหลังจากจากระบบบำบัดน้ำเสีย ตึก A

(2) บ่อตรวจสอบคุณภาพน้ำทิ้งหลังออกจากระบบบำบัดน้ำเสีย ตึก A (ต่อ)

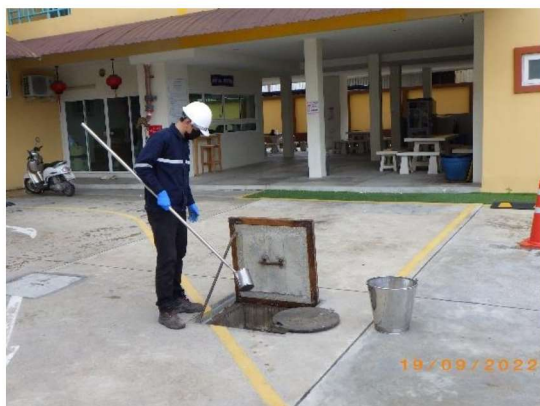
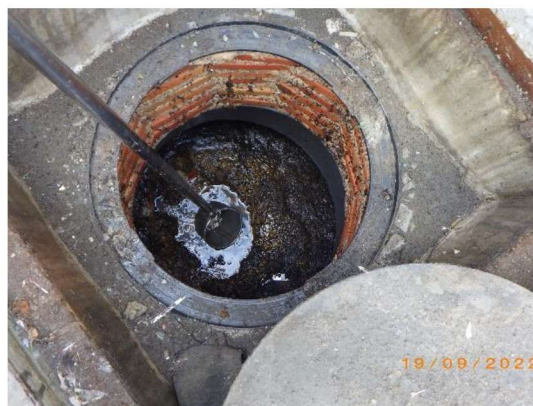
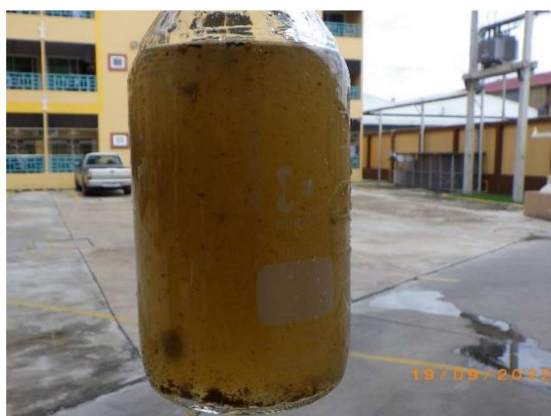
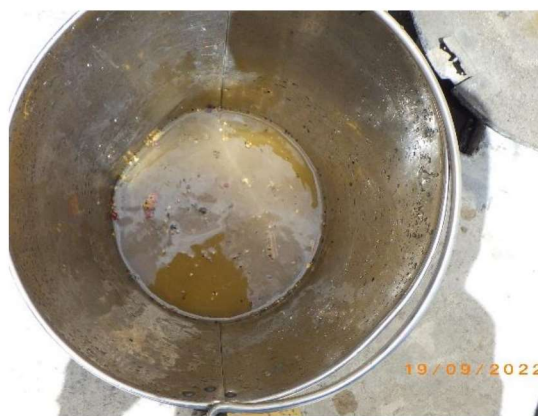
รูปที่ 3-1 (ต่อ) การเก็บตัวอย่างน้ำทิ้ง

(3) บ่อตรวจสอบคุณภาพน้ำทิ้งก่อนเข้าระบบบำบัดน้ำเสีย ตึก B

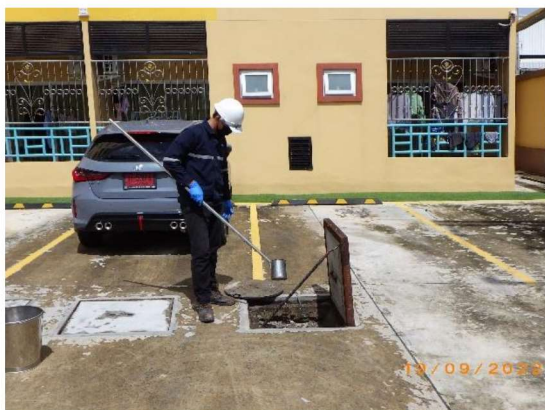
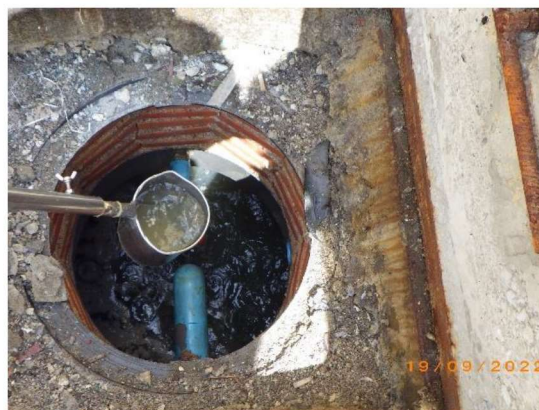
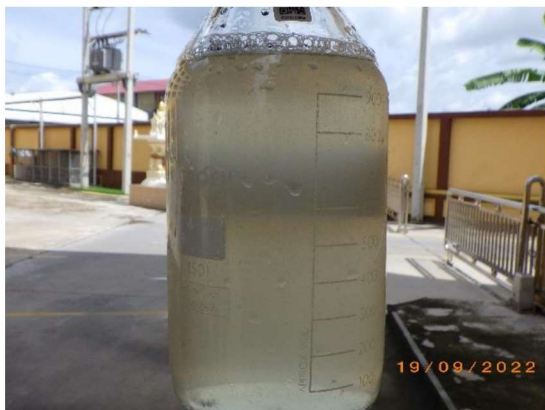
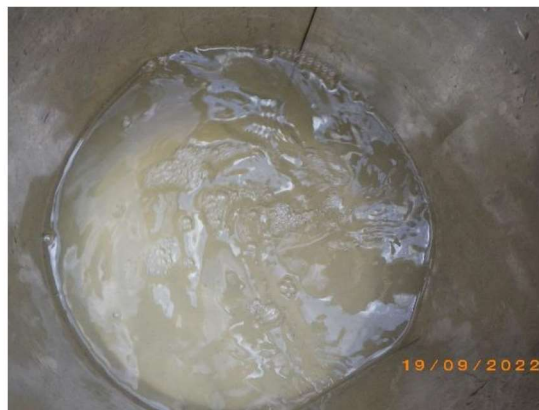
รูปที่ 3-1 (ต่อ) การเก็บตัวอย่างน้ำทิ้ง

(4) บ่อตรวจสอบคุณภาพน้ำทิ้งหลังออกจากระบบบำบัดน้ำเสีย ตึก B

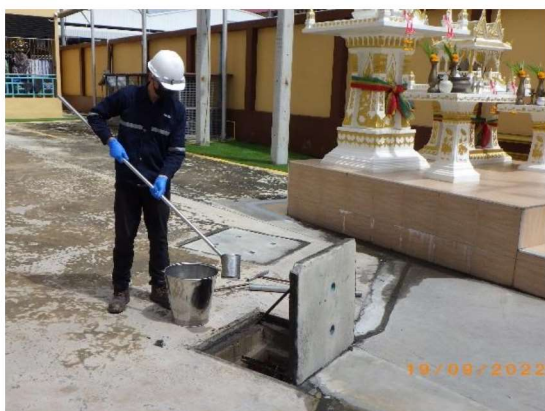
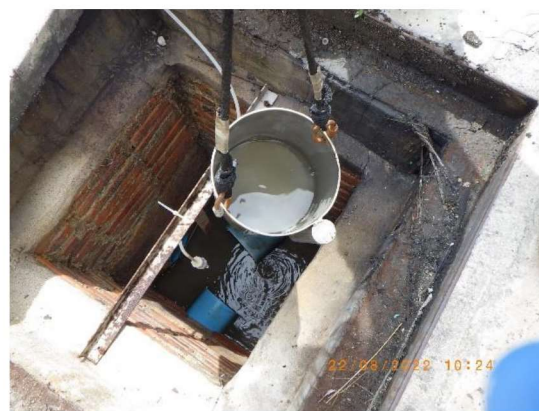
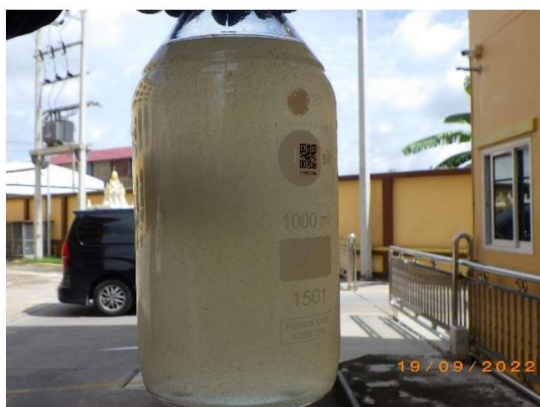
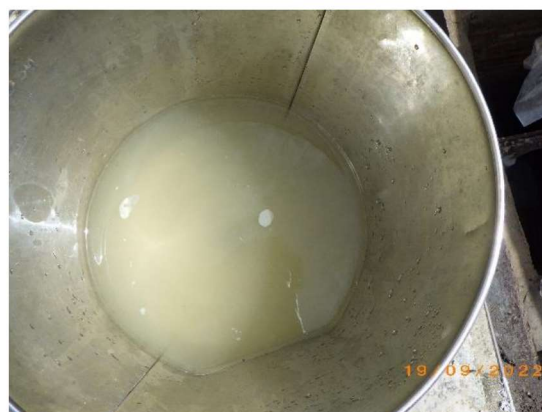
(5) บ่อตรวจสอบคุณภาพน้ำทิ้ง ก่อนปล่อยออกสู่ภายนอกโครงการ

(5) บ่อตรวจสอบคุณภาพน้ำทิ้ง ก่อนปล่อยออกสู่ภายนอกโครงการ (ต่อ)

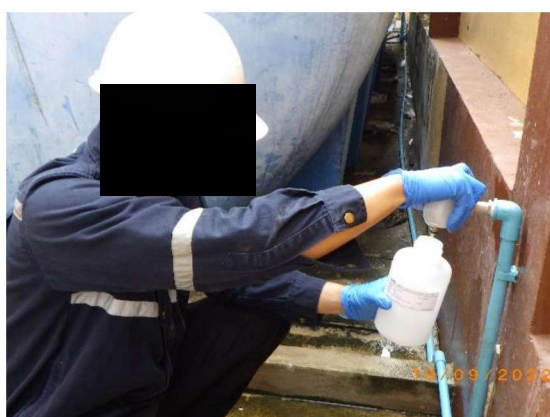
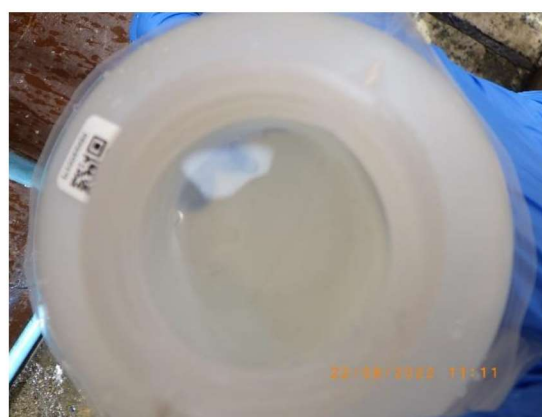
รูปที่ 3-2 การเก็บตัวอย่างน้ำประปา

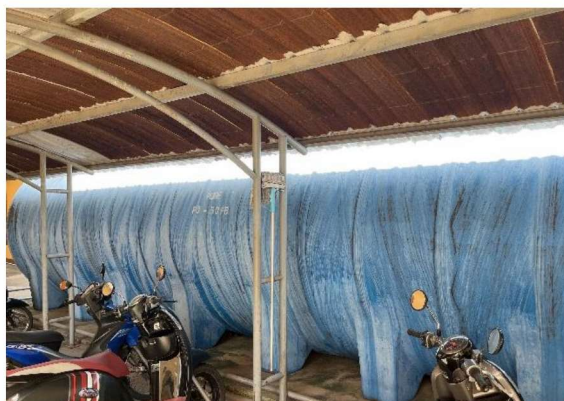
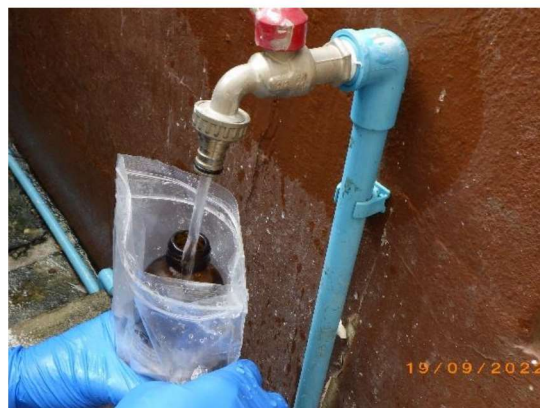
รูปที่ 3-3 การเก็บตัวอย่างน้ำสำรอง

(1) ถังสำรองน้ำใช้ชั้นบนดิน

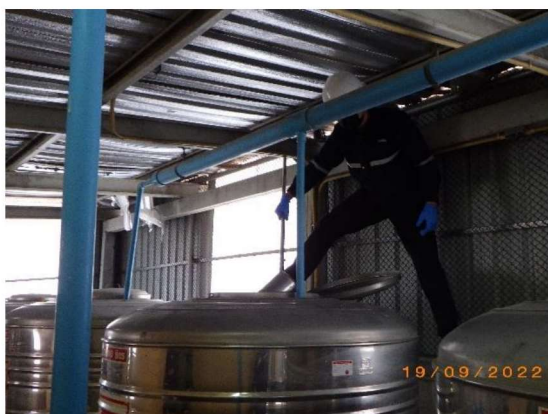
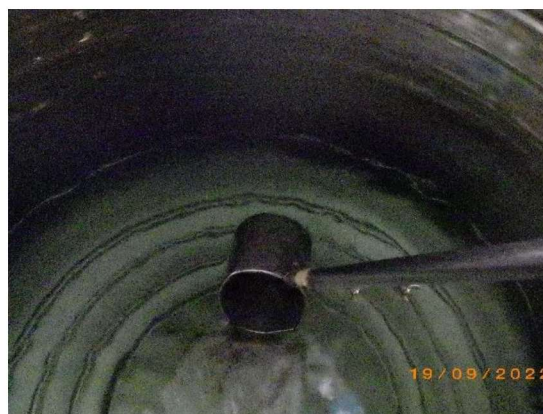
(2) ถังสำรองน้ำใช้ชั้นตาดฟ้าตึก A

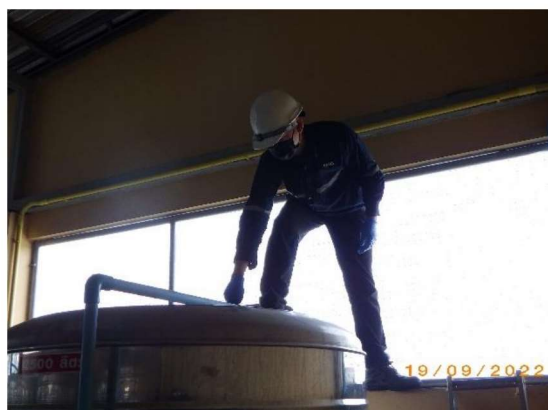
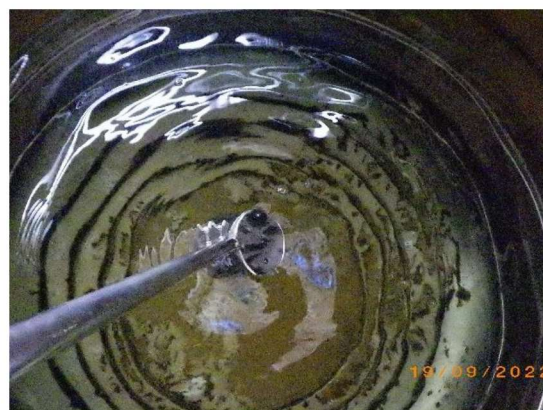
(3) ถังสำรองน้ำใช้ชั้นตาดฟ้าตึก B

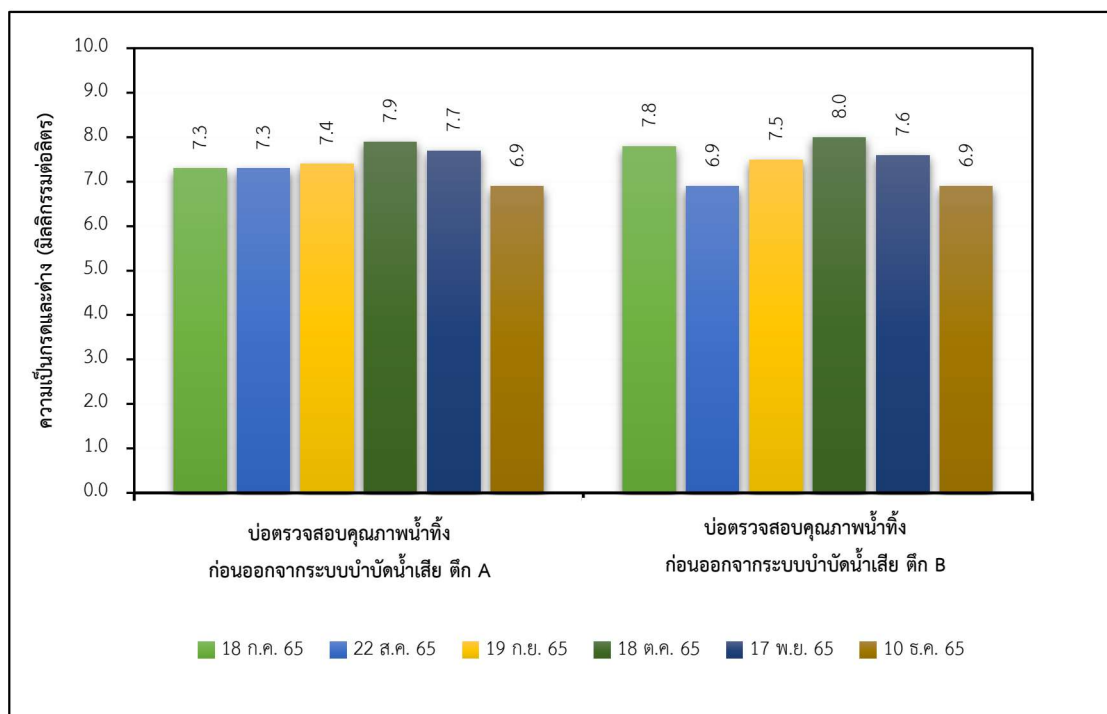
รูปที่ 3-4 ผลการติดตามตรวจสอบความเป็นกรดและด่าง บริเวณบ่อตรวจสอบคุณภาพน้ำทิ้งก่อนเข้าระบบบำบัดน้ำเสีย ตึก A และตึก B ระหว่างเดือนกรกฎาคม-ธันวาคม พ.ศ. 2565

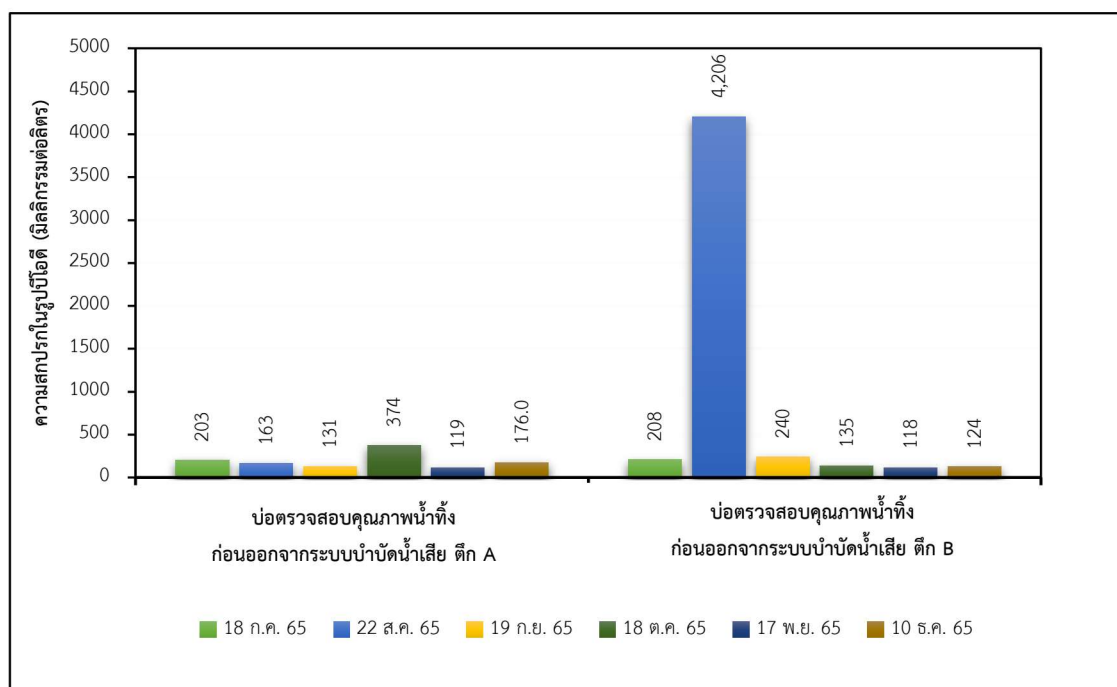
รูปที่ 3-5 ผลการติดตามตรวจสอบความสกปรกในรูปบีโอดี บริเวณบ่อตรวจสอบคุณภาพน้ำทิ้งก่อนเข้าระบบบำบัดน้ำเสีย ตึก A และตึก B ระหว่างเดือนกรกฎาคม-ธันวาคม พ.ศ. 2565

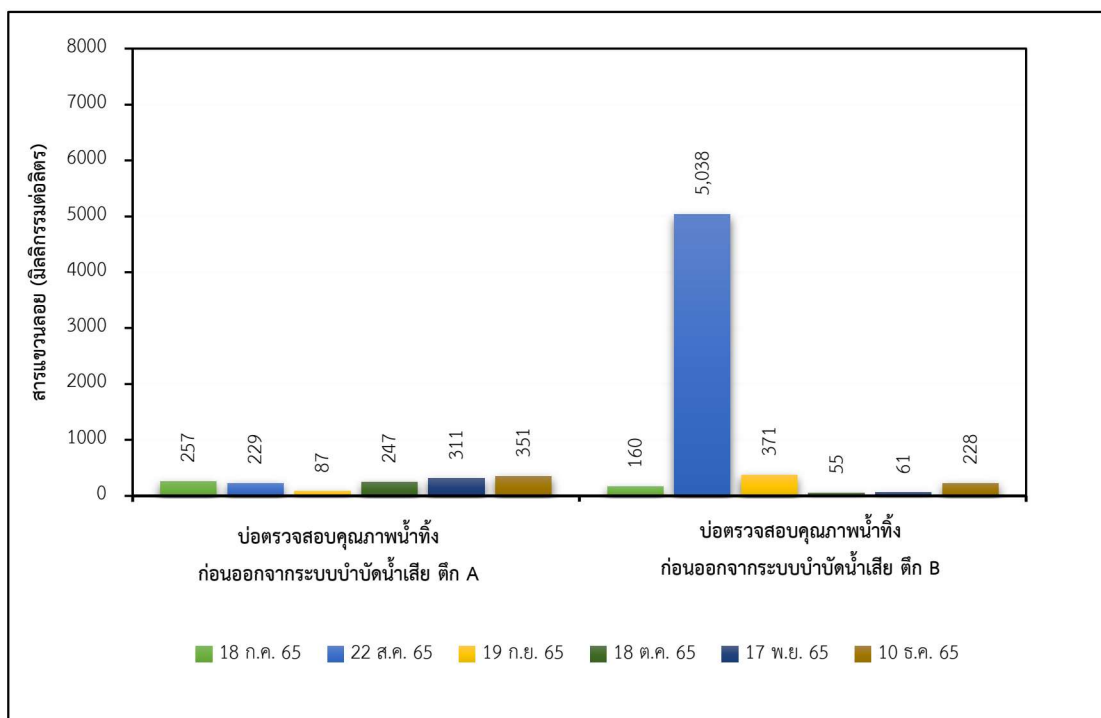
รูปที่ 3-6 ผลการติดตามตรวจสอบสารแขวนลอย บริเวณบ่อตรวจสอบคุณภาพน้ำทิ้งก่อนเข้าระบบบำบัดน้ำเสีย ตึก A และตึก B ระหว่างเดือนกรกฎาคม-ธันวาคม พ.ศ. 2565

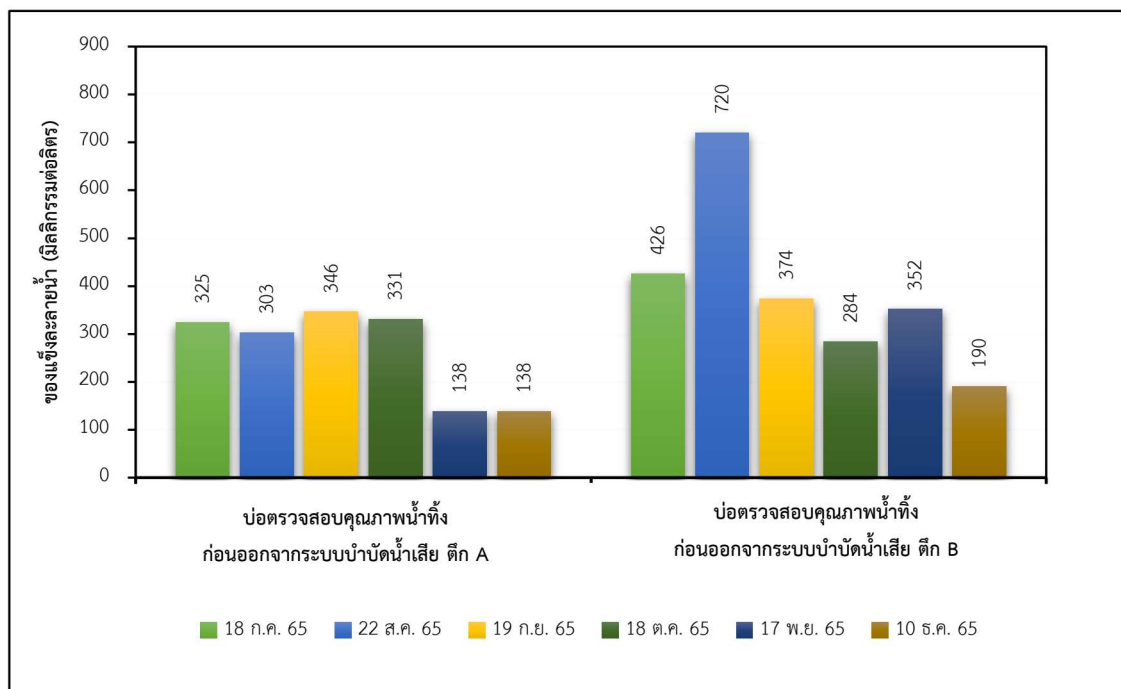
รูปที่ 3-7 ผลการติดตามตรวจสอบของแข็งละลายน้ำ บริเวณบ่อตรวจสอบคุณภาพน้ำทิ้งก่อนเข้าระบบบำบัดน้ำเสีย ตึก A และตึก B ระหว่างเดือนกรกฎาคม-ธันวาคม พ.ศ. 2565

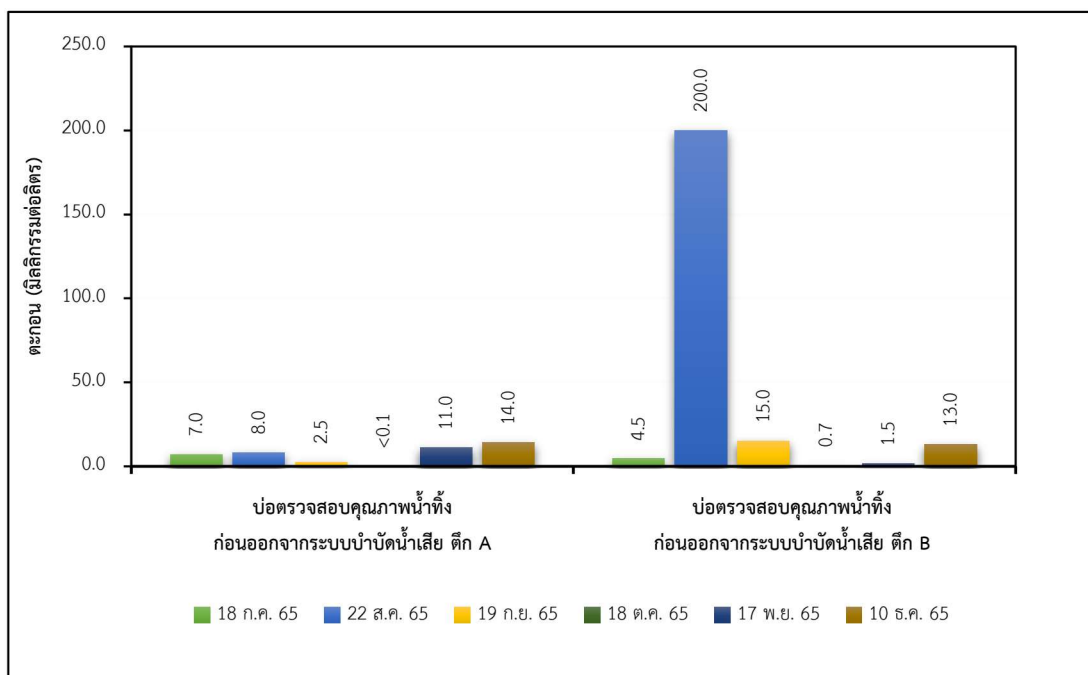
รูปที่ 3-8 ผลการติดตามตรวจสอบตะกอน บริเวณบ่อตรวจสอบคุณภาพน้ำทิ้งก่อนเข้าสู่ระบบบำบัดน้ำเสีย ตึก A และตึก B ระหว่างเดือนกรกฎาคม-ธันวาคม พ.ศ. 2565

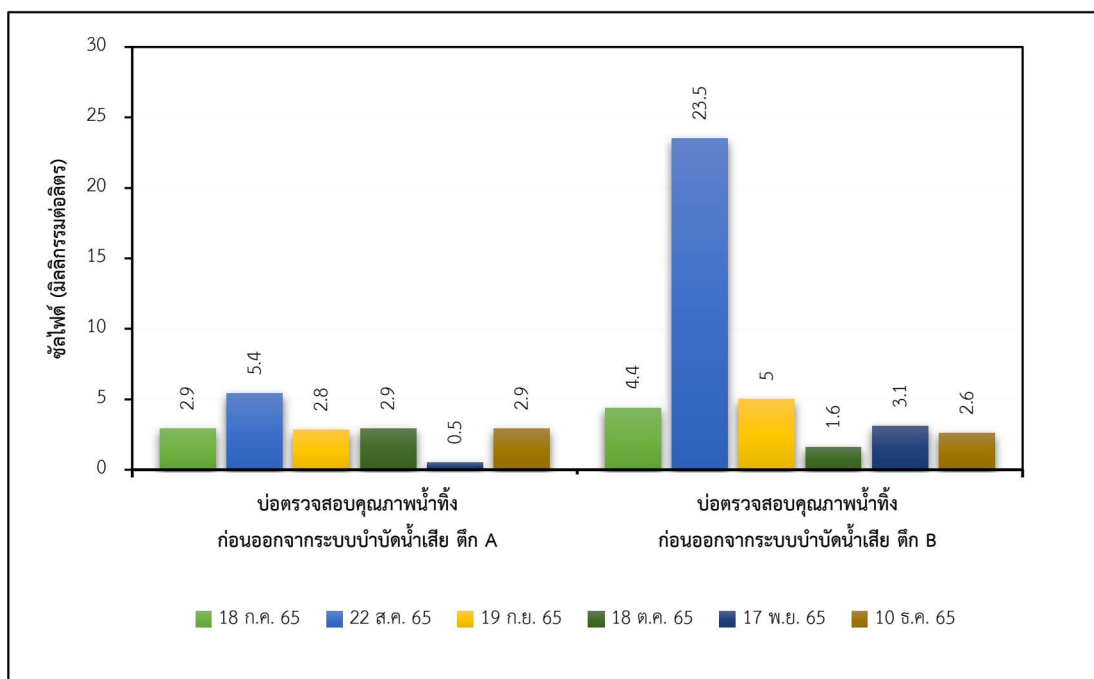
รูปที่ 3-9 ผลการติดตามตรวจสอบซิลไฟด์ บริเวณบ่อตรวจสอบคุณภาพน้ำทิ้งก่อนเข้าสู่ระบบบำบัดน้ำเสีย ตึก A และตึก B ระหว่างเดือนกรกฎาคม-ธันวาคม พ.ศ. 2565

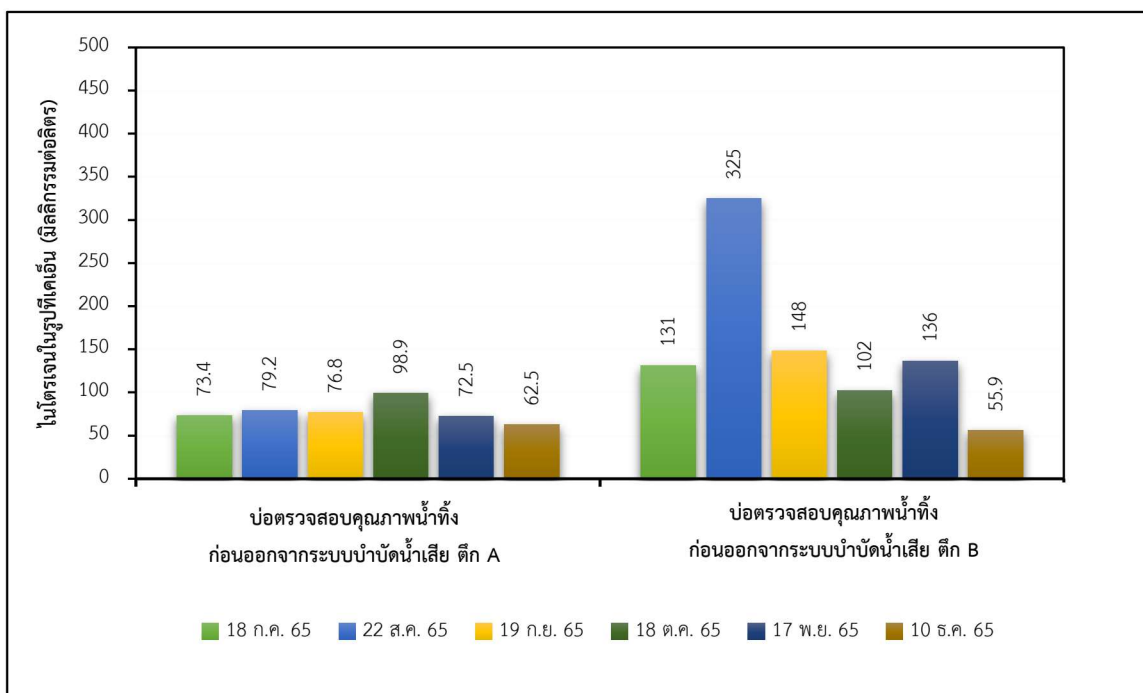
รูปที่ 3-10 ผลการติดตามตรวจสอบไนโตรเจนในรูปทีเคเอ็น บริเวณบ่อตรวจสอบคุณภาพน้ำทิ้งก่อนเข้าระบบบำบัดน้ำเสีย ตึก A และตึก B ระหว่างเดือนกรกฎาคม-ธันวาคม พ.ศ. 2565

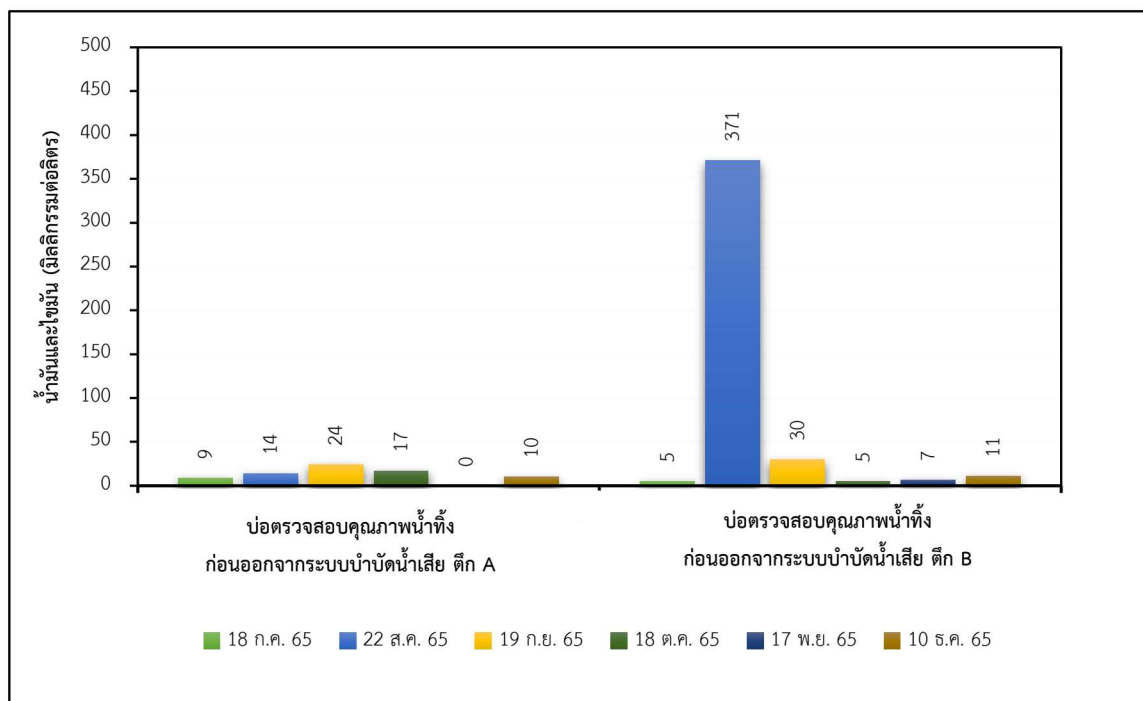
รูปที่ 3-11 ผลการติดตามตรวจสอบน้ำมันและไขมัน บริเวณบ่อตรวจสอบคุณภาพน้ำทิ้งก่อนเข้าระบบบำบัดน้ำเสีย ตึก A และตึก B ระหว่างเดือนกรกฎาคม-ธันวาคม พ.ศ. 2565

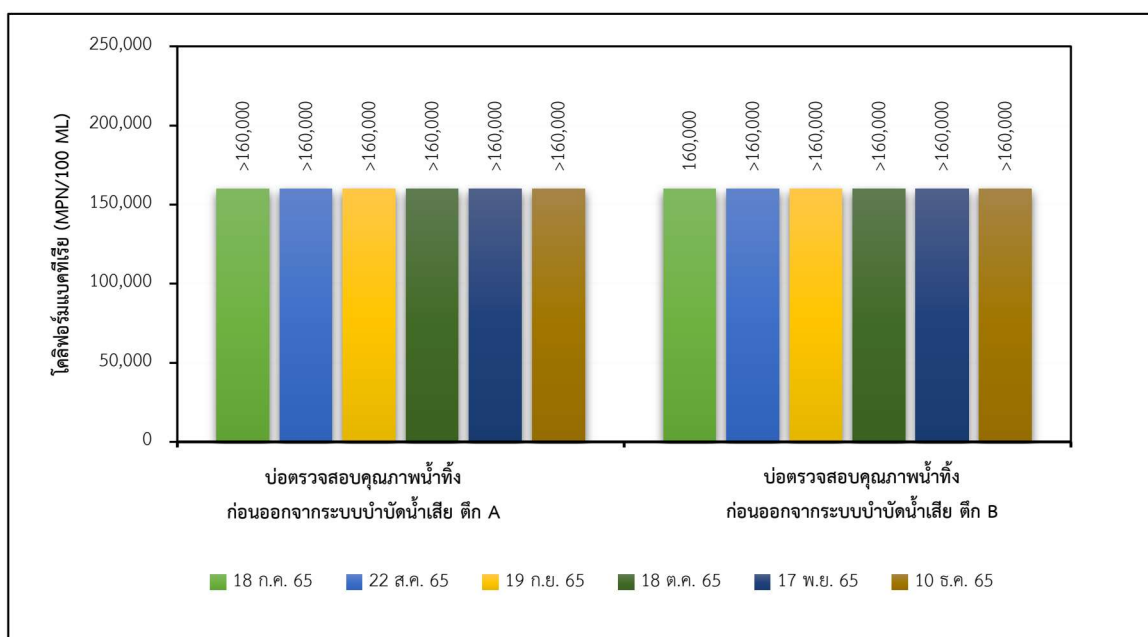
รูปที่ 3-12 ผลการติดตามตรวจสอบโคลิฟอร์มแบคทีเรีย บริเวณบ่อตรวจสอบคุณภาพน้ำทิ้งก่อนเข้าสู่ระบบบำบัดน้ำเสีย ตึก A และตึก B ระหว่างเดือนกรกฎาคม-ธันวาคม พ.ศ. 2565

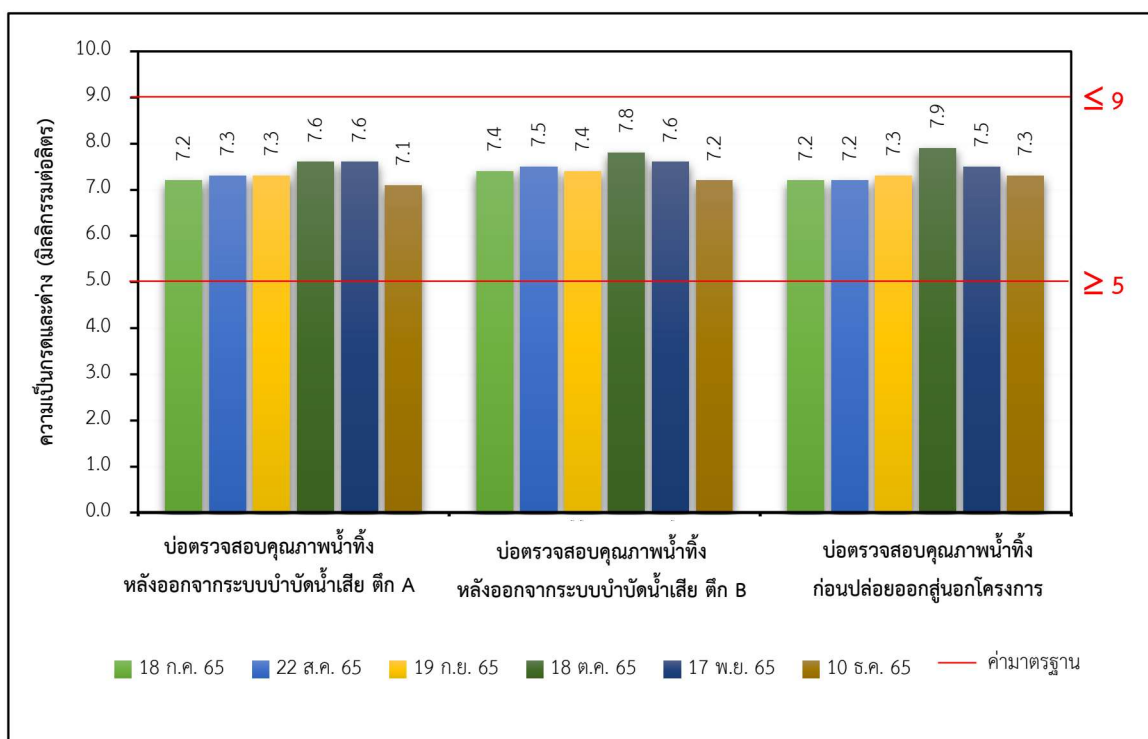
รูปที่ 3-13 ผลการติดตามตรวจสอบความเป็นกรดและด่าง บริเวณบ่อตรวจสอบคุณภาพน้ำทิ้งหลังออกจากระบบบำบัดน้ำเสีย ตึก A ตึก B และก่อนปล่อยออกสู่ภายนอกโครงการ ระหว่างเดือนกรกฎาคม-ธันวาคม พ.ศ. 2565

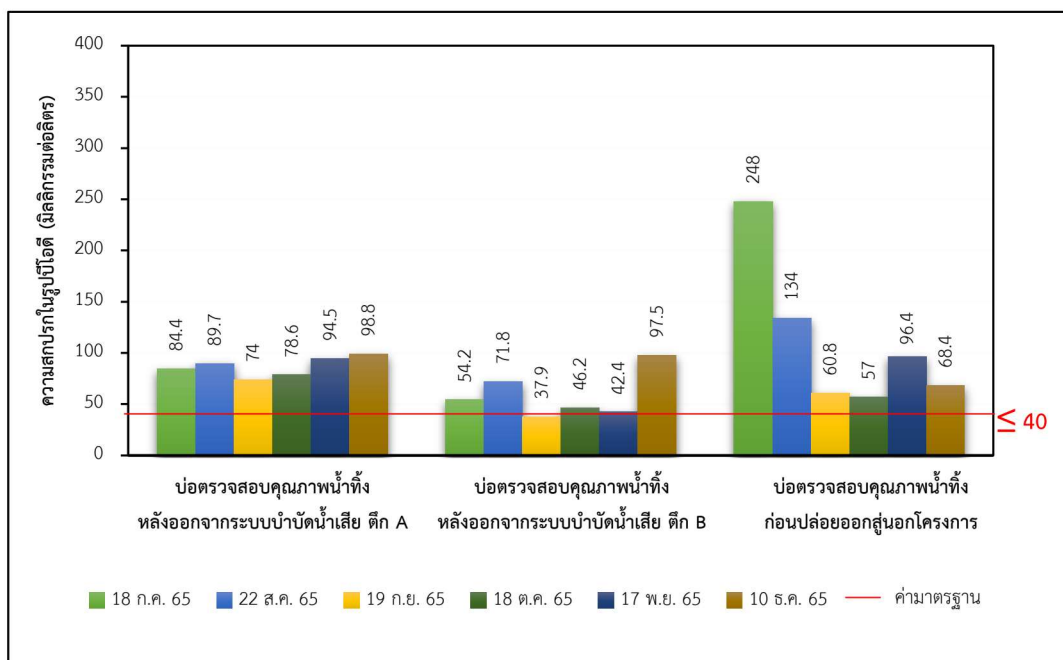
รูปที่ 3-14 ผลการติดตามตรวจสอบความสกปรกในรูปปียอดี บริเวณบ่อตรวจสอบคุณภาพน้ำทิ้งหลังออกจากระบบบำบัดน้ำเสีย ตึก A ตึก B และก่อนปล่อยออกสู่ภายนอกโครงการ ระหว่างเดือนกรกฎาคม-ธันวาคม พ.ศ. 2565

ทั้งนี้ทางโครงการได้มีแนวทางในการแก้ไขโดยทำการกวาดหรือกำจัดตะกอนหรือเศษวัสดุบริเวณผิวหน้าของบ่อน้ำเข้า และบ่อตกตะกอน ตรวจสอบปริมาณตะกอนจุลินทรีย์ในบ่อเติมอากาศให้มีปริมาณเพียงพอ ตรวจสอบลักษณะการเติมอากาศในบ่อเติมอากาศทั่วถึง ตรวจสอบปริมาณตะกอนที่สะสมตัวบริเวณก้นถังเติมอากาศ และเติมคลอรีนในน้ำให้มีความเข้มข้นหลงเหลือ 0.5-2.0 ppm สำหรับการฆ่าเชื้อทั้งหมด รวมถึงการตรวจสอบประสิทธิภาพของระบบบำบัดน้ำเสีย

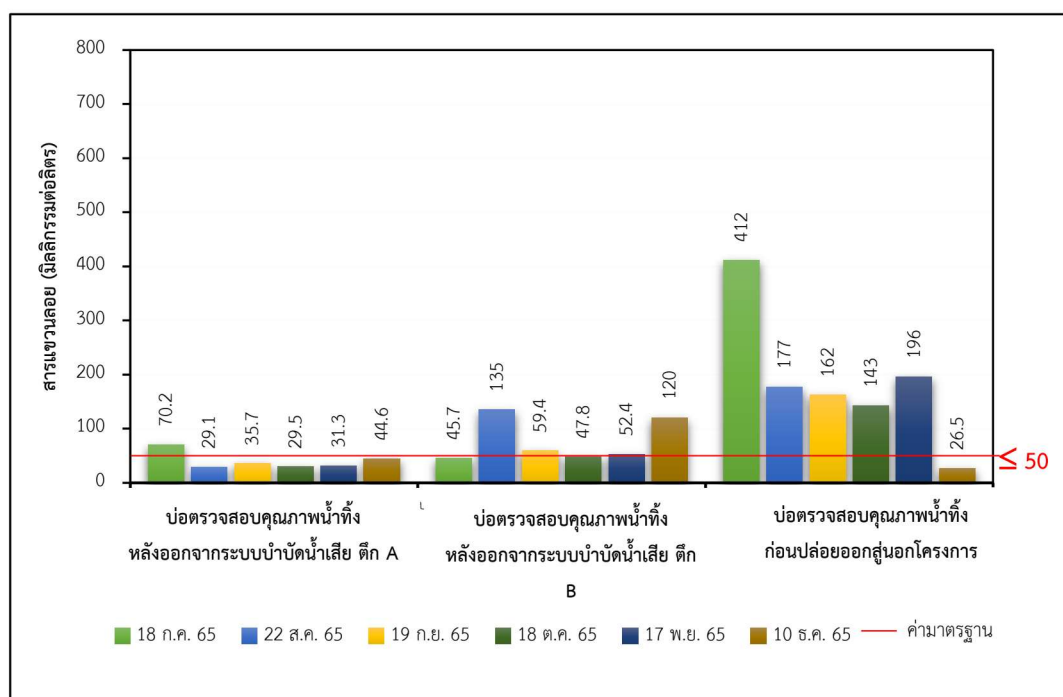
รูปที่ 3-15 ผลการติดตามตรวจสอบสารแขวนลอย บริเวณบ่อตรวจสอบคุณภาพน้ำทิ้งหลังออกจากระบบบำบัดน้ำเสีย ตึก A ตึก B และก่อนปล่อยออกสู่ภายนอกโครงการ ระหว่างเดือนกรกฎาคม-ธันวาคม พ.ศ. 2565

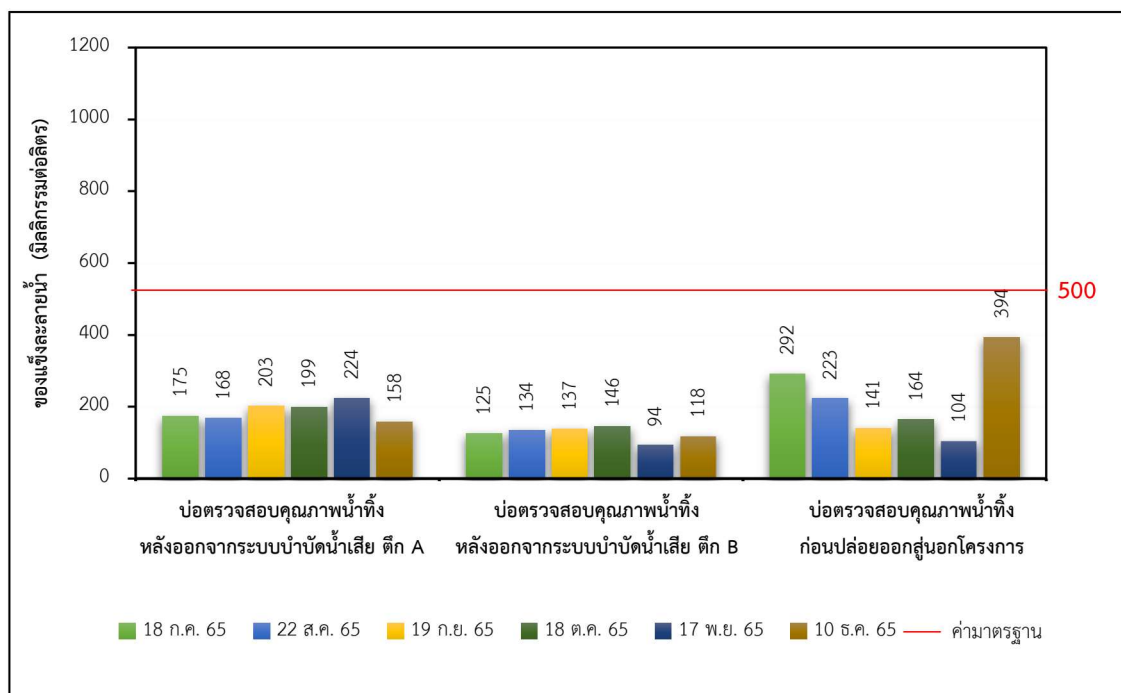
รูปที่ 3-16 ผลการติดตามตรวจสอบของแข็งละลายน้ำ บริเวณบ่อตรวจสอบคุณภาพน้ำทิ้งหลังออกจาก
ระบบบำบัดน้ำเสีย ตึก A ตึก B และก่อนปล่อยออกสู่สาธารณะ ระหว่างเดือนกรกฎาคม-ธันวาคม พ.ศ. 2565

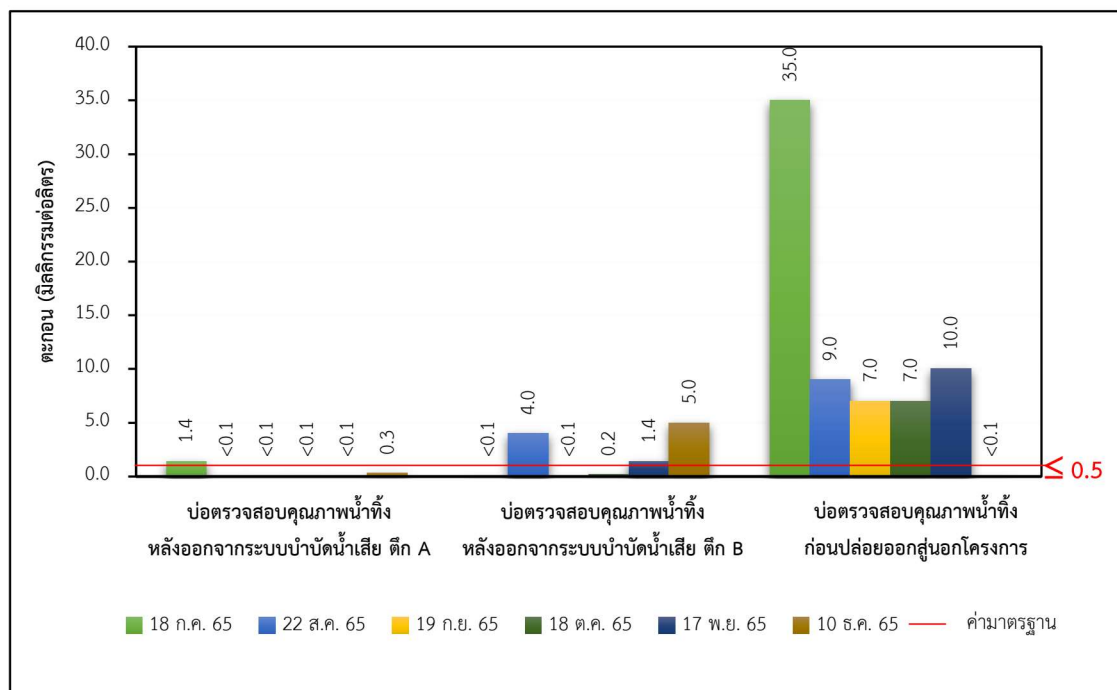
รูปที่ 3-17 ผลการติดตามตรวจสอบตะกอน บริเวณบ่อตรวจสอบคุณภาพน้ำทิ้งหลังออกจาก
ระบบบำบัดน้ำเสีย ตึก A ตึก B และก่อนปล่อยออกสู่สาธารณะ ระหว่างเดือนกรกฎาคม-ธันวาคม พ.ศ. 2565

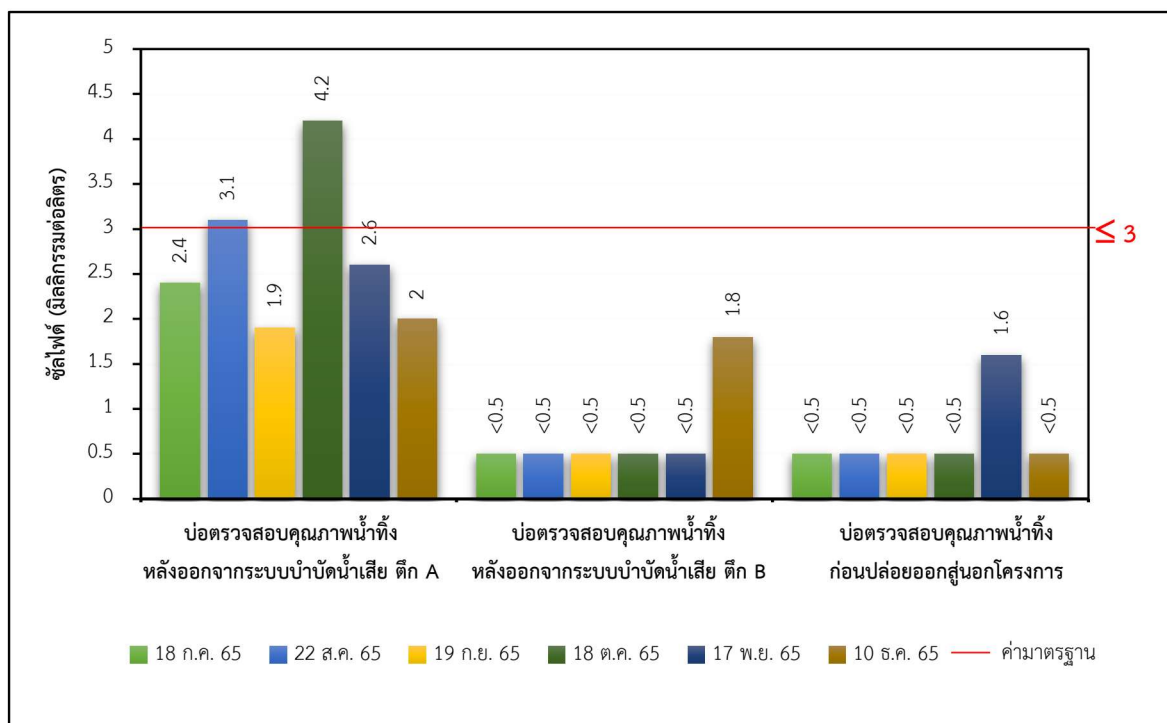
รูปที่ 3-18 ผลการติดตามตรวจสอบคลอไรด์ บริเวณบ่อตรวจสอบคุณภาพน้ำทิ้งหลังออกจากระบบบำบัดน้ำเสีย ตึก A ตึก B และก่อนปล่อยออกสู่สาธารณะ ระหว่างเดือนกรกฎาคม-ธันวาคม พ.ศ. 2565

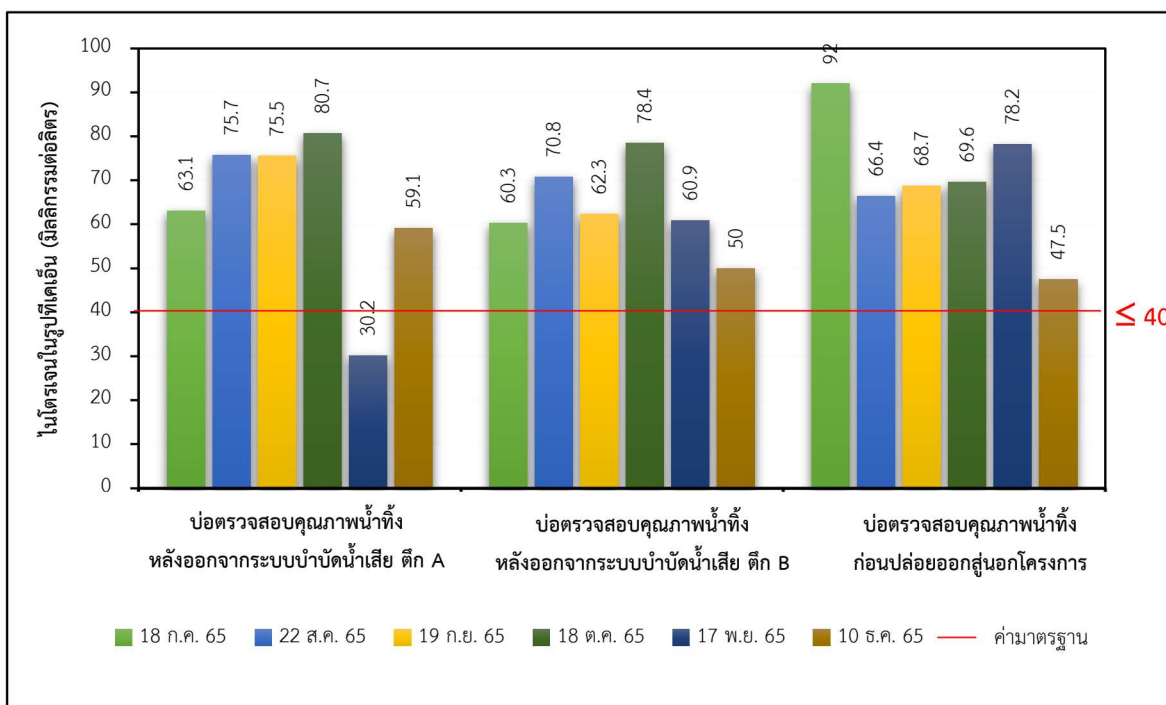
รูปที่ 3-19 ผลการติดตามตรวจสอบไนโตรเจนในรูปที่เคเอ็น บริเวณบ่อตรวจสอบคุณภาพน้ำทิ้งหลังออกจากระบบบำบัดน้ำเสีย ตึก A ตึก B และก่อนปล่อยออกสู่สาธารณะ ระหว่างเดือนกรกฎาคม-ธันวาคม พ.ศ. 2565

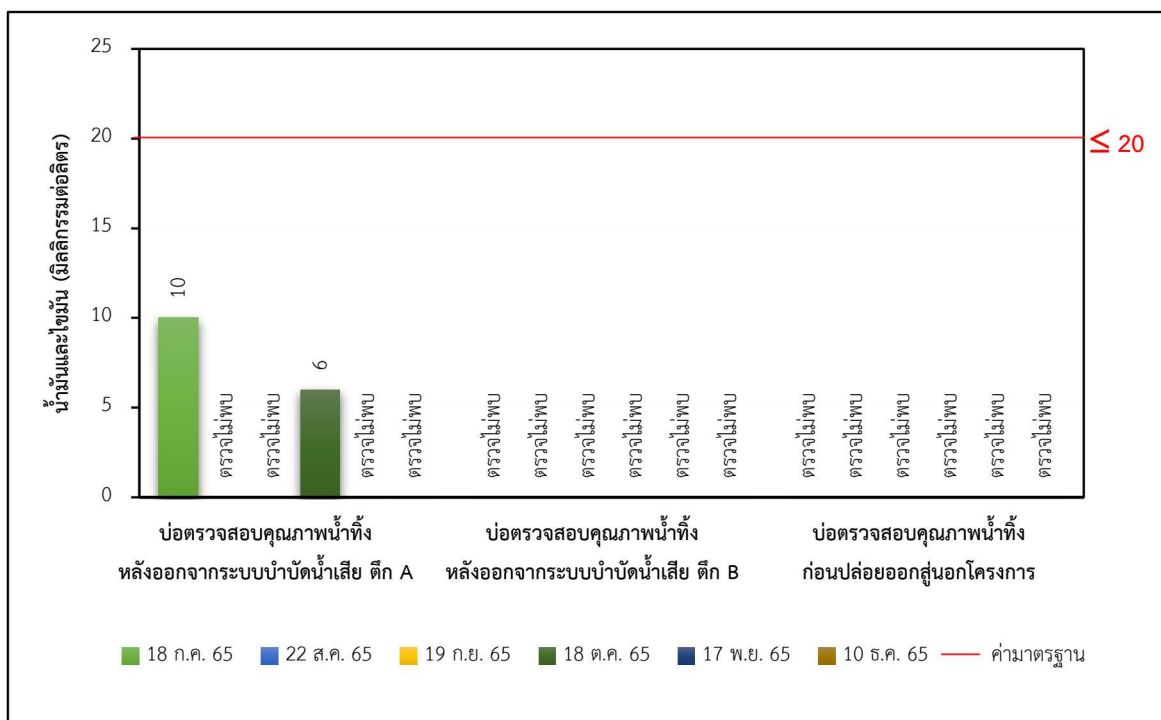
รูปที่ 3-20 ผลการติดตามตรวจสอบน้ำมันและไขมัน บริเวณบ่อตรวจสอบคุณภาพน้ำทิ้งหลังออกจาก
ระบบบำบัดน้ำเสีย ตึก A ตึก B และก่อนปล่อยออกสู่ท่อสาธารณะ ระหว่างเดือนกรกฎาคม-ธันวาคม พ.ศ. 2565

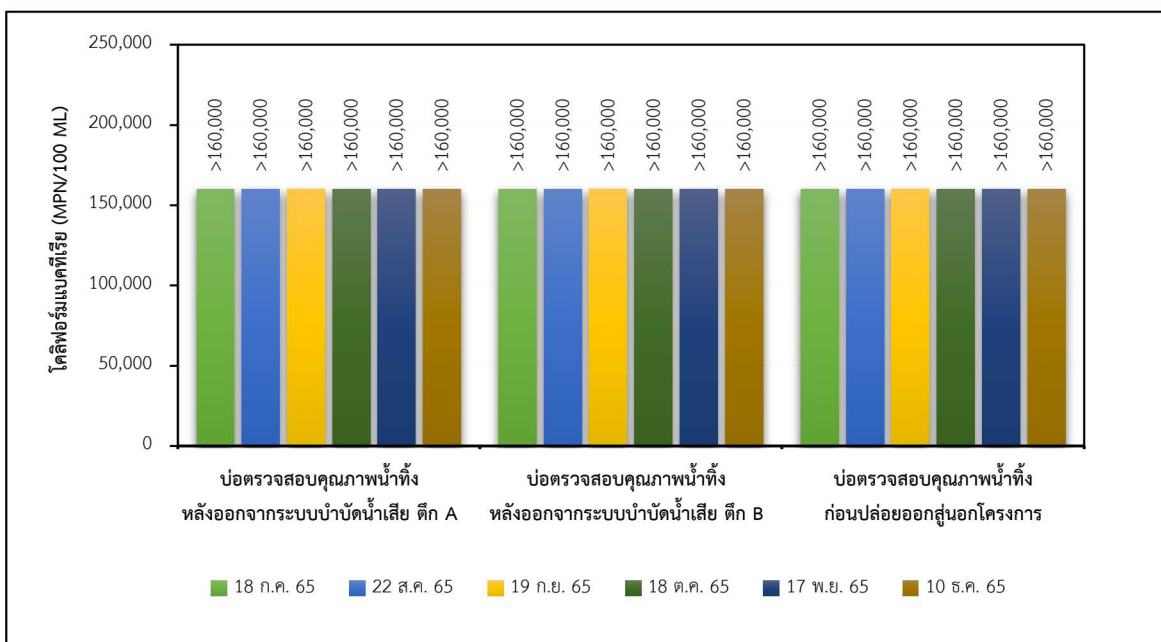
รูปที่ 3-21 ผลการติดตามตรวจสอบโคลิฟอร์มแบคทีเรีย บริเวณบ่อตรวจสอบคุณภาพน้ำทิ้งหลังออกจาก
ระบบบำบัดน้ำเสีย ตึก A ตึก B และก่อนปล่อยออกสู่ท่อสาธารณะ ระหว่างเดือนกรกฎาคม-ธันวาคม พ.ศ. 2565
