## ผลการปฏิบัติตามมาตรการป้องกันและแก้ไขผลกระทบ สิ่งแวดล้อม

#### 2.1 การปฏิบัติตามมาตรการป้องกันและแก้ไขผลกระทบสิ่งแวดล้อม

ตารางที่ 2.2-1 มาตรการป้องกันและแก้ไขผลกระทบสิ่งแวดล้อมโครงการ The Capital เอกมัย-ทองหล่อ (ระยะดำเนินการ)

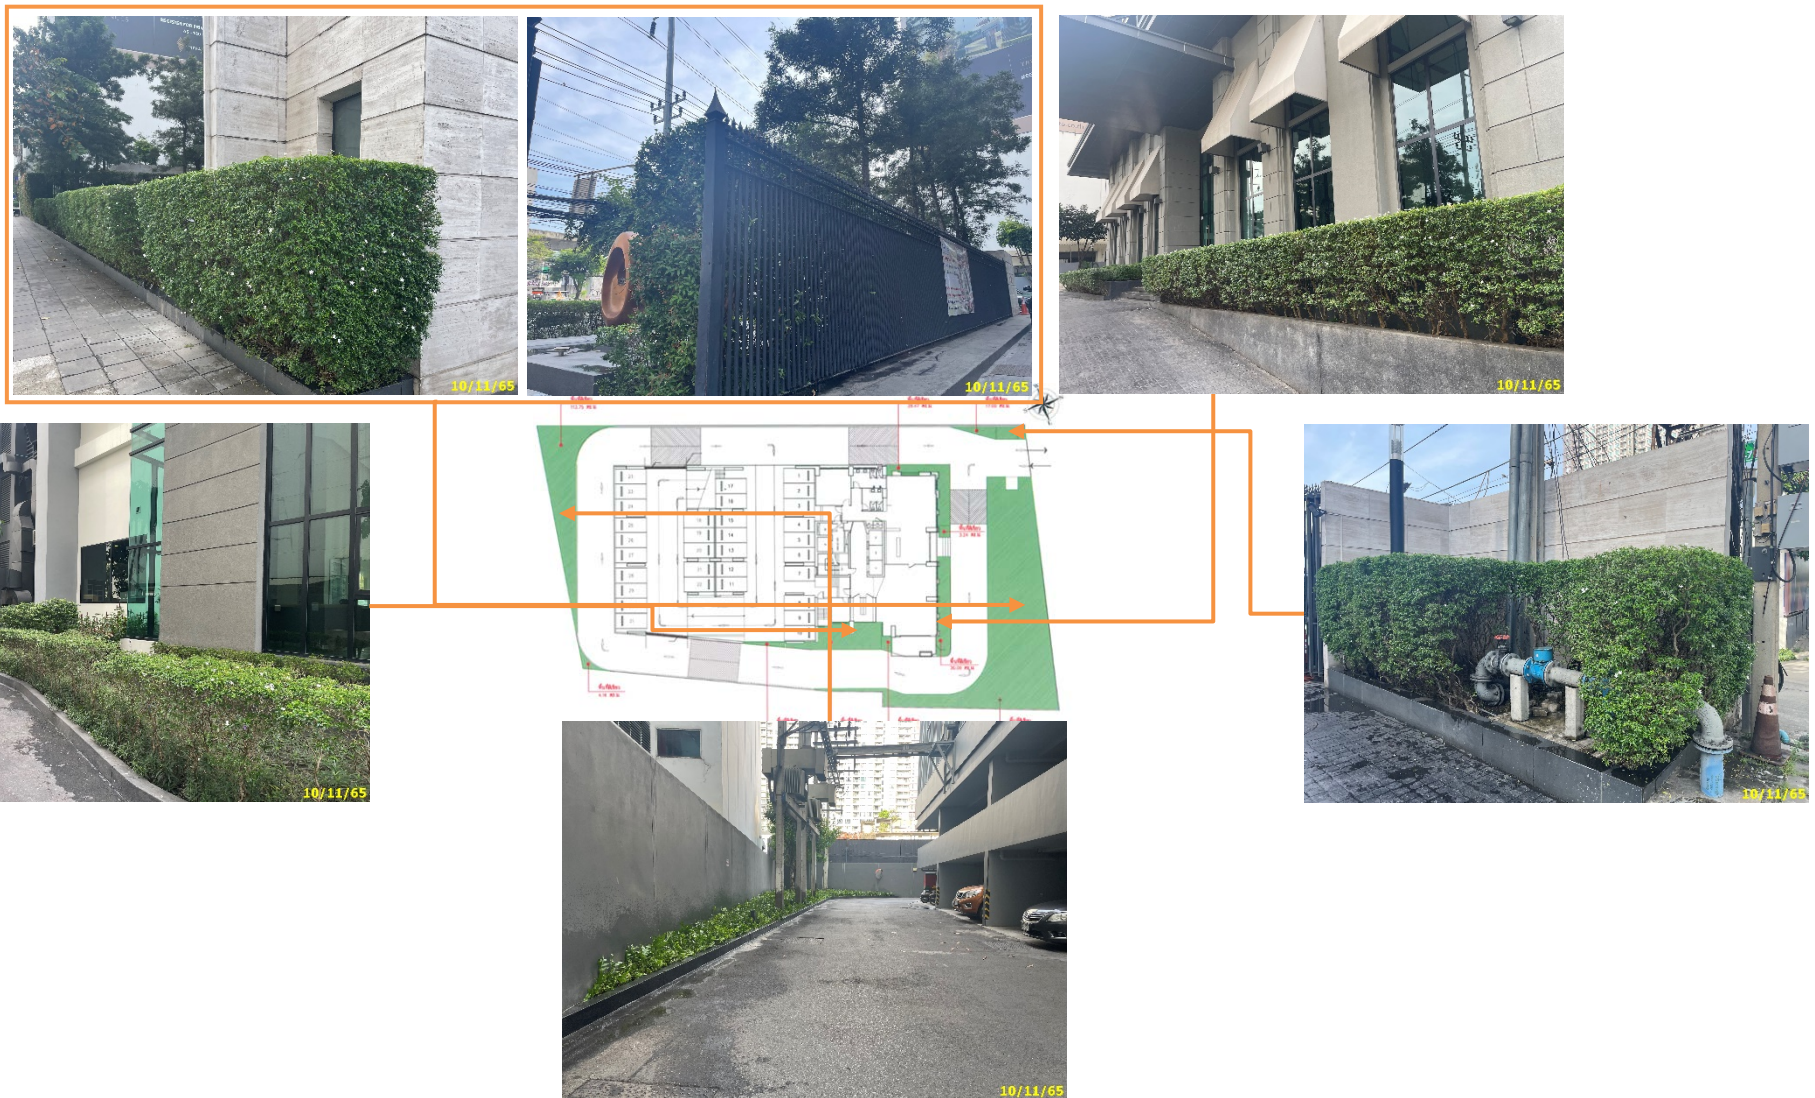
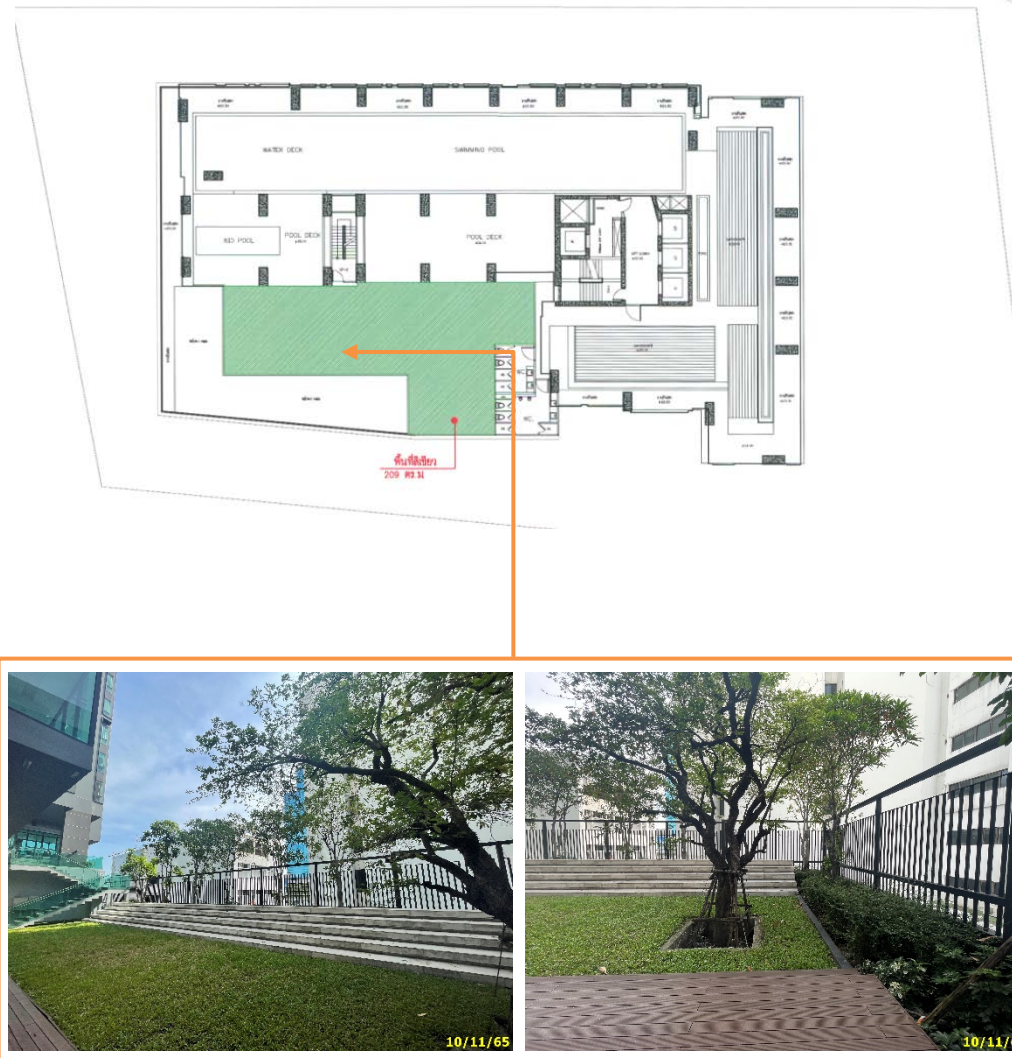
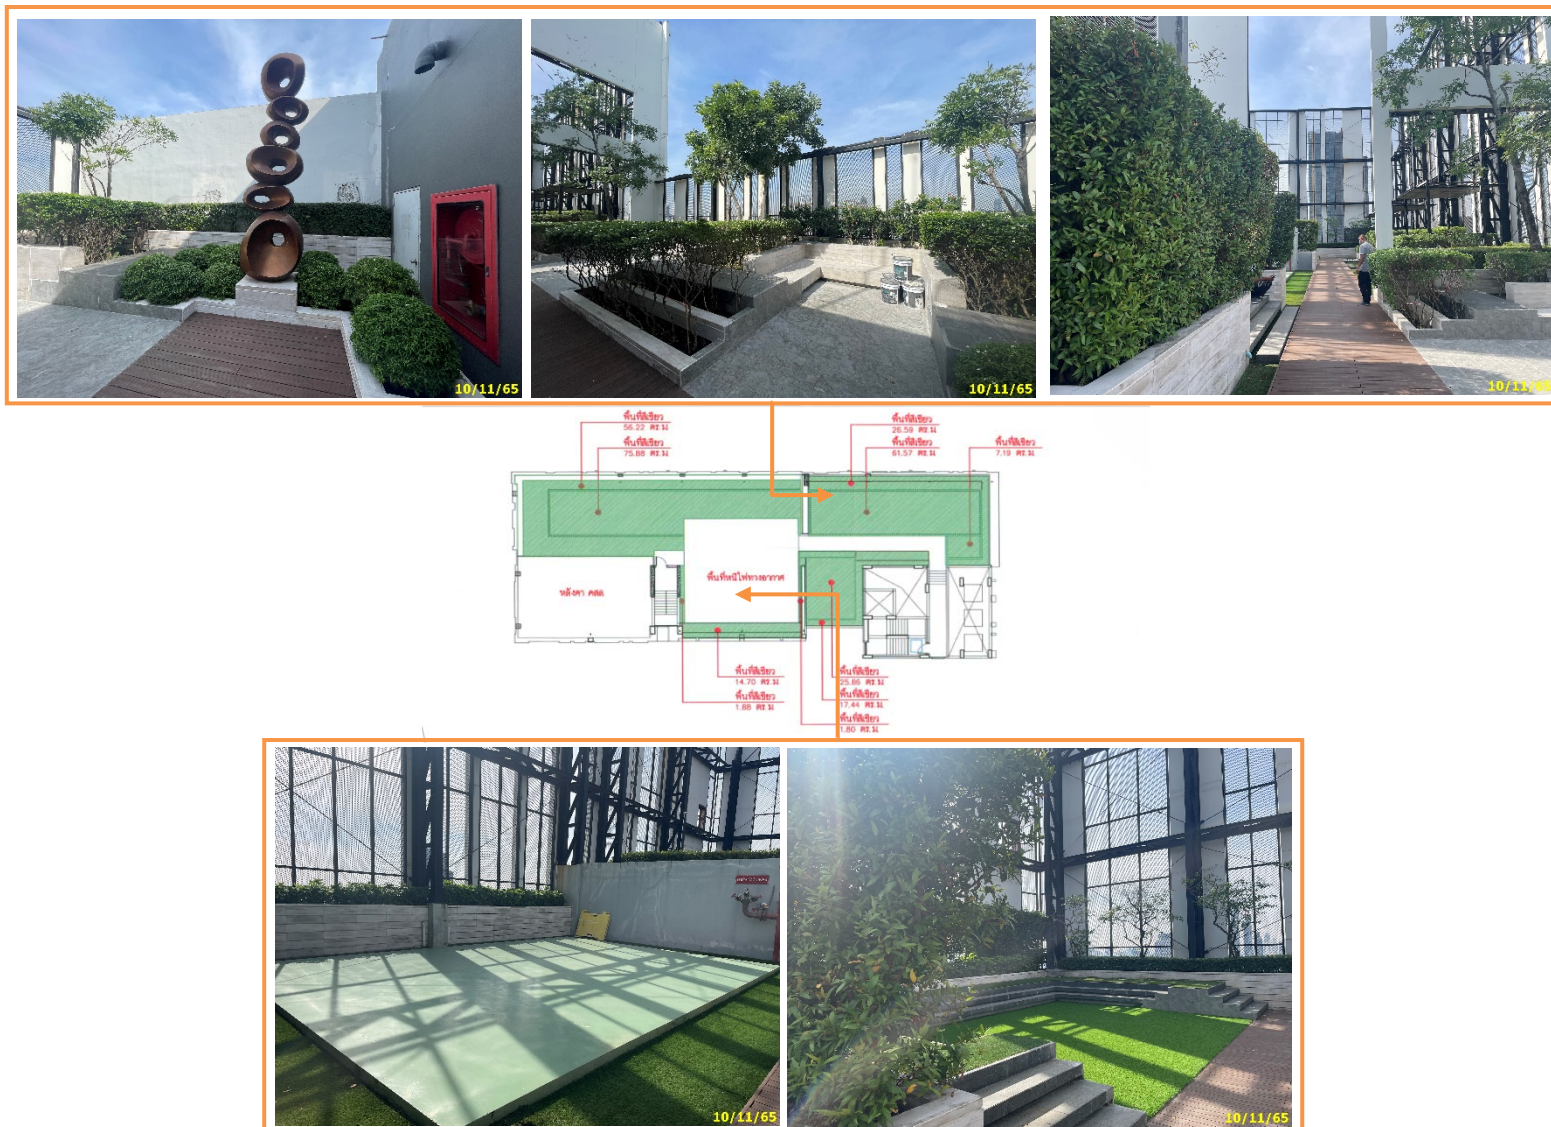
ชั้นล่าง  
ภาพที่ 2.2-1 พื้นที่สีเขียว

1.1 ลักษณะภูมิประเทศ	1) จัดให้มีพื้นที่สีเขียวภายในโครงการ 1,138.88 ตารางเมตร คิดเป็นอัตราส่วนพื้นที่สีเขียว 1.01 ตารางเมตร ต่อผู้พักอาศัย 1 คน โดยมีพื้นที่สีเขียว ชั้นล่าง 571.09 ตารางเมตร คิดเป็นร้อยละ 50.49 ของพื้นที่สีเขียวที่โครงการต้องจัดให้มีตามเกณฑ์ แบ่งเป็นพื้นที่ปลูกไม้ยืนต้นหรือพื้นที่สีเขียวยั่งยืน 505.05 ตร.ม. คิดเป็นร้อยละ 178.62 (>ร้อยละ 50) ของพื้นที่สีเขียวชั้นล่างที่โครงการต้องจัดให้มีตามเกณฑ์ และคิดเป็นร้อยละ 51.26 (>ร้อยละ 50) ของพื้นที่ว่างที่โครงการต้องจัดให้มีตามพระราชบัญญัติควบคุมอาคาร พ.ศ. 2522	✓ - ปัจจุบันโครงการ The Capital เอกมัย-ทองหล่อ มีพื้นที่สีเขียวจำนวน ครอบคลุม 1,138.88 ตารางเมตร และมีการปลูกต้นไม้ พืชพรรณที่เหมาะสมในแต่ละบริเวณ รวมไปถึงมีการดูแล ซ่อมแซมบำรุงรักษาอย่างต่อเนื่องโดยเจ้าหน้าที่เรียบร้อยแล้ว	-	ภาพที่ 2.2-1 พื้นที่สีเขียว

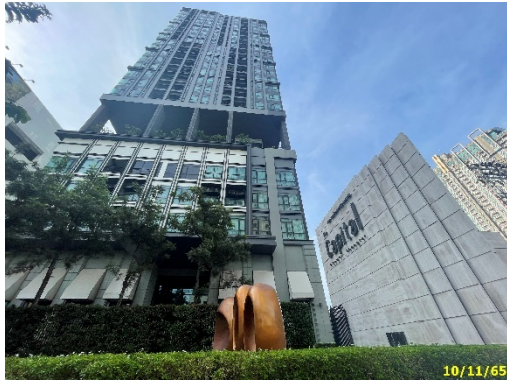
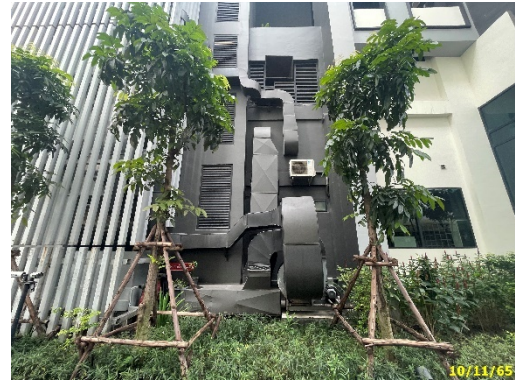
## ภาพที่ 2.2-2 ระบบระบายอากาศ

2) จัดให้มีการระบายอากาศในพื้นที่จอดรถที่อัตราการระบายอากาศไม่น้อยกว่าที่กำหนดตามกฎหมายกระทรวงฉบับที่ 50 (พ.ศ.2540) ออกตามความใน พรบ.ควบคุมอาคาร (พ.ศ.2522)	- โครงการมีระบบระบายอากาศ สามารถแยกระบบการระบายอากาศตามลักษณะการใช้งานของเครื่องจักรได้ 2 ประเภท ได้แก่ การระบายอากาศโดยวิธีธรรมชาติและวิธีกล ซึ่งทั้งสองระบบได้รับการออกแบบให้สามารถระบายอากาศในอัตราที่ระบุแล้ว	-	ภาพที่ 2.2-2 ระบบระบายอากาศ

1.2 คุณภาพอากาศ (ต่อ)	3) ตรวจสอบและดูแลรักษาช่องเปิดของอาคารไว้ไม่ให้มีวัตถุมาเกาะเพื่อให้มีการระบายอากาศได้ดี	✓ - ช่องเปิดในพื้นที่บริเวณต่างๆ ของอาคารถูกสร้างขึ้นเพื่อวัตถุประสงค์ในการระบายอากาศ จะได้รับการตรวจสอบโดยพนักงานทำความสะอาด ช่างเทคนิคประจำอาคาร เจ้าหน้าที่รักษาความปลอดภัย ฯลฯ เรียบร้อยแล้ว	-	ภาพที่ 2.2-2 ระบบระบายอากาศ

การระบายอากาศโดยธรรมชาติ

ระบบอัดอากาศ

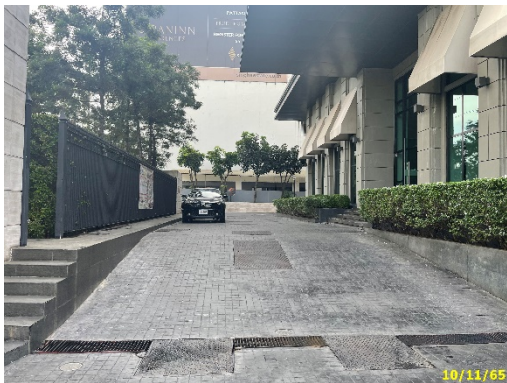
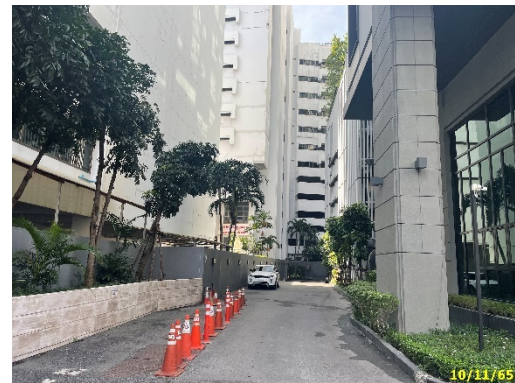
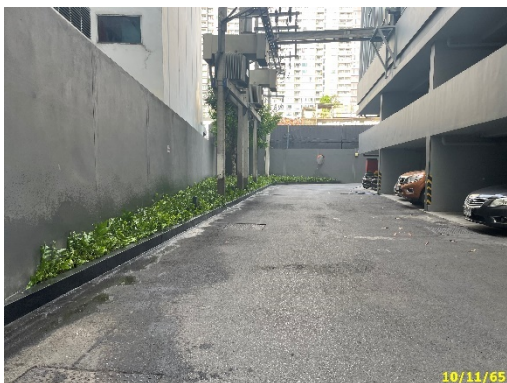
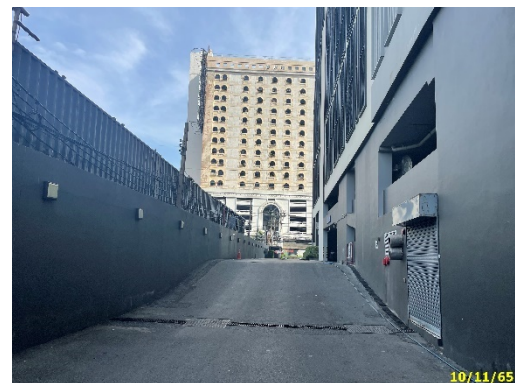
## ภาพที่ 2.2-3 รั้ว/กำแพง และต้นไม้ตามแนวโดยรอบ

4) จัดให้มีการปลูกต้นไม้โดยรอบอาคารตามแนวเขตที่ดิน เพื่อให้เกิดความร่มรื่นและช่วยลดความร้อนรวมทั้งดูดซับก๊าซคาร์บอนไดออกไซด์ และจัดให้มีการปลูกไม้พุ่ม เพื่อช่วยลดมลสารที่เกิดจากชั้นจอตลอดของโครงการ	✓ - ปัจจุบันโครงการได้มีการปลูกต้นไม้โดยรอบพื้นที่โครงการ เพื่อให้พื้นที่บริเวณโดยรอบโครงการเกิดความร่มรื่น และช่วยลดมลพิษต่างๆ ครบถ้วนตามมาตรการระบุเรียบร้อยแล้ว	-	ภาพที่ 2.2-3 รั้ว/กำแพง และต้นไม้โดยรอบ

2) ก่อสร้างรั้วทึบโดยรอบโครงการ	✓ - ปัจจุบันโครงการได้รับการก่อสร้างในการทำรั้วที่มีลักษณะทึบบริเวณด้านหน้าโครงการที่ประชิดถนนสาธารณะและโดยรอบโครงการ และมีการปลูกต้นไม้เป็นแนวกำบังสายตา เป็นการส่งเสริมประสิทธิภาพด้านทัศนียภาพเรียบร้อยแล้ว	-	ภาพที่ 2.2-3 รั้ว/กำแพง และต้นไม้โดยรอบ

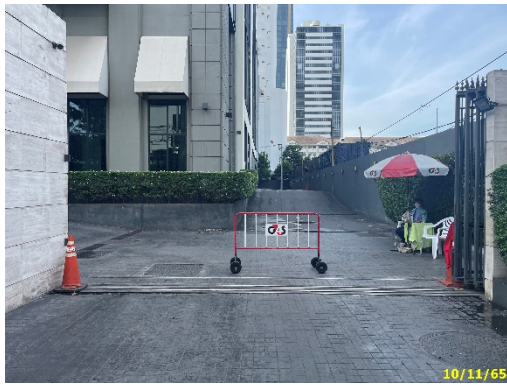
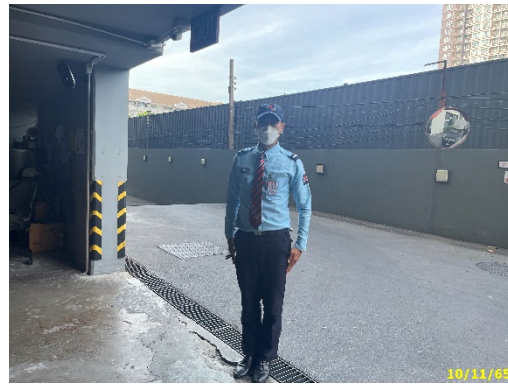
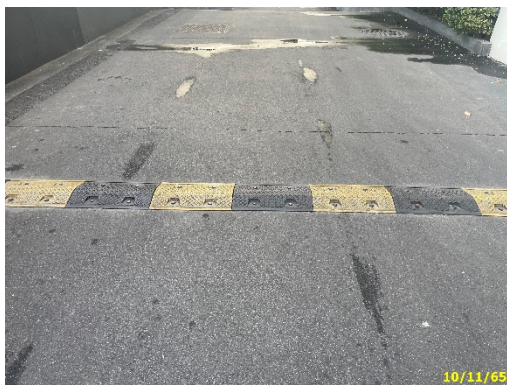
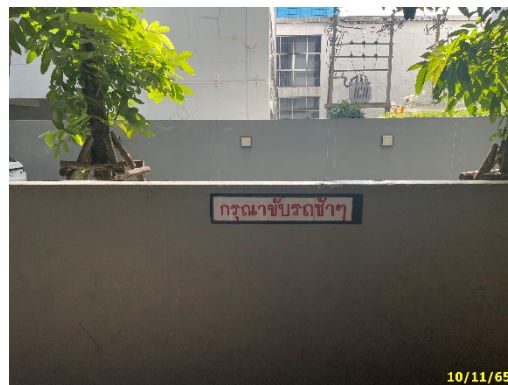
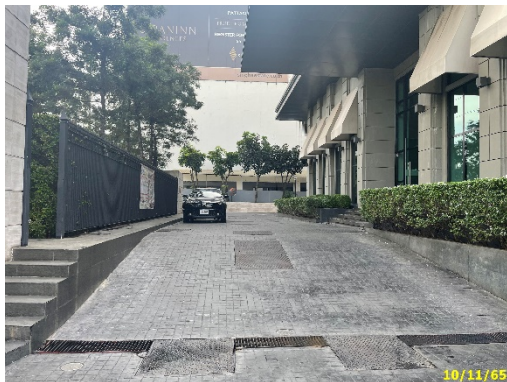
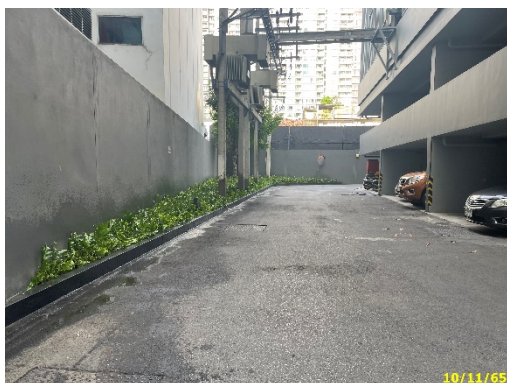
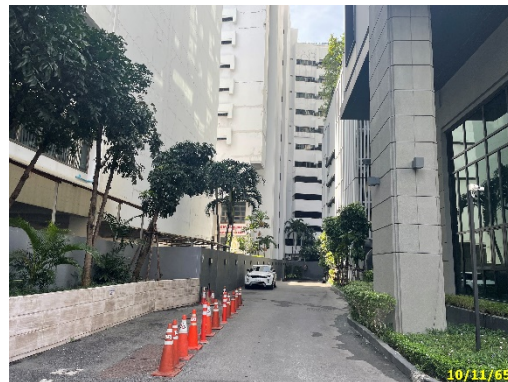
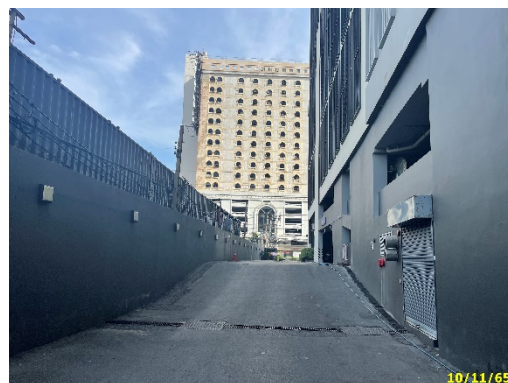
1.3 เสียงและความสั่นสะเทือน	1) ควบคุมความเร็วของยานพาหนะในบริเวณพื้นที่โครงการ เช่น ติดป้ายจำกัดความเร็วหรือทำสัญญาณเพื่อลดความเร็วและช่วยลดระดับเสียงที่เกิดจากการแล่นของรถยนต์ลดลงไปด้วย	✓ - ปัจจุบันการควบคุมความเร็วของยานพาหนะในพื้นที่โครงการได้ติดตั้งสัญญาณลดความเร็วรอบโครงการ เพื่อการสัญจรที่สะดวกเรียบร้อยแล้ว	-	ภาพที่ 2.2-4 การจราจร

3.2 การจราจร	1) ออกแบบถนนภายในให้มีการเชื่อมโยงกันเป็นโครงข่ายเพื่อให้การจราจรภายในมีความคล่องตัว สามารถเชื่อมโยงกับโครงข่ายถนนภายนอกพื้นที่โครงการ	✓ - ปัจจุบันถนนและเส้นทางการสัญจรภายในพื้นที่โครงการเชื่อมโยงกันโดยรอบโครงการเรียบร้อยแล้ว และส่วนใหญ่พื้นที่โดยรอบโครงการจะถูกควบคุมด้วยเจ้าหน้าที่อำนวยความสะดวกด้านการจราจรบริเวณด้านหน้า	-	ภาพที่ 2.2 - 4 การจราจร

4) พิจารณาให้ใช้ระบบบัตรอิเล็กทรอนิกส์ สำหรับรถยนต์ของอาคาร โดยไม่มีการแลกบัตรผ่านเข้า-ออก แต่อย่างใด ทั้งนี้ เพื่อลดระยะเวลาในการเข้า-ออกโครงการ และป้องกันการเกิดระยะแถวคอยของรถยนต์ภายในโครงการส่งผลกระทบต่อจราจรบนถนนเพชรบุรีตัดใหม่	✓ - ระบบบัตรอิเล็กทรอนิกส์ (Key Card) ได้รับการติดตั้งเป็นที่เรียบร้อยแล้ว	-	ภาพที่ 2.2 - 4 การจราจร

ทางเข้า-ออก

เจ้าหน้าที่รักษาความปลอดภัย

สัญญาณชะลอความเร็ว

ป้ายกรุณาขับรถช้าๆ

ถนนและพื้นที่จอดรถภายนอกอาคาร

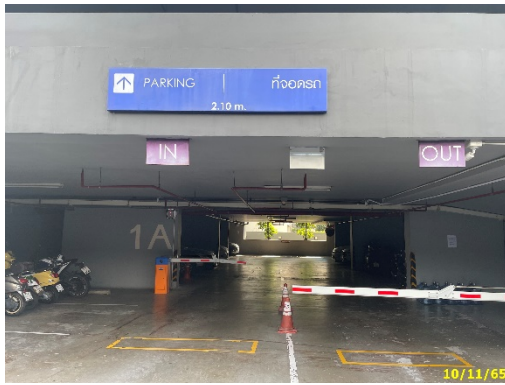
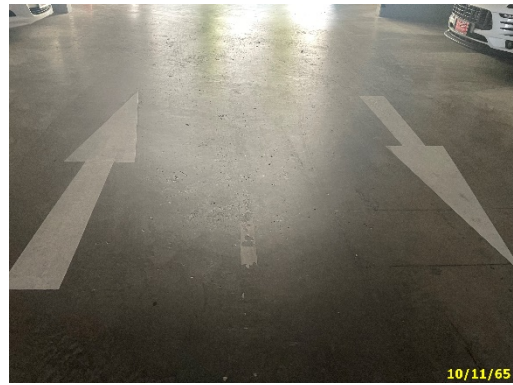
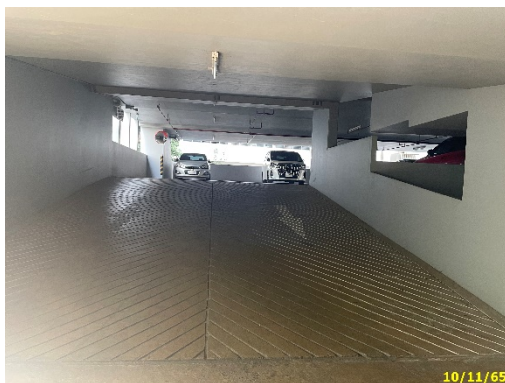
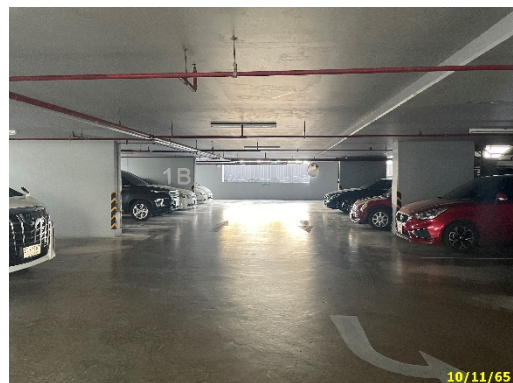
ภาพที่ 2.2-4 (ต่อ) การจราจร

7) จัดให้มีเส้นแบ่งช่องจราจรอย่างชัดเจน เพื่อความเป็นระเบียบในการจอดรถภายในพื้นที่จอดรถของโครงการ	✓ - เส้นแบ่งช่องจราจรสำหรับจอดรถได้รับการก่อสร้างโครงการเป็นที่เรียบร้อยแล้ว ทั้งนี้การบำรุงรักษาจะดำเนินการโดยเจ้าหน้าที่ของนิติบุคคลอาคารชุดเป็นหลัก	-	ภาพที่ 2.2 - 4 การจราจร

เส้นการจราจรและพื้นที่จอดรถบริเวณภายในอาคาร

เส้นการจราจรและพื้นที่จอดรถบริเวณภายในอาคาร (ต่อ)

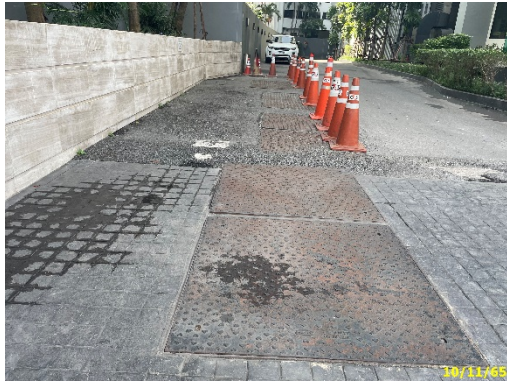
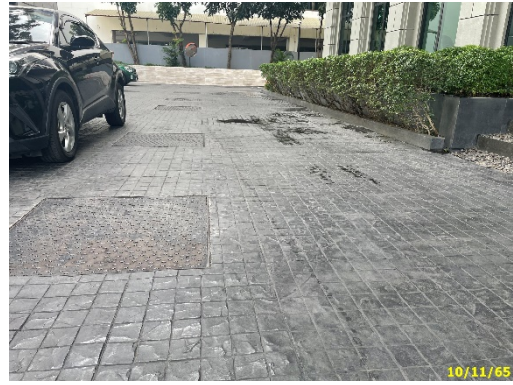
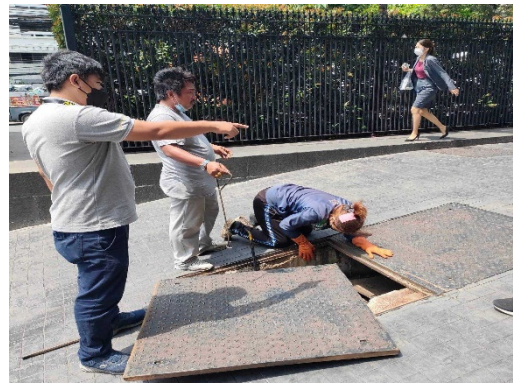
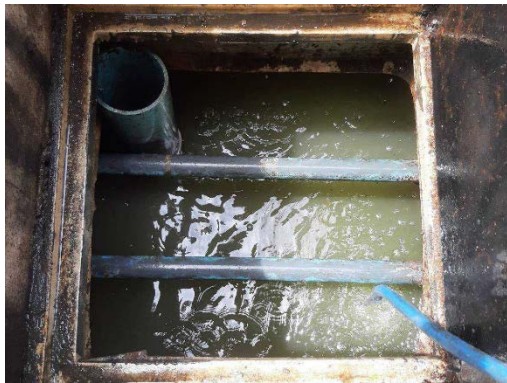
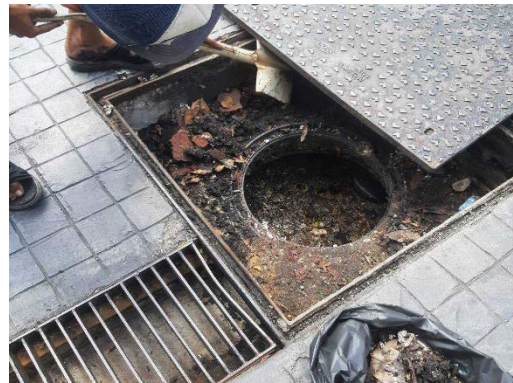
ภาพที่ 2.2-5 (ต่อ) ระบบบำบัดน้ำเสีย

3.6 การบำบัดน้ำเสีย	1) จัดให้มีระบบบำบัดน้ำเสีย 2 แห่ง ได้แก่ ระบบบำบัดน้ำเสียแบบตะกอนเร่ง (Activated Sludge, AS) ขนาด 180 ลบ.ม. เพื่อรองรับน้ำเสียจากอาคารส่วนพักอาศัย ยกเว้นน้ำเสียจากห้องน้ำส่วนกลางชั้นล่างและน้ำล้างห้องพักขยะ และระบบบำบัดน้ำเสียสำเร็จรูป แบบถังเกรอะ-ถังบำบัดไร้อากาศ และระบบเติมอากาศ (Septic-Anaerobic filter & Immobilized aeration activated sludge process) ขนาด 3 ลบ.ม. เพื่อรองรับน้ำเสียจากห้องน้ำส่วนกลางชั้นล่างและน้ำล้างห้องพักขยะโดยน้ำเสียที่ผ่านการบำบัดจากระบบบำบัดน้ำเสียของโครงการทุกแห่งจะมีค่า BOD ไม่เกิน 20 มก./ล.	✓ - ระบบบำบัดน้ำเสียทั้ง 2 แห่งของโครงการได้รับการก่อสร้างที่มิได้แตกต่างจากรายงานการวิเคราะห์ผลกระทบสิ่งแวดล้อมแต่อย่างใดเรียบร้อยแล้ว	-	ภาพที่ 2.2-5 ระบบบำบัดน้ำเสีย

2) เลือกใช้เครื่องเติมอากาศที่มีค่าระดับเสียงเฉลี่ย 24 ชั่วโมง (Leq 24 hr) มีค่าไม่เกิน 70 เดซิเบล(เอ) ตามมาตรฐานระดับเสียงในชุมชนตามประกาศคณะกรรมการสิ่งแวดล้อมแห่งชาติ ฉบับที่ 15 พ.ศ.2540	✓ - ระบบบำบัดน้ำเสียเป็นระบบที่อยู่ใต้ระดับพื้นดิน และเครื่องจักรส่วนใหญ่ถูกจัดตั้งในตำแหน่งใต้ผิวน้ำ (น้ำเสีย) ทำให้โอกาสที่ก่อให้เกิดผลกระทบด้านเสียงอยู่ในระดับต่ำ	-	ภาพที่ 2.2-5 ระบบบำบัดน้ำเสีย

6) ประสานงานให้รถสูบล้างถังของสำนักงานเขตฯ เข้าสูบล้างถังออกจากระบบบำบัดน้ำเสียทุกๆ เดือน หรือตามความเหมาะสม		- ปัจจุบันกำหนดการสูบล้างถังจากระบบบำบัดน้ำเสียจะพิจารณาจากปริมาณตะกอนที่เกิดขึ้นเป็นหลัก ทำให้ความถี่ที่ระบุในมาตรการไม่ได้มีความสอดคล้องต่อสถานการณ์ปัจจุบันมากนัก ทั้งนี้โครงการกำหนดให้เจ้าหน้าที่ผู้รับผิดชอบในการดูแล ตรวจสอบและบำรุงรักษาระบบบำบัดน้ำเสีย ประจำเดือนเรียบร้อยแล้ว	-	ภาพที่ 2.2-5 ระบบบำบัดน้ำเสีย

7) ตักไขมันในถังดักไขมันทุกวัน นำไปตากแห้ง รวบรวมใส่ถุง และประสานงานให้สำนักงานเขตฯ เก็บขนต่อไป	✓	- การตักไขมันเพื่อไปกำจัดของโครงการดำเนินการเรียบร้อยแล้ว	-	ภาพที่ 2.2-5 ระบบบำบัดน้ำเสีย

ระบบบำบัดน้ำเสียหลัก

ระบบบำบัดน้ำเสียสำเร็จรูป

ตรวจเช็คระบบบำบัดน้ำเสีย

สูบน้ำออกจากบ่อ

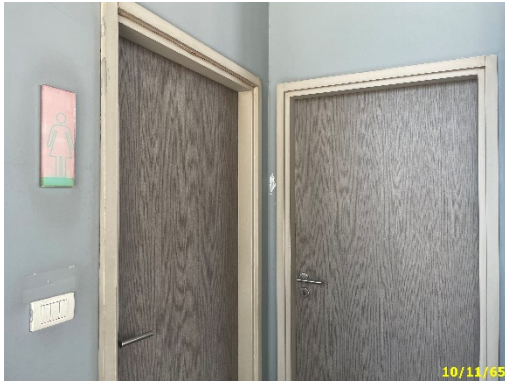
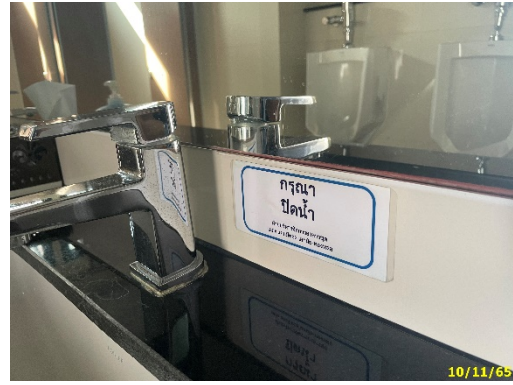
2) ส่งเสริมและประชาสัมพันธ์ให้มีการประหยัดน้ำแก่ผู้พักอาศัย และพนักงาน ประจำโครงการ	✓ - ปัจจุบันโครงการมีการส่งเสริมและประชาสัมพันธ์การประหยัดน้ำ ภายในพื้นที่โครงการเรียบร้อยแล้ว	-	ภาพที่ 2.2-6 สุขภัณฑ์ ประหยัดน้ำ

3.3 การใช้น้ำ	1) ในขั้นตอนการออกแบบและจัดหาเครื่องสุขภัณฑ์ สำหรับห้องน้ำ/ห้องส้วมต้องเลือกใช้อุปกรณ์แบบประหยัดน้ำ	✓ - การออกแบบกิจกรรมเกิดขึ้นในช่วงก่อนก่อสร้าง ซึ่งผู้พัฒนาโครงการได้มีการปฏิบัติที่สอดคล้องต่อคุณลักษณะที่บัญญัติเป็นที่เรียบร้อยแล้ว	-	ภาพที่ 2.2-6 สุขภัณฑ์ประหยัดน้ำ

ห้องน้ำชาย-หญิง

ป้ายรณรงค์การประหยัดน้ำ

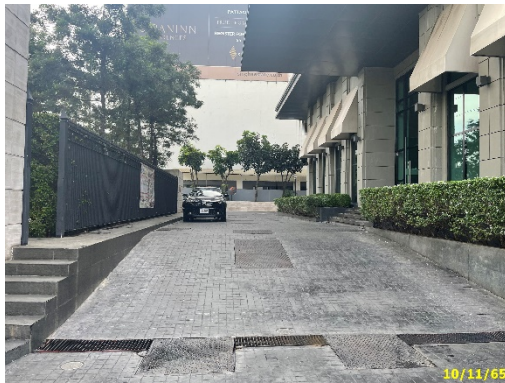
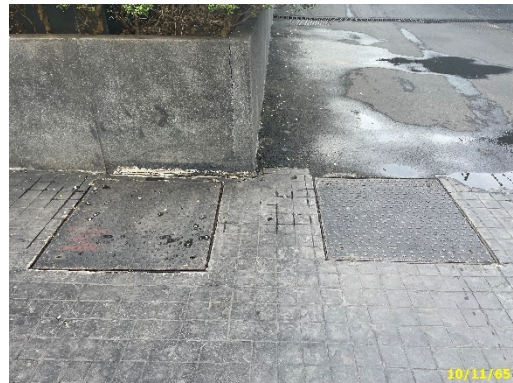
ภาพที่ 2.2-7 ระบบระบายน้ำโครงการ

3) จัดให้มีการติดตั้งตะแกรงดักมูลฝอยที่บ่อพักน้ำสุดท้ายก่อนระบายออกนอก โครงการ เพื่อดักเศษสิ่งสกปรกที่อาจติดมากับน้ำทิ้ง	✓ - “ตะแกรงดักมูลฝอย” ได้รับการติดตั้งภายในพื้นที่โครงการเป็นที่ เรียบร้อยแล้ว	-	ภาพที่ 2.2-7 ระบบ ระบายน้ำ

8) ติดตั้งตะแกรงดักมูลฝอยที่บ่อบำบัดน้ำ (Manhole) สุดท้ายก่อนที่จะระบายน้ำออกสู่ที่ระบายน้ำสาธารณะ และหมั่นตรวจสอบ ดักมูลฝอยออกเป็นประจำ	✓	- “ตะแกรงดักมูลฝอย” ได้รับการติดตั้งภายในพื้นที่โครงการเป็นที่เรียบร้อยแล้ว	-	ภาพที่ 2.2-7 ระบบระบายน้ำ

ท่อระบายน้ำรอบพื้นที่อาคาร

บ่อพักน้ำสุดท้ายก่อนระบายออกสู่สาธารณะ

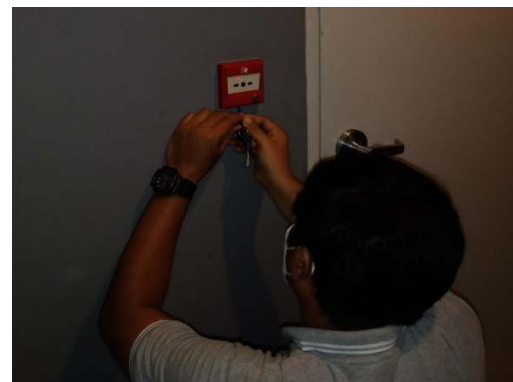
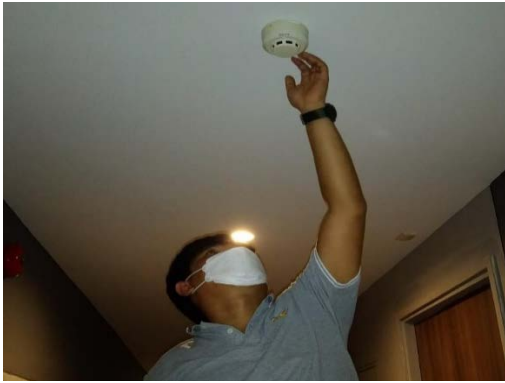
ภาพที่ 2.2-8 เจ้าหน้าที่ตรวจสอบระบบสาธารณูปโภคต่างๆ

3.3 การใช้น้ำ (ต่อ)	3) กำหนดช่วงเวลาในการปล่อยให้น้ำประปาไหลจากท่อประปาเมนหลักเข้ามาในถังเก็บน้ำสำรองของโครงการเองในช่วงเวลา 01.00-03.00 น. และ 13.00-15.00 น. เพื่อหลีกเลี่ยงช่วงเวลาที่มีการใช้น้ำสูงสุด ซึ่งจะช่วยลดผลกระทบต่อแรงดันน้ำของชุมชนที่อยู่โดยรอบพื้นที่โครงการ	✓ - โครงการไม่ได้มีการกำหนดช่วงเวลาตายตัวสำหรับการปล่อยให้น้ำประปาไหลเข้ามาในถังเก็บน้ำสำรองของโครงการแต่อย่างใด ด้วยเพราะระบบดังกล่าวสามารถตอบสนองต่อความต้องการใช้น้ำได้ดีกว่าระบบที่ระบุในมาตรการแล้ว	-	ภาพที่ 2.2 - 8 เจ้าหน้าที่ดูแลตรวจสอบระบบสาธารณูปโภคต่างๆ

4) ตรวจสอบรอยรั่วของท่อจ่ายน้ำ บริเวณรอยต่อและปั๊มสูบน้ำ เพื่อลดการสูญเสียอย่างเปล่าประโยชน์	✓ - โครงการจัดให้มีการบำรุงรักษาท่อจ่ายน้ำบริเวณรอยต่อและปั๊มสูบน้ำ โดยช่างเทคนิคประจำอาคารจะทำหน้าที่ตรวจสอบความสมบูรณ์ของท่อจ่ายน้ำและปั๊มสูบน้ำเป็นประจำ และทำการตรวจสอบดังกล่าวในรูปแบบการตรวจสอบแรงดัน รอยน้ำซึม ข้อต่อของท่อในบริเวณที่สังเกตเห็นได้	-	ภาพที่ 2.2 - 8 เจ้าหน้าที่ดูแลตรวจสอบระบบสาธารณูปโภคต่างๆ

ตรวจเช็คระบบป้องกันอัคคีภัย

ตรวจเช็คระบบป้องกันอัคคีภัย (ต่อ)

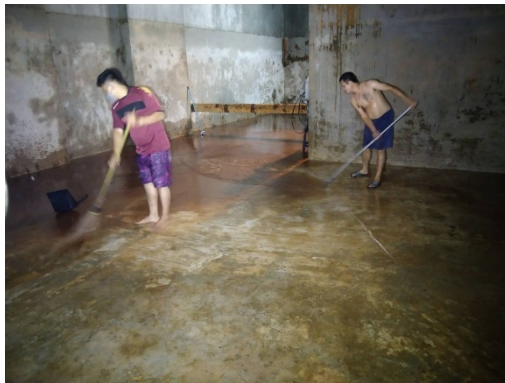
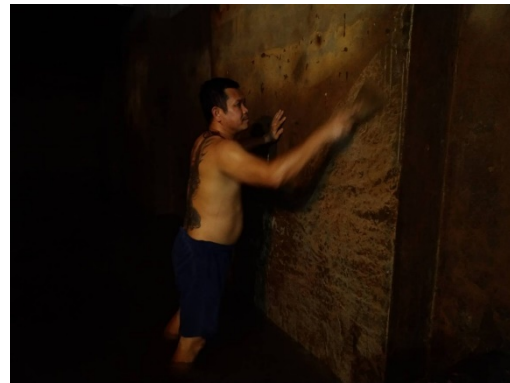
ภาพที่ 2.2-9 ล้างถังสำรองน้ำใช้ (ล่าสุด)

5) ล้างถังเก็บน้ำสำรองของโครงการปีละ 1 ครั้ง	✓ - โครงการมีการล้างถังเก็บน้ำสำรองของโครงการอย่างน้อยปีละ 1 ครั้ง โดยครั้งล่าสุดดำเนินการ เรียบร้อยแล้ว	-	ภาพที่ 2.2-9 ล้างถังสำรองน้ำใช้

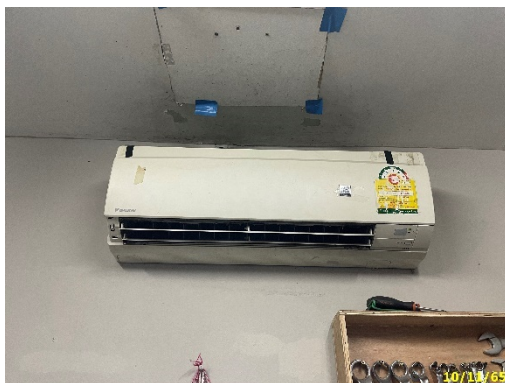
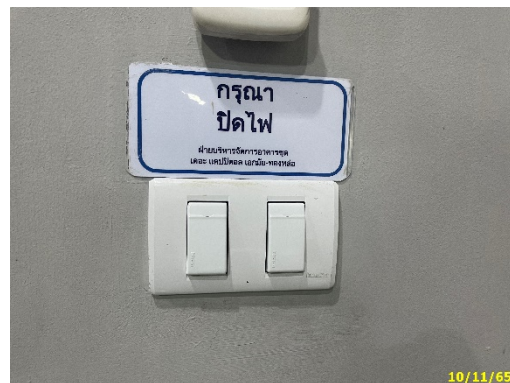
3.4 การใช้ไฟฟ้าและการอนุรักษ์พลังงาน	<b>มาตรการอนุรักษ์พลังงานในส่วนของผู้ประกอบการ</b> 1) จัดให้มีการออกแบบหลังคาและผนังอาคารโดยใช้วัสดุที่มีความสามารถในการถ่ายเทความร้อนต่ำ (U-Value) หรือวัสดุที่เป็นฉนวนกันความร้อน ซึ่งจะช่วยป้องกันความร้อนที่ส่งผ่านเข้ามาภายในอาคารได้ 2) ใช้กระจกในท้องพักเพื่อเป็นช่องรับแสงจากธรรมชาติ โดยเลือกใช้กระจกเขียวใส ที่มีคุณสมบัติในการดูดซับพลังงานความร้อนต่ำ และมีการสะท้อนแสงน้อย 3) ทาสีอาคารด้วยสีโทนอ่อนบริเวณส่วนที่เป็นคอนกรีต เพื่อการสะท้อนแสงที่ดี 4) ออกแบบตัวอาคารในแต่ละชั้นให้มีพื้นที่เปิดโล่งรับแสงสว่างจากภายนอก และจัดให้มีการระบายอากาศโดยวิธีธรรมชาติให้มากที่สุด เพื่อลดการใช้พลังงานสำหรับให้แสงสว่างและเครื่องปรับอากาศ 5) เลือกใช้อุปกรณ์/เครื่องใช้ไฟฟ้าแบบประหยัดไฟโดยเฉพาะเลือก	✓ - จากการสำรวจโครงการ The Capital เอกมัย-ทองหล่อ มีการใช้ไฟฟ้าและการอนุรักษ์พลังงานของผู้ประกอบการมาตรการระบุแล้วทั้งหมด	-	ภาพที่ 2.2-10 การอนุรักษ์พลังงาน

การใช้เครื่องปรับอากาศด้วยอุณหภูมิ 25 องศา

ป้ายรณรงค์การใช้ไฟอย่างประหยัด

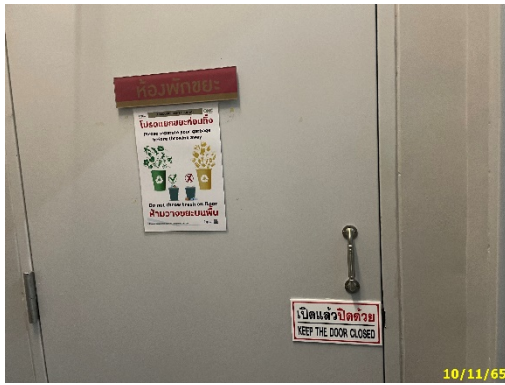
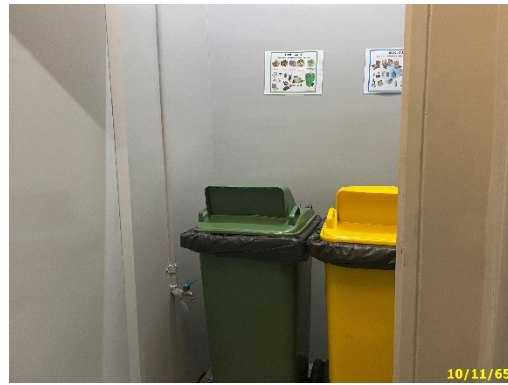
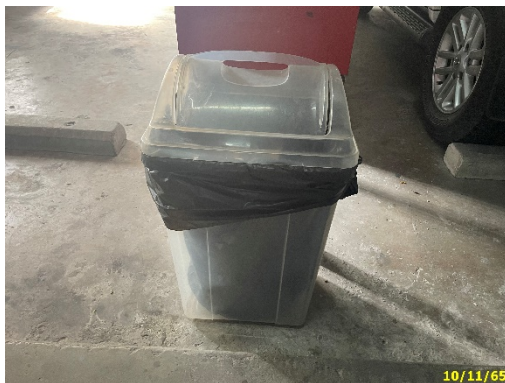
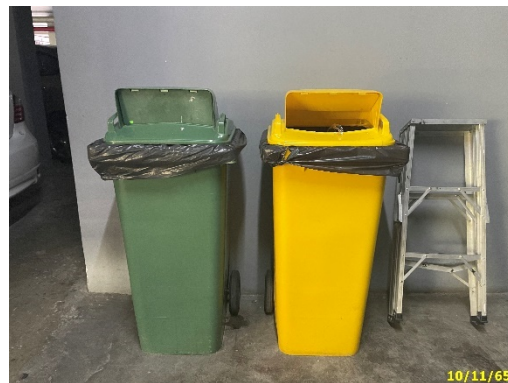
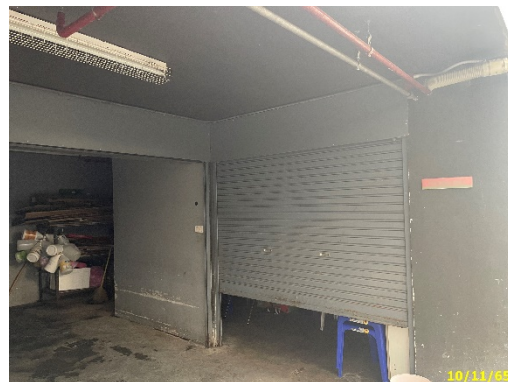
ภาพที่ 2.2-11 ห้องพักรวมฝอย

3.5 การจัดการมูลฝอยและสิ่งปฏิกูล	1) รมรณคัให้ม่มีการคัตแยกประเภทมูลฝอย โดยจัดให้มีถังรองรับมูลฝอยแยกประเภท ภายในห้องพักมูลฝอยชั่วคราวประจำชั้นพักอาศัย ที่ตัวถังมีตัวอักษรแสดงประเภทถังรองรับมูลฝอยให้ชัดเจน โดยกำหนดสีของถังรองรับมูลฝอย ดังนี้ - ถังรองรับมูลฝอยแห้ง สีฟ้า ภายในมีถุงสีด้ารองรับมูลฝอยอีกชั้น - ถังรองรับมูลฝอยรีไซเคิล สีเหลือง ภายในมีถุงสีด้ารองรับมูลฝอยอีกชั้น - ถังรองรับมูลฝอยเปียก สีเขียว ภายในมีถุงสีด้ารองรับมูลฝอยอีกชั้น - ถังรองรับมูลฝอยอันตราย สีแดง ภายในมีถุงสีแดงรองรับมูลฝอยอันตราย	✓	- จากการสำรวจภายในบริเวณพื้นที่สำหรับรองรับมูลฝอยประจำชั้นพบว่ามีเพียงถังรองรับมูลฝอยขนาดประมาณ 120 ลิตร จำนวน 2 ถัง และมีถังรองรับมูลฝอย ขนาด 50 ลิตร จำนวน 1 ถัง โดยประกอบด้วย ถังรองรับมูลฝอยเปียก แห้ง/รีไซเคิล และอันตรายเรียบร้อยแล้ว	-	ภาพที่ 2.2-11 ห้องพักมูลฝอย

4) จัดให้มีห้องพักมูลฝอยรวมของโครงการโดยแบ่งเป็นห้องพักมูลฝอยเปียก มีปริมาตรเก็บกัก 20.76 ลบ.ม. สำหรับพักมูลฝอยเปียก และห้องพักมูลฝอยแห้ง มีปริมาตรเก็บกัก 18.69 ลบ.ม. สำหรับพักมูลฝอยแห้งและมูลฝอยอันตราย (คิดความสูงกักเก็บขยะ 1.5 ม.) รวมปริมาตรเก็บกักมูลฝอยของโครงการเท่ากับ 39.45 ลบ.ม. ห้องพักมูลฝอยมีลักษณะเป็นห้องคอนกรีตเสริมเหล็กและมีประตู	✓	- โครงการได้จัดสร้างห้องพักมูลฝอยรวมในบริเวณตรงตามที่ระบุในรายละเอียดโครงการเรียบร้อยแล้ว	-	ภาพที่ 2.2-11 ห้องพักมูลฝอย

7) จัดให้มีรางระบายน้ำภายในห้องพักมูลฝอยเชื่อมต่อกับระบบบำบัดน้ำเสียของโครงการ เพื่อรวบรวมน้ำชะมูลฝอย (ถ้ามี) และน้ำล้างทำความสะอาดก่อนที่จะระบายออก	✓	- ท่อระบายน้ำของห้องพักมูลฝอยรวมได้รับการก่อสร้างให้เชื่อมต่อกับระบบบำบัดน้ำเสียของโครงการเป็นที่เรียบร้อยแล้ว	-	ภาพที่ 2.2-11 ห้องพักมูลฝอย

ห้องพักรวมฝอยประจำชั้น

ถังรองรับมูลฝอยบริเวณพื้นที่ส่วนกลาง

ห้องพักรวมฝอยรวม

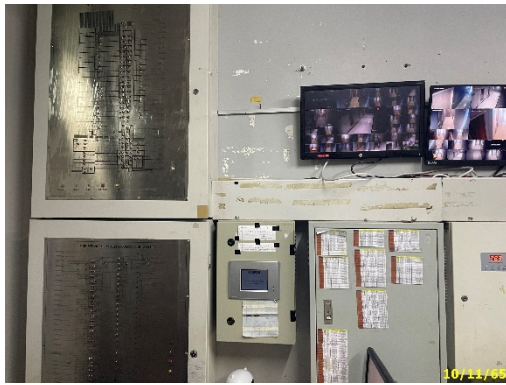
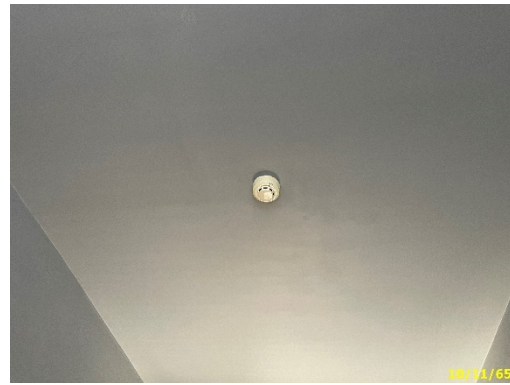
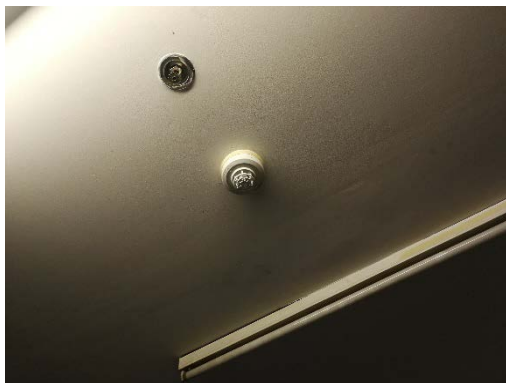
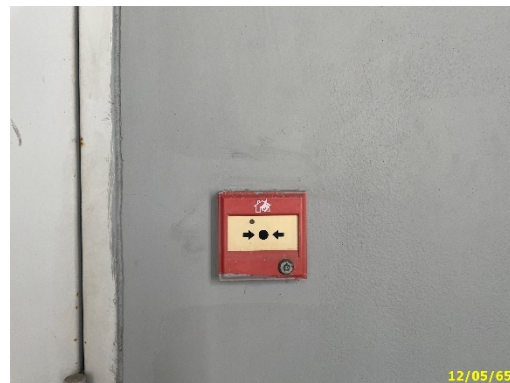
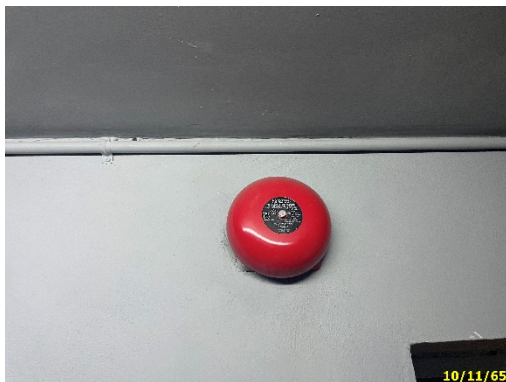
ภาพที่ 2.2-12 ระบบป้องกันและระงับอัคคีภัย

แผงควบคุมระบบแจ้งเหตุอัคคีภัย

เครื่องตรวจจับควัน

เครื่องตรวจจับความร้อน

ปุ่มกดแจ้งสัญญาณอัคคีภัย

เครื่องส่งเสียงสัญญาณแบบกระดิ่ง

ระบบตรวจสอบและแจ้งเหตุเพลิงไหม้

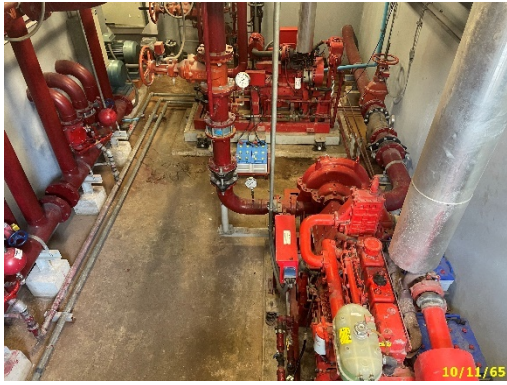
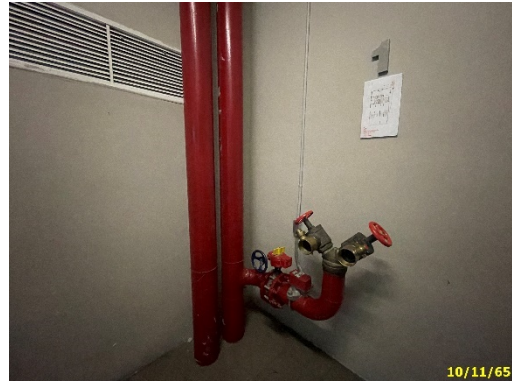
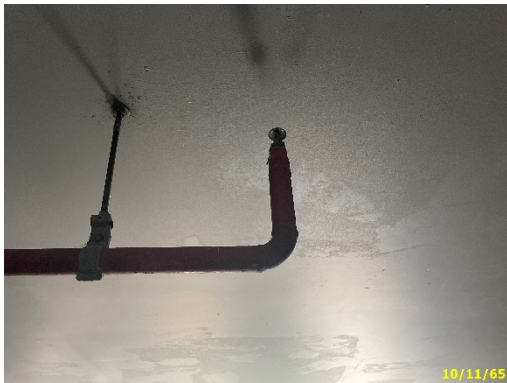
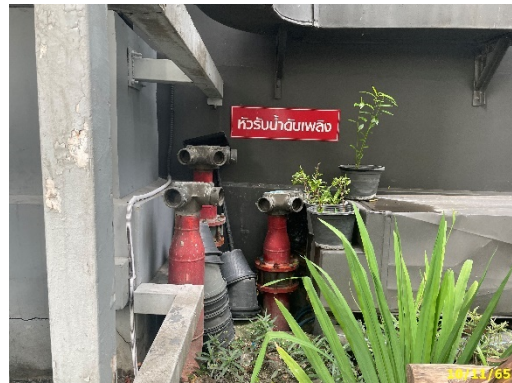
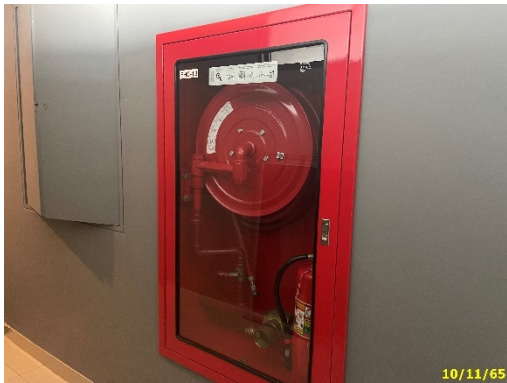
ภาพที่ 2.2-12 (ต่อ) ระบบป้องกันและระงับอัคคีภัย

ระบบจ่ายน้ำดับเพลิง

ท่อเย็น

หัวกระจายน้ำดับเพลิง

หัวรับน้ำดับเพลิง

ตู้เก็บสายน้ำดับเพลิง

ระบบผจญเพลิง

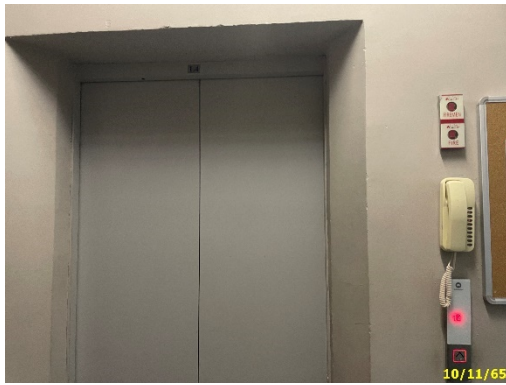
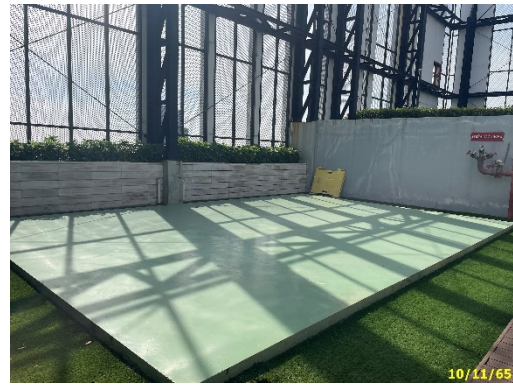
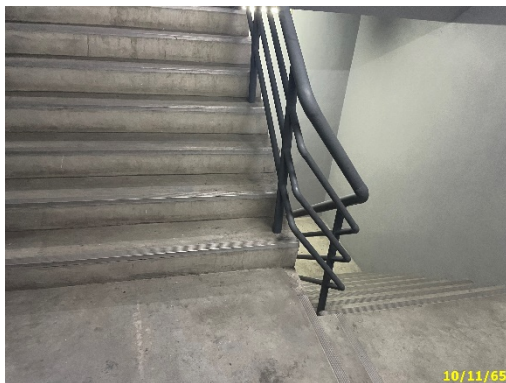
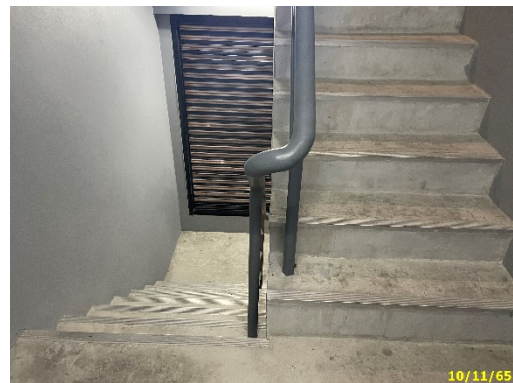
ภาพที่ 2.2-12 (ต่อ) ระบบป้องกันและระงับอัคคีภัย

ลิฟต์ดับเพลิง

ทางหนีไฟอากาศ

บันไดหนีไฟ ST-1

บันไดหนีไฟ ST-2

ระบบลิฟต์ดับเพลิงและทางหนีไฟ

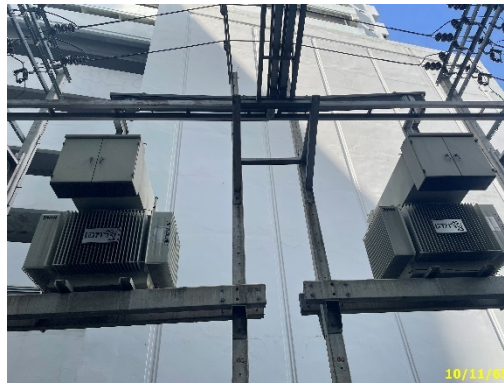
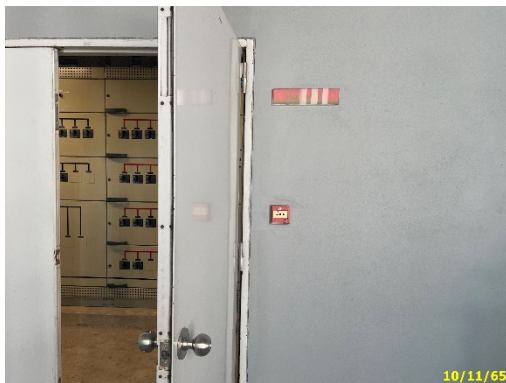
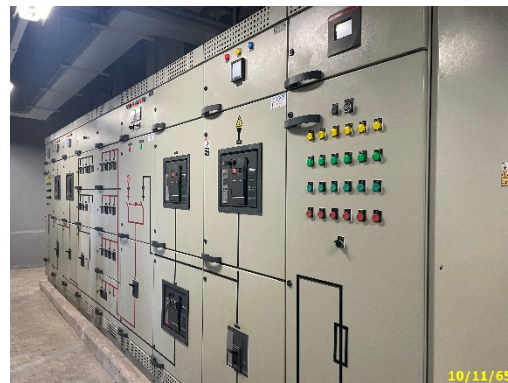
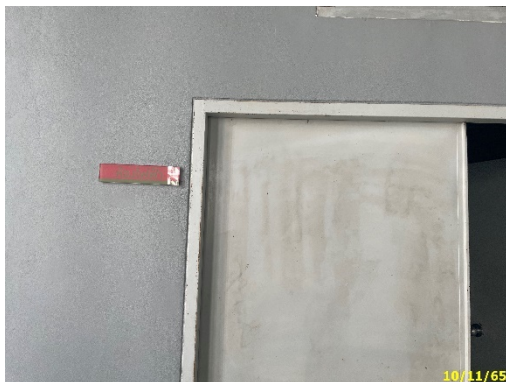
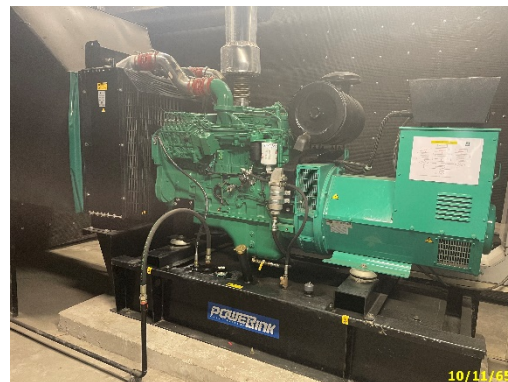
ภาพที่ 2.2-14 ระบบไฟฟ้า

หม้อแปลงไฟฟ้า

ระบบไฟฟ้าหลัก (MDB)

ระบบไฟฟ้าสำรอง (Generator)

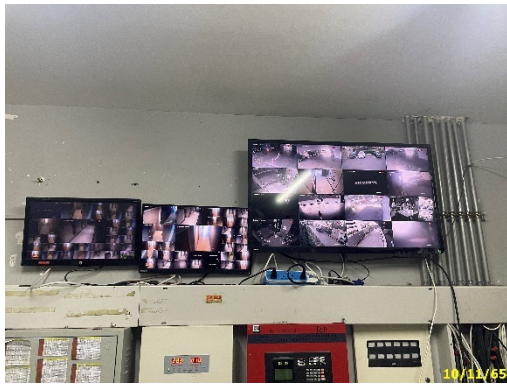
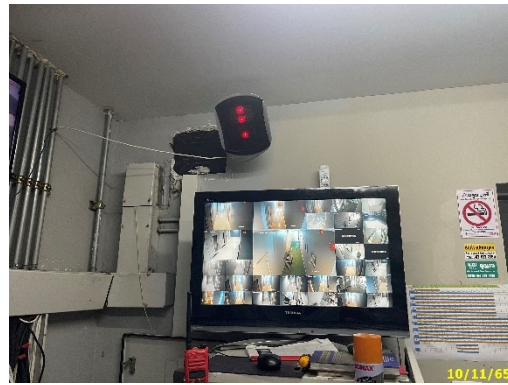
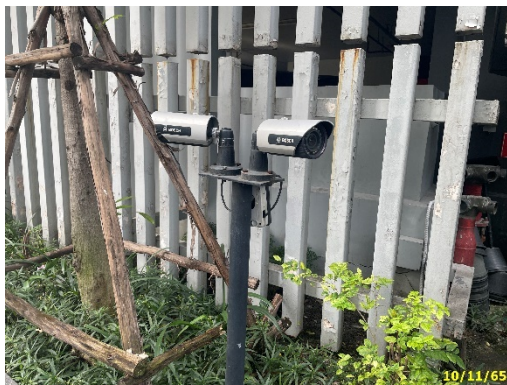
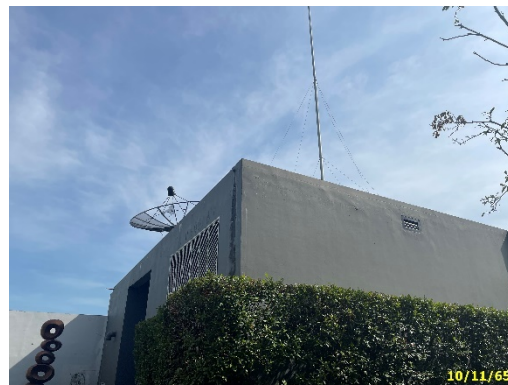
ภาพที่ 2.2-15 ระบบการติดต่อสื่อสาร

จอสำหรับกล้อง CCTV

กล้องวงจรปิดรอบพื้นที่ (CCTV)
