ผลการปฏิบัติตามมาตรการติดตามตรวจสอบผลกระทบ สิ่งแวดล้อม

ผลการปฏิบัติตามมาตรการติดตามตรวจสอบผลกระทบสิ่งแวดล้อม

ตารางที่ 3.4-1 มาตรการติดตามตรวจสอบผลกระทบสิ่งแวดล้อม โครงการอาคารชุดพักอาศัยจี สไตล์ (G Style) (ระยะดำเนินการ)

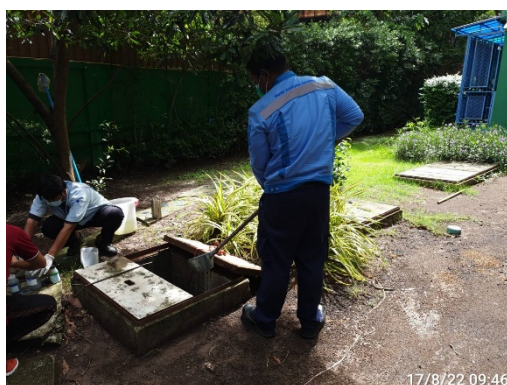
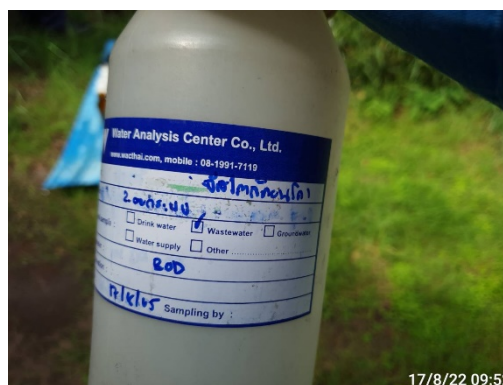
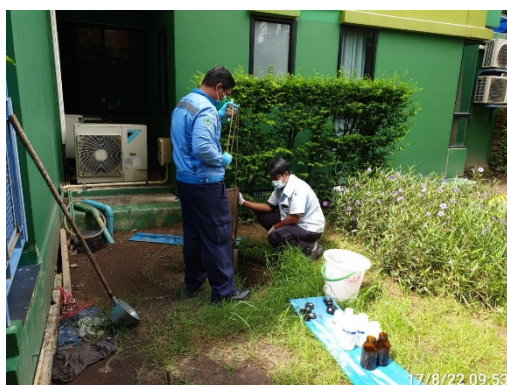
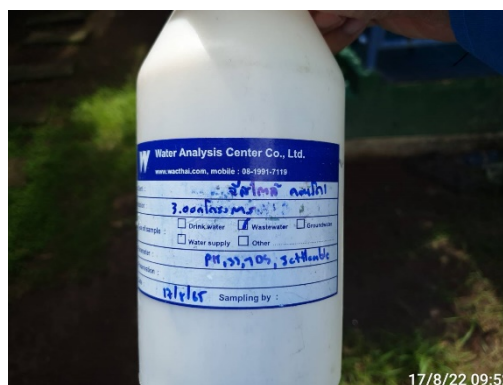
ภาพที่ 3.5.3-1 จุดเก็บตัวอย่างน้ำทิ้ง

การเก็บตัวอย่างน้ำเสียเข้าระบบ ออกระบบบำบัดน้ำเสีย และบ่อบำบัดน้ำเสียสุดท้ายของระบบระบายน้ำ
ของโครงการก่อนระบายลงสู่ระบบระบายน้ำสาธารณะ พบว่า ออกระบบบำบัดน้ำเสีย และบ่อบำบัดน้ำเสียสุดท้ายของ
ระบบระบายน้ำ พารามิเตอร์ส่วนใหญ่มีค่าอยู่ในเกณฑ์มาตรฐานประกาศกระทรวงทรัพยากรธรรมชาติและ
สิ่งแวดล้อม เรื่องกำหนดมาตรฐานควบคุมการระบายน้ำทิ้งจากอาคารบางประเภทและบางขนาด (ประเภท ก.)
ยกเว้น แต่ BOD TSS Settleable Solids และ TKN ที่เกินค่ามาตรฐานในบางเดือน

น้ำก่อนเข้าระบบบำบัด

น้ำออกจากระบบบำบัด

น้ำบ่อบำบัดน้ำเสียสุดท้ายก่อนปล่อยออกสาธารณะ

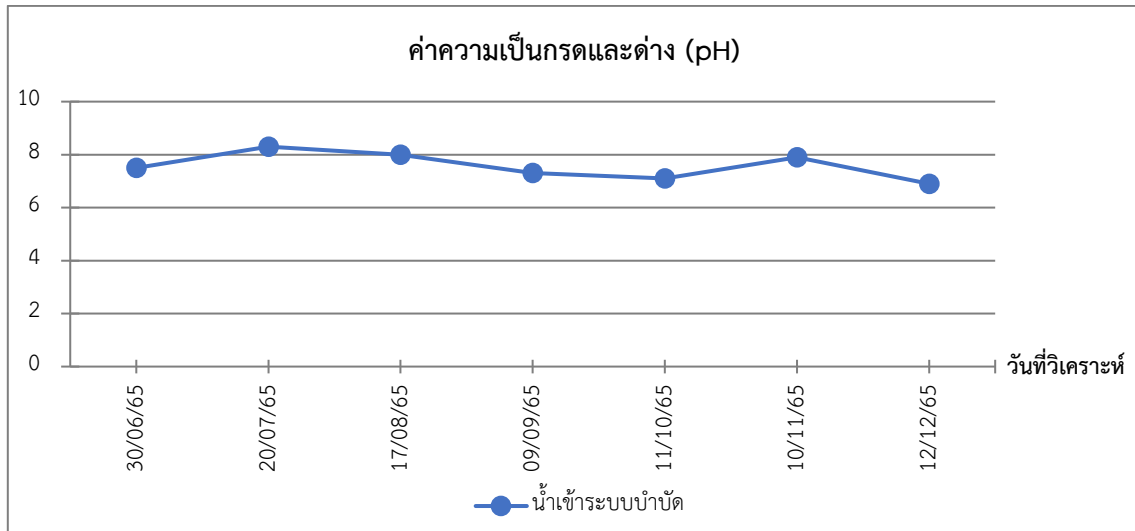
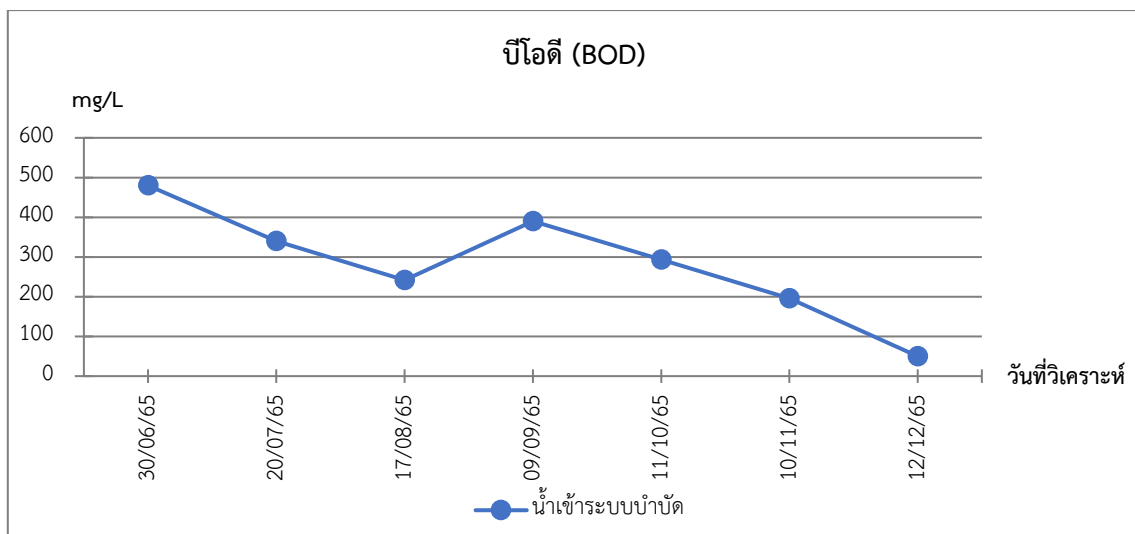
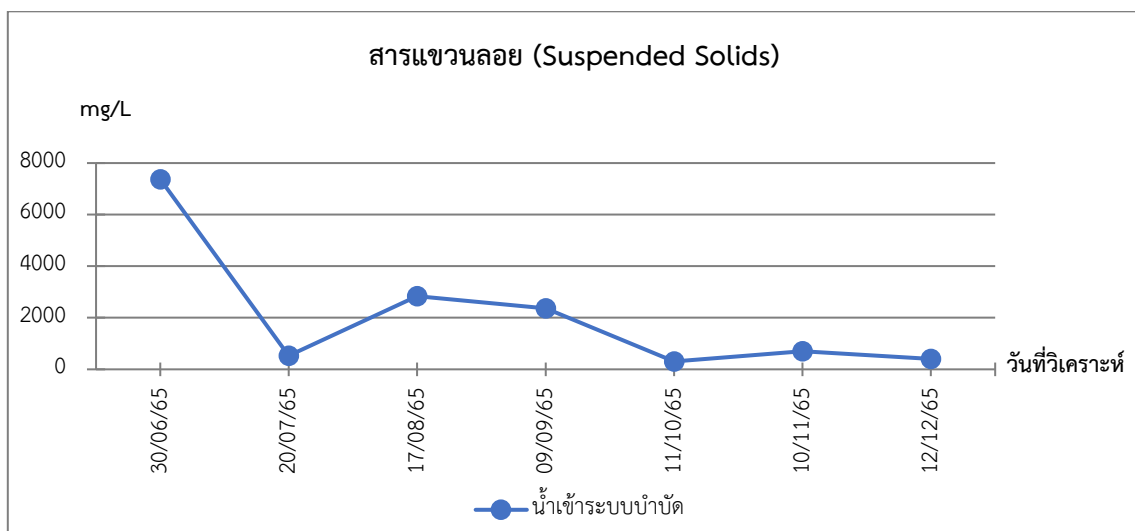
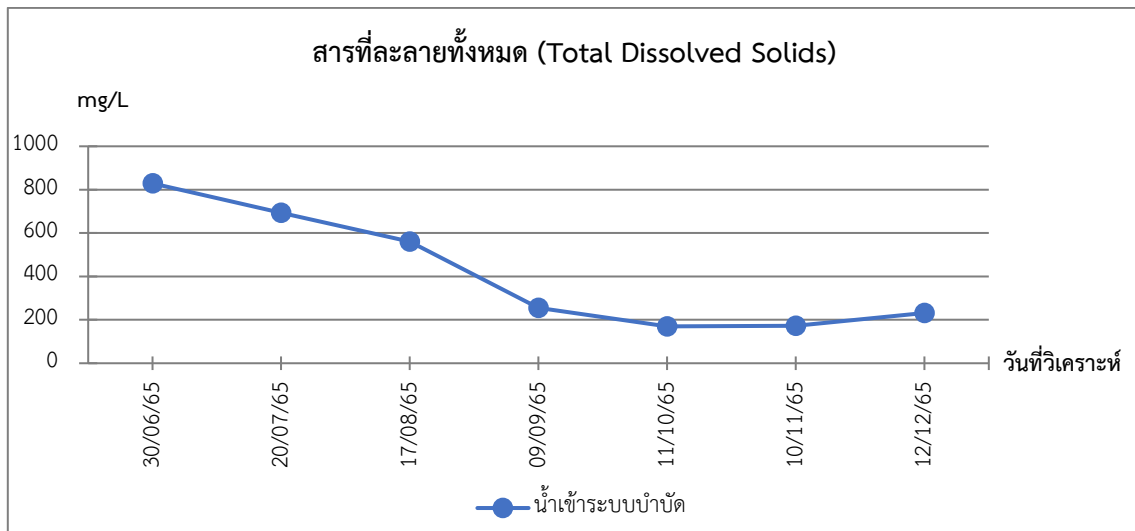
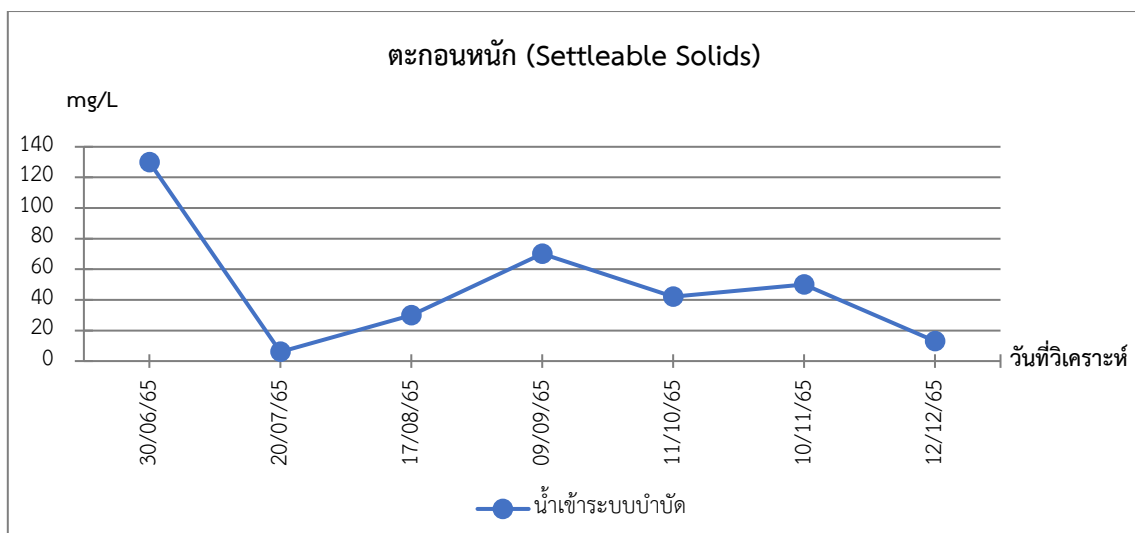
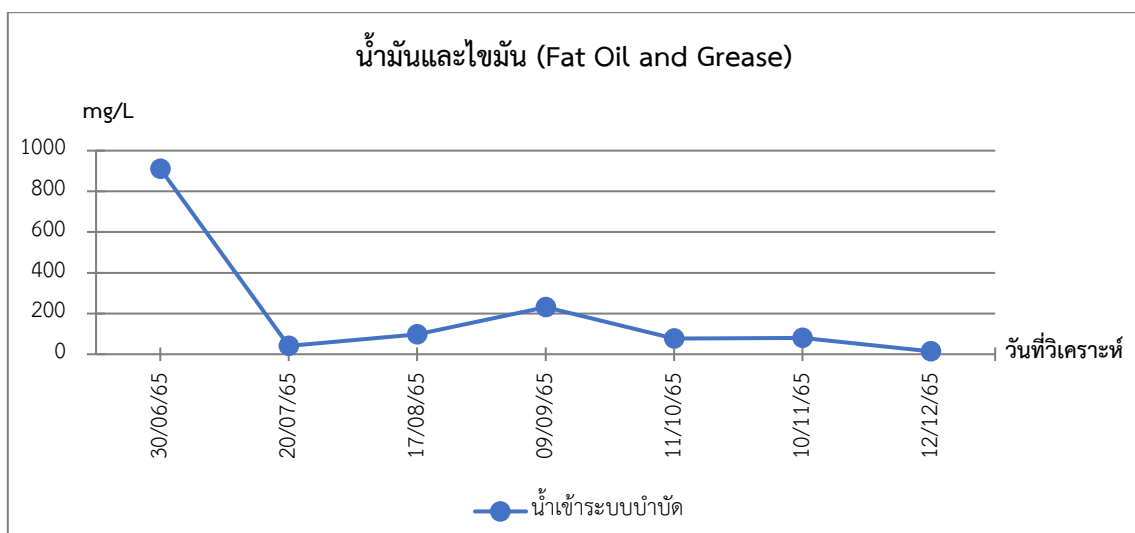
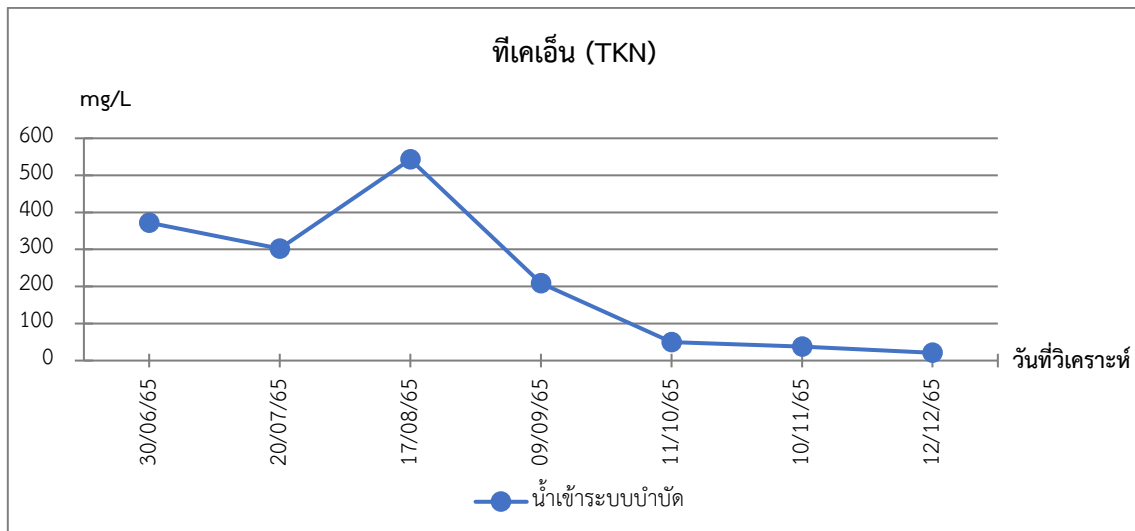
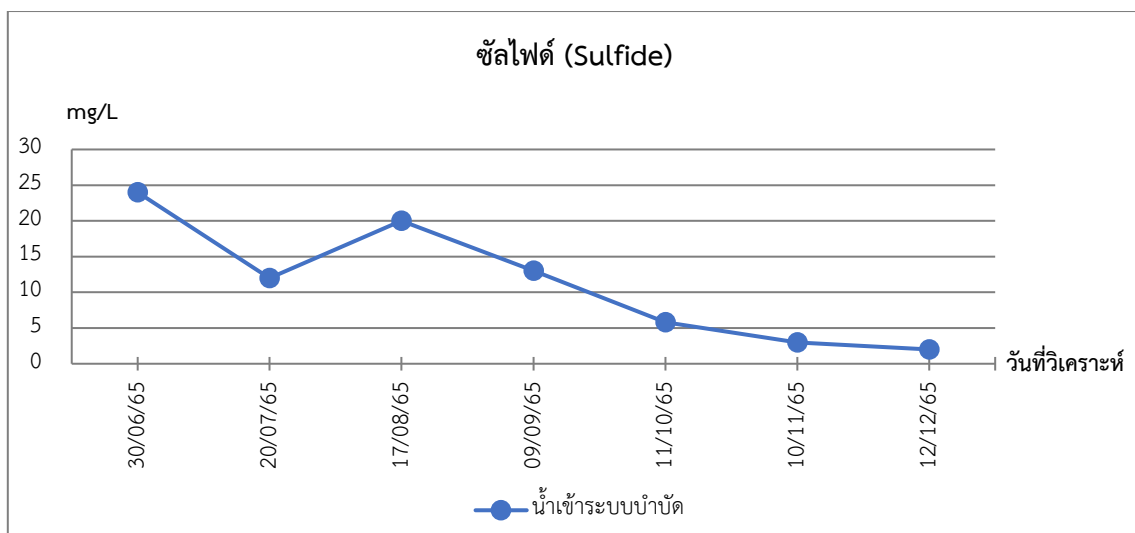
ภาพที่ 3.5.3-2 กราฟเปรียบเทียบคุณภาพน้ำเข้าระบบบำบัดปี 2565

จากการตรวจวิเคราะห์คุณภาพน้ำเข้าก่อนบำบัด ออกการบำบัด และสุดท้ายของระบบระบายน้ำ
ก่อนระบายลงสู่ระบบระบายน้ำสาธารณะ ระหว่างเดือนกรกฎาคม ถึง ธันวาคม 2565 พบว่า คุณภาพน้ำเข้าก่อน
บำบัด ออกการบำบัด และสุดท้ายของระบบระบายน้ำก่อนระบายลงสู่ระบบระบายน้ำสาธารณะ ส่วนใหญ่มีค่าอยู่ใน
เกณฑ์มาตรฐานตามประกาศกระทรวงทรัพยากรธรรมชาติและสิ่งแวดล้อม เรื่อง กำหนดมาตรฐานควบคุมการระบาย
น้ำทิ้งจากอาคารบางประเภทและบางขนาด (ประเภท ก.) ภาพที่ 3.5.3-2 ภาพที่ 3.5.3-3 และแสดงดังตารางที่
3.5.3-2

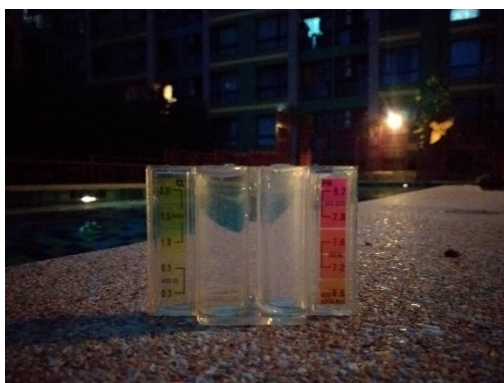
ภาพที่ 3.5.4-1 การตรวจวัด pH Test Kit และ Chlorine Test Kit

ตามมาตรการติดตามตรวจสอบผลกระทบสิ่งแวดล้อมโครงการอาคารชุดพักอาศัยจี สไตล์ (G Style) กำหนดให้โครงการต้องมีการเก็บตัวอย่างและตรวจวิเคราะห์คุณภาพน้ำบริเวณสระว่ายน้ำของโครงการ จำนวน 2 จุด (จุดที่มีประชาชนใช้บริการอย่างหนาแน่นน้อยที่สุดและมากที่สุด) เป็นประจำทุกวัน สำหรับพารามิเตอร์ที่กำหนดให้ตรวจวิเคราะห์ ได้แก่ ค่าความเป็นกรด-ด่าง (pH) และปริมาณคลอรีนอิสระคงเหลือ (Free Chlorine) ทั้งนี้ ปัจจุบันโครงการมีการปฏิบัติสอดคล้องต่อมาตรการเป็นที่เรียบร้อยแล้ว โดยโครงการมีการตรวจวิเคราะห์โดยใช้ pH Test Kit และ Chlorine Test Kit แสดงดังภาพที่ 3.5.4-1 และภาคผนวก ง-2 ไปบันทึกค่า pH Cl_2 สระว่ายน้ำ ประจำวัน

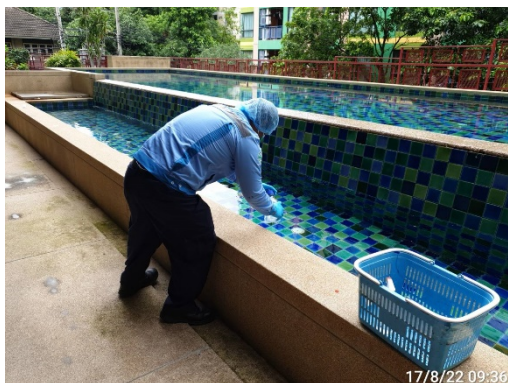
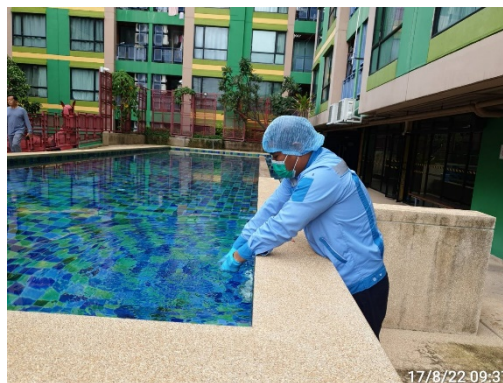
ภาพที่ 3.5.4-2 จุดตรวจวัดคุณภาพน้ำสระว่ายน้ำ

ตามมาตรการติดตามตรวจสอบผลกระทบสิ่งแวดล้อมโครงการอาคารชุดพักอาศัยจี สไตล์ (G Style) กำหนดให้โครงการต้องเก็บตัวอย่างและตรวจวิเคราะห์คุณภาพน้ำบริเวณสระว่ายน้ำของโครงการ จำนวน 2 จุด (จุดที่มีประชาชนใช้บริการอย่างหนาแน่นน้อยที่สุดและมากที่สุด) เป็นประจำทุกเดือน สำหรับพารามิเตอร์ที่กำหนดให้ตรวจวิเคราะห์ ได้แก่ Total Coliform Bacteria, Fecal Coliform, *Escherichia coli*, *Staphylococcus aureus* และ *Pseudomonas aeruginosa* ดังตารางที่ 3.5.4-2 แสดงดังภาพที่ 3.5.4-2

จากผลการตรวจวิเคราะห์คุณภาพน้ำสระว่ายน้ำ พบว่า ทุกพารามิเตอร์ทุกช่วงเวลามีค่าอยู่ในเกณฑ์มาตรฐาน ตามคำแนะนำของคณะกรรมการสาธารณสุข ฉบับที่ 1/2550 เรื่อง การควบคุมการประกอบกิจการสระว่ายน้ำ หรือกิจการอื่นๆ ในทำนองเดียวกัน

ส่วนต้น

ส่วนลึก
