ผลการปฏิบัติตามมาตรการติดตาม  
ตรวจสอบผลกระทบสิ่งแวดล้อม

## ผลการปฏิบัติตามมาตรการติดตามตรวจสอบผลกระทบสิ่งแวดล้อม

บริษัท ไรมอน แลนด์ ยูนิคส์ จำกัด เป็นบริษัทที่จดทะเบียนในรูปนิติบุคคลเพื่อดำเนินการกิจการพัฒนาอสังหาริมทรัพย์ มีความประสงค์พัฒนาที่ดินบนเนื้อที่ 1 ไร่ 2 งาน 65.8 ตารางวา หรือ 2,663.2 ตารางเมตร ตั้งอยู่ถนนอโศกมนตรี แขวงคลองเตยเหนือ เขตวัฒนา กรุงเทพมหานคร ในรูปแบบอาคารชุดพักอาศัยภายใต้ชื่อ “โครงการ The Lofts Asoke” โดยมีกลุ่มเป้าหมายหลักเป็นลูกค้าประเภทบุคคลทั่วไปที่ต้องการที่พักอาศัยในบริเวณถนนอโศกมนตรี ซึ่งเป็นพื้นที่ใจกลางเมือง แหล่งธุรกิจ พร้อมด้วยระบบสาธารณูปโภค ประกอบด้วยอาคารชุดพักอาศัยสูง 37 ชั้น จำนวน 1 อาคาร มีห้องชุดพักอาศัย จำนวน 211 ห้อง และที่จอดรถ 216 คัน พร้อมสิ่งอำนวยความสะดวกต่างๆ

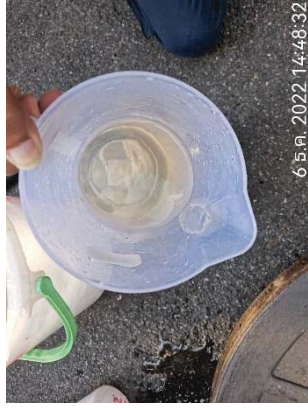
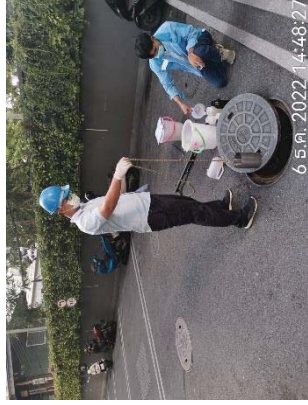
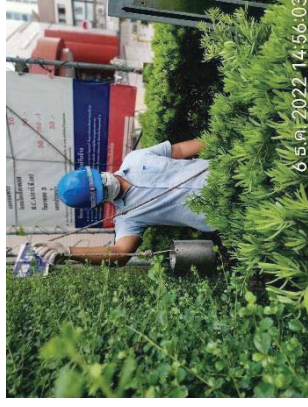
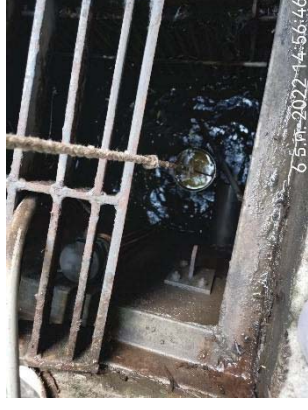
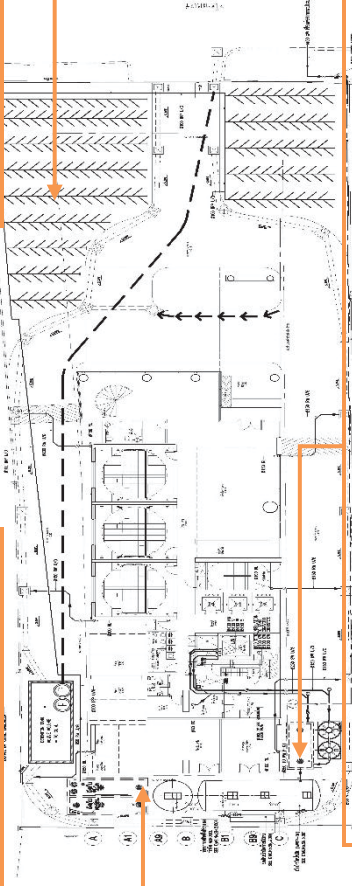
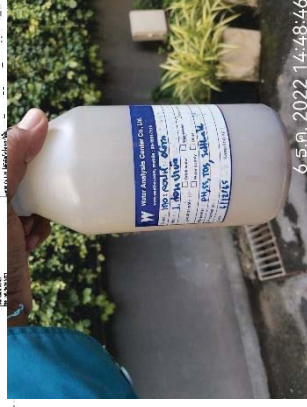
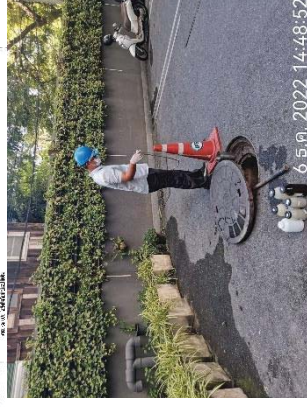
ภาพที่ 3.5.3-1 เก็บตัวอย่างน้ำเสีย

ตามมาตรการติดตามตรวจสอบผลกระทบสิ่งแวดล้อมโครงการ The Lofts Asoke กำหนดให้โครงการต้องเก็บตัวอย่างและตรวจวิเคราะห์คุณภาพน้ำเสียเดือนละ 1 ครั้ง จำนวน 3 แห่ง ได้แก่ จุดรวบรวมน้ำเสียเข้าระบบบำบัดน้ำเสีย จำนวน 1 จุด จุดระบายน้ำออกจากระบบบำบัดน้ำเสีย จำนวน 1 จุด และบ่อพักน้ำสุดท้ายก่อนระบายออกสู่ท่อระบายน้ำสาธารณะ จำนวน 1 จุด สำหรับพารามิเตอร์ที่ให้ดำเนินการตรวจวิเคราะห์ประกอบไปด้วย ความเป็นกรด-ด่าง (pH), ค่าความสกปรกในรูปบีโอดี (Biochemical Oxygen Demand), สารแขวนลอย (Suspended Solids), ตะกอนหนัก (Settable Solids), ของแข็งละลายน้ำ (Total Dissolved Solids), ทีเคเอ็น (Total Kjeldahl Nitrogen), ซัลไฟด์ (Sulfide) และน้ำมันและไขมัน (Fat Oil and Grease) อนึ่ง เพื่อการปฏิบัติให้สอดคล้องต่อมาตรการดังกล่าว โครงการจึงกำหนดให้ตรวจวิเคราะห์คุณภาพน้ำเสีย จำนวน 3 จุด ดังภาพที่ 3.5.3-1 และผลการตรวจวิเคราะห์มีค่าดังตารางที่ 3.5.3-1

การเก็บตัวอย่างน้ำจุดน้ำเสียออกจากระบบบำบัดน้ำเสีย

การเก็บตัวอย่างน้ำจุดน้ำเสียเพื่อพ่นน้ำสุดท้ายก่อนระบายออกโครงการ

การเก็บตัวอย่างน้ำจุดน้ำเสียเข้าจากระบบบำบัดน้ำเสีย

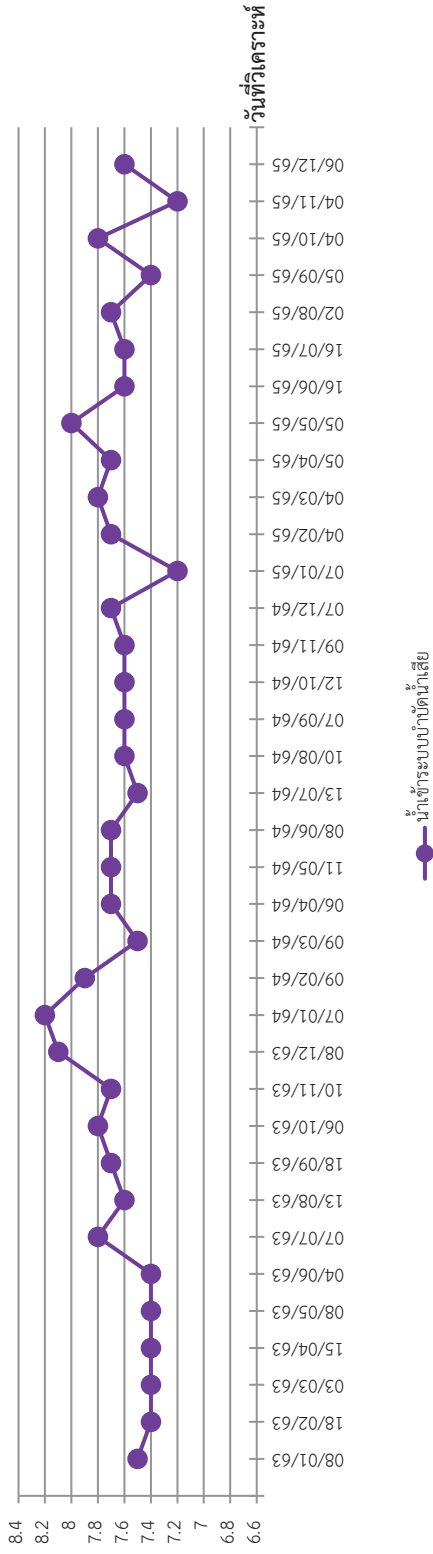
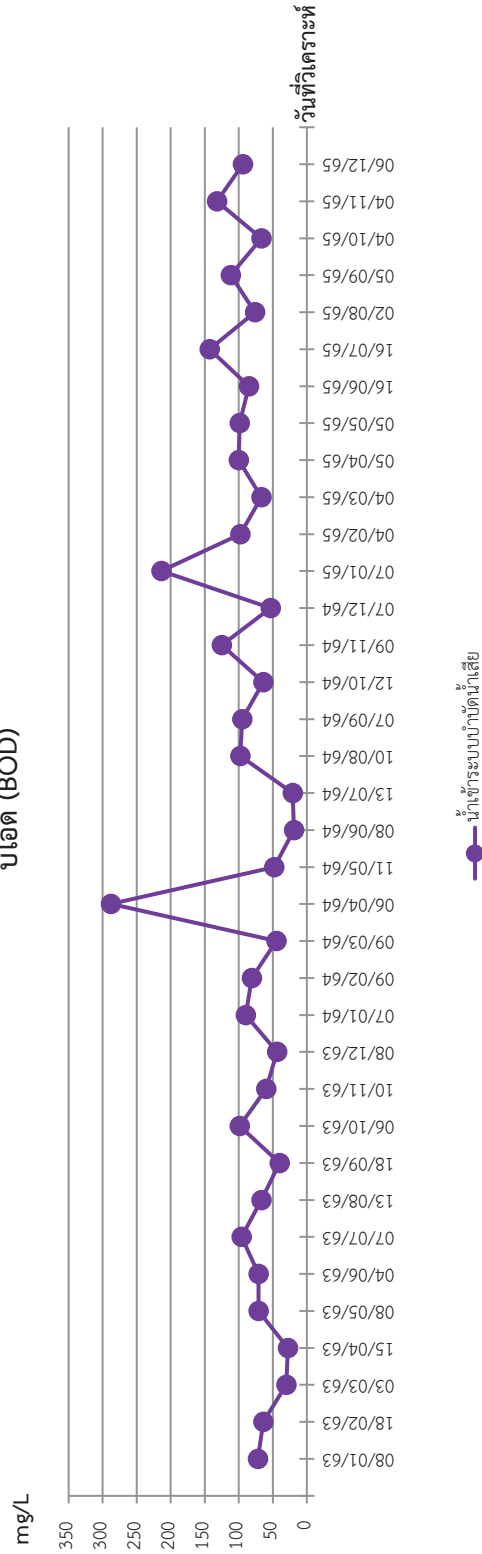
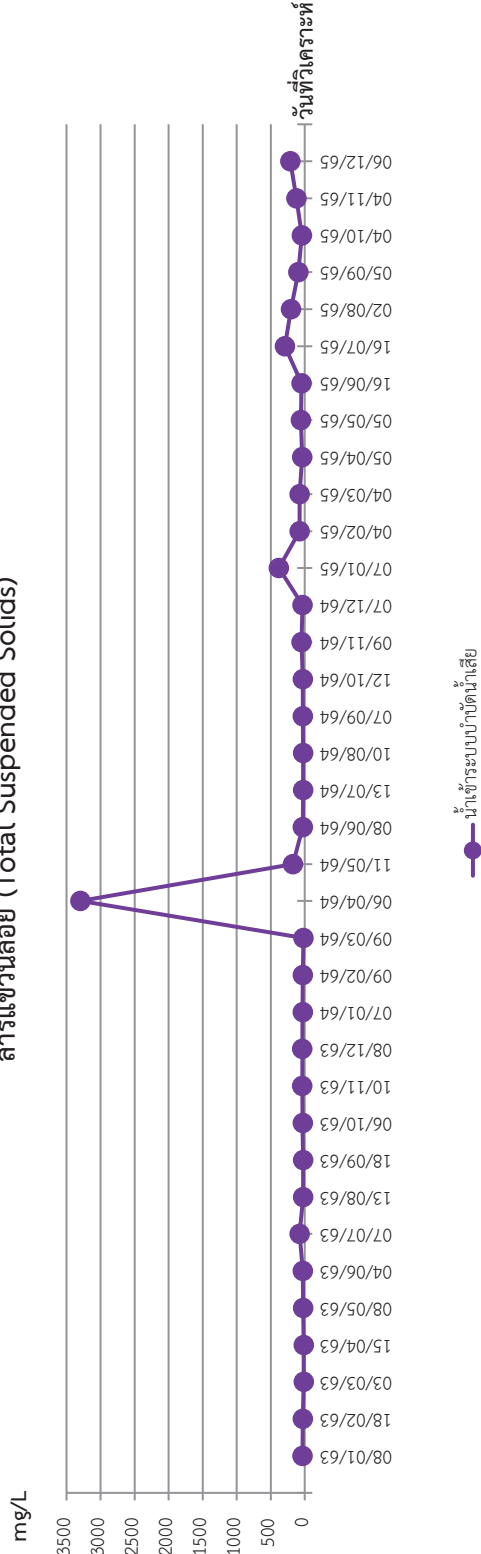
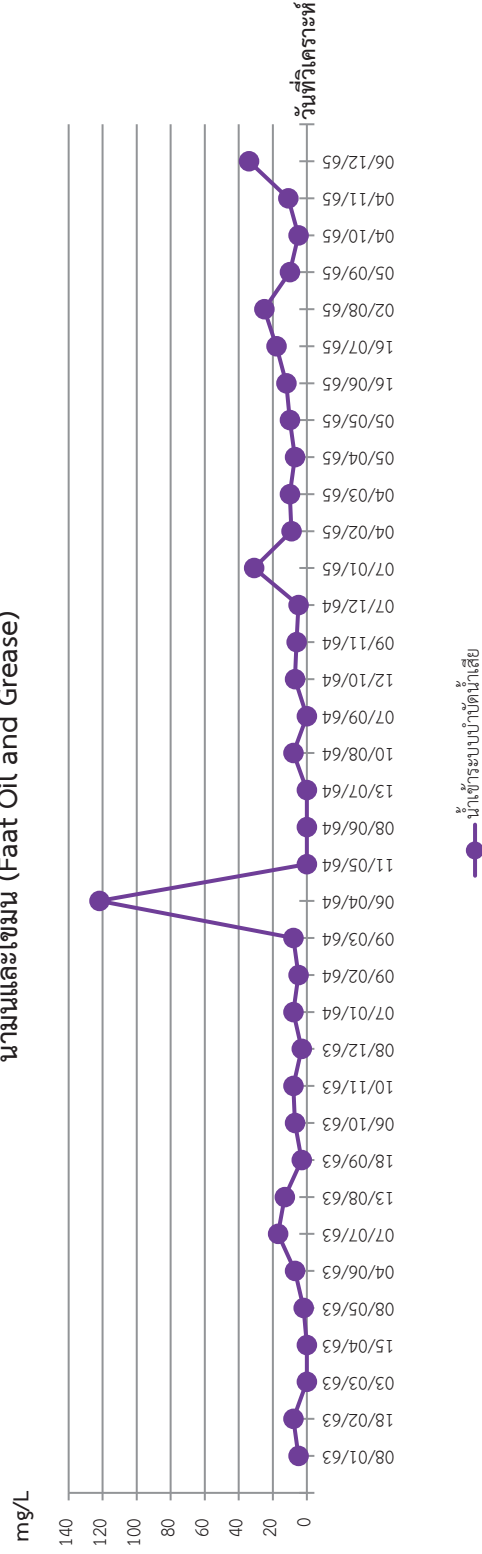
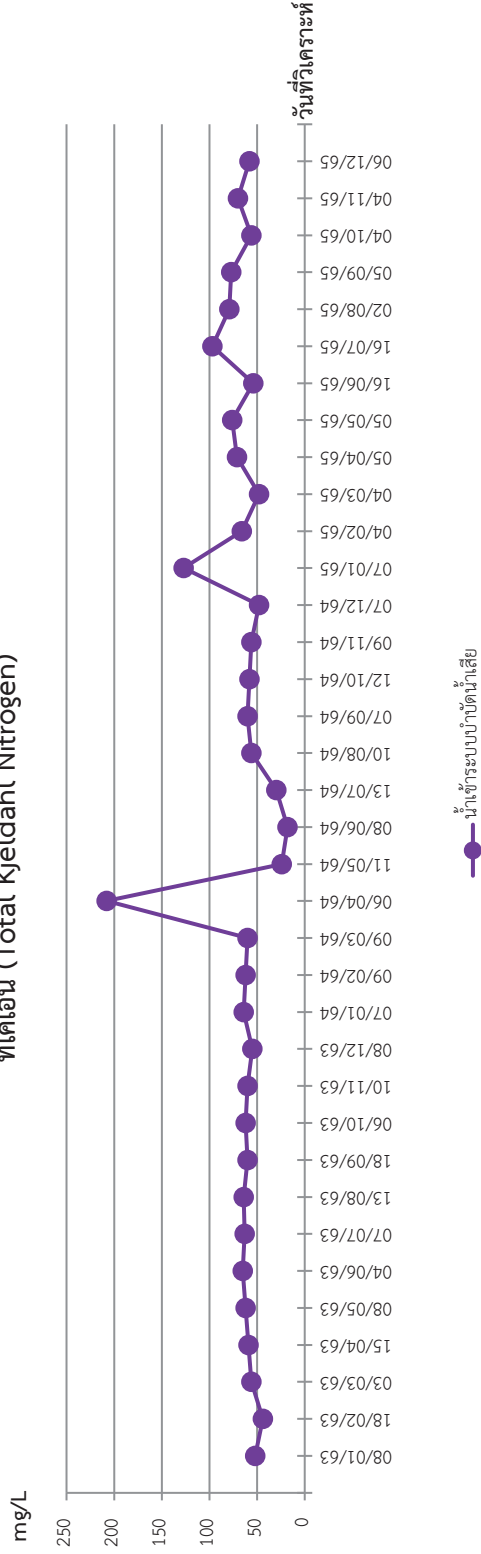
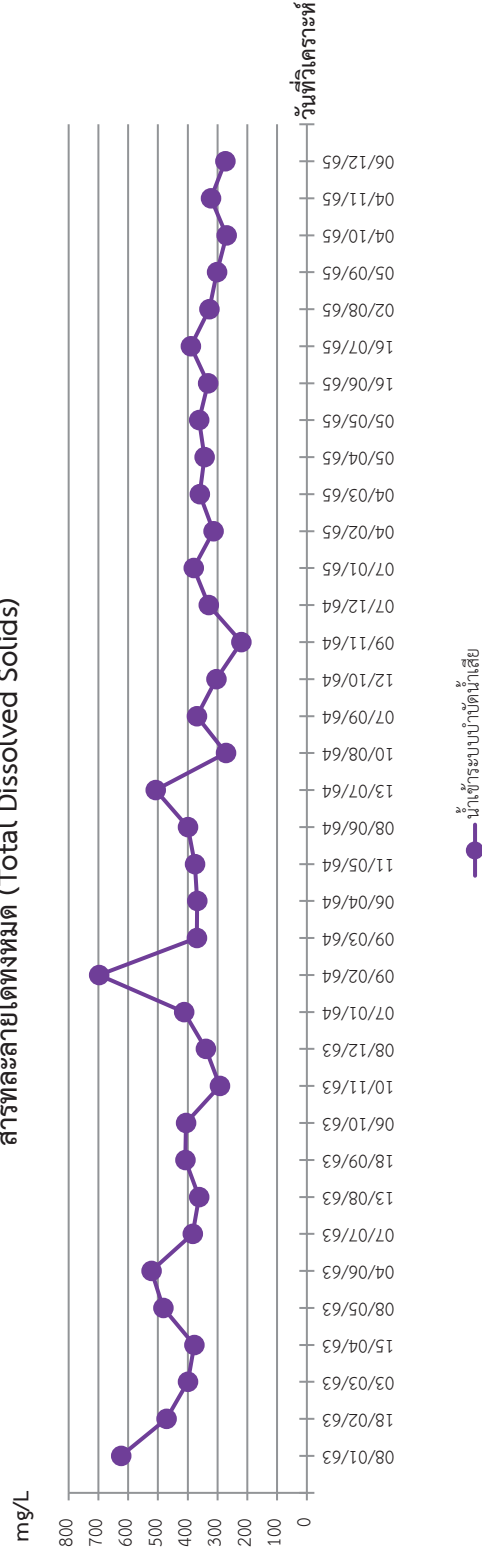
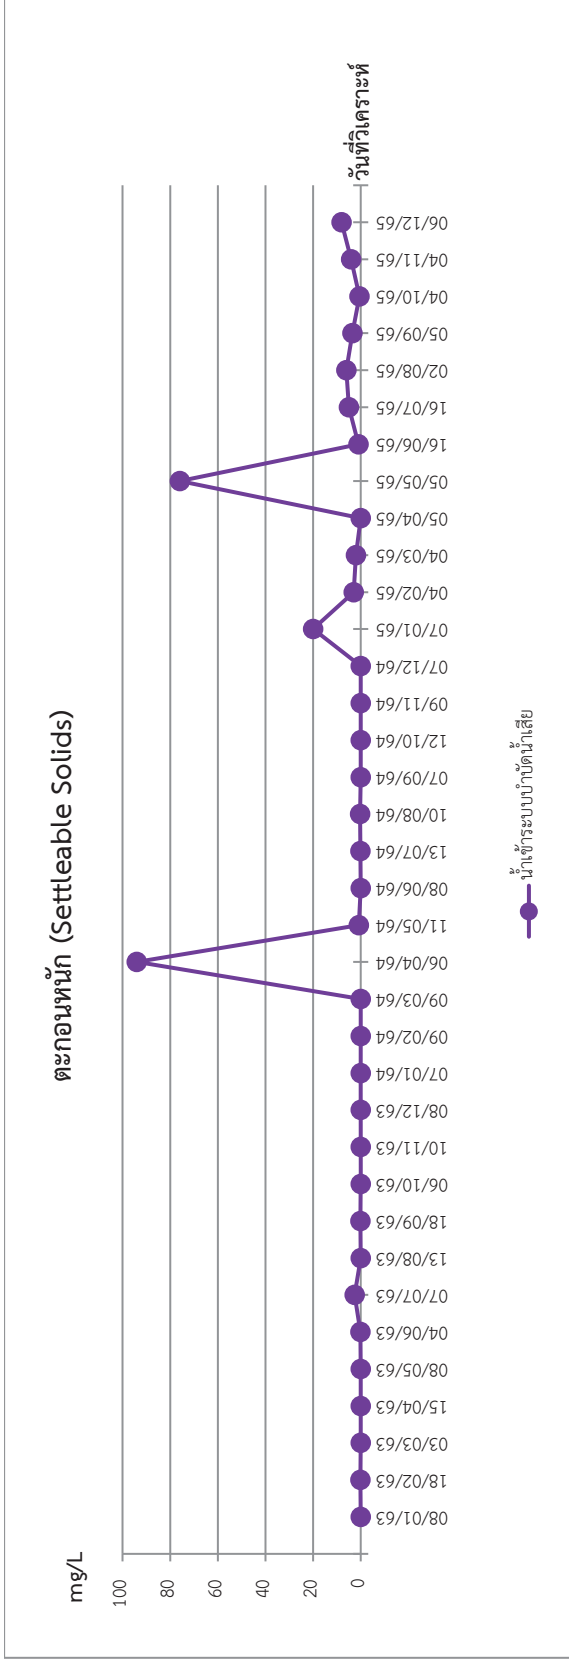
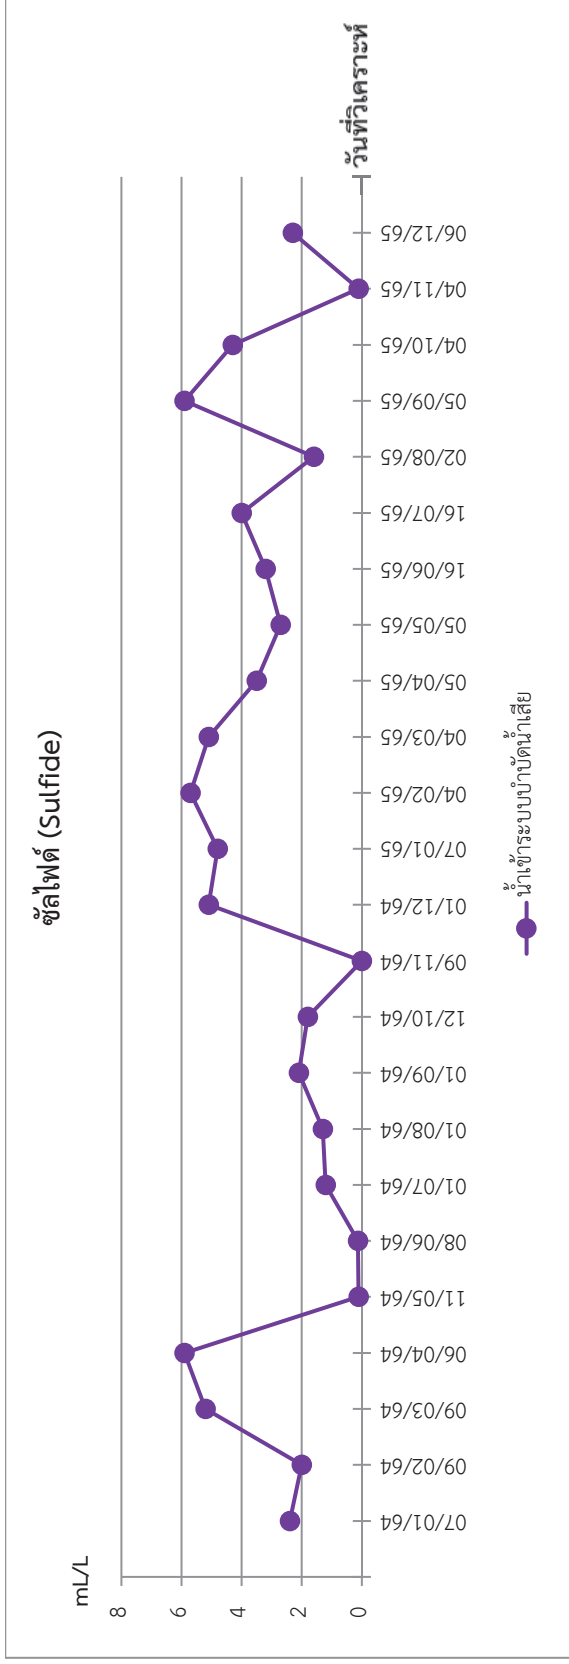
ภาพที่ 3.5-3-2 กราฟเปรียบเทียบผลการตรวจวัดคุณภาพน้ำทิ้งก่อนเข้าระบบบำบัดน้ำเสียในปี พ.ศ. 2563 ถึงปัจจุบัน

### ความเป็นกรดและด่าง (pH)

### บีโอดี (BOD)

### สารแขวนลอย (Total Suspended Solids)

### น้ำมันและไขมัน (Faat Oil and Grease)

ทีเคเอ็น (Total Kjeldahl Nitrogen)

สารที่ละลายได้ทั้งหมด (Total Dissolved Solids)

จากการตรวจวิเคราะห์คุณภาพน้ำระบบบำบัดน้ำเสียระหว่างเดือนกรกฎาคม ถึง ธันวาคม พ.ศ. 2565 โครงการได้มีการตรวจวิเคราะห์คุณภาพน้ำเสีย จำนวน 3 จุด ได้แก่ 1. จุดน้ำเข้าระบบบำบัดน้ำเสีย 2. จุดน้ำออกจากระบบบำบัดน้ำเสีย และ 3. บ่อพักน้ำสุดท้ายก่อนระบายออกนอกโครงการ พบว่า พารามิเตอร์ส่วนใหญ่มีค่าอยู่ในเกณฑ์ค่ามาตรฐานตามประกาศกระทรวงทรัพยากรธรรมชาติและสิ่งแวดล้อม เรื่อง กำหนดมาตรฐานควบคุมการระบายน้ำทิ้ง จากอาคารบางประเภทและบางขนาด (ประเภท ข) ยกเว้นค่า ตะกอนหนัก (Settable Solids) เดือนกันยายน บริเวณบ่อพักน้ำสุดท้ายก่อนระบายออกนอกโครงการ มีค่า 1.0 ml/L

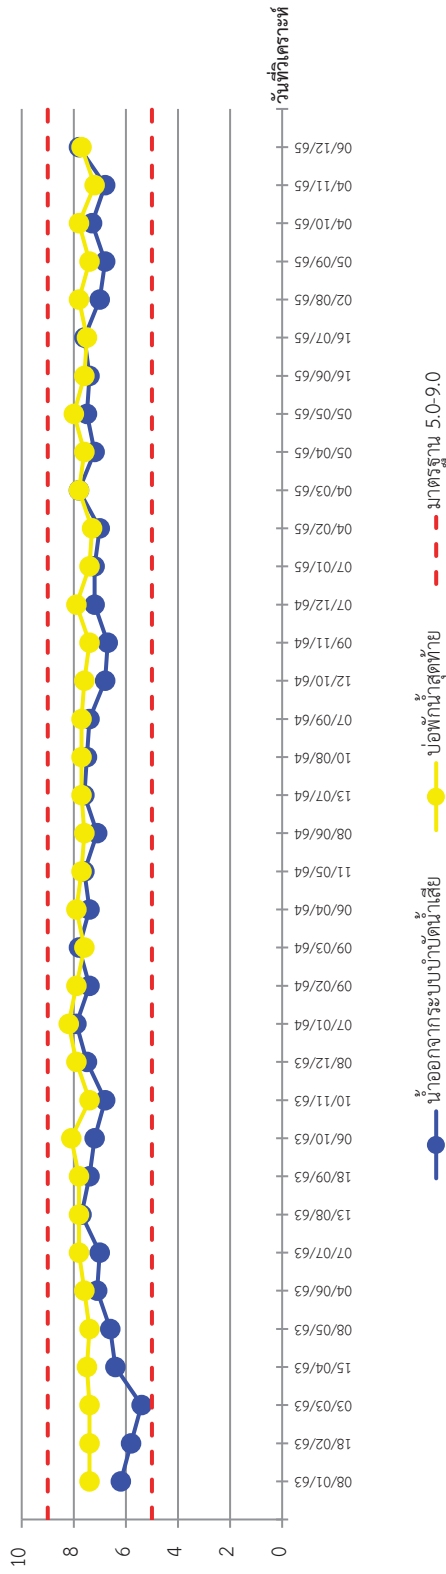
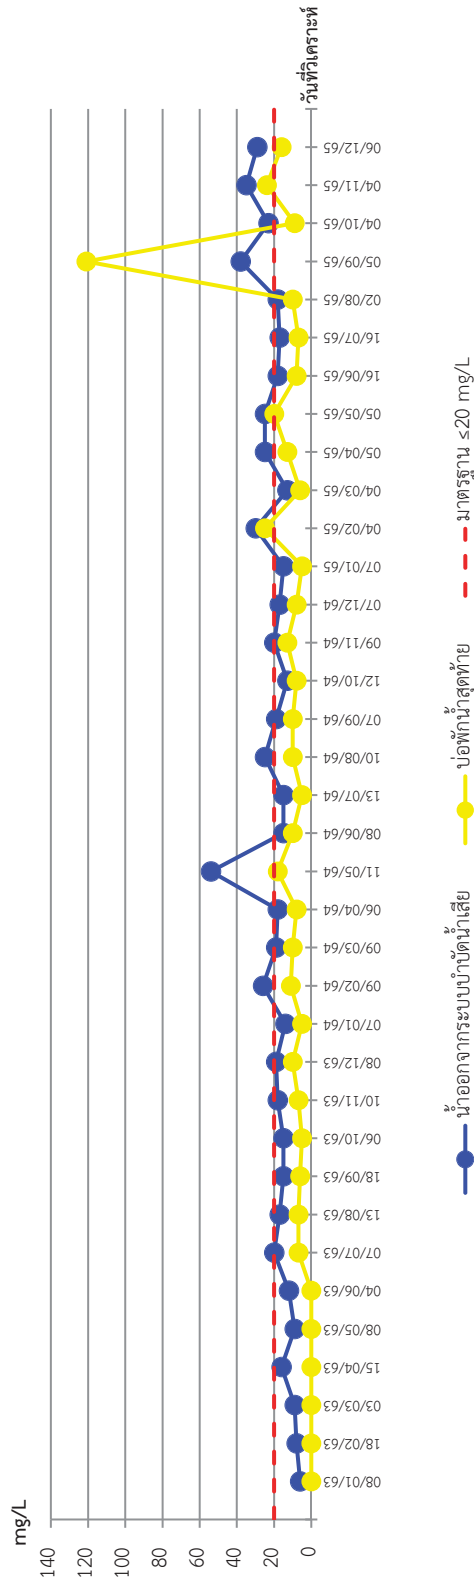
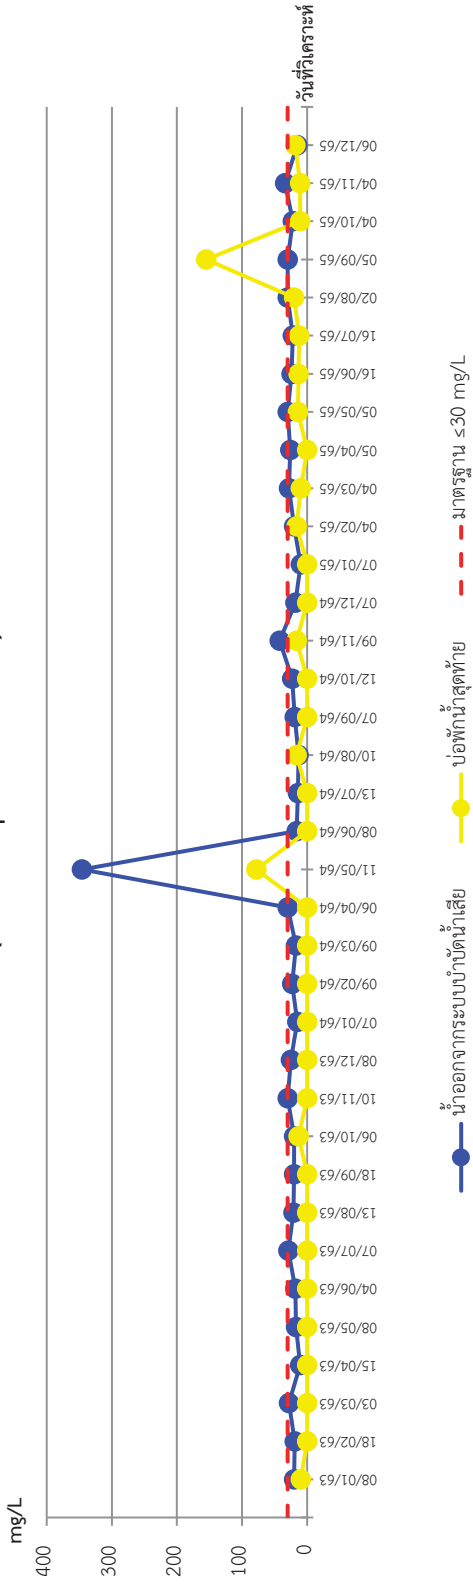
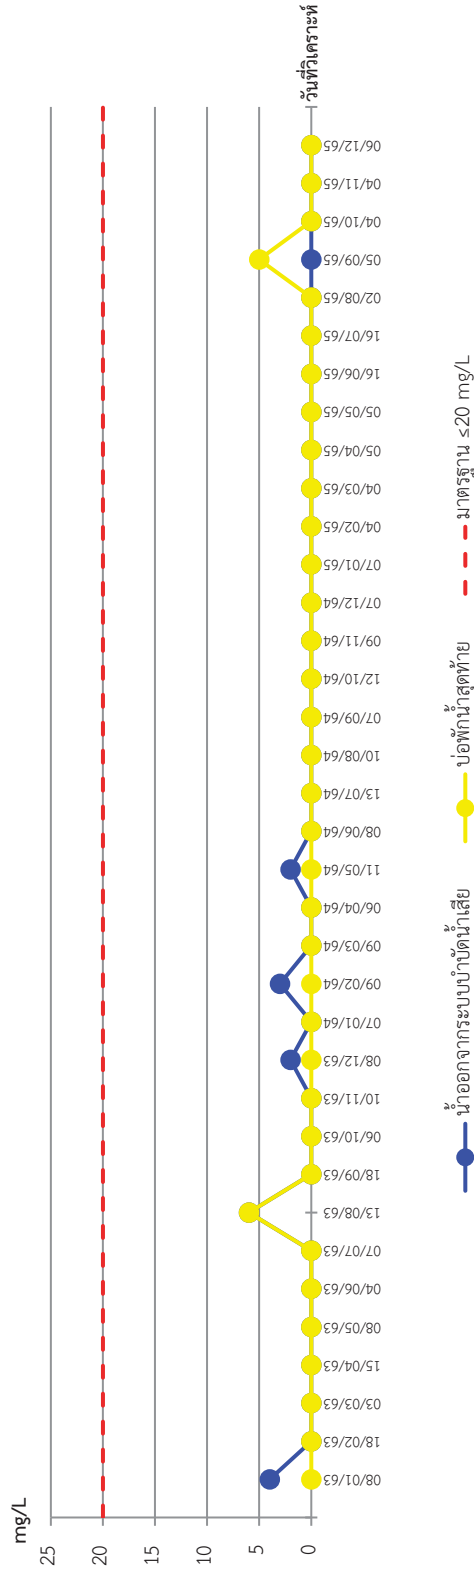
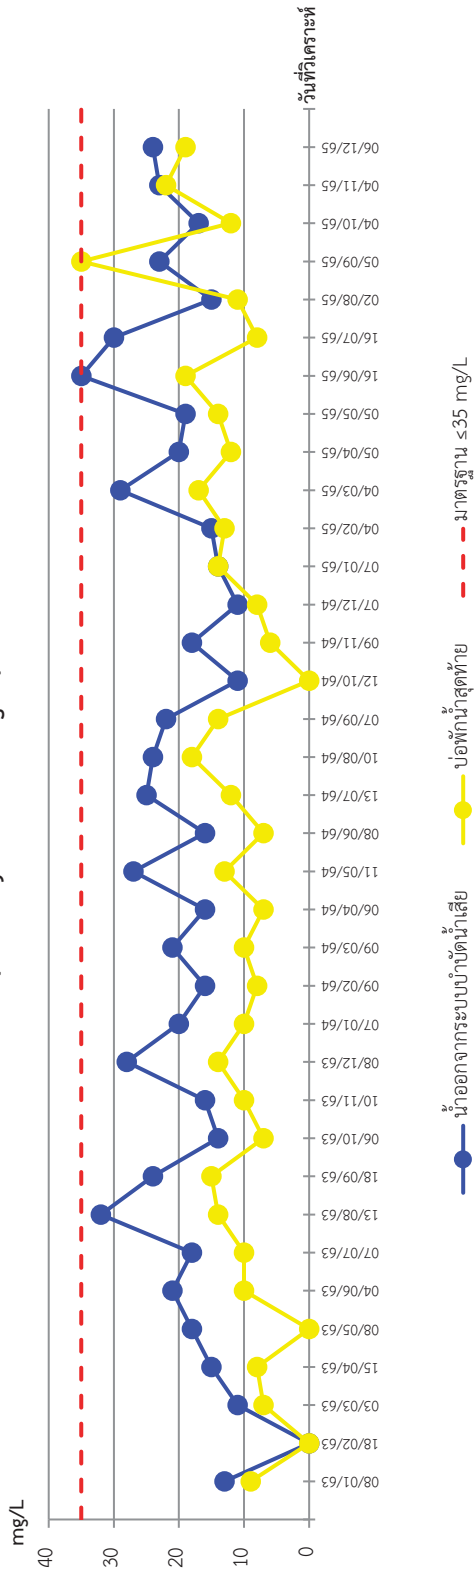
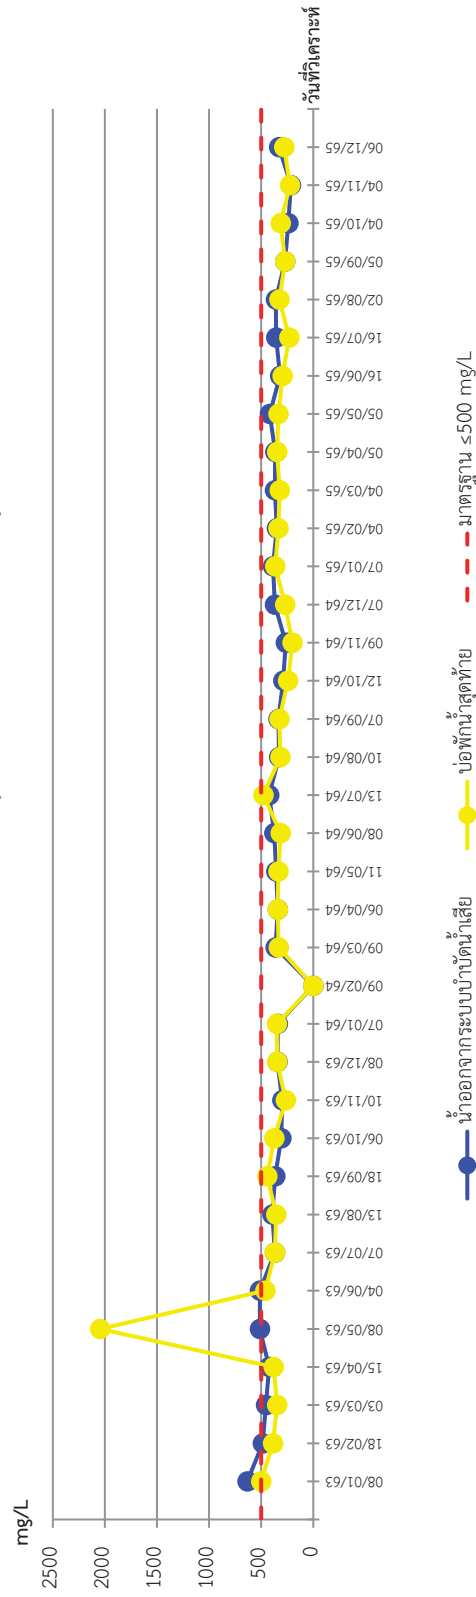
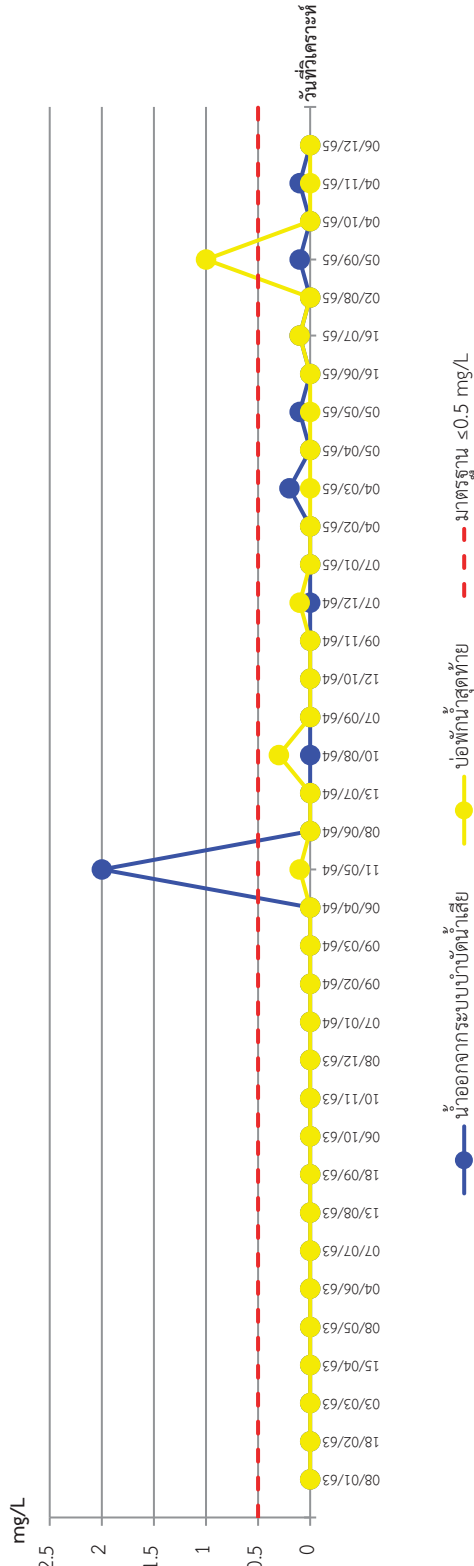
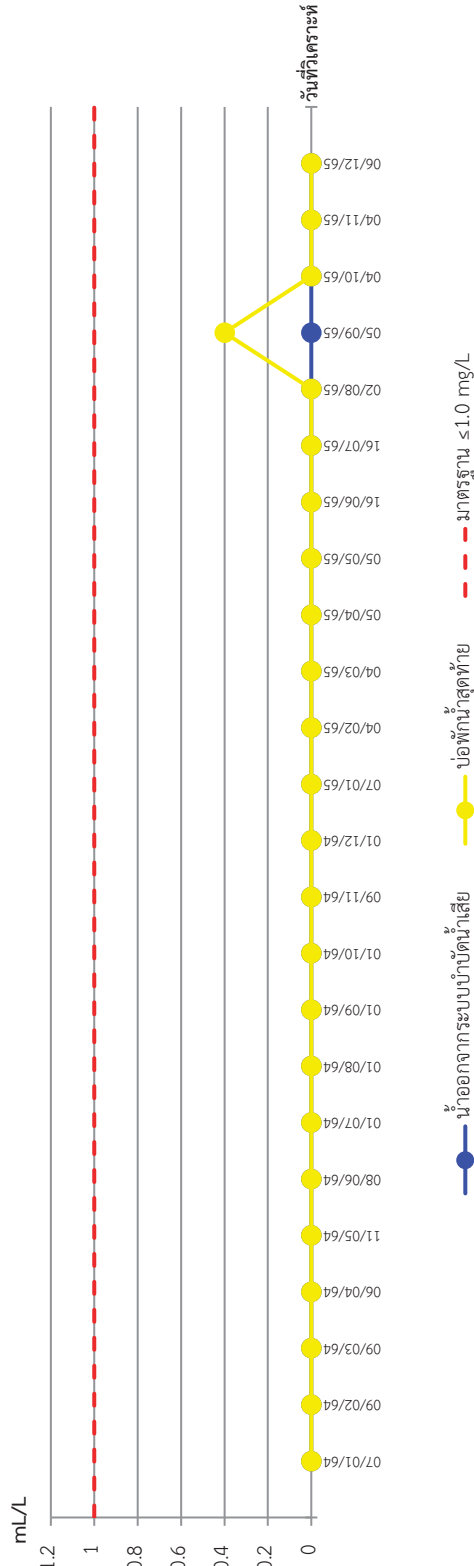
ภาพที่ 3.5.3-3 กราฟเปรียบเทียบผลการตรวจวัดคุณภาพน้ำที่ออกจากระบบบำบัดน้ำเสีย และบ่อพักน้ำสุดท้ายในปี พ.ศ. 2563 ถึงปัจจุบัน

### ความเป็นกรดและด่าง (pH)

### บีโอดี (BOD)

### สารแขวนลอย (Total Suspended Solids)

### น้ำมันและไขมัน (Fat Oil and Grease)

### ทีเคเอ็น (Total Kjeldahl Nitrogen)

### สารที่ละลายได้ทั้งหมด (Total Dissolved Solids)

### ตะกอนหนัก (Settleable Solids)

### ซัลไฟด์ (Sulfide)
