**บทที่ 3****ผลการติดตามตรวจสอบผลกระทบสิ่งแวดล้อม****3.1 ขอบเขตการดำเนินงานและมาตรฐานวิธีการตรวจวัด**

การติดตามตรวจสอบผลกระทบสิ่งแวดล้อมและสภาพแวดล้อมในการทำงาน ช่วงระยะดำเนินการ ประจำเดือนกรกฎาคม – ธันวาคม พ.ศ.2565 ประกอบด้วย การตรวจวัดคุณภาพน้ำทิ้ง และคุณภาพสระว่ายน้ำ จากการเก็บตัวอย่างและนำไปวิเคราะห์ในห้องปฏิบัติการวิเคราะห์ของบริษัท ซี.ที.เอ็นไวรอนเมนต์ แอนด์ เคมีคัล จำกัด (เลขทะเบียน ว-270 สถานที่ตั้งเลขที่ 9/40-41 ตำบลบางคูเวียง อำเภอบางกรวย จังหวัดนนทบุรี) ซึ่งห้องปฏิบัติการวิเคราะห์เอกชนดังกล่าวข้างต้นได้ขึ้นทะเบียนกับกรมโรงงานอุตสาหกรรมเรียบร้อยแล้ว (สำเนาหนังสือขึ้นทะเบียนห้องปฏิบัติการวิเคราะห์เอกชนแสดงในภาคผนวก ข ส่วนผลการวิเคราะห์จากห้องปฏิบัติการแสดงในภาคผนวก ค สำหรับผลการปฏิบัติตามมาตรการติดตามตรวจสอบผลกระทบสิ่งแวดล้อม ช่วงดำเนินการ ประจำเดือนสิงหาคม – ธันวาคม พ.ศ. 2565 แสดงดังตาราง 3.1-1

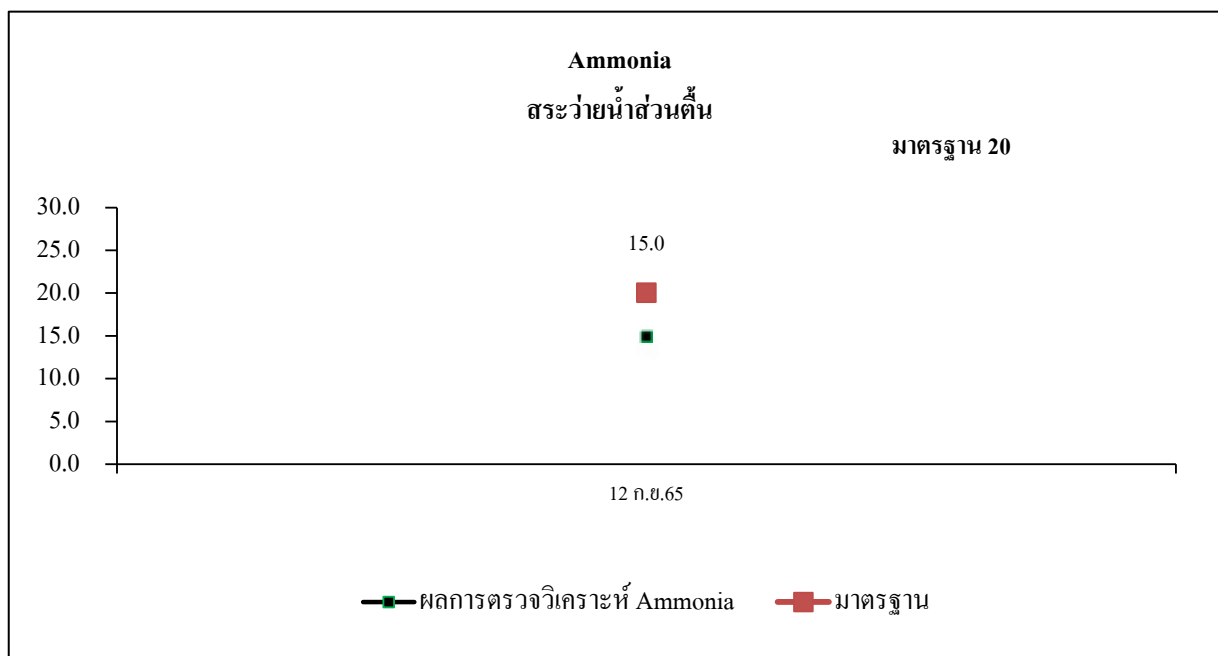
รูปที่ 3.2.2-1 ผลการตรวจวัดตรวจวัดคุณภาพน้ำสระว่ายน้ำย้อนหลัง

ผลการวิเคราะห์คุณภาพน้ำสระว่ายน้ำ พบว่า บริเวณสระว่ายน้ำในสระว่ายน้ำส่วนต้น ช่วงเดือนกรกฎาคม – ธันวาคม พ.ศ. 2565 แสดงดังตารางที่ 3.2.2-2 และ 3.2.2-3 พบว่า pH มีค่าอยู่ในช่วง 6.7-8.4 Free Chlorine มีค่าอยู่ในช่วง 0.4-08 ppm Escherichia coil มีค่าอยู่ในช่วง ตรวจไม่พบ CFU/ml Staphylococcus Aureus มีค่าอยู่ในช่วง ตรวจไม่พบ CFU/ml Pseudomonas มีค่าอยู่ในช่วงตรวจไม่พบ 1 In 100 ml Total Coliform Bacteria มีค่าอยู่ในช่วง 2.1-9.8 MPN/100 ml Fecal Coliform Bacteria มีค่าอยู่ในช่วงตรวจไม่พบ MPN/100 ml Chloride มีค่าอยู่ในช่วง 69.1 ppm Total Chlorine มีค่าอยู่ในช่วง 3.6 ppm Ammonia มีค่าอยู่ในช่วง 15 ppm และ Nitrate มีค่าอยู่ในช่วง 21.3 ppm และบริเวณสระว่ายน้ำในสระว่ายน้ำส่วนลึก พบว่า pH มีค่าอยู่ในช่วง 6.7-8.0 Free Chlorine มีค่าอยู่ในช่วง 0.4-0.7 ppm Escherichia coil มีค่าอยู่ในช่วง ตรวจไม่พบ CFU/ml Staphylococcus Aureus มีค่าอยู่ในช่วง ตรวจไม่พบ CFU/ml Pseudomonas มีค่าอยู่ในช่วงตรวจไม่พบ In 100 ml ppm Total Coliform Bacteria มีค่าอยู่ในช่วงน้อยกว่า 1.8-9.9 MPN/100 ml Chloride มีค่าอยู่ในช่วง 72.0 ppm Total Chlorine มีค่าอยู่ในช่วง 3.5 ppm Ammonia มีค่าอยู่ในช่วง 17.4 ppm และ Nitrate มีค่าอยู่ในช่วง 22.9 ppm Fecal Coliform Bacteria มีค่าอยู่ในช่วงตรวจไม่พบ MPN/100 ml พบว่าทั้งหมดมีค่าอยู่ในเกณฑ์มาตรฐานที่กำหนดประกาศกระทรวงทรัพยากรธรรมชาติและสิ่งแวดล้อม เรื่อง การควบคุมการประกอบกิจการสระว่ายน้ำหรือกิจการอื่นๆ ในทำนองเดียวกัน เมื่อพิจารณาผลการตรวจวัดย้อนหลังล่าสุด พบว่า มีแนวโน้มใกล้เคียงกัน และมีค่าอยู่ในมาตรฐานกำหนดไว้ แสดงดังรูปที่ 3.2.2-1
