## บทที่ 2 ผลการดำเนินการตามมาตรการป้องกันและแก้ไขผลกระทบสิ่งแวดล้อม

ตารางที่ 2.1-1 ผลการดำเนินการตามมาตรการป้องกันและแก้ไขผลกระทบสิ่งแวดล้อมทั่วไป

ตารางที่ 2.2-1 ผลการดำเนินการตามมาตรการป้องกันและแก้ไขผลกระทบสิ่งแวดล้อม

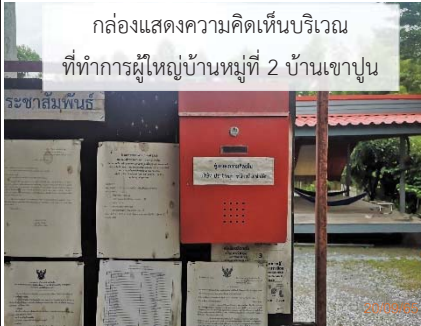
| เงื่อนไขตามมาตรการ | ผลการปฏิบัติตามมาตรการ | ปัญหา อุปสรรค ที่ไม่สามารถปฏิบัติตามมาตรการ และแนวทางแก้ไข | ภาพประกอบมาตรการ |
|---|---|--|---|
| <p><b>ระยะดำเนินการทำเหมือง และสิ้นสุดการทำเหมือง</b></p> <p>1. ให้มีจุดรับเรื่องราวร้องทุกข์ความเดือดร้อนของประชาชนที่เกิดจากกิจกรรมการทำเหมืองแร่และกิจกรรมที่เกี่ยวข้อง และกรณีมีผู้ร้องเรียนผู้ถือประทานบัตรจะต้องดำเนินการแก้ไขและให้ความช่วยเหลือด้วยความเป็นธรรม</p> | <p>- ติดตั้งกล่องรับเรื่องราวร้องทุกข์ของประชาชนบริเวณที่ทำการผู้ใหญ่บ้านหมู่ที่ 2 บ้านเขาปูน</p> <p>- การดำเนินโครงการที่ผ่านมาได้ก่อให้เกิดความเดือดร้อนต่อราษฎรใกล้เคียงพื้นที่โครงการ หากได้รับเรื่องร้องเรียนอันมีสาเหตุมาจากการดำเนินงานของโครงการ จะดำเนินการแก้ไขและให้ความช่วยเหลืออย่างเป็นธรรม</p> | - ไม่มี | |

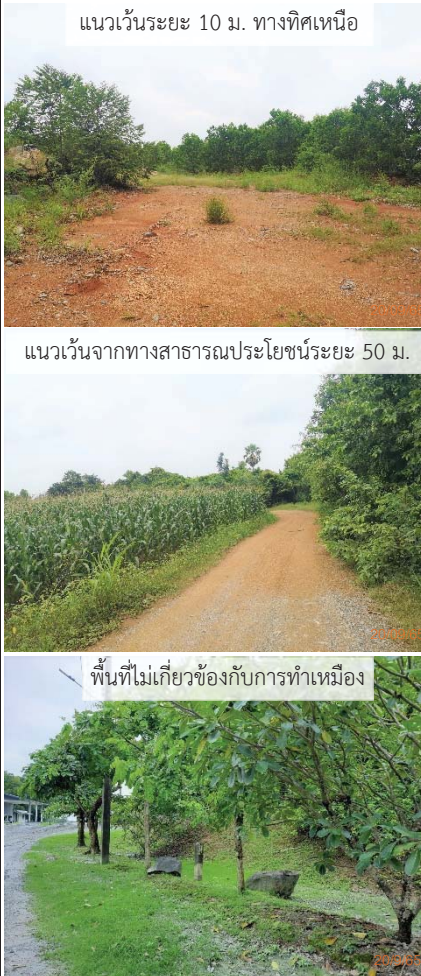
| เงื่อนไขตามมาตรการ | ผลการปฏิบัติตามมาตรการ | ปัญหา อุปสรรค ที่ไม่สามารถปฏิบัติ<br>ตามมาตรการ และแนวทางแก้ไข | ภาพประกอบมาตรการ |
|---|---|--|--|
| <p><b>1. สภาพภูมิประเทศ</b></p> <p>1.1 ให้กำหนดขอบเขตพื้นที่บริเวณที่จะทำการปรับระดับให้มีความเหมาะสมต่อการใช้งาน เพื่อรองรับกิจกรรมตามแผนผังการทำเหมือง และกำหนดให้มีพื้นที่เว้นไม่ทำเหมืองระยะ 10 ม. จากขอบพื้นที่โครงการโดยรอบ และพื้นที่เว้นไม่ทำเหมืองจากทางสาธารณประโยชน์ในระยะ 50 ม. ทางทิศตะวันตก ส่วนพื้นที่ที่ไม่มีกิจกรรมการทำเหมืองให้รักษาสภาพภูมิประเทศเดิมไว้ พร้อมทั้งปลูกพันธุ์ไม้ท้องถิ่นหรือพันธุ์ไม้ที่พบภายในพื้นที่โครงการเพิ่มเติม</p> | <p>- กำหนดขอบเขตพื้นที่โครงการและพื้นที่ทำเหมืองอย่างเคร่งครัด โดยเว้นพื้นที่ไม่ทำเหมือง และกิจกรรมที่เกี่ยวข้องจากแนวเขตประทานบัตรในระยะ 10 ม. รอบพื้นที่โครงการ และพื้นที่เว้นไม่ทำเหมืองจากทางสาธารณประโยชน์ในระยะ 50 ม. ทางด้านทิศตะวันตก</p> <p>- บริเวณที่ไม่เกี่ยวข้องกับการทำเหมืองทางโครงการยังคงรักษาสภาพพื้นที่ป่าไม้เดิมไว้ พร้อมทั้งปลูกต้นไม้เพิ่มเติมเพื่อเป็น Buffer Zone</p> | - ไม่มี | <p>แนวเว้นระยะ 10 ม. ทางทิศเหนือ</p> <p>แนวเว้นจากทางสาธารณประโยชน์ระยะ 50 ม.</p> <p>พื้นที่ไม่เกี่ยวข้องกับการทำเหมือง</p> |

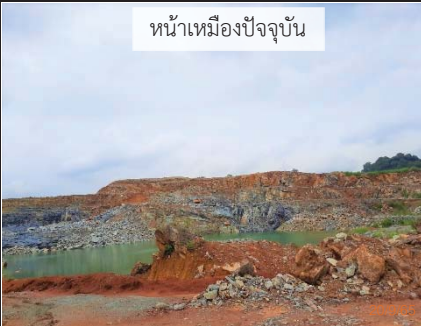
| เงื่อนไขตามมาตรการ | ผลการปฏิบัติตามมาตรการ | ปัญหา อุปสรรค ที่ไม่สามารถปฏิบัติ<br>ตามมาตรการ และแนวทางแก้ไข | ภาพประกอบมาตรการ |
|--|--|--|---|
| 1.3 ให้ตรวจสอบเสถียรภาพบริเวณหน้าเหมืองของพื้นที่โครงการให้มีความมั่นคงแข็งแรงและปลอดภัยอยู่เสมอโดยสังเกตจากสิ่งบอกรหัสที่มักเกิดขึ้นก่อนการพังทลายของหน้าเหมืองดังนี้ <ul style="list-style-type: none"> <li>- เกิดรอยแยกบนหรือด้านหลังยอดของชั้นบันได หรือหน้าความลาดชัน มีน้ำไหลผ่านออกที่มีลักษณะพุ่งขึ้น</li> <li>- หน้าความลาดชันเกิดการโป่งบวมหรือมีการเคลื่อนที่ขยับออกจากกันของรอยชั้นไม่ต่อเนื่อง</li> <li>- มีวัสดุตกลงลงมาหรือมีน้ำไหลซึมออกจากหน้าเหมือง</li> <li>- มีมวลวัสดุที่ขยับเคลื่อนที่หรือมีน้ำไหลออกบริเวณด้านหน้าของดินชั้นบันไดหรือหน้าความลาดชัน</li> <li>- หน้าความลาดชันมีความขรุขระไม่สม่ำเสมอหรือมีความราบเรียบเป็นเงามัน</li> </ul> | - จัดให้มีเจ้าหน้าที่ของโครงการดำเนินการตรวจสอบเสถียรภาพความมั่นคงของหน้าเหมืองให้มีความปลอดภัยอยู่เสมอ หากพบว่ามีความปลอดภัยของหน้าเหมือง ให้ดำเนินการปรับปรุงความลาดชันทันที | - ไม่มี | |

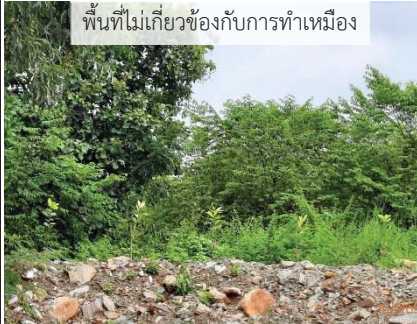
| เงื่อนไขตามมาตรการ | ผลการปฏิบัติตามมาตรการ | ปัญหา อุปสรรค ที่ไม่สามารถปฏิบัติ<br>ตามมาตรการ และแนวทางแก้ไข | ภาพประกอบมาตรการ |
|---|---|--|---|
| 1.5 พื้นที่ที่ไม่มีกิจกรรมการทำเหมืองบริเวณทางทิศ<br>ตะวันตกต่อเนื่องไปทางทิศเหนือให้รักษากฎมิประเทศเดิมไว้ | - บริเวณที่ไม่เกี่ยวข้องกับการทำเหมืองทาง<br>โครงการยังคงรักษาสภาพพื้นที่ป่าไม้เดิมไว้<br>พร้อมทั้งปลูกต้นไม้เพิ่มเติมเพื่อเป็น Buffer<br>Zone โดยได้ปลูกต้นกระถินเทพา ทางด้านทิศ<br>ตะวันตกพร้อมทั้งดูแลให้มีการเจริญเติบโตอย่าง<br>สม่ำเสมอ | - ไม่มี | <br>พื้นที่ไม่เกี่ยวข้องกับการทำเหมือง |

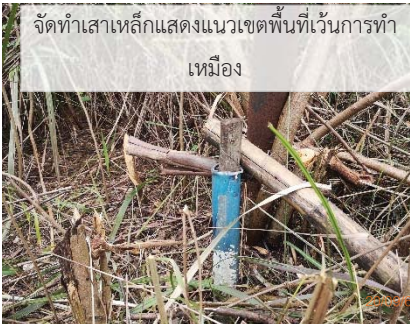
| เงื่อนไขตามมาตรการ | ผลการปฏิบัติตามมาตรการ | ปัญหา อุปสรรค ที่ไม่สามารถปฏิบัติ<br>ตามมาตรการ และแนวทางแก้ไข | ภาพประกอบมาตรการ |
|---|---|--|--|
| | | | <p>จัดทำเสาเหล็กแสดงแนวเขตพื้นที่เวนคืน<br/>เหมือง</p> |

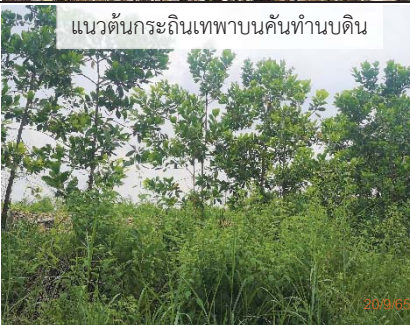
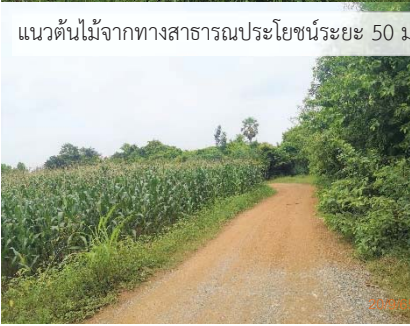
| เงื่อนไขตามมาตรการ | ผลการปฏิบัติตามมาตรการ | ปัญหา อุปสรรค ที่ไม่สามารถปฏิบัติ<br>ตามมาตรการ และแนวทางแก้ไข | ภาพประกอบมาตรการ |
|---|---|--|--|
| <p>1.10 จัดสร้างคันทำนบดินและปลูกต้นไม้ที่มีลักษณะ<br/>โครงสร้างโดยทั่วไป 3 ชั้นเรือนยอด โดยใช้ข้อมูลจาก<br/>การศึกษาทรัพยากรป่าไม้ที่พบในพื้นที่ศึกษาและพันธุ์ไม้<br/>ท้องถิ่น ประกอบด้วย เรือนยอดชั้นบน ได้แก่ สะเดาช้าง<br/>กร่าง และตะคร้อ เรือนยอดชั้นรอง ได้แก่ ตีนนก และ<br/>ซี่เหล็กป่า เรือนยอดชั้นไม้พุ่ม คือ มะหาด และสีเสียดแก่น<br/>โดยคัดเลือกกล้าไม้ที่มีอายุกล้าไม้ไม่น้อยกว่า 1 ปี<br/>นอกจากนี้ยังพิจารณาพันธุ์ไม้ที่เป็นไม้ผล เพื่อให้เป็นอาหาร<br/>แก่สัตว์ป่า และนก ประกอบด้วย ไทร และหว้า ส่วนไม้พื้น<br/>ล่างที่นำมาปลูก คือ กล้วยแฝก ปลูกบริเวณพื้นที่ไม่ทำเหมือง<br/>ระยะ 10 ม. จากขอบพื้นที่โครงการโดยรอบ และพื้นที่ไม่มี<br/>กิจกรรมการทำเหมือง เพื่อลดผลกระทบด้านทัศนียภาพ<br/>บริเวณพื้นที่โครงการรวมทั้งช่วยลดผลกระทบด้านฝุ่น เสียง<br/>และการปลิวกระเด็นของหิน โดยทำการปลูกบริเวณคัน</p> | <p>- ทางโครงการปลูกต้นกระถินเทพาและหญ้า<br/>แฝก ปลูกต้นตะแบก ประดู่ พญาเสือโคร่ง<br/>บนแนวคันทำนบดิน บริเวณพื้นที่ไม่ทำเหมือง<br/>ระยะ 10 ม. และพื้นที่เว้นไม่ทำเหมืองจากทาง<br/>สาธารณประโยชน์ในระยะ 50 ม. ทางด้านทิศ<br/>ตะวันตก และพื้นที่ไม่มีกิจกรรมการทำเหมือง<br/>เพื่อป้องกันการพังทลายของหน้าดิน พร้อมทั้ง<br/>ดูแลให้มีการเจริญเติบโตที่ดีอย่างสม่ำเสมอ</p> | - ไม่มี | <p>แนวต้นกระถินเทพาบนคันทำนบดิน</p> <p>แนวต้นไม้จากทางสาธารณประโยชน์ระยะ 50 ม.</p> |

| เงื่อนไขตามมาตรการ | ผลการปฏิบัติตามมาตรการ | ปัญหา อุปสรรค ที่ไม่สามารถปฏิบัติ<br>ตามมาตรการ และแนวทางแก้ไข | ภาพประกอบมาตรการ |
|--|---|--|---|
| ทำนบดินจำนวน 3 แถว บริเวณบนชั้นคันทำนบดินจำนวน 1 แถว บริเวณด้านล่างคันทำนบดินทั้งสองด้าน ด้านละ 1 แถว พร้อมทั้งปลูกหญ้าแฝกเพื่อเสริมความแข็งแรงของคันทำนบดิน และลดการพังทลายของหน้าดิน | | | |

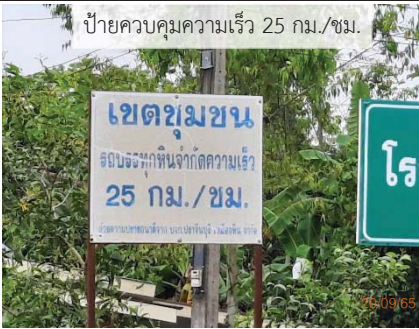
| เงื่อนไขตามมาตรการ | ผลการปฏิบัติตามมาตรการ | ปัญหา อุปสรรค ที่ไม่สามารถปฏิบัติ<br>ตามมาตรการ และแนวทางแก้ไข | ภาพประกอบมาตรการ |
|---|---|--|--|
| 2.4 การขับขี่ยานพาหนะภายในโครงการใช้<br>ความเร็วได้ไม่เกิน 25 กม./ชม. | - ควบคุมความเร็วภายในพื้นที่โครงการ ให้ใช้ความเร็ว<br>ไม่เกิน 25 กม./ชม. โดยติดตั้งป้ายเตือนจำกัดความเร็ว<br>ไว้บริเวณทางเข้า-ออก ของพื้นที่โครงการ | - ไม่มี | |

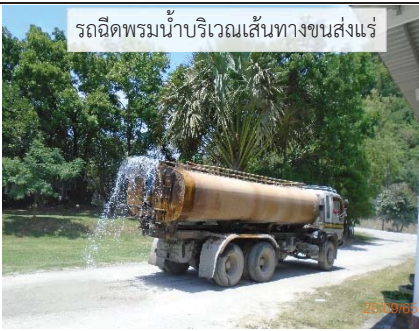
| เงื่อนไขตามมาตรการ | ผลการปฏิบัติตามมาตรการ | ปัญหา อุปสรรค ที่ไม่สามารถปฏิบัติ<br>ตามมาตรการ และแนวทางแก้ไข | ภาพประกอบมาตรการ |
|---|---|--|--|
| 2.5 ให้ฉีดพรมน้ำบริเวณเส้นทางขนส่งลำเลียง<br>หิน วันละ 3-4 ครั้ง หรือตามความเหมาะสมของ<br>สภาพภูมิอากาศ | - จัดรถฉีดพรมน้ำบริเวณเส้นทางขนส่งแร่ภายในพื้นที่<br>โครงการ บริเวณโรงโม่หิน และเส้นทางช่วงถนนลาดยาง<br>จากโรงโม่หินก่อนถึงทางหลวงหมายเลข 317 วันละ 3-<br>4 ครั้ง หรือพิจารณาตามสภาพอากาศในแต่ละวัน | - ไม่มี | |

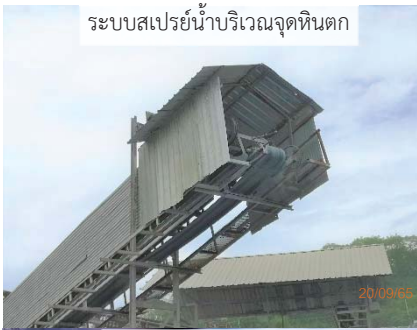
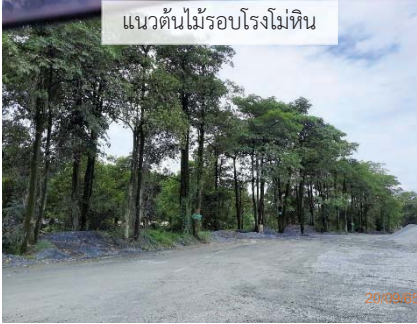
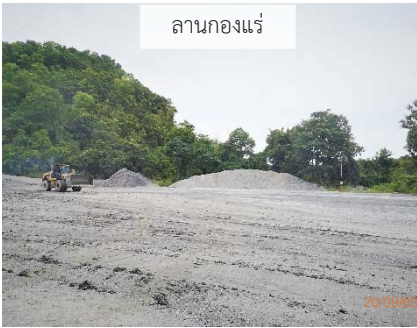
| เงื่อนไขตามมาตรการ | ผลการปฏิบัติตามมาตรการ | ปัญหา อุปสรรค ที่ไม่สามารถปฏิบัติ<br>ตามมาตรการ และแนวทางแก้ไข | ภาพประกอบมาตรการ |
|---|--|--|---|
| | <p>4) จัดสร้างคันทำนบดินสูง 1 ม. ฐานกว้าง 3 ม. และด้านบนกว้าง 1 ม. พร้อมปล่อยให้พันธุ์ไม้ธรรมชาติขึ้นปกคลุม และปลูกไม้ยืนต้นโตเร็วโดยรอบบริเวณโรงโม่หิน ลานเก็บกองแร่ และริมเส้นทางขนส่ง</p> <p>5) สร้างคูระบายน้ำเพื่อรวบรวมน้ำให้ไหลลงบ่อดักตะกอน</p> <p>6) กำหนดให้รถบรรทุกจะต้องใช้ผ้าใบปิดคลุมแร่ก่อนขนย้ายออกนอกโครงการ</p> <p>7) มีลานล้างล้อรถ โดยรถบรรทุกต้องเข้าล้างล้อก่อนออกจากโครงการทุกครั้ง พร้อมทั้งดูแลรักษาให้มีสภาพการใช้งานที่ดีอยู่เสมอ</p> | | <p>ระบบสเปรย์น้ำบริเวณจุดหินตก</p> <p>แนวต้นไม้รอบโรงโม่หิน</p> <p>ลานกองแร่</p> |

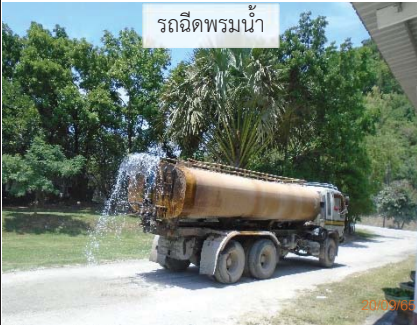
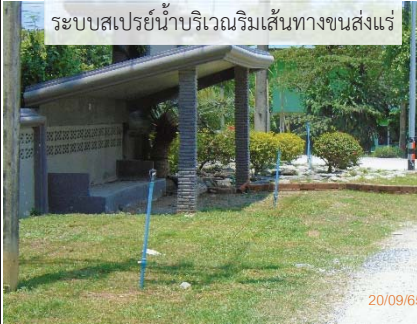
| เงื่อนไขตามมาตรการ | ผลการปฏิบัติตามมาตรการ | ปัญหา อุปสรรค ที่ไม่สามารถปฏิบัติ<br>ตามมาตรการ และแนวทางแก้ไข | ภาพประกอบมาตรการ |
|---|--|--|--|
| 2.10 เปิดระบบสเปรย์น้ำและฉีดพรมน้ำบริเวณลานเก็บกองแร่และตามเส้นทางลำเลียงแร่ในขณะที่เครื่องจักรและยานพาหนะทำงานอยู่เพื่อป้องกันการฟุ้งกระจายของฝุ่น พร้อมทั้งเก็บกวาด ฉีดล้าง และทำความสะอาด หรือใช้รถดูดฝุ่นบริเวณพื้นที่ของโรงโม่หิน ลานกองเก็บแร่ และเส้นทางลำเลียงขนส่งแร่อย่างสม่ำเสมอ | - จัดให้มีรถฉีดพรมน้ำบริเวณลานเก็บกองแร่เป็นประจำ รวมทั้งติดตั้งระบบสเปรย์น้ำบริเวณริมเส้นทางขนส่งแร่จากหน้าเหมืองไปยังโรงโม่หิน พร้อมทั้งให้พนักงานของโครงการทำความสะอาดบริเวณพื้นที่โรงโม่หิน ลานกองแร่ และเส้นทางขนส่งแร่ เพื่อลดการเกิดอุบัติเหตุและป้องกันการฟุ้งกระจายของฝุ่นละออง | - ไม่มี | |

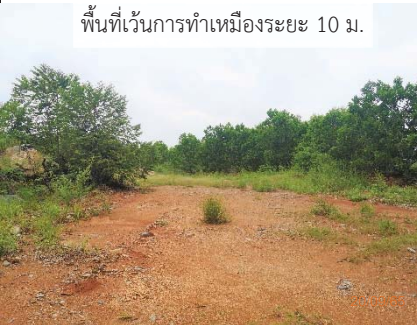
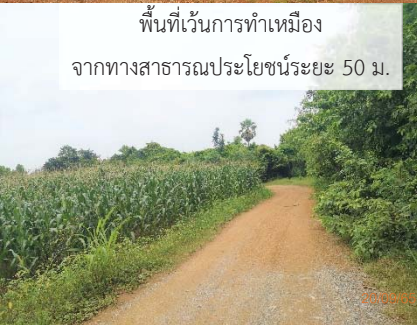
| เงื่อนไขตามมาตรการ | ผลการปฏิบัติตามมาตรการ | ปัญหา อุปสรรค ที่ไม่สามารถปฏิบัติ<br>ตามมาตรการ และแนวทางแก้ไข | ภาพประกอบมาตรการ |
|--|---|--|---|
| <b>3. เสี่ยงความสั่นสะเทือน และหินปลิว</b><br>3.1 ปลุกต้นไม้บริเวณคันทำนบกั้น และพื้นที่เว้น<br>การทำเหมืองระยะ 10 ม. จากขอบพื้นที่โครงการ<br>โดยรอบ โดยใช้ข้อมูลจากการศึกษาทรัพยากรป่าไม้ที่<br>พบในพื้นที่ศึกษาและพันธุ์ไม้ท้องถิ่น ประกอบด้วย<br>เรือนยอดชั้นบน ได้แก่ สะเดาช้าง กร่าง และตะคร้อ<br>เรือนยอดชั้นรอง ได้แก่ ตีนนก และซี่เหล็กป่า เรือน<br>ยอดชั้นไม้พุ่ม คือ มะหวด และสีเสียดแก่น โดย<br>คัดเลือกกล้าไม้ที่มีอายุกล้าไม้ไม่น้อยกว่า 1 ปี<br>นอกจากนี้ยังพิจารณาพันธุ์ไม้ที่เป็นไม้ผล เพื่อให้เป็น<br>อาหารแก่สัตว์ป่า และนก ประกอบด้วย ไทร และหว้า<br>ส่วนไม้พื้นล่างที่นำมาปลูก คือ หญ้าแฝก ปลูกให้หนา<br>ทึบ เพื่อลดระดับเสียงจากกิจกรรมของโครงการ | - โครงการดำเนินการปลุกต้นไม้เพิ่มเติมไม้พื้นล่างที่<br>นำมาปลูก คือ หญ้าแฝก และต้นกระถินเทพา และ<br>ดูแลรักษาต้นไม้ที่มีอยู่เดิมบริเวณคันทำนบกั้นพื้นที่<br>เว้นไม่ทำเหมืองระยะ 10 ม. และบริเวณพื้นที่เว้นการ<br>ทำเหมืองระยะ 50 ม. ทางทิศตะวันตก โดย พร้อมทั้ง<br>ดูแลให้มีการเจริญเติบโตที่ดี | - ไม่มี | <div>พื้นที่เว้นการทำเหมืองระยะ 10 ม.</div> <div>พื้นที่เว้นการทำเหมือง<br/>จากทางสาธารณประโยชน์ระยะ 50 ม.</div> |

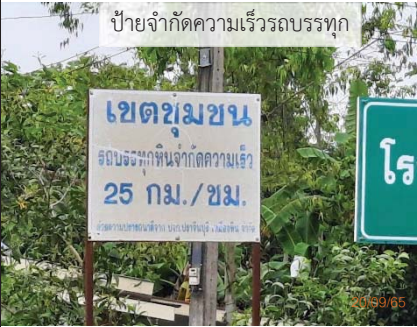
| เงื่อนไขตามมาตรการ | ผลการปฏิบัติตามมาตรการ | ปัญหา อุปสรรค ที่ไม่สามารถปฏิบัติ<br>ตามมาตรการ และแนวทางแก้ไข | ภาพประกอบมาตรการ |
|--|---|--|---|
| 3.3 ให้จำกัดความเร็วของรถบรรทุกให้ไม่เกิน 25 กม./ชม. สำหรับรถที่วิ่งเข้า-ออกพื้นที่โครงการบริเวณเส้นทางขนส่งแร่ก่อนออกสู่ทางหลวงหมายเลข 359 | - ควบคุมความเร็วของรถบรรทุก ให้ใช้ความเร็วไม่เกิน 25 กม./ชม. บริเวณทางเข้า-ออกพื้นที่โครงการ และเส้นทางก่อนออกสู่ทางหลวงหมายเลข 359 โดยติดตั้งป้ายเตือนการใช้ความเร็วไว้บริเวณทางเข้า-ออกพื้นที่โครงการ | - ไม่มี | |

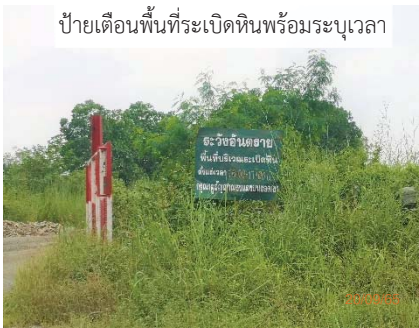
| เงื่อนไขตามมาตรการ | ผลการปฏิบัติตามมาตรการ | ปัญหา อุปสรรค ที่ไม่สามารถปฏิบัติ<br>ตามมาตรการ และแนวทางแก้ไข | ภาพประกอบมาตรการ |
|--|--|--|---|
| 3.6 ให้กำหนดระยะเวลาละเปิดไม่เกินวันละ 1 ครั้ง ในช่วงเวลา 16.00-17.00 น. โดยจะต้องแจ้งให้พนักงานในเหมืองทราบก่อนทุกคน หรือในกรณีที่มีเหตุจำเป็นจะต้องเลื่อนเวลาระเปิดให้แจ้งหน่วยงานท้องถิ่นล่วงหน้าอย่างน้อย 1 วัน ได้แก่ ผู้ใหญ่บ้านในท้องที่ตำบลวังท่าช้าง อบต.วังท่าช้าง และสถานีตำรวจภูธรในท้องที่รับทราบ | <ul style="list-style-type: none"> <li>- กำหนดให้ทำการละเปิดวันละ 1 ครั้ง ในช่วงเวลา 16.00-17.00 น. เท่านั้น</li> <li>- ก่อนการละเปิดจัดให้เจ้าหน้าที่ปิดกั้นเส้นทางบริเวณถนนหน้าโรงโม่ทางด้านทิศเหนือ เพื่อไม่ให้พนักงานหรือบุคคลภายนอกใกล้พื้นที่โครงการในช่วงที่มีการละเปิด</li> <li>- หากทางโครงการมีความจำเป็นต้องเปลี่ยนแปลงเวลาในการละเปิด ทางโครงการจะแจ้งต่อผู้ใหญ่บ้านในท้องที่ตำบลวังท่าช้าง อบต.วังท่าช้าง และสถานีตำรวจภูธรในท้องที่ให้ทราบล่วงหน้าตามมาตรการกำหนด</li> </ul> | - ไม่มี | <p>ป้ายเตือนพื้นที่ระเปิดหินพร้อมระบุเวลา</p> |

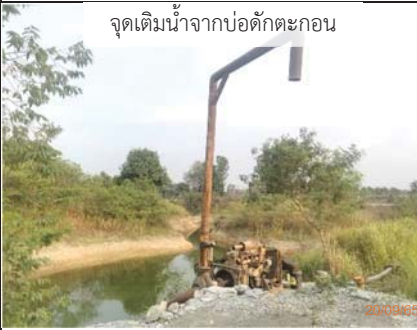
| เงื่อนไขตามมาตรการ | ผลการปฏิบัติตามมาตรการ | ปัญหา อุปสรรค ที่ไม่สามารถปฏิบัติ<br>ตามมาตรการ และแนวทางแก้ไข | ภาพประกอบมาตรการ |
|--|---|--|--|
| | | | <p>จุดเติมน้ำจากบ่อดักตะกอน</p> |

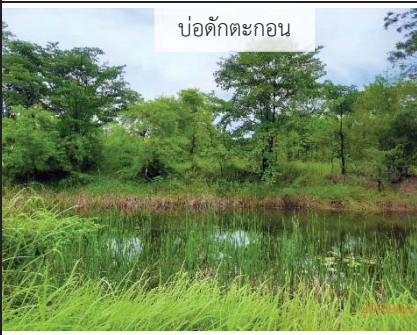
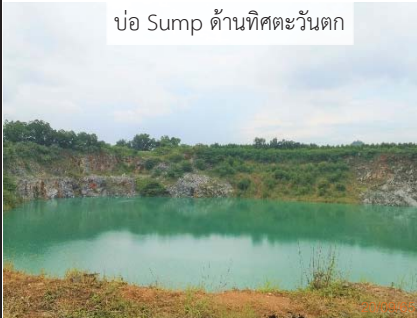
| เงื่อนไขตามมาตรการ | ผลการปฏิบัติตามมาตรการ | ปัญหา อุปสรรค ที่ไม่สามารถปฏิบัติ<br>ตามมาตรการ และแนวทางแก้ไข | ภาพประกอบมาตรการ |
|--|---|--|--|
| <p>4.3 กำหนดให้มีบ่อดักตะกอนจำนวน 1 บ่อบริเวณตอนกลางของพื้นที่โครงการ และบ่อ Sump จำนวน 2 บ่อ บริเวณจุดต่ำสุดของพื้นที่ทำเหมืองเพื่อรองรับน้ำจากกิจกรรมการทำเหมือง และเมื่อดำเนินการเปิดทำเหมืองบ่อดักตะกอนจะขยับตามพื้นที่เปิดทำเหมืองในแต่ละช่วงปี</p> | <p>- โครงการได้จัดสร้างบ่อดักตะกอนจำนวน 3 บ่อ บริเวณตอนกลางของพื้นที่โครงการ และบ่อ sump 2 บ่อ บริเวณจุดต่ำสุดของพื้นที่ทำเหมืองทางฝั่งทิศตะวันตก สำหรับพื้นที่ทำเหมืองทางด้านทิศตะวันออก เพื่อรองรับน้ำจากกิจกรรมการทำเหมืองดังกล่าว</p> | <p>- ไม่มี</p> | <p>บ่อดักตะกอน</p> <p>บ่อ Sump ด้านทิศตะวันตก</p> |

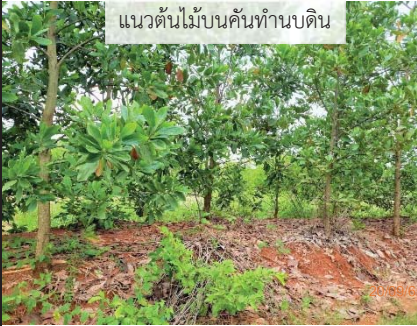
| เงื่อนไขตามมาตรการ | ผลการปฏิบัติตามมาตรการ | ปัญหา อุปสรรค ที่ไม่สามารถปฏิบัติ<br>ตามมาตรการ และแนวทางแก้ไข | ภาพประกอบมาตรการ |
|--|--|--|---|
| <p>4.3 ให้มีการสร้างคันทำนบขนาดฐานความกว้างที่ฐาน 2 ม. สูง 1 ม. สันคันทำนบกว้าง 1.5 ม. และชุดระบายน้ำขนาดความกว้างท้องร่อง 0.75 ม. ด้านบนกว้าง 1.0 ม. ลึก 1.0 ม. เพื่อป้องกันการชะล้างของน้ำจากพื้นที่ทำเหมืองไหลออกสู่ภายนอก พร้อมทั้งปลูกต้นไม้จำนวน 3 แถว คือ บริเวณบนสันคันทำนบดินจำนวน 1 แถว บริเวณด้านล่างคันทำนบดินทั้ง 2 ด้าน ด้านละ 1 แถว โดยมีลักษณะโครงสร้างโดยทั่วไป 3 ชั้นเรือนยอด โดยใช้ข้อมูลจากการศึกษาทรัพยากรป่าไม้ของโครงการประกอบด้วย ต้นไม้เรือนยอดชั้นบน ได้แก่ สะเดาช้าง กร่าง และตะคร้อ เรือนยอดชั้นรอง ได้แก่ ตีนนก และขี้เหล็กป่า เรือนยอดชั้นไม้พุ่ม คือ มะหาด และสีเสียดแก่น โดยคัดเลือกกล้าไม้ที่มีอายุกล้าไม้ไม่น้อยกว่า 1 ปี นอกจากนี้พิจารณาพันธุ์ไม้ที่เป็นไม้ผลเพื่อให้เป็นอาหารแก่สัตว์ป่า และนก อาทิเช่น ไทร และหว้า สำหรับไม้พื้นล่างปลูกหญ้าแฝก เพื่อป้องกันการพังทลายของหน้าดิน</p> | <p>- จัดสร้างคันทำนบดิน ฐานกว้างประมาณ 2 ม. ด้านบนกว้างประมาณ 1.5 ม. และความสูง 1 ม. พร้อมทั้งปลูกต้นไม้บนคันทำนบดิน โดยรอบพื้นที่โครงการ</p> <p>- จัดสร้างระบายน้ำ ให้มีความลึก 1 ม. ท้องร่องกว้างประมาณ 1 ม. และด้านบนกว้าง 1 ม. เพื่อรวบรวมน้ำให้ไหลลงสู่บ่อดักตะกอน</p> <p>- บริเวณพื้นที่เว้นไม่ทำเหมืองระยะ 10 ม. ปลูกต้นตะแบก ประดู่ พญาเสือโคร่ง บนคันทำนบดิน จากขอบพื้นที่โครงการโดยรอบ</p> | - ไม่มี | <p>แนวต้นไม้บนคันทำนบดิน</p> <p>ระบายน้ำ</p> |

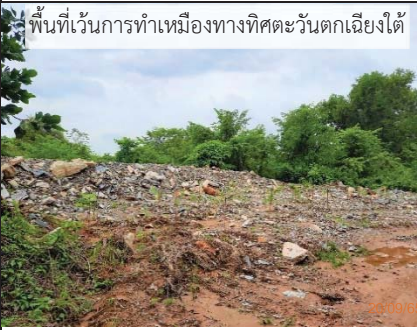
| เงื่อนไขตามมาตรการ | ผลการปฏิบัติตามมาตรการ | ปัญหา อุปสรรค ที่ไม่สามารถปฏิบัติ<br>ตามมาตรการ และแนวทางแก้ไข | ภาพประกอบมาตรการ |
|---|---|--|--|
| 5.2 พื้นที่ที่ไม่มีกิจกรรมการทำเหมืองบริเวณทางทิศตะวันตกเฉียงใต้และทิศตะวันออกให้รักษาสภาพภูมิประเทศเดิมไว้ พร้อมทั้งปลูกพันธุ์ไม้ท้องถิ่นหรือพันธุ์ไม้ที่พบภายในพื้นที่โครงการเพิ่มเติม | - ทางโครงการได้รักษาสภาพภูมิประเทศเดิมบริเวณพื้นที่ที่เว้นจากการทำเหมืองทางด้านทิศตะวันตกเฉียงใต้และทางทิศตะวันออก โดยทำการปลูกต้นไม้เพิ่มเติม คือ กระถินเทพา สำหรับพื้นที่ที่ไม่มีกิจกรรมการทำเหมือง โครงการได้ปล่อยให้พืชธรรมชาติขึ้นปกคลุม และดูแลให้มีการเจริญเติบโตที่ดีเสมอ | - ไม่มี | พื้นที่เว้นการทำเหมืองทางทิศตะวันตกเฉียงใต้<br> |

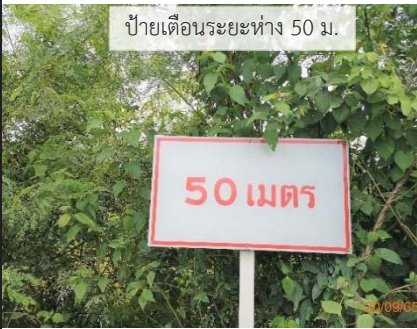
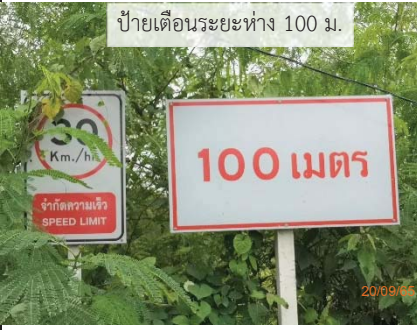
| เงื่อนไขตามมาตรการ | ผลการปฏิบัติตามมาตรการ | ปัญหา อุปสรรค ที่ไม่สามารถปฏิบัติ<br>ตามมาตรการ และแนวทางแก้ไข | ภาพประกอบมาตรการ |
|---|---|--|--|
| 6. คมนาคม<br>6.1 ให้จัดทำป้ายเตือนภัยให้ระวางรถบรรทุกและป้ายจำกัดความเร็วรถ บริเวณทางแยกและเขตชุมชน บริเวณทางขนส่งแร่ก่อนออกสู่ทางหลวงหมายเลข 359 โดยให้มีระยะห่างด้านละ 50, 100 และ 200 ม. | - จัดทำป้ายเตือนให้ระวางรถบรรทุก และป้ายจำกัดความเร็ว ติดตั้งไว้บริเวณริมเส้นทางขนส่งแร่ โดยให้มีระยะห่างด้านละ 50,100 และ 200 ม. | - ไม่มี | ป้ายเตือนระยะห่าง 50 ม.<br><br>ป้ายเตือนระยะห่าง 100 ม.<br> |

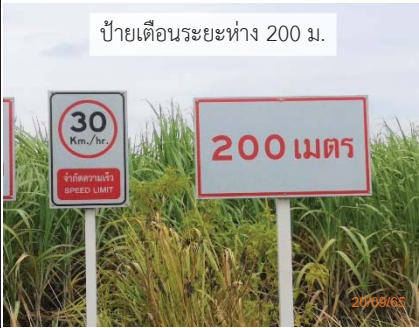
| เงื่อนไขตามมาตรการ | ผลการปฏิบัติตามมาตรการ | ปัญหา อุปสรรค ที่ไม่สามารถปฏิบัติ<br>ตามมาตรการ และแนวทางแก้ไข | ภาพประกอบมาตรการ |
|---|---|--|---|
| | | | <p>ป้ายเตือนระยะห่าง 200 ม.</p> |

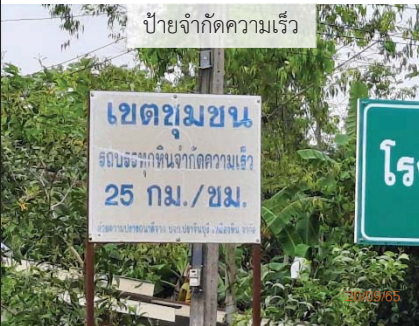
| เงื่อนไขตามมาตรการ | ผลการปฏิบัติตามมาตรการ | ปัญหา อุปสรรค ที่ไม่สามารถปฏิบัติ<br>ตามมาตรการ และแนวทางแก้ไข | ภาพประกอบมาตรการ |
|--|--|--|--|
| (4) รถบรรทุกหินของโครงการจะต้องติดป้ายชื่อโครงการ และหมายเลขโทรศัพท์ไว้ที่รถให้สามารถมองเห็นได้อย่างชัดเจน เพื่อรับข้อร้องเรียนจากผู้ใช้ถนนร่วมกับโครงการ และการบรรทุกหินทุกครั้งจะต้องทำการปิดคลุมผ้าใบให้ มิดชิด รวมทั้งจะต้องปิดฝากระบะข้างและท้ายของรถบรรทุกให้เรียบร้อย ทั้งนี้เพื่อป้องกันการตกหล่นของหินหรือการฟุ้งกระจายของฝุ่นละออง | <p>- กำชับและขอความร่วมมือคนขับรถบรรทุกให้ใช้ความระมัดระวัง และใช้ความเร็วไม่เกิน 25 กม./ชม. โดยติดตั้งไว้บริเวณริมเส้นทางขนส่งแร่เพื่อให้พนักงานขับรถเพิ่มความระมัดระวังในช่วงที่ผ่านพื้นที่ชุมชน</p> <p>- ตรวจสอบดูแลเส้นทางขนส่งแร่ให้อยู่ในสภาพใช้งานได้ดีอยู่เสมอ ทั้งเส้นทางภายในโครงการและภายนอกโครงการ เพื่อป้องกันการฟุ้งกระจายของฝุ่น หากพบว่าชำรุดจะดำเนินการซ่อมแซมทันที</p> | | <p>ป้ายจำกัดความเร็ว</p> |

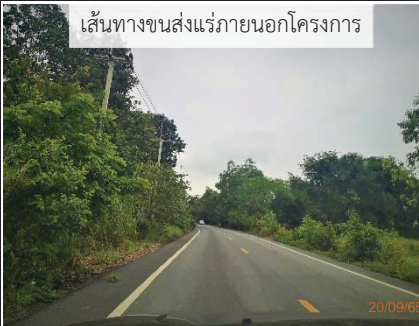
| เงื่อนไขตามมาตรการ | ผลการปฏิบัติตามมาตรการ | ปัญหา อุปสรรค ที่ไม่สามารถปฏิบัติ<br>ตามมาตรการ และแนวทางแก้ไข | ภาพประกอบมาตรการ |
|--|--|--|--|
| (5) หลีกเลี่ยงการขนส่งแร่ออกจากโครงการในช่วงเวลาที่มีราษฎรใช้ถนนหนาแน่นได้แก่ เวลา 07.00-08.00 น. และ 15.30-16.30 น. เป็นเวลาที่ราษฎรไป-กลับจากที่ทำงานหรือนักเรียนไป-กลับจากโรงเรียน | <p>- รถบรรทุกแร่ทั้งหมดเป็นของผู้ที่เข้ามารับซื้อหิน ทางโครงการจึงขอความร่วมมือให้ปฏิบัติตามกฎจราจรอย่างเคร่งครัด</p> <p>- โครงการหลีกเลี่ยงการขนส่งแร่ในช่วงเวลาราษฎรและนักเรียนเดินทางไป-กลับที่ทำงานและโรงเรียน ในช่วงเวลา 07.00-08.00 น. และ 15.30-16.30 น.</p> | | <p>เส้นทางขนส่งแร่ภายนอกโครงการ</p> |

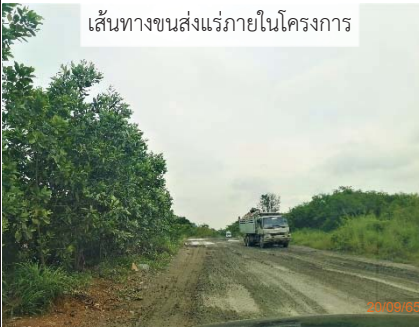
| เงื่อนไขตามมาตรการ | ผลการปฏิบัติตามมาตรการ | ปัญหา อุปสรรค ที่ไม่สามารถปฏิบัติ<br>ตามมาตรการ และแนวทางแก้ไข | ภาพประกอบมาตรการ |
|--|---|--|--|
| 6.3 ให้ดูแลรักษาสภาพเส้นทางให้อยู่ในสภาพที่ใช้งาน<br>ได้ดีอยู่เสมอ และในกรณีเกิดการชำรุดเสียหายทางโครงการ<br>จะต้องรีบดำเนินการปรับปรุงทันที | - ตรวจสอบดูแลเส้นทางขนส่งแร่ให้อยู่ในสภาพ<br>ใช้งานได้ดีอยู่เสมอ ทั้งเส้นทางภายในโครงการ<br>และภายนอกโครงการ เพื่อป้องกันการฟุ้ง<br>กระจายของฝุ่น หากพบว่าชำรุดจะดำเนินการ<br>ซ่อมแซมทันที | - ไม่มี | <div>เส้นทางขนส่งแร่ภายในโครงการ</div> |

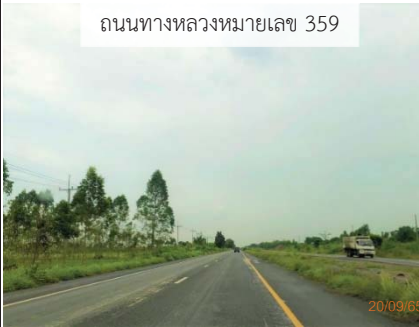
| เงื่อนไขตามมาตรการ | ผลการปฏิบัติตามมาตรการ | ปัญหา อุปสรรค ที่ไม่สามารถปฏิบัติ<br>ตามมาตรการ และแนวทางแก้ไข | ภาพประกอบมาตรการ |
|--|---|--|--|
| 6.4 หลีกเลี่ยงการใช้ถนนลาดยาง (สายบ้านเขาปูน-<br>บ้านห้วยกระบอก) ในการขนส่งแร่ และดูแลรักษาสภาพ<br>เส้นทางดังกล่าวให้อยู่ในสภาพที่ใช้งานได้ดีอยู่เสมอ หากเกิด<br>การชำรุดเสียหายทางโครงการต้องร่วมกับองค์กรปกครอง<br>ส่วนท้องถิ่นดำเนินการปรับปรุงซ่อมแซมโดยเร่งด่วน | - การขนส่งแร่ของโครงการ ใช้เส้นทางออกสู่<br>ทางหลวงหมายเลข 359 โดยมีได้ใช้<br>ถนนลาดยาง (สายบ้านเขาปูน-บ้านห้วย<br>กระบอก) แต่อย่างไรก็ตาม ทั้งนี้โครงการได้ดูแล<br>เส้นทางดังกล่าวให้อยู่ในสภาพใช้งานได้ดีอยู่<br>เสมอ หากพบว่าชำรุดจะประสานงานกับองค์กร<br>ปกครองส่วนท้องถิ่นเพื่อดำเนินการซ่อมแซม<br>ทันที | - ไม่มี | <div>ถนนทางหลวงหมายเลข 359</div> |

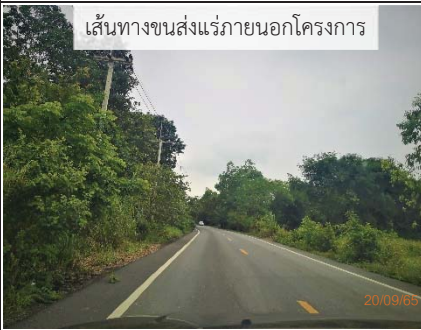
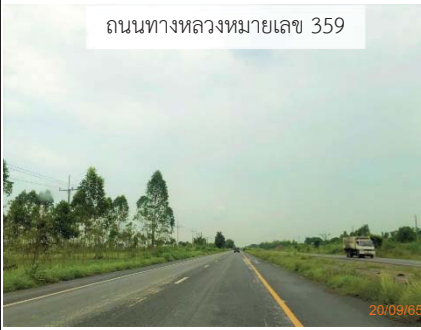
| เงื่อนไขตามมาตรการ | ผลการปฏิบัติตามมาตรการ | ปัญหา อุปสรรค ที่ไม่สามารถปฏิบัติ<br>ตามมาตรการ และแนวทางแก้ไข | ภาพประกอบมาตรการ |
|---|---|--|---|
| 6.5 ตรวจสอบเส้นทางขนส่งแร่อย่างสม่ำเสมอ โดยเฉพาะถนนลาดยาง (สายบ้านเขาปูน-บ้านห้วยกระบอก) และจุดเชื่อมต่อกับทางหลวงหมายเลข 359 หากพบเศษแร่ร่วงหล่นหรือมีฝุ่นดินเกาะผิวถนนให้รีบดำเนินการเก็บกวาด และทำความสะอาดทันที | - ตรวจสอบดูแลเส้นทางขนส่งแร่ให้อยู่ในสภาพใช้งานได้ดีอยู่เสมอ ทั้งเส้นทางที่เป็นถนนลาดยาง (สายบ้านเขาปูน-บ้านห้วยกระบอก) และเส้นทางที่เป็นจุดเชื่อมต่อกับทางหลวงหมายเลข 359 หากพบเศษแร่เศษหินร่วงหล่นจะจัดให้มีเจ้าหน้าที่เข้าดำเนินการเก็บกวาดและทำความสะอาดทันที | - ไม่มี | <div>เส้นทางขนส่งแร่ภายนอกโครงการ</div> <div>ถนนทางหลวงหมายเลข 359</div> |

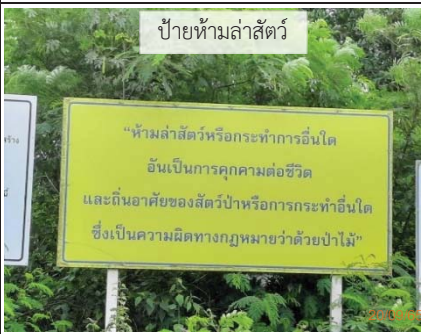
| เงื่อนไขตามมาตรการ | ผลการปฏิบัติตามมาตรการ | ปัญหา อุปสรรค ที่ไม่สามารถปฏิบัติ<br>ตามมาตรการ และแนวทางแก้ไข | ภาพประกอบมาตรการ |
|---|---|--|---|
| 7. ป่าไม้ และสัตว์ป่า<br><br>7.1 กำหนดกฎระเบียบข้อบังคับพนักงานของโครงการ ห้ามทำการล่าสัตว์ หรือกระทำการอื่นใดอันเป็นการคุกคามต่อชีวิตและถิ่นที่อยู่อาศัยของสัตว์ป่า หากฝ่าฝืนจะได้รับโทษตามกฎหมาย | - ออกกฎระเบียบข้อบังคับพนักงานโครงการ ห้ามทำการล่าสัตว์ หรือกระทำการอื่นใดอันเป็นการคุกคามต่อสิ่งมีชีวิตและถิ่นที่อยู่อาศัยของสัตว์ | - ไม่มี | <div>ป้ายห้ามล่าสัตว์</div> |

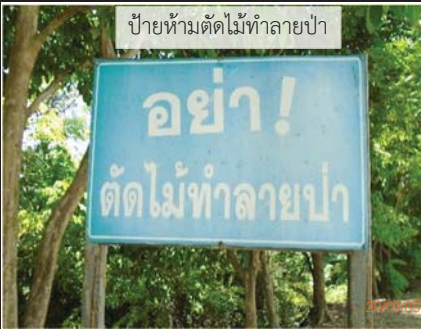
| เงื่อนไขตามมาตรการ | ผลการปฏิบัติตามมาตรการ | ปัญหา อุปสรรค ที่ไม่สามารถปฏิบัติ<br>ตามมาตรการ และแนวทางแก้ไข | ภาพประกอบมาตรการ |
|--|--|--|---|
| 7.3 หากพบเห็นการลักลอบจุดไฟป่า หรือการกระทำผิดกฎหมายว่าด้วยการป่าไม้อื่นๆ เช่น การบุกรุก แคว้งป่า การตัดไม้ การล่าสัตว์ป่า เป็นต้น ให้รีบแจ้งหน่วยงานที่เกี่ยวข้อง เพื่อดำเนินการตามอำนาจหน้าที่โดยทันที | - หากมีการพบเห็นการเกิดไฟป่า การลักลอบจุดไฟเผาป่า หรือการกระทำที่ผิดตามกฎหมายว่าด้วยการป่าไม้อื่นๆ จะรีบแจ้งต่อหน่วยงานที่เกี่ยวข้องเพื่อดำเนินการต่อไปทันที | - ไม่มี | <p>ป้ายห้ามตัดไม้ทำลายป่า</p> |

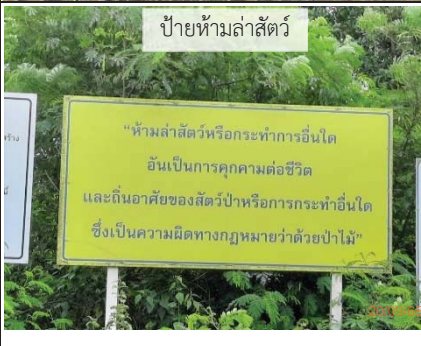
| เงื่อนไขตามมาตรการ | ผลการปฏิบัติตามมาตรการ | ปัญหา อุปสรรค ที่ไม่สามารถปฏิบัติ<br>ตามมาตรการ และแนวทางแก้ไข | ภาพประกอบมาตรการ |
|--|--|--|---|
| 7.4 กำหนดกฎระเบียบข้อบังคับพนักงานของโครงการ และติดประกาศประเภทของสัตว์ป่าคุ้มครองที่พบในพื้นที่โครงการ โดยห้ามล่าสัตว์หรือกระทำการอื่นใดอันเป็นการคุกคามต่อชีวิตและถิ่นอาศัยของสัตว์ป่าหรือการกระทำอื่นใด ซึ่งเป็นความผิดตามกฎหมายว่าด้วยการป่าไม้ โดยให้จัดทำป้ายแสดงอย่างชัดเจน และดูแลรักษาป้ายดังกล่าวให้อยู่ในสภาพดีตลอดอายุประทานบัตร | - ออกกฎระเบียบข้อบังคับพนักงานโครงการ ห้ามทำการล่าสัตว์ หรือกระทำการอื่นใดอันเป็นการคุกคามต่อสิ่งมีชีวิตและถิ่นที่อยู่อาศัยของสัตว์ | - ไม่มี | <p>ป้ายห้ามล่าสัตว์</p> |

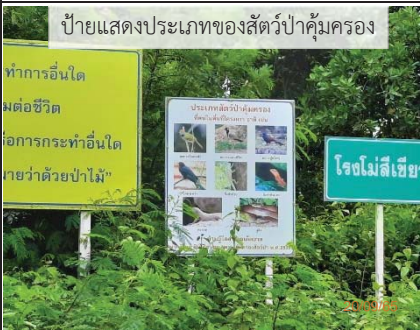
| เงื่อนไขตามมาตรการ | ผลการปฏิบัติตามมาตรการ | ปัญหา อุปสรรค ที่ไม่สามารถปฏิบัติ<br>ตามมาตรการ และแนวทางแก้ไข | ภาพประกอบมาตรการ |
|---|--|--|---|
| | | | <p>ป้ายแสดงประเภทของสัตว์ป่าคุ้มครอง</p> <p>ทำการอื่นใด<br/>มต่อชีวิต<br/>เื่อการกระทำอื่นใด<br/>ยกว่าด้วยป่าไม้"</p> <p>ป่าละเมาะสัตว์ป่าคุ้มครอง<br/>เื่อการกระทำอื่นใด<br/>ยกว่าด้วยป่าไม้"</p> <p>ใจงไม้สีเขียว</p> |

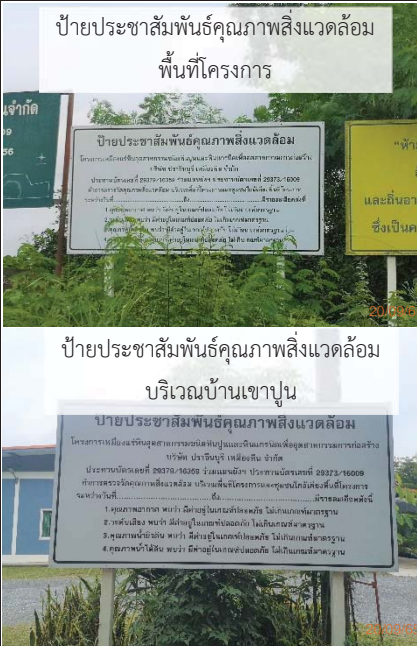
| เงื่อนไขตามมาตรการ | ผลการปฏิบัติตามมาตรการ | ปัญหา อุปสรรค ที่ไม่สามารถปฏิบัติ<br>ตามมาตรการ และแนวทางแก้ไข | ภาพประกอบมาตรการ |
|--|---|--|--|
| 9.6 ให้ดำเนินการประชาสัมพันธ์ผลการตรวจสอบคุณภาพสิ่งแวดล้อมและดูแลรักษาป้ายประชาสัมพันธ์คุณภาพสิ่งแวดล้อมบริเวณชุมชนโดยรอบโครงการให้ชุมชนใกล้เคียงรับทราบ | - ติดตั้งป้ายประชาสัมพันธ์ผลการตรวจสอบคุณภาพสิ่งแวดล้อม ที่ติดตั้งไว้บริเวณพื้นที่โครงการและบริเวณบ้านเขาปูน พร้อมทั้งดูแลให้มีสภาพการใช้งานที่ดี | - ไม่มี | <p>ป้ายประชาสัมพันธ์คุณภาพสิ่งแวดล้อม<br/>พื้นที่โครงการ</p> <p>ป้ายประชาสัมพันธ์คุณภาพสิ่งแวดล้อม<br/>บริเวณบ้านเขาปูน</p> |

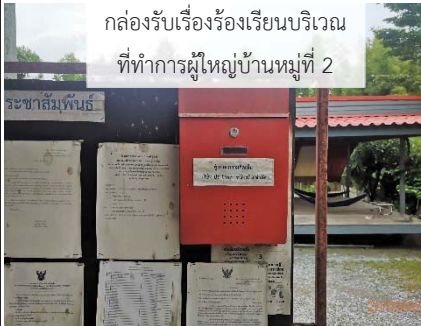
| เงื่อนไขตามมาตรการ | ผลการปฏิบัติตามมาตรการ | ปัญหา อุปสรรค ที่ไม่สามารถปฏิบัติ<br>ตามมาตรการ และแนวทางแก้ไข | ภาพประกอบมาตรการ |
|--|--|--|---|
| 9.10 ให้เก็บข้อมูล และดูแลกล่องแสดงความคิดเห็น<br>ของประชาชนต่อโครงการบริเวณที่ทำการผู้ใหญ่บ้านเขาปูน<br>พร้อมทั้งให้โครงการประสานงานกับผู้นำชุมชนเพื่อทราบ<br>สถานการณ์ภายในชุมชนว่ามีผลกระทบจากโครงการหรือไม่ | - ติดตั้งกล่องรับเรื่องราวร้องทุกข์ของประชาชน<br>บริเวณที่ทำการผู้ใหญ่บ้านหมู่ที่ 2 บ้านเขาปูน<br>- การดำเนินโครงการที่ผ่านมา โครงการได้<br>ประสานงานกับผู้นำชุมชนเพื่อรับทราบข้อมูล<br>หากเกิดความเดือดร้อนของประชาชนในพื้นที่<br>จากการดำเนินกิจกรรมการทำเหมืองของ<br>โครงการอย่างสม่ำเสมอ | - ไม่มี | |

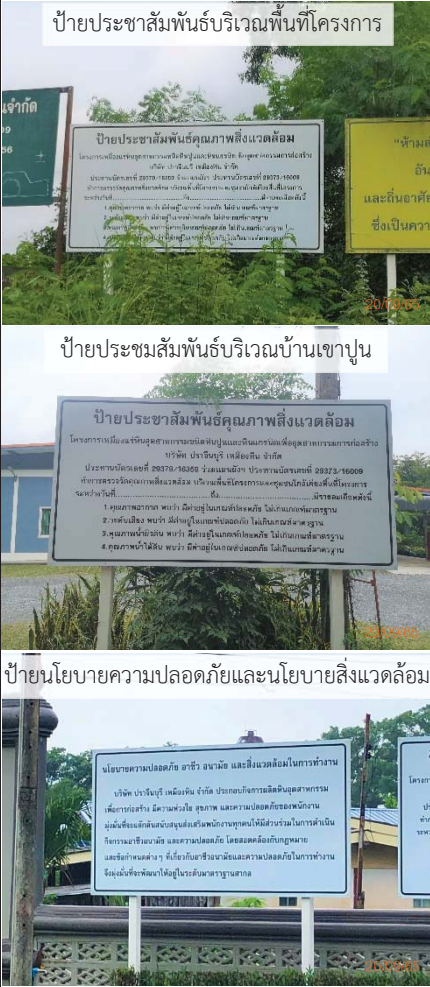
| เงื่อนไขตามมาตรการ | ผลการปฏิบัติตามมาตรการ | ปัญหา อุปสรรค ที่ไม่สามารถปฏิบัติ<br>ตามมาตรการ และแนวทางแก้ไข | ภาพประกอบมาตรการ |
|---|--|--|---|
| <p><b>10.สาธารณสุข อาชีวอนามัย และความปลอดภัย</b></p> <p>10.1 ให้จัดทำและดูแลรักษาป้ายประชาสัมพันธ์ผลการติดตามตรวจสอบผลกระทบสิ่งแวดล้อม ป้ายนโยบายด้านความปลอดภัยและนโยบายด้านสิ่งแวดล้อม และป้ายมาตรการด้านสิ่งแวดล้อมที่ติดตั้งบริเวณพื้นที่โครงการ และบ้านเขาปูน</p> | <p>- โครงการได้ดำเนินการจัดทำป้ายประชาสัมพันธ์ผลการติดตามตรวจสอบผลกระทบสิ่งแวดล้อม นโยบายความปลอดภัยและนโยบายด้านสิ่งแวดล้อม โดยติดตั้งไว้บริเวณพื้นที่โครงการและบริเวณบ้านเขาปูนพร้อมทั้งดูแลให้มีสภาพที่ดีเสมอ</p> | <p>- ไม่มี</p> | <p>ป้ายประชาสัมพันธ์บริเวณพื้นที่โครงการ</p> <p>ป้ายประชาสัมพันธ์ภาพสิ่งแวดล้อม</p> <p>ป้ายนโยบายความปลอดภัยและนโยบายสิ่งแวดล้อม</p> |

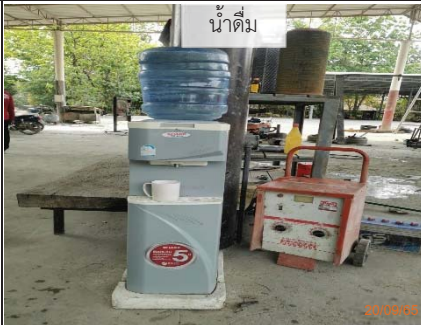
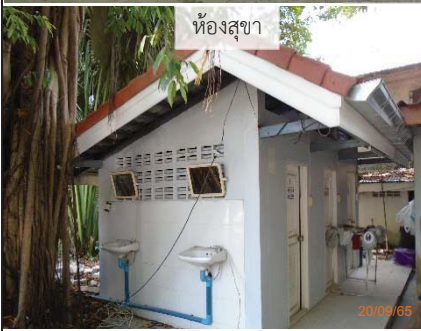
| เงื่อนไขตามมาตรการ | ผลการปฏิบัติตามมาตรการ | ปัญหา อุปสรรค ที่ไม่สามารถปฏิบัติ<br>ตามมาตรการ และแนวทางแก้ไข | ภาพประกอบมาตรการ |
|---|---|--|--|
| 10.5 จัดหาน้ำดื่มที่สะอาด สถานที่รับประทานอาหาร และสร้างห้องสุขาไว้บริการคนงานอย่างเพียงพอ | - จัดให้มีน้ำดื่ม น้ำใช้ สถานที่รับประทานอาหาร และห้องสุขาที่ถูกลักษณะให้แก่คนงานของโครงการ<br>- ปัจจุบันพนักงานของโครงการมีจำนวน 70 คน โดยโครงการจัดให้มีห้องส้วมซึ่งเพียงพอต่อจำนวนพนักงานตามกฎหมายกระทรวง ฉบับที่ 63 (พ.ศ. 2551) ออกตามความในพระราชบัญญัติควบคุมอาคารประเภทโรงงานตามกฎหมาย | ไม่มี | |

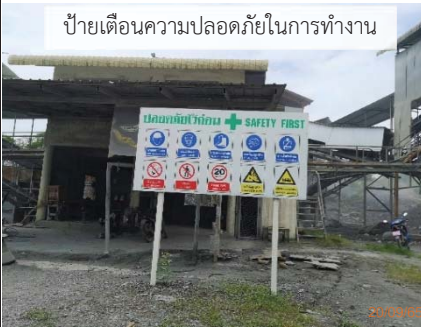
| เงื่อนไขตามมาตรการ | ผลการปฏิบัติตามมาตรการ | ปัญหา อุปสรรค ที่ไม่สามารถปฏิบัติตามมาตรการ และแนวทางแก้ไข | ภาพประกอบมาตรการ |
|--|---|--|---|
| 10.10 ให้ฝึกอบรมการทำงานและการใช้เครื่องจักรอุปกรณ์อย่างสม่ำเสมอเพื่อป้องกันอุบัติเหตุ และเพื่อปลูกจิตสำนึกให้แก่พนักงานใส่ใจเรื่องความปลอดภัยในการทำงาน ให้จัดเตรียมและควบคุมอุปกรณ์ป้องกันอันตรายส่วนบุคคลให้เหมาะสมกับลักษณะงานและกำหนดให้พนักงานของโครงการทุกคนต้องสวมใส่อุปกรณ์ป้องกันอันตรายส่วนบุคคล โดยเฉพาะหมวกกันน็อกป้องกันฝุ่น ปลั๊กอุดหู แว่นตานิรภัย หมวกนิรภัย และรองเท้านิรภัย เมื่อเข้าปฏิบัติงาน | - ก่อนการปฏิบัติงานจะทำการอบรมพนักงานเกี่ยวกับความปลอดภัยในการทำงาน และการใช้เครื่องจักรอุปกรณ์เพื่อป้องกันอุบัติเหตุที่อาจเกิดขึ้น รวมทั้งควบคุมให้พนักงานที่ปฏิบัติงานสวมใส่อุปกรณ์ป้องกันอันตรายส่วนบุคคลตลอดการทำงาน | - ไม่มี | ป้ายเตือนความปลอดภัยในการทำงาน<br> |

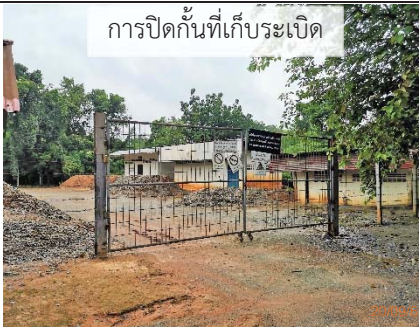
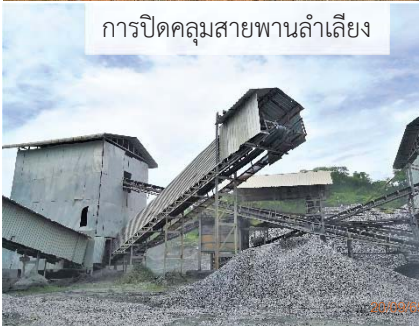
| เงื่อนไขตามมาตรการ | ผลการปฏิบัติตามมาตรการ | ปัญหา อุปสรรค ที่ไม่สามารถปฏิบัติ<br>ตามมาตรการ และแนวทางแก้ไข | ภาพประกอบมาตรการ |
|---|---|--|--|
| 10.21 จัดให้มีการปิดกั้นหรือป้องกันอันตรายจากบริเวณต่างๆ เช่น ที่เก็บวัตถุดิบเปิด บริเวณสายพานพินเฟือง หรือ บริเวณที่มีรถขุดตักทำงาน เป็นต้น | <ul style="list-style-type: none"> <li>- บริเวณพื้นที่เก็บวัตถุดิบเปิดมีรั้วปิดกั้น จัดสร้างคันทำนบดินล้อมรอบ พร้อมทั้งติดป้ายเขตอันตรายห้ามเข้าบริเวณด้านหน้าพื้นที่</li> <li>- บริเวณสายพานลำเลียง มีการปิดคลุมเพื่อป้องกันการเกิดอุบัติเหตุ รวมทั้งป้องกันการฟุ้งกระจายของฝุ่นละออง</li> <li>- สำหรับบริเวณที่มีรถขุดเจาะทำงาน จะห้ามไม่ให้ผู้ที่มีส่วนเกี่ยวข้องเข้าไปในบริเวณดังกล่าว</li> </ul> | - | <div>การปิดกั้นที่เก็บระเบิด</div> <div>การปิดคลุมสายพานลำเลียง</div> |
