### บทที่ 3

#### ผลการติดตามตรวจสอบผลกระทบสิ่งแวดล้อม

การติดตามตรวจสอบผลกระทบสิ่งแวดล้อม โครงการปรับปรุงท่าเทียบเรือเนกประสงค์ระนอง (ท่าเรือระนอง) จังหวัดระนอง ของ ท่าเรือระนอง การท่าเรือแห่งประเทศไทย ระหว่างเดือนกรกฎาคม-ธันวาคม 2565 คือ สมุทรศาสตร์และสิ่งแวดล้อมวิทยาชายฝั่ง ซึ่งดำเนินการตรวจวัด โดยบริษัท เทคนิคสิ่งแวดล้อมไทย จำกัด

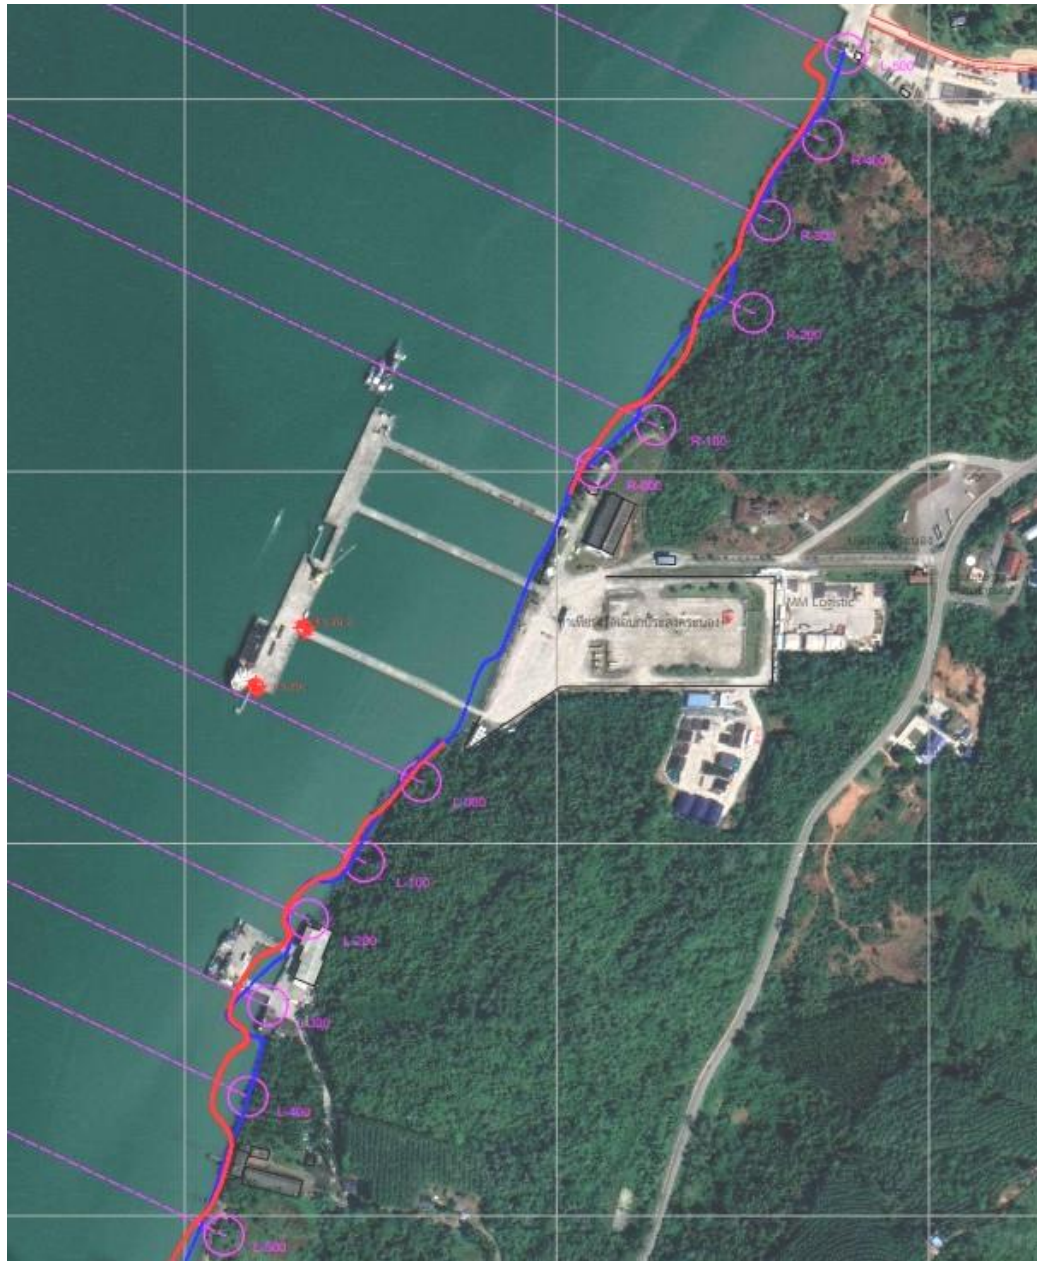
รูปที่ 3.4-1 แสดงการเปรียบเทียบเส้นระดับแนวชายฝั่ง ระหว่างปี 2561-2565

นำภาพถ่ายดาวเทียมในปี 2561 มาศึกษาเพื่อพิจารณาเปรียบเทียบแนวชายฝั่งกับภาพถ่ายดาวเทียมในปี 2565 โดยการซ้อนทับกับตำแหน่งและพิกัดของภาพถ่ายดาวเทียมทั้งสองปี การพิจารณาแนวชายฝั่งอาศัยการสังเกตลักษณะทางกายภาพที่ชัดเจน พบว่าแนวชายฝั่งในพื้นที่โครงการไม่มีการเปลี่ยนแปลง เนื่องจากสภาพพื้นที่แนวชายฝั่งทั้งด้านต้นน้ำและท้ายน้ำมีโครงสร้างที่เป็นสิ่งก่อสร้างที่เป็นคอนกรีตและบางพื้นที่เป็นหินส่วนที่เป็นดินโคลนก็มีต้นไม้ป่าชายเลนเป็นแนวป้องกัน และเมื่อพิจารณาจากเส้นระดับศูนย์เมตร (รทก.) โดยอ้างอิงความสัมพันธ์กับหมุดอ้างอิงทั้งด้านต้นน้ำและด้านท้ายน้ำ พบว่ามีการเปลี่ยนแปลงตารางต่อไปนี้

— เส้นแนวชายฝั่งปี 2561 — เส้นแนวชายฝั่งปี 2565

จากตารางพบว่า ระยะทางจากหมุดอ้างอิงถึงแนวเส้นระดับศูนย์เมตร (รทก.) ของปี 2565 มีระยะทางลดลงจากปี 2561 ตลอดระยะทางตามแนวชายฝั่ง (ประมาณ 500 เมตร) โดยมีค่าลดลงจากปี 2561 เฉลี่ย -12.2 เมตร นั้นหมายความว่าพื้นที่ด้านต้นน้ำของโครงการแนวชายฝั่งมีการกัดเซาะระหว่างปี 2561-ปี 2565 เฉลี่ย 12.2 เมตร

จากตารางพบว่า ระยะทางจากหมุดอ้างอิงถึงแนวเส้นระดับศูนย์เมตร (รทก.) ของปี 2565 มีระยะทางลดลงจากปี 2561 ตลอดระยะทางตามแนวชายฝั่ง (ประมาณ 500 เมตร) โดยมีค่าลดลงจากปี 2561 เฉลี่ย -9.1 เมตร นั้นหมายความว่าพื้นที่ด้านท้ายน้ำของโครงการแนวชายฝั่งมีการกัดเซาะระหว่างปี 2561 -ปี 2565 เฉลี่ย 9.1 เมตร
