## ผลการปฏิบัติตามมาตรการป้องกันและแก้ไขผลกระทบ สิ่งแวดล้อม

โครงการ CONDO ONE SIAM ตั้งอยู่ ซอยเกษมสันต์ 3 ถนนพระราม 1 เขตปทุมวัน กรุงเทพมหานคร ดำเนินการโดย บริษัท พลัส พร็อพเพอร์ตี้ พาร์เนอร์ จำกัด โดยโครงการเป็นอาคารชุดพักอาศัย ขนาด 8 ชั้น จำนวน 1 อาคาร (ความสูงจากพื้นดินถึงพื้นชั้นหลังคา) มีจำนวนห้องพักรวมทั้งสิ้น 128 ห้อง ซึ่งจะก่อสร้างบนที่ดินขนาดพื้นที่รวม 8879.50 ตารางเมตร ตามหนังสือสำคัญการขออนุญาต-รับรอง การก่อสร้าง ดัดแปลง เคลื่อนย้ายอาคาร (อ.6) ที่เพรียงพร้อมด้วยระบบสาธารณูปโภคและสาธารณูปการต่างๆ อย่างครบถ้วน โดยมีโครงข่ายคมนาคมที่เชื่อมโยงหลายสายและยังสามารถใช้บริการของรถไฟฟ้าขนส่งมวลชน (รถไฟฟ้า BTS) ซึ่งมีสถานีที่ใกล้ที่สุด คือ สถานีสนามกีฬาแห่งชาติ

ตารางที่ 2.2-1 มาตรการป้องกันและแก้ไขผลกระทบสิ่งแวดล้อม โครงการ CONDO ONE SIAM (ระยะดำเนินการ)

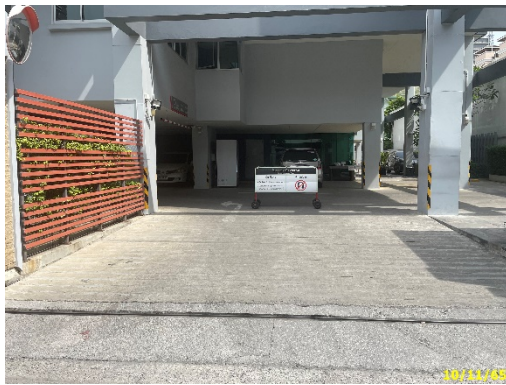
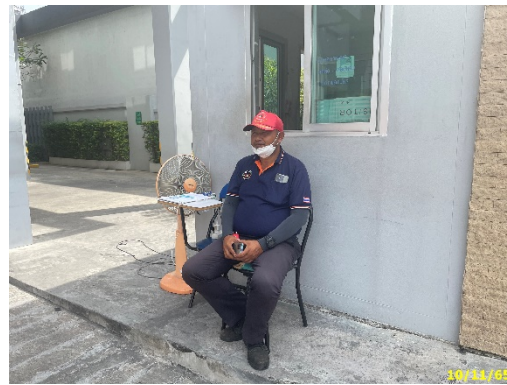
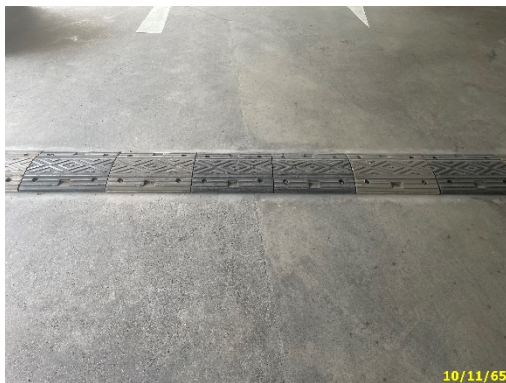
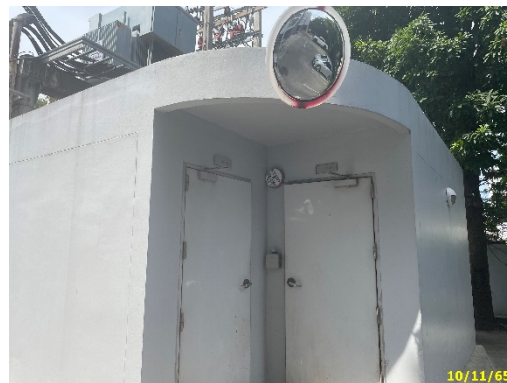
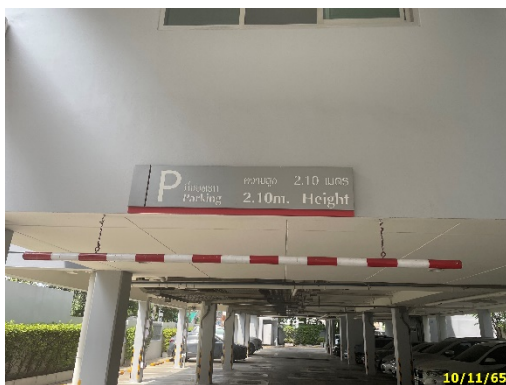
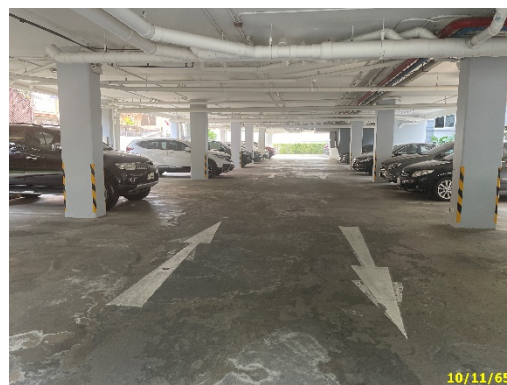
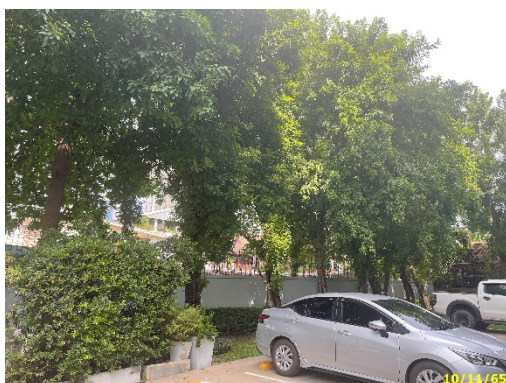
ภาพที่ 2.2-1 การจราจร

1.1 สภาพภูมิประเทศ	-	-	-	-
1.2 คุณภาพอากาศ				
1) ฝุ่นละออง	1. ควบคุมความเร็วของรถภายในโครงการ เช่น ป้ายกั้นจัดความเร็ว สัญญาณความเร็ว เพื่อไม่ให้เกิดการฟุ้งกระจายของฝุ่นในผิวถนน	✓ - โครงการมีการควบคุมความเร็วของรถภายใน โดยการติดตั้งสัญญาณ ความเร็ว เรียบร้อยแล้ว	-	ภาพที่ 2.2 - 1 การจราจร

2. จัดระบบการจราจรภายในโครงการให้ชัดเจน รวมถึงควบคุมการ ปฏิบัติตามของผู้พักอาศัย	✓ - โครงการมีการจัดระบบการจราจรภายในอย่างชัดเจน	-	ภาพที่ 2.2 - 1 การจราจร

3. จัดให้มีเจ้าหน้าที่อำนวยความสะดวกในการจราจร บริเวณทางเข้า- ออก โครงการ	✓ - โครงการมีเจ้าหน้าที่อำนวยความสะดวกในการจราจร บริเวณทางเข้า-ออก เรียบร้อยแล้ว	-	ภาพที่ 2.2 - 1 การจราจร ภาคผนวก ค-2 สัญญา ว่าจ้างรปภ.

1.3 เสียง และ ความ สั่นสะเทือน	- ควบคุมความเร็วของการใช้รถในบริเวณพื้นที่โครงการ เช่น ติดป้าย จำกัดความเร็ว และทำสัญญาณ เพื่อลดความเร็ว และช่วยลดระดับเสียง ที่เกิดจากการแล่นของรถยนต์ลดลงไปด้วย	✓ - โครงการมีการควบคุมความเร็วของรถภายใน โดยการติดตั้งสัญญาณลด ความเร็ว เรียบร้อยแล้ว	-	ภาพที่ 2.2 - 1 การจราจร

3.7 ระบบปรับอากาศและระบบระบายอากาศ (ต่อ)	ปลุกจะสามารถดูดซับคาร์บอนไดออกไซด์ ที่เกิดจากยานพาหนะของโครงการได้ทั้งหมด				
3.8 การจราจร	1. ติดตั้งป้ายสัญญาณจราจรให้ชัดเจนทั้งบนพื้นทาง และป้ายต่างๆ บริเวณโครงการให้ชัดเจน เพื่อไม่ให้เกิดความสับสนของผู้ขับขี่ทำให้การเคลื่อนตัวของรถในโครงการ และบริเวณทางเข้า-ออก โครงการสามารถทำได้อย่างดี และปลอดภัย	✓	- โครงการมีสัญลักษณ์และเส้นทางการจราจรบริเวณพื้นทางในการเคลื่อนตัวของรถภายในพื้นที่อย่างชัดเจน	-	ภาพที่ 2.2 - 1 การจราจร

2. ติดตั้งกระจกโค้งบริเวณมุมทางเลี้ยวและทางแยกของทางวิ่งภายในโครงการ เพื่อให้สามารถมองเห็นการเดินรถในช่องทางต่างๆ ได้อย่างชัดเจน	✓	- โครงการมีการติดตั้งกระจกนูนโค้งบริเวณมุมทางเลี้ยวและทางแยกบริเวณทางวิ่งภายในพื้นที่อย่างชัดเจน	-	ภาพที่ 2.2 - 1 การจราจร

ทางเข้า-ออก

ป้อมและเจ้าหน้าที่รปภ.

สันนูนลดความเร็ว

กระจก้นูนโค้ง

เส้นทางการจราจร และพื้นที่จอดรถ

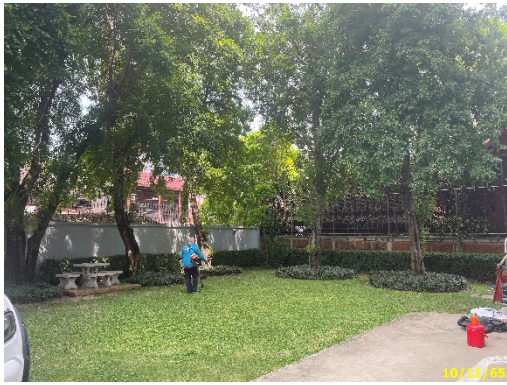
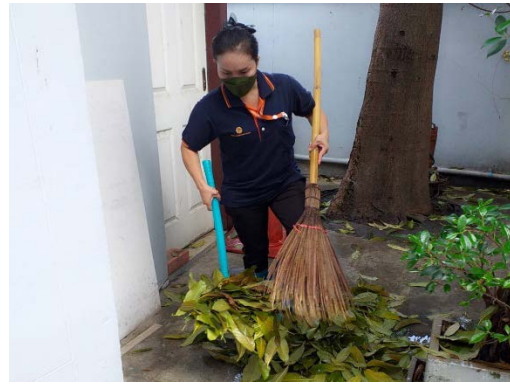
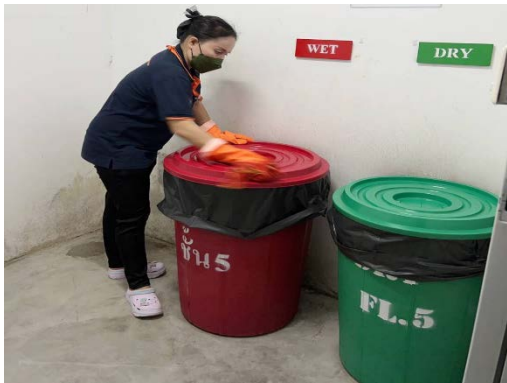
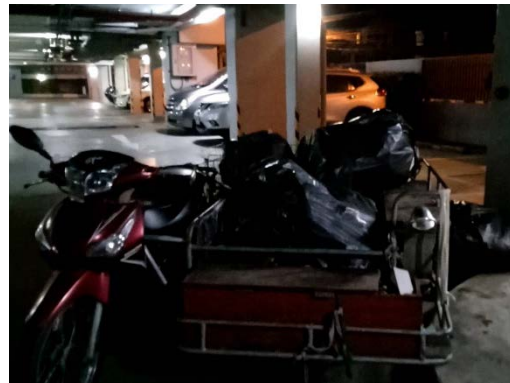
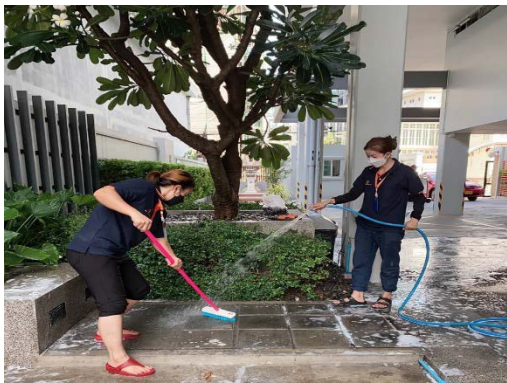
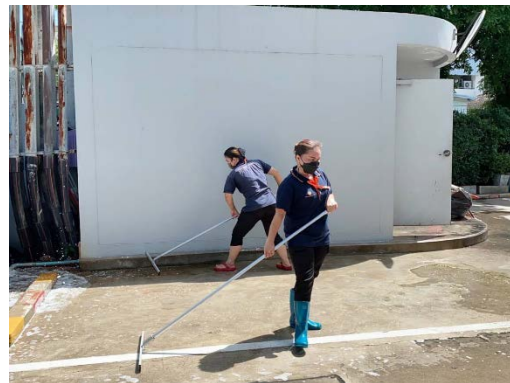
2. หมั่นดูแลรักษาความสะอาดบริเวณถนน โดยฉีดล้างถนนเป็นครั้ง คราว	✓ - โครงการมีพนักงานทำความสะอาดดูแลรักษาบริเวณโดยรอบพื้นที่โครงการ อย่างสม่ำเสมอ	-	ภาพที่ 2.2-2 พนักงาน ดูแลพื้นที่โครงการ ภาคผนวก ค-1 สัญญา การทำความสะอาด

3. จัดให้มีพนักงานทำความสะอาด คอยดูแลความสะอาดเรียบร้อย และจัดเก็บมูลฝอยจากถังมูลฝอย โดยจะคัดแยกมูลฝอยแต่ละประเภท ใส่ถุงรองรับมูลฝอย และมีการติดฉลากบอกประเภทของมูลฝอยนั้นๆ และนำไปไว้ที่ห้องพักมูลฝอยรวมของโครงการ	✓ - โครงการมีพนักงานทำความสะอาดดูแลความเป็นระเบียบในการเก็บมูลฝอย พร้อมทั้งคัดแยกประเภทก่อนนำไปรวมไว้ห้องพักมูลฝอยรวมของโครงการ	-	ภาพที่ 2.2-2 พนักงานดูแลพื้นที่โครงการ

ดูแลตัดแต่งพื้นที่สีเขียว

ทำความสะอาดห้องพักมูลฝอย

รถเข้ามาเก็บขนมูลฝอย

ทำการล้างถนนโดยรอบพื้นที่โครงการ

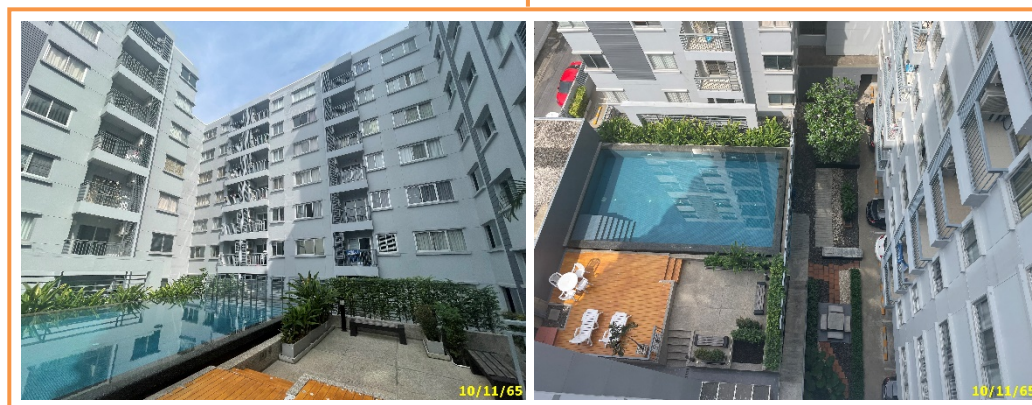
ภาพที่ 2.2-3 (ต่อ) พื้นที่สีเขียว

ชั้นที่ 2

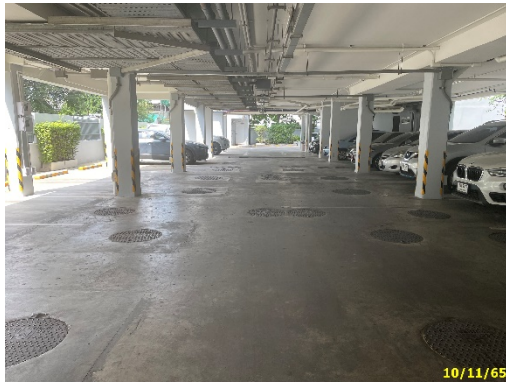
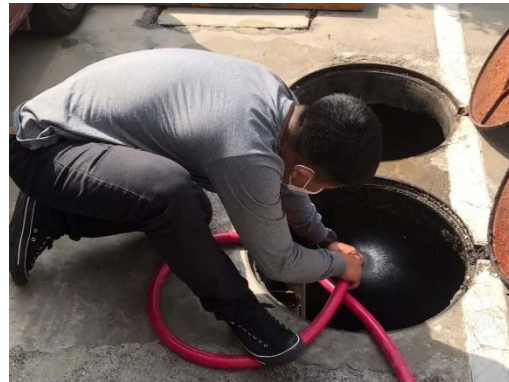
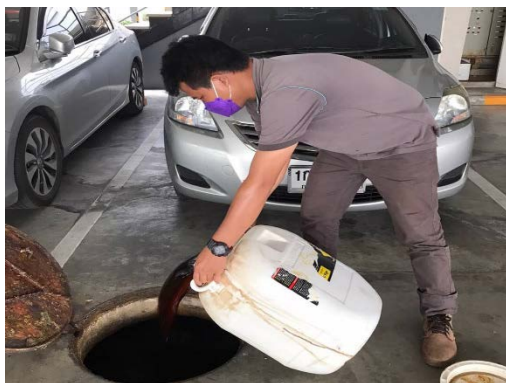
ภาพที่ 2.2-4 การบำบัดน้ำเสีย

1.4 คุณภาพน้ำ	1. จัดให้มีระบบบำบัดน้ำเสียรวมของโครงการ จำนวน 1 ชุด ซึ่งเป็น ระบบบำบัดน้ำเสียแบบตะกอนแฉะ (Activated Sludge) สามารถ รองรับน้ำเสียได้ 120 ลบ.ม./วัน ประสิทธิภาพในการบำบัดน้ำเสียร้อยละ 92 บำบัดน้ำเสียจนได้น้ำทิ้งที่มีคุณภาพตามมาตรฐานน้ำทิ้งจาก อาคารประเภท ข. และจะมีค่า BOD ในน้ำทิ้งไม่เกิน 20 มก./ล.	✓ - โครงการมีการก่อสร้างระบบบำบัดน้ำเสียรวม แบบตะกอนแฉะ (Activated Sludge) จำนวน 1 ชุด บริเวณทางทิศตะวันตก เรียบร้อยแล้ว	-	ภาพที่ 2.2-4 ระบบ บำบัดน้ำเสีย

1.4 คุณภาพน้ำ (ต่อ)	3. จัดให้มีการสูบน้ำก่อนจากบ่อเก็บตะกอน ไปกำจัดทุก 1 เดือน	✓ - โครงการจัดให้ช่างประจำอาคารในการดูแลตรวจสอบบ่อเก็บตะกอนเป็นประจำทุกวัน หากบ่อเก็บตะกอนเต็มจะแจ้งต่อนิติบุคคลอาคารชุดในการว่าจ้างรถเข้ามาสูบน้ำพร้อมทั้งทำการตักกากไขมันจากบ่อดักขยะและไขมันทันที	-	ภาพที่ 2.2-4 ระบบบำบัดน้ำเสีย

4. ทำการตักกากไขมันออกจากบ่อดักขยะและไขมันเป็นประจำทุกสัปดาห์	✓ - โครงการจัดให้ช่างประจำอาคารในการดูแลตรวจสอบบ่อเก็บตะกอนเป็นประจำทุกวัน หากบ่อเก็บตะกอนเต็มจะแจ้งต่อนิติบุคคลอาคารชุดในการว่าจ้างรถเข้ามาสูบน้ำพร้อมทั้งทำการตักกากไขมันจากบ่อดักขยะและไขมันทันที	-	ภาพที่ 2.2-4 ระบบบำบัดน้ำเสีย

พื้นที่ตั้งระบบบำบัดน้ำเสีย

ตักกากไขมัน

เติมจุลินทรีย์ระบบบำบัด

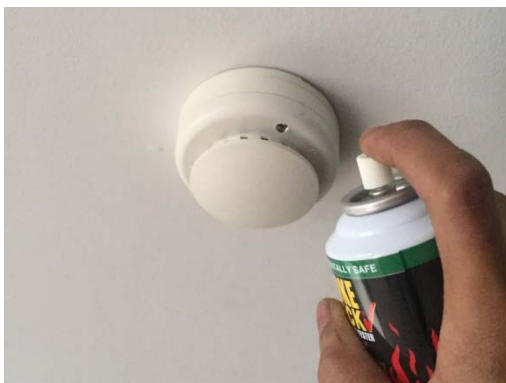
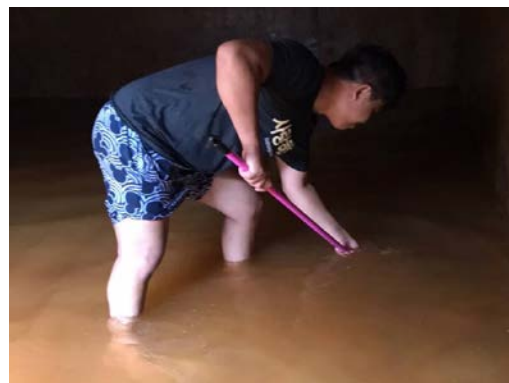
ภาพที่ 2.2-5 เจ้าหน้าที่ดูแลตรวจระบบสาธารณูปโภคต่างๆ

2. จัดให้มีเจ้าหน้าที่ที่มีความรู้ ความชำนาญ ดูแลรักษาและควบคุม ระบบบำบัดน้ำเสีย ให้ทำงานได้อย่างต่อเนื่อง และมีประสิทธิภาพ	✓ - โครงการมีเจ้าหน้าที่ที่มีความรู้ ในการดูแลระบบบำบัดน้ำเสียให้มี ประสิทธิภาพ และผลน้ำคุณภาพน้ำเสียอยู่ในเกณฑ์มาตรฐาน	-	ภาพที่ 2.2 - 5 เจ้าหน้าที่ดูแล ตรวจสอบระบบ สาธารณูปโภคต่างๆ ภาพผนวก ค-3 Check Sheet การ ดูแลตรวจสอบระบบ สาธารณูปโภคต่างๆ

ตรวจเช็คเครื่องตรวจจับควัน

ล้างถังสำรองน้ำใช้

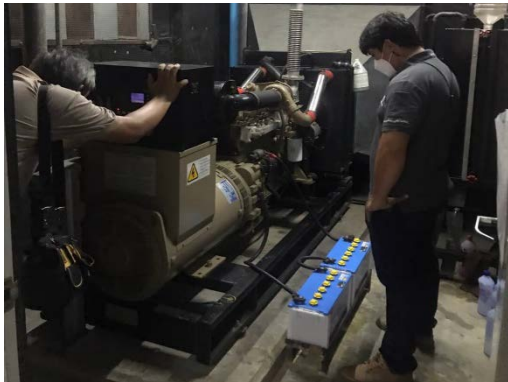
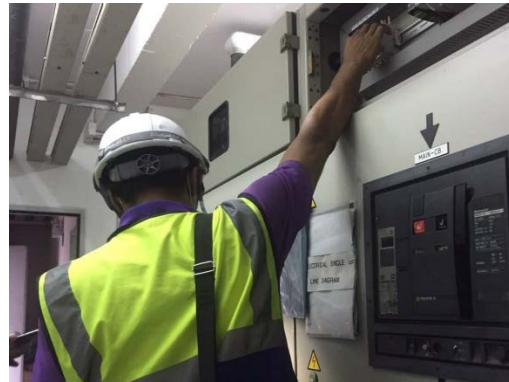
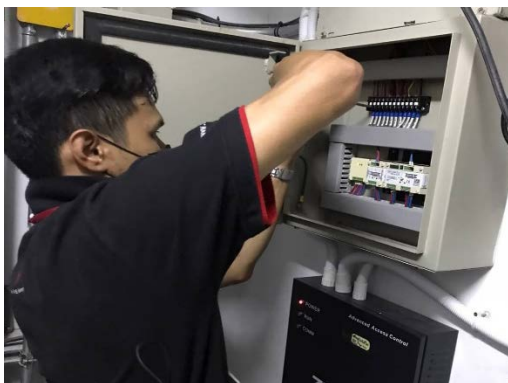
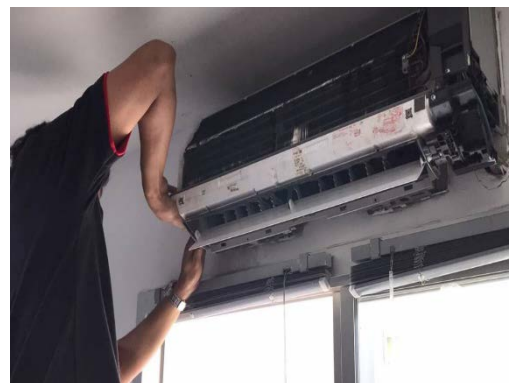
ภาพที่ 2.2-5 (ต่อ) เจ้าหน้าที่ดูแลตรวจสอบระบบสาธารณูปโภคต่างๆ

3.7 ระบบปรับอากาศและระบบระบายอากาศ	1. ดูแลตรวจสอบอุปกรณ์ที่ใช้ระบายอากาศให้สามารถใช้งานได้อยู่เสมอ โดยทำการตรวจสอบช่องเปิดต่างๆ มิให้มีสิ่งกีดขวางกั้นการระบายอากาศ	✓ - โครงการมีช่างประจำอาคารในการดูแลตรวจสอบอุปกรณ์ระบายอากาศอย่างสม่ำเสมอ	-	ภาพที่ 2.2-5 เจ้าหน้าที่ดูแลตรวจสอบระบบสาธารณูปโภคต่างๆ

ตรวจสอบเครื่องไฟฟ้าสำรอง

ตรวจสอบระบบ MDB

ตรวจเช็คแผงป้องกันอัคคีภัย

ตรวจเช็คเครื่องปรับอากาศ

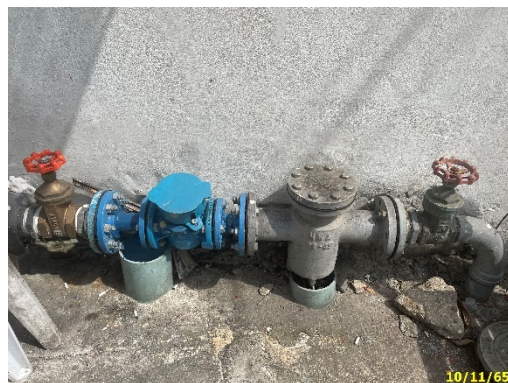
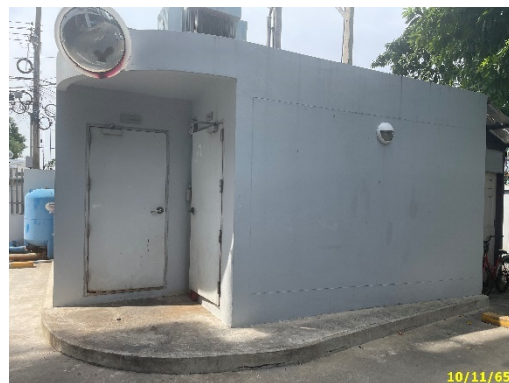
3.1 การใช้น้ำ	1. จัดให้มีถังเก็บน้ำใต้ดิน จำนวน 1 ถัง มีความจุประสิทธิภาพประมาณ 241 ลบ.ม. สำหรับน้ำใช้เพื่ออุปโภค-บริโภคปริมาณ 140 ลบ.ม. และสำรองน้ำเพื่อการดับเพลิงปริมาณ 101 ลบ.ม.	✓ - โครงการมีถังเก็บน้ำชั้นใต้ดินสำหรับสำรองน้ำเพื่อใช้ในการอุปโภค-บริโภค และสำหรับสำรองน้ำในการดับเพลิง อย่างเพียงพอ	-	ภาพที่ 2.2-6 ระบบน้ำใช้

ท่อประปาครหลวง

ห้องปั๊ม และถังเก็บน้ำใช้ และดับเพลิงชั้นใต้ดิน

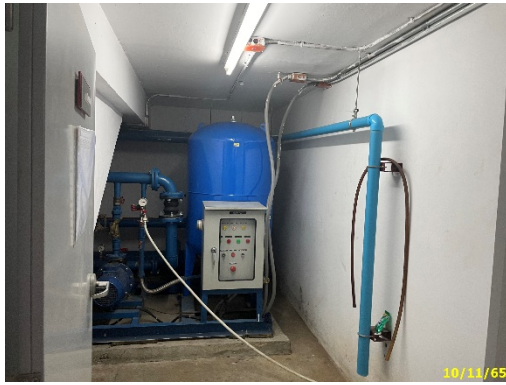
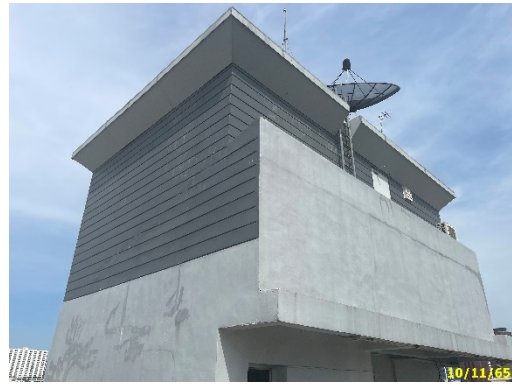
ภาพที่ 2.2-6 (ต่อ) ระบบน้ำใช้

Booster Pump

ถังเก็บน้ำชั้นดาดฟ้า

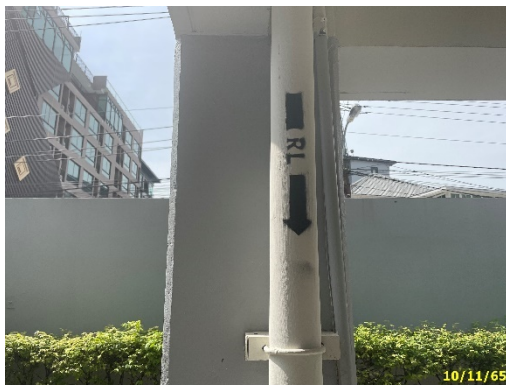
ภาพที่ 2.2-7 ระบบระบายน้ำ

3.3 การระบายน้ำ	1. จัดให้มีบ่อหน่วงน้ำ จำนวน 1 บ่อ ปริมาตรประสิทธิภาพประมาณ 38 ลบ.ม. สามารถรองรับน้ำหลากหลายในพื้นที่โครงการประมาณ 19 ลบ.ม. ได้อย่างเพียงพอ และจะจำกัดการระบายน้ำด้วยเครื่องสูบน้ำซึ่งติดตั้งไว้จำนวน 2 เครื่อง (ใช้งานจริง 1 เครื่อง สำรอง 1 เครื่อง) อัตราการสูบน้ำเครื่องละ 1.44 ลบ.ม./นาที่ (0.024 ลบ.ม./วินาที)	✓ - โครงการมีบ่อหน่วงน้ำ จำนวน 1 บ่อ ในการรองรับน้ำหลากในพื้นที่อย่างเพียงพอ โดยภายในบ่อหน่วงน้ำมีเครื่องสูบน้ำในการช่วยระบายอย่างสม่ำเสมอ	-	ภาพที่ 2.2-7 การระบายน้ำ

ระบบระบายน้ำฝน

ระบบระบายน้ำในอาคาร

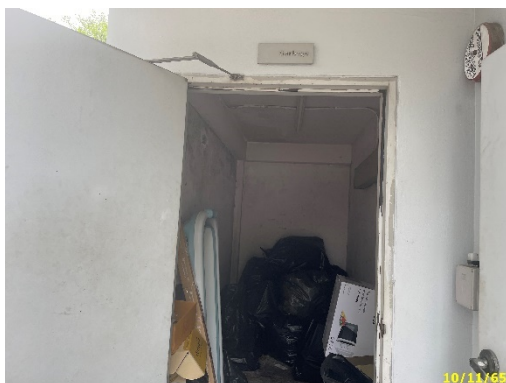
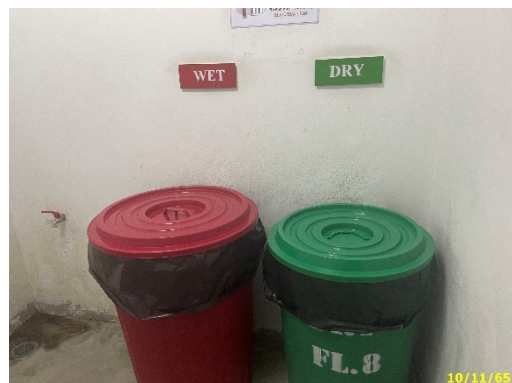
3.4 การจัดการมูลฝอย	1. จัดให้มีห้องพักมูลฝอยในแต่ละชั้นของอาคาร จำนวน 1 ห้อง/ชั้น แต่ละห้องมีขนาดกว้าง 2 ม. ยาว 2.1 ม. พื้นที่ประมาณ 4.2 ตร.ม.	✓ - โครงการมีห้องพักมูลฝอยประจำชั้นของอาคาร จำนวน 1 ห้อง/ชั้น เรียบร้อยแล้ว	-	ภาพที่ 2.2-8 ห้องพักมูลฝอย

2. ตั้งถังรองรับมูลฝอยขนาด 100 ล. จำนวน 2 ถัง/ชั้น (ถังมูลฝอยแห้ง 1 ถัง/ชั้น และถังมูลฝอยเปียก 1 ถัง/ชั้น) ไว้ภายในห้องพักมูลฝอยแต่ละชั้น	✓ - โครงการมีถังรองรับมูลฝอยขนาด 100 ลิตร จำนวน 2 ถัง รองรับสำหรับมูลฝอยแห้ง และเปียก อย่างละ 1 ถัง ภายในห้องพักมูลฝอยประจำชั้น เรียบร้อยแล้ว	-	ภาพที่ 2.2-8 ห้องพักมูลฝอย

7. ติดตั้งท่อบรรณน้ำเสียที่เกิดจากการล้างห้องพักมูลฝอย เข้าสู่ระบบบำบัดน้ำเสียรวมของโครงการ	✓ - ภายในห้องพักมูลฝอยโครงการมีท่อสำหรับให้มีการระบายน้ำทิ้ง เรียบร้อยแล้ว	-	ภาพที่ 2.2-8 ห้องพักมูลฝอย

ห้องพักมูลฝอยรวม

ห้องพักมูลฝอยประจำชั้น และท่อและก๊อก  
ระบายน้ำทิ้ง

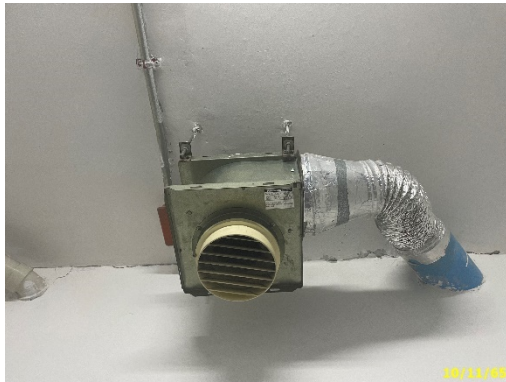
ภาพที่ 2.2-8 (ต่อ) ห้องพักมูลฝอย

พัดลมดูดอากาศ

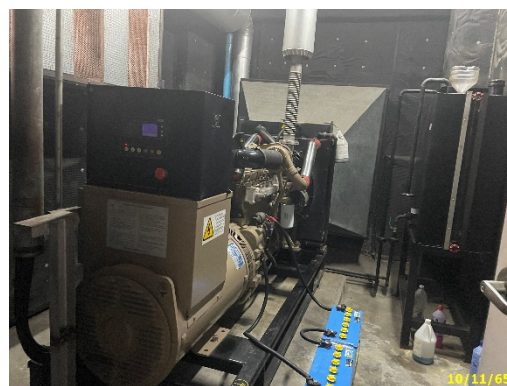
3.5 การใช้ไฟฟ้า	1. จัดให้มีระบบไฟฟ้าปกติ โดยใช้ Transformer ชนิด Outdoor Oil Immerse ขนาด 1,250 KVA จำนวน 1 ชุด	✓ - โครงการจัดให้มีระบบไฟฟ้าปกติ จำนวน 1 ชุด เรียบร้อยแล้ว	-	ภาพที่ 2.2-9 ระบบไฟฟ้า

2. จัดให้มีระบบไฟฟ้าฉุกเฉิน โดยการติดตั้ง Battery ขนาด 12 V. และเครื่องกำเนิดไฟฟ้า ขนาด 125 KVA จำนวน 1 ชุด สำรองไฟได้นาน 2 ชม.	✓ - โครงการจัดให้มีระบบไฟฟ้าฉุกเฉิน จำนวน 1 ชุด เรียบร้อยแล้ว	-	ภาพที่ 2.2-9 ระบบไฟฟ้า

ห้องไฟฟ้าปกติ

ห้องไฟฟ้าฉุกเฉิน

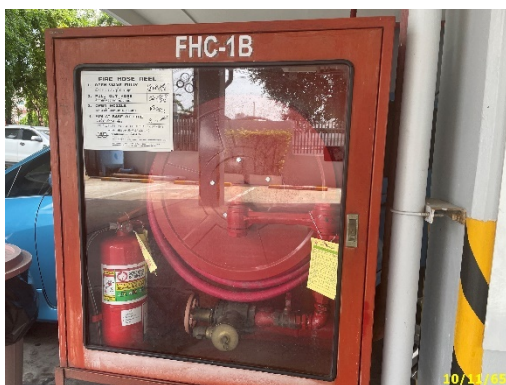
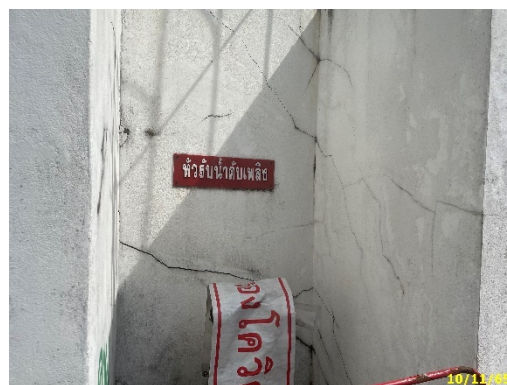
3. รณรงค์ให้ผู้อยู่อาศัยใช้ไฟฟ้าอย่างประหยัด	✗ - โครงการยังไม่มีรณรงค์ให้ผู้พักอาศัยใช้ไฟฟ้าอย่างประหยัด แต่อย่างใด	ตารางที่ 4-2	-
3.6 การป้องกันอัคคีภัย	1. จัดให้มีระบบป้องกันและเตือนอัคคีภัย โดยมีรายละเอียด ดังนี้ <b>ระบบป้องกันอัคคีภัย</b> - จัดให้มีน้ำสำรองเพื่อการดับเพลิงไว้ในถังเก็บน้ำใต้ดินปริมาณ 101 ลบ.ม. - จัดให้มีเครื่องสูบน้ำดับเพลิง ชนิดเครื่องยนต์ดีเซล จำนวน 1 เครื่อง อัตราการสูบ 2.8 ลบ.ม./นาที่ ที่ TDH 73 ม. และเครื่องสูบน้ำช่วยดับเพลิง จำนวน 1 เครื่อง อัตราการสูบ 0.15 ลบ.ม./นาที่ ที่ TDH 76 ม. - จัดให้มีระบบท่อยืน ขนาดเส้นผ่านศูนย์กลาง 4 นิ้ว จำนวน 2 ท่อ - จัดให้มีตู้เก็บสายฉีดน้ำดับเพลิงพร้อมอุปกรณ์ (FHC) จำนวน 15 ตู้ ติดตั้งไว้บริเวณใกล้กับห้องพักมูลฝอยและโถงบันไดในแต่ละชั้น - จัดให้มีถังดับเพลิงเคมี ชนิด ABC ขนาด 10 ปอนด์ ซึ่งจะติดตั้งไว้ภายในตู้ FHC ในแต่ละชั้นของอาคาร	✓ - โครงการจัดให้มีระบบป้องกัน ประกอบด้วย น้ำและเครื่องสูบน้ำดับเพลิง ท่อยืน ตู้เก็บสายฉีดน้ำดับเพลิง ถังดับเพลิงเคมี หัวรับน้ำดับเพลิง และบันไดหนีไฟ และระบบเตือนอัคคีภัย ประกอบด้วย สัญญาณเพื่อแจ้งเหตุ เครื่องตรวจควัน เครื่องแจ้งเหตุโดยใช้มือถือ และอุปกรณ์ส่งสัญญาณเตือน เรียบร้อยแล้ว	-	ภาพที่ 2.2-10 ระบบป้องกันและเตือนอัคคีภัย

ตู้เก็บสายน้ำดับเพลิงพร้อมอุปกรณ์

หัวรับน้ำดับเพลิง

ระบบป้องกันอัคคีภัย

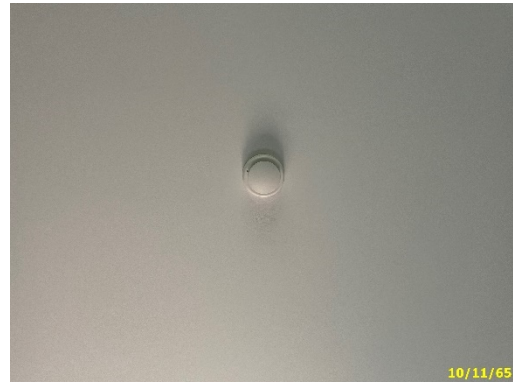
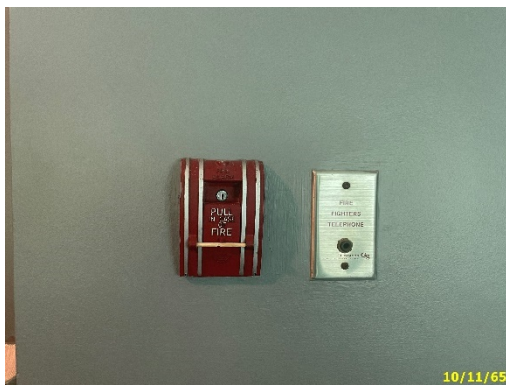
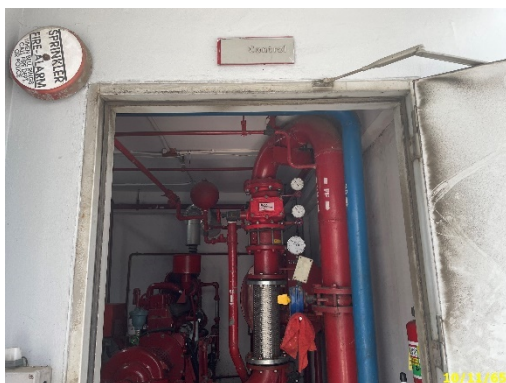
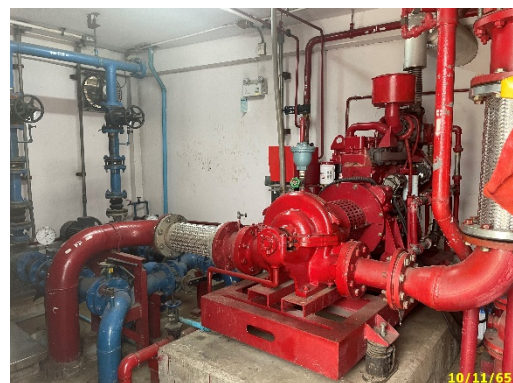
ภาพที่ 2.2-10 (ต่อ) ระบบป้องกันและเตือนอัคคีภัย

แผงควบคุม (FCP)

เครื่องตรวจจับควัน (Smoke Detector)

เครื่องแจ้งเหตุโดยใช่มือดึง (Fire Alarm  
Manual Station)

ระบบเตือนอัคคีภัย

เครื่องสูบน้ำดับเพลิง

การสำรองน้ำดับเพลิง

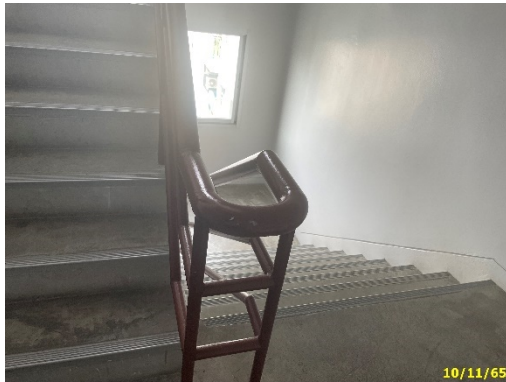
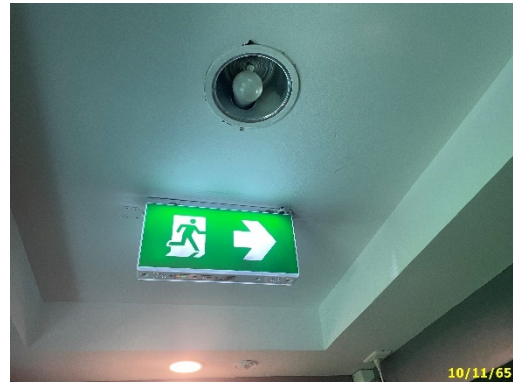
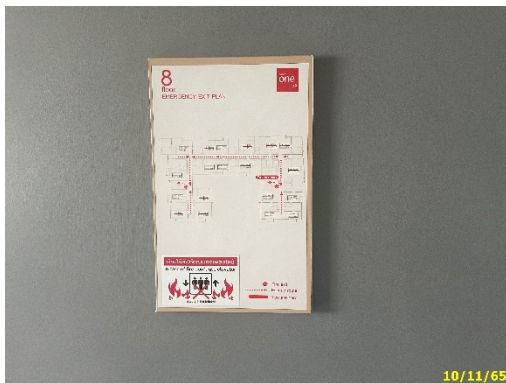
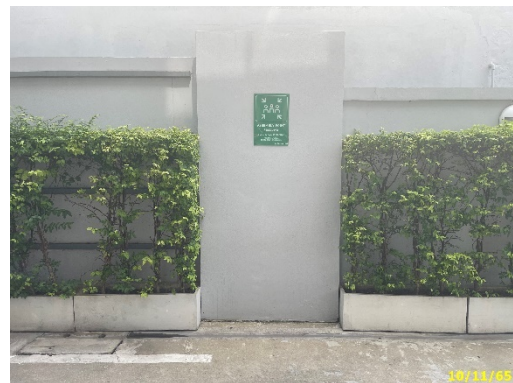
ภาพที่ 2.2-10 (ต่อ) ระบบป้องกันและเตือนอัคคีภัย

2. จัดให้มีจุดรวมคนเบื้องต้น ไว้บริเวณที่ว่างด้านทิศใต้ของโครงการ ขนาดพื้นที่ประมาณ 175 ตร.ม. ซึ่งสามารถรองรับผู้พักอาศัยภายในโครงการ จำนวน 673 คน ได้อย่างเพียงพอ	✓ - โครงการจัดให้มีพื้นที่จุดรวมคนเบื้องต้น ด้านทิศใต้บริเวณทางหน้าทางเข้า-ออก เรียบร้อยแล้ว	-	ภาพที่ 2.2-10 ระบบป้องกันและเตือนอัคคีภัย

บันไดหนีไฟ

เส้นทางหนีไฟ

ทางหนีไฟ

แผนการอพยพหนีไฟ

การกำหนดจุดรวมคน

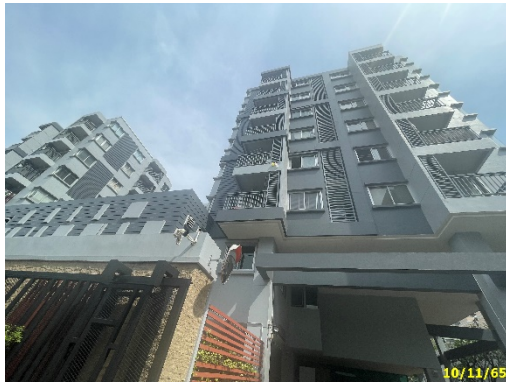
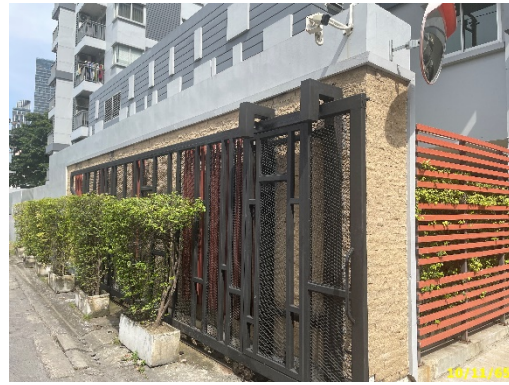
4. คุณค่าต่อคุณภาพชีวิต					
4.1 สภาพเศรษฐกิจและสังคม	-				
4.2 การสาธารณสุข	-				
4.3 สุขภาพ และทัศนียภาพ	1. เลือกใช้โทนสีอาคารเป็นโทนสีอ่อน โดยผนังอาคารที่ติดกับพิพิธภัณฑฯ จะเป็นสีขาว เพื่อลดผลกระทบด้านทัศนียภาพ และความโดดเด่นของอาคารต่อพิพิธภัณฑฯ และสภาพแวดล้อมโดยรอบ	✓	- โครงการมีการเลือกสีอาคารเป็นโทนอ่อนสว่างสบายตา เพื่อลดผลกระทบด้านทัศนียภาพ	-	ภาพที่ 2.2-12 สีอาคาร และรั้ว

2. จัดทำแผงเหล็ก ขนาดกว้าง 0.65 ม. สูง 2.1 ม. (เท่ากับ ความสูงของชั้น) เพื่อบดบังทัศนียภาพที่ไม่เหมาะสมจากการติดตั้งพัดลมระบายความร้อนของเครื่องปรับอากาศ และการตากผ้าของผู้อยู่อาศัยบริเวณริมระเบียง ไม่ให้เกิดทัศนอุจาดต่อพิพิธภัณฑฯ และพื้นที่โดยรอบ	✓	- โครงการมีการจัดทำแผงเหล็กบริเวณห้องผู้พักอาศัยในแต่ละห้อง	-	ภาพที่ 2.2-12 สีอาคาร และรั้ว

6. ก่อสร้างรั้วโปร่งความสูง 2 ม. โดยด้านบนเป็นผนังก่ออิฐฉาบปูนเรียบ ความสูงประมาณ 1 ม. และด้านบนเป็นระแนงเหล็กความสูงประมาณ 1 ม. บริเวณแนวเขตที่ดินทิศตะวันตกที่ติดกับถนนซอยเกษมสันต์ 3 และด้านทิศเหนือของพื้นที่โครงการที่ติดกับคลองมหานาค	✓ - โครงการมีการก่อสร้างรั้วรอบเขตพื้นที่อย่างชัดเจน เรียบร้อยแล้ว	-	ภาพที่ 2.2-11 สีอาคาร/รั้วโครงการ
