ตารางที่ 3-1 ผลการปฏิบัติตามมาตรการป้องกันและแก้ไขผลกระทบสิ่งแวดล้อม (ระยะดำเนินการ) ระหว่างเดือนกรกฎาคม – ธันวาคม 2565

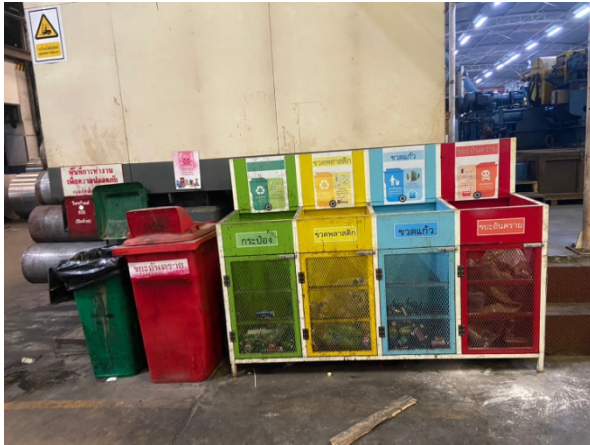
รูปที่ 3-1 ตำแหน่งที่วางถังขยะในพื้นที่โครงการ

3.2 ตรวจวัดความร้อนในสถานประกอบการเปรียบเทียบกับมาตรฐานคุ้มครองความปลอดภัยในการประกอบกิจการโรงงานเกี่ยวกับสภาวะแวดล้อมในการทำงานของกระทรวงอุตสาหกรรม และมาตรฐานในการบริหารจัดการความปลอดภัยอาชีวอนามัย และสภาพแวดล้อมในการทำงานของกระทรวงแรงงาน	- ทางโครงการได้ดำเนินการตรวจวัดความร้อนในสถานประกอบการ จำนวน 4 จุด เมื่อวันที่ 11 ตุลาคม 2565 พบว่า ทุกบริเวณที่ทำการตรวจวัดมีค่าอยู่ในเกณฑ์ที่มาตรฐานตามกฎกระทรวง กำหนดมาตรฐานในการบริหาร จัดการ และดำเนินการด้านความปลอดภัย อาชีวอนามัย และสภาพแวดล้อมในการทำงานเกี่ยวกับความร้อน แสงสว่าง และเสียง พ.ศ. 2559 (หมวด 1 ความร้อน)	- ภาคผนวกที่ 4-5
<b>4. ระบบรวบรวมและกำจัดมูลฝอย</b>		
ตรวจสอบประสิทธิภาพการรวบรวมและกำจัดมูลฝอย โดยประเมินจากปริมาณมูลฝอยที่เกิดขึ้นตลอดจนสถานที่และความถี่ในการเก็บทิ้ง	- ทางโรงงานจัดให้มีภาชนะรองรับขยะให้เพียงพอต่อปริมาณขยะที่เกิดขึ้นภายในโครงการ โดยเก็บรวบรวมไว้บริเวณห้องพัสดุภายในพื้นที่โรงงาน และประสานให้เทศบาลเมืองลัดหลวงเข้ามาดำเนินการเก็บไปกำจัดสัปดาห์ละ 1 ครั้ง	- รูปที่ 3-1 - รูปที่ 3-2 - รูปที่ 3-3 - ภาคผนวกที่ 3-1

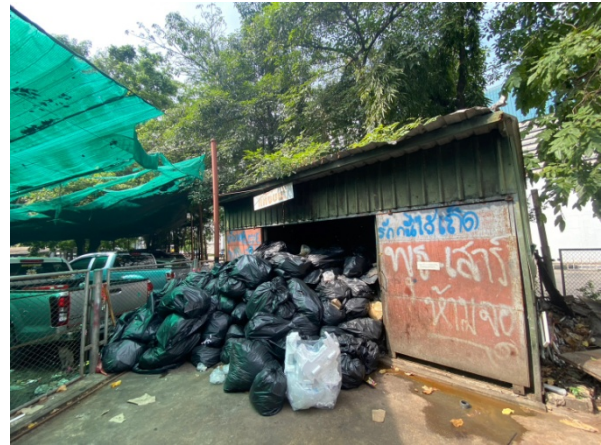
รูปที่ 3-2 ห้องรวบรวมมูลฝอยภายในพื้นที่โครงการ

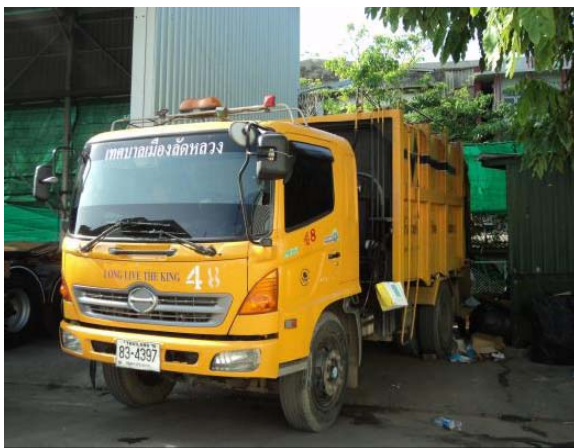
รูปที่ 3-3 รถเก็บขนมูลฝอยของเทศบาล

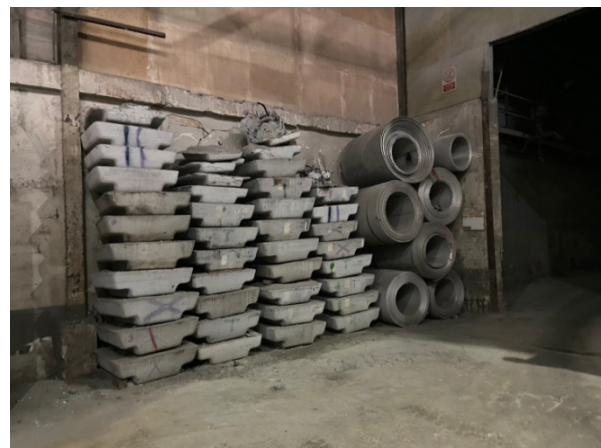
รูปที่ 3-4 ที่พัก Dross รอขาย

มาตรการป้องกันและแก้ไขผลกระทบสิ่งแวดล้อม	การปฏิบัติตามมาตรการฯ	ปัญหา อุปสรรค หมายถึง/ ข้อมูลอ้างอิง
<b>4. ระบบรวบรวมและกำจัดมูลฝอย</b>		
ตรวจสอบประสิทธิภาพการรวบรวมและกำจัดมูลฝอยโดยประเมินจากปริมาณมูลฝอยที่เกิดขึ้นตลอดจนสถานที่และความถี่ในการเก็บทิ้ง (ต่อ)	- สำหรับอลูมิเนียมทรอส ทางโรงงานได้จัดให้มีการรวบรวมและจัดเก็บไว้ที่ห้องพักอลูมิเนียมทรอสในระหว่างเดือนกรกฎาคม-ธันวาคม 2565 ทางโรงงานได้มีการนำอลูมิเนียมทรอส ออกนอกบริเวณโรงงาน ทั้งนี้ทางโรงงานได้ทำหนังสือการขออนุญาตให้นำสิ่งปฏิกูลหรือวัสดุที่ไม่ใช้แล้วออกนอกโรงงาน เลขที่ อก.6401-13725 และได้รับอนุญาต โดยกรมโรงงานอุตสาหกรรมแล้ว มีผลบังคับใช้ตั้งแต่วันที่ 21 ตุลาคม 2564 ถึงวันที่ 20 ตุลาคม 2565	- รูปที่ 3-4 - ภาคผนวกที่ 3-2 - ภาคผนวกที่ 3-3

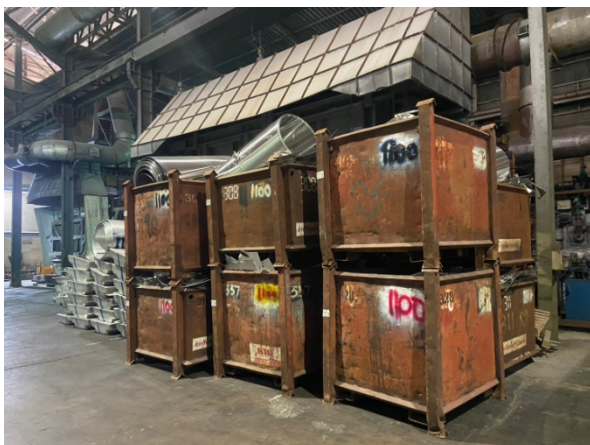
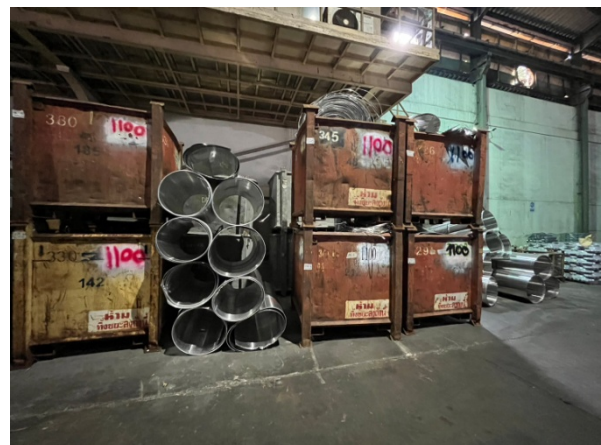
รูปที่ 3-5 จุดเก็บเศษอลูมิเนียมเพื่อนำกลับมาใช้ใหม่

- สำหรับเศษอลูมิเนียม (Scrap) ได้มีการแยกเก็บและรวบรวมไว้เพื่อนำกลับมาใช้ใหม่	- รูปที่ 3-5
<b>5. ระบบการป้องกันอัคคีภัย</b>		
ตรวจสอบจำนวนอุปกรณ์ดับเพลิงที่ติดตั้งในโรงงาน ให้เป็นไปตามมาตรฐานอัคคีภัยของโรงงาน อบรมความรู้ด้านอัคคีภัยให้แก่พนักงาน ปีละ 1 ครั้ง	- ทางโรงงานได้จัดให้มือเครื่องและแผนดับเพลิงเพื่อป้องกันและรองรับกรณีมีอัคคีภัยเกิดขึ้น โดยมีการกำหนดแผนดับเพลิงและหน้าที่รับผิดชอบ แบ่งเป็น 3 แผนด้วยกัน คือแผนการดับเพลิง (กลางวัน), แผนการดับเพลิง (กลางคืน), และแผนการดับเพลิง (วันหยุด) และมีการกำหนดหน้าที่รับผิดชอบของ แต่ละหน่วยงาน	- ภาคผนวกที่ 3-4

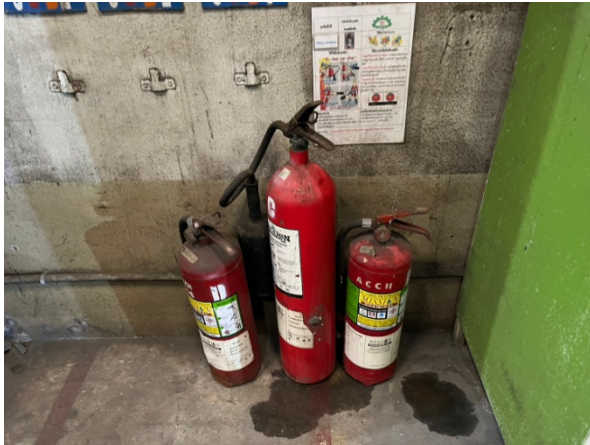
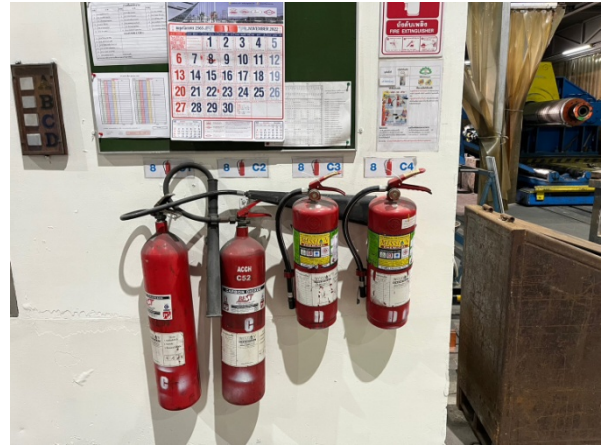
- ทางโรงงานมีการตรวจสอบสภาพการใช้งานของถังดับเพลิงโดยเจ้าหน้าที่ความปลอดภัยในการทำงาน (จป.วิชาชีพ) เป็นประจำทุกเดือน	- ภาคผนวกที่ 3-5
	- เจ้าหน้าที่ความปลอดภัยในการทำงานตรวจสอบสภาพ ถังดับเพลิงทุกเดือน พบว่าถังดับเพลิงมีสภาพพร้อมสำหรับการใช้งานและมีถังดับเพลิงสำรองเกิดเหตุฉุกเฉินในพื้นที่ทำงานอย่างเพียงพอ	- รูปที่ 3-6

รูปที่ 3-6 อุปกรณ์ดับเพลิงป้องกันอัคคีภัย

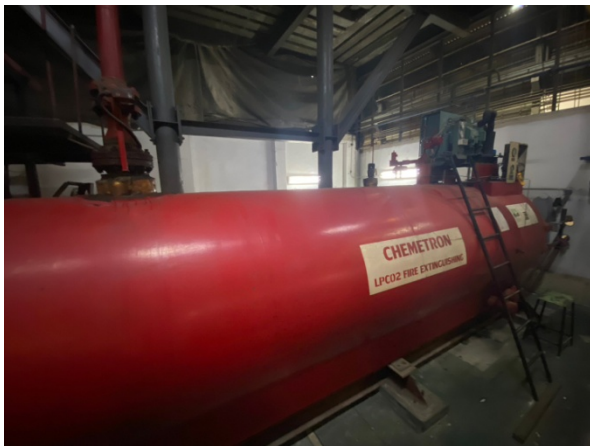
- ภายในโรงงานมีอุปกรณ์สำหรับการป้องกันเหตุอัคคีภัยโดยมีถังเก็บก๊าซคาร์บอนไดออกไซด์ขนาดใหญ่ในฝ่ายผลิต กรณีเกิดเหตุการณ์ฉุกเฉินก๊าซจะถูกปล่อยออกมาเพื่อทำการดับไฟทันที รวมทั้งมีแผนควบคุมการทำงานของถังเก็บก๊าซคาร์บอนไดออกไซด์และป้ายเตือนการใช้งานถังเก็บก๊าซคาร์บอนไดออกไซด์ในฝ่ายผลิตด้วย	- รูปที่ 3-7 - รูปที่ 3-8 - รูปที่ 3-9

รูปที่ 3-7 ถังเก็บก๊าซคาร์บอนไดออกไซด์

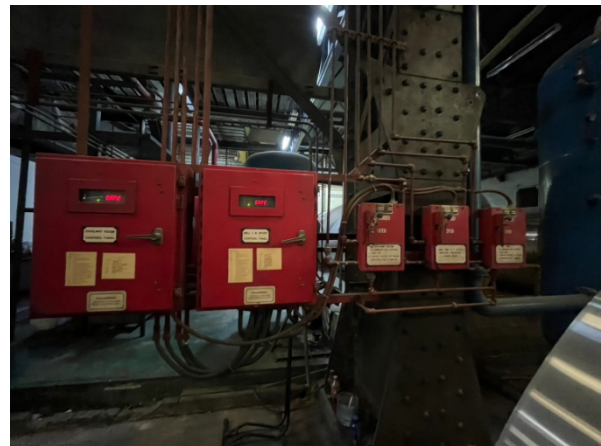
รูปที่ 3-8 แผงควบคุมการทำงานถังเก็บก๊าซ  
คาร์บอนไดออกไซด์

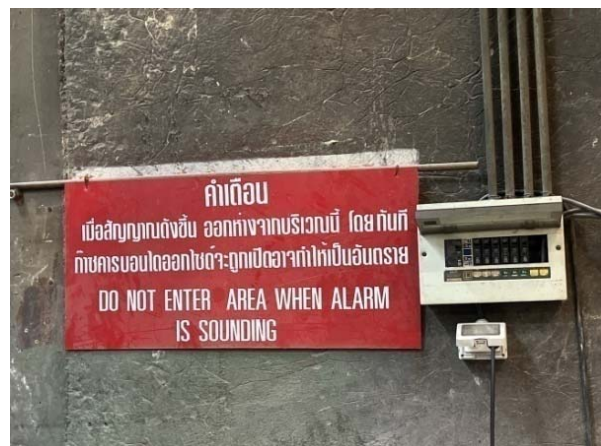
รูปที่ 3-9 จุดปล่อยก๊าซคาร์บอนไดออกไซด์ดับเพลิงและป้ายเตือนการใช้ถังเก็บก๊าซคาร์บอนไดออกไซด์

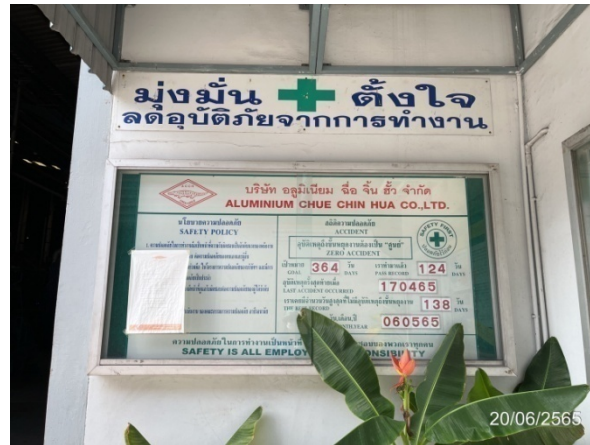
- สถิติอุบัติเหตุในปี 2565 ระหว่างเดือนกรกฎาคม-ธันวาคม 2565 พบว่า มีอุบัติเหตุเกิดขึ้นจำนวน 5 ราย ฝ่ายผลิตหลอม/เตาหลอม 2 ราย ฝ่ายวิศวกรรม/ไฟฟ้า 1 ราย ฝ่ายซ่อมบำรุง 1 ราย ฝ่ายผลิตหลอม 1 ราย ซึ่งได้จัดทำป้ายแสดงนโยบายความปลอดภัยและสถิติอุบัติเหตุของโรงงาน	- รูปที่ 3-10 - ภาคผนวกที่ 3-12

รูปที่ 3-10 ป้ายแสดงนโยบายความปลอดภัยและสถิติอุบัติเหตุ

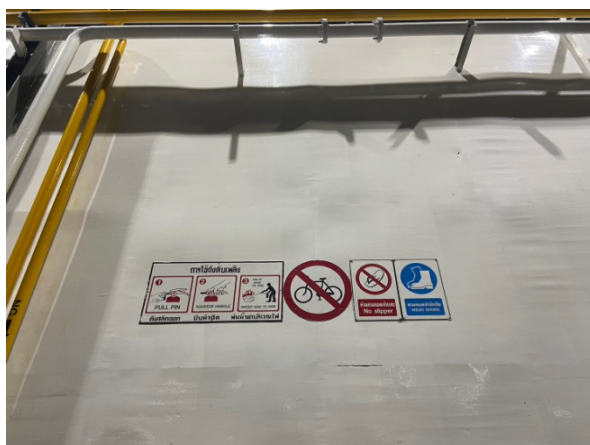
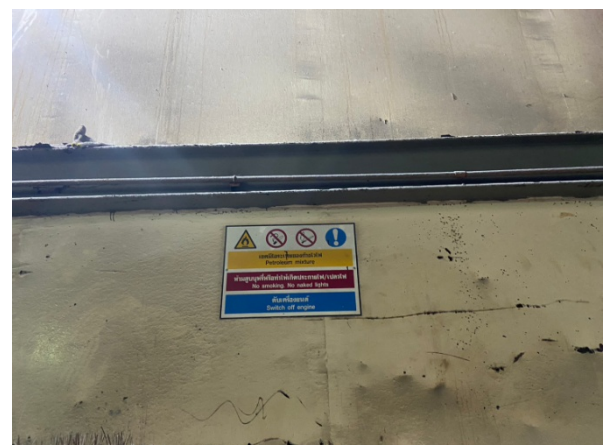
รูปที่ 3-12 ป้ายเตือนอันตรายในพื้นที่ทำงาน

- ทางโรงงานได้จัดป้ายความรู้ประชาสัมพันธ์กิจกรรมอาเซียนและสิ่งแวดล้อมของ โรงงานให้พนักงานได้ทราบอีกด้วย	- รูปที่ 3-11
	- ทางโรงงานได้จัดทำ/บำรุงรักษาแผ่นป้ายเตือนอันตรายต่างๆ ให้อยู่ในสภาพดีและอยู่ ในตำแหน่งที่เหมาะสมเห็นชัดเจน	- รูปที่ 3-12

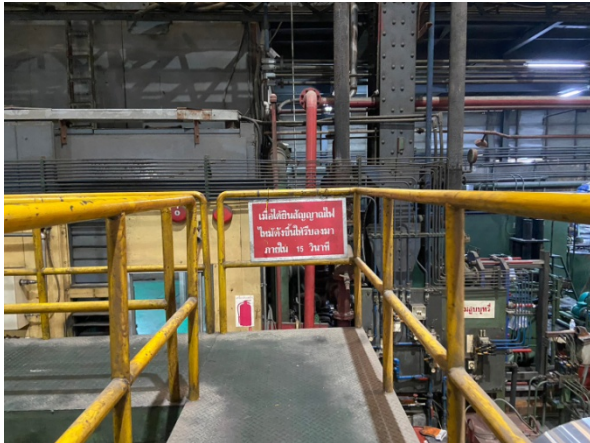
รูปที่ 3-13 สัญญาณเตือนเพลิงไหม้ Fire Alarm ในพื้นที่ทำงาน

- ทางโรงงานได้มีการติดตั้งสัญญาณเตือนเพลิงไหม้ (Fire Alarm) ในพื้นที่ทำงาน	- รูปที่ 3-13
	- ทางโรงงานดำเนินการติดตั้งกระจกุนบริเวณหัวมุมต่างๆ ในโรงงาน	- รูปที่ 3-14

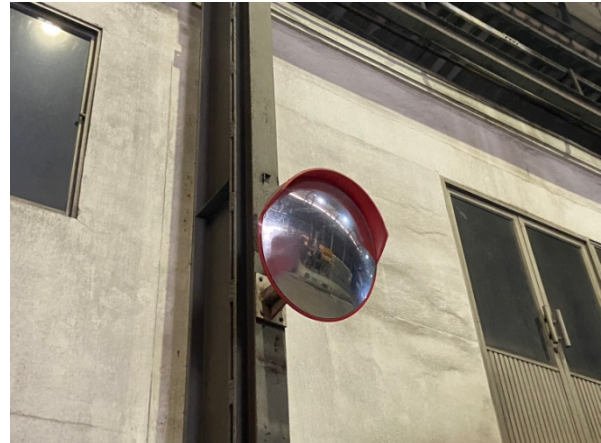
รูปที่ 3-14 กระจกนูนบริเวณหัวมุมในโรงงาน

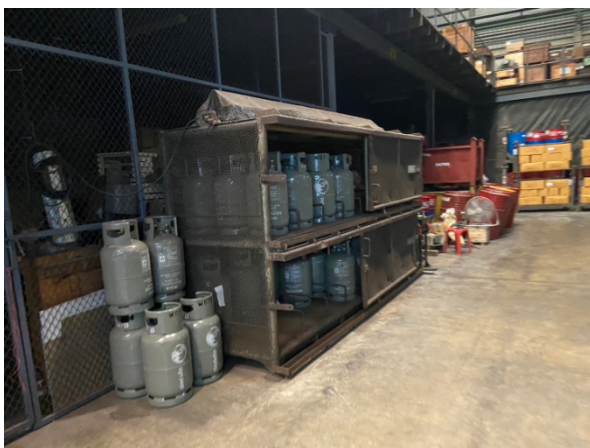
รูปที่ 3-15 พื้นที่จัดเก็บถังเก็บแก๊สสำหรับรถโฟล์คลิฟต์

- ทางโรงงานจัดให้มีพื้นที่จัดเก็บถังแก๊สสำหรับรถโฟล์คลิฟท์ไว้อย่างเหมาะสม	- รูปที่ 3-15
	- ทางโรงงานดำเนินการตามมาตรการลดปริมาณฝุ่นโดยจัดให้มีรถดูดฝุ่นภายในส่วนการ ผลิต	- รูปที่ 3-16

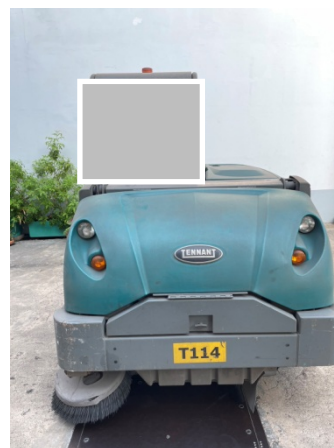
รูปที่ 3-16 รถดูดฝุ่นภายในส่วนการผลิต

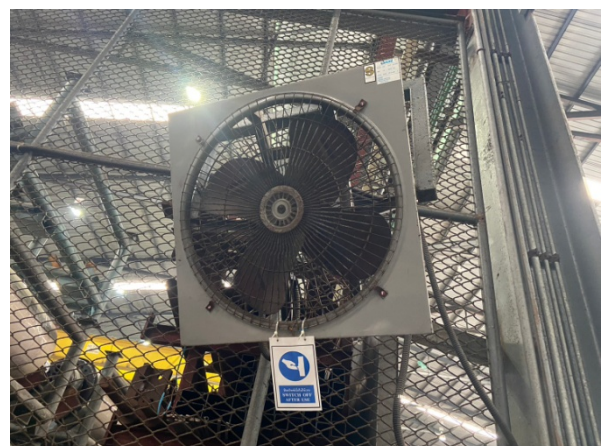
รูปที่ 3-18 พัดลมระบายอากาศในพื้นที่ทำงาน

- ทางโรงงานจัดให้มีน้ำดื่ม พัดลมระบายอากาศ และสถานที่พักผ่อนพนักงานในพื้นที่ทำงาน	- รูปที่ 3-17 - รูปที่ 3-18 - รูปที่ 3-19
	- ทางโรงงานจัดให้มีถังเก็บน้ำมันใช้แล้วสำหรับใส่เศษน้ำมันใช้แล้ว เพื่อรอการนำไป กำจัดต่อไป	- รูปที่ 3-20

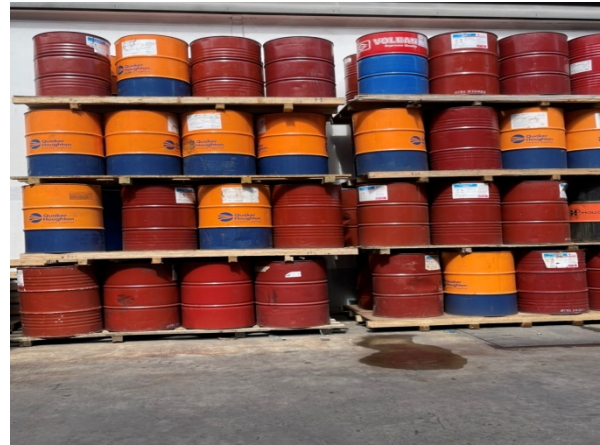
รูปที่ 3-20 ถังเก็บน้ำมันใช้แล้ว

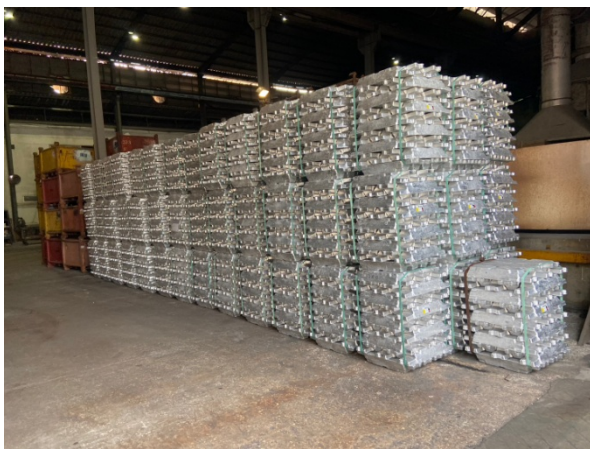
รูปที่ 3-21 พื้นที่จัดเก็บวัตถุดิบสำหรับใช้ใน  
กระบวนการผลิต

- ทางโรงงานจัดให้พื้นที่จัดเก็บวัตถุดิบที่ใช้ในกระบวนการผลิตไว้ในโรงงาน	- รูปที่ 3-21

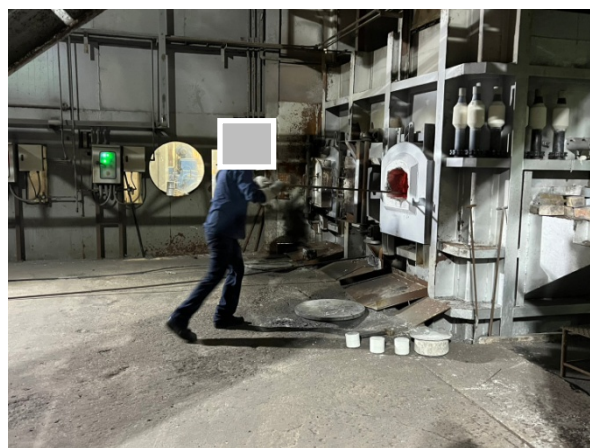
รูปที่ 3-23 การสวมใส่อุปกรณ์ป้องกันส่วนบุคคล

มาตรการป้องกันและแก้ไขผลกระทบสิ่งแวดล้อม	การปฏิบัติตามมาตรการฯ	ปัญหา อุปสรรค หมายถึง/ ข้อมูลอ้างอิง
<b>6. คุณภาพชีวิต (ต่อ)</b>		
6.2 ตรวจสอบเขตที่มีเสียงดังเกิน 90 dB(A) ให้ระบุอย่างชัดเจน และบังคับให้เป็นเขตใช้เครื่องอุดหู	- ทางโรงงานมีการดำเนินการตรวจวัดระดับเสียงในพื้นที่ทำงาน ซึ่งผลการตรวจวัด มีค่าต่ำกว่า 85 เดซิเบล (เอ) จึงไม่ได้มีการจัดทำเขตใช้เครื่องอุดหูอย่างชัดเจน แต่ทั้งนี้ในการปฏิบัติงานของพนักงานมีการตรวจอุปกรณ์ป้องกันอันตรายส่วนบุคคลของพนักงานอย่างสม่ำเสมอ	- ภาคผนวกที่ 4-4
6.3 ตรวจสอบพัดลมระบายอากาศบริเวณเตาหลอม	- ทางโรงงานได้จัดพัดลมระบายอากาศให้พนักงานที่ปฏิบัติงานบริเวณเตาหลอม	- รูปที่ 3-18
6.4 ตรวจสอบคนงานบริเวณคุมเครื่องรีดให้สวมหน้ากากป้องกันไอระเหยและกำหนดติดป้ายเป็นเขตสวมหน้ากากและจัดพัดลมระบายอากาศ	- ทางโรงงานได้จัดอุปกรณ์ป้องกันอันตรายส่วนบุคคลให้พนักงานในการทำงาน	- รูปที่ 3-22
	- พนักงานสวมอุปกรณ์ป้องกันอันตรายส่วนบุคคล (PPE) ในขณะที่ปฏิบัติงาน	- รูปที่ 3-23
