ผลการปฏิบัติตามมาตรการป้องกันและ
แก้ไขผลกระทบสิ่งแวดล้อม

2.1 การปฏิบัติตามมาตรการป้องกันและแก้ไขผลกระทบสิ่งแวดล้อม

ตารางที่ 2.2-1 มาตรการป้องกันและแก้ไขผลกระทบสิ่งแวดล้อม (ระยะดำเนินการ) โครงการ รัชดา ซิตี 18 (อาคารเพชร)

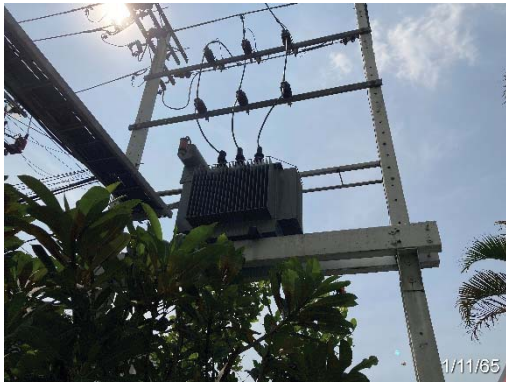
หม้อแปลงไฟฟ้า

4) ทำการรับกระแสไฟฟ้าแรงดันสูงจากการไฟฟ้านครหลวงเขตสามเสนเท่านั้น	✓	- โครงการได้ติดตั้งหม้อแปลงไฟฟ้าเพื่อรับกระแสไฟฟ้าจากการไฟฟ้านครหลวงเขตสามเสนเพียงแหล่งเดียวเท่านั้น โดยทางโครงการมีการตรวจสอบหม้อแปลงไฟฟ้าเป็นประจำทุกปี โดยครั้งสุดท้ายมีการตรวจสอบเมื่อวันที่ 15 กรกฎาคม 2565	-	ภาพที่ 2.2-1 การจัดการการใช้ไฟฟ้าและพลังงาน

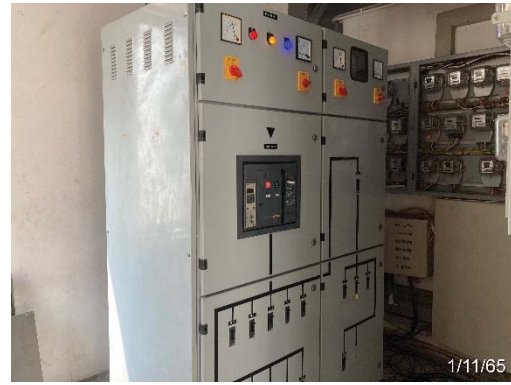
ห้องระบบไฟฟ้า (MDB)

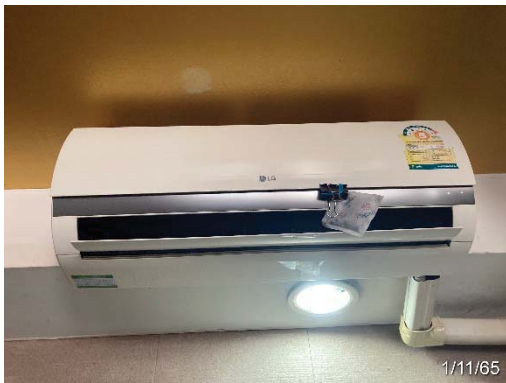
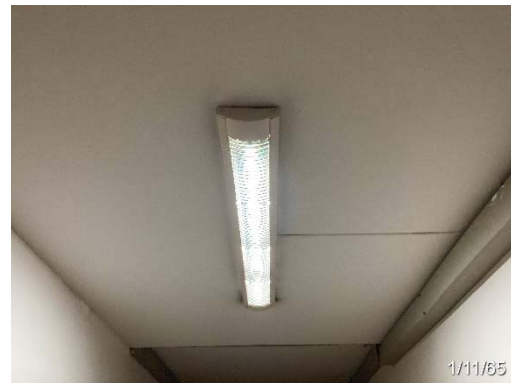
อุปกรณ์ไฟฟ้าชนิดประหยัดพลังงาน

1. ทรัพยากรสิ่งแวดล้อมทางกายภาพ					
1.1 สภาพภูมิประเทศภูมิพิทยธรณีวิทยา และแผ่นดินไหว	- ไม่มีมาตรการ	-	-	-	-
1.2 ลักษณะภูมิอากาศ ฝุ่นละออง ความสั่นสะเทือน ระดับเสียง และความร้อน	1) เลือกใช้หลอดไฟฟ้าชนิดประหยัดพลังงาน เพื่อช่วยลดมลภาวะทางความร้อน	✓	- โครงการได้เลือกใช้หลอดไฟฟ้าชนิดประหยัดพลังงาน มาใช้ภายในโครงการ	-	ภาพที่ 2.2-1 การจัดการการใช้ไฟฟ้าและพลังงาน

3.8 การใช้ไฟฟ้าและพลังงาน (ต่อ)	2) ควบคุมการใช้พลังงานตามการอนุรักษ์พลังงานสำหรับอาคาร โดยเลือกใช้เครื่องใช้ไฟฟ้าแบบประหยัดไฟเบอร์ 5 ที่ได้มาตรฐานของสำนักงานผลิตภัณฑ์อุตสาหกรรม (สมก.)	✓	- โครงการได้เลือกใช้อุปกรณ์ไฟฟ้าแบบประหยัดพลังงานมาใช้ภายในโครงการ เช่น เครื่องปรับอากาศประหยัดไฟเบอร์ 5	-	ภาพที่ 2.2-1 การจัดการการใช้ไฟฟ้าและพลังงาน

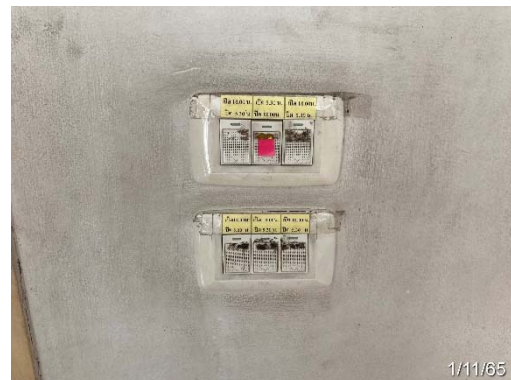
การกำหนดเวลาและสวิตช์แบบแยกเฉพาะจุด

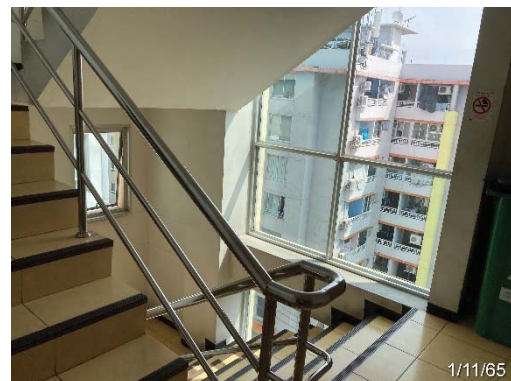
การใช้แสงสว่างจากธรรมชาติเพื่อประหยัดพลังงาน

3.8 การใช้ไฟฟ้าและพลังงาน	1) ออกแบบระบบแสงสว่างโดยเน้นการใช้แสงสว่างจากธรรมชาติ	✓ - อาคารโครงการถูกออกแบบให้มีช่องเปิดเพื่อรับแสงสว่างจากธรรมชาติ เช่น ประตู หน้าต่าง เลือกใช้วัสดุที่เป็นกระจกเพื่อเป็นการใช้แสงสว่างจากธรรมชาติแทนแสงสว่างจากหลอดไฟฟ้าในช่วงเวลากลางวัน	-	ภาพที่ 2.2-1 การจัดการการใช้ไฟฟ้าและพลังงาน

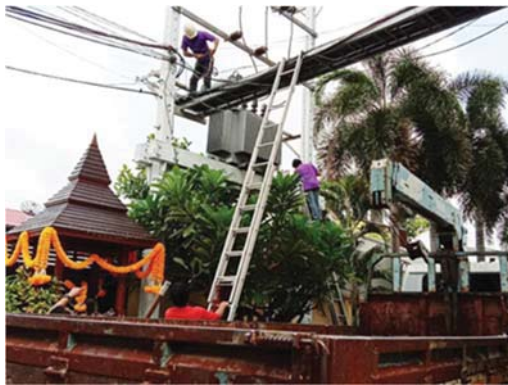
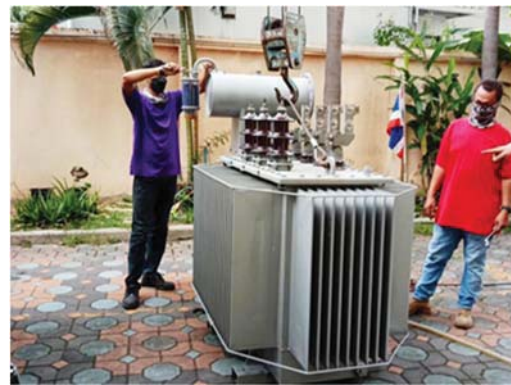
การตรวจสอบและซ่อมบำรุงหม้อแปลงไฟฟ้า

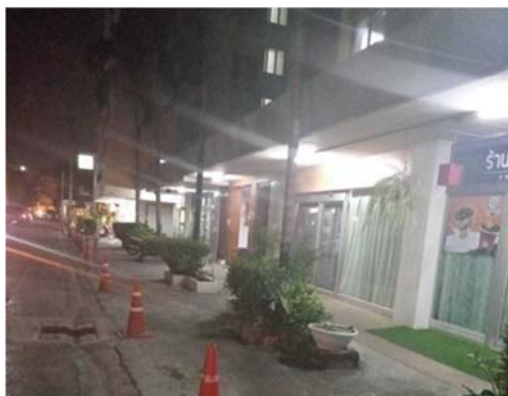
แสงสว่างภายในและนอกอาคารในเวลากลางคืน

5) จัดให้มีการติดตั้งดวงไฟส่องสว่าง ทั้งในห้องพักทางเดินภายในอาคาร และบริเวณพื้นที่รอบโครงการเพื่อให้แสงสว่างและความสะดวกในการทำกิจกรรมต่างๆ	✓	- โครงการได้ติดตั้งไฟฟ้าส่องสว่างไว้ทั่วบริเวณโครงการทั้งภายในอาคารและรอบตัวอาคาร เพื่อให้แสงสว่างและความสะดวกในการทำกิจกรรมต่างๆ ในช่วงเวลากลางคืน	-	ภาพที่ 2.2-1 การจัดการการใช้ไฟฟ้าและพลังงาน

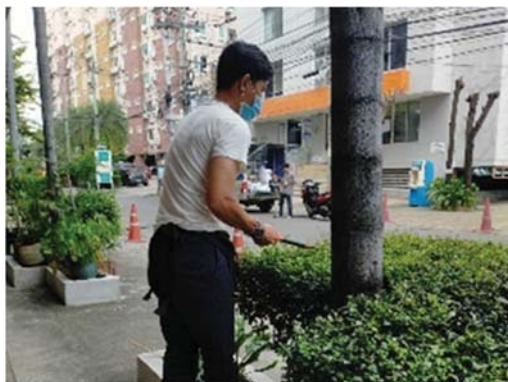
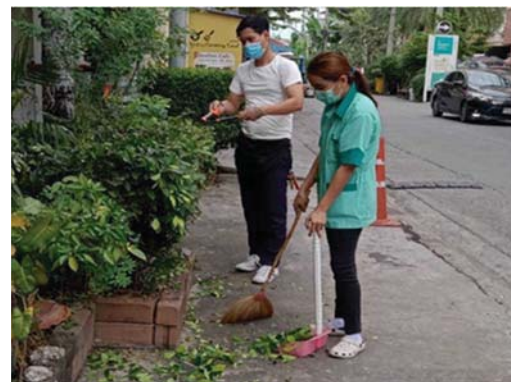
การบำรุงรักษาและตัดแต่งกิ่งต้นไม้ในโครงการ

6) จัดให้มีการปลูกไม้ยืนต้น ไม้ดอกและไม้ประดับเพื่อลดการแผ่รังสีความร้อนจากพื้นคอนกรีตและตัวอาคารภายในโครงการ นอกจากนี้ยังช่วยลดปริมาณมลภาวะทางความร้อนจากแสงอาทิตย์ที่ส่องลงมาภายในพื้นที่โครงการ	✓	- โครงการได้จัดให้มีการปลูกไม้ยืนต้นและไม้ประดับไว้รอบบริเวณโครงการ เพื่อให้เกิดความร่มรื่นและช่วยลดการแผ่รังสีความร้อนจากพื้นคอนกรีตและตัวอาคาร รวมถึงเพื่อดูดซับมลพิษที่เกิดขึ้นภายในโครงการ	-	ภาพที่ 2.2-2 การจัดการพื้นที่สีเขียว

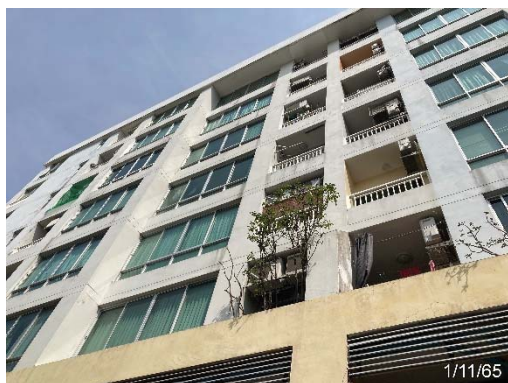
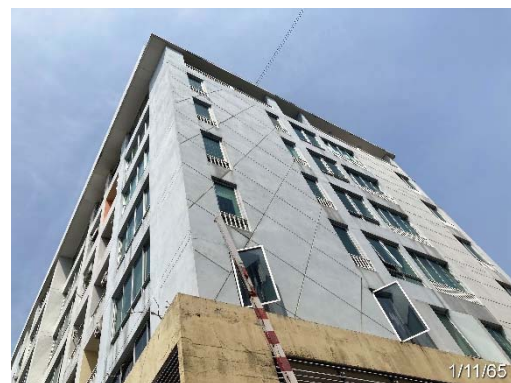
สีตัวอาคารโทนอ่อนและกระจกเขียวแบบตัดแสง

3) เลือกใช้สีและวัสดุก่อสร้างที่ไม่ก่อให้เกิดผลกระทบต่อสายตา ส่วน หลังคาเลือกใช้สีและวัสดุที่ไม่สะท้อนแสงมาก	✓	- อาคารโครงการถูกทาสีโทนอ่อน ซึ่งเป็นโทนเดียวกับ อาคารโดยรอบทำให้เกิดการขัดแย้งทางสายตา และเลือกใช้ กระจกเขียวแบบตัดแสงทำให้ไม่มีการสะท้อนแสงมากและไม่ ก่อให้เกิดผลกระทบต่อสายตา	-	ภาพที่ 2.2-2 การจัดการ ทัศนียภาพและพื้นที่สี เขียว

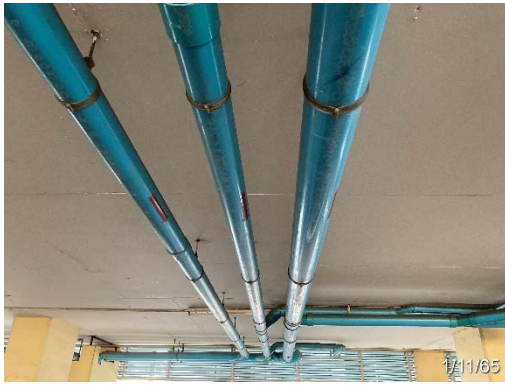
ท่อรวมน้ำเสีย

1.3 อุทกวิทยาและคุณภาพน้ำ	1) น้ำเสียที่เกิดขึ้นภายในโครงการจะต้องผ่านระบบบำบัดน้ำเสียของแต่ละอาคาร เพื่อบำบัดค่าคุณภาพน้ำให้เป็นไปตามมาตรฐานคุณภาพน้ำทิ้งอาคารประเภท ข โดยมีค่า BOD ไม่เกิน 30 มก./ลิตร	✓	- โครงการได้จัดให้มีระบบบำบัดน้ำเสียจำนวน 2 ชุด เพื่อรองรับน้ำเสียและบำบัดน้ำเสียที่เกิดขึ้นภายในอาคารเพชรให้มีคุณภาพไปตามที่มาตรฐานฯ กำหนด โดยทางโครงการได้จัดให้มีการตรวจวิเคราะห์คุณภาพน้ำทิ้งเพื่อเฝ้าระวังค่าคุณภาพน้ำทิ้งที่ระบายออกนอกโครงการทุกเดือน	-	ภาพที่ 2.2-3 การจัดการน้ำเสีย

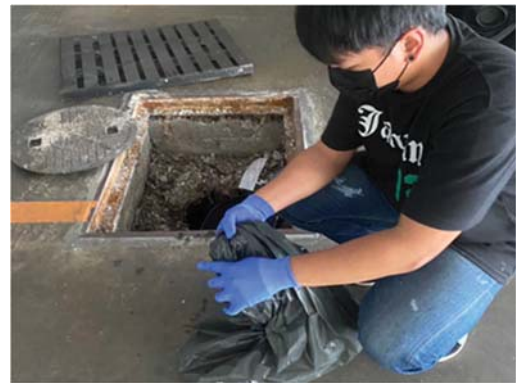
การตัดกากตะกอนไขมัน

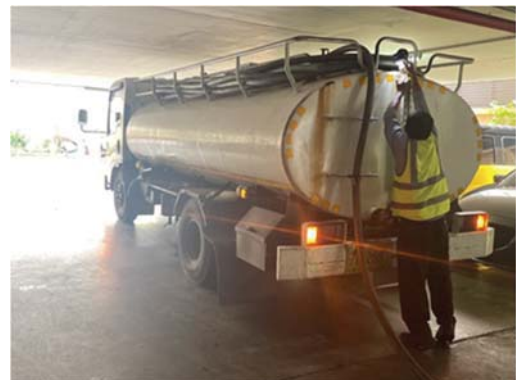
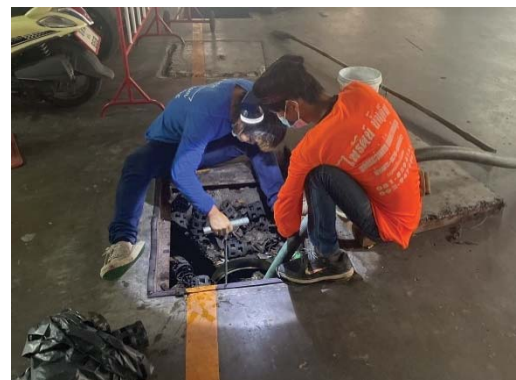
การสูบน้ำตะกอนส่วนเกินระบบบำบัดน้ำเสีย

4) ทำการสูบน้ำออกจากส่วนเกราะ ส่วนเติมอากาศ และส่วนตกตะกอนของระบบบำบัดน้ำเสียทุก 6 เดือน	✓ - โครงการได้จัดให้มีการสูบน้ำออกจากระบบบำบัดน้ำเสียทุก 6 เดือน โดยสูบน้ำครั้งสุดท้ายเมื่อวันที่ 25 กันยายน 2565	-	2.2-3

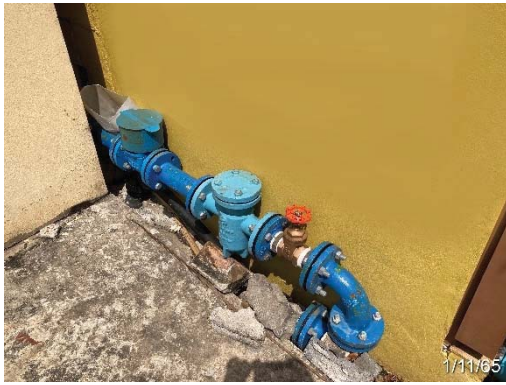
มิเตอร์รับน้ำประปา

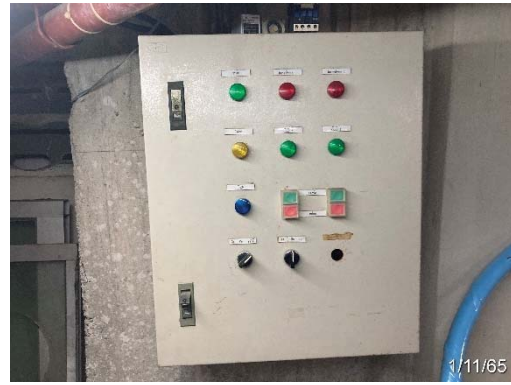
ตู้ควบคุมระบบน้ำใช้

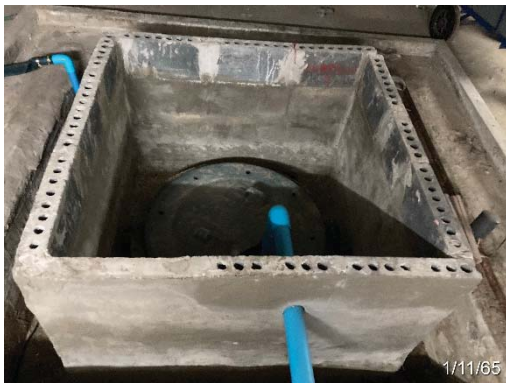
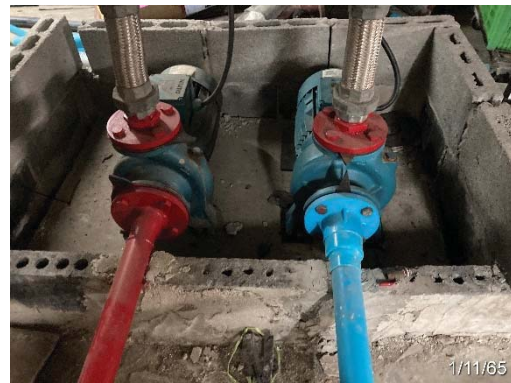
ปั๊มและถังเก็บน้ำใช้ใต้ดิน

3.1 ระบบประปา/การใช้น้ำ	1) จัดให้มีถังเก็บน้ำชั้นใต้ดินเป็นถังคอนกรีตเสริมเหล็ก ขนาดความจุ 100.0 ลบ.ม. (กว้าง 4.0 เมตร ยาว 12.0 เมตร ลึก 2.5 เมตร) สำหรับอาคารเพชร และใช้ปั้มน้ำจำนวน 2 ชุด เพื่อสูบน้ำไปเก็บยังถังเก็บน้ำชั้นดาดฟ้าของแต่ละอาคาร	✓	- โครงการได้จัดให้มีถังเก็บน้ำใต้ดิน เป็นถังคอนกรีตเสริมเหล็ก ขนาดความจุ 50 ลูกบาศก์เมตร สำหรับสำรองน้ำใช้ภายในอาคารเพชร และมีปั้มน้ำ จำนวน 2 ชุด เพื่อสูบน้ำไปเก็บยังถังเก็บน้ำชั้นดาดฟ้า	-	ภาพที่ 2.2-4 การจัดการน้ำใช้

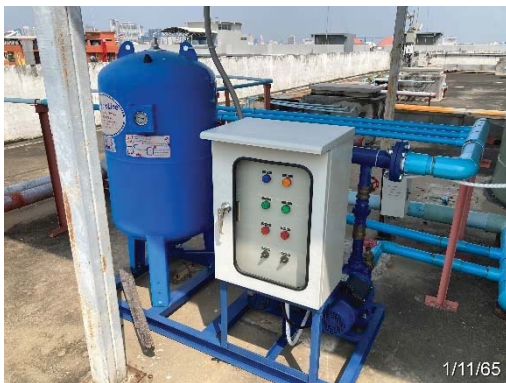
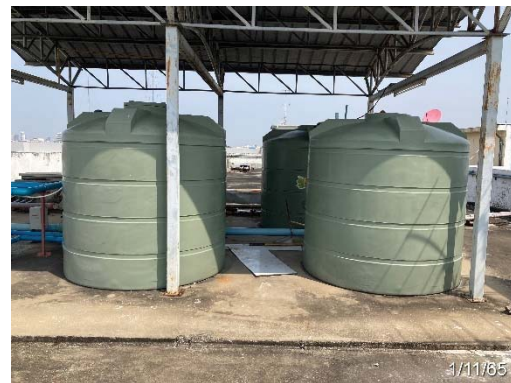
ปั๊มและถังเก็บน้ำใช้ชั้นดาดฟ้า

2) จัดให้มีถังเก็บน้ำชั้นดาดฟ้า เป็นถังคอนกรีตเสริมเหล็ก ขนาดความจุ 115.0 ลบ.ม. (กว้าง 5.75 เมตร ยาว 10.00 เมตร สูง 2.50 เมตร) สำหรับอาคารเพชร	✓	- โครงการจัดให้มีถังเก็บน้ำชั้นดาดฟ้า เป็นถังสำเร็จรูปจำนวน 4 ถัง ขนาดความจุรวม 16 ลูกบาศก์เมตร เพื่อสำรองน้ำใช้สำหรับอาคารเพชร	-	ภาพที่ 2.2-4 การจัดการน้ำใช้

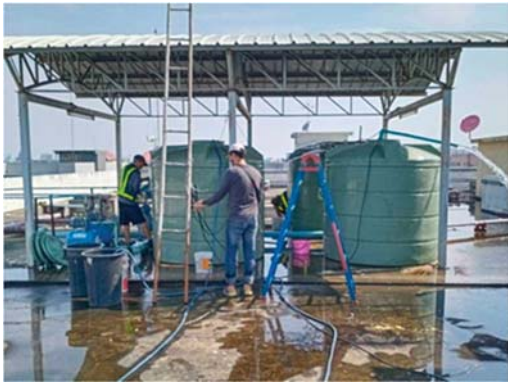
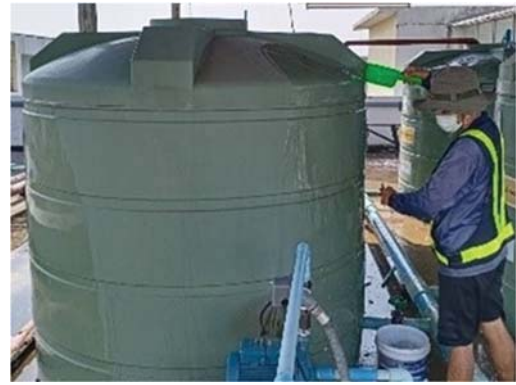
การล้างทำความสะอาดถังเก็บน้ำใช้

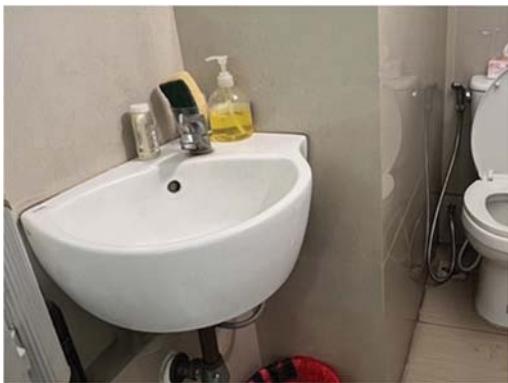
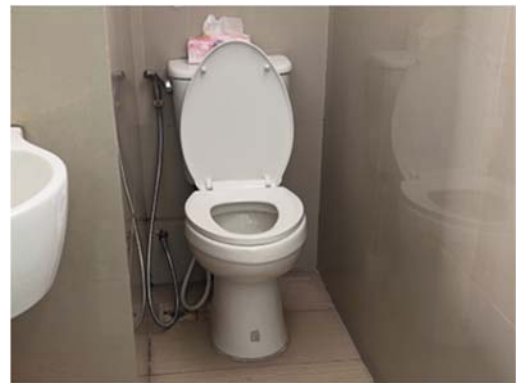
สุขภัณฑ์แบบประหยัดน้ำ

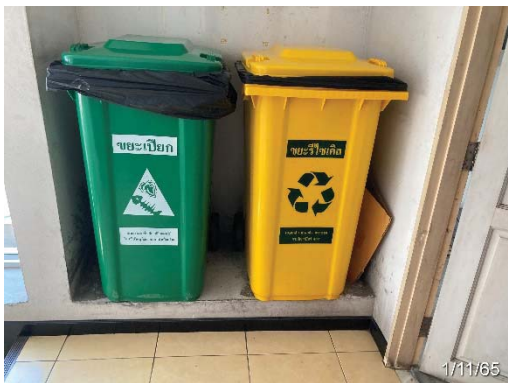
จุดทิ้งมูลฝอยประจำชั้น

3.3 การจัดการขยะมูลฝอย	1) จัดให้มีถังขยะพลาสติกมีฝาปิดมิดชิดขนาดความจุ 200 ลิตร วางไว้ทุกชั้นของทั้ง 3 อาคาร ชั้นละ 2 ถัง แบ่งเป็นถังรองรับขยะมูลฝอยแห้งและขยะรีไซเคิล (สีเหลือง) 1 ถัง ถังรองรับขยะมูลฝอยเปียก (สีเขียว) 1 ถัง และถังพลาสติกรองรับขยะอันตราย (สีเทา) ขนาดความจุ 100 ลิตร วางไว้เฉพาะบริเวณชั้นล่าง จำนวน 1 ถัง	✓ - โครงการได้จัดให้มีถังรองรับมูลฝอยที่มีฝาปิดมิดชิด จำนวน 3 ถัง/ชั้น แบ่งเป็นถังขนาดความจุ 200 ลิตร สำหรับมูลฝอยแห้งและรีไซเคิล (สีเหลือง) 1 ถัง และมูลฝอยเปียก (สีเขียว) 1 ถัง และถังขนาดความจุ 100 ลิตร สำหรับรองรับมูลฝอยอันตรายและติดเชื้อ (สีขาวขุ่นตัวหนังสือสีแดง) จำนวน 1 ถัง	-	ภาพที่ 2.2-5 การจัดการมูลฝอย

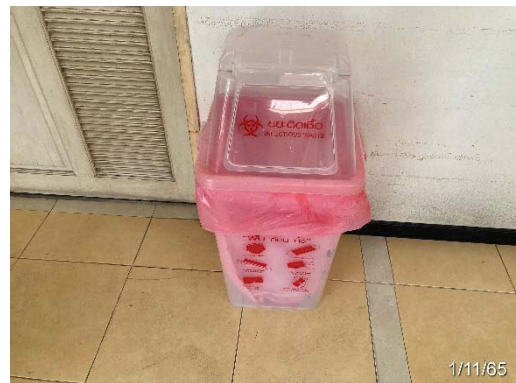
ถังรองรับมูลฝอยติดเชื้อประจำชั้น

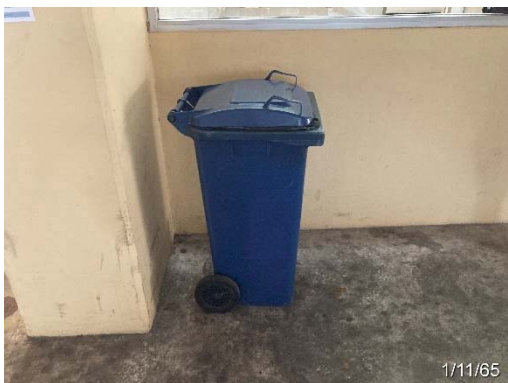
ถังรองรับมูลฝอยพื้นที่ส่วนกลาง

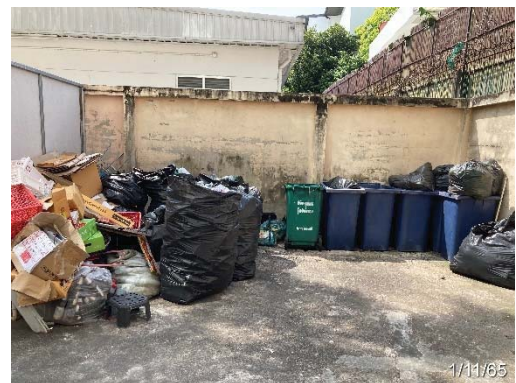
จุดพักมูลฝอยรวมของอาคาร

4) จัดให้มีห้องพักขยะมูลฝอยรวมบริเวณชั้นล่างของอาคารเพชร เป็นอาคารคอนกรีตรูปสี่เหลี่ยมจัตุรัส กว้าง 4.3 เมตร ยาว 4.3 เมตร สูง 2.5 เมตร มีประตูปิด-เปิด 2 ประตู ภายในแบ่งเป็นส่วนรองรับขยะมูลฝอยแห้งปริมาตร 4.0 ลบ.ม. และส่วนรองรับขยะมูลฝอยเปียกปริมาตร 2.4 ลบ.ม. สำหรับขยะมูลฝอยอันตรายจะรวบรวมไว้ในห้องพักขยะแห้งปริมาตร 0.8 ลบ.ม. สามารถรองรับขยะได้ทั้งหมด 7.4 ลบ.ม.	✓ - โครงการได้จัดให้มีจุดพักมูลฝอยรวมบริเวณชั้นล่างของอาคาร โดยจะมีการวางถังพลาสติกที่มีฝาปิดมิดชิดตั้งไว้เพื่อรองรับถังดำที่บรรจุมูลฝอย ซึ่งเพียงพอต่อการรองรับมูลฝอยที่เกิดขึ้นในปัจจุบัน	-	ภาพที่ 2.2-5 การจัดการมูลฝอย

5) โครงสร้างของห้องพักขยะมูลฝอยรวมต้องก่อสร้างตามหลักสุขาภิบาล โดยมีผนังทั้ง 4 ด้าน มีประตูปิด-เปิด 2 ด้าน และมีหลังคาคลุม เพื่อป้องกันกลิ่นเหม็นรบกวนและปัญหาน้ำชะขยะ	◎ - โครงการได้จัดให้มีจุดพักมูลฝอยรวมบริเวณชั้นล่างของอาคาร โดยมีการตั้งถังพลาสติกที่มีความแข็งแรงและมีฝาปิดมิดชิด เพื่อป้องกันกลิ่นเหม็นและปัญหาน้ำชะขยะ	ตารางที่ 4-2	ภาพที่ 2.2-5 การจัดการมูลฝอย

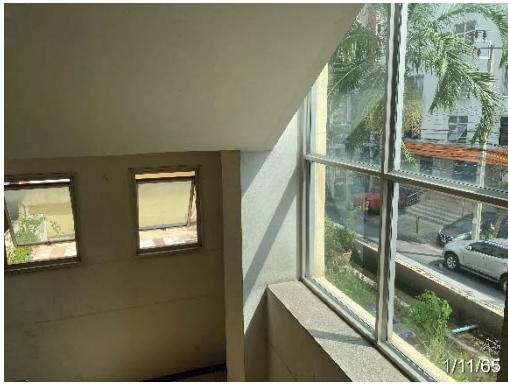
ช่องเปิดระบายอากาศ

3.4 การระบายอากาศ	1) จัดให้มีพัดลมระบายอากาศไว้บริเวณชั้นล่าง ซึ่งเป็นลานจอดรถขนาดไม่ต่ำกว่า 9,000 CFM/ชุด ติดตั้งไว้บริเวณชั้นล่างของอาคารเพชร 2 ชุด	✓	- โครงการจัดให้มีพัดลมระบายอากาศบริเวณชั้นล่างที่เป็นลานจอดรถของอาคารเพชร จำนวน 2 ชุด เพื่อระบายอากาศออกไปภายนอกอาคาร	-	ภาพที่ 2.2-6 การจัดการการระบายอากาศ

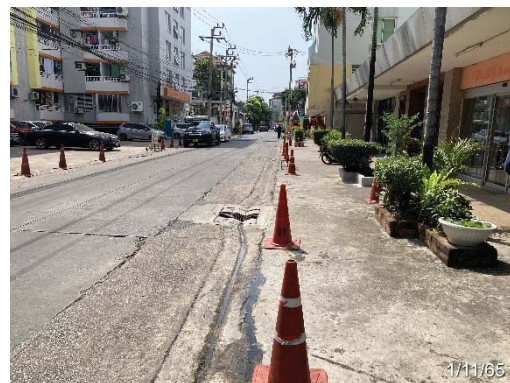
แนวบ่อหน่วงน้ำและท่อระบายน้ำหน้าโครงการ

3.5 การระบายน้ำและการป้องกัน น้ำท่วม (ต่อ)	2) จัดให้มีบ่อสำหรับหนองน้ำไว้ในโครงการขนาดความจุ 64.0 ลบ.ม. (กว้าง 4.0 เมตร ยาว 8.0 เมตร ลึก 2.0 เมตร) สำหรับรองรับน้ำฝนที่ตกลงมาภายในพื้นที่อาคารเพชร จำนวน 1 บ่อ	✓ - โครงการได้จัดให้มีบ่อหนองน้ำจำนวน 1 บ่อ มีขนาดความจุ 64 ลูกบาศก์เมตร เพื่อรองรับน้ำฝนที่ตกลงมาภายในพื้นที่อาคารเพชร	-	ภาพที่ 2.2-7 การจัดการ การระบายน้ำและการ ป้องกันน้ำท่วม

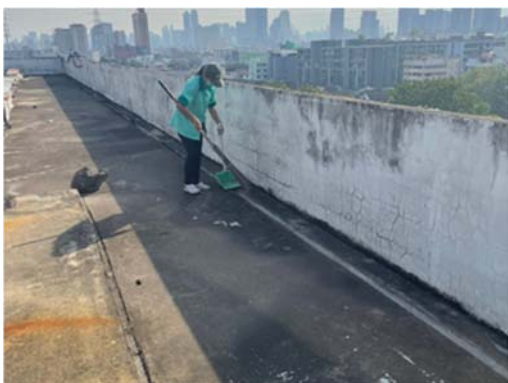
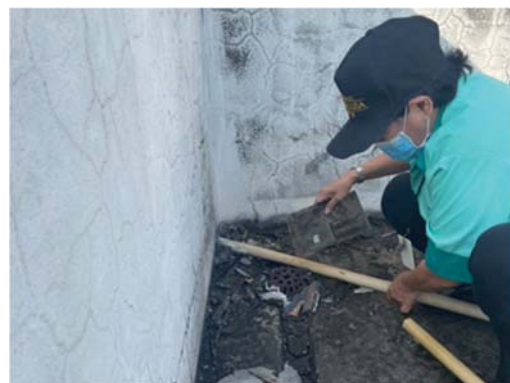
การทำความสะอาดรางระบายน้ำ

6) ให้มีการตรวจตราระบบระบายน้ำและทำการขุดลอก Manhole เป็นประจำอย่างน้อยปีละ 1 ครั้ง ในช่วงเดือนพฤษภาคมหรือก่อนเข้าฤดูฝน	✓ - โครงการได้จัดให้มีการตรวจสอบและทำความสะอาดระบบระบายน้ำทั้งบนอาคารและรอบอาคาร เพื่อไม่ให้เกิดการสะสมของตะกอนในรางระบายน้ำและบ่อพักน้ำที่เป็นสาเหตุให้เกิดการอุดตัน ซึ่งเป็นอุปสรรคในการระบายน้ำ	-	ภาพที่ 2.2-7 การจัดการ การระบายน้ำและการ ป้องกันน้ำท่วม

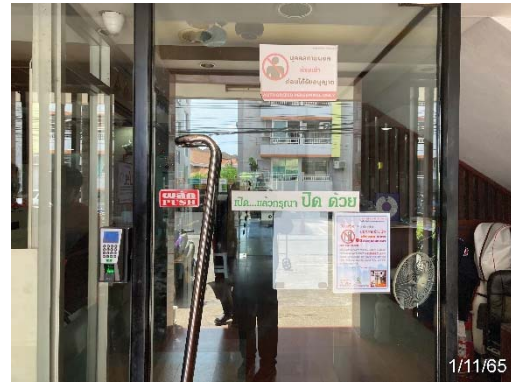
ระบบควบคุมการเข้า-ออกอาคาร

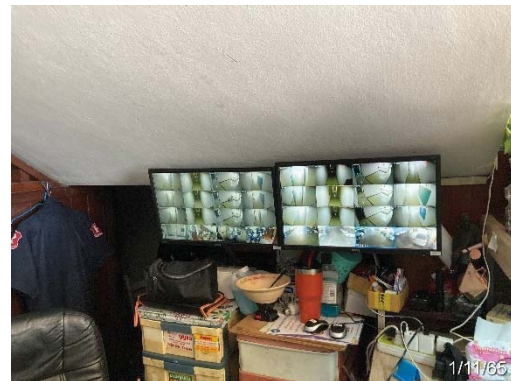
ระบบกล้องวงจรปิด (CCTV)

5) จัดยามรักษาการณ์ตลอด 24 ชั่วโมง เพื่อคอยตรวจตราดูแลระบบ ความปลอดภัยของผู้ที่มาพักอาศัยในโครงการ	✓ - โครงการได้จัดให้มีเจ้าหน้าที่รักษาความปลอดภัยตลอด 24 ชั่วโมงและมีการติดตั้งระบบกล้องวงจรปิด CCTV ไว้ทั่วบริเวณ โครงการ เพื่อคอยตรวจตราดูแลความปลอดภัยของผู้พักอาศัย และดูแลความเป็นระเบียบเรียบร้อยภายในโครงการ	-	ภาพที่ 2.2-9 การจัดการ ด้านสุขอนามัยและความ ปลอดภัย

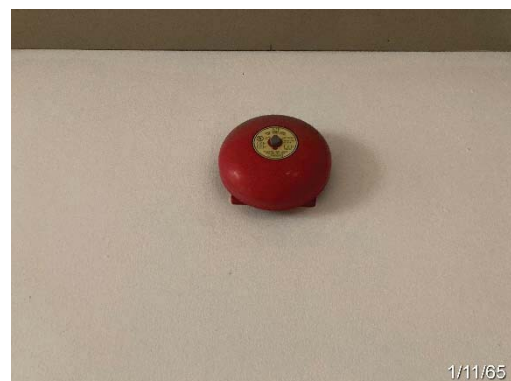
Alarm Bell

7) จัดให้มีระบบสัญญาณเสียงเตือนเหตุเพลิงไหม้ (Bell Alarm) เป็น กระดิ่งขนาด 6 นิ้ว ระดับเสียง 90 เดซิเบล โดยอาคารเพชรชั้นล่างและ ชั้น 2 มี 3 ตำแหน่ง และชั้น 3 ถึงชั้น 8 ชั้นละ 5 ตำแหน่ง ซึ่งเมื่อเกิด เหตุเพลิงไหม้จะต้องมีพนักงานกดกริ่งดังกล่าวดังกล่าวเพื่อเป็นสัญญาณให้ผู้ ที่พักอาศัยอยู่ในโครงการทราบภายใน 3-5 นาที หลังจากเกิดเหตุ	✓ - โครงการได้ติดตั้งระบบสัญญาณเสียงเตือนเหตุเพลิงไหม้ (Bell Alarm) ไว้ทั่วบริเวณโครงการ เพื่อส่งสัญญาณให้ผู้ที่พัก อาศัยทราบ หากเกิดเหตุเพลิงไหม้หรือเกิดเหตุฉุกเฉินต่างๆ ภายในโครงการ	-	ภาพที่ 2.2-10 การจัดการ ระบบป้องกันอัคคีภัย

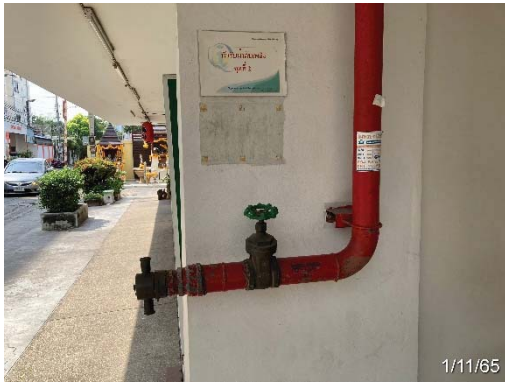
หัวรับน้ำดับเพลิง

8) จัดให้มีท่อยืน เป็นท่อโลหะผิวเรียบขนาดเส้นผ่าศูนย์กลาง 4 นิ้ว ติดตั้งตั้งแต่ชั้นล่างจนถึงชั้นบนสุดของอาคาร โดยท่อยืนทั้งหมดต้อง ต่อมาจากถังเก็บน้ำชั้นหลังคาของทั้ง 3 อาคาร เข้าสู่หัวต่อสายฉีดน้ำ ดับเพลิงซึ่งอยู่ในตู้อุปกรณ์ดับเพลิง	✓ - โครงการได้ติดตั้งท่อยืนที่มีการเชื่อมต่อจากถังเก็บน้ำสำรอง ของอาคาร เข้าสู่ตู้เก็บสายฉีดน้ำดับเพลิง	-	ภาพที่ 2.2-10 การจัดการ ระบบป้องกันอัคคีภัย

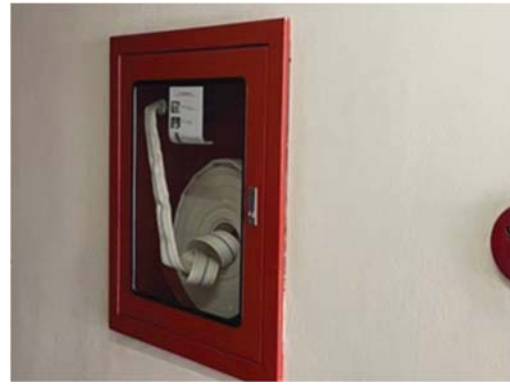
ตู้เก็บสายฉีดน้ำดับเพลิง

9) จัดให้มีตู้อุปกรณ์ดับเพลิง (Fire Hose System) โดยอาคารเพชร ติดตั้งไว้ชั้นละ 2 ตำแหน่ง ยกเว้นชั้น 2 มีเพียง 1 ตำแหน่ง โดยภายใน ตู้ต้องประกอบด้วย สายฉีดน้ำ ขวานผจญเพลิง ถังมือทนความร้อน และเครื่องดับเพลิงเคมีชนิดมือถือประเภทเคมีแห้ง ขนาดถังละ 4 กก.	✓ - โครงการได้ติดตั้งตู้เก็บสายฉีดน้ำดับเพลิงไว้ทุกชั้นของ อาคาร	-	ภาพที่ 2.2-10 การจัดการ ระบบป้องกันอัคคีภัย

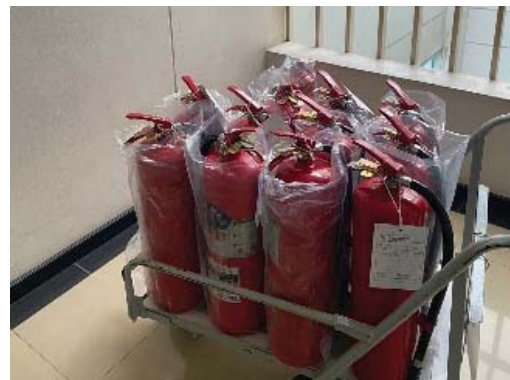
การตรวจสอบอุปกรณ์ในระบบป้องกันอัคคีภัย
