ผลการปฏิบัติตามมาตรการติดตาม  
ตรวจสอบผลกระทบสิ่งแวดล้อม

## ผลการปฏิบัติตามมาตรการติดตามตรวจสอบผลกระทบสิ่งแวดล้อม

ตารางที่ 3.4-1 มาตรการติดตามตรวจสอบผลกระทบสิ่งแวดล้อม โครงการ ฟิล พหล 34 (ระยะดำเนินการ)

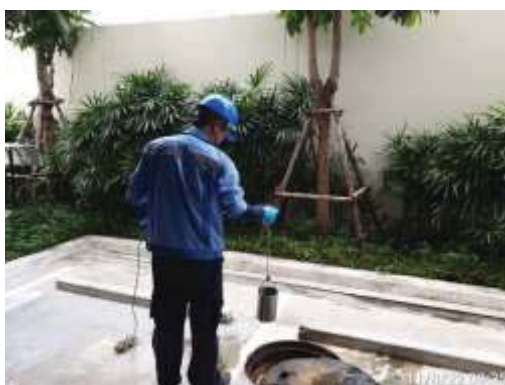
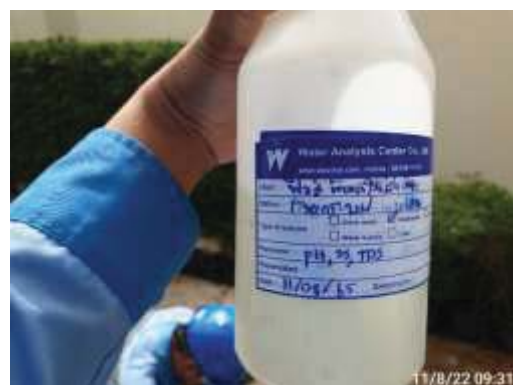
ภาพที่ 3.5.3-1 การเก็บตัวอย่างน้ำทิ้ง

จากการตรวจวิเคราะห์คุณภาพน้ำที่ผ่านการบำบัดน้ำเสีย บริเวณจุดระบายน้ำออกจากระบบบำบัดน้ำเสีย และบ่อกักน้ำสุดท้ายของระบบระบายน้ำของโครงการก่อนระบายลงสู่ระบบระบายน้ำบริเวณด้านหน้าโครงการ ระหว่างเดือนกรกฎาคม ถึง ธันวาคม พ.ศ.2565 พบว่า คุณภาพน้ำบริเวณจุดระบายน้ำออกจากระบบบำบัดน้ำเสีย และบ่อกักน้ำสุดท้ายของระบบระบายน้ำของโครงการก่อนระบายลงสู่ระบบระบายน้ำบริเวณด้านหน้าโครงการ ส่วนใหญ่มีค่าอยู่ในเกณฑ์ค่ามาตรฐานตามประกาศกระทรวงทรัพยากรธรรมชาติและสิ่งแวดล้อม เรื่อง กำหนดมาตรฐานควบคุมการระบายน้ำทิ้ง จากอาคารบางประเภทและบางขนาด (ประเภท ข) ยกเว้น ค่า BOD (BOD ต้องมีค่าไม่เกิน 30 mg/L) TKN (TKN ต้องมีค่าไม่เกิน 35 mg/L) และ Sulfide (Sulfide ต้องมีค่าไม่เกิน 1.0 mg/L) อาจเนื่องด้วยมีการหลุดของตะกอนจากระบบบำบัด และการสะสมของเศษผงในรางระบายน้ำ ทั้งนี้แนะนำให้ทางโครงการพิจารณาสูบน้ำตะกอนระบบบำบัดน้ำเสียไปกำจัด และทำความสะอาดรางระบายน้ำโดยรอบโครงการ

การเก็บตัวอย่างน้ำทิ้งหลังออกจากระบบบำบัด

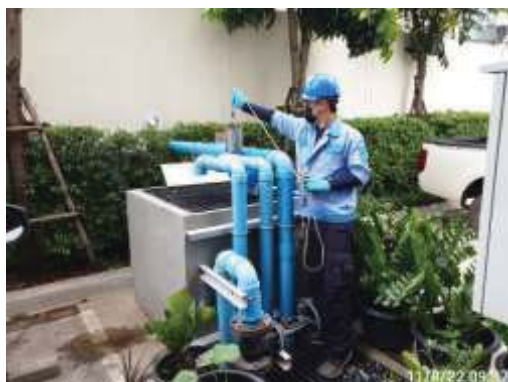
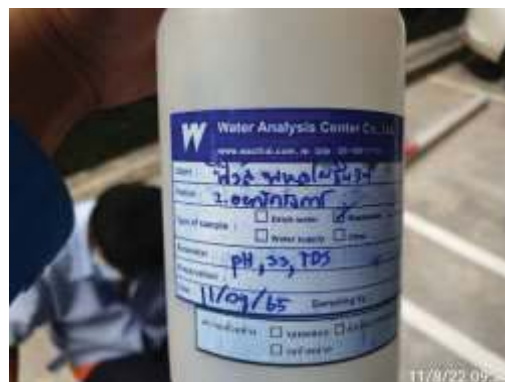
ภาพที่ 3.5.3-1 (ต่อ) การเก็บตัวอย่างน้ำทิ้ง

การเก็บตัวอย่างน้ำบ่อพักสุดท้ายก่อนระบายออกนอกโครงการ

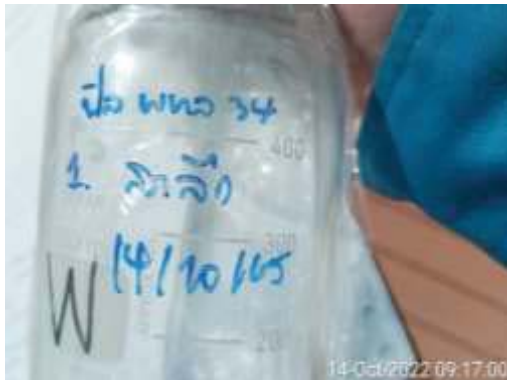
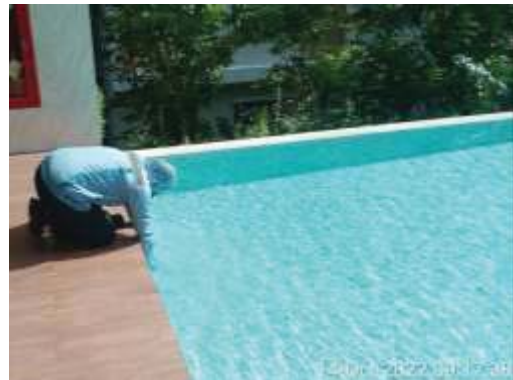
ภาพที่ 3.5.4-1 การเก็บตัวอย่างน้ำสระว่ายน้ำ

ตามมาตรการกำหนดให้โครงการ ฟิล พหล 34 มีการตรวจวัดคุณภาพน้ำสระว่ายน้ำ ที่บริเวณส่วนต้นและบริเวณส่วนลึกของสระว่ายน้ำ โดยกำหนดให้มีการตรวจวิเคราะห์คุณภาพน้ำของสระว่ายน้ำตามความถี่ จำนวน 2 ความถี่ คือ ความถี่ที่ 1 ตรวจวัด สัปดาห์ละ 1 ครั้ง พารามิเตอร์ที่ทำการตรวจวิเคราะห์ ได้แก่ ความเป็นกรด - ด่าง (pH) คลอไรด์ (Free Chloride) ความถี่ที่ 2 เดือนละ 1 ครั้ง มีพารามิเตอร์ที่ต้องทำการตรวจวัด ได้แก่ โคลิฟอร์มทั้งหมด (Total Coliform Bacteria) ฟิคอลโคลิฟอร์ม (Fecal Coliform Bacteria) จุลินทรีย์ก่อโรค ได้แก่ *Escherichia coli*, *Staphylococcus aureus* และ *Pseudomonas aeruginosa* ความถี่ที่ 3 ปีละ 1 ครั้ง มีพารามิเตอร์ที่ต้องทำการตรวจวัด ได้แก่ คลอรีนทั้งหมด (Total Chlorine) คลอไรด์ (Chloride) แอมโมเนีย (Ammonia) ไนเตรท (Nitrate) โครงการมีการตรวจวัดวิเคราะห์คุณภาพน้ำของสระว่ายน้ำ ระหว่างเดือนมกราคม ถึง มิถุนายน พ.ศ.2565 ครบทั้ง 3 ความถี่ ตำแหน่งจุดตรวจวัด และครอบคลุมการเก็บตัวอย่างน้ำสระว่ายน้ำบริเวณส่วนต้นและบริเวณส่วนลึกของสระว่ายน้ำ แสดงดังภาพที่ 3.5.4-1

การเก็บตัวอย่างน้ำสระว่ายน้ำบริเวณส่วนลึก

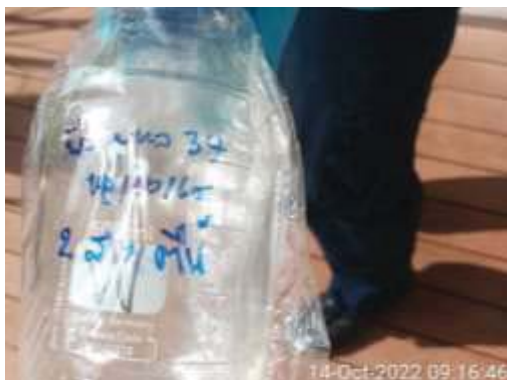
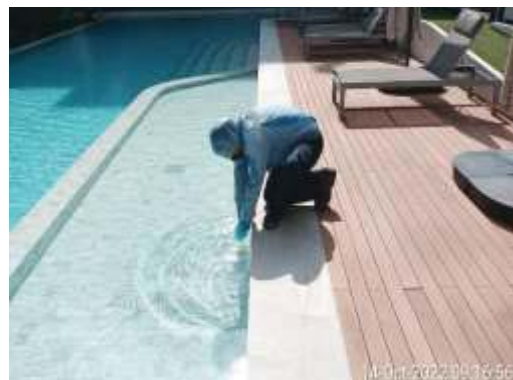
การเก็บตัวอย่างน้ำสระว่ายน้ำบริเวณส่วนต้น

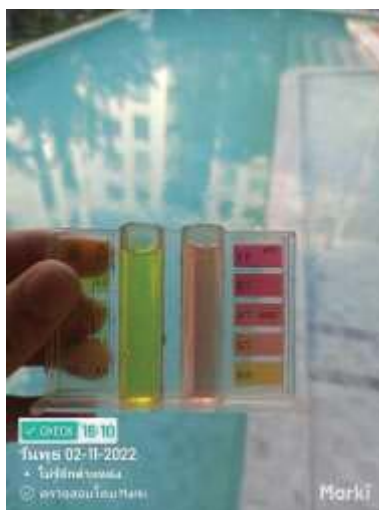
ภาพที่ 3.5.4-2 การตรวจวัด pH และ  $\text{Cl}_2$  สระว่ายน้ำ

ตามมาตรการติดตามตรวจสอบผลกระทบสิ่งแวดล้อมโครงการ ฟิล พหล 34 กำหนดให้โครงการต้องมีการเก็บตัวอย่าง และตรวจวิเคราะห์คุณภาพน้ำบริเวณสระว่ายน้ำของโครงการ จำนวน 2 จุด เป็นประจำสัปดาห์ละ 1 ครั้ง ครอบคลุมพื้นที่บริเวณส่วนลึกและตื้น สำหรับพารามิเตอร์ที่กำหนดให้ตรวจวิเคราะห์ได้แก่ ค่าความเป็นกรด-ด่าง (pH) และคลอรีนอิสระ (Free Chlorine) ทั้งนี้ ปัจจุบันโครงการมีการปฏิบัติสอดคล้องต่อมาตรการเป็นส่วนใหญ่ โดยโครงการมีการตรวจวิเคราะห์โดยใช้ pH Test Kit และ Chlorine Test Kit และมีความถี่ทุกวัน วันละ 1 ครั้ง ครั้งละ 2 จุด เพื่อเป็นตัวแทนของการตรวจวัดคุณภาพน้ำสระว่ายน้ำในแต่ละครั้ง ซึ่งผลการตรวจวิเคราะห์ค่าความเป็นกรด-ด่าง แสดงดังภาคผนวก ง-2
