ผลการปฏิบัติตามมาตรการติดตามตรวจสอบ
คุณภาพสิ่งแวดล้อม

ผลการปฏิบัติตามมาตรการติดตามตรวจสอบคุณภาพสิ่งแวดล้อม

ผลการปฏิบัติตามมาตรการติดตามตรวจสอบคุณภาพสิ่งแวดล้อม ระยะดำเนินการ ของหมู่บ้านจัดสรรนันทวัน พระรามเก้า – อ่อนนุช เดือนกรกฎาคม - ธันวาคม 2565 แสดงดังตารางที่ 3.2-1

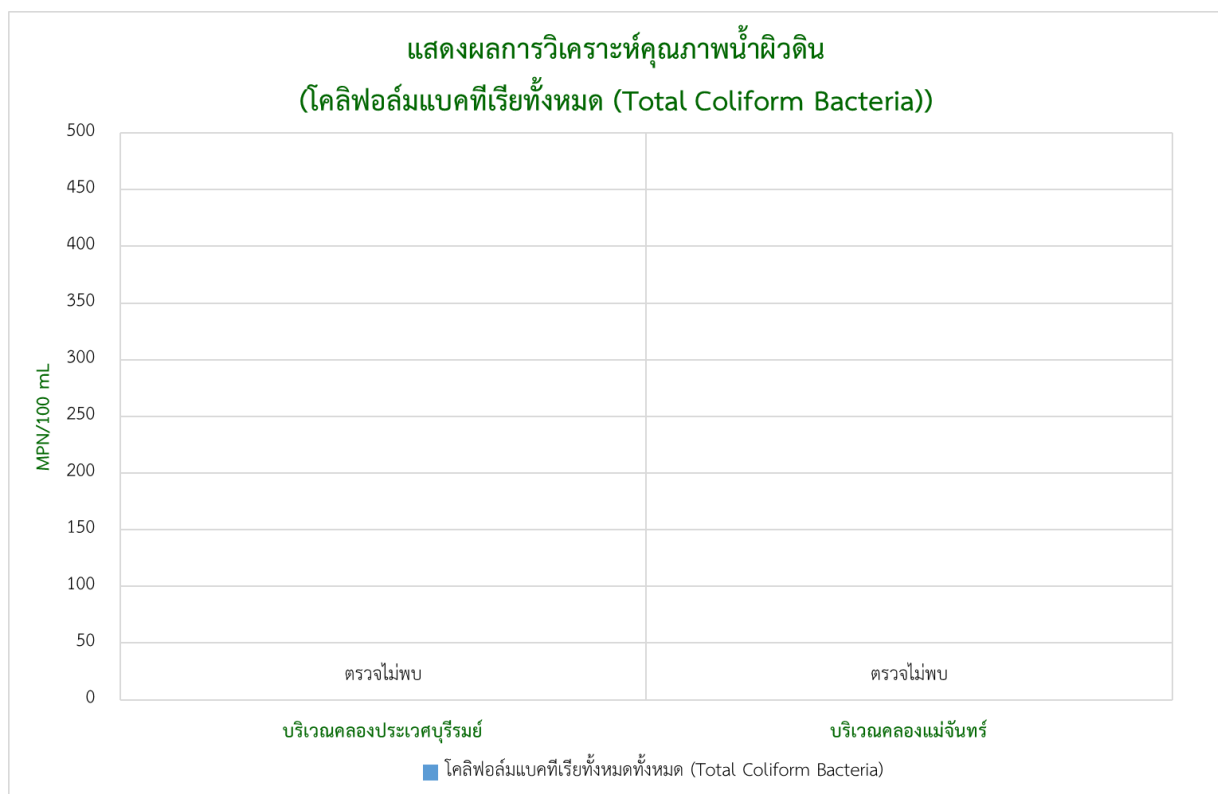
ภาพที่ 3.2.1-5 กราฟแสดงผลการตรวจวิเคราะห์คุณภาพน้ำผิวดินเดือนตุลาคม

ภาพที่ 3.2.1-5 (ต่อ) กราฟแสดงผลการตรวจวิเคราะห์คุณภาพน้ำผิวดินเดือนตุลาคม
